# สรุปการปฏิบัติตามมาตรฐานป้องกัน และแก้ไขผลกระทบสิ่งแวดล้อม (หนังสือเห็นชอบ)

เรื่อง รายงานการวิเคราะห์ผลกระทบสิ่งแวดล้อมโครงการอาคารชุด ออกัส (ขอเปลี่ยนแปลงรายละเอียดโครงการ)

สรุปมาตรการป้องกันและแก้ไขผลกระทบสิ่งแวดล้อม และมาตรการติดตามตรวจสอบผลกระทบสิ่งแวดล้อม  
ที่โครงการอาคารชุด ออกัส (ขอเปลี่ยนแปลงรายละเอียดโครงการ)  
ของบริษัท มั่นคงเคหะการ จำกัด (มหาชน) ต้องยึดถือปฏิบัติอย่างเคร่งครัด

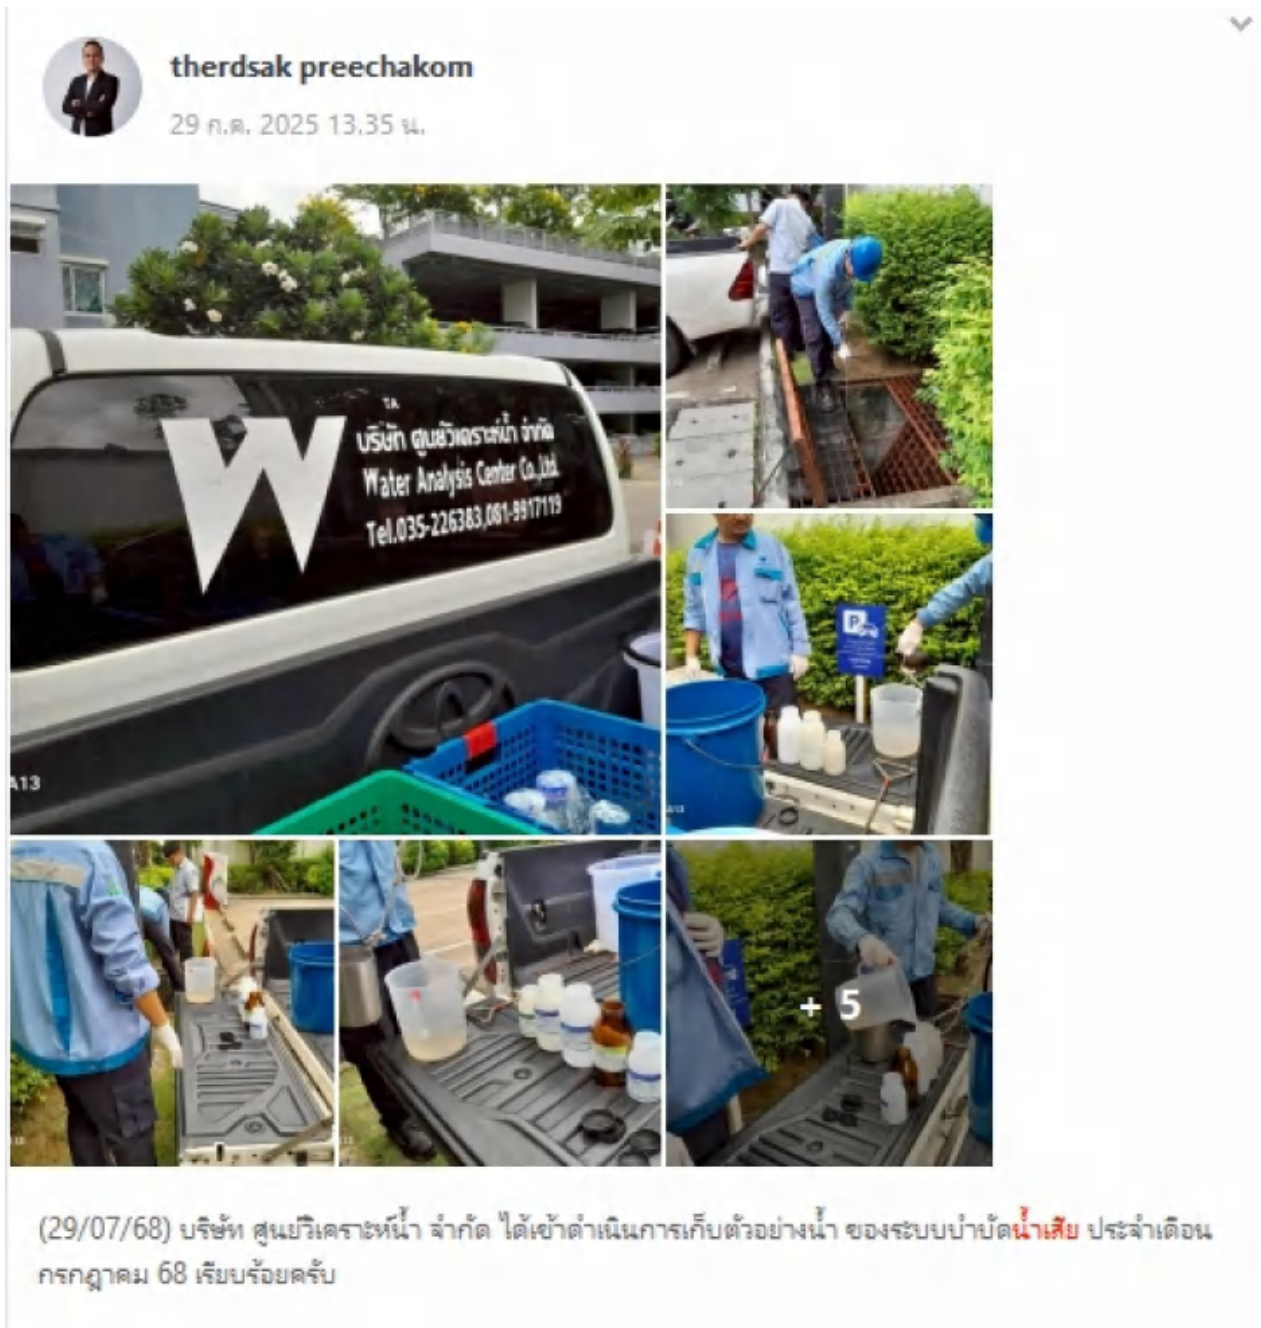
#### 10. แสดงการเก็บตัวอย่างคุณภาพน้ำทิ้ง (ประจำเดือนกรกฎาคม)

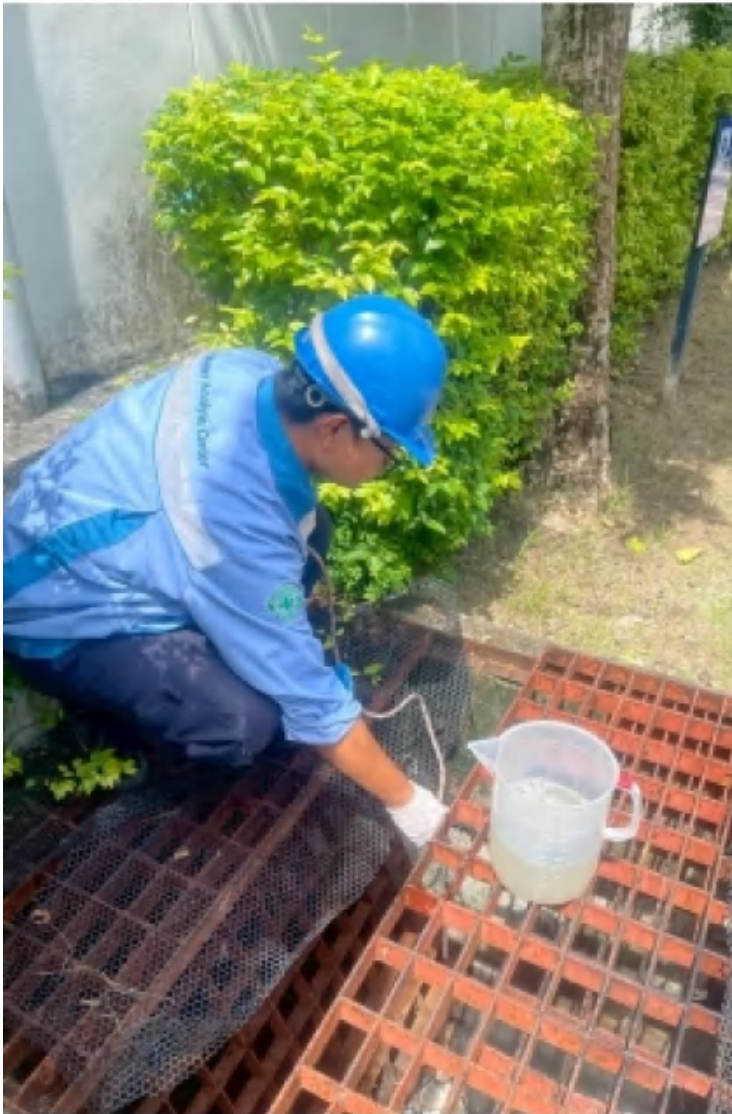
บริษัท เจริญรุ่งเรือง ได้เข้ามาทำการ เก็บตัวอย่างน้ำ

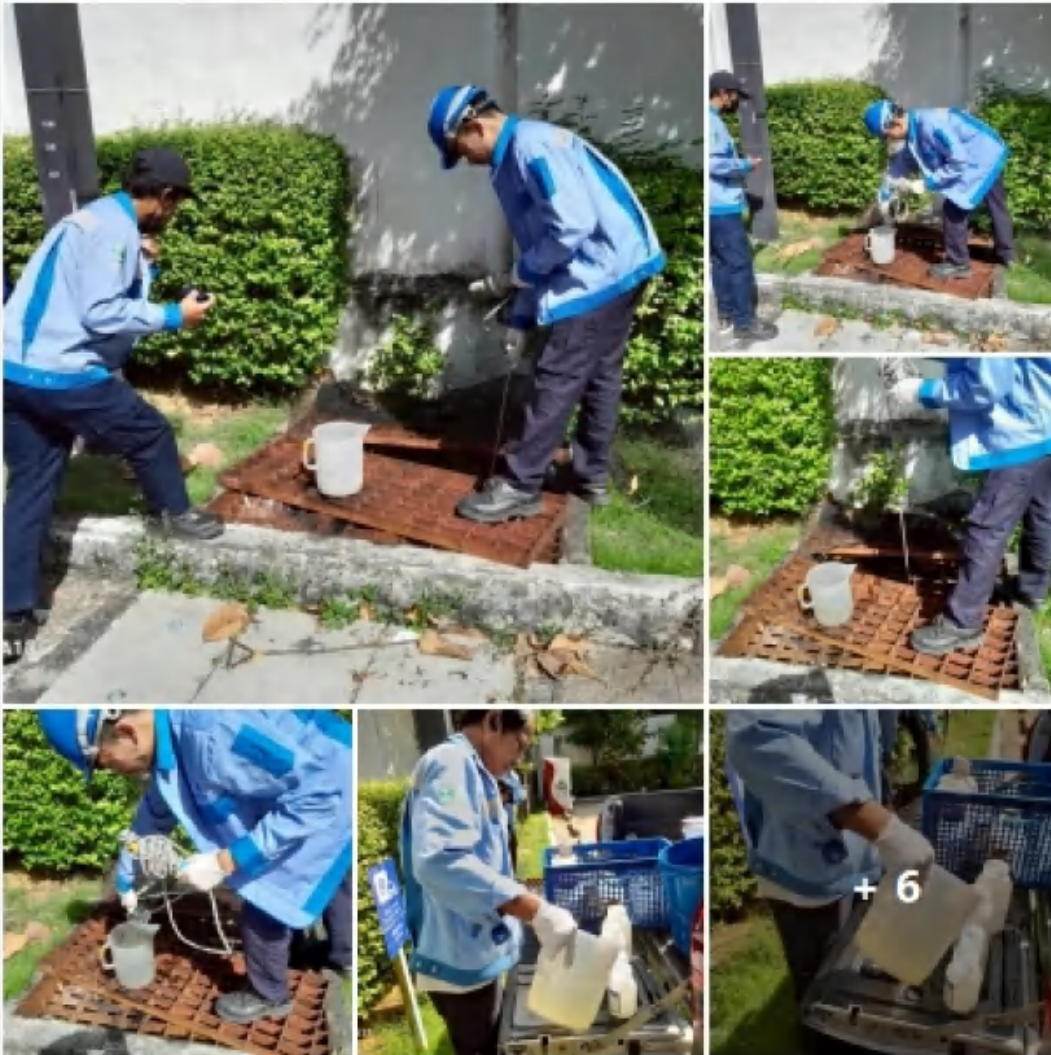
(24/10/68) บริษัท **ศูนย์วิเคราะห์น้ำ** จำกัด ได้เข้าดำเนินการเก็บตัวอย่างน้ำเสียที่ทำการบำบัดแล้ว เพื่อนำไปตรวจสอบ+ทดสอบ ตามขั้นตอนต่อไปเรียบร้อยแล้ว

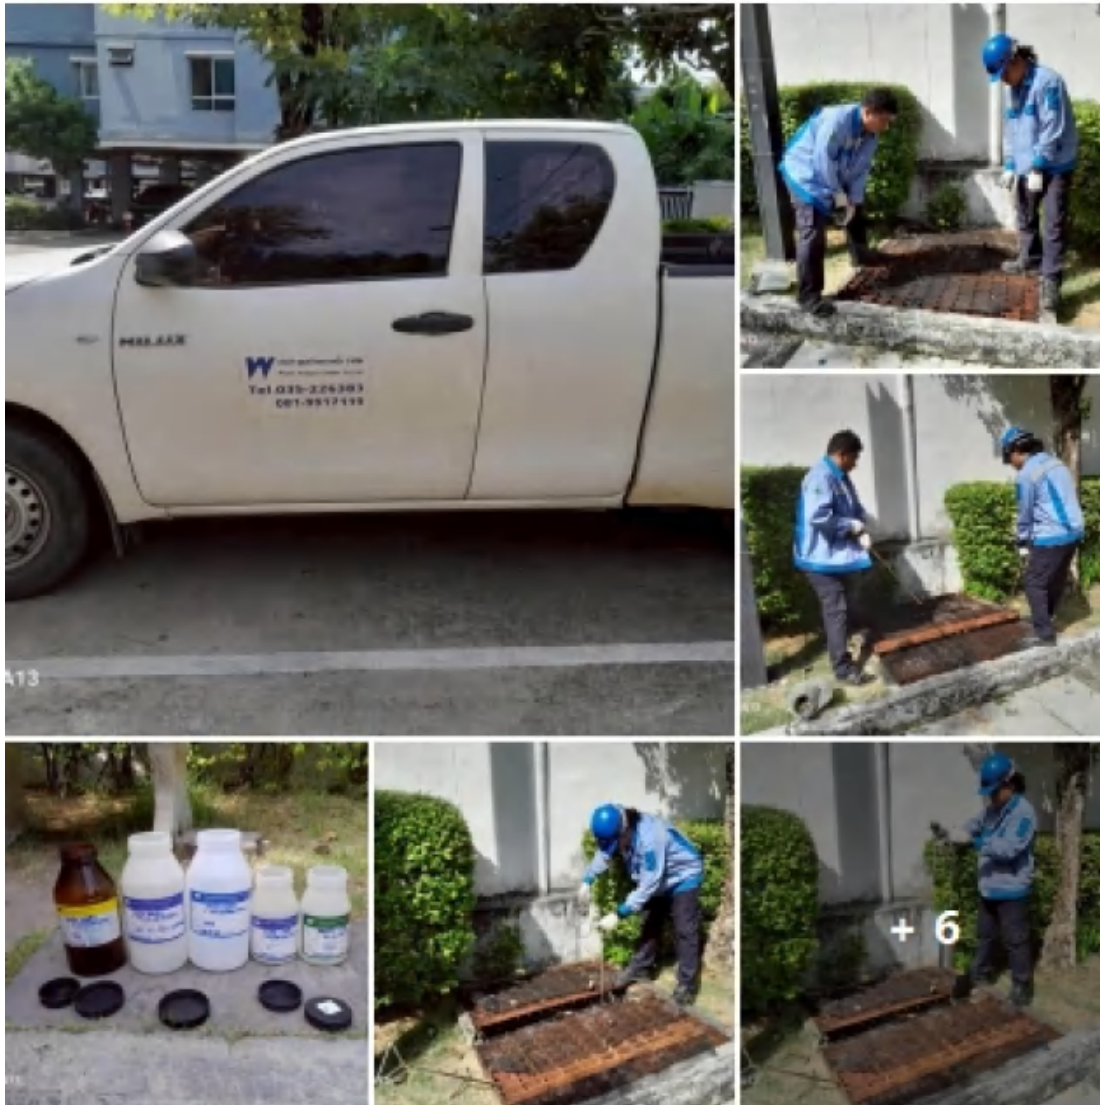
(24/11/68) บริษัท **ศูนย์วิเคราะห์น้ำ** จำกัด ได้เข้าดำเนินการเก็บตัวอย่างน้ำของน้ำเสีย เพื่อนำไปตรวจสอบตามขั้นตอนต่อไป เรียบร้อยครับ

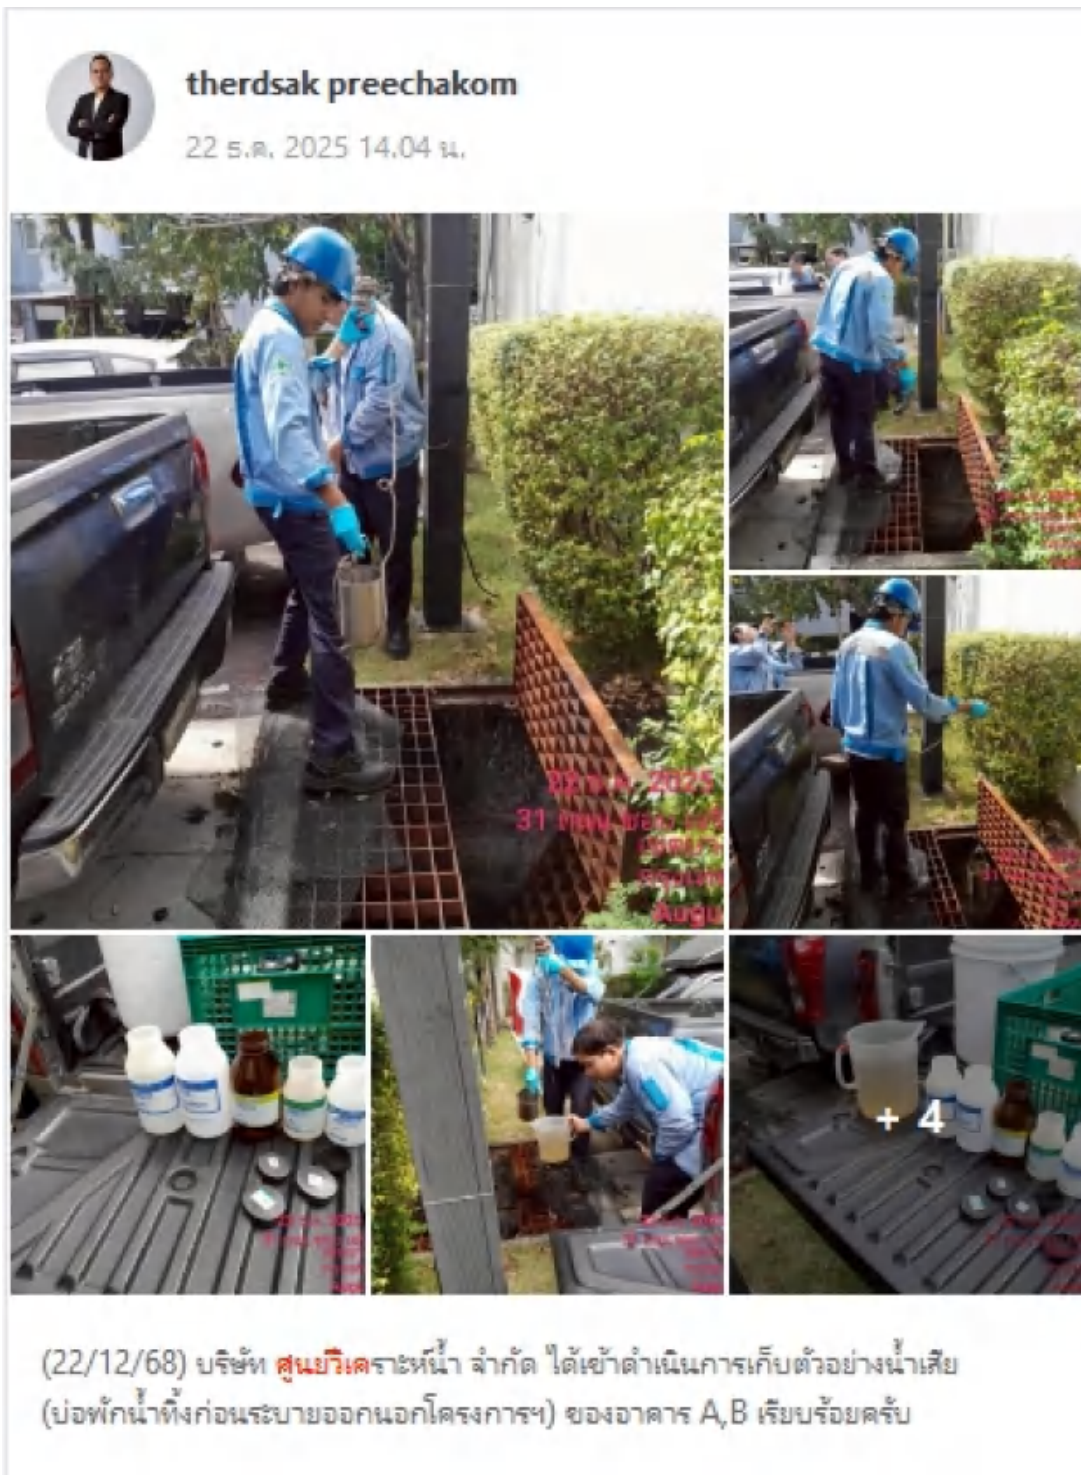
10. แสดงการเก็บตัวอย่างคุณภาพน้ำทิ้ง (ประจำเดือนธันวาคม)
