## บทที่ 3

ผลการติดตามตรวจสอบผลกระทบสิ่งแวดล้อม

การติดตามตรวจสอบผลกระทบสิ่งแวดล้อมของโครงการเหมืองแร่หินอุตสาหกรรมชนิดหินปูนเพื่ออุตสาหกรรมก่อสร้าง ของนายณรงค์ จำปาศักดิ์ ประทานบัตรที่ 28388/16414 ดำเนินการอย่างต่อเนื่องปีละ 2 ครั้ง รายงานฉบับนี้ได้รวบรวมผลการตรวจวัดคุณภาพสิ่งแวดล้อมในช่วงปี 2566-2568 และทำการตรวจวัดในรอบปัจจุบันในเดือนกันยายน 2568 เอกสารรับรองผลการตรวจวัดคุณภาพสิ่งแวดล้อมแสดงดังเอกสารแนบ 17 และเอกสารรับรองห้องปฏิบัติการ ดังเอกสารแนบ 18

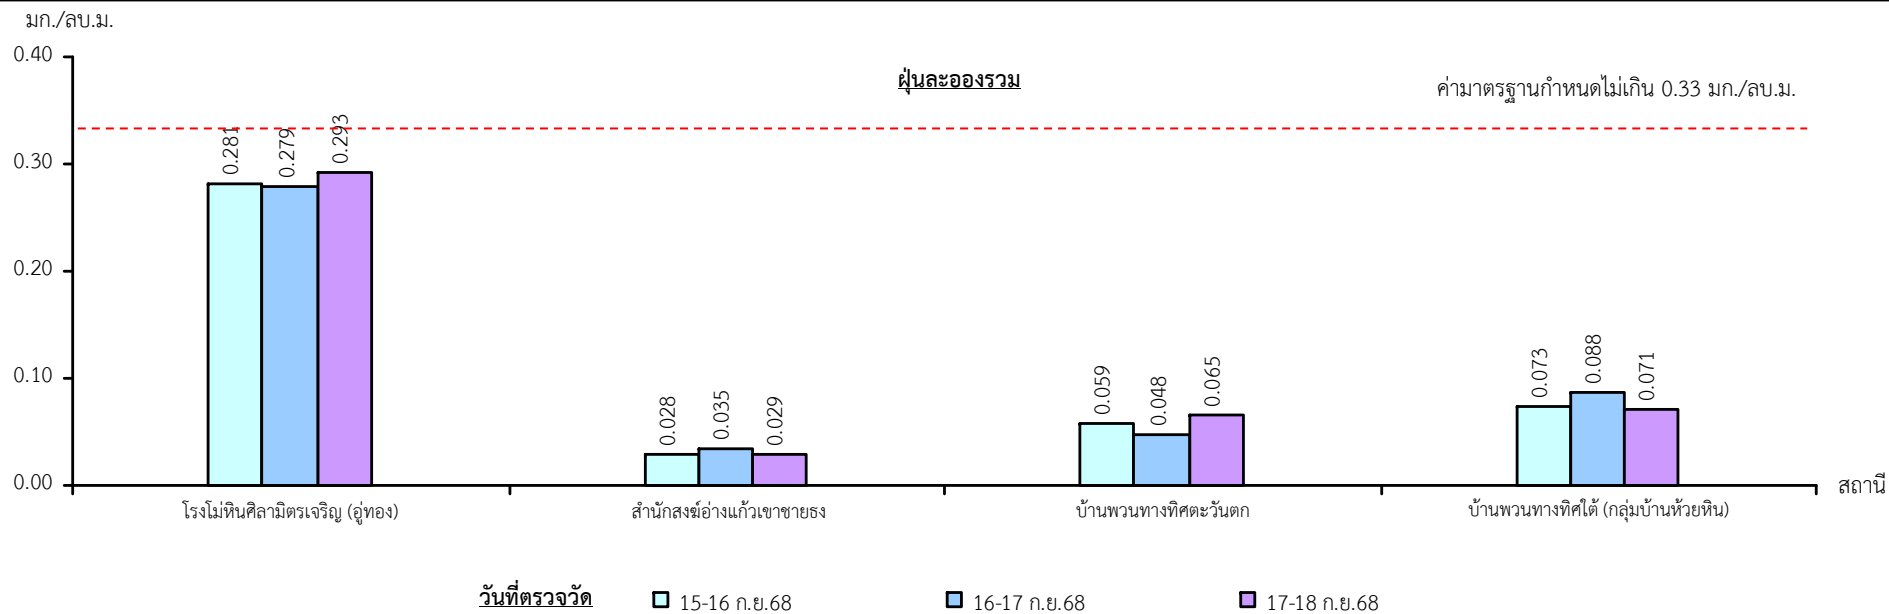
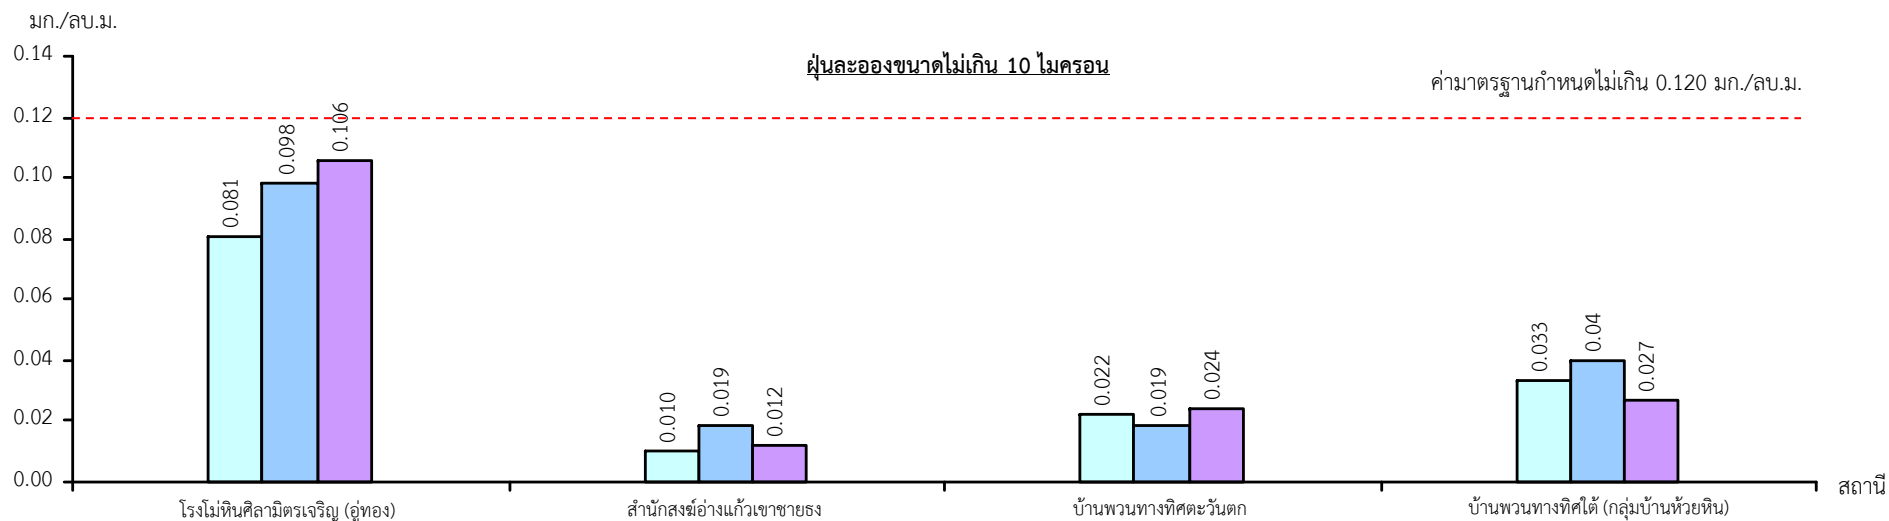
รูปที่ 3.1-2

- โรงโมหิตลามีตรเจริญ (อุทอง) พบว่า ฝุ่นละอองรวมมีค่าอยู่ในช่วง 0.279-0.293 มก./ลบ.ม. และฝุ่นละอองขนาดเล็กไม่เกิน 10 ไมครอน มีค่าอยู่ในช่วง 0.081-0.106 มก./ลบ.ม.
- สำนักสงฆ์อ่างแก้วเขาเขายตรง พบว่า ฝุ่นละอองรวมมีค่าอยู่ในช่วง 0.028-0.035 มก./ลบ.ม. และฝุ่นละอองขนาดเล็กไม่เกิน 10 ไมครอน มีค่าอยู่ในช่วง 0.010-0.019 มก./ลบ.ม.
- บ้านพวนทางทิศตะวันตก พบว่า ฝุ่นละอองรวมมีค่าอยู่ในช่วง 0.048-0.065 มก./ลบ.ม. และฝุ่นละอองขนาดเล็กไม่เกิน 10 ไมครอน มีค่าอยู่ในช่วง 0.019-0.024 มก./ลบ.ม.
- บ้านพวนทางทิศใต้ (กลุ่มบ้านห้วยหิน) พบว่า ฝุ่นละอองรวมมีค่าอยู่ในช่วง 0.071-0.088 มก./ลบ.ม. และฝุ่นละอองขนาดเล็กไม่เกิน 10 ไมครอน มีค่าอยู่ในช่วง 0.027-0.040 มก./ลบ.ม.

ผลการตรวจวัดคุณภาพอากาศ ระหว่างวันที่ 15-18 กันยายน 2568

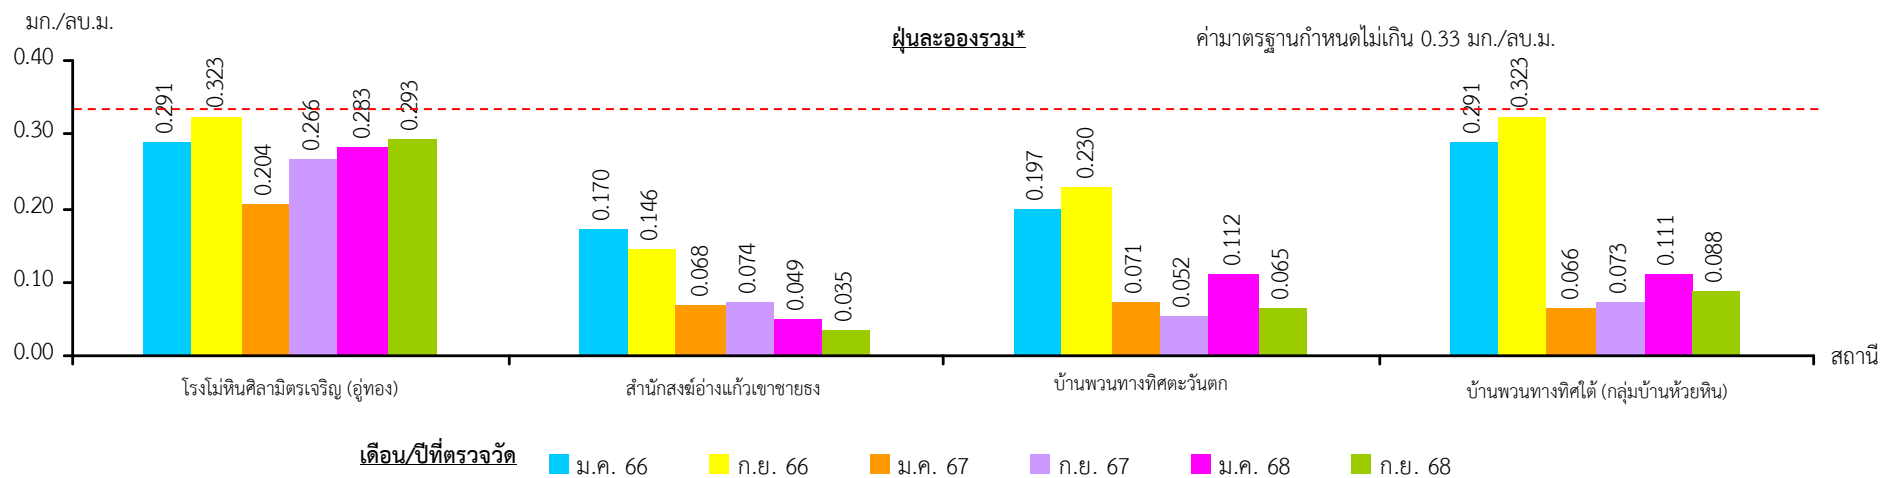
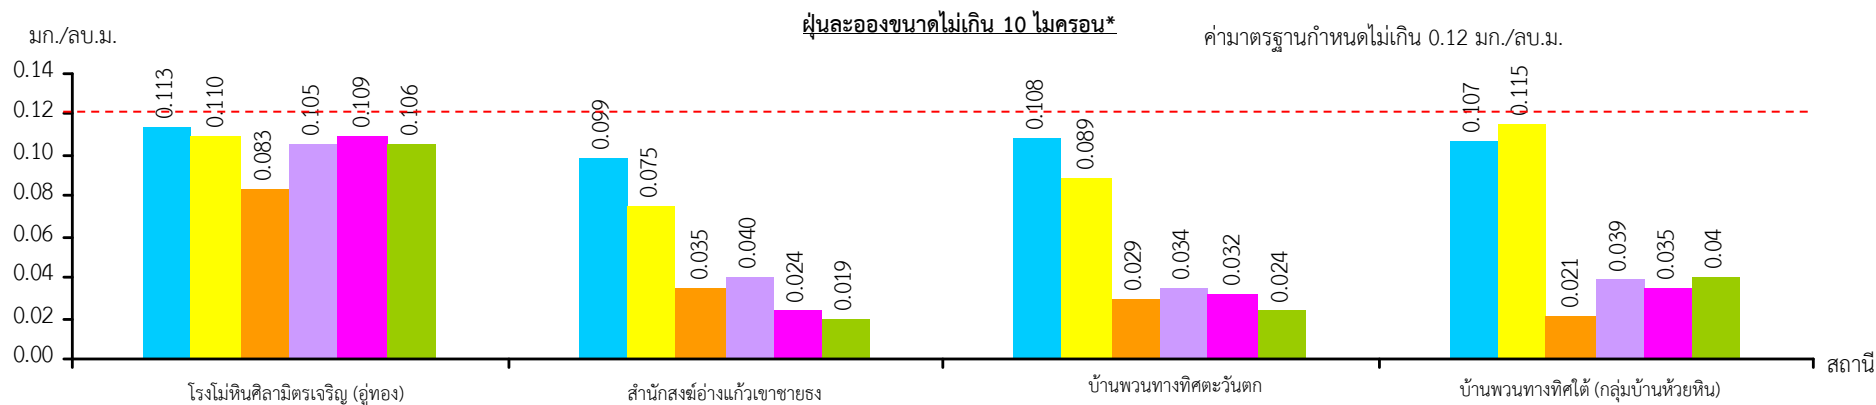
รูปที่ 3.1-4

**โรงโมหิณศิลามิตรเจริญ (อุ้มทอง)** พบว่า ฝุ่นละอองรวมมีค่าอยู่ในช่วง 0.105-0.323 มก./ลบ.ม. และค่าความเข้มข้นของฝุ่นละอองขนาดเล็กไม่เกิน 10 ไมครอน มีค่าอยู่ในช่วง 0.047-0.113 มก./ลบ.ม.

**สำนักสงฆ์อ่างแก้วเขาชายธง** พบว่า ฝุ่นละอองรวมมีค่าอยู่ในช่วง 0.046-0.230 มก./ลบ.ม. และฝุ่นละอองขนาดเล็กไม่เกิน 10 ไมครอน มีค่าอยู่ในช่วง 0.019-0.108 มก./ลบ.ม.

**บ้านพวนทางทิศตะวันตก** พบว่า ฝุ่นละอองรวมมีค่าอยู่ในช่วง 0.028-0.0.170 มก./ลบ.ม. และฝุ่นละอองขนาดเล็กไม่เกิน 10 ไมครอน มีค่าอยู่ในช่วง 0.019-0.099 มก./ลบ.ม.

**บ้านพวนทางทิศใต้ (กลุ่มบ้านห้วยหิน)** พบว่า ฝุ่นละอองรวมมีค่าอยู่ในช่วง 0.055-0.323 มก./ลบ.ม. และฝุ่นละอองขนาดเล็กไม่เกิน 10 ไมครอน มีค่าอยู่ในช่วง 0.017-0.115 มก./ลบ.ม.

จากการรวบรวมผลการตรวจวัดคุณภาพอากาศในช่วงปี 2566-2568 พบว่าผลการตรวจวัดฝุ่นละอองรวมและฝุ่นละอองขนาดเล็กไม่เกิน 10 ไมครอน มีค่าอยู่ในเกณฑ์มาตรฐาน เมื่อนำไปเทียบกับเกณฑ์มาตรฐานตามประกาศคณะกรรมการสิ่งแวดล้อมแห่งชาติ ฉบับที่ 24 (พ.ศ.2547) เรื่อง กำหนดมาตรฐานคุณภาพอากาศในบรรยากาศโดยทั่วไป

ผลการตรวจวัดคุณภาพอากาศ ในช่วงปี 2566-2568

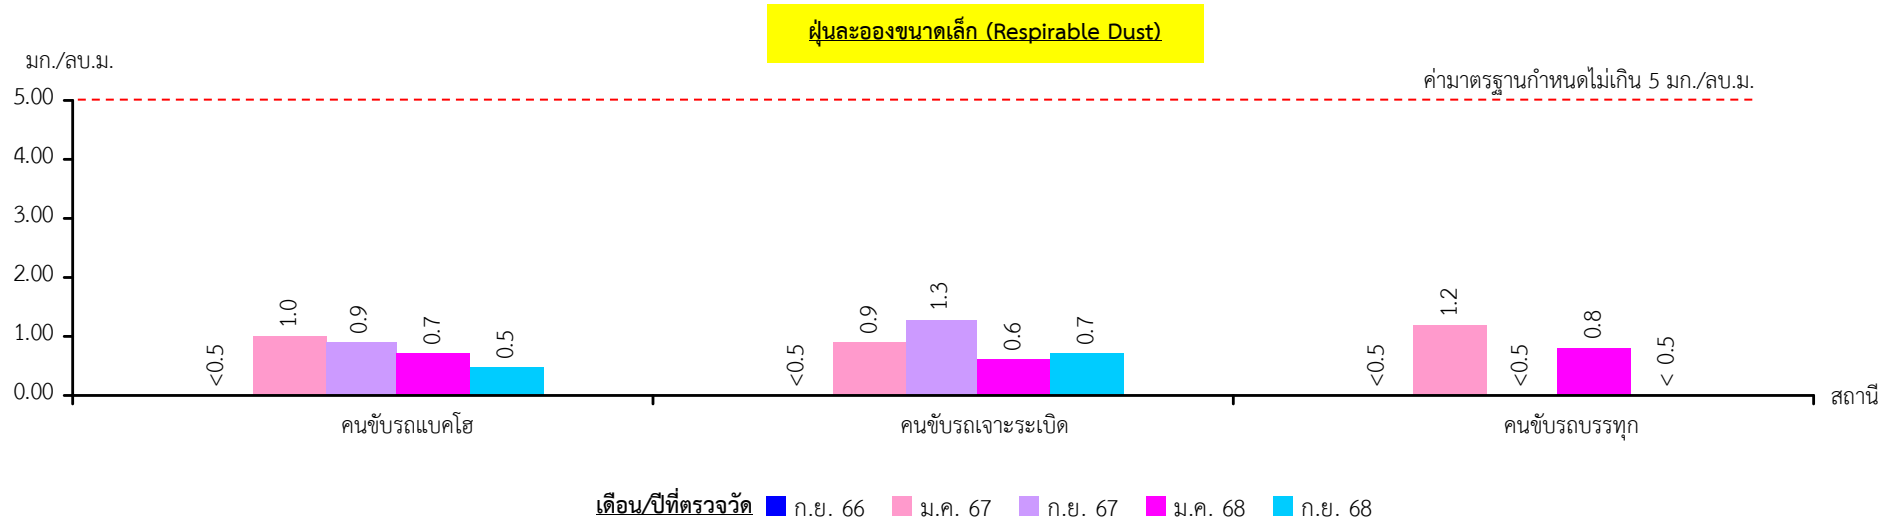
รูปที่ 3.1-5

**คนขับรถแบคโฮ** พบว่าปริมาณฝุ่นขนาดเล็ก ในเดือนกันยายน 2566 มีค่าน้อยกว่า 0.5 มก./ลบ.ม. ส่วนในครั้งอื่นๆ มีค่าอยู่ในช่วง 0.5-1.0 มก./ลบ.ม.

**คนขับรถเจาะระเบิด** พบว่า ปริมาณฝุ่นขนาดเล็ก ในเดือนกันยายน 2566 มีค่าน้อยกว่า 0.5 มก./ลบ.ม. ส่วนในครั้งอื่นๆ มีค่าอยู่ในช่วง 0.6-1.3 มก./ลบ.ม.

**คนขับรถบรรทุก** พบว่า ปริมาณฝุ่นขนาดเล็ก ในเดือนกันยายน 2566 และเดือนกันยายน 2567, 2568 มีค่าน้อยกว่า 0.5 มก./ลบ.ม. ส่วนในครั้งอื่นๆ มีค่าอยู่ในช่วง 0.8-1.2 มก./ลบ.ม.

จากการรวบรวมผลการตรวจวัดคุณภาพอากาศในการทำงานในปี 2566-2568 พบว่า ผลการตรวจวัดฝุ่นละอองขนาดเล็ก พบว่า มีค่าอยู่ในเกณฑ์มาตรฐานตามประกาศกรมสวัสดิการและคุ้มครองแรงงาน เรื่อง ขีดจำกัดความเข้มข้นของสารเคมีอันตราย

ผลการตรวจวัดคุณภาพอากาศในการทำงาน ในช่วงปี 2566-2568

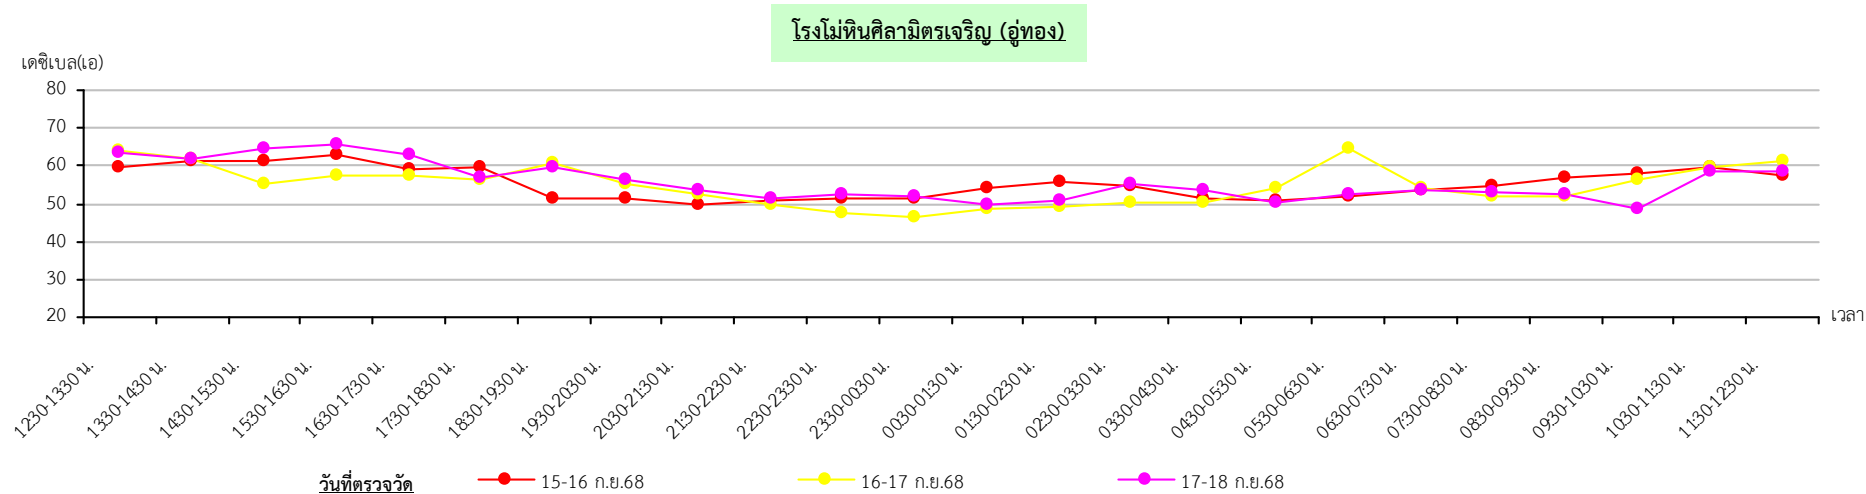
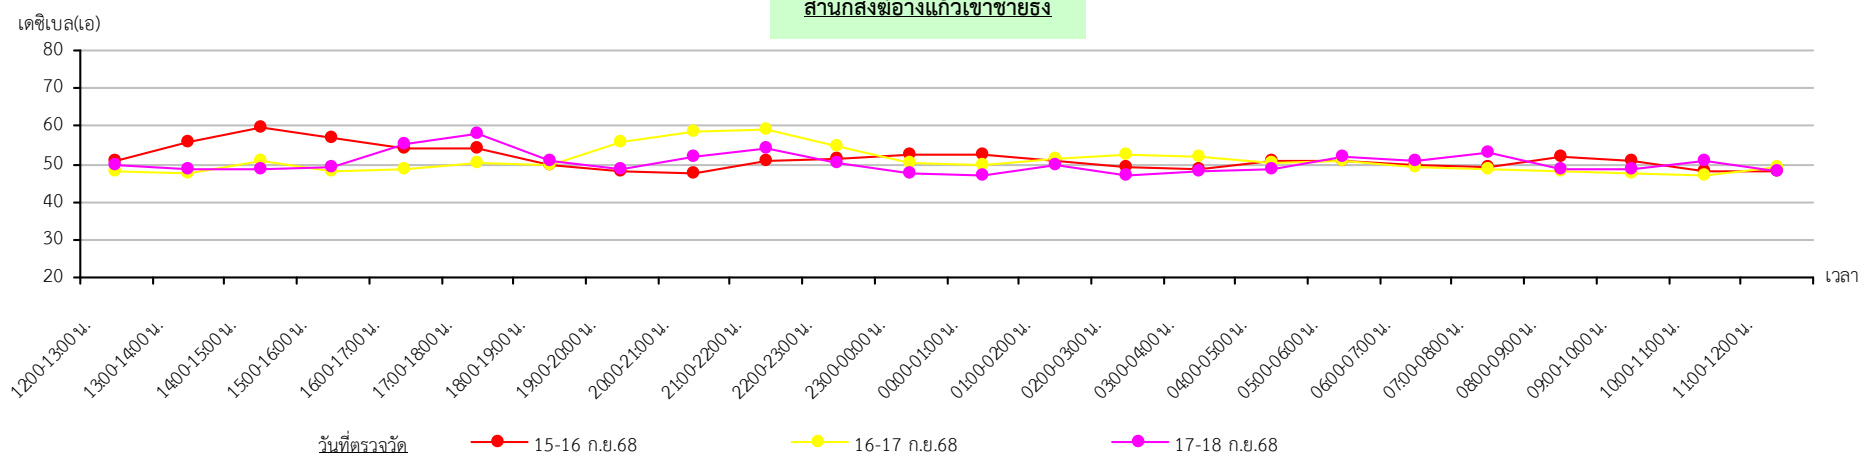
รูปที่ 3.2-1

ผลการตรวจวัดระดับเสียงเฉลี่ย 1 ชั่วโมง ระหว่างวันที่ 15-18 กันยายน 2568

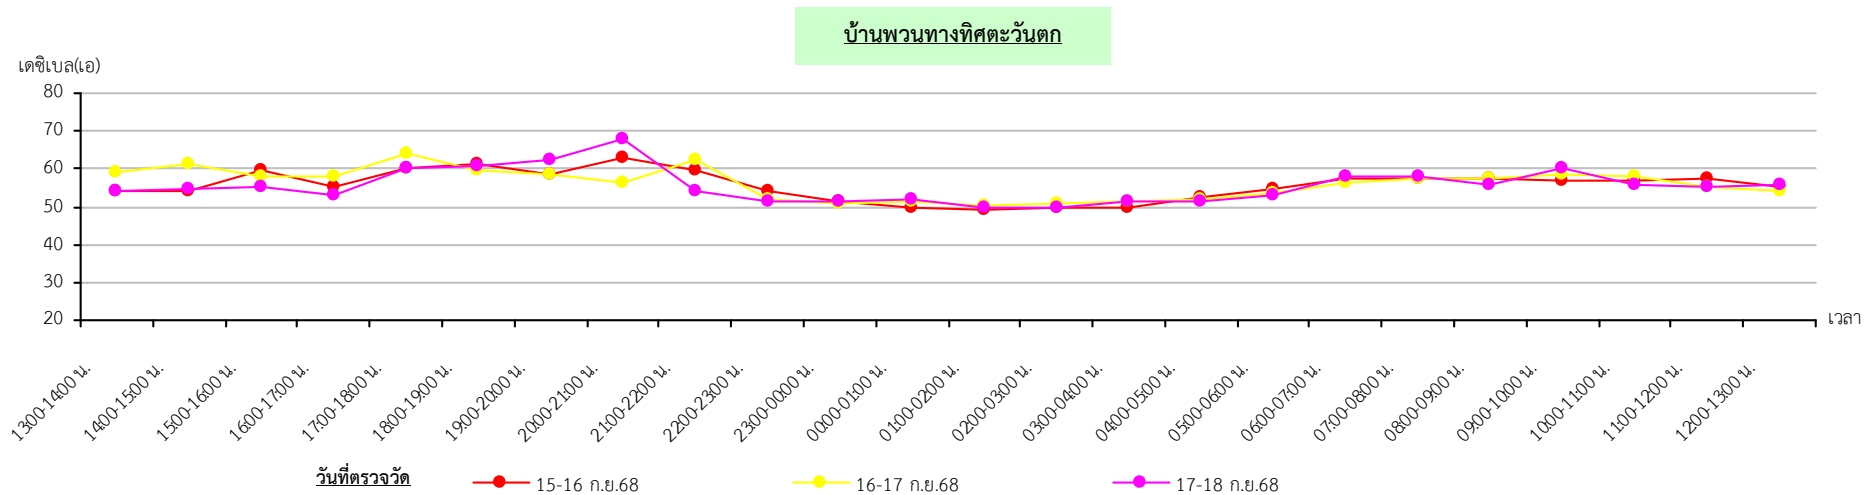
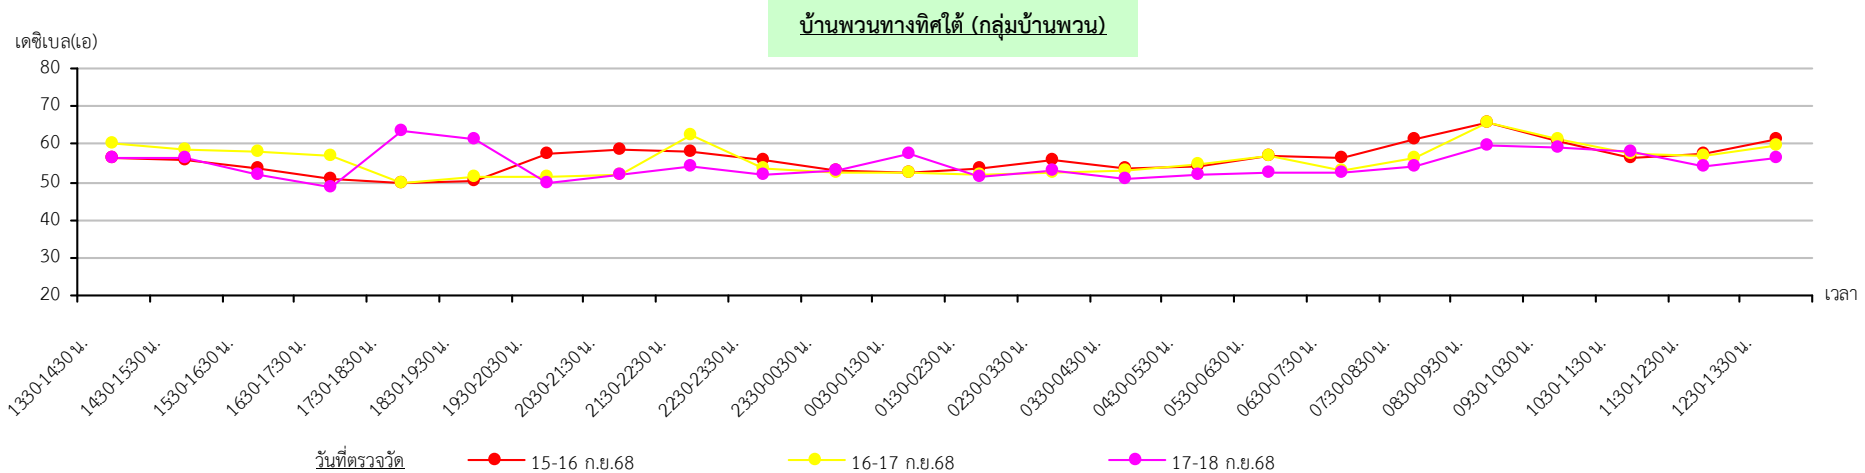
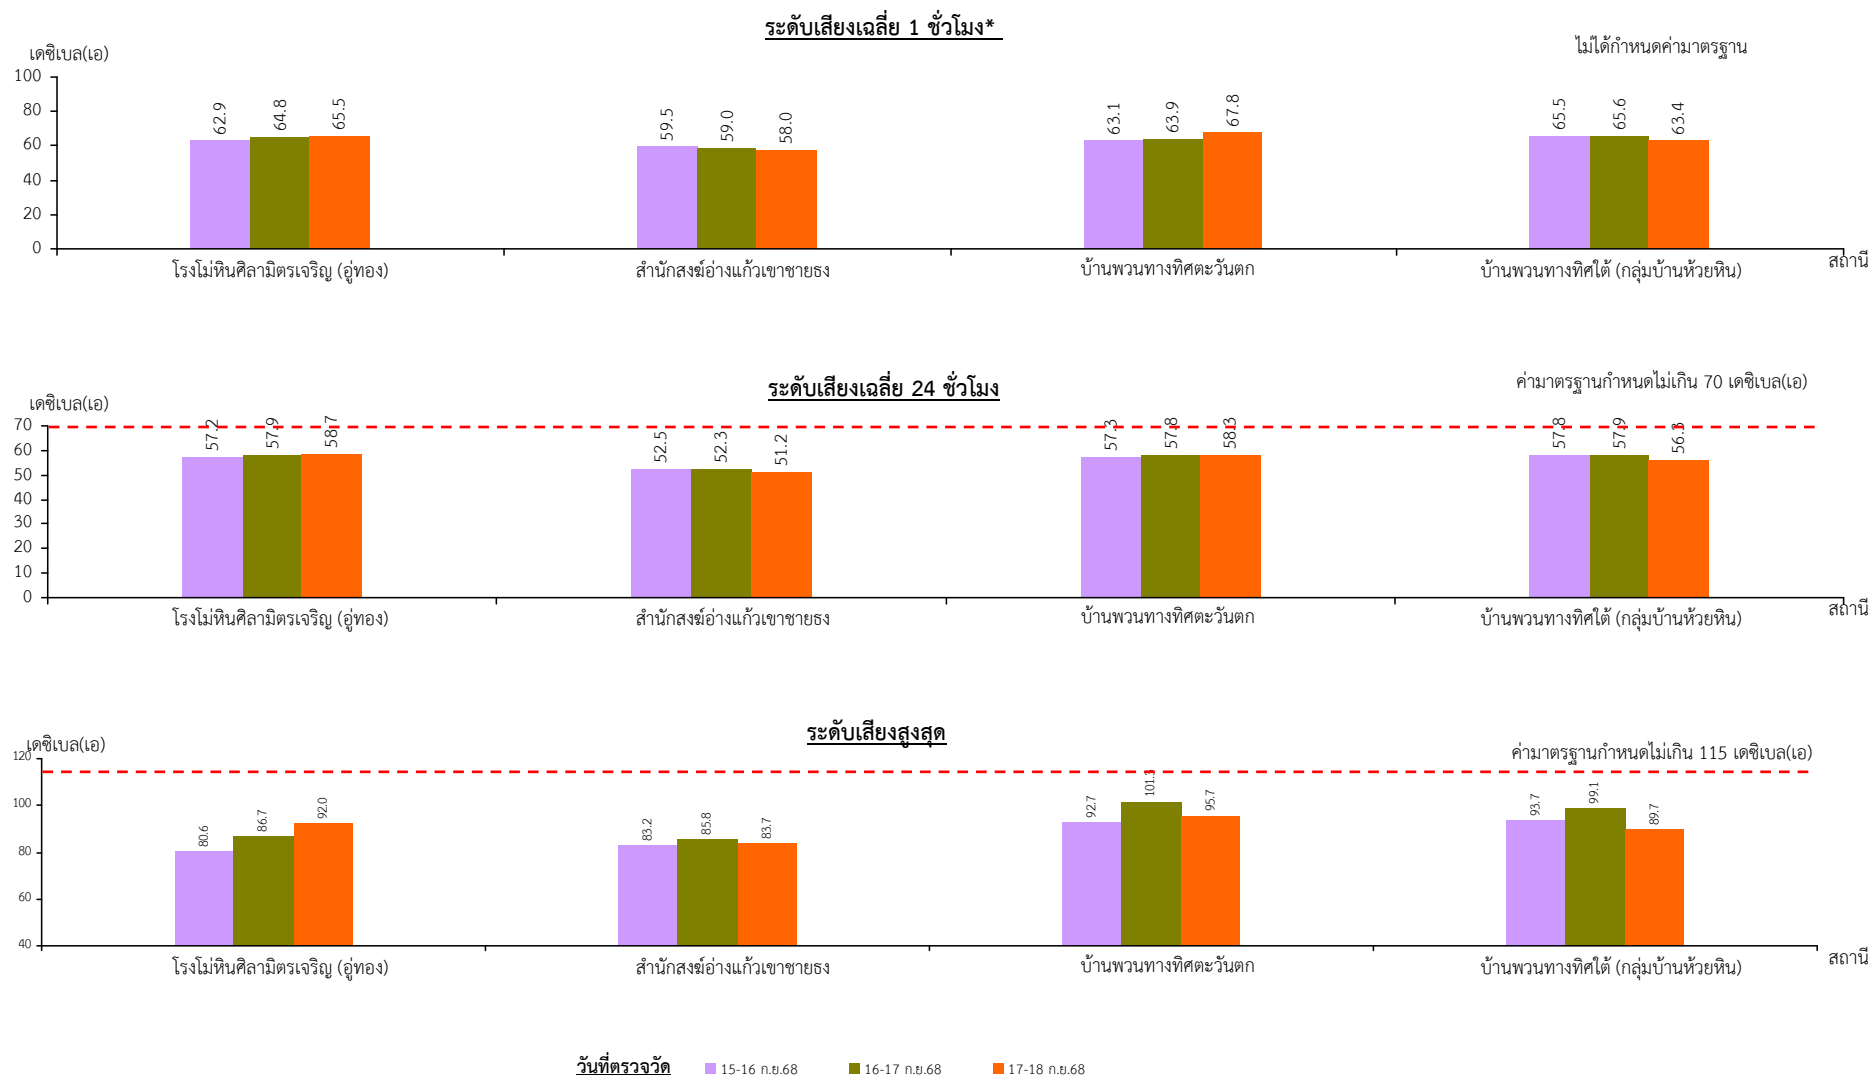
รูปที่ 3.2-2

(1) โรงโม่หินศิลามิตรเจริญ (อุ้มทอง) พบว่า ระดับเสียงเฉลี่ย 1 ชั่วโมงมีค่าอยู่ในช่วง 46.5-65.5 เดซิเบล(เอ) ระดับเสียงเฉลี่ย 24 ชั่วโมง มีค่าอยู่ในช่วง 57.2-58.7 เดซิเบล(เอ) และระดับเสียงสูงสุดมีค่าอยู่ในช่วง 80.6-92.0 เดซิเบล(เอ)

(2) สำนักสงฆ์อ่างแก้วเขาชายธง พบว่า ระดับเสียงเฉลี่ย 1 ชั่วโมงมีค่าอยู่ในช่วง 46.9-59.5 เดซิเบล(เอ) ระดับเสียงเฉลี่ย 24 ชั่วโมง มีค่าอยู่ในช่วง 51.2-52.5 เดซิเบล(เอ) และระดับเสียงสูงสุดมีค่าอยู่ในช่วง 83.2-85.8 เดซิเบล(เอ)

(3) บ้านพวนทางด้านทิศตะวันตก พบว่า ระดับเสียงเฉลี่ย 1 ชั่วโมงมีค่าอยู่ในช่วง 49.3-67.8 เดซิเบล(เอ) ระดับเสียงเฉลี่ย 24 ชั่วโมง มีค่าอยู่ในช่วง 57.3-58.3 เดซิเบล(เอ) และระดับเสียงสูงสุดมีค่าอยู่ในช่วง 92.7-101.3 เดซิเบล(เอ)

(4) บ้านพวนทางด้านทิศใต้ (กลุ่มบ้านห้วยหิน) พบว่า ระดับเสียงเฉลี่ย 1 ชั่วโมงมีค่าอยู่ในช่วง 48.8-65.6 เดซิเบล(เอ) ระดับเสียงเฉลี่ย 24 ชั่วโมง มีค่าอยู่ในช่วง 56.3-57.9 เดซิเบล(เอ) และระดับเสียงสูงสุดมีค่าอยู่ในช่วง 89.7-99.1 เดซิเบล(เอ)

ผลการตรวจวัดระดับเสียงระหว่างวันที่ 15-18 กันยายน 2568
