บทที่ 2

ผลการดำเนินการตามมาตรการป้องกันและแก้ไขผลกระทบสิ่งแวดล้อม

โครงการ โรงแรม 111 ห้อง (โรงแรม นิว ซีซั่น สแควร์) บริษัท ออล ซีซั่น โฮเต็ล จำกัด ที่อยู่ 23 ถนนประชารักษ์ ตำบลหาดใหญ่ อำเภอหาดใหญ่ จังหวัดสงขลา 90110 ได้ดำเนินการจัดทำรายงานผลการปฏิบัติตามมาตรการป้องกันและแก้ไขผลกระทบ สิ่งแวดล้อม และมาตรการติดตามตรวจสอบผลกระทบสิ่งแวดล้อม ตามเงื่อนไขของมาตรการป้องกันและแก้ไข ผลกระทบสิ่งแวดล้อมและมาตรการติดตามตรวจสอบคุณภาพสิ่งแวดล้อม โดยโครงการได้รับการอนุมัติจาก สำนักงานนโยบายและแผนทรัพยากรธรรมชาติและสิ่งแวดล้อม ตามหนังสือแจ้งผลการพิจารณาเห็นชอบรายงาน เลขที่ ทส.1009.5/10438 ลงวันที่ 29 พฤศจิกายน 2554 ซึ่งครอบคลุมปัจจัยทางสิ่งแวดล้อมที่สำคัญ คือ

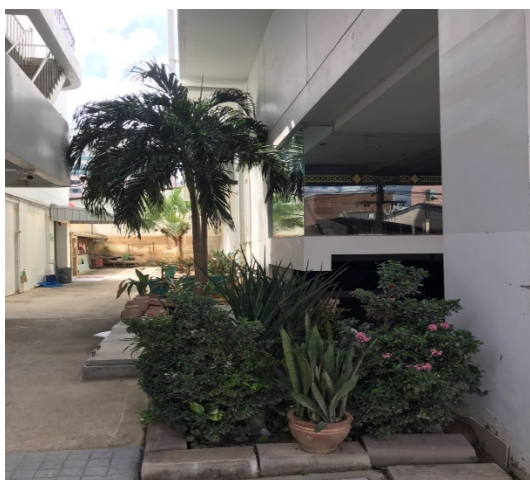
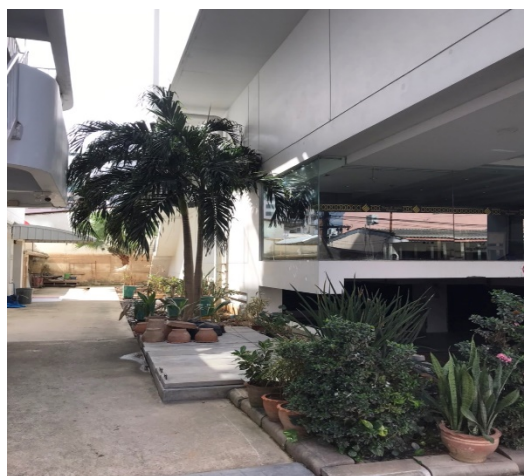
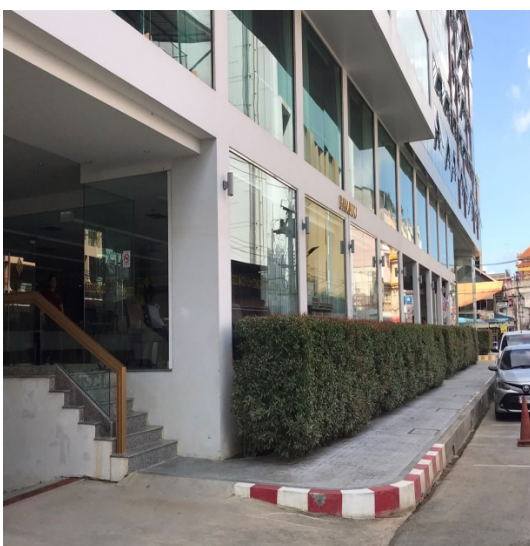
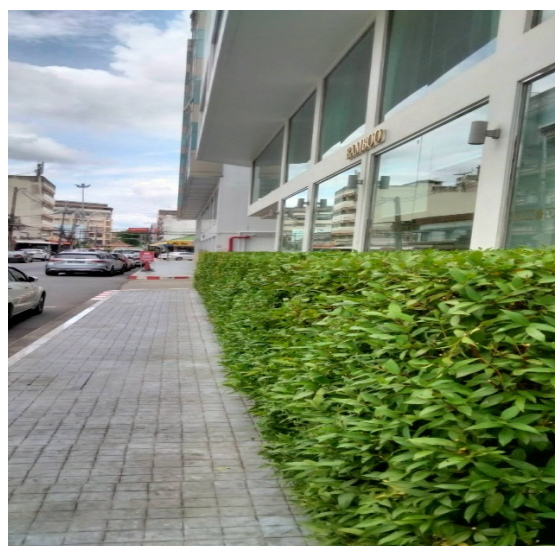
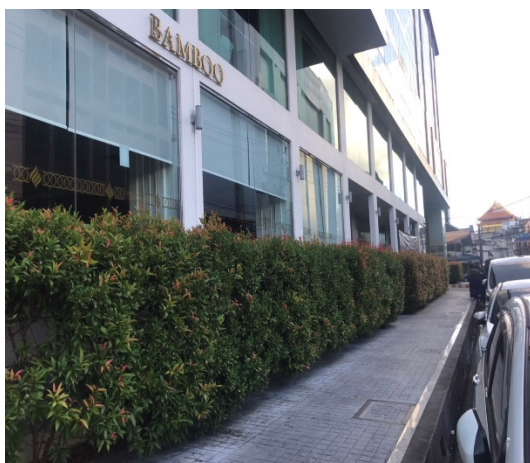
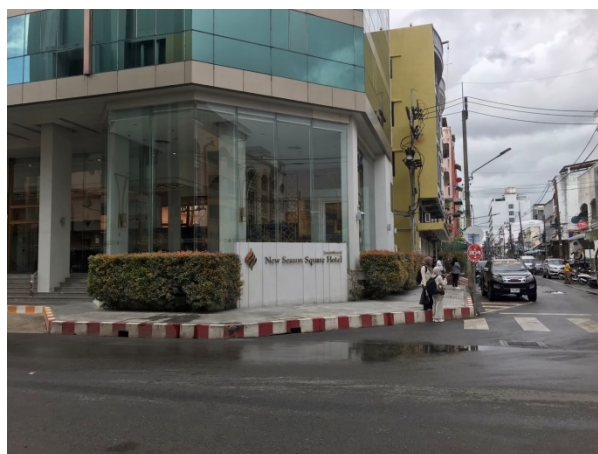
มาตรการป้องกันและแก้ไข ผลกระทบสิ่งแวดล้อม	ผลการปฏิบัติตามมาตรการฯ	ปัญหา อุปสรรค ที่ไม่สามารถ ปฏิบัติตามมาตรการ และ แนว ทางแก้ไข
<p>2.ติดตั้งป้ายห้ามติดเครื่องยนต์ทิ้งไว้ภายในบริเวณพื้นที่จอดรถ ให้สามารถสังเกตได้อย่างชัดเจนและทั่วถึง</p> <p>3.ควบคุมความเร็วของรถภายในโครงการ เช่น ป้ายจำกัดความเร็ว สันนุนลดความเร็ว เพื่อไม่ให้เกิดการฟุ้งกระจายของฝุ่นบนผิวถนน</p> <p>4. จัดทำป้ายและสัญลักษณ์จราจรบนพื้นที่ทางให้ชัดเจน และไม่ก่อให้เกิดความสับสนของผู้ขับขี่ ทำให้การเคลื่อนตัวของรถในโครงการและบริเวณทางเข้าและทางออกโครงการสามารถทำได้ดีอย่างดีและปลอดภัย</p> <p>5. ปลูกไม้ยืนต้น ไม้พุ่ม และพืชคลุมดิน ให้มากที่สุดทั้งภายนอกและภายในอาคาร โดยมีพื้นที่สีเขียว ทั้งสิ้น 342.4 ตารางเมตรเพื่อให้ต้นไม้ดังกล่าวช่วยดูดซับมลพิษจากที่จอดรถโครงการ โดยพันธุ์ไม้ที่โครงการเลือกปลูกสามารถดูดซับ คาร์บอนมอนนอกไซด์ (CO) เมื่อเทียบเป็นคาร์บอนไดออกไซด์ (CO₂) ได้ 1,892 กรัม ในขณะที่ปริมาณคาร์บอนมอนนอกไซด์ (CO) ที่ปล่อยจากรถยนต์ภายในโครงการ เมื่อคิดเทียบเป็น (CO₂) มีค่าเท่ากับ 19 กรัม/วัน ซึ่งพันธุ์ไม้ที่ปลูกสามารถดูดซับ คาร์บอนมอนนอกไซด์ ภายในโครงการได้อย่างเพียงพอ</p>	<p>2.โครงการได้ติดตั้งป้ายห้ามติดเครื่องยนต์ทิ้งไว้ ภายในบริเวณพื้นที่จอดรถ ที่ให้ผู้เข้ามาใช้บริการโครงการ สามารถสังเกตได้อย่างชัดเจนและทั่วถึง (รูปที่ 2.4)</p> <p>3.โครงการได้ควบคุมความเร็วของรถภายในโครงการ โดยการติดป้ายจำกัดความเร็ว เพื่อไม่ให้เกิดการฟุ้งกระจายของฝุ่นบนผิวถนน (รูปที่ 2.2)</p> <p>4. โครงการได้จัดทำป้ายและสัญลักษณ์จราจรบนพื้นที่ทางอย่างชัดเจน และไม่ก่อให้เกิดความสับสนของผู้ขับขี่ ทำให้การเคลื่อนตัวของรถในโครงการและบริเวณทางเข้าและทางออกโครงการ สามารถทำได้ดีอย่างดีและปลอดภัย</p> <p>5. โครงการได้ทำการปลูกต้นไม้ยืนต้น ไม้พุ่ม และพืชคลุมดิน ให้มากที่สุดทั้งภายนอกและภายในอาคาร โดยมีพื้นที่สีเขียว ทั้งสิ้น 342.4 ตารางเมตรเพื่อให้ต้นไม้ดังกล่าวช่วยดูดซับมลพิษจากที่จอดรถโครงการ โดยพันธุ์ไม้ที่โครงการเลือกปลูกสามารถดูดซับ คาร์บอนมอนนอกไซด์ ได้อย่างเพียงพอ (รูปที่ 2.1)</p>

รูปภาพที่ 2.1 พื้นที่สีเขียว (วันที่ 20 ธ.ค. 2568)

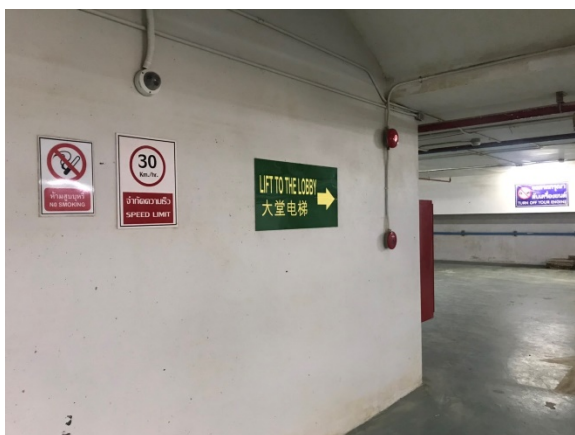
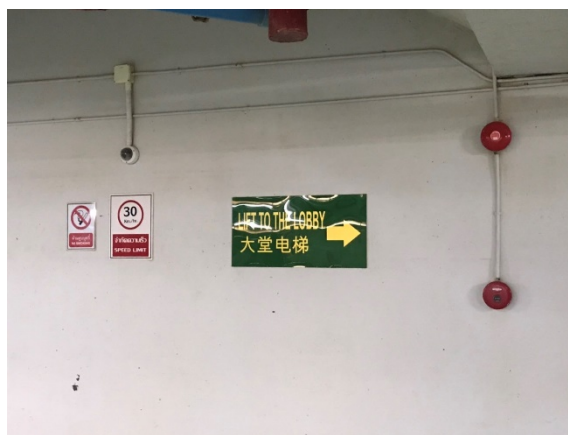
รูปที่ 2.2 ป้ายจำกัดความเร็ว (วันที่ 20 ธ.ค. 2568)

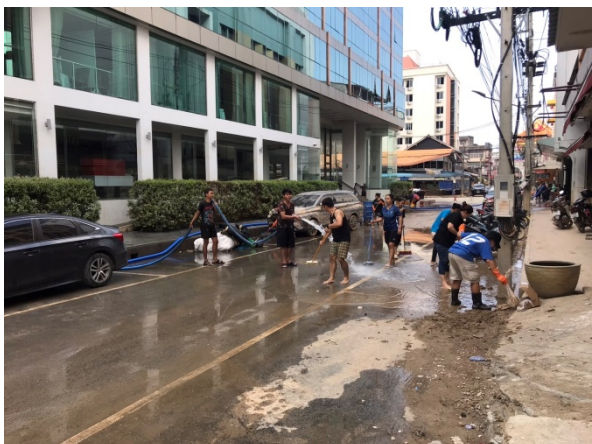
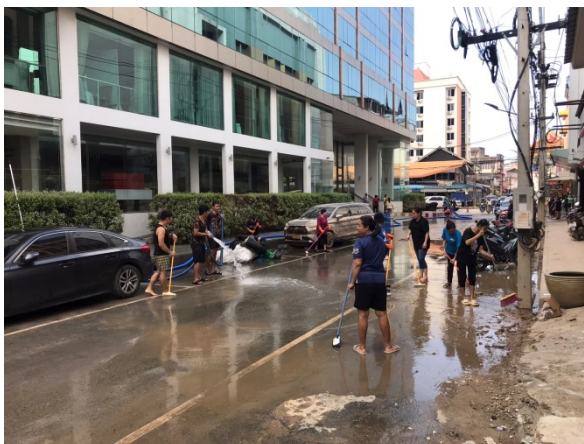
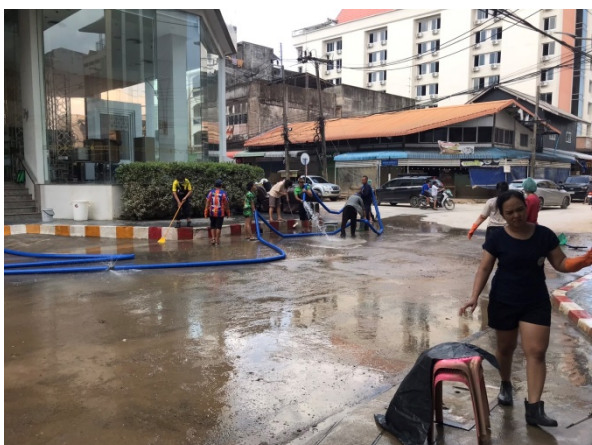
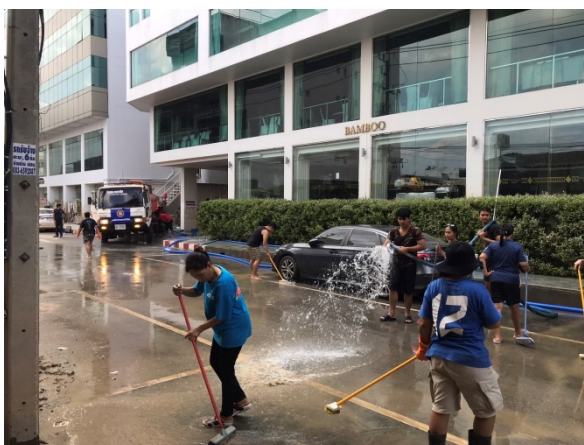
รูปที่ 2.3 ทำความสะอาดถนน (วันที่ 7 ธ.ค. 2568)

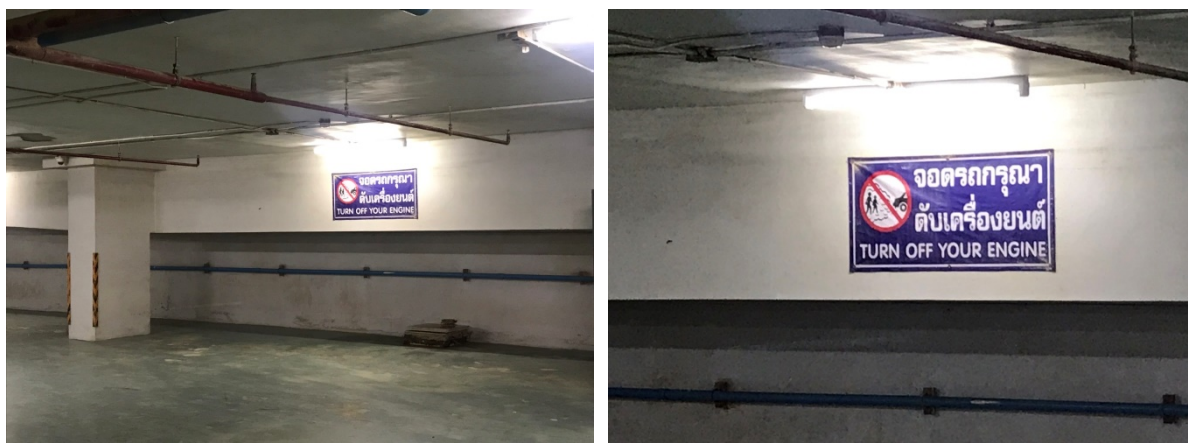
รูปที่ 2.4 ป้ายดับเครื่องยนต์ (วันที่ 20 ธ.ค. 2568)

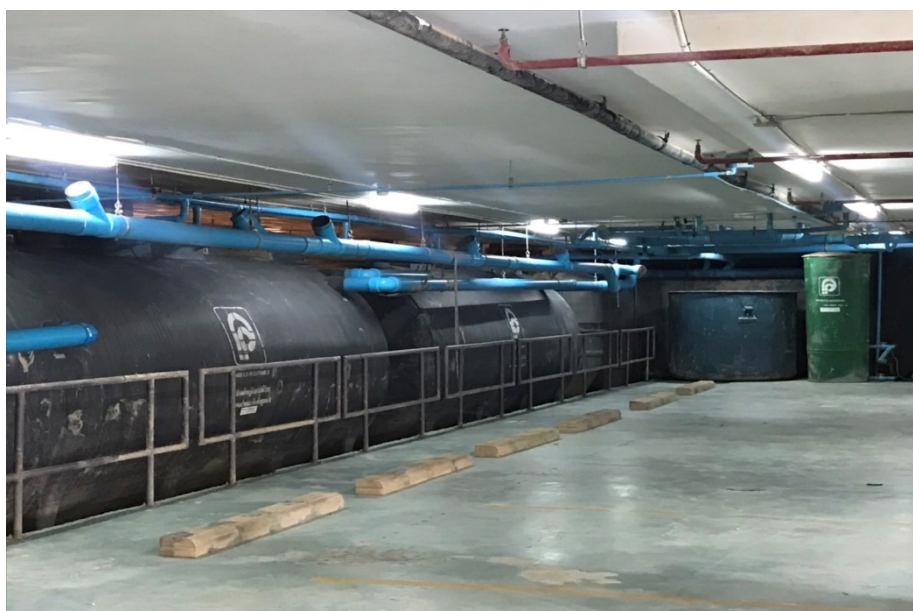
รูปที่ 2.5 ระบบบำบัดน้ำเสีย (วันที่ 20 ธ.ค. 2568)

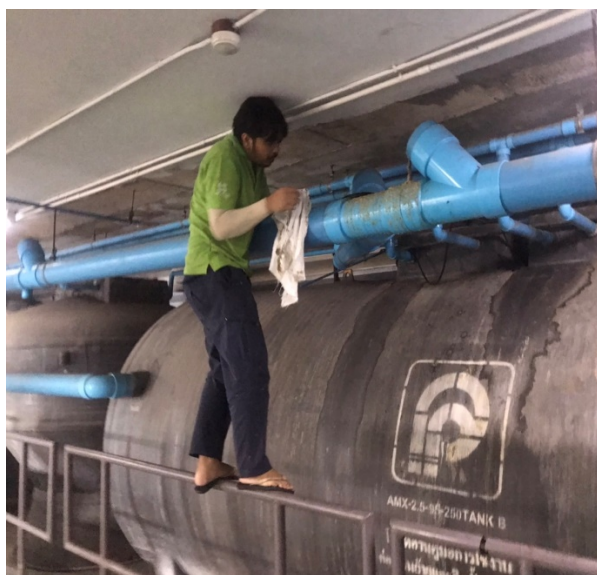
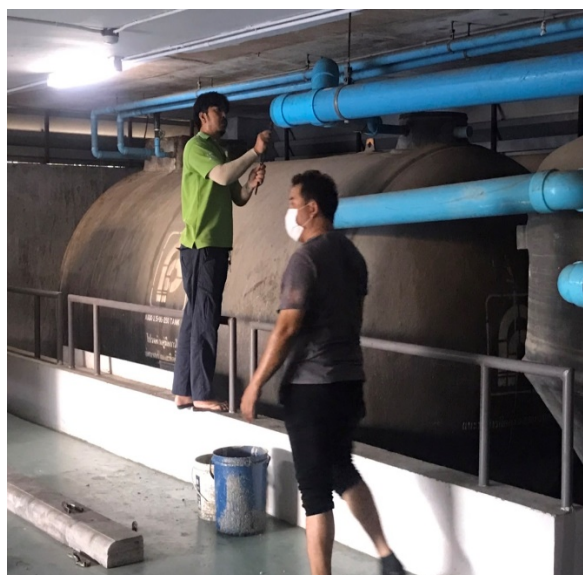
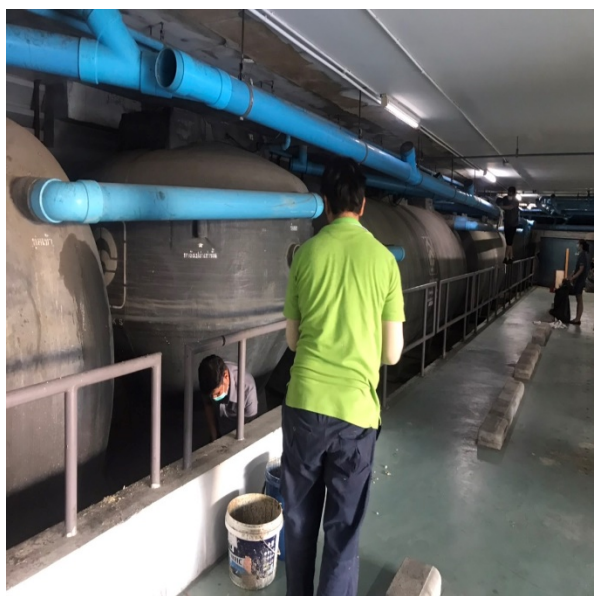
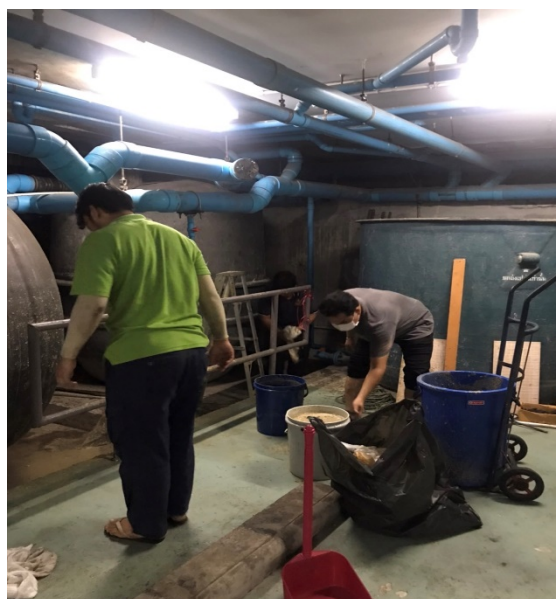
รูปที่ 2.6 การดูแลรักษาตรวจเช็คทำความสะอาดท่อไขมัน ระบบบำบัดน้ำเสีย (วันที่ 18 พ.ย. 2568)

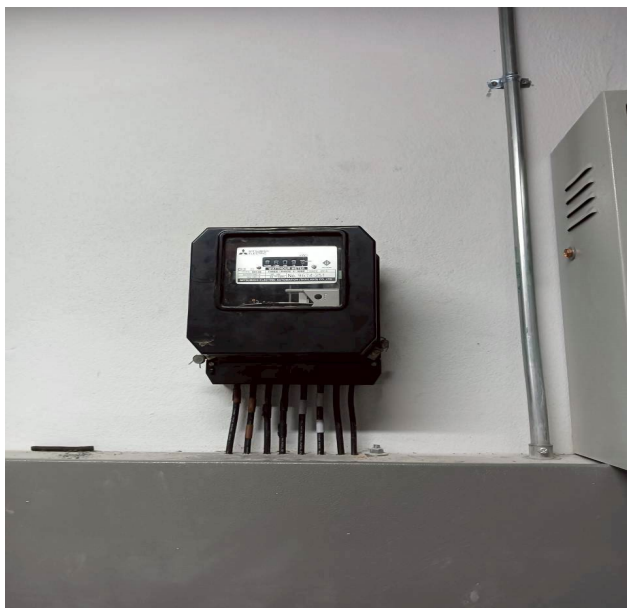
มาตรการป้องกันและแก้ไข ผลกระทบสิ่งแวดล้อม	ผลการปฏิบัติตามมาตรการฯ	ปัญหา อุปสรรค ที่ไม่สามารถ ปฏิบัติตามมาตรการ และ แนว ทางแก้ไข
<p>บำบัดน้ำเสียของโครงการให้ทำงานได้อย่างต่อเนื่องและมีประสิทธิภาพ</p> <p>3. จัดให้มีพนักงานตากไขมันจากถังดักไขมันทุก 2-3 วัน โดยนำกากไขมันมาใส่ในกระถางที่มีกระดาษหิซุรอบที่กันกระถาง เพื่อให้ส่วนที่เป็นน้ำซึมออกจากกากไขมัน และทิ้งไว้จนแห้งเป็นก้อนก่อนใส่ถุงดำ และนำไปรวมไว้ยังห้องพักมูลฝอยแห้ง</p> <p>4. ประสานให้รถสูบล้างสิ่งปฏิกูลของเทศบาลนครหาดใหญ่ มาสูบล้างก่อนส่วนเกินไปกำจัดทุก 7 เดือน</p> <p>5. จัดให้มีระบบมิเตอร์ไฟฟ้าสำหรับระบบบำบัดน้ำเสียของโครงการโดยเฉพาะ แยกจากระบบไฟฟ้าอื่นๆ เพื่อให้สามารถติดตามตรวจสอบการใช้งานของระบบบำบัดน้ำเสียได้ และให้เกิดความมั่นใจว่าโครงการจะเดินระบบบำบัดน้ำเสียตลอดระยะเวลาที่เปิดดำเนินการ โครงการ</p>	<p>อย่างต่อเนื่องและมีประสิทธิภาพ (รูปที่ 2.6)</p> <p>3. โครงการได้จัดให้พนักงานตากไขมันจากถังดักไขมันทุก 2-3 วัน โดยนำกากไขมันมาใส่ในกระถางที่มีกระดาษหิซุรอบที่กันกระถาง เพื่อให้ส่วนที่เป็นน้ำซึมออกจากกากไขมัน และทิ้งไว้จนแห้งเป็นก้อนก่อนใส่ถุงดำ และ นำไปรวมไว้ยังห้องพักมูลฝอยแห้ง (ภาคผนวกที่ 12)</p> <p>4. โครงการได้ประสานให้รถสูบล้างสิ่งปฏิกูลของ มาสูบล้างก่อนส่วนเกินไปกำจัด ทุก 7 เดือน (ล่าสุดชุด 9 ธันวาคม 2568)ดังรูปที่ 2.41</p> <p>5. โครงการได้จัดให้มีระบบมิเตอร์ไฟฟ้าสำหรับระบบบำบัดน้ำเสียของโครงการโดยเฉพาะ แยกจากระบบไฟฟ้าอื่นๆ โดยได้เปิดระบบบำบัดตลอด 24 ชั่วโมงตลอดระยะเวลาที่เปิดดำเนินการ (รูปที่ 2.7)</p>

รูปที่ 2.7 มิเตอร์ไฟฟ้าระบบบำบัดน้ำเสีย (วันที่ 20 ธ.ค. 2568)

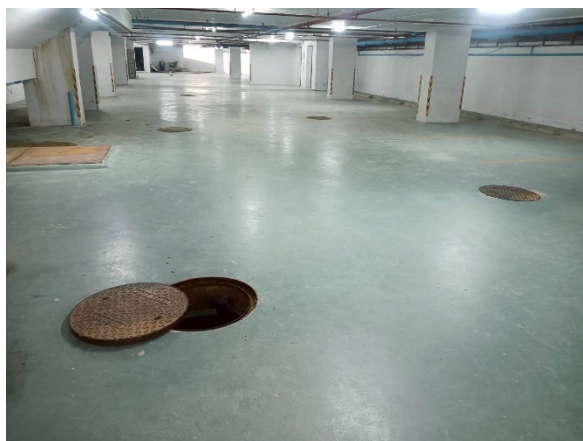
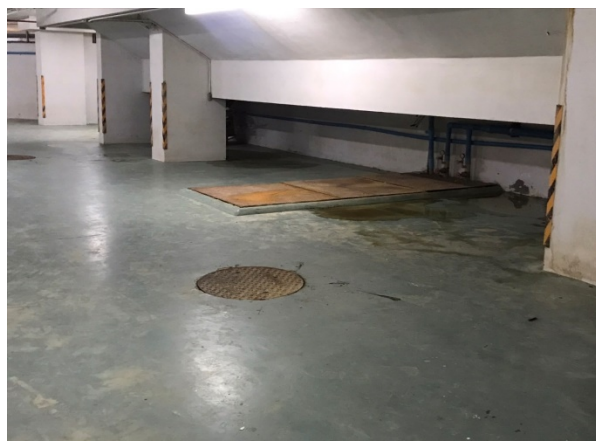
รูปที่ 2.8 ถังเก็บน้ำชั้นใต้ดิน (วันที่ 20 ธ.ค. 2568)

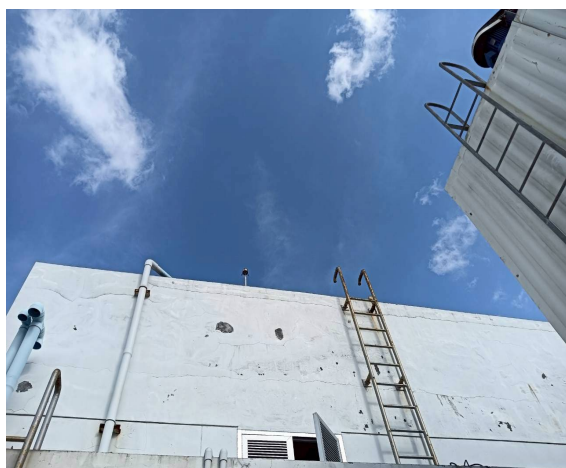
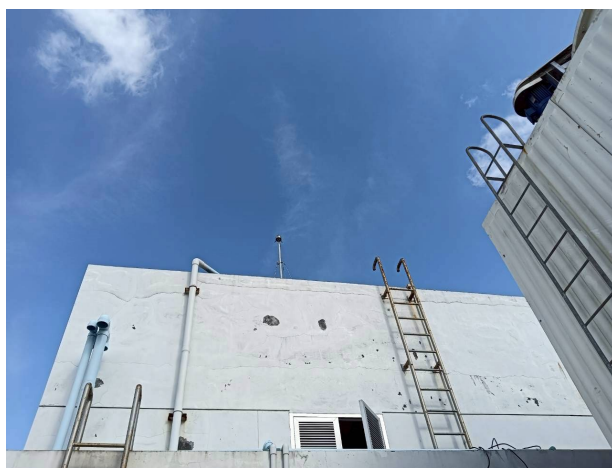
รูปที่ 2.9 ถังเก็บน้ำชั้นดาดฟ้า (วันที่ 20 ธ.ค. 2568)

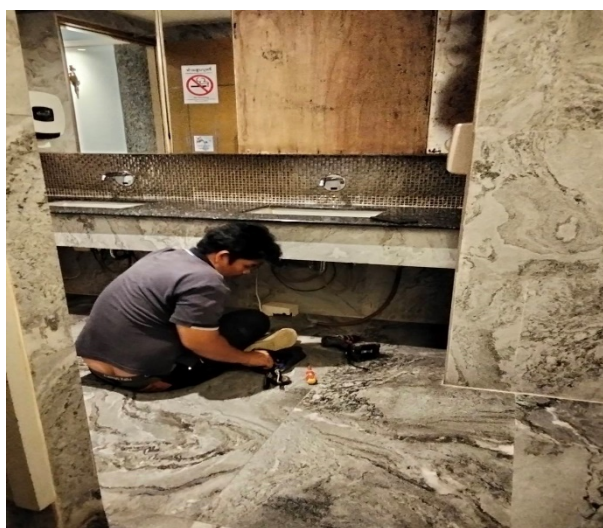
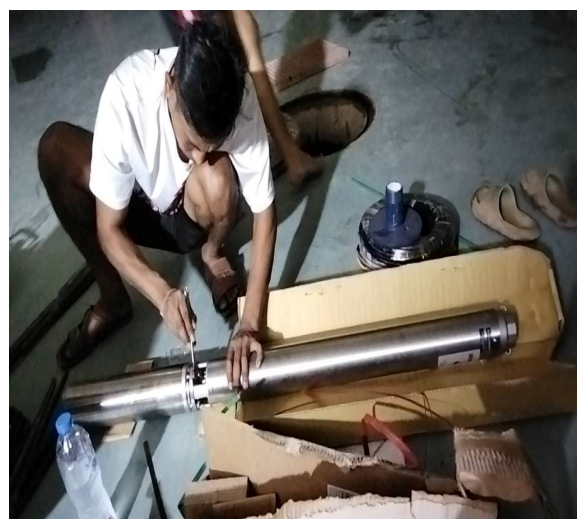
รูปที่ 2.10 เจ้าหน้าที่คอยดูแลรักษาระบบเส้นท่อประปาอย่างสม่ำเสมอ (วันที่ 6 ธ.ค. 2568)

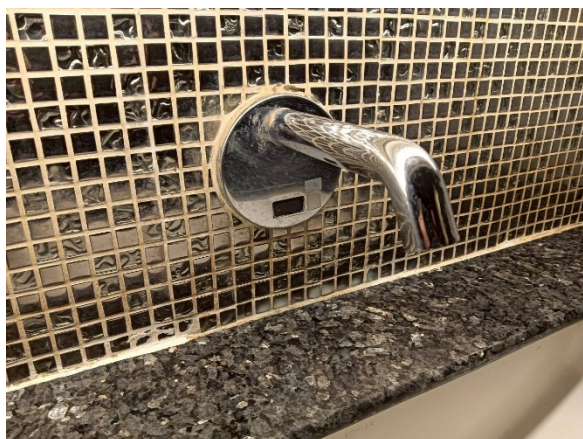
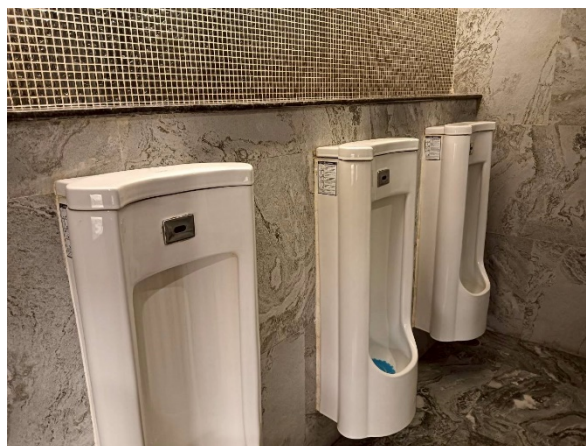
รูปที่ 2.11 สุขภัณฑ์ที่ประหยัดน้ำ และสามารถปรับระดับน้ำที่ใช้ได้ (วันที่ 20 ธ.ค. 2568)

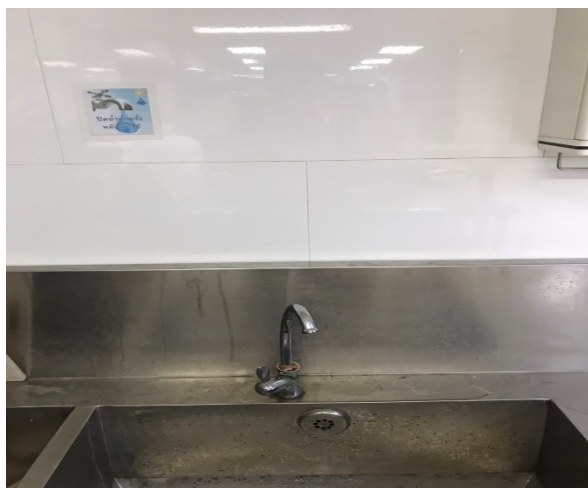
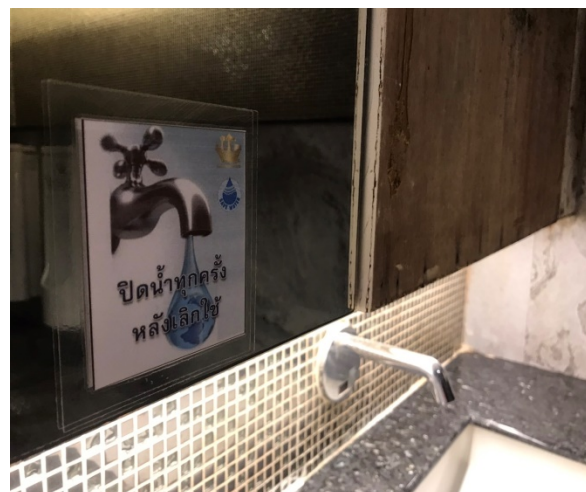
รูปที่ 2.12 ติดป้ายรณรงค์การประหยัดน้ำ (วันที่ 20 ธ.ค. 2568)

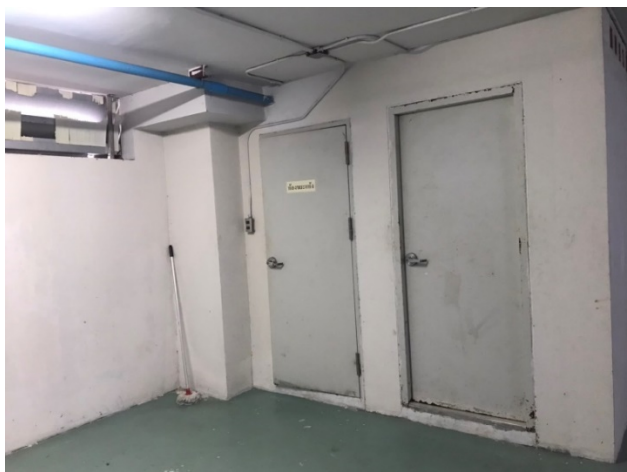
รูปที่ 2.14 ห้องพักมูลฝอยแห้ง และห้องพักมูลฝอยเปียก (วันที่ 20 ธ.ค. 2568)

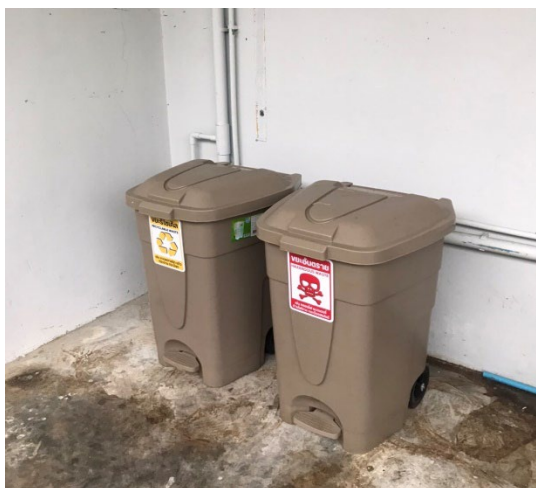
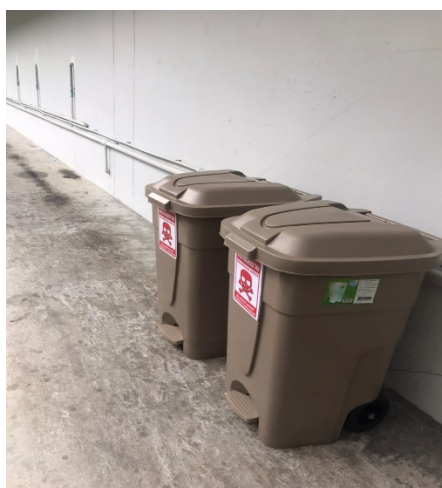
รูปที่ 2.15 ถังมูลฝอยอันตราย (วันที่ 20 ธ.ค. 2568)

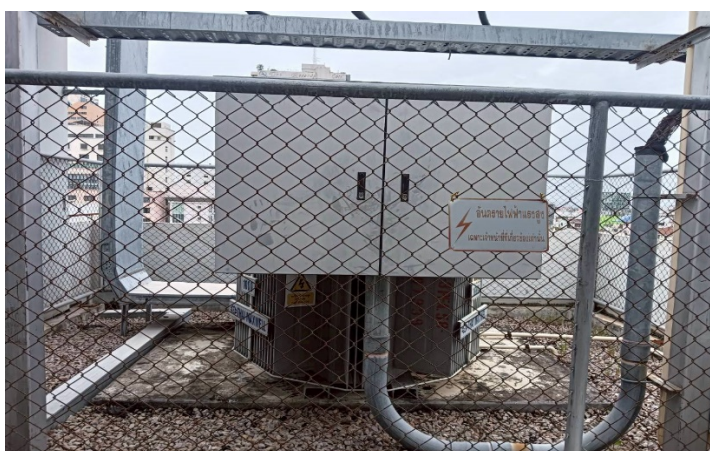
รูปที่ 2.16 หม้อแปลงไฟฟ้า (วันที่ 20 ธ.ค. 2568)

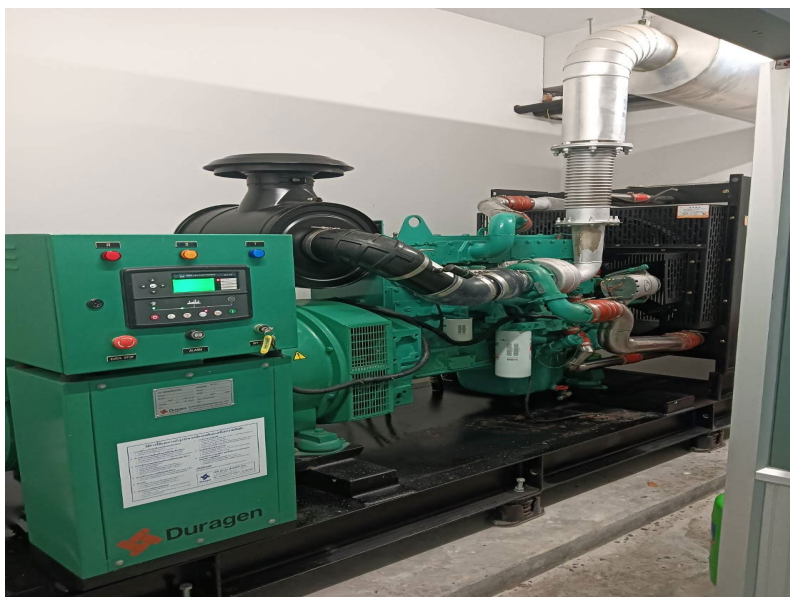
รูปที่ 2.17 เครื่องกำเนิดไฟฟ้า (Generator) 12 V (วันที่ 20 ธ.ค. 2568)

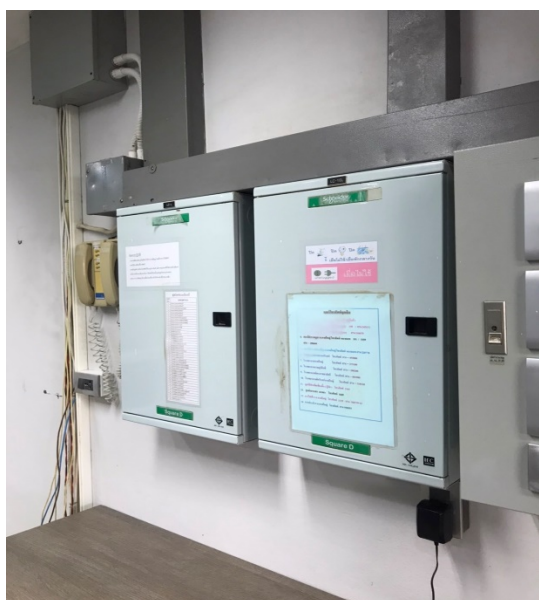
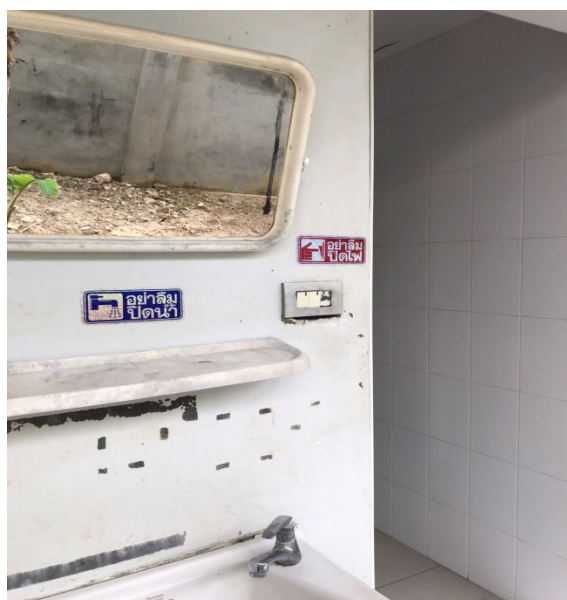
รูปที่ 2.18 ป้ายรณรงค์ประหยัดไฟ ตามจุดต่างๆ (วันที่ 20 ธ.ค. 2568)

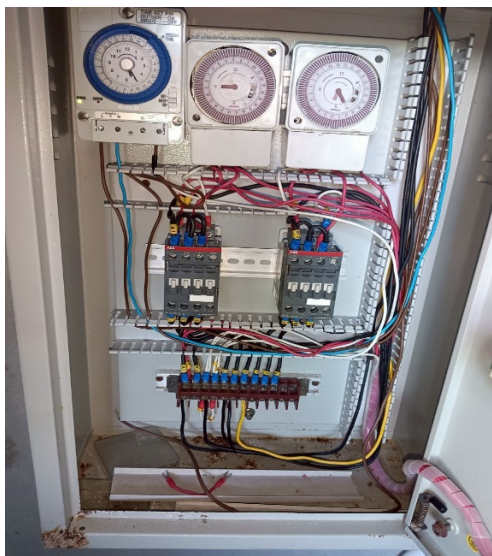
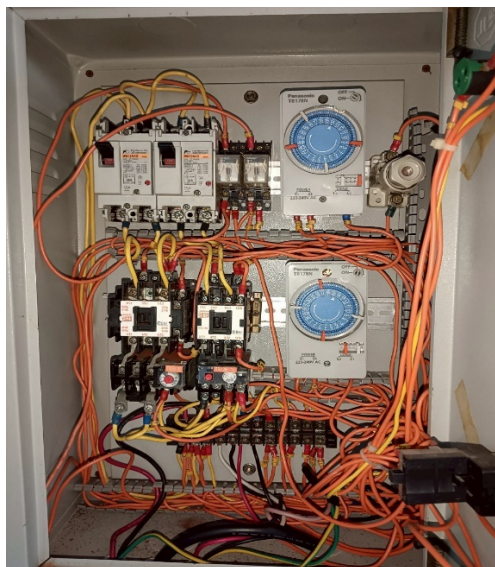
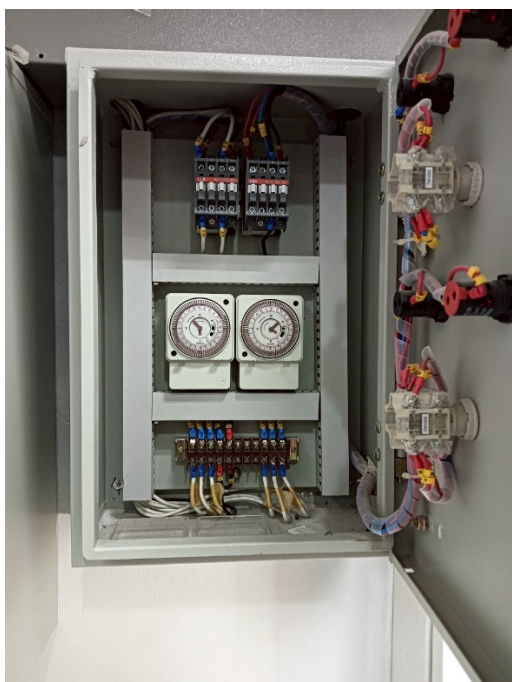
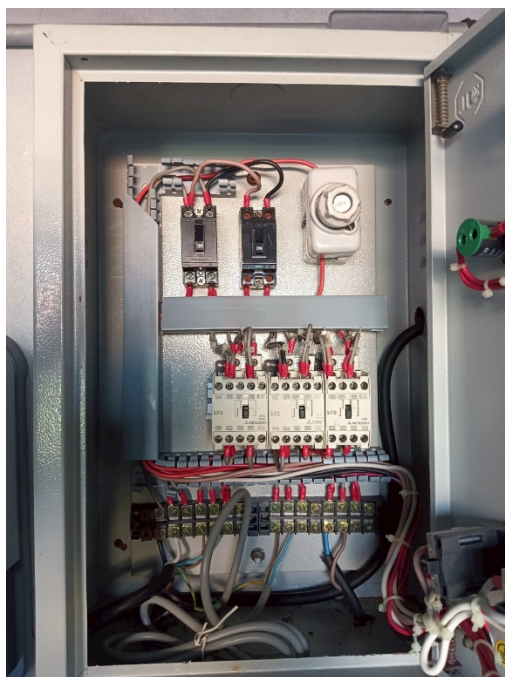
รูปที่ 2.19 ตู้คุมระบบ Timer ตั้งเวลาเปิด-ปิด แสงสว่างและระบบปั้มน้ำ (วันที่ 20 พ.ย. 2568)

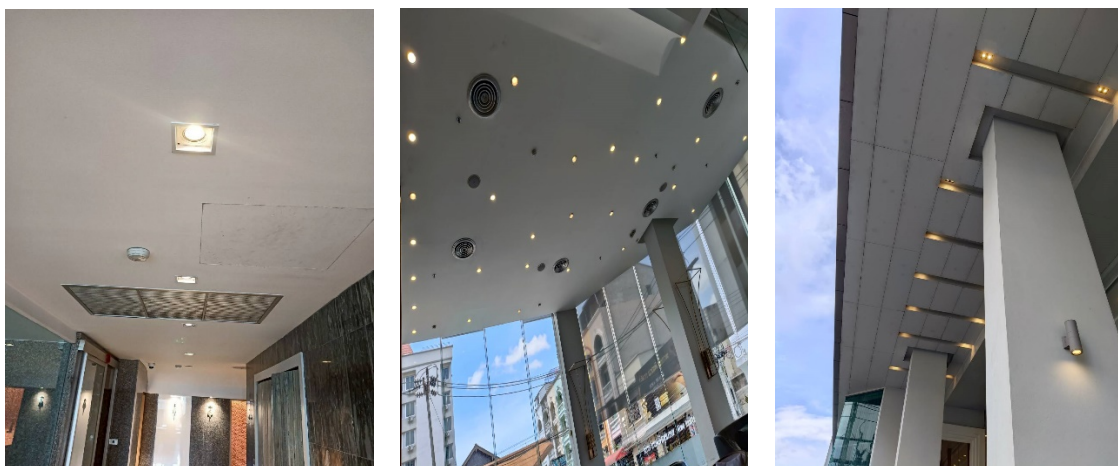
รูปที่ 2.20 ใช้หลอดไฟแสงสว่างและอุปกรณ์ประหยัดไฟ ในทุกบริเวณพื้นที่ (วันที่ 20 พ.ย. 2568)

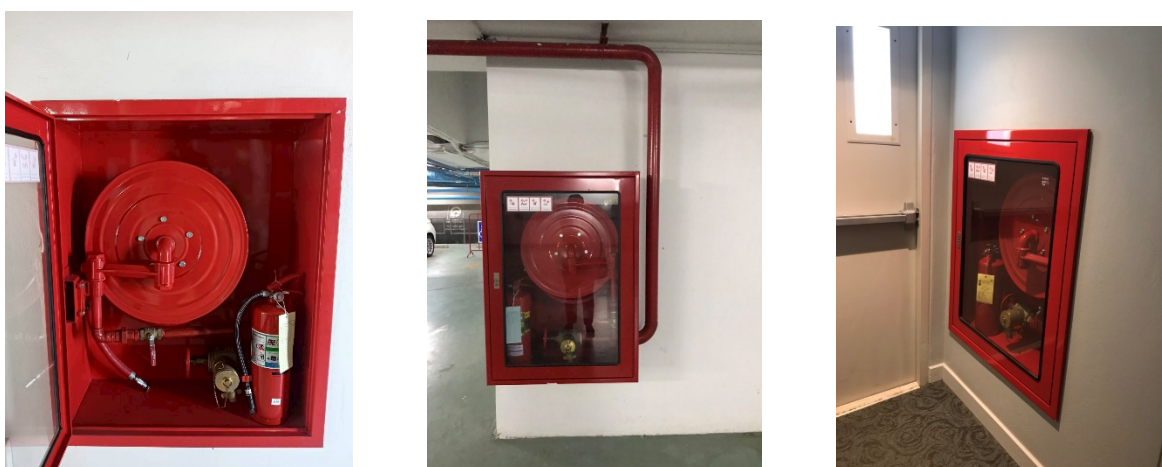
<p>จากรถเจ้าหน้าที่ดับเพลิงจากเทศบาลนครหาดใหญ่เพื่อส่งน้ำดับเพลิงไปตามท่อเย็นและจ่ายไปยังท่อน้ำดับเพลิงที่ต่อกับตู้เก็บสายฉีดน้ำดับเพลิง พร้อมอุปกรณ์ (FHC) ภายในอาคารต่อไป</p> <p>3) ติดตั้งตู้เก็บสายฉีดน้ำดับเพลิงพร้อมอุปกรณ์ (Fire Hose Cabinet : FHC) ไว้ในบริเวณพื้นที่จอดรถ โถงต้อนรับ ห้องรับรอง โถงทางเดิน และห้องนวด จำนวนทั้งสิ้น 17 ตู้ แบ่งเป็นติดตั้งบริเวณชั้นใต้ดินถึงชั้นที่ 7 จำนวน 2 ตู้/ชั้น และชั้นดาดฟ้าจำนวน 1 ตู้ โดยแต่ละตู้มีระยะห่างกันมากที่สุดประมาณ 35 เมตร (ไม่เกิน 64 เมตร)</p>	<p>ถนนดวงจันทร์ ซึ่งตำแหน่งที่ติดตั้ง มีความสะดวกในการรับน้ำ จากรถเจ้าหน้าที่ดับเพลิงจากเทศบาลนครหาดใหญ่เพื่อส่งน้ำดับเพลิงไปตามท่อเย็นและจ่ายไปยังท่อน้ำดับเพลิงที่ต่อกับตู้เก็บสายฉีดน้ำดับเพลิง พร้อมอุปกรณ์ (FHC) ภายในอาคารของโครงการ (รูปที่ 2.21)</p> <p>3) โครงการได้ทำการติดตั้งตู้เก็บสายฉีดน้ำดับเพลิงพร้อมอุปกรณ์ (Fire Hose Cabinet : FHC) ไว้ในบริเวณพื้นที่จอดรถ โถงต้อนรับ ห้องรับรอง โถงทางเดิน และห้องนวด จำนวนทั้งสิ้น 17 ตู้ แบ่งเป็นติดตั้งบริเวณชั้นใต้ดินถึงชั้นที่ 7 จำนวน 2 ตู้/ชั้น และชั้นดาดฟ้าจำนวน 1 ตู้ โดยแต่ละตู้มี ระยะห่างกันมากที่สุดประมาณ 35 เมตร (ไม่เกิน 64 เมตร) (รูปที่ 2.22)</p>

รูปที่ 2.22 ตู้เก็บสายฉีดน้ำดับเพลิงพร้อมอุปกรณ์ (วันที่ 18 พ.ย. 2568)

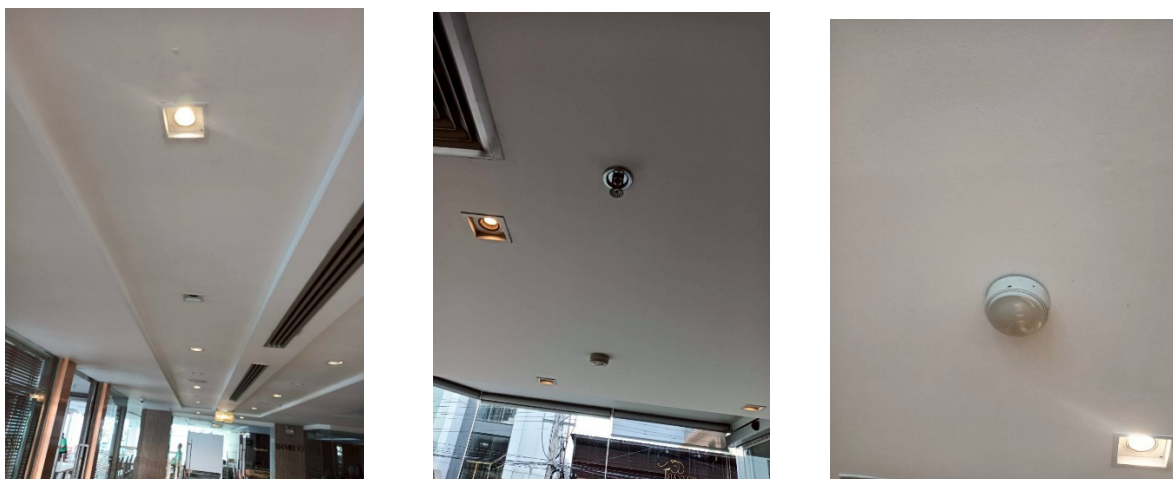
รูปที่ 2.25 อุปกรณ์ตรวจจับควัน และเครื่องตรวจจับความร้อน (วันที่ 20 ธ.ค. 2568)

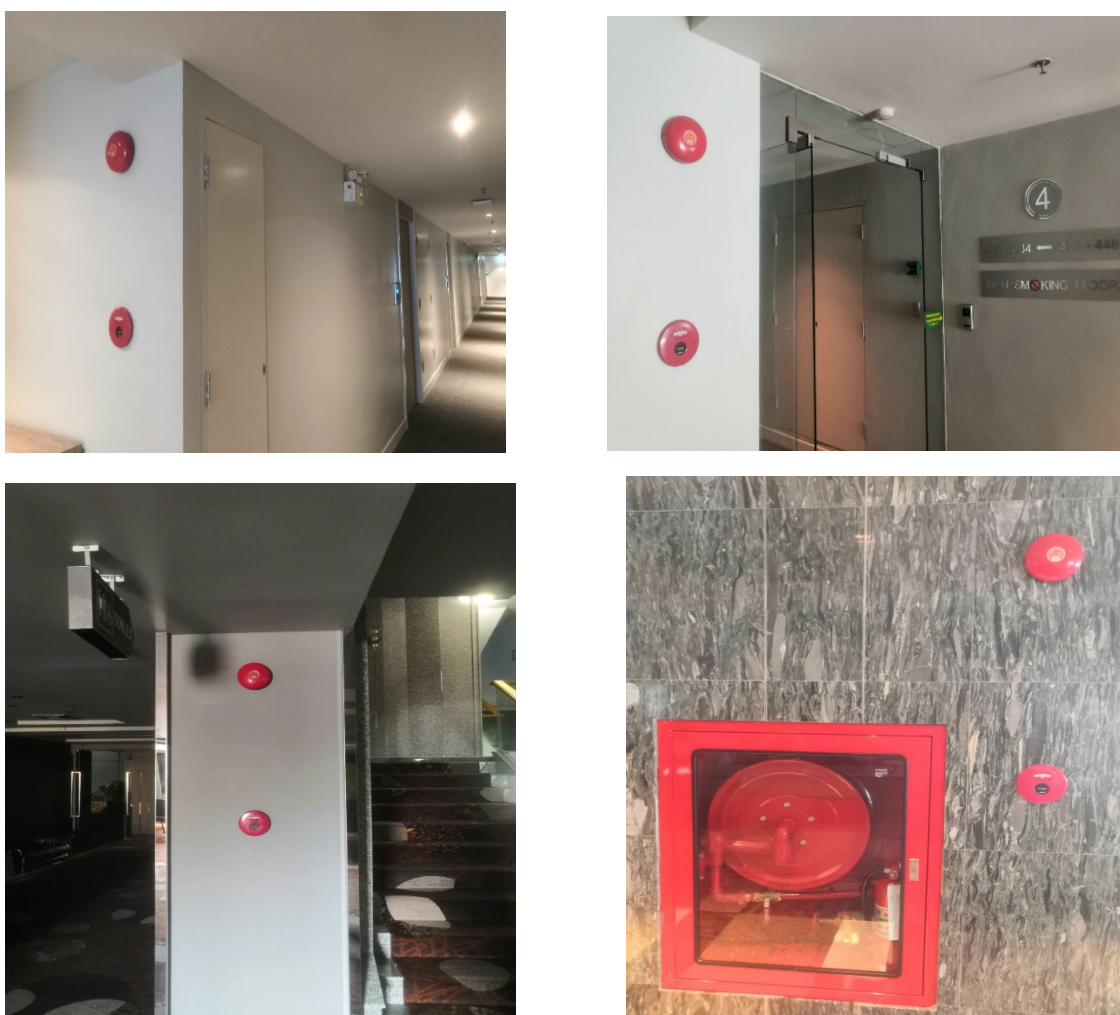
รูปที่ 2.26 เครื่องแจ้งเหตุโดยใช่มือกด และกริ่งสัญญาณเตือนภัย (วันที่ 20 ธ.ค. 2568)

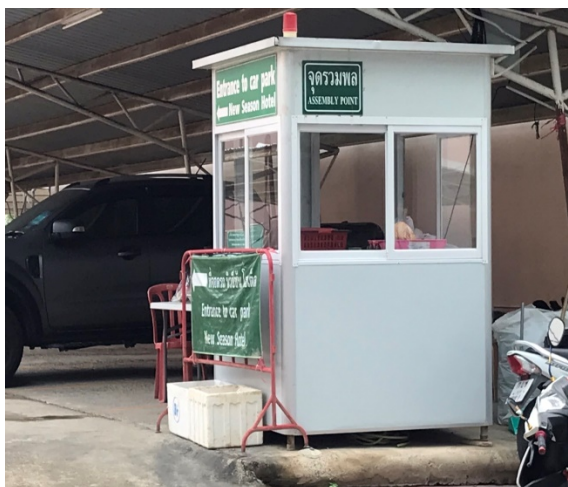
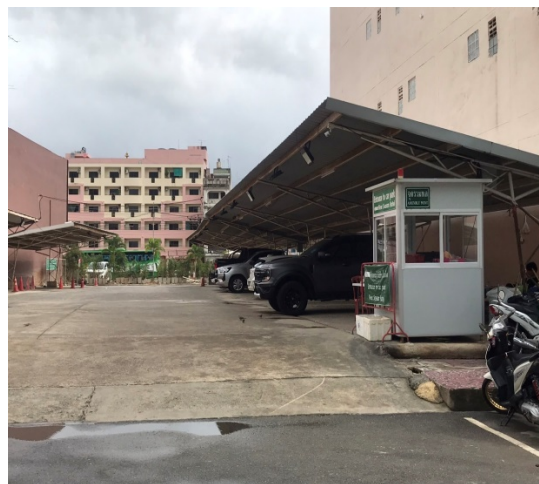
รูปที่ 2.27 จุฑรมพล (วันที่ 20 ธ.ค. 2568)

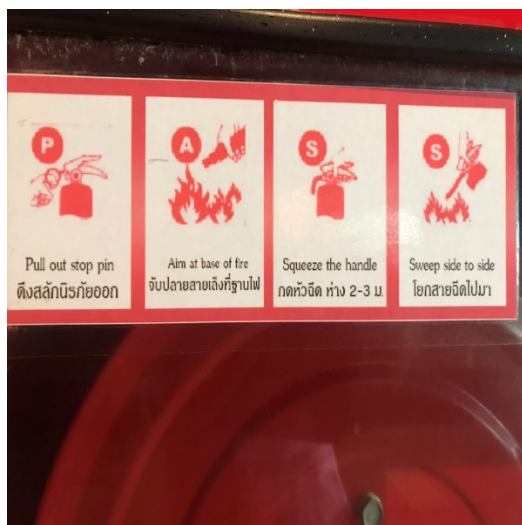
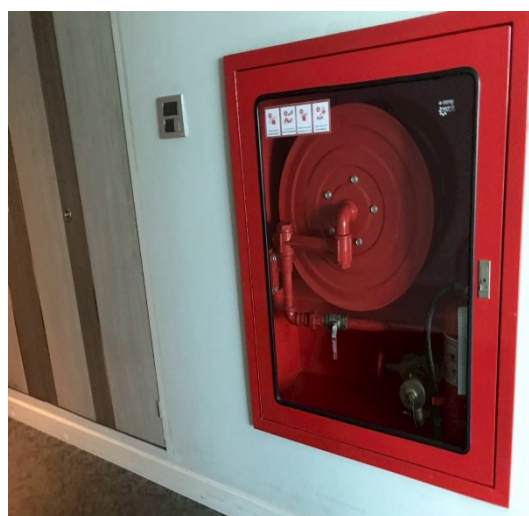
<p>โดยจุดรวมคนเบื้องต้นของโครงการดังกล่าว มีขนาดพื้นที่ประมาณ 90 ตารางวา โดย 1 คน จะใช้พื้นที่ยืน 0.25 ตารางเมตร ดังนั้น สามารถรองรับจำนวนคนได้ประมาณ 360 คน ซึ่งเพียงพอต่อผู้มาใช้บริการของโครงการ ซึ่งมีจำนวน 222 คน</p> <p>3. จัดให้มีการตรวจสอบระบบป้องกันและเตือนอัคคีภัยให้สามารถใช้งานได้ อยู่เสมอ หากพบว่ามีการเสียหายหรือใช้การไม่ได้ ให้รีบดำเนินการแก้ไขทันที</p> <p>4. ติดป้ายแนะนำการใช้อุปกรณ์แต่ละตัวไว้บริเวณที่อุปกรณ์ติดตั้งอยู่เพื่อให้ผู้ที่อยู่ใกล้ที่เกิดเหตุสามารถใช้ได้ทันที</p>	<p>โดยจุดรวมคนเบื้องต้นของโครงการดังกล่าว มีขนาดพื้นที่ประมาณ 90 ตารางวา โดย 1 คน จะใช้พื้นที่ยืน 0.25 ตารางเมตร ดังนั้น สามารถรองรับจำนวนคนได้ประมาณ 360 คน ซึ่งเพียงพอต่อผู้มาใช้บริการของโครงการ ซึ่งมีจำนวน 222 คน (รูปที่ 2.27)</p> <p>3. โครงการได้จัดให้มีพนักงานที่มีความรู้ตรวจสอบระบบป้องกันและเตือนอัคคีภัยให้สามารถใช้งานได้ อยู่เสมอ หากพบว่ามีการเสียหายหรือใช้การไม่ได้ ช่างจะรีบดำเนินการแก้ไขทันที</p> <p>4. โครงการได้ติดป้ายแนะนำการใช้ อุปกรณ์แต่ละตัวไว้บริเวณที่อุปกรณ์ติดตั้งอยู่เพื่อให้ผู้ที่อยู่ใกล้ที่เกิดเหตุสามารถใช้ได้ทันที (รูปที่ 2.28)</p>

รูปที่ 2.28 ป้ายแนะนำการใช้อุปกรณ์ (วันที่ 20 ธ.ค. 2568)

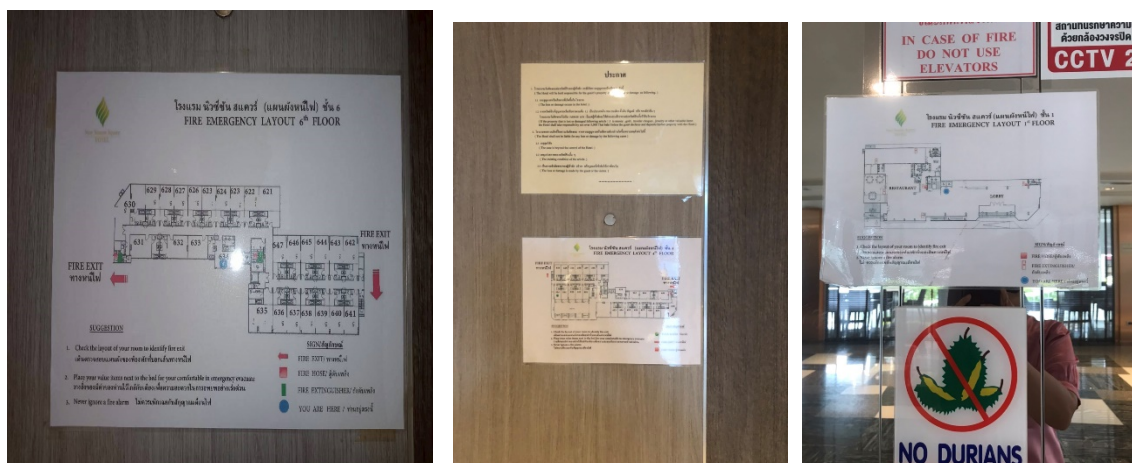
รูปที่ 2.29 แบบแปลนแผนผังของอาคาร แผนผังหนีไฟตามจุดต่างๆ (วันที่ 20 ธ.ค. 2568)

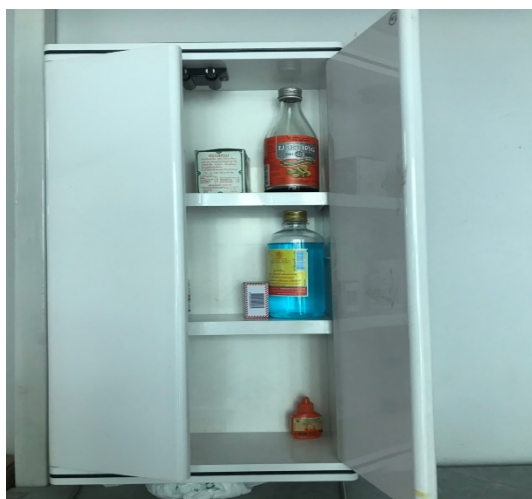
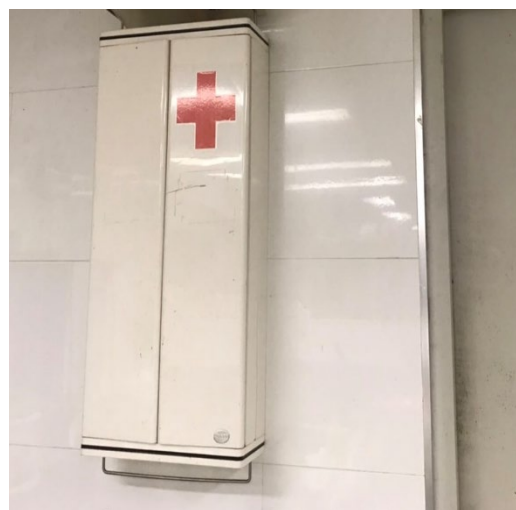
รูปที่ 2.30 กล่องอุปกรณ์ปฐมพยาบาล (วันที่ 20 ธ.ค. 2568)

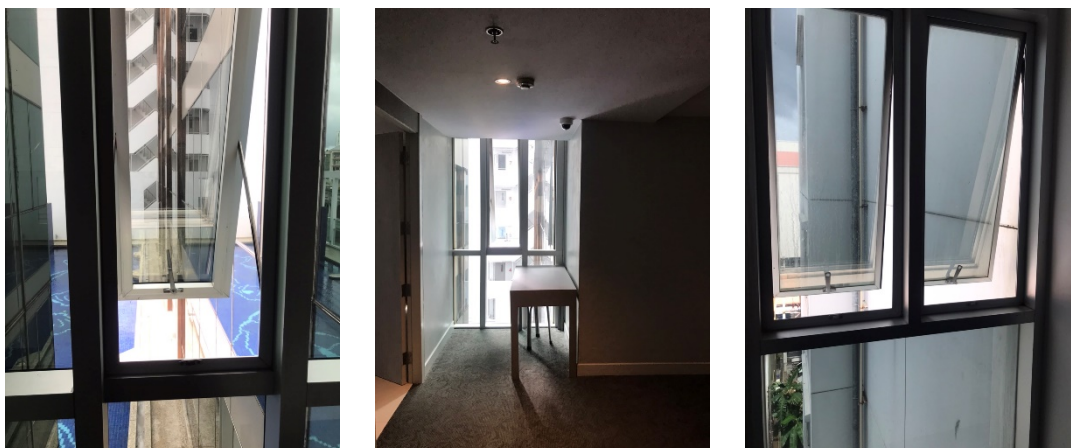
รูปที่ 2.32 ช่องระบายอากาศธรรมชาติ ซึ่งมีอยู่ตามฟลอร์ชั้นต่างๆ ของอาคาร (วันที่ 20 ธ.ค. 2568)

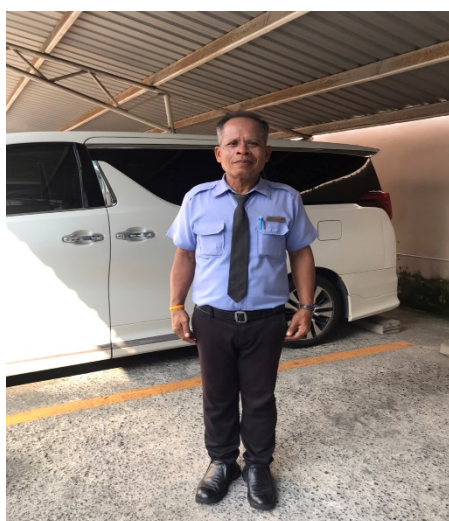
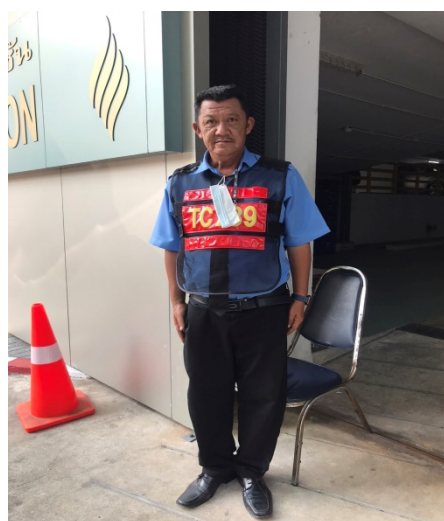
รูปที่ 2.33 พนักงานรักษาความปลอดภัย (วันที่ 18 พ.ย. 2568)

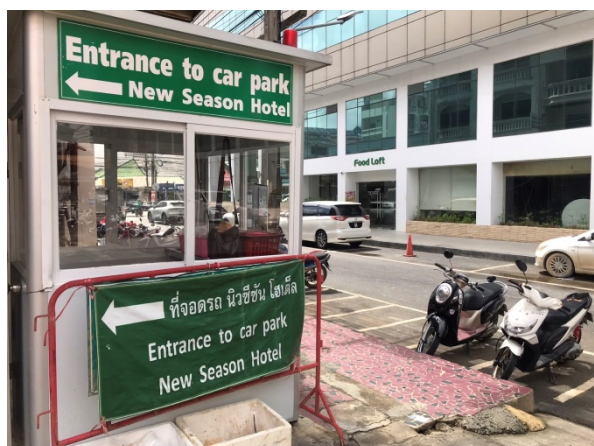
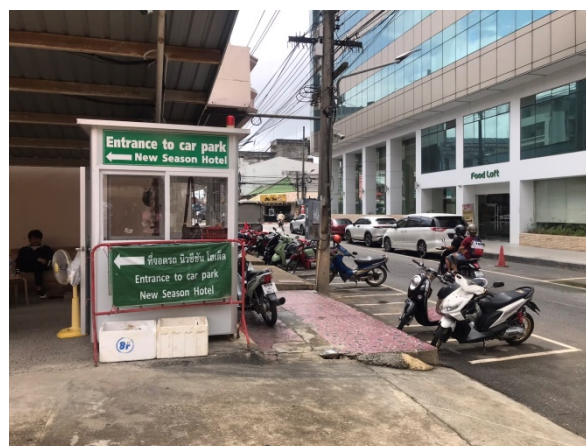
รูปที่ 2.34 ลูกศรแสดงทิศทางบริเวณทางเข้า – ออก (วันที่ 20 ธ.ค. 2568)

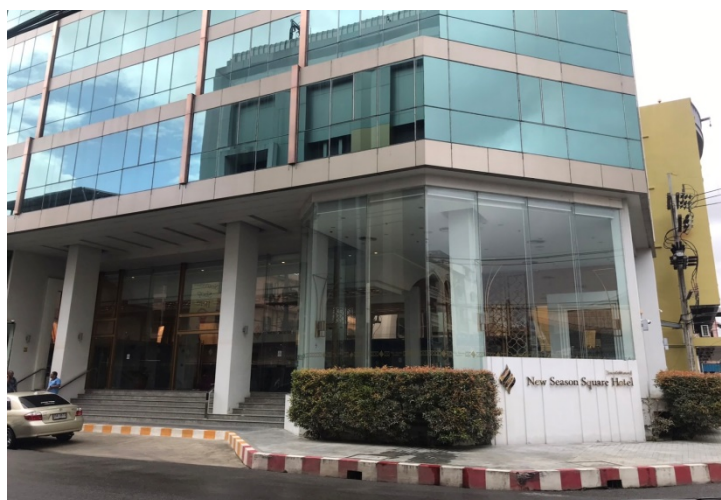
รูปที่ 2.35 ป้ายชื่อโครงการ (วันที่ 20 ธ.ค. 2568)

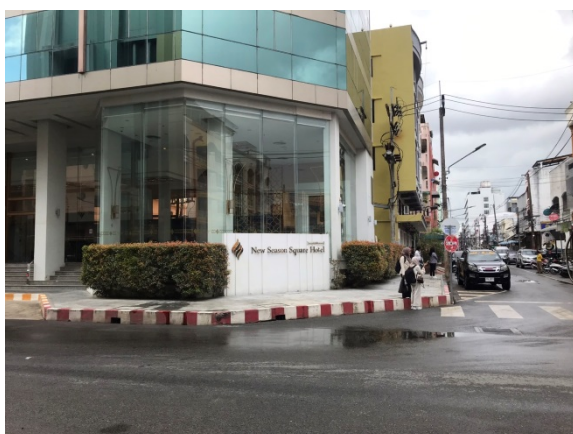
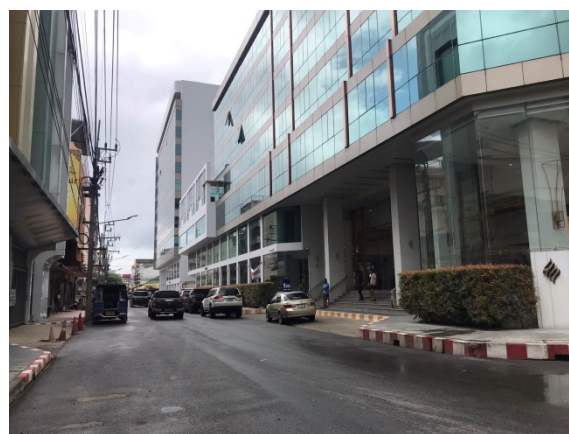
รูปที่ 2.36 พื้นที่จราจรโรงแรม (วันที่ 20 ธ.ค. 2568)

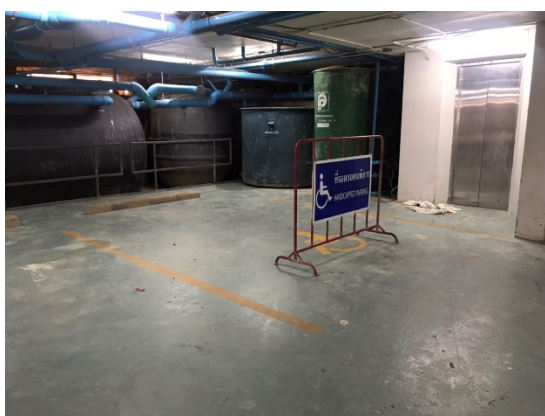
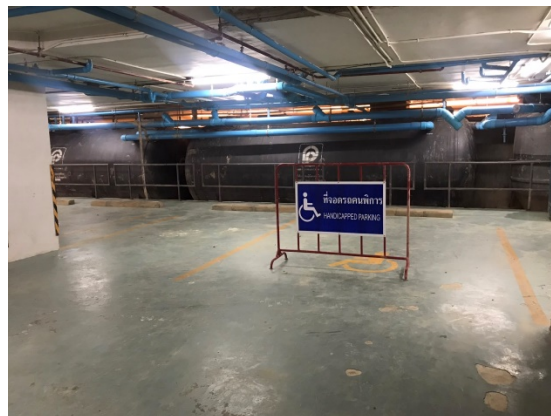
รูปที่ 2.37 ที่จอดรถคนพิการ (วันที่ 20 ธ.ค. 2568)

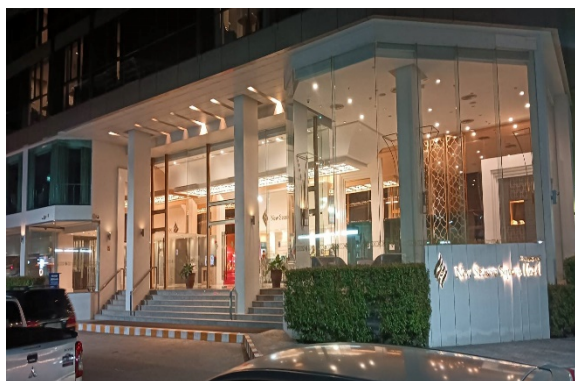
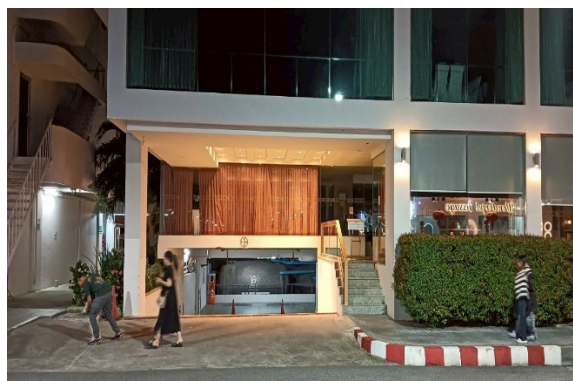
รูปที่ 2.38 โรงแรมตอนกลางคืน (วันที่ 18 พ.ย. 2568)

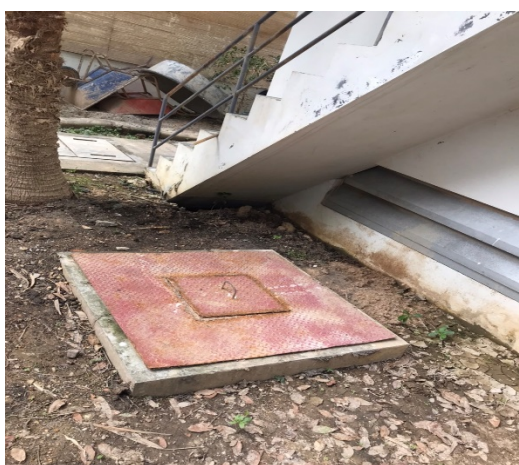
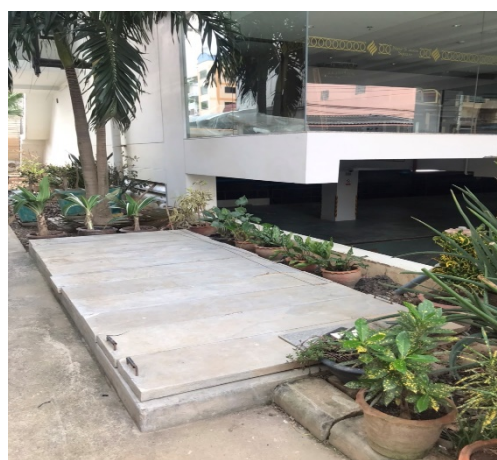
รูปที่ 2.39 บ่อหนองน้ำ (วันที่ 20 ธ.ค. 2568)
