บทที่ 2

ผลการดำเนินการตามมาตรการป้องกันและแก้ไขผลกระทบสิ่งแวดล้อม

โครงการ โรงแรม 111 ห้อง (โรงแรม นิว ซีซั่น สแควร์) บริษัท ออล ซีซั่น โฮเต็ล จำกัด ที่อยู่ 23 ถนนประชารักษ์ ตำบลหาดใหญ่ อำเภอหาดใหญ่ จังหวัดสงขลา 90110 ได้ดำเนินการจัดทำรายงานผลการปฏิบัติตามมาตรการป้องกันและแก้ไขผลกระทบ สิ่งแวดล้อม และมาตรการติดตามตรวจสอบผลกระทบสิ่งแวดล้อม ตามเงื่อนไขของมาตรการป้องกันและแก้ไข ผลกระทบสิ่งแวดล้อมและมาตรการติดตามตรวจสอบคุณภาพสิ่งแวดล้อม โดยโครงการได้รับการอนุมัติจาก สำนักงานนโยบายและแผนทรัพยากรธรรมชาติและสิ่งแวดล้อม ตามหนังสือแจ้งผลการพิจารณาเห็นชอบรายงาน เลขที่ ทส.1009.5/10438 ลงวันที่ 29 พฤศจิกายน 2554 ซึ่งครอบคลุมปัจจัยทางสิ่งแวดล้อมที่สำคัญ คือ

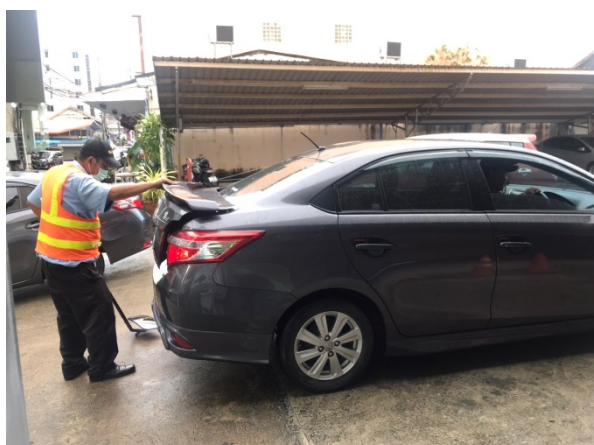
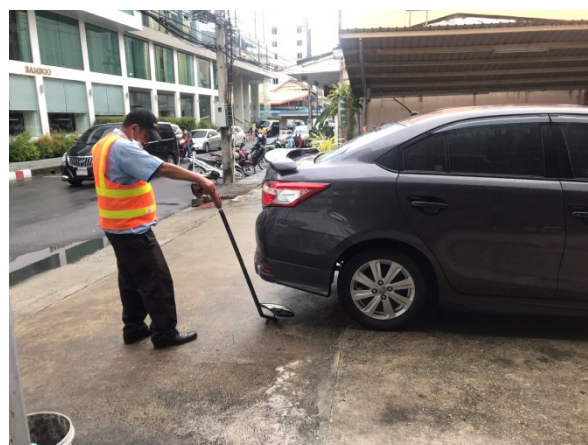
รูปที่ 2.40 การอำนวยความสะดวกจราจร (18 พ.ย. 2568)

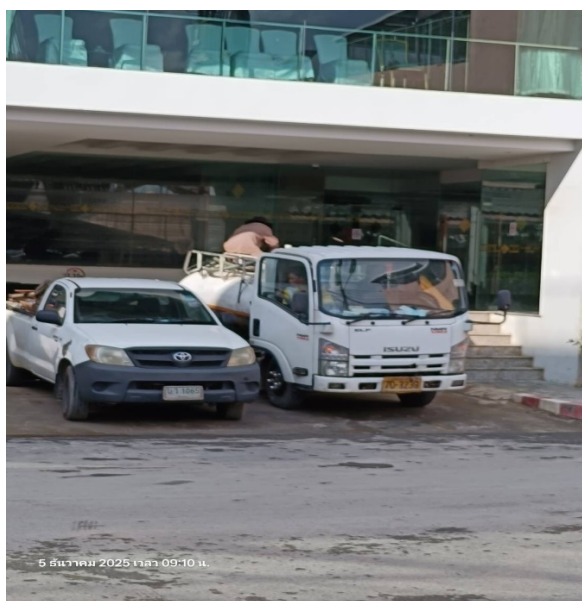
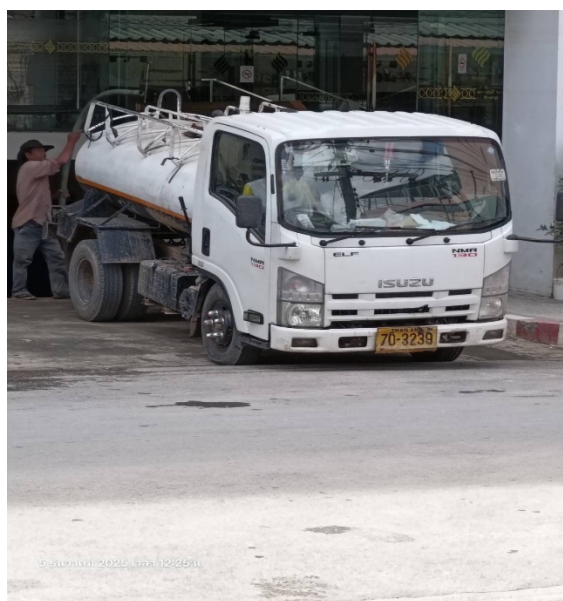
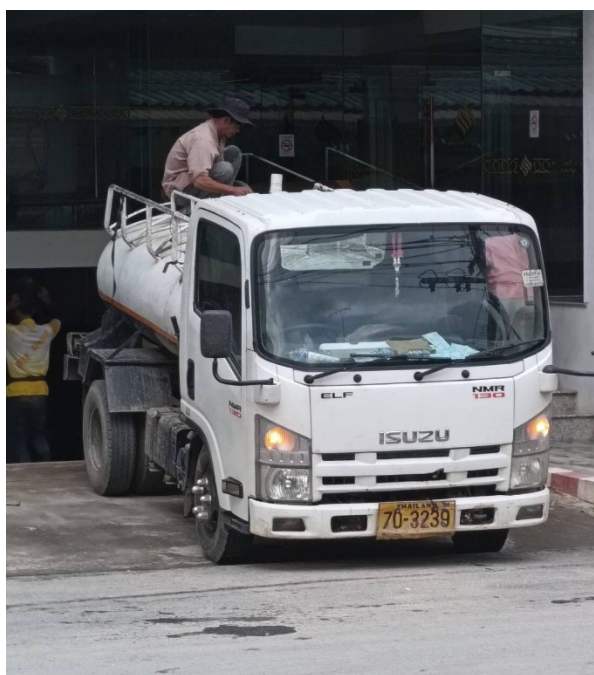
รูปที่ 2.41 การดูแลสิ่งปลูกสร้าง (วันที่ 9 ธ.ค. 2568)
