ผลการปฏิบัติตามมาตรการติดตามตรวจสอบ

ผลกระทบสิ่งแวดล้อม

### การปฏิบัติตามมาตรการติดตามตรวจสอบผลกระทบสิ่งแวดล้อม

ทางแยกต่างระดับจุดตัดทางหลวงหมายเลข 24 กับทางหลวงหมายเลข 224 (แยกโคกชัย) จ.นครราชสีมา

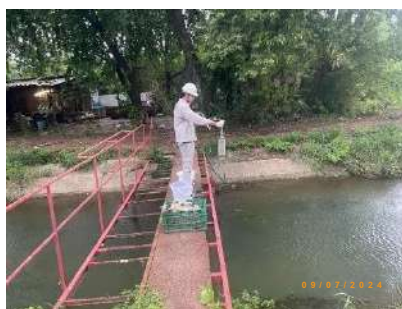
รูปที่ 4.2.1-2 แสดงการเก็บตัวอย่างคุณภาพน้ำผิวดิน เดือนกรกฎาคม 2567

ทำการตรวจวัดเมื่อวันที่ 9 กรกฎาคม 2567 ดังรูปที่ 4.2.1-2 ซึ่งในระหว่างการตรวจวัดโครงการยังไม่มีกิจกรรมก่อสร้างใกล้เคียงกับคลองชลประทาน กม.53+950 โดยมีผลการตรวจวัด ได้แก่ อุณหภูมิตรวจวัดได้ 31.0 องศาเซลเซียส ( $^{\circ}\text{C}$ ) ความเป็นกรดและด่างเท่ากับ 6.85 ความนำไฟฟ้าเท่ากับ 275  $\mu\text{S}/\text{cm}$  ออกซิเจนละลายในน้ำเท่ากับ 4.1 mg/L บีโอดีเท่ากับ 2.0 mg/L ของแข็งแขวนลอยทั้งหมดมีค่าเท่ากับ 4.0 mg/L ของแข็งที่ละลายน้ำได้ทั้งหมดเท่ากับ 176 mg/L น้ำมันและไขมันมีค่าน้อยกว่า 2.0 mg/L แบคทีเรียกลุ่มโคลิฟอร์มทั้งหมดมีค่าเท่ากับ 1,300 MPN/100 ml และแบคทีเรียกลุ่มฟีคอลโคลิฟอร์มเท่ากับ 790 MPN/100 ml เมื่อนำมาเปรียบเทียบกับเกณฑ์มาตรฐานคุณภาพน้ำผิวดิน ประกาศคณะกรรมการสิ่งแวดล้อมแห่งชาติ ฉบับที่ 8 พ.ศ. 2537 คุณภาพน้ำผิวดินจัดอยู่ในประเภทที่ 3 สามารถเป็นประโยชน์เพื่อการอุปโภคบริโภค และการเกษตร

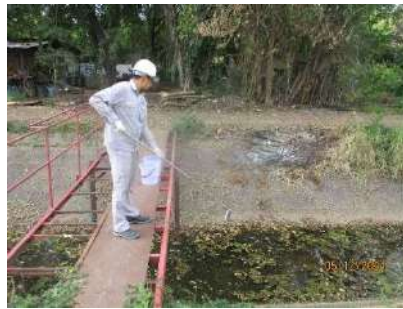
รูปที่ 4.2.1-3 แสดงการเก็บตัวอย่างคุณภาพน้ำผิวดิน เดือนธันวาคม 2567

ทำการตรวจวัดเมื่อวันที่ 5 ธันวาคม 2567 ดังรูปที่ 4.2.1-3 ซึ่งในระหว่างการตรวจวัดโครงการยังไม่มีกิจกรรมก่อสร้างใกล้เคียงกับคลองชลประทาน กม.53+950 โดยมีผลการตรวจวัด ได้แก่ อุณหภูมิตรวจวัดได้ 29.5 องศาเซลเซียส ( $^{\circ}\text{C}$ ) ความเป็นกรดและด่างเท่ากับ 7.44 ความนำไฟฟ้าเท่ากับ 970  $\mu\text{s}/\text{cm}$  ออกซิเจนละลายในน้ำเท่ากับ 4.6 mg/L บีโอดีเท่ากับ 1.9 mg/L ของแข็งแขวนลอยทั้งหมดมีค่าเท่ากับ 13.7 mg/L ของแข็งที่ละลายน้ำได้ทั้งหมดเท่ากับ 218 mg/L น้ำมันและไขมันมีค่าน้อยกว่า 2.0 mg/L แบคทีเรียกลุ่มโคลิฟอร์มทั้งหมดมีค่าเท่ากับ 790 MPN/100 ml และแบคทีเรียกลุ่มฟิโคไลโคลิฟอร์มเท่ากับ 330 MPN/100 ml เมื่อนำมาเปรียบเทียบกับเกณฑ์มาตรฐานคุณภาพน้ำผิวดิน ประกาศคณะกรรมการสิ่งแวดล้อมแห่งชาติ ฉบับที่ 8 พ.ศ. 2537 คุณภาพน้ำผิวดินจัดอยู่ในประเภทที่ 3 สามารถเป็นประโยชน์เพื่อการอุปโภคบริโภค และการเกษตร

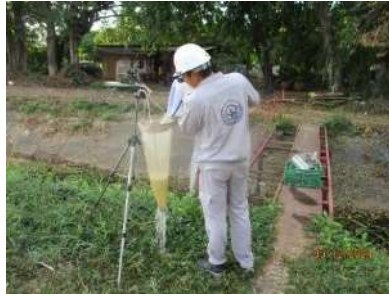
รูปที่ 4.2.2-1 แสดงการเก็บตัวอย่างนิเวศวิทยาทางน้ำ เดือนกรกฎาคม 2567

ทำการตรวจวัดเมื่อวันที่ 9 กรกฎาคม 2567 ดังรูปที่ 4.2.2-1 พบว่า แพลงก์ตอนพืชที่พบ 4 ดิวิชัน ประกอบไปด้วยแพลงก์ตอนพืช 16 ชนิด ความหนาแน่นคิดเป็น 8,160 หน่วย/ลิตร ซึ่งมีดัชนีความหลากหลายอยู่ที่ 2.63 แพลงก์ตอนสัตว์พบ 2 ไฟลัม ประกอบไปด้วยแพลงก์ตอนสัตว์ 6 ชนิด ความหนาแน่นคิดเป็น 180 ตัว/ลิตร ซึ่งมีดัชนีความหลากหลายอยู่ที่ 1.64 สำหรับสัตว์หน้าดินพบ 1 ไฟลัม ประกอบด้วยสัตว์หน้าดิน 2 ชนิด ความหนาแน่นคิดเป็น 16 ตัว/ตารางเมตร ซึ่งมีดัชนีความหลากหลายอยู่ที่ 0.69 และเมื่อนำดัชนีความหลากหลายมาเปรียบเทียบกับตามเกณฑ์ดัชนีความหลากหลายของ Wilhm and Dorris (1986) พบว่า ผลการตรวจวิเคราะห์นิเวศวิทยาทางน้ำ ได้แก่ แพลงก์ตอนพืช และแพลงก์ตอนสัตว์ มีค่าอยู่ในช่วง 1.0 - 3.0 ดังนั้น คุณภาพน้ำในคลองชลประทาน กม.53+950 อยู่ระดับปานกลางโดยสามารถใช้ดำรงชีพของแพลงก์ตอนพืชและแพลงก์ตอนสัตว์ได้ สำหรับสัตว์หน้าดินที่พบว่าดัชนีความหลากหลายมีค่าน้อยกว่า 1.0 จึงถือว่าไม่เหมาะสมสำหรับการดำรงชีพของสัตว์หน้าดิน

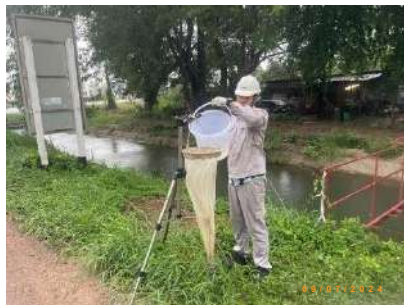
รูปที่ 4.2.2-2 แสดงการเก็บตัวอย่างนิเวศวิทยาทางน้ำ เดือนธันวาคม 2567

ทำการตรวจวัดเมื่อวันที่ 9 ธันวาคม 2567 ดังรูปที่ 4.2.2-2 พบว่า แพลงก์ตอนพืชที่พบ 4 ดิวิชัน ประกอบไปด้วยแพลงก์ตอนพืช 16 ชนิด ความหนาแน่นคิดเป็น 9,480 หน่วย/ลิตร ซึ่งมีดัชนีความหลากหลายอยู่ที่ 2.56 แพลงก์ตอนสัตว์พบ 2 ไฟลัม ประกอบไปด้วยแพลงก์ตอนสัตว์ 6 ชนิด ความหนาแน่นคิดเป็น 114 ตัว/ลิตร ซึ่งมีดัชนีความหลากหลายอยู่ที่ 1.69 สำหรับสัตว์หน้าดินพบ 2 ไฟลัม ประกอบด้วยสัตว์หน้าดิน 3 ชนิด ความหนาแน่นคิดเป็น 56 ตัว/ตารางเมตร ซึ่งมีดัชนีความหลากหลายอยู่ที่ 1.03 และเมื่อนำดัชนีความหลากหลายมาเปรียบเทียบกับตามเกณฑ์ดัชนีความหลากหลายของ Wilhm and Dorris (1986) พบว่า ผลการตรวจวิเคราะห์นิเวศวิทยาทางน้ำ ได้แก่ แพลงก์ตอนพืช และแพลงก์ตอนสัตว์ และสัตว์หน้าดิน มีค่าอยู่ในช่วง 1.0 - 3.0 ดังนั้น คุณภาพน้ำในคลองชลประทาน กม.53+950 อยู่ระดับปานกลางโดยสามารถใช้ดำรงชีพของแพลงก์ตอนพืช และแพลงก์ตอนสัตว์ และสัตว์หน้าดินได้

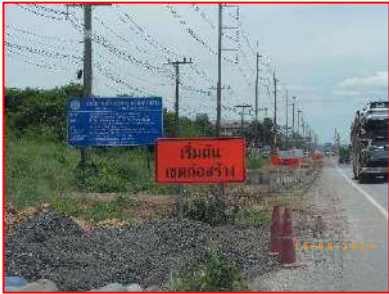
| รายละเอียด | ผลการปฏิบัติตามมาตรการติดตามตรวจสอบ | |
|---|---|---|
| <b>2. เดือนสิงหาคม 2567</b><br>- การตรวจสอบสภาพผิวจราจรพบว่า ผิวจราจรมีสภาพดี ไม่พบการชำรุดของผิวจราจรสำหรับในเดือนสิงหาคม 2567 | <p>กม. 51+350 (ทล.24)</p> | <p>กม. 51+800 (ทล.24)</p> |

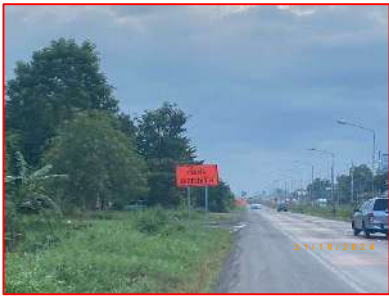
| รายละเอียด | ผลการปฏิบัติตามมาตรการติดตามตรวจสอบ | |
|---|---|---|
| <b>4. เดือนตุลาคม 2567</b><br>- การตรวจสอบสภาพผิวจราจรพบว่า ผิวจราจรมีสภาพดี ไม่พบการชำรุดของผิวจราจรสำหรับในเดือนตุลาคม 2567 | <p>กม. 51+350 (ทล.24)</p> | <p>กม. 51+800 (ทล.24)</p> |

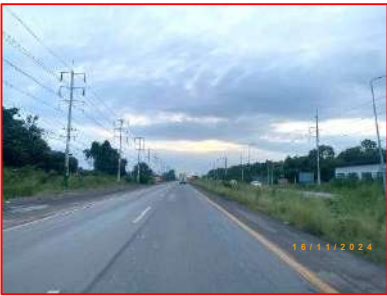
| รายละเอียด | ผลการปฏิบัติตามมาตรการติดตามตรวจสอบ | |
|---|---|---|
| <b>5. เดือนพฤศจิกายน 2567</b><br>- การตรวจสอบสภาพผิวจราจรพบว่า ผิวจราจรมีสภาพดี ไม่พบการชำรุดของผิวจราจรสำหรับในเดือนพฤศจิกายน 2567 | <p>กม. 51+350 (ทล.24)</p> | <p>กม. 51+800 (ทล.24)</p> |

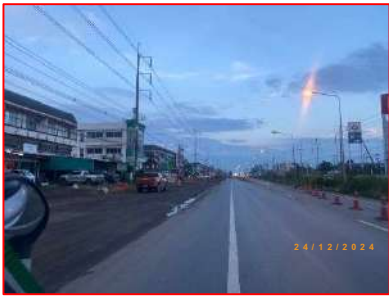
| รายละเอียด | ผลการปฏิบัติตามมาตรการติดตามตรวจสอบ | |
|---|---|---|
| <b>6. เดือนธันวาคม 2567</b><br>- การตรวจสอบสภาพผิวจราจรพบว่า ผิวจราจรมีสภาพดี ไม่พบการชำรุดของผิวจราจรสำหรับในเดือนธันวาคม 2567 | <p>กม. 51+350 (ทล.24)</p> | <p>กม. 51+800 (ทล.24)</p> |

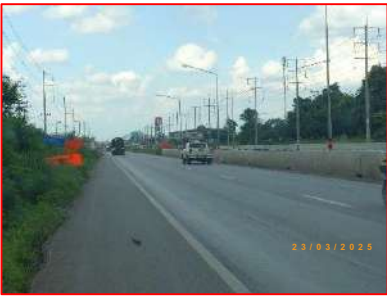
| รายละเอียด | ผลการปฏิบัติตามมาตรการติดตามตรวจสอบ | |
|---|---|---|
| <b>9. เดือนมีนาคม 2568</b><br>- การตรวจสอบสภาพผิวจราจรพบว่า ผิวจราจรมีสภาพดี ไม่พบการชำรุดของผิวจราจรสำหรับในเดือนมีนาคม 2568 | <p>กม. 51+350 (ทล.24)</p> | <p>กม. 51+800 (ทล.24)</p> |

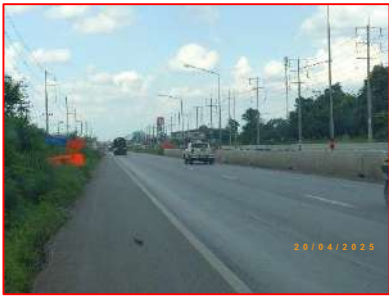
| รายละเอียด | ผลการปฏิบัติตามมาตรการติดตามตรวจสอบ | |
|---|---|---|
| <b>10. เดือนเมษายน 2568</b><br>- การตรวจสอบสภาพผิวจราจรพบว่า ผิวจราจรมีสภาพดี ไม่พบการชำรุดของผิวจราจรสำหรับในเดือนเมษายน 2568 | <p>กม. 51+350 (ทล.24)</p> | <p>กม. 51+800 (ทล.24)</p> |

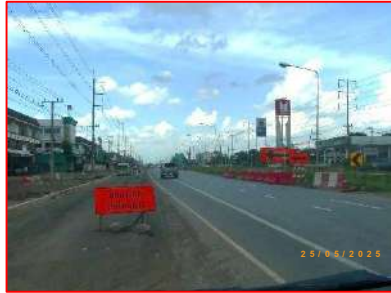
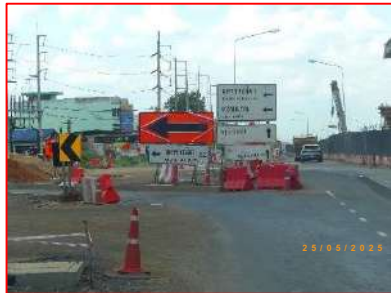
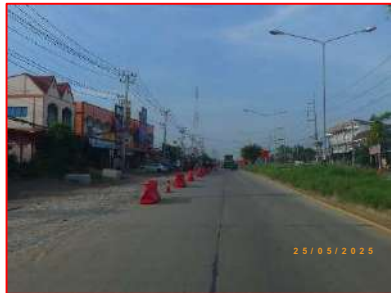
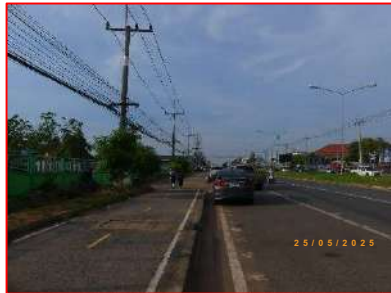
| รายละเอียด | ผลการปฏิบัติตามมาตรการติดตามตรวจสอบ | |
|---|---|---|
| <b>11. เดือนพฤษภาคม 2568</b><br>- การตรวจสอบสภาพผิวจราจรพบว่า ผิวจราจรมีสภาพดี ไม่พบการชำรุดของผิวจราจรสำหรับในเดือนพฤษภาคม 2568 | <p>กม. 51+350 (ทล.24)</p> | <p>กม. 51+800 (ทล.24)</p> |
