### บทที่ 3

## การปฏิบัติตามมาตรการป้องกันและแก้ไขผลกระทบสิ่งแวดล้อม

### 3.1 ผลการปฏิบัติตามมาตรการป้องกันและแก้ไขผลกระทบสิ่งแวดล้อม

รายงานผลการปฏิบัติตามมาตรการป้องกันและแก้ไขผลกระทบสิ่งแวดล้อมและมาตรการติดตามตรวจสอบผลกระทบสิ่งแวดล้อม  
โครงการสถานพยาบาลศัลยาณออร์สซิงโฮม ส่วนขยายของโรงพยาบาลสตาลายา (ระยะดำเนินการ) ระหว่างเดือนกรกฎาคม-ธันวาคม 2568

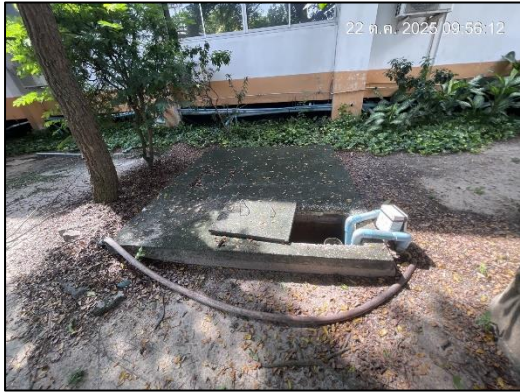
1.6 ทรัพยากรน้ำ	1. ดูแลและติดตั้งระบบบำบัดน้ำเสียทั้งส่วนเดิมและส่วนขยายให้ใช้งานได้ดีเสมอ มีรายละเอียดดังนี้			
	1.1 ระบบบำบัดน้ำเสียส่วนกลางเป็นแบบ Fix Film Aeration อยู่ด้านหลังโครงการ ให้ทำการปรับปรุง เปลี่ยน Media ในบ่อที่ชำรุด เป็นชุดใหม่ ให้มีปริมาตรไม่น้อยกว่า 16 ลบ.ม.	- โครงการจัดให้มีระบบบำบัดน้ำเสียส่วนกลางเป็นแบบ Fix Film Aeration อยู่ด้านหลังโครงการ โดยได้ทำการปรับปรุง เปลี่ยน Media ในบ่อที่ชำรุด เป็นชุดใหม่ ให้มีปริมาตรไม่น้อยกว่า 16 ลบ.ม.	-	- ดังภาพที่ 8

1.6 จัดให้มี Filter เพื่อกรองและกำจัดกลิ่นจากถังเติมอากาศของระบบบำบัดน้ำเสียรวม	- โครงการจัดให้มี Filter เพื่อกรองและกำจัดกลิ่นจากถังเติมอากาศของระบบบำบัดน้ำเสียรวม	-	- ดังภาพที่ 8

3. ติดตั้งระบบบำบัดน้ำเสียเบื้องต้นชนิดเกราะ-บำบัดไร้อากาศ และระบบเติมอากาศเพื่อบำบัดน้ำเสียจากห้องพักขยะรวมเป็นถังรุ่น AT-10 หรือเทียบเท่า ขนาดความจุ 1,000 ลิตร	- โครงการจัดให้มีระบบบำบัดน้ำเสียเบื้องต้นชนิดเกราะ-บำบัดไร้อากาศ และระบบเติมอากาศเพื่อบำบัดน้ำเสีย	-	- ดังภาพที่ 8

<p>ภาพที่ 7 (ต่อ) พื้นที่สีเขียว</p>	<p>ภาพที่ 8 ระบบบำบัดน้ำเสีย</p>

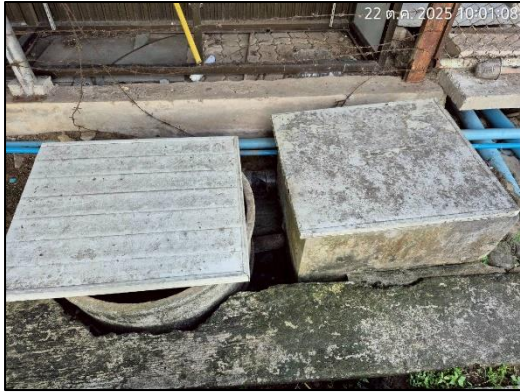
1.2 จัดให้มีระบบบำบัดเบื้องต้นเป็นถังเกรอะ-กรองไร้อากาศ รองรับน้ำเสียจากส้วม โดยติดตั้งที่อาคารโรงพยาบาลศัลยา 6 ชุด และอาคารสถานพยาบาลศัลยาณอร์สซึ่งโฮม 6 ชุด โดยแต่ละชุดมีปริมาตรส่วนเกรอะ 0.97 ลบ.ม. มีระยะเวลากักเก็บ 2.31 วัน และปริมาตรส่วนกรองไร้อากาศ 0.15 ลบ.ม. มีระยะเวลากักเก็บ 8.57 ชม.	- โครงการจัดให้มีระบบบำบัดเบื้องต้นเป็นถังเกรอะ-กรองไร้อากาศ รองรับน้ำเสียจากส้วม โดยติดตั้งที่อาคารโรงพยาบาลศัลยาและอาคารสถานพยาบาลศัลยาณอร์สซึ่งโฮม โดยแต่ละชุดมีปริมาตรส่วนเกรอะ 0.97 ลบ.ม. มีระยะเวลากักเก็บ 2.31 วัน และปริมาตรส่วนกรองไร้อากาศ 0.15 ลบ.ม. มีระยะเวลากักเก็บ 8.57 ชม.	-	- ดังภาพที่ 9

1.4 จัดให้มีการติดตั้งถังดักไขมัน 1 ชุด บริเวณห้องครัวของโรงพยาบาลและสถานพยาบาลฯ มีปริมาตรบ่อ 2.25 ลบ.ม. มีระยะเวลากักเก็บ 3.75 ชม.	- โครงการจัดให้มีการติดตั้งถังดักไขมัน 1 ชุด บริเวณห้องครัวของโรงพยาบาลและสถานพยาบาลฯ มีปริมาตรบ่อ 2.25 ลบ.ม. มีระยะเวลากักเก็บ 3.75 ชม.	-	- ดังภาพที่ 10

<p>ภาพที่ 9 ถังเกรอะ-กรองไร้อากาศ</p>	<p>ภาพที่ 10 ถังดักไขมัน</p>

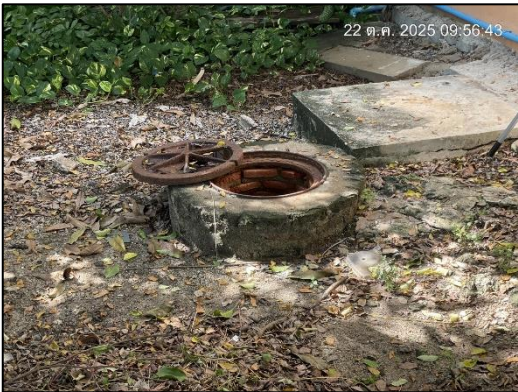
องค์ประกอบทางสิ่งแวดล้อม และคุณค่าต่างๆ	มาตรการป้องกันและแก้ไขผลกระทบสิ่งแวดล้อม	รายละเอียดการปฏิบัติตามมาตรการฯ	ปัญหา/อุปสรรค และการแก้ไข	เอกสารอ้างอิง รูปภาพหรือเอกสาร
<b>1.6 ทรัพยากรน้ำ (ต่อ)</b>	1.5 จัดให้มีการสร้างบ่อบำบัดน้ำเสียเพิ่มเติมในส่วนของบ่อดักตะกอน บ่อเก็บและข่อยตะกอน และบ่อเติมคลอรีน ดังนี้ - ถังเติมอากาศหลัก ปริมาตร 20.10 ลบ.ม. ระยะเวลาเติมอากาศ 6.55 ชม. ประสิทธิภาพในการบำบัด 92% ค่า BOD ออก 20 มก./ลิตร - ถังดักตะกอน ปริมาตรถัง 7.80 ลบ.ม. ระยะเวลาพักเก็บ 4.84 ชม. - ถังฆ่าเชื้อโรค ปริมาตรถัง 3.85 ลบ.ม. ระยะเวลาพักเก็บ 75.3 นาที - ถังเก็บและข่อยตะกอน ขนาดที่เลือกใช้ 10.54 ลบ.ม. ระยะเวลาพักเก็บตะกอนประมาณ 47.74 วัน	- โครงการจัดให้มีบ่อบำบัดน้ำเสียเพิ่มเติมในส่วนของบ่อดักตะกอน บ่อเก็บและข่อยตะกอน	-	- ดังภาพที่ 11

<p>ภาพที่ 11 ป่อกตะกอน</p>	<p>ภาพที่ 12 ช่างประจำโครงการ</p>

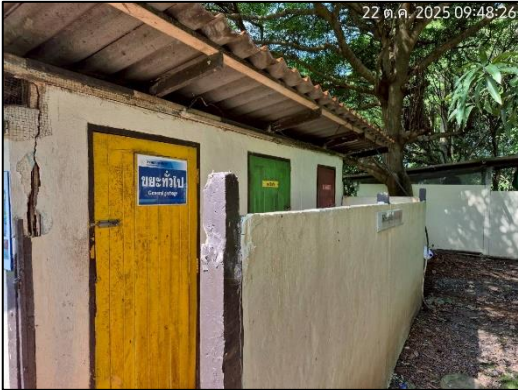
องค์ประกอบทางสิ่งแวดล้อม และคุณค่าต่างๆ	มาตรการป้องกันและแก้ไขผลกระทบสิ่งแวดล้อม	รายละเอียดการปฏิบัติตามมาตรการฯ	ปัญหา/อุปสรรค และการแก้ไข	เอกสารอ้างอิง รูปภาพหรือเอกสาร
<b>3.3 การจัดการขยะ (ต่อ)</b>	2. จัดให้มีห้องพักขยะรวม 1 แห่ง อยู่บริเวณด้านหน้าทางเข้าโครงการ แบ่งเป็น 3 ห้อง คือห้องพักขยะติดเชื้ออันตราย ห้องพักขยะทั่วไป และห้องพักขยะรีไซเคิล โดยแต่ละห้องมีขนาด 1.5 x 2.0 x 2.0 ม. โดยห้องพักขยะติดเชื้ออันตรายสามารถรองรับขยะได้นานประมาณ 74 วัน และห้องพักขยะทั่วไป และรีไซเคิล สามารถรองรับได้นานประมาณ 29.55 วัน	- โครงการจัดให้มีห้องพักขยะรวม 1 แห่ง อยู่บริเวณด้านหน้าทางเข้าโครงการ แบ่งเป็น 3 ห้อง คือห้องพักขยะติดเชื้ออันตราย ห้องพักขยะทั่วไป และห้องพักขยะรีไซเคิล และที่พักขยะสำหรับคัดแยกมูลฝอย	-	- ดังภาพที่ 15-16

<p>ภาพที่ 15 ห้องพักขยะรวม</p>	<p>ภาพที่ 16 ที่พักขยะสำหรับคัดแยกมูลฝอย</p>

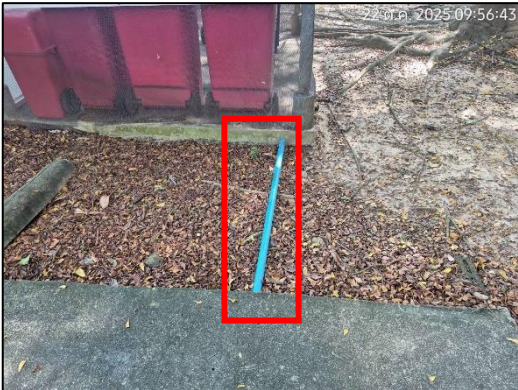
5. ให้แม่บ้านทำความสะอาดที่พักขยะรวมทุกครั้งที่เก็บขนเสร็จเรียบร้อย โดยน้ำชะล้างขยะจะต้องเข้าสู่ระบบบำบัดน้ำเสีย จากนั้นจะปล่อยซึมลงดินต่อไป	- โครงการจัดให้มีแม่บ้านทำความสะอาดที่พักขยะรวมทุกครั้งที่เก็บขนเสร็จเรียบร้อย โดยน้ำชะล้างขยะจะต้องเข้าสู่ระบบบำบัดน้ำเสีย จากนั้นจะปล่อยซึมลงดินต่อไป	-	- ดังภาพที่ 17 และภาพที่ 37

4.2 การสาธารณสุขและ อาชีวอนามัย (ต่อ)	5. ให้แม่บ้านทำความสะอาดที่พักระยะรวมทุกครั้งที่เก็บขน เสร็จเรียบร้อย โดยน้ำชะล้างขยะจะต้องเข้าสู่ระบบบำบัดน้ำ เสียชนิดเกรอะ-บำบัดไร้อากาศ และระบบเดิมอากาศ จากนั้น จะปล่อยซึมลงดินต่อไป	- โครงการจัดให้มีแม่บ้านทำความสะอาดที่พักระยะรวมทุก ครั้งที่เก็บขนเสร็จเรียบร้อย โดยน้ำชะล้างขยะจะต้องเข้าสู่ ระบบบำบัดน้ำเสียชนิดเกรอะ-บำบัดไร้อากาศ และระบบ เดิมอากาศ จากนั้นจะปล่อยซึมลงดินต่อไป	-	- ดังภาพที่ 17 และ ภาพที่ 37

<p>ภาพที่ 17 ท่อรับน้ำชะขยะจากห้องพักขยะ เข้าสู่ระบบบำบัดน้ำเสีย</p>	<p>ภาพที่ 18 พื้นที่จอดรถ</p>

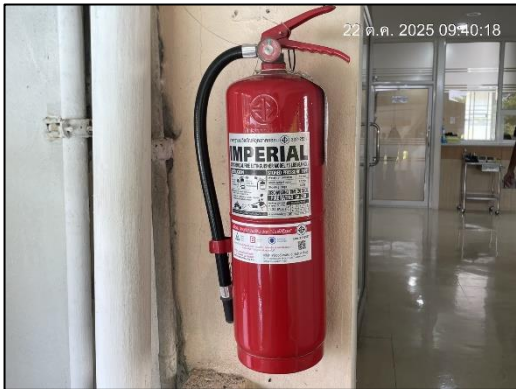
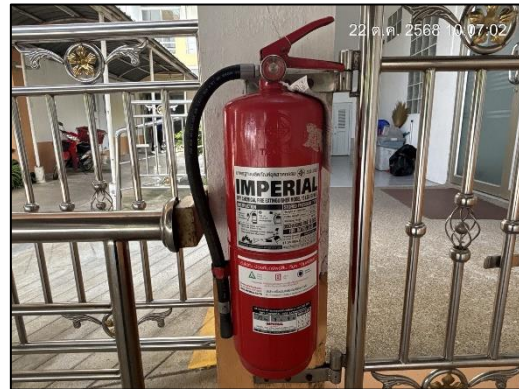
ภาพที่ 23 ถังดับเพลิง

- เครื่องดับเพลิงแบบมือถือ ติดตั้งไว้ชั้นที่ 2 บริเวณหน้าบันไดหนีไฟทั้งสองแห่ง, ชั้นที่ 3 ติดตั้งบริเวณหน้าห้องโถงใกล้บันไดหนีไฟ, ชั้นที่ 4 ติดตั้งบริเวณห้องโถง และหน้าบันไดหนีไฟ	- โครงการจัดให้มีการติดตั้งเครื่องดับเพลิงแบบมือถือ ไว้บริเวณห้องโถง และหน้าบันไดหนีไฟ	-	- ดังภาพที่ 23

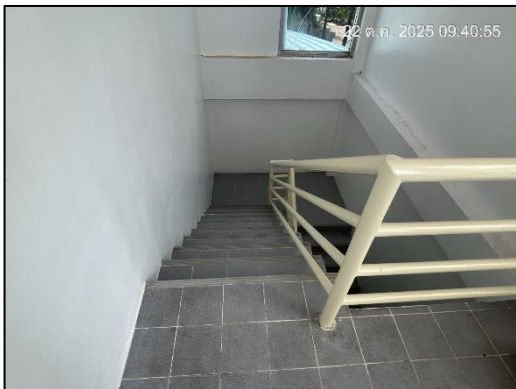
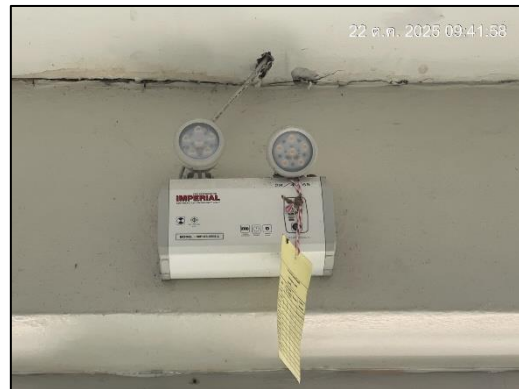
- บันไดหนีไฟ จัดให้มี 2 แห่ง อยู่ด้านหัวและท้ายอาคาร มีความกว้างของบันได 1.15 เมตร และ 1.85 เมตร ตามลำดับ	- โครงการจัดให้มีบันไดหนีไฟ 2 แห่ง อยู่ด้านหัวและท้ายอาคาร มีความกว้างของบันได 1.15 เมตร และ 1.85 เมตร ตามลำดับ	-	- ดังภาพที่ 24

- จัดให้มีไฟส่องสว่างฉุกเฉิน ติดตั้งไว้บริเวณทางเข้าออกของบันไดหนีไฟทุกชั้น	- โครงการจัดให้มีการติดตั้งไฟส่องสว่างฉุกเฉิน ติดตั้งไว้บริเวณทางเข้าออกของบันไดหนีไฟทุกชั้น	-	- ดังภาพที่ 25

ภาพที่ 24 บันไดหนีไฟ

ภาพที่ 25 ไฟฉุกเฉิน

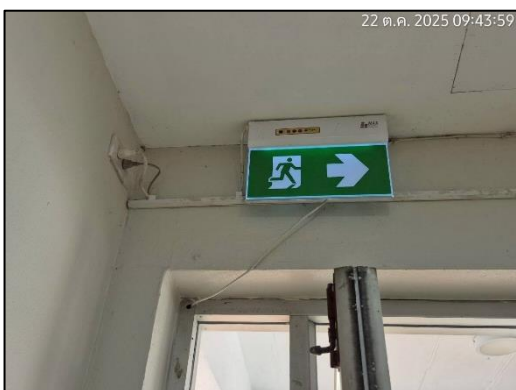
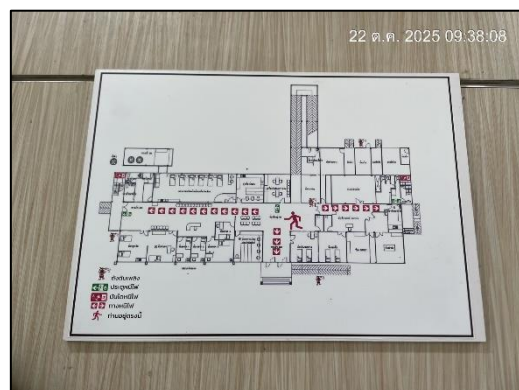
- จัดให้มีป้ายบอกทางหนีไฟ เป็นป้ายพลาสติกเรืองแสง สะท้อนออกมาให้เห็นชัดเจนติดตั้งไว้บริเวณทางเข้า-ออกของบันไดหนีไฟทุกชั้น	- โครงการจัดให้มีการติดป้ายบอกทางหนีไฟ เป็นป้ายพลาสติกเรืองแสง สะท้อนออกมาให้เห็นชัดเจนติดตั้งไว้บริเวณทางเข้า-ออกของบันไดหนีไฟทุกชั้น	-	- ดังภาพที่ 26

ภาพที่ 26 ป้ายบอกทางหนีไฟ

ภาพที่ 27 แผนผังแสดงเส้นทางหนีไฟและ  
ตำแหน่งที่ติดตั้งอุปกรณ์ดับเพลิง

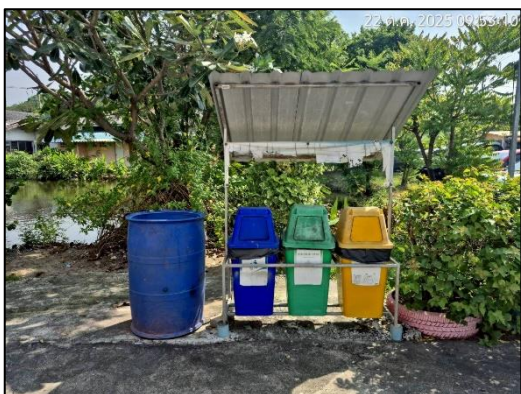
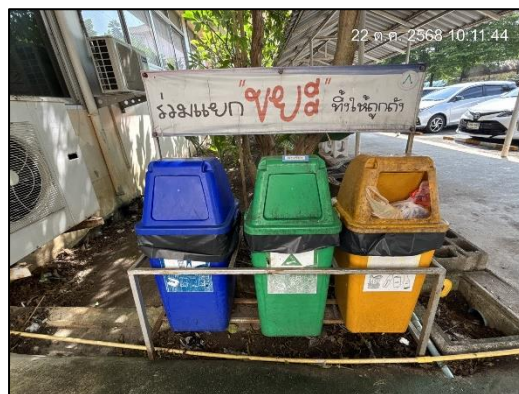
ภาพที่ 44 ถังขยะแยกประเภท

<b>3.3 การจัดการขยะ</b>	1. จัดให้มีถังขยะแยกสีตามชนิดขยะวางไว้บริเวณต่างๆ - สีฟ้า (ถุงพลาสติกสีดำ) : ขยะทั่วไป คือ จากเจ้าหน้าที่ หรือจากการธุรการ - สีน้ำเงิน (ถุงพลาสติกสีแดง) : ขยะติดเชื้อ คือ เลือด สารน้ำผู้ป่วย สำลีเข็มเย็บแผล เข็มฉีดยา ถุงมือ สายท่อ ต่างๆ - สีเขียว (ถุงพลาสติกสีเทา) : ขยะอันตราย คือ ยาหมดอายุ ขยะกระป๋องสี และถ่านไฟฉาย	- โครงการจัดให้มีถังขยะแยกประเภท วางไว้บริเวณตาม จุดต่างๆ ของโรงพยาบาล	-	- ดังภาพที่ 44
