รายงาน  
แผนและผลการดำเนินงานด้านการฟื้นฟูพื้นที่ทำเหมือง  
(ก่อนประทานบัตรสิ้นอายุ)

บริษัท แอล.เอส.ไมนิ่ง จำกัด  
หมายเลขประทานบัตรที่ 30210/15398  
ที่ตำบลคลองปราบ อำเภอบ้านนาสาร จังหวัดสุราษฎร์ธานี

การรายงานครั้งที่.....6...../ วันที่.....10..... เดือน.....ตุลาคม..... พ.ศ. ....2568.....

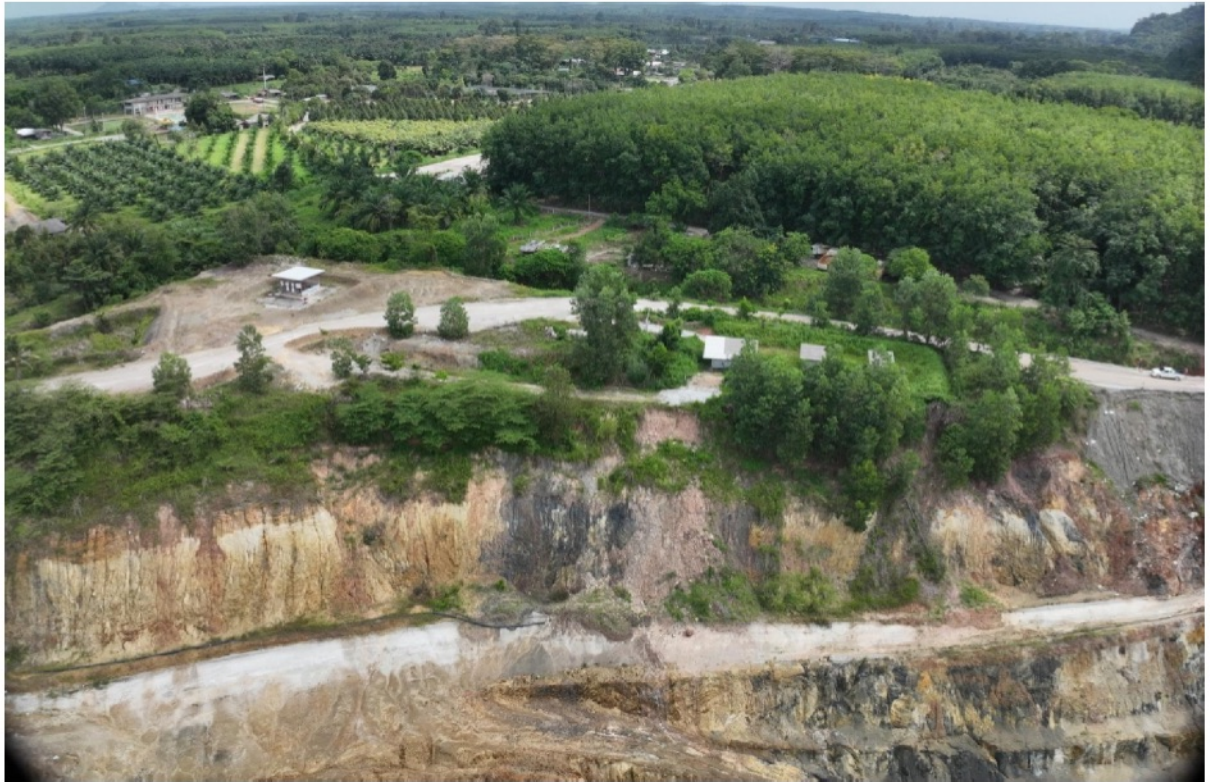
ภาพที่ 1 ลักษณะขอบบ่อเหมืองด้านทิศตะวันตก ที่ต้นไม้ขึ้นปกคลุมขอบบ่อแล้ว

ประทานบัตรมีพื้นที่บ่อเหมืองใหญ่ เพียงบ่อเหมืองเดียว โดยพื้นที่เกือบทั้งหมดยังคงผลิตแร่(มีชั้นแร่แอนไฮไดรต์อยู่ล่างจากชั้นยิปซัม) ทำให้พื้นที่หน้าเหมืองยังไม่มีกรฟื้นฟู ที่ผ่านจึงไม่สามารถถมกลับพื้นที่ที่ผ่านการทำเหมืองแล้วได้ ได้เพียงรักษาสภาพขอบบ่อเหมืองให้มีเสถียรภาพ ปลอดภัยตามเงื่อนไขในการทำเหมือง และมีการเสริมขอบบ่อเหมืองให้เป็นคันดิน พร้อมปลูกไม้ยืนต้นรอบบ่อเพื่อเป็นแนวป้องกันตกลงไปในบ่อเหมือง

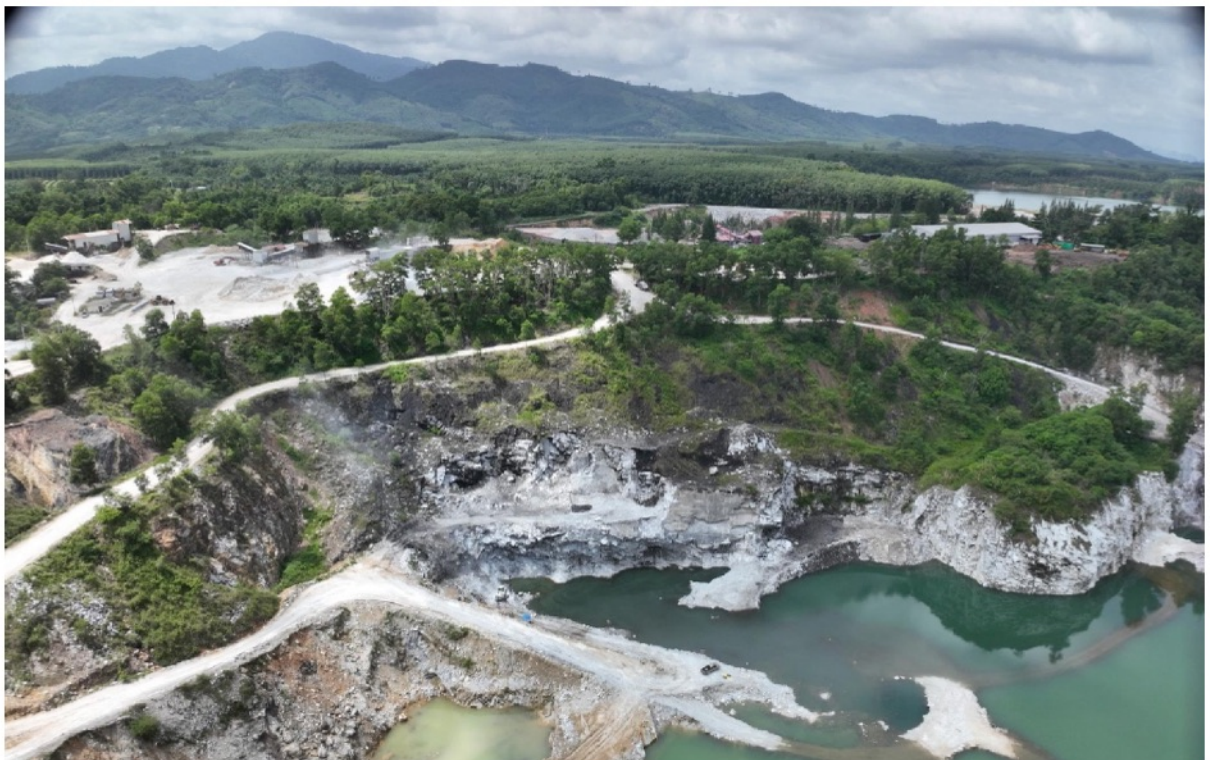
ภาพที่ 2 ลักษณะขอบบ่อเหมืองด้านทิศตะวันออกและทิศใต้

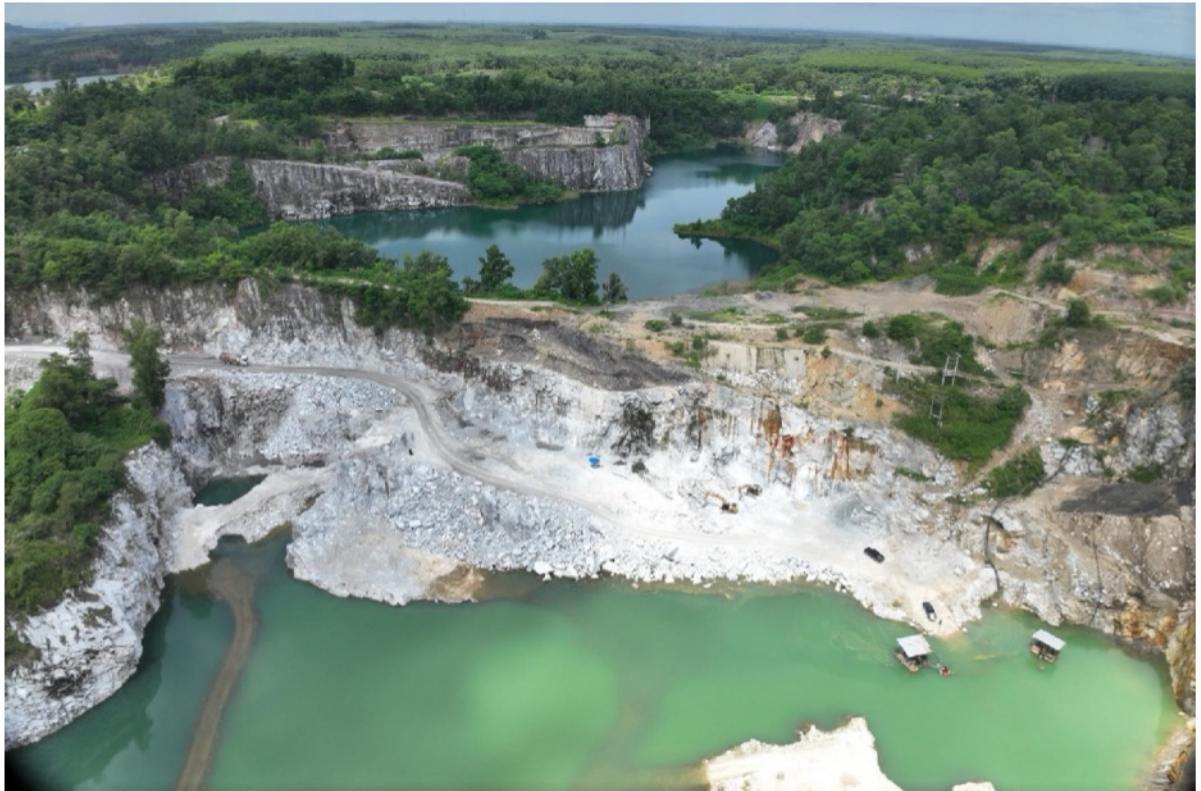
ภาพที่ 3 สภาพหน้าเหมืองด้านทิศใต้

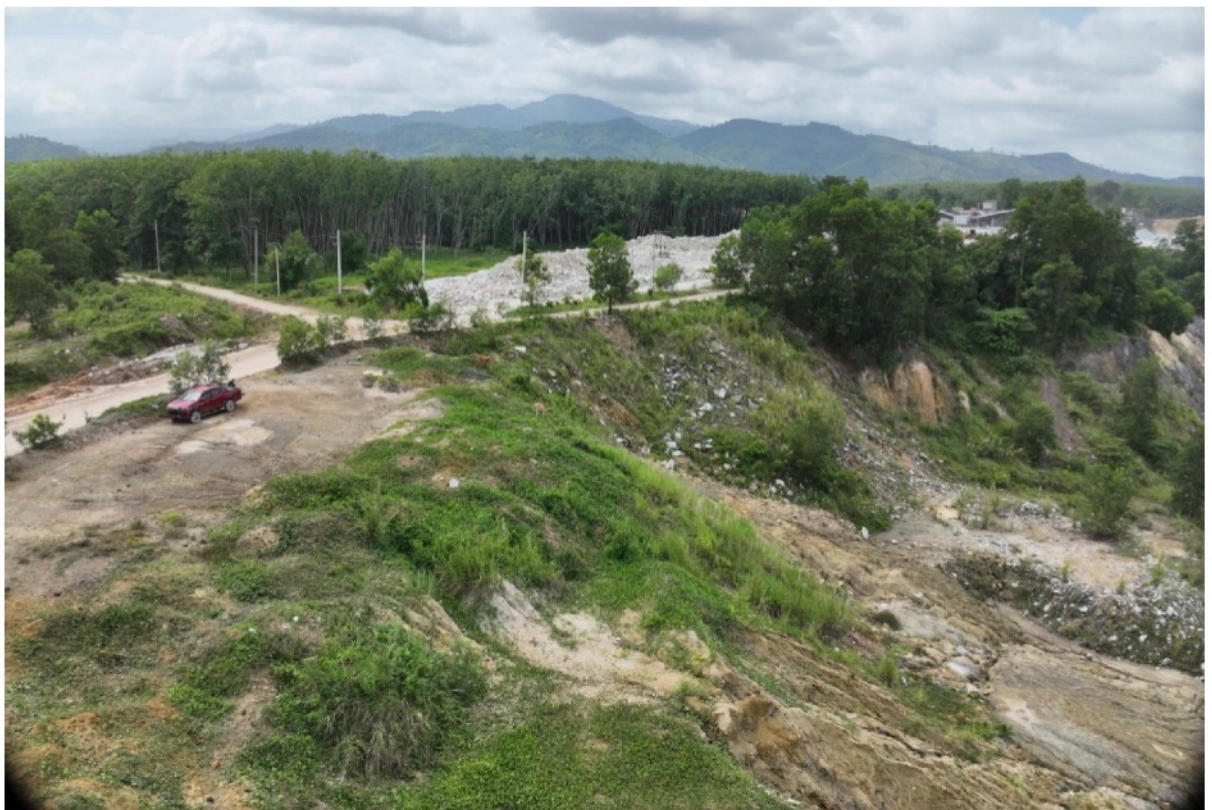
ภาพที่ 4 ขอบบ่อเหมืองด้านทิศเหนือ ที่มีการนำเปลือกดินมาถมกลับ

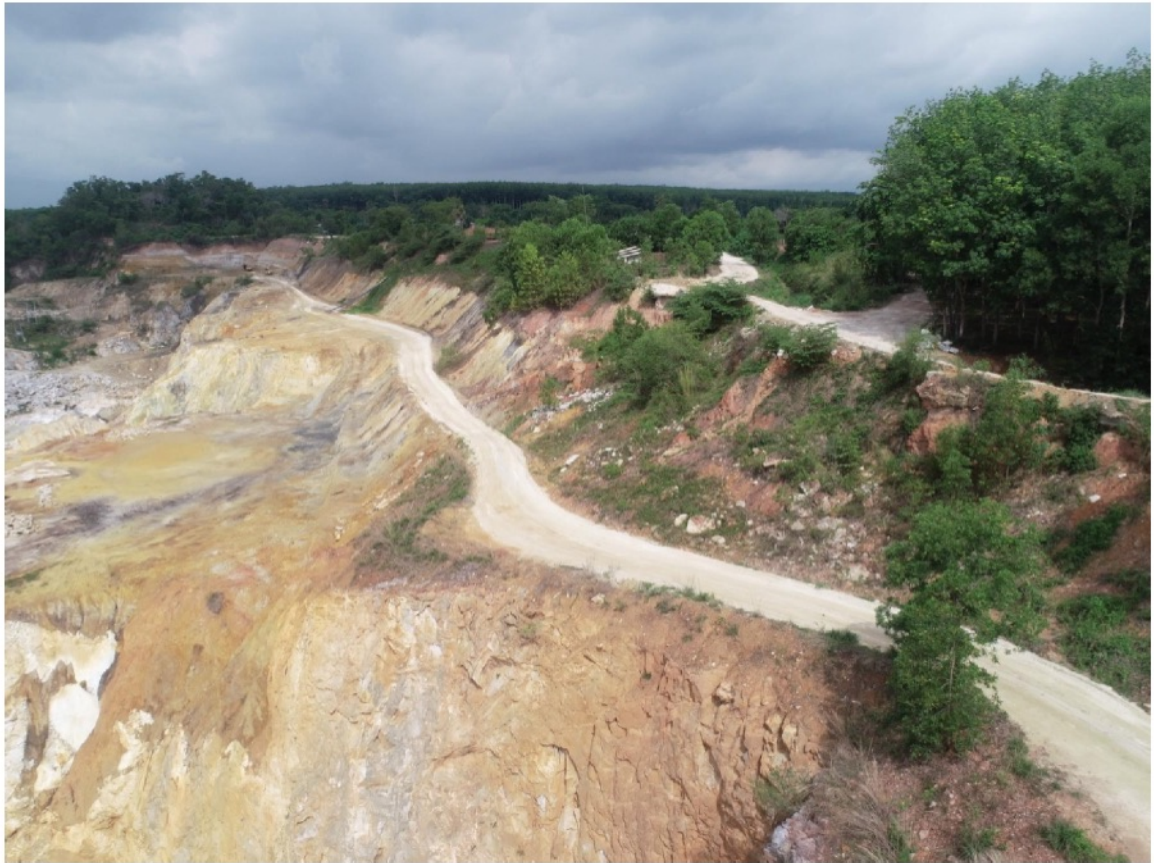
ภาพที่ 5 จุดถมดินทำชั้นบันไดป้องกันการพังทลายขอบบ่อด้านทิศตะวันตก (ภาพจากรายงานครั้งก่อน)

นำเปลือกดินมาเสริมเป็นชั้นบันได และแต่งขอบดินรอบบ่อเหมืองด้านทิศตะวันตกเพื่อรักษาเสถียรภาพ ไม่ให้ขอบบ่อพังทลายและทำคันดินขอบบ่อด้านบน (เดิมเคยเกิดปัญหาดินไหล ขอบบ่อพังลงในขุมเหมือง).....

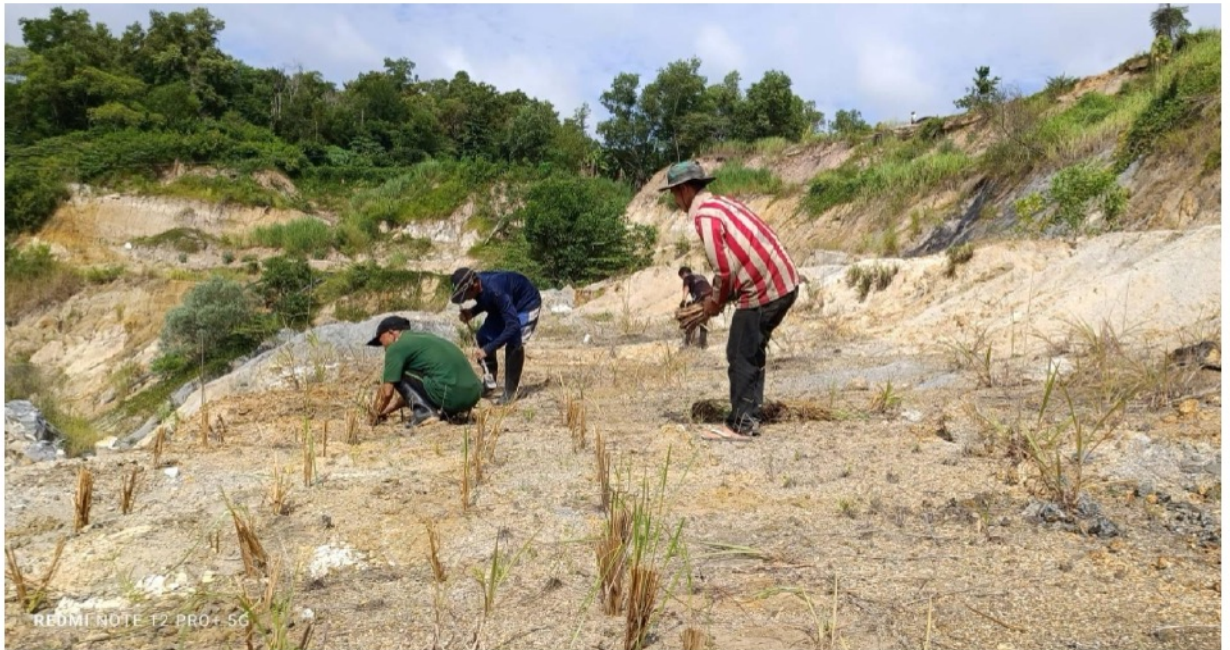
ภาพที่ 6 ปลุกหญ้าแฝก บริเวณขอบบ่อด้านทิศตะวันตก

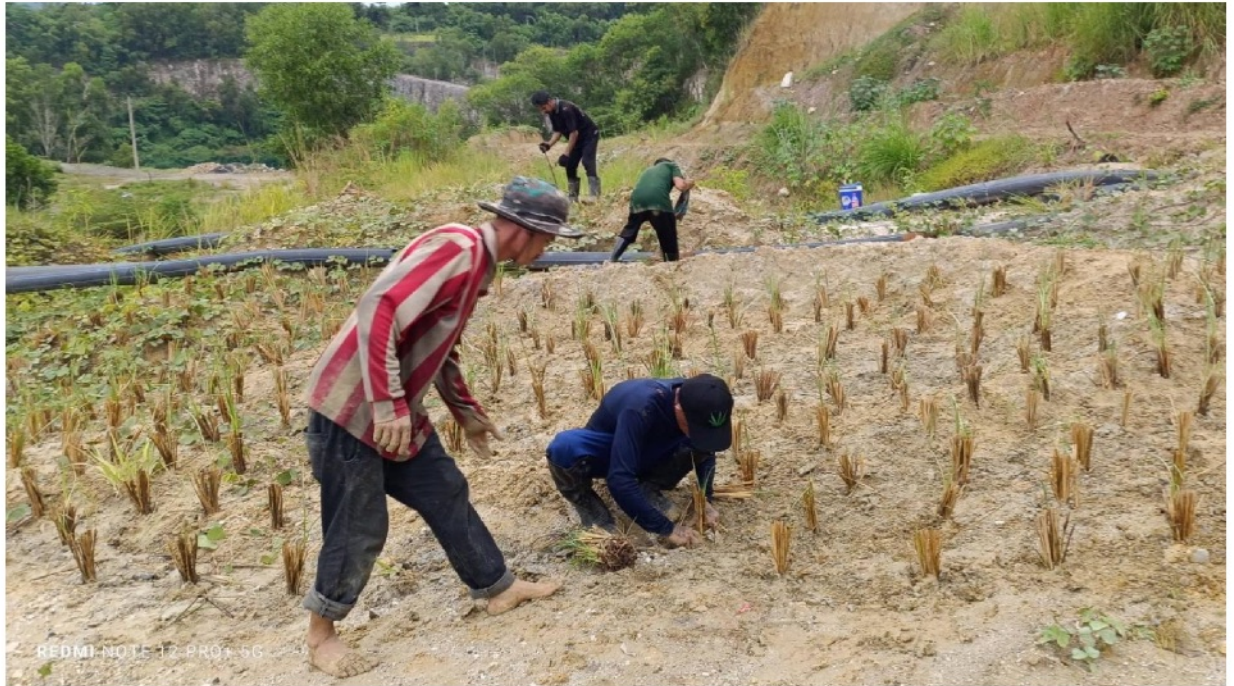
ภาพที่ 7 ปลุกหญ้าแฝก บริเวณขอบบ่อด้านทิศตะวันตกเฉียงใต้

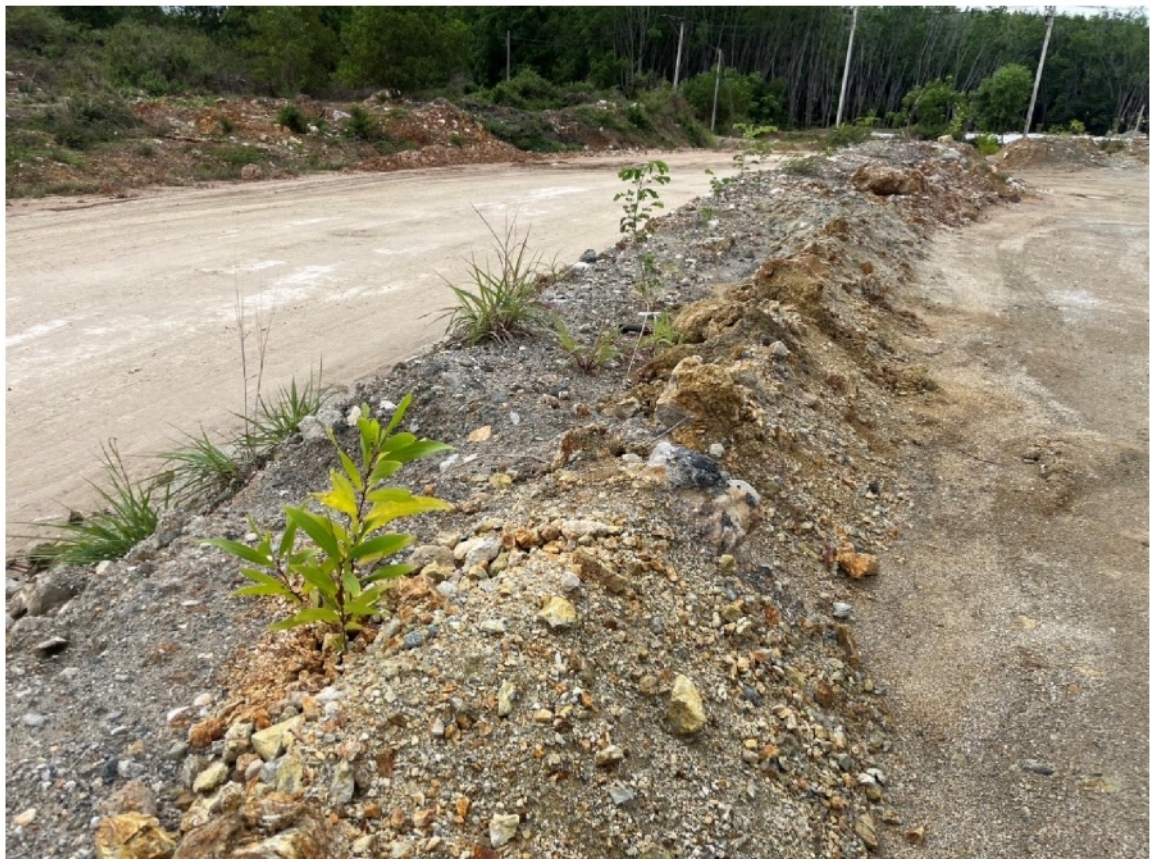
ภาพที่ 8 คันดินรอบเส้นทางขนส่งในพื้นที่โครงการ พร้อมปลูกต้นไม้ตลอดแนว (ภาพจากรายงานครั้งก่อน)
