# รายงานแผน และผลการดำเนินงานด้านการฟื้นฟูพื้นที่ทำเหมือง

โครงการเหมืองแร่หินอุตสาหกรรมชนิดหินปูน เพื่ออุตสาหกรรมก่อสร้าง  
ประทานบัตรที่ 33336/16066 ของบริษัท สหศิลาเพิ่มพูล จำกัด  
ตั้งอยู่ที่ หมู่ที่ 1 ตำบลหน้าพระลาน อำเภอเฉลิมพระเกียรติ จังหวัดสระบุรี

รายงานแผนและผลการดำเนินงานด้านการฟื้นฟูพื้นที่ทำเหมือง  
โครงการเหมืองแร่หินอุตสาหกรรมชนิดหินปูน เพื่ออุตสาหกรรมก่อสร้าง

ประทานบัตรที่ 33336/16066

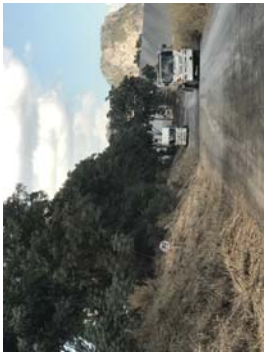
ต้นทางด้านทางด้านทิศตะวันตก

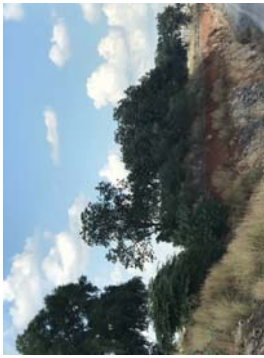
แนวต้นไม้เดิมบริเวณเส้นทางขนส่งแร่ภายในโครงการ

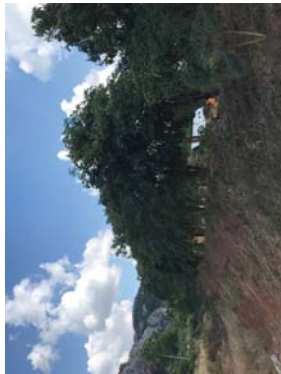
ต้นทางด้านเดิมและแนวต้นไม้ทางด้านทิศใต้

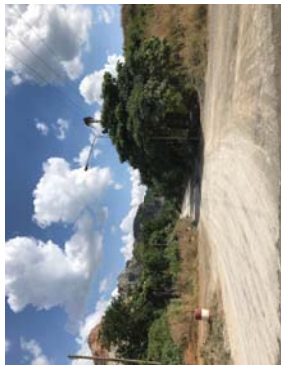
ต้นเสียดบรรจบบริเวณแนวรั้วทางทิศเหนือ 50 ม. ทางด้านทิศใต้

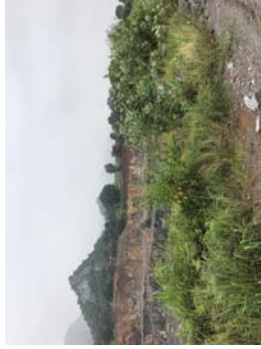
แนวต้นราชพฤกษ์ริมเส้นทางขนส่งแร่ภายในโครงการ

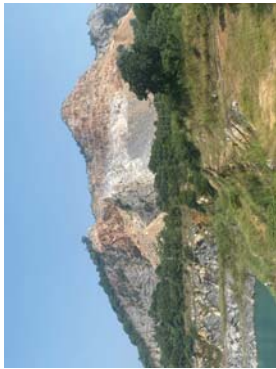
แนว้วนการำเหมองระยะ 10 ม. ทางทิศตะวันออก

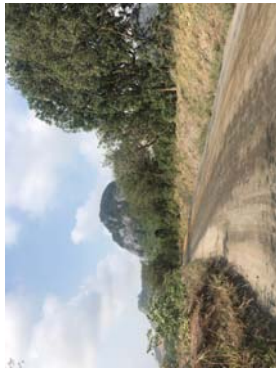
แนวต้นไม้ที่ปลูกไว้ทางทิศตะวันตก

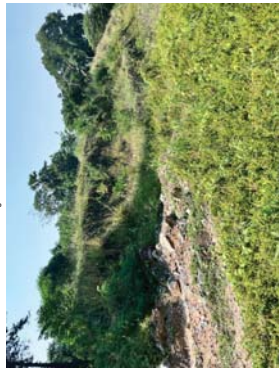
พืชคลุมหน้าดิน

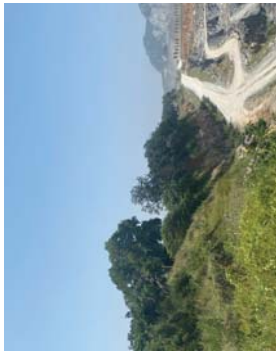
แนวเส้นการทำเหมืองระยะ 10 ม. ทางทิศตะวันตก

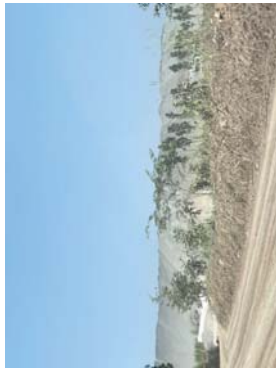
## แนวคิดทำนบดินบริเวณแนวเวนการทำเหมือง

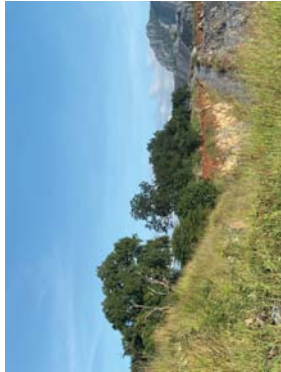
แนวต้นไม้นี้บริเวณแนวเส้นทางการทำเหมืองระยะ 10 ม.

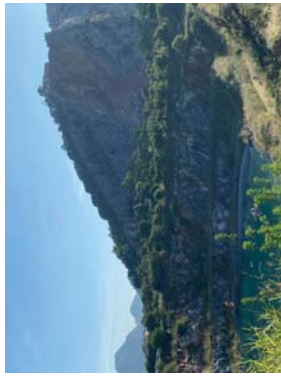
แนวต้นไม้นานทีศตะวันออก

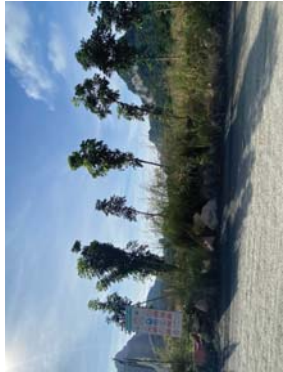
แนวต้นไม้น้ำบริเวณทิศเหนือระหว่างหลักหมุดที่ 9-10

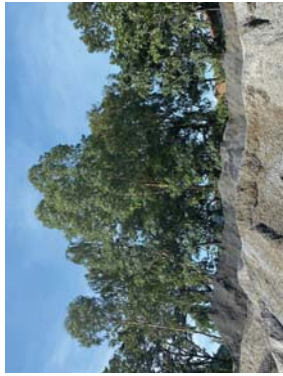
แนวต้นไม้น้ำบริเวณโรงโม่หินของโครงการ

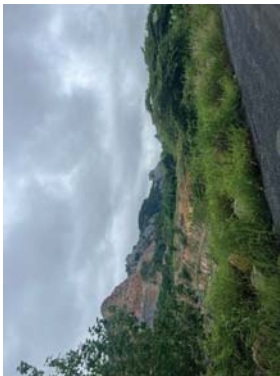
พืชคลุมหน้าดิน

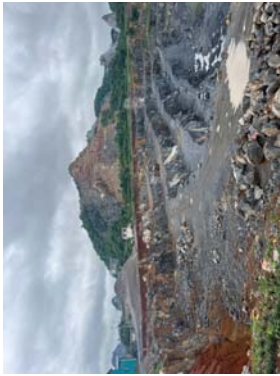
ชั้นบันไดบริเวณหน้าเหมือง

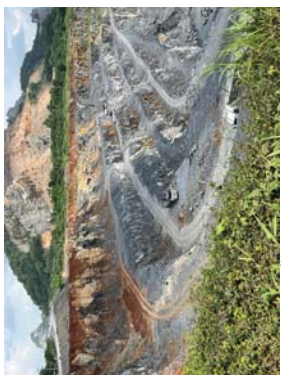
ชั้นบันไดบริเวณหน้าเหมือง

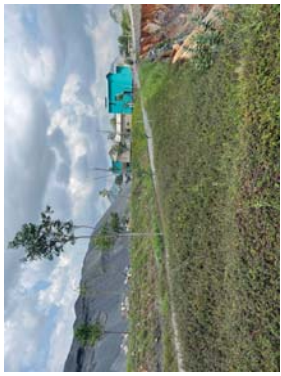
ต้นไม้บริเวณแนวเวนการทำเหมืองระยะ 10 ม. ทางทิศเหนือ

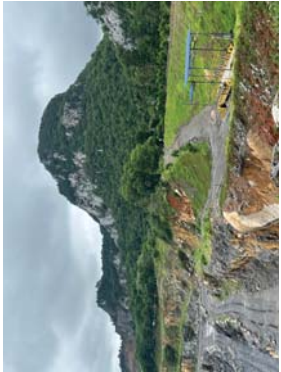
แนวบันไดฟื้นฟูระยะ 10 ม. ทางทิศตะวันออก

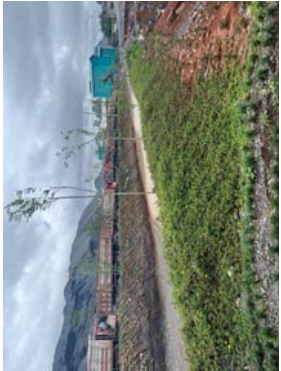
แนวบันไดฟื้นฟูระยะ 10 ม. ทางทิศเหนือ

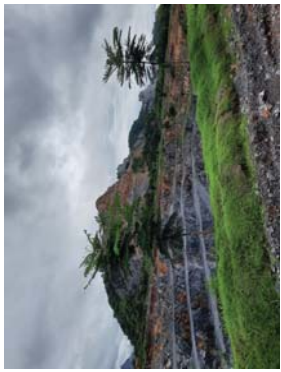
แนวต้นไม้ปลูกไว้ทางทิศตะวันตก

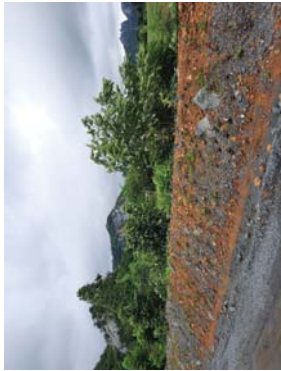
แนวคันทำนบดินบริเวณแนวเวนการทำเหมือง

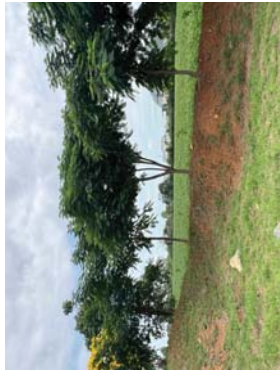
ดูเส้นทางเดินข้ามดินรอบพื้นที่โครงการ

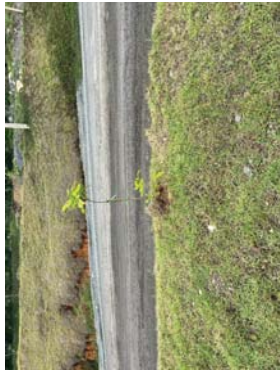
ปลูกต้นไม้และพืชคลุมดินเพิ่มเติม บริเวณริมเส้นทางขนส่งแร่โครงการ

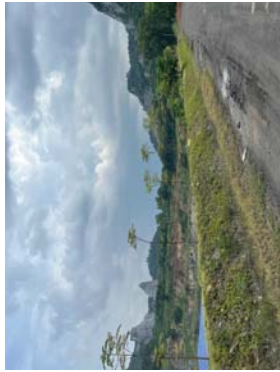
แนวต้นไม้ริมเส้นทางขนส่งแร่

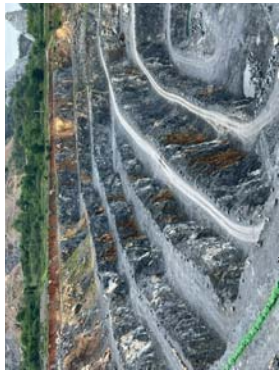
พื้นที่ดินบริเวณหน้าเหมือง

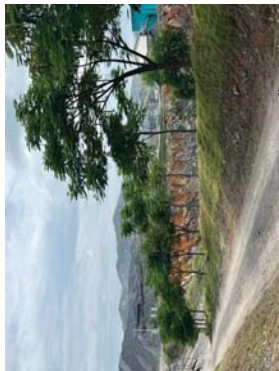
ดูแนวต้นไม้ริมเส้นทางขนส่งแร่ภายในพื้นที่โครงการ

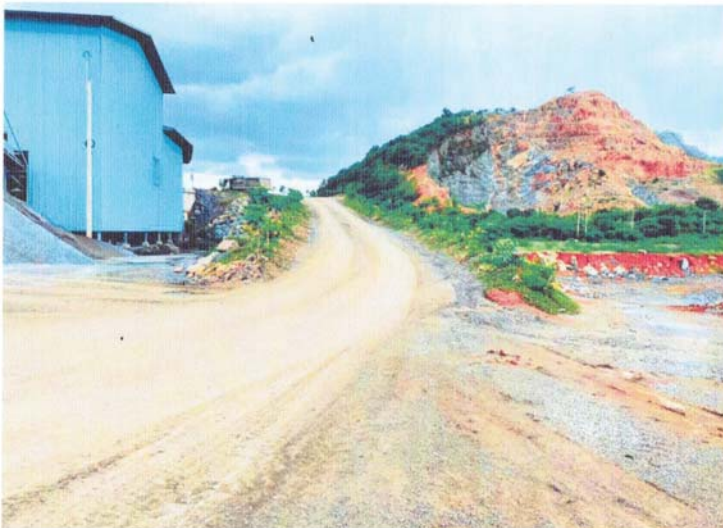
รูปที่ 1 แสดงพื้นที่ขอบบ่อเหมืองด้านทิศเหนือที่ปลูกต้นไม้ในช่วงปีแรกๆ ซึ่งต้นไม้เติบโต แข็งแรงดีมาก

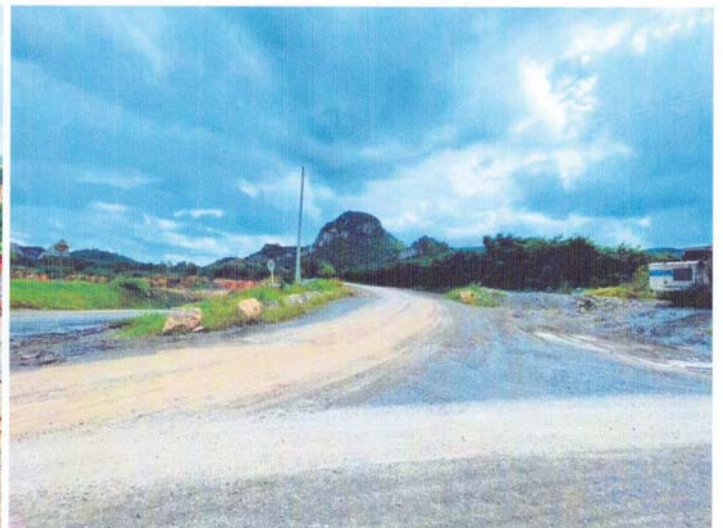
รูปที่ 2 แสดงพื้นที่ขอบบ่อเหมืองด้านทิศตะวันตกที่ปลูกต้นไม้ในช่วงปีแรกๆ ซึ่งต้นไม้เติบโต แข็งแรงดีมาก

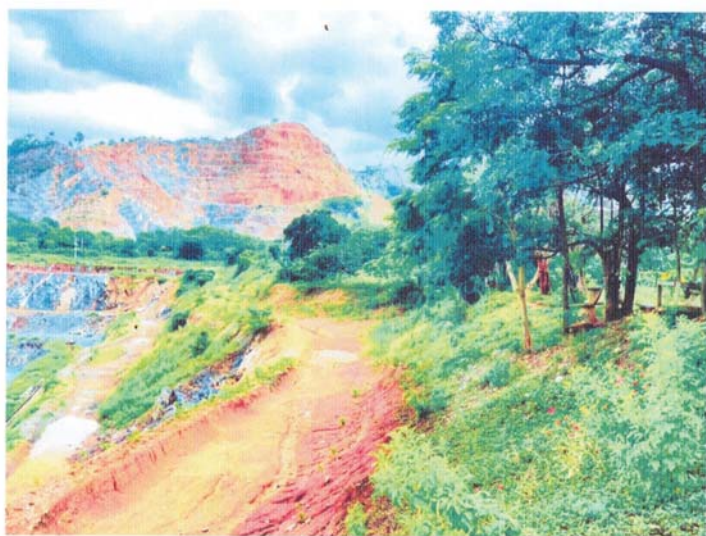
รูปที่ 3 แสดงพื้นที่ขุดบ่อเหมืองด้านทิศใต้ที่ปลูกต้นไม้ในช่วงปีแรกๆ ซึ่งต้นไม้เติบโต แข็งแรงดีมาก

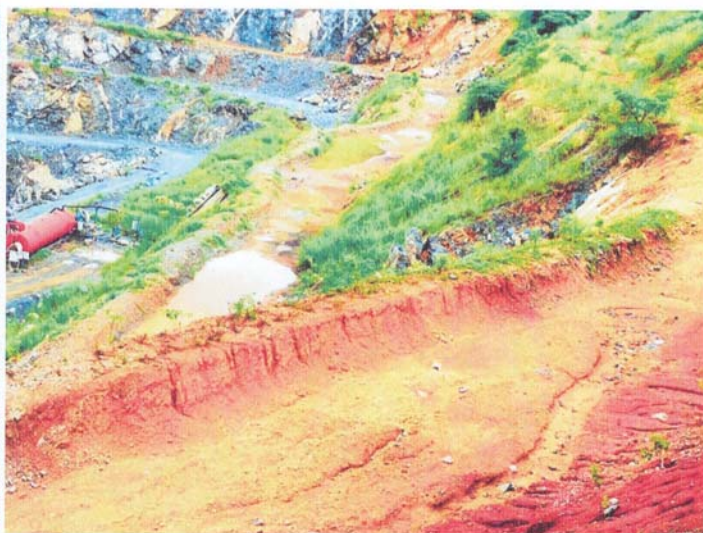
รูปที่ 4 แสดงพื้นที่ขุดบ่อเหมืองด้านทิศตะวันออกที่ปลูกต้นไม้ในช่วงปีแรกๆ ซึ่งต้นไม้เติบโต แข็งแรงดีมาก
