รายงาน  
แผนและผลการดำเนินงานด้านการฟื้นฟูพื้นที่ทำเหมือง

บริษัท ศิลาลิศจำกัด  
ประธานบัตรที่ 30345/16344

ที่ตำบลปากแพรก อำเภอดอนสัก จังหวัดสุราษฎร์ธานี

การรายงานวันที่ 30 เดือน เมษายน พ.ศ. 2569

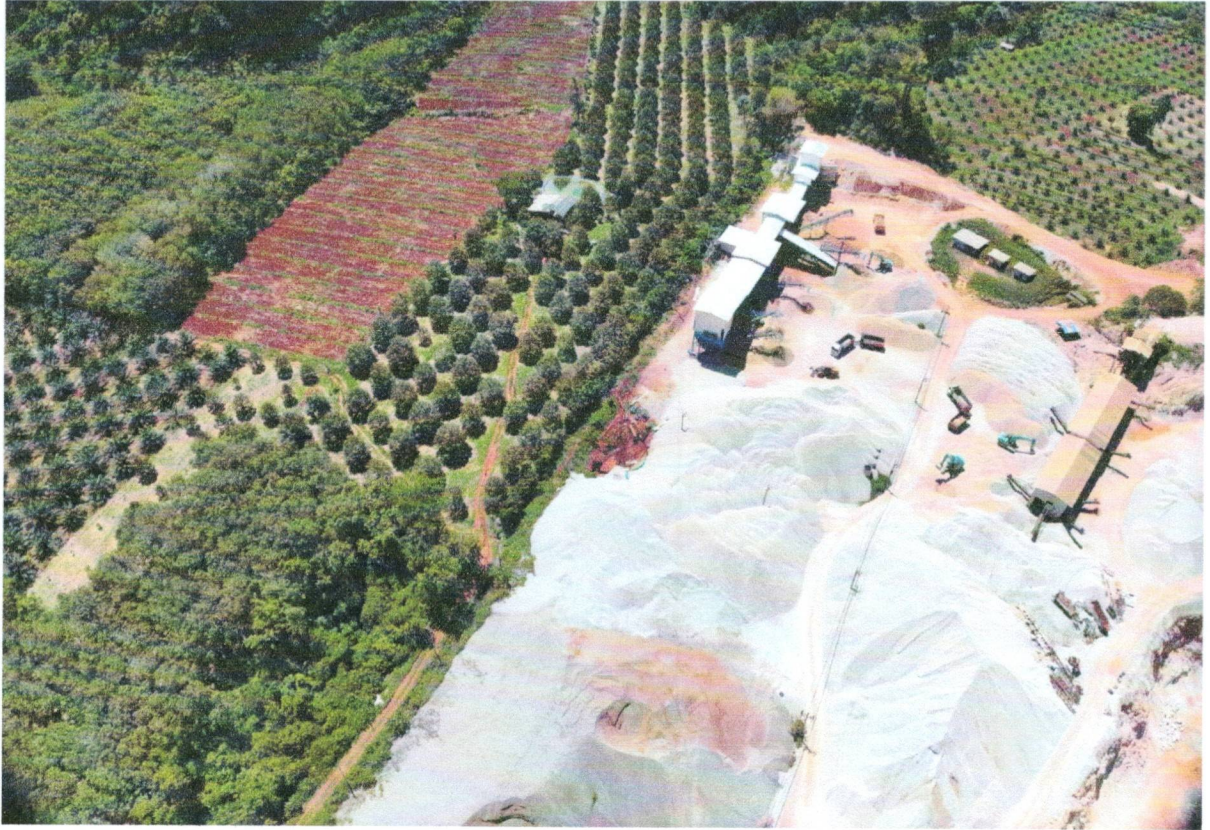
ภาพที่ 1 บริเวณกองสต็อกแร่บริเวณทางออกจากโครงการด้านทิศเหนือ

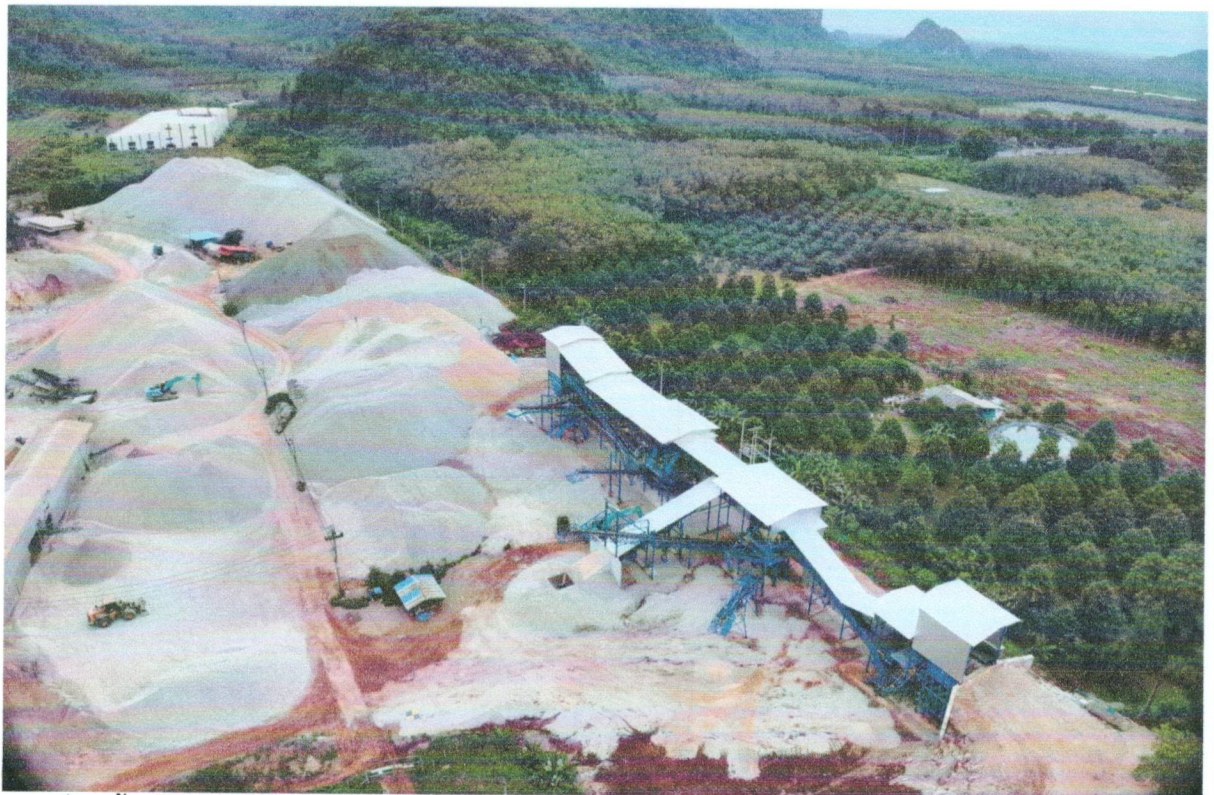
ภาพที่ 2 พื้นที่โรงแต่งแร่ใหม่ (อยู่ระหว่างการย้ายจากโรงเดิมไปโรงใหม่)

วิธีการดำเนินการ \_\_\_\_\_ พื้นที่โรงแต่งแร่ ไม่มีพื้นที่ให้ทำการฟื้นฟู มีเพียงดูแลต้นไม้เดิมที่มีอยู่ให้อยู่ในสภาพที่สมบูรณ์ (มีการเตรียมการย้ายโรงแต่ง ไปยังเขตแต่งแร่ข้างเคียง)

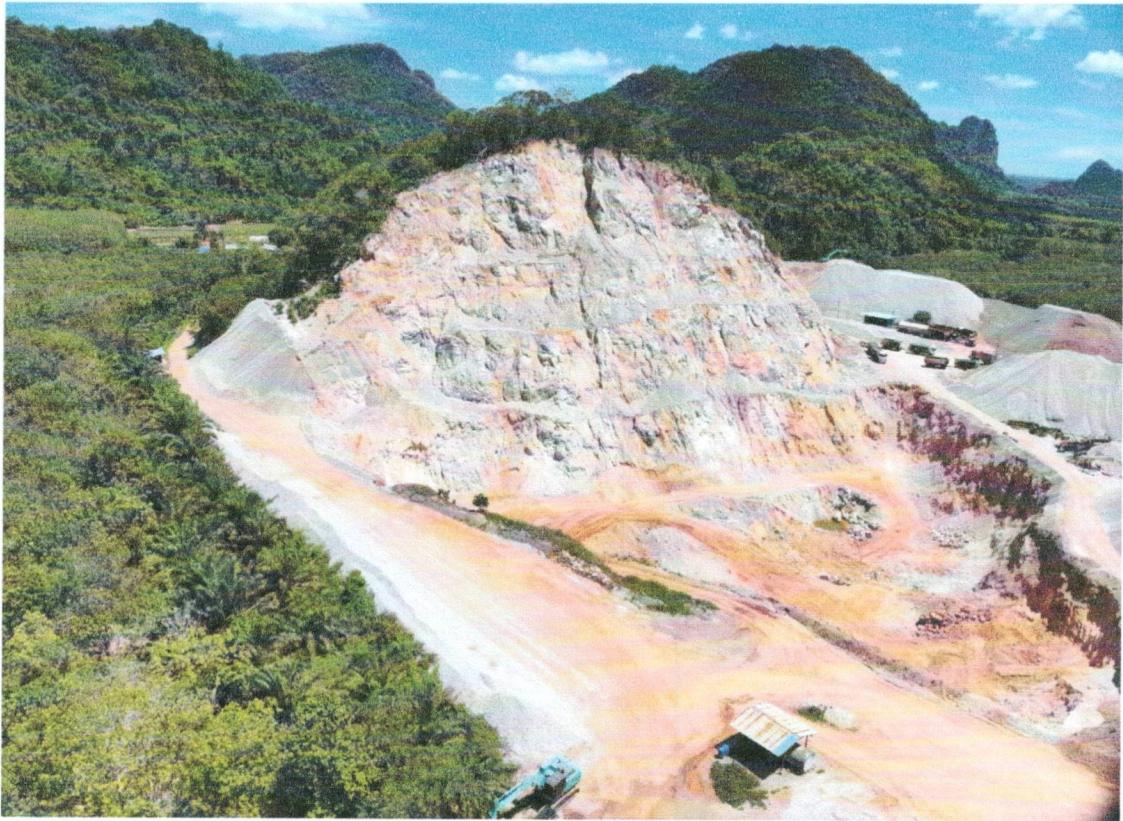
ภาพที่ 3 หน้าเหมืองปัจจุบัน

วิธีการดำเนินการ (ให้อธิบายลักษณะของหน้าเหมือง ความปลอดภัย) \_\_\_\_\_ เนื่องจากการทำเหมืองใน 3 ปีข้างหน้า ยังคงเป็นหน้าเหมืองเดิมที่กำลังผลิตในปัจจุบัน โดยผลิตหินจากด้านบนลงสู่ด้านล่าง ทำให้ไม่มีการปรับปรุงสภาพหรือฟื้นฟูบริเวณหน้าเหมือง มีเพียงแค่ปรับปรุงเส้นทางขนส่ง ให้อยู่ในภาพที่สมบูรณ์เพื่อลดปัญหาฝุ่น และดูแลบ่อสูบน้ำ,ทางระบายน้ำ ให้สามารถระบายน้ำได้อย่างมีประสิทธิภาพ

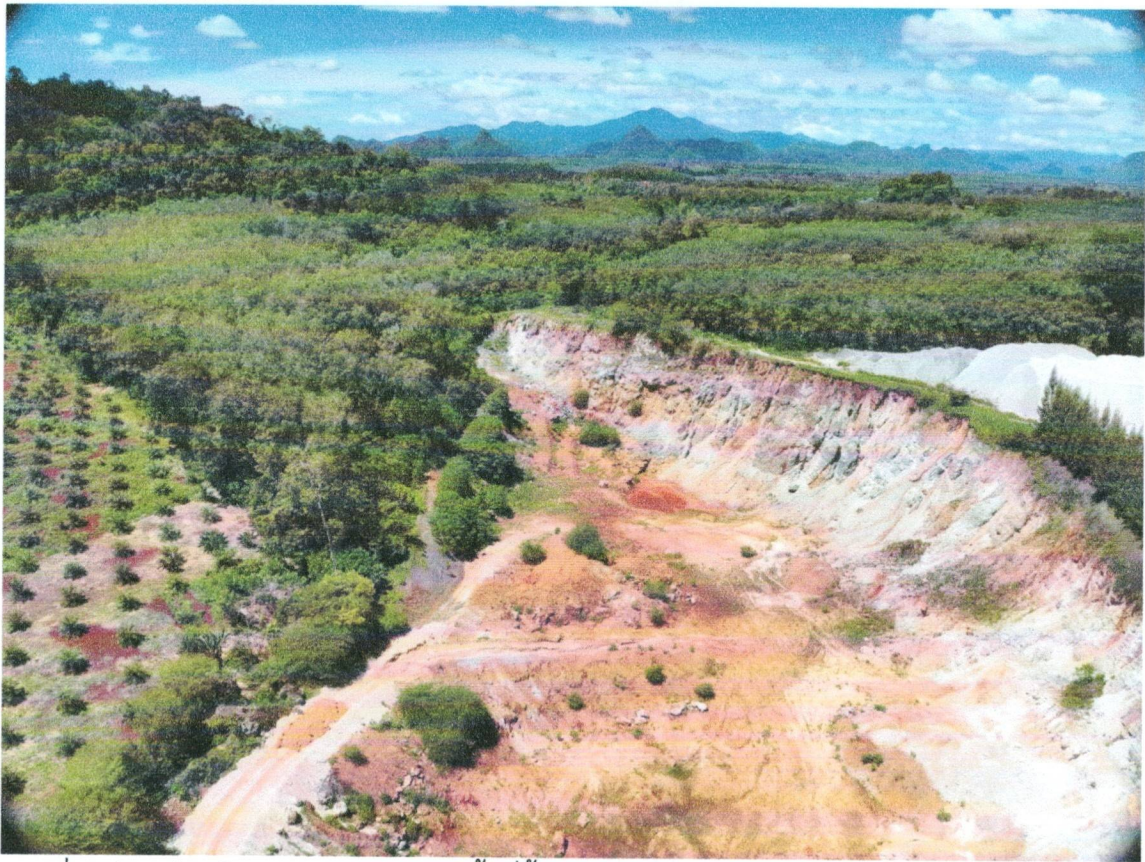
ภาพที่ 4 บ่อเหมืองด้านทิศตะวันออก และพื้นที่ฟื้นฟูตามขอบบ่อ

นำเปลือกดินมาเสริมเป็นคันดิน และพร้อมปลูกต้นไม้ \_\_\_\_\_

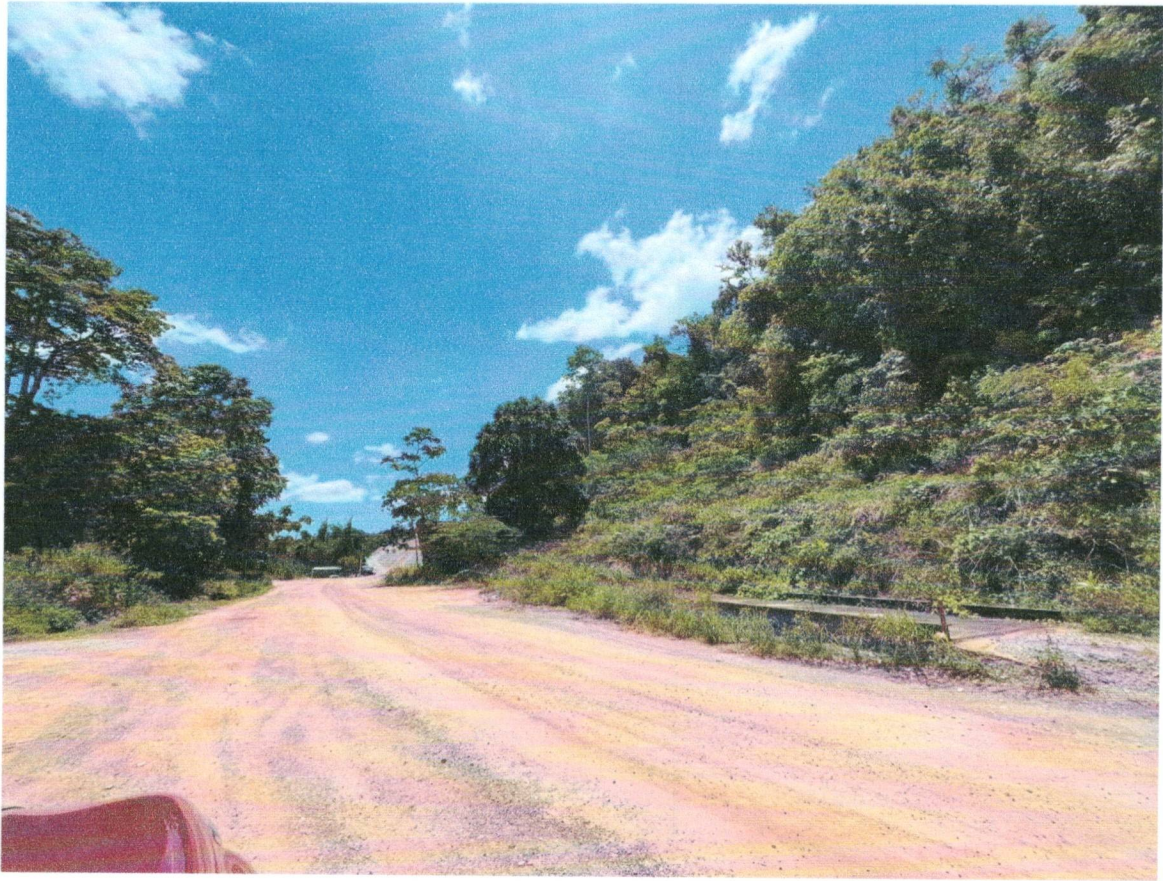
ภาพที่ 5 สภาพต้นไม้เดิมและต้นไม้ที่ปลูกเพิ่มเติมด้านหน้าโครงการ

วิธีการดำเนินการ \_\_\_\_\_ ปลูกต้นไม้เพิ่มเติมบางส่วน และดูแลต้นไม้เดิมให้อยู่ในสภาพสมบูรณ์ พร้อมทั้งปลูกซ่อมในบริเวณที่ต้นไม้ตาย \_\_\_\_\_
