มาตรการติดตามตรวจสอบผลกระทบสิ่งแวดล้อม

ตารางที่ 3-1 รายงานผลการปฏิบัติตามมาตรการป้องกันและแก้ไขผลกระทบสิ่งแวดล้อมและมาตรการติดตามตรวจสอบผลกระทบสิ่งแวดล้อมโครงการ Diamond Condominium

สรุปผลการปฏิบัติตามมาตรการป้องกัน และแก้ไขผลกระทบสิ่งแวดล้อม และมาตรการติดตามตรวจสอบผลกระทบสิ่งแวดล้อม

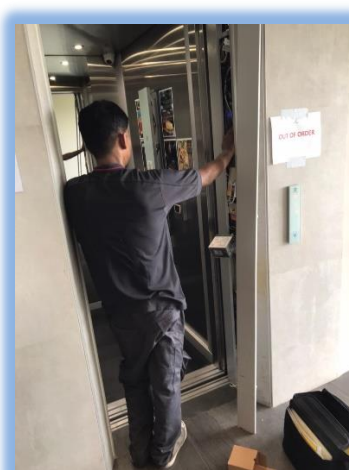
ภาพที่ 2-7 เจ้าหน้าที่ซ่อมบำรุงลิฟ

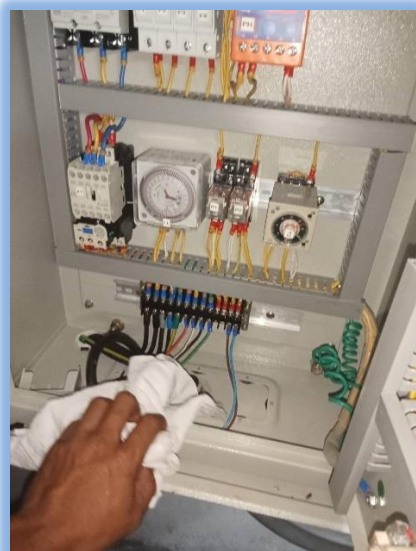
มาตรการป้องกันและแก้ไขผลกระทบ	ผลการปฏิบัติตามมาตรการฯ	ปัญหา อุปสรรค ที่ไม่สามารถปฏิบัติตามมาตรการและแนวทางแก้ไข	เอกสารอ้างอิง
7 ไฟฟ้า (ต่อ)	<p>(7) เปิดไฟฟ้าส่วนกลางระหว่าง เวลา 18.00 – 06.00 น.</p> <p>(8) เลือกใช้ไฟฟ้าส่องสว่างและอุปกรณ์ไฟฟ้าต่างๆ ส่วนกลาง แบบประหยัดพลังงาน และดูแลเรื่องการเปิดไฟส่องสว่างเวลากลางคืน ไม่ให้รบกวนผู้ที่อยู่อาศัยใกล้เคียง</p> <p>(9) บำรุงรักษาอุปกรณ์ระบบไฟฟ้าส่วนกลางภายในโครงการให้อยู่ในสภาพดีอยู่เสมอ</p> <p>(10) ตรวจสอบและซ่อมบำรุงระบบไฟฟ้าส่วนกลางภายในโครงการให้อยู่ในสภาพดีอยู่เสมอ</p> <p>(11) อบรมเจ้าหน้าที่ทุกคนให้ตระหนักในเรื่องการประหยัดพลังงานเป็นประจำ</p> <p>(12) รณรงค์ให้ผู้พักอาศัยใช้ไฟฟ้าอย่างประหยัด</p> <p>(13) จัดเจ้าหน้าที่หมั่นทำความสะอาดหลอดไฟ และโคมไฟส่วนกลางอยู่เสมอ เพราะฝุ่นละอองที่เกาะหลอดไฟจะทำให้แสงสว่างลดน้อยลง</p>		(ภาพที่ 2-8)

ภาพที่ 2-8 การบำรุงดูแลรักษาระบบแสงสว่างรอบอาคาร

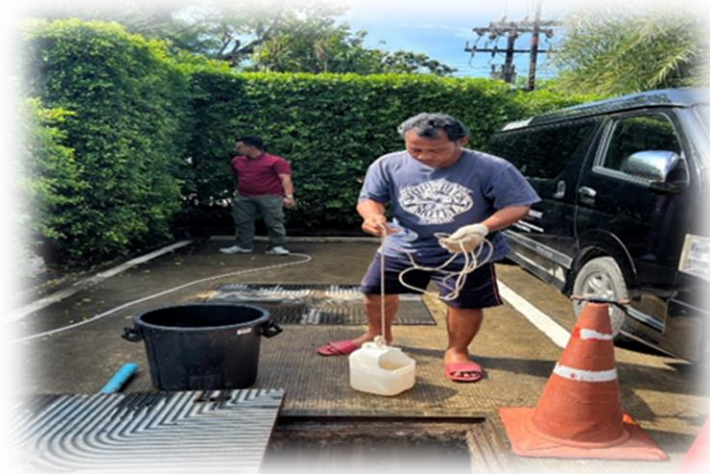
ภาพที่ 2-9 การบำรุงดูแลรักษาและตรวจสอบคุณภาพน้ำ
