การปฏิบัติตามมาตรการป้องกันและแก้ไขผลกระทบสิ่งแวดล้อม

รายงานผลการปฏิบัติตามมาตรการป้องกันและแก้ไขผลกระทบสิ่งแวดล้อมและมาตรการติดตามตรวจสอบคุณภาพสิ่งแวดล้อม

โครงการ แอสคอตท์ เอ็มบาสซี สาทร์ ระยะดำเนินการ ช่วงเดือน มกราคม 2569 ถึง เดือน มิถุนายน 2569

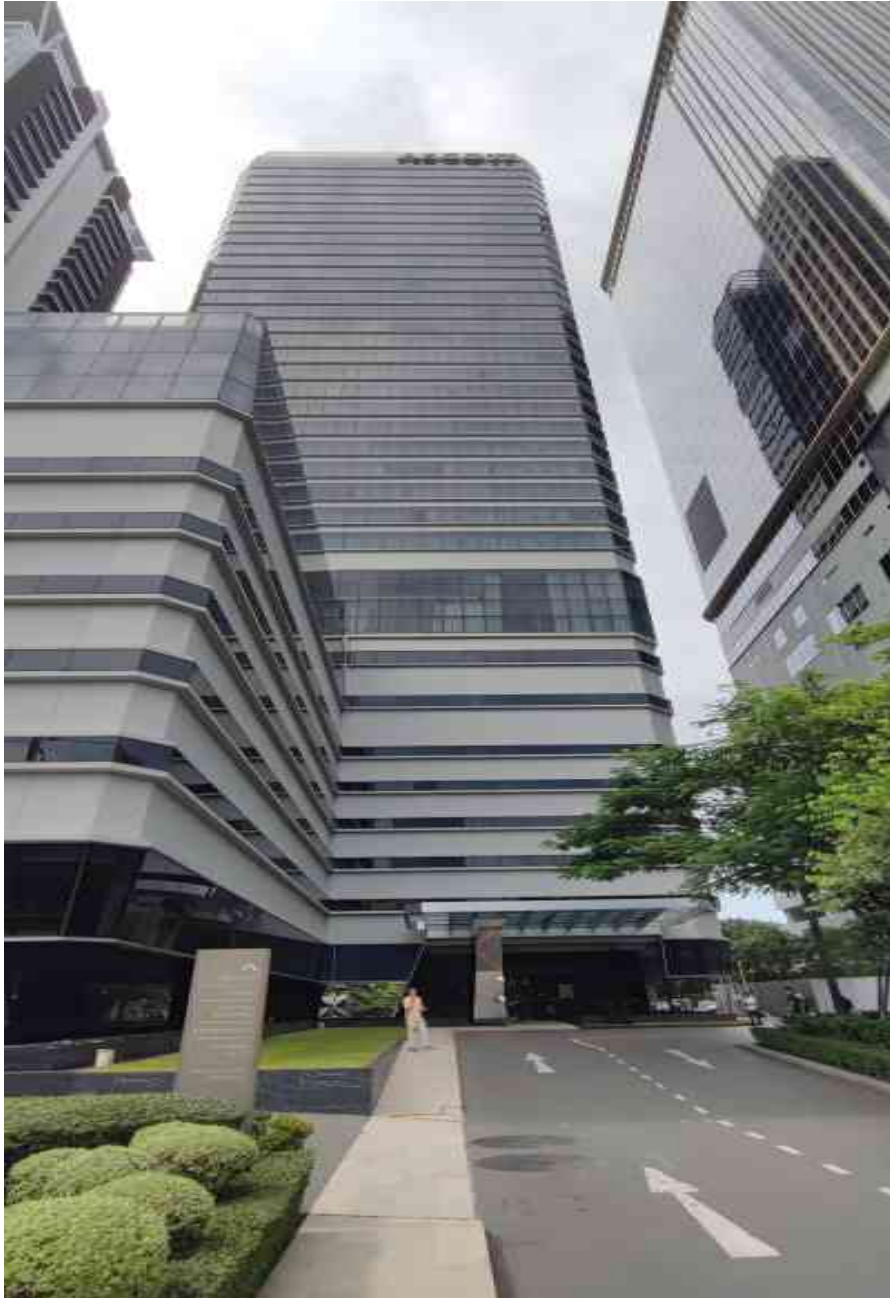
รูปที่ 1 แสดงอาคาร ณ ปัจจุบัน

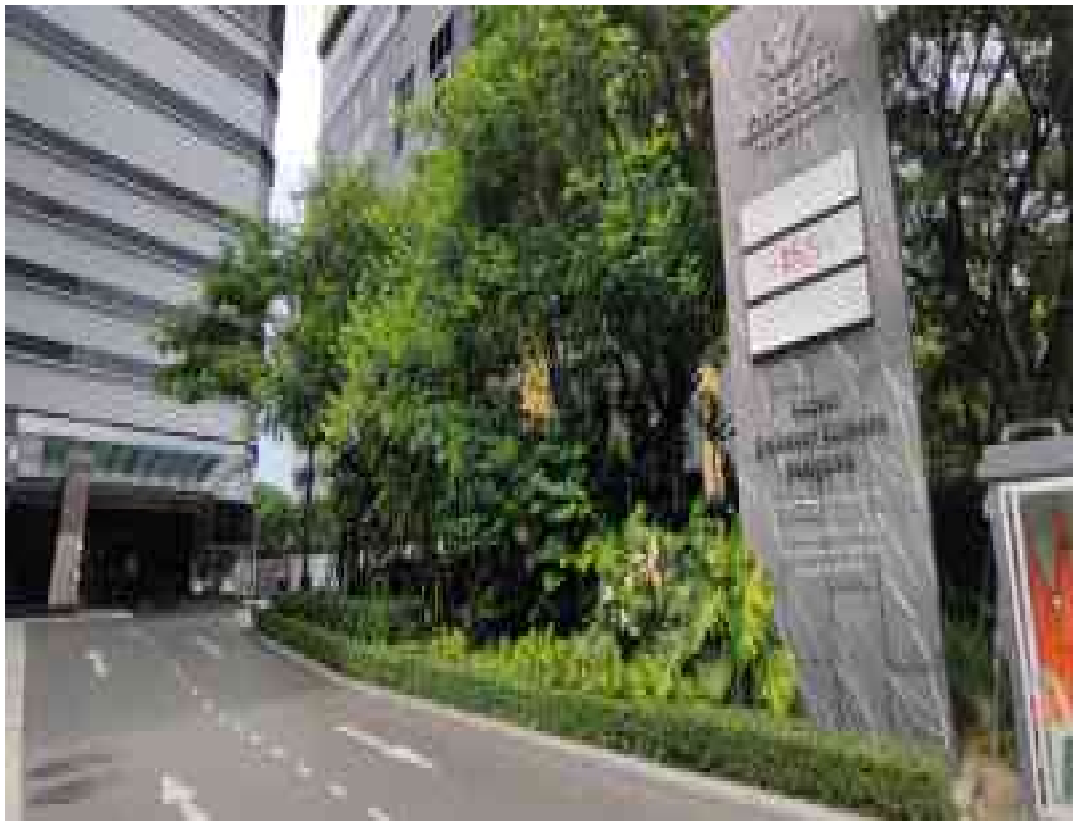
รูปที่ 2 แสดงทางเข้า-ออกโครงการ

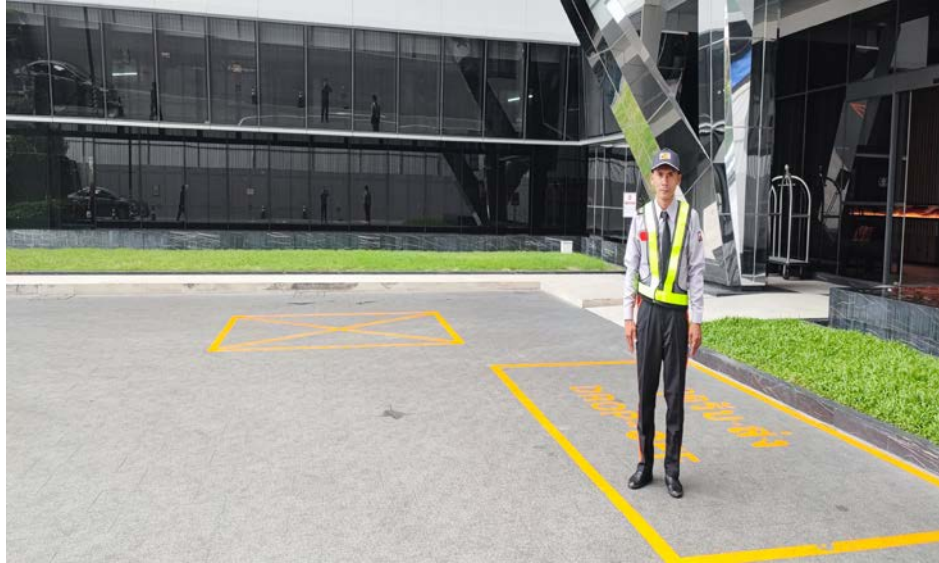
รูปที่ 3 แสดงเจ้าหน้าที่อำนวยความสะดวก ประจำพื้นที่บริเวณที่จอดรถ

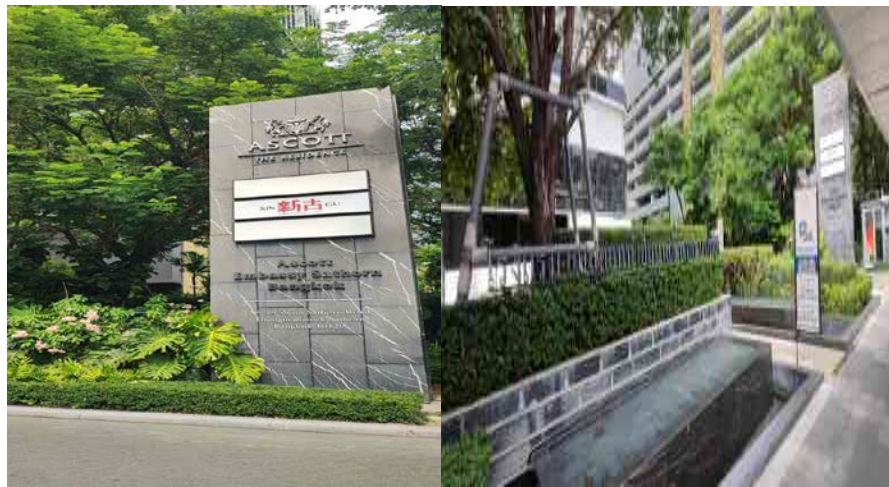
รูปที่ 4 แสดงป้ายชื่อโครงการชัดเจน

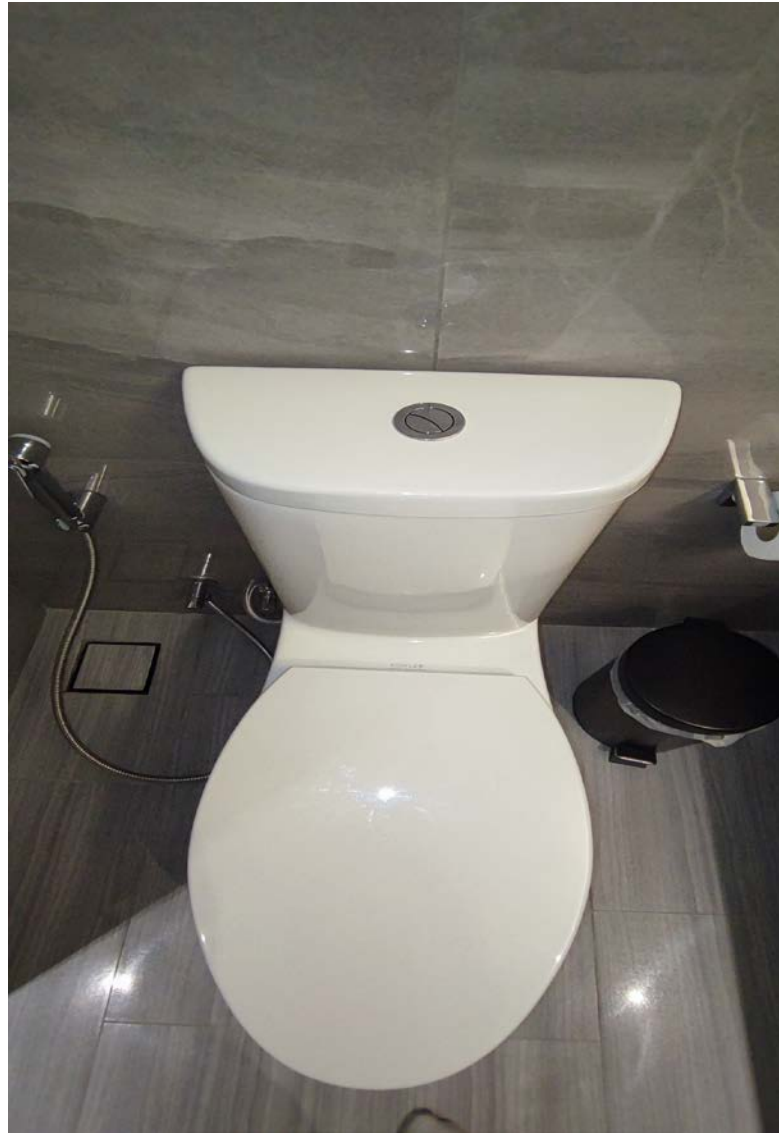
รูปที่ 5 แสดงสุขภัณฑ์ประหยัสน้ำของโครงการ

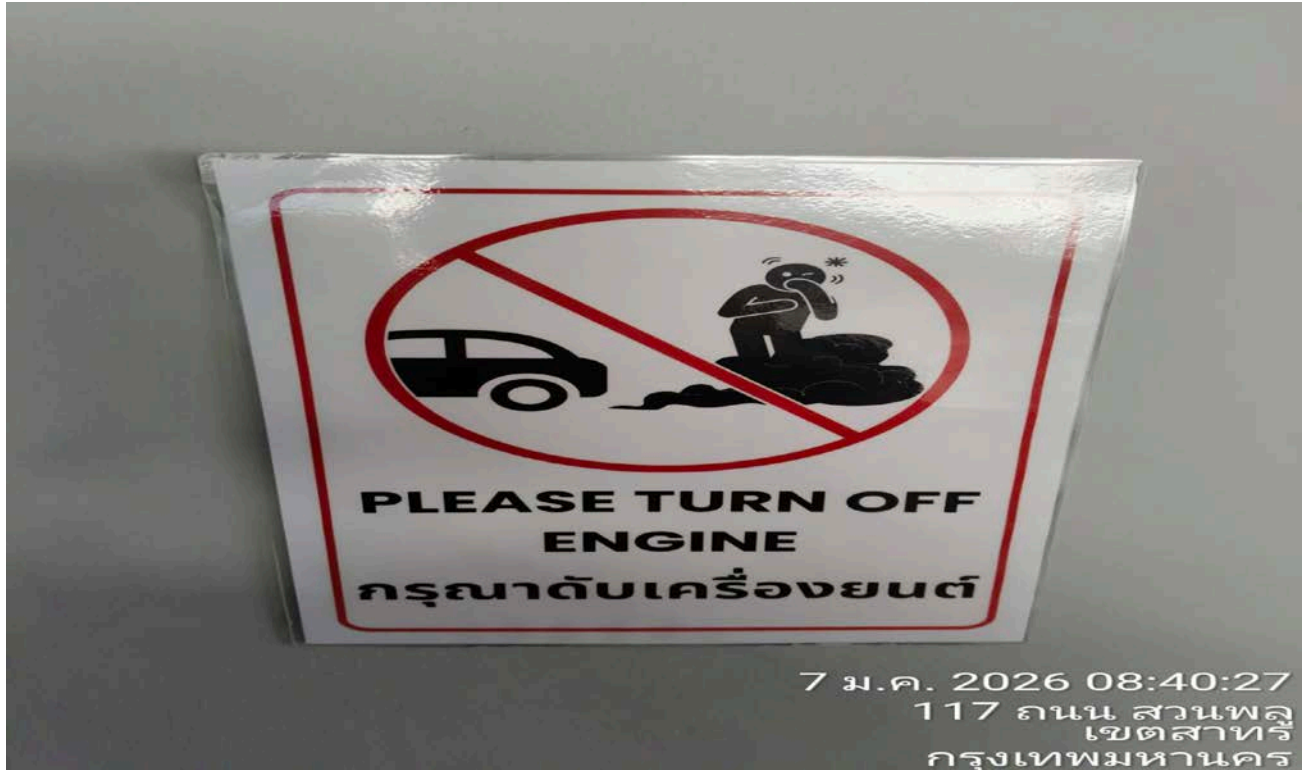
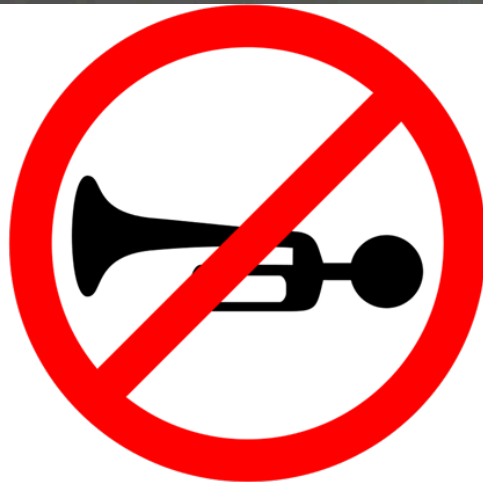
รูปที่ 6 ป้ายห้ามติดเครื่องยนต์ทิ้งไว้ในบริเวณพื้นที่จอดรถโครงการ

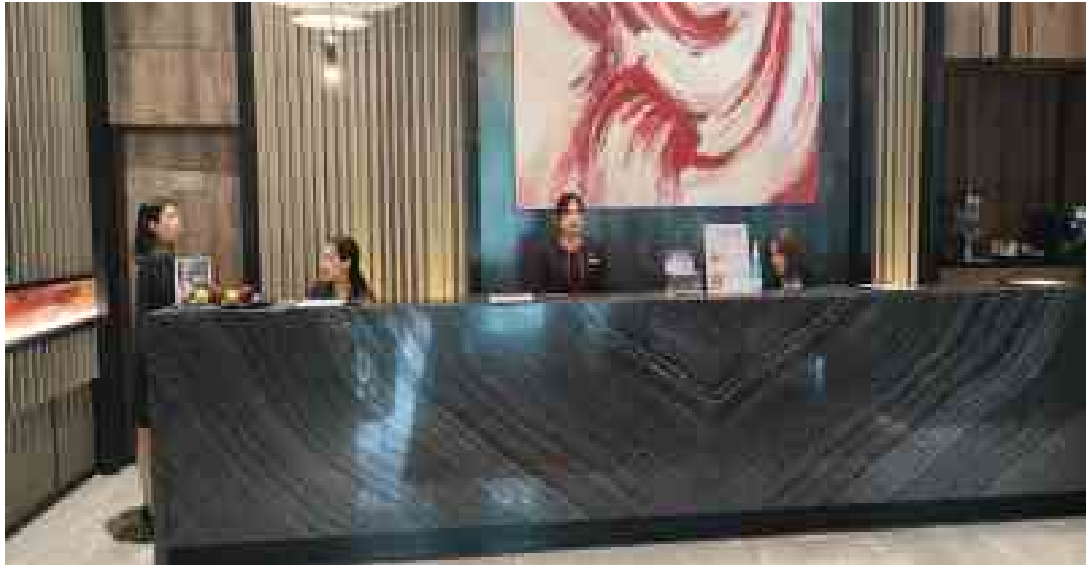
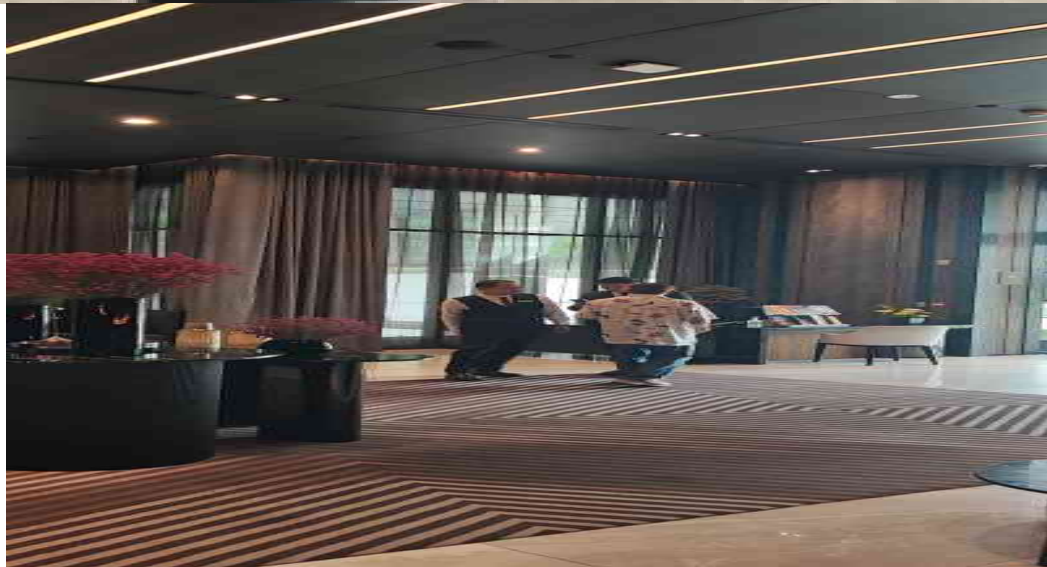
รูปที่ 7 พนักงานต้อนรับภายในบริเวณพื้นที่โครงการ

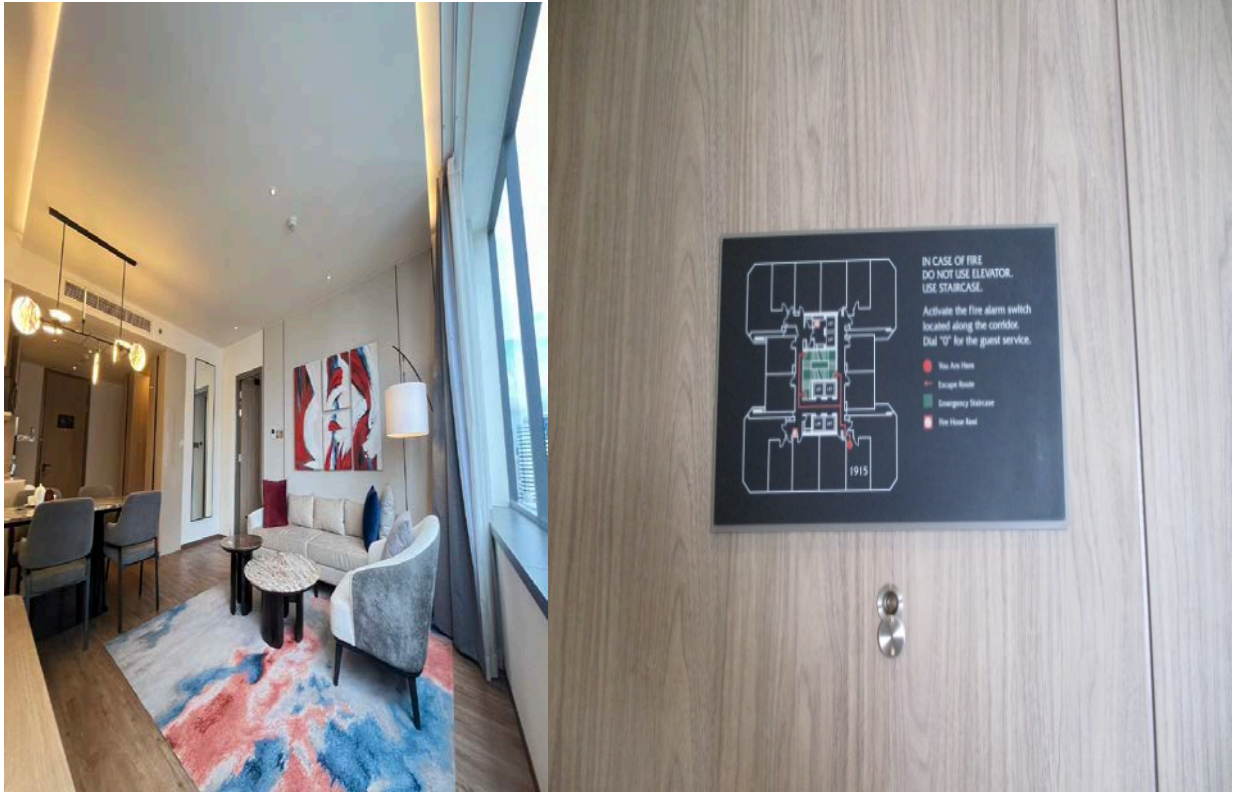
รูปที่ 8 แสดงห้องพักโครงการ และผังแสดงทางหนีไฟที่ประตูห้องของโครงการ

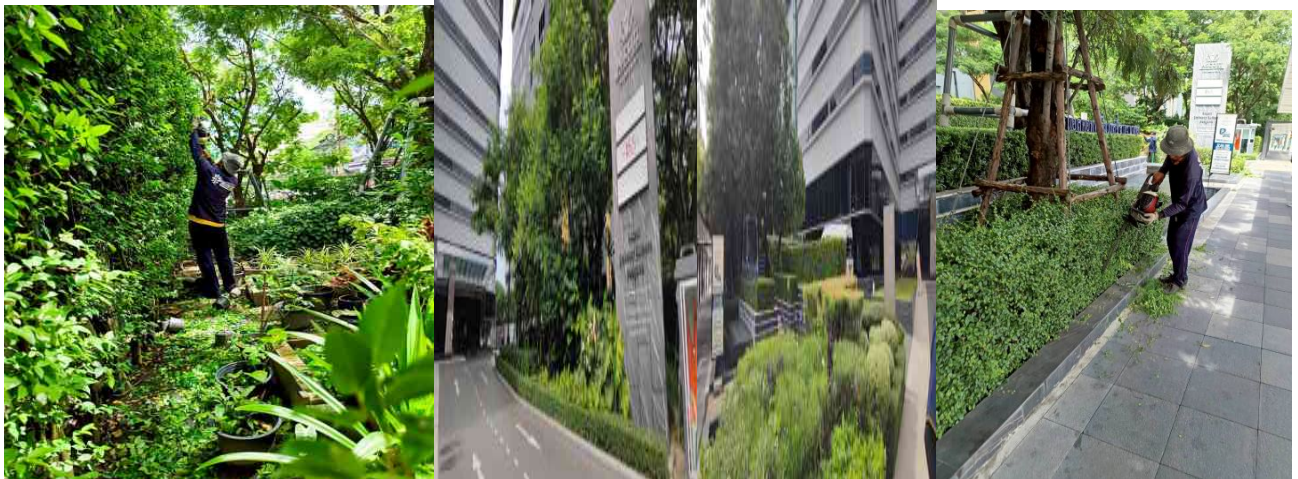
รูปที่ 9 แสดงต้นไม้ของโครงการ

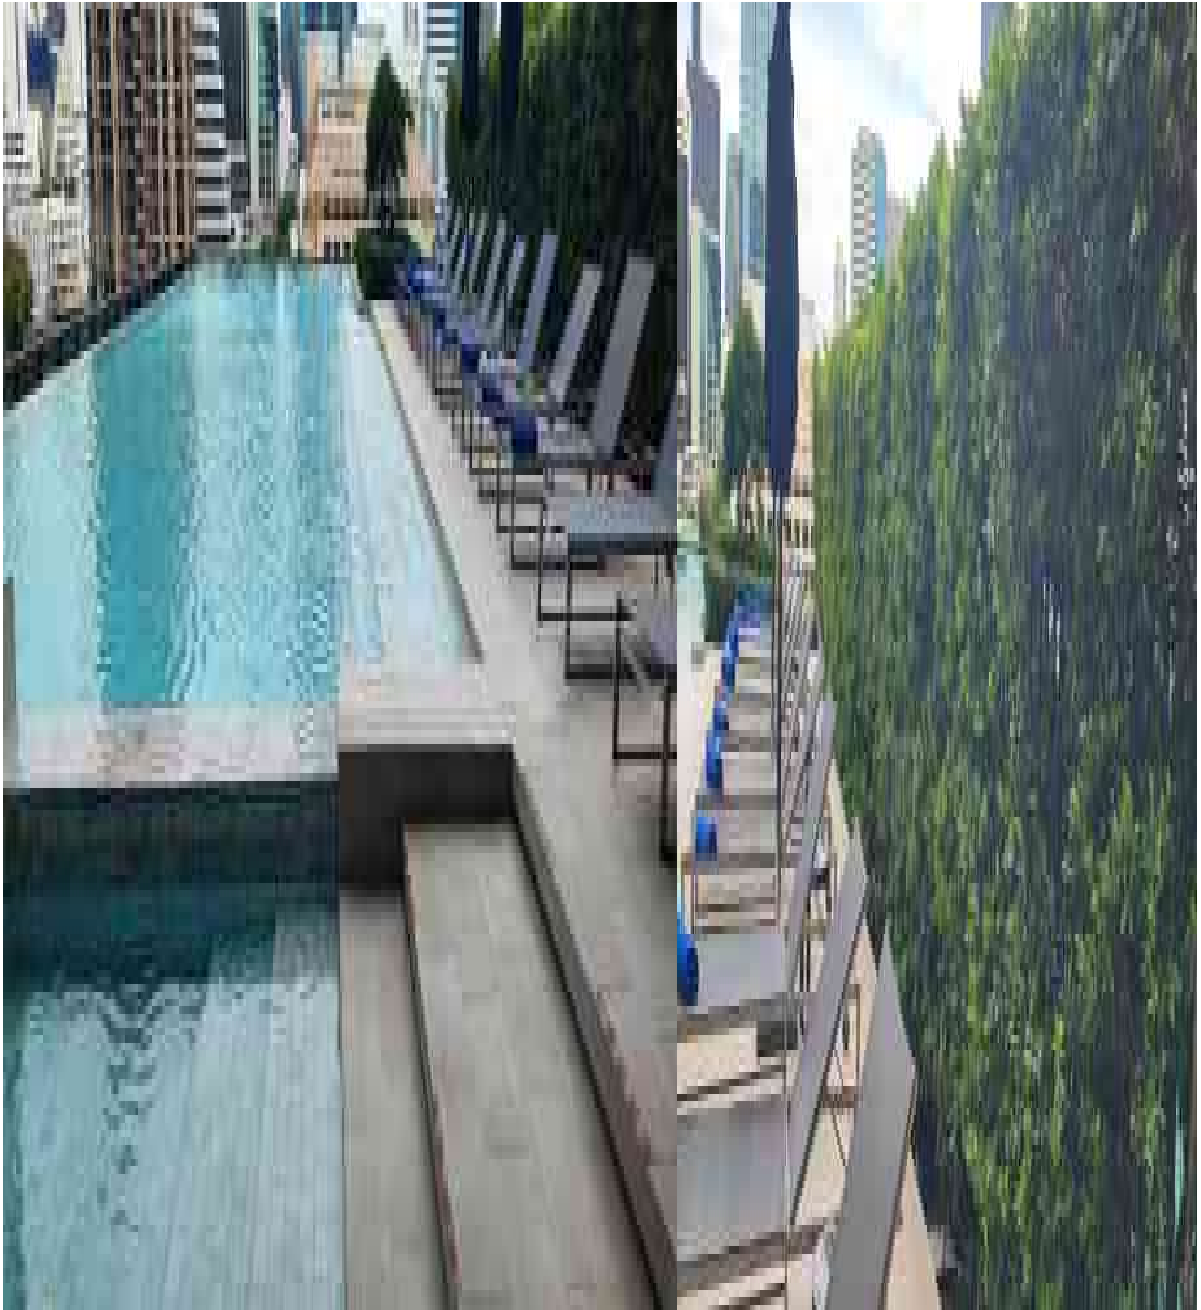
รูปที่ 10 แสดงต้นไม้ชั้นสระว่ายน้ำของโครงการ

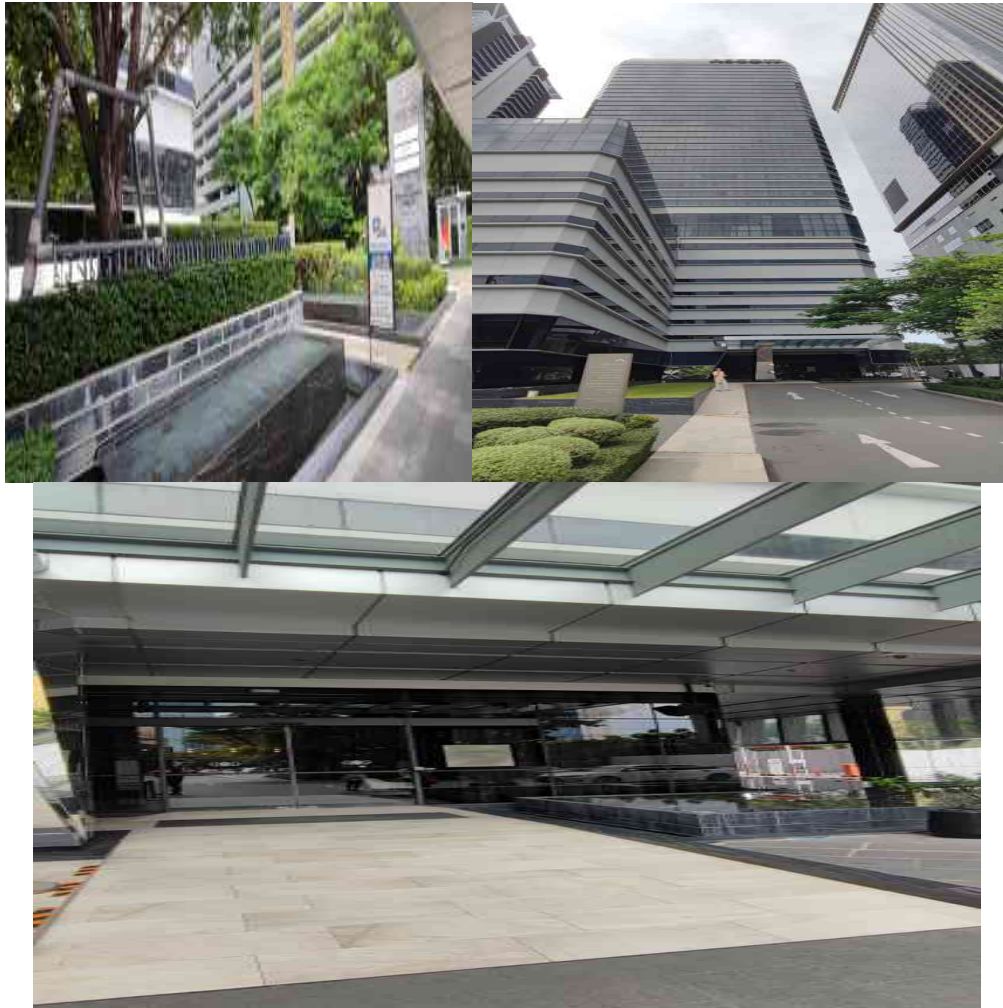
รูปที่ 10 แสดงด้านหน้าของโครงการ

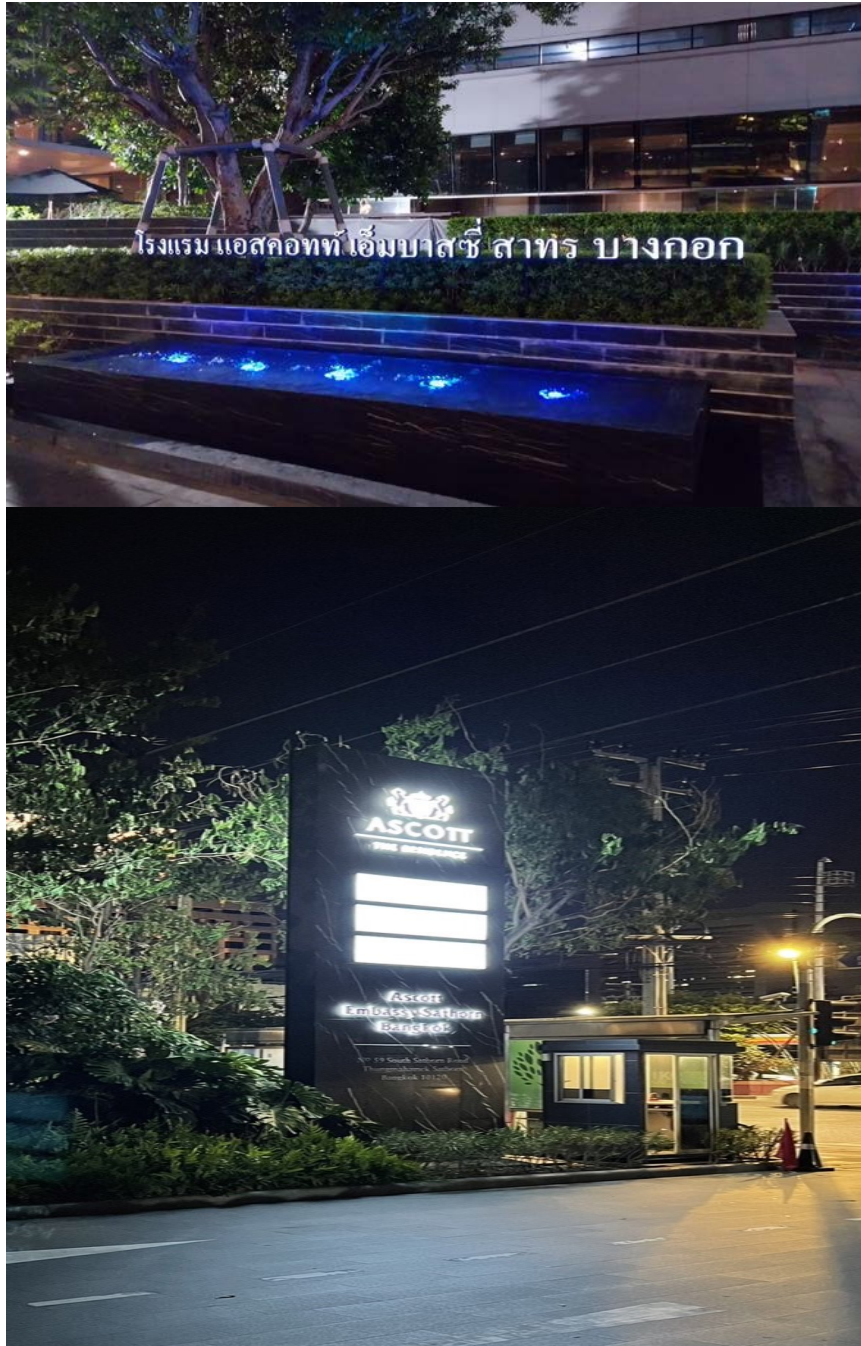
รูปที่ 12 แสดงแสงสว่าง-สวน-ป้ายโครงการ
