## บทที่ 2

การติดตามการตรวจสอบการปฏิบัติตามมาตรการป้องกัน  
และแก้ไขผลกระทบสิ่งแวดล้อม

รายงานผลการปฏิบัติตามมาตรการป้องกันและแก้ไขผลกระทบสิ่งแวดล้อมตามมาตรการติดตามตรวจสอบผลกระทบสิ่งแวดล้อม (ระยะดำเนินการ) โครงการไฮไฟ ดากสิน อาคารชุดพักอาศัย 28 ชั้นและอาคารคาเฟ่ 1 ชั้น ฉบับเดือนมกราคม-มิถุนายน 2569

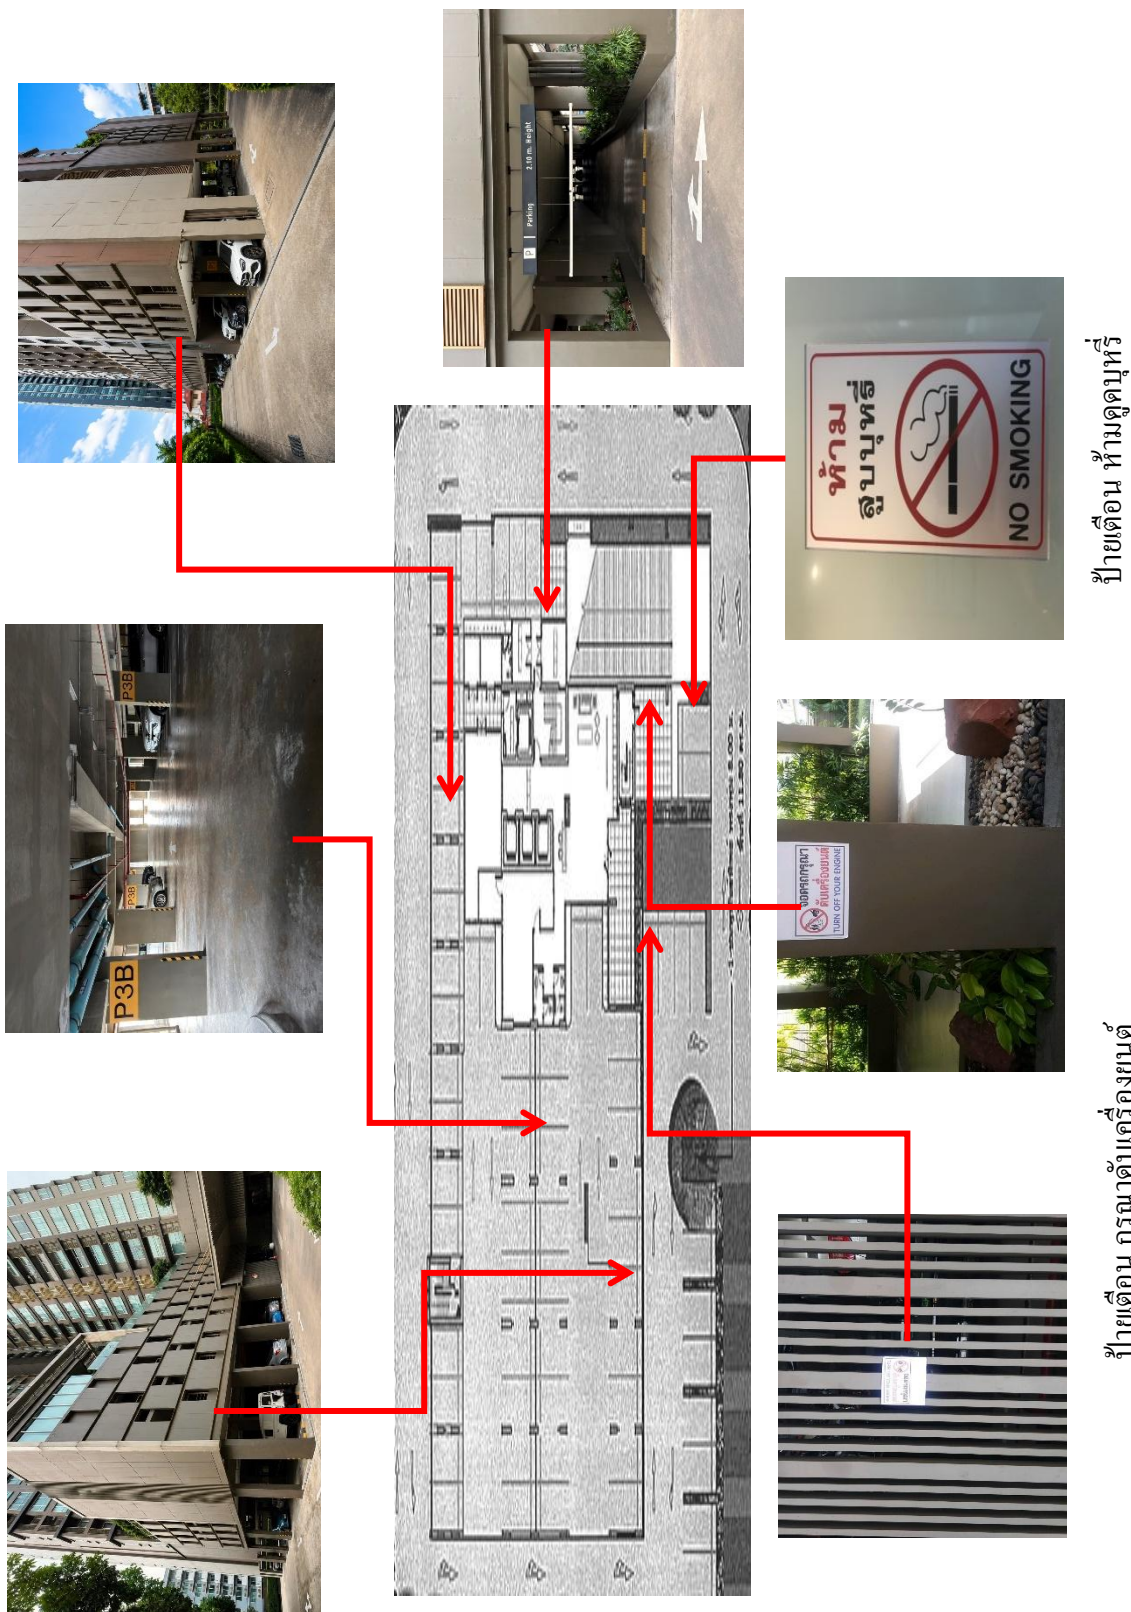
| องค์ประกอบทางสิ่งแวดล้อม | มาตรการป้องกันและแก้ไขผลกระทบสิ่งแวดล้อม | รายละเอียดการปฏิบัติตามมาตรการฯ<br>✓ = ดำเนินการแล้ว, ● = อยู่ระหว่างดำเนินการ | เอกสารอ้างอิงปัญหา<br>/อุปสรรค |
|---|---|---|---|
| | - จัดให้มีระบบระบายอากาศบริเวณลานจอด ชั้นที่ 1 - 4 | ✓ โครงการออกแบบที่จอดรถบริเวณชั้นที่ 1-4 ให้มีลักษณะเปิดโล่งไม่ปิดทึบ มีลมพัดผ่านอยู่ตลอดเวลาเพื่อเจือจางมลพิษที่อยู่ในอากาศ มิให้เกิดการสะสมของมลพิษ | ภาพที่ 1 หน้า 40 |

ภาพที่ 1 แผงบริเวณลานจอดรถ ชั้น 1-4 ภายในโครงการ

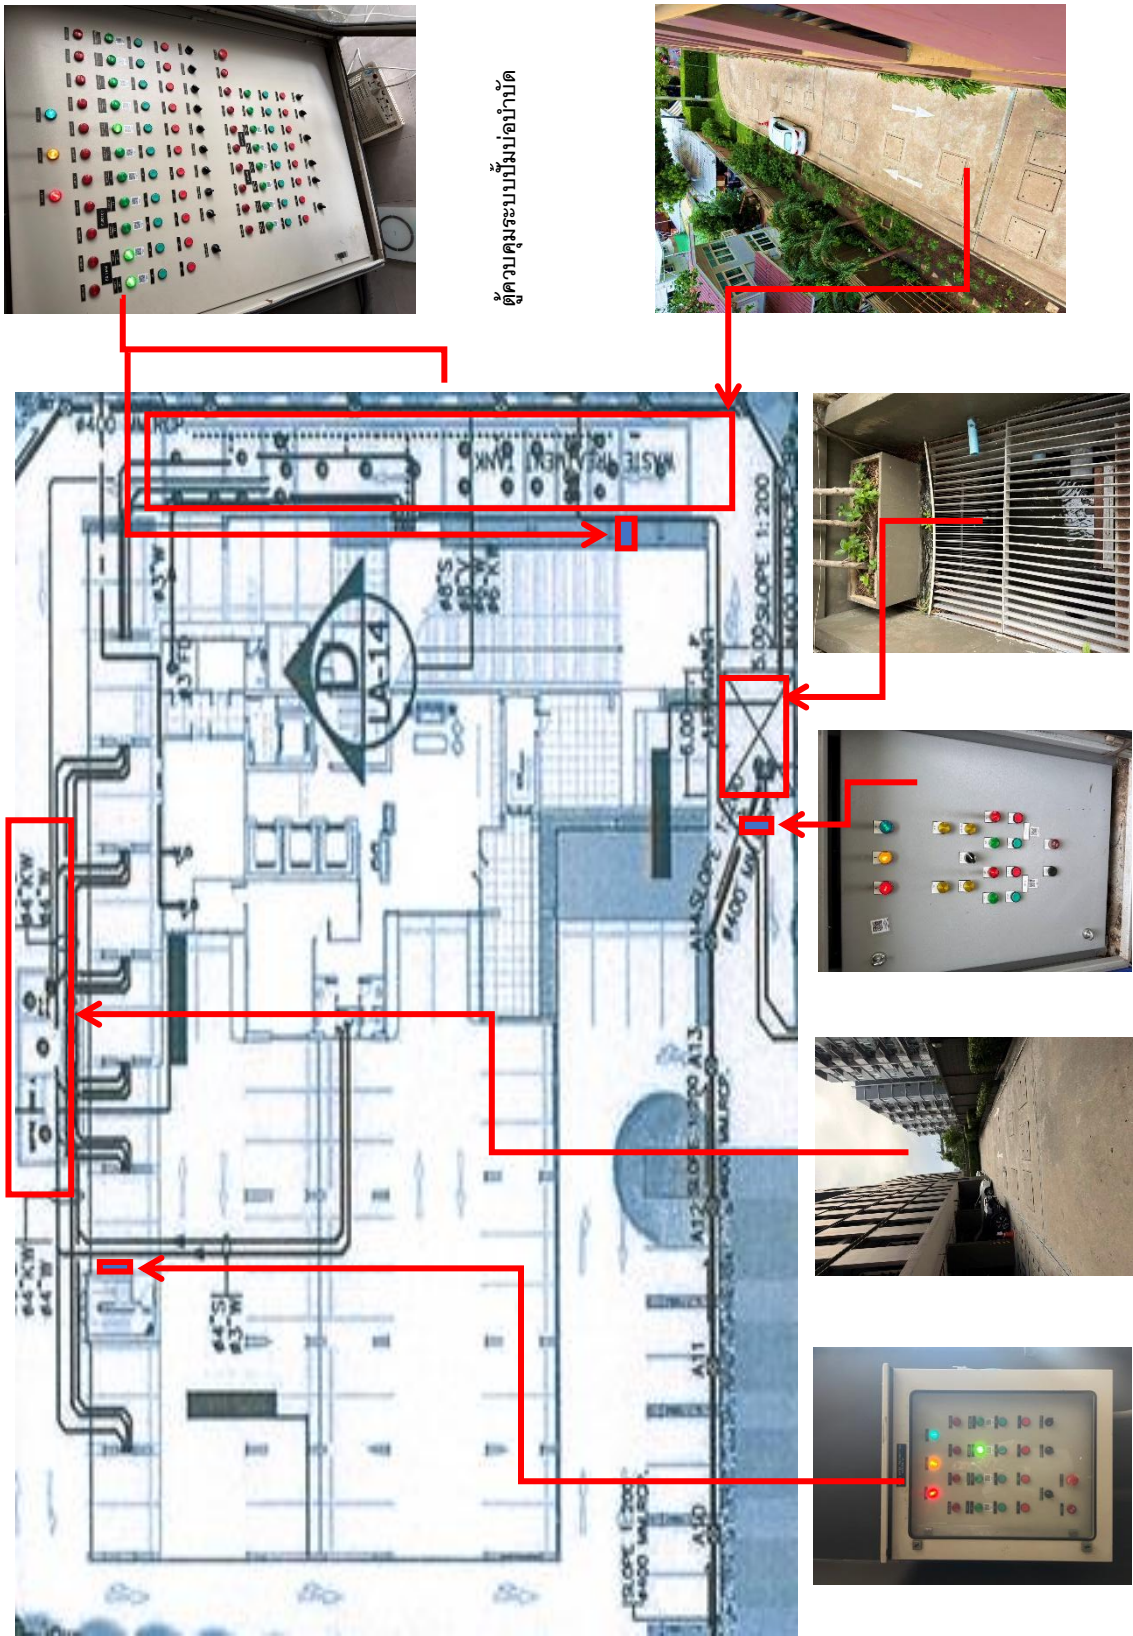
| องค์ประกอบทางสิ่งแวดล้อม | มาตรการป้องกันและแก้ไขผลกระทบสิ่งแวดล้อม | รายละเอียดการปฏิบัติตามมาตรการฯ<br>✓ = ดำเนินการแล้ว, ● = อยู่ระหว่างดำเนินการ | เอกสารอ้างอิงปัญหา<br>/อุปสรรค |
|---|---|---|---|
| 2. คุณภาพน้ำและการบำบัดน้ำเสีย | - จัดให้มีระบบบำบัดน้ำเสีย จำนวน 1 ชุด เป็นระบบบำบัดน้ำเสียแบบ ตะกอนเร่ง (Activated Sludge) ให้สามารถรองรับน้ำเสียได้ 300 ลบ.ม./ วัน | ✓ โครงการได้ติดตั้งระบบบำบัดน้ำเสียแบบตะกอนเร่ง (Activated Sludge) ซึ่งสามารถรับน้ำเสียได้ตามมาตรการที่กำหนดไว้และมีองค์ประกอบตามที่ได้ออกแบบ | ภาพที่ 2 หน้า 41 |

ภาพที่ 2 ผังระบบขีมน้ำบาด ภายใในโครงการ

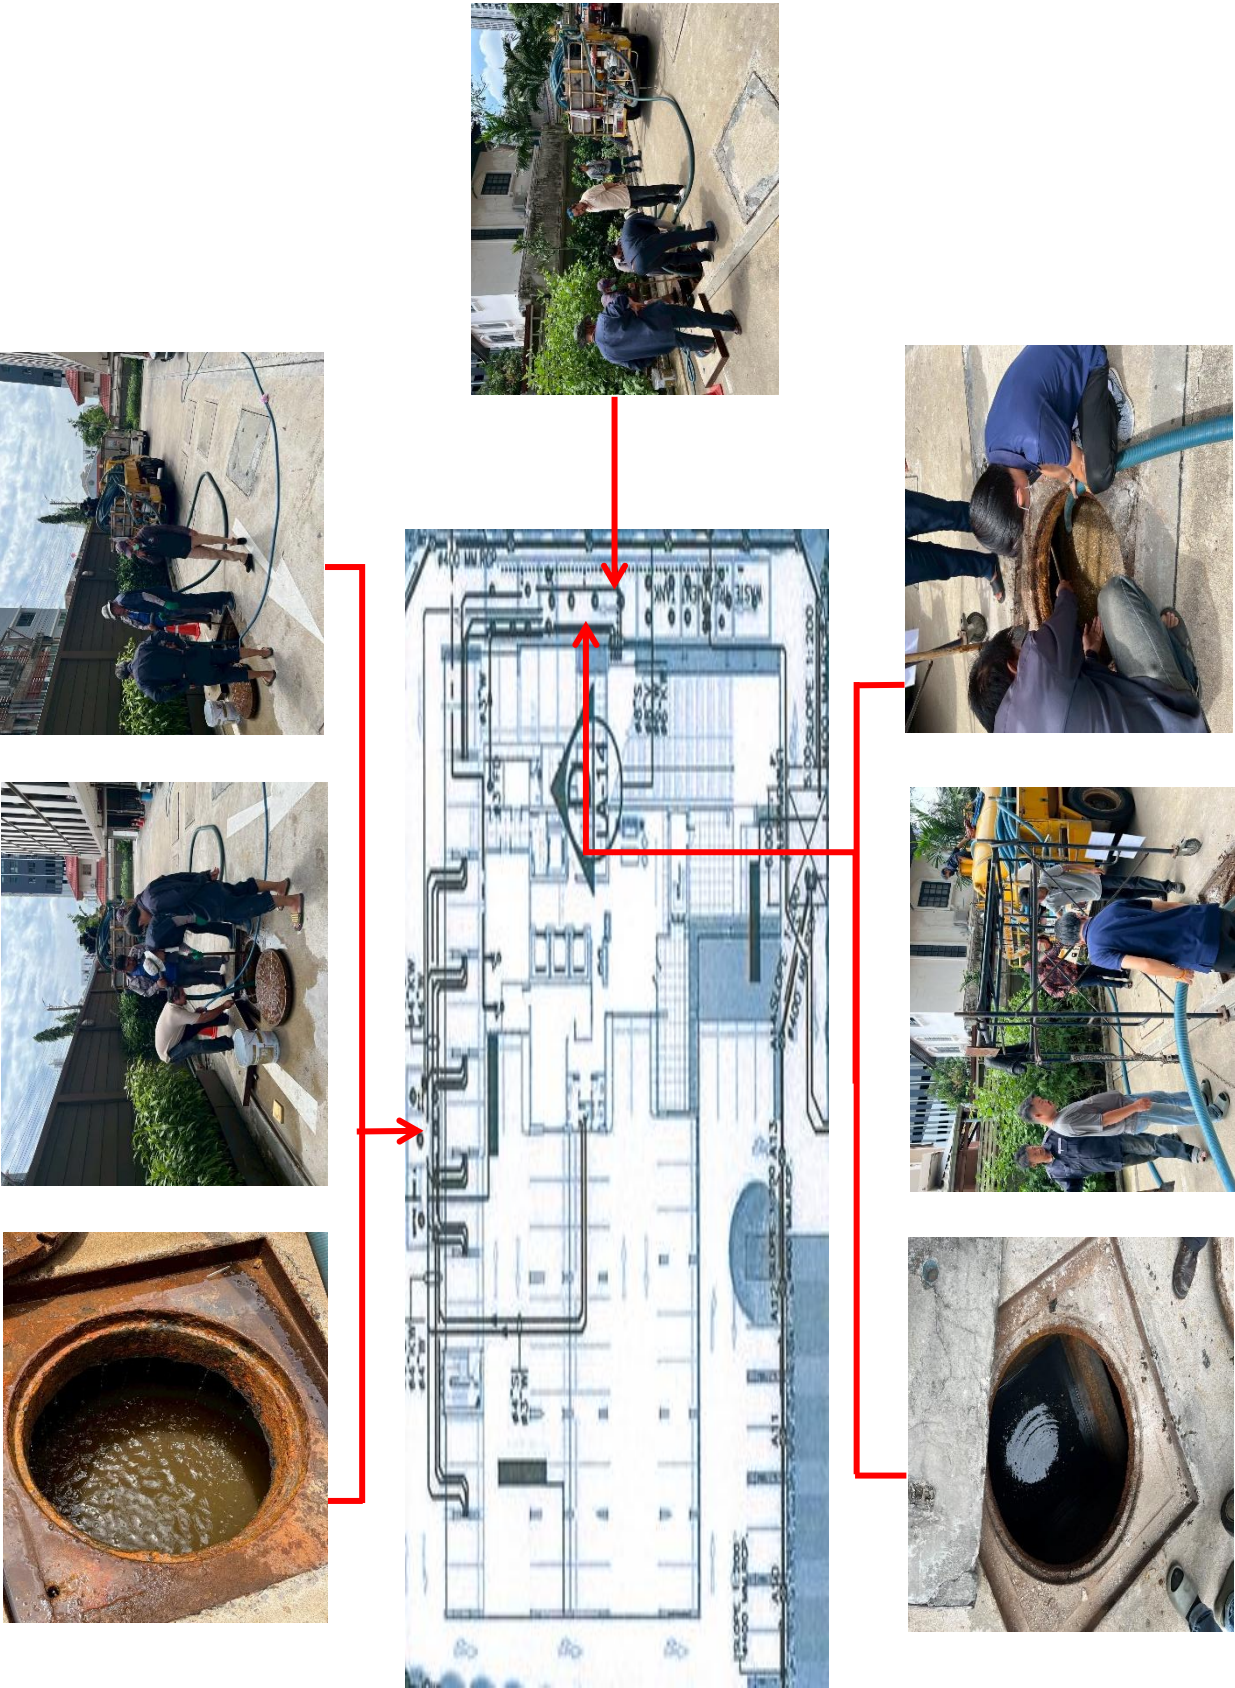
| องค์ประกอบทางสิ่งแวดล้อม | มาตรการป้องกันและแก้ไขผลกระทบสิ่งแวดล้อม | รายละเอียดการปฏิบัติตามมาตรการฯ<br>✓ = ดำเนินการแล้ว, ● = อยู่ระหว่างดำเนินการ | เอกสารอ้างอิงปัญหา<br>/อุปสรรค |
|---|---|---|---|
| | - จัดให้มีการสูบน้ำก่อนส่วนเกินจากระบบบำบัดน้ำเสียไปกำจัดทุก ๆ 15 วัน เพื่อประสิทธิภาพการทำงานของระบบ ฯ | ✓ - โครงการจัดให้มีการสูบน้ำก่อนส่วนเกินจากระบบบำบัดน้ำเสียไปกำจัดปีละ 1 ครั้ง เพื่อประสิทธิภาพการทำงานของระบบฯ | ภาพที่ 3 หน้า 42 |

ภาพที่ 3 สืบถึงปัญหาด้านการบำบัดและปล่อยน้ำทิ้ง

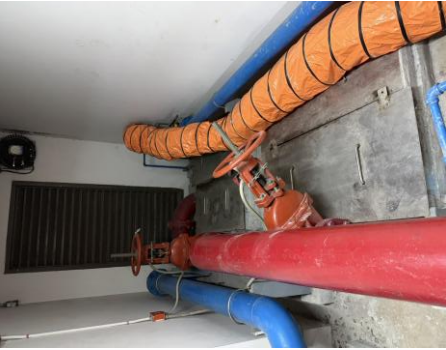
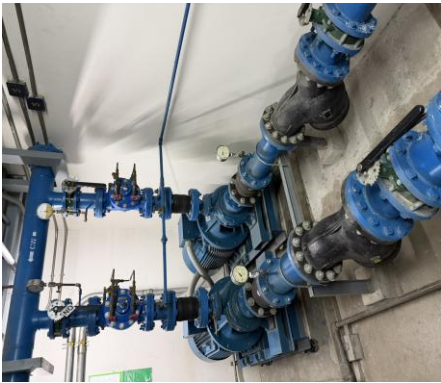
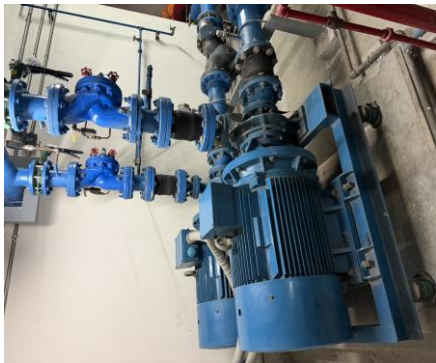
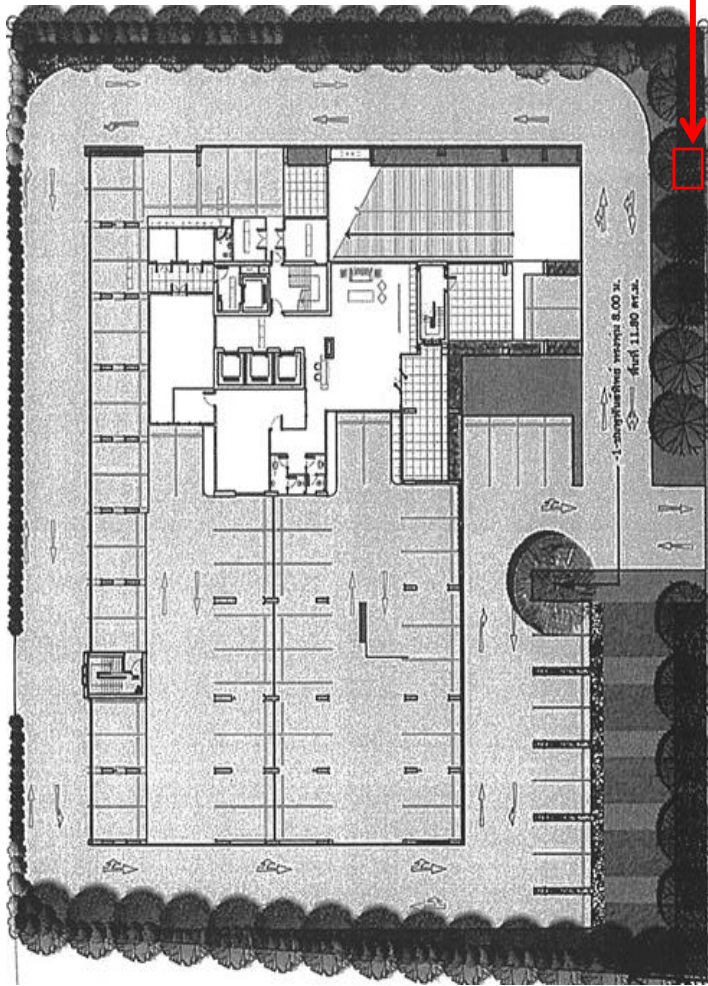
| องค์ประกอบทางสิ่งแวดล้อม | มาตรการป้องกันและแก้ไขผลกระทบสิ่งแวดล้อม | รายละเอียดการปฏิบัติตามมาตรการฯ<br>✓ = ดำเนินการแล้ว, ● = อยู่ระหว่างดำเนินการ | เอกสารอ้างอิงปัญหา<br>/อุปสรรค |
|---|---|---|---|
| 3. การใช้น้ำ | - โครงการมีความต้องการใช้น้ำรวมประมาณ 342 ลบ.ม./วัน | ✓ - จัดให้มีถังเก็บน้ำใต้ดิน จำนวน 2 ถัง รวมความจุ 456 ลบ.ม. และถังเก็บน้ำชั้นหลังคา จำนวน 1 ถัง ความจุ 74 ลบ.ม. รวมปริมาณน้ำสำรองเพื่อการอุปโภคบริโภคทั้งสิ้น 429 ลบ.ม. ซึ่งสามารถใช้ได้นานประมาณ 1.25 วัน | ภาพที่ 4 หน้า 43<br>ภาพที่ 5 หน้า 44 |

ภาพที่ 4 ฟังแสดงห้องปั๊มสูบน้ำ ภายในโครงการ

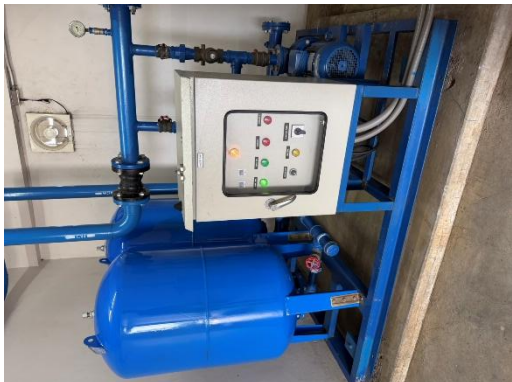
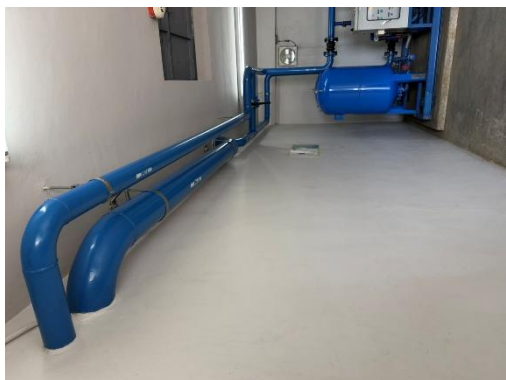
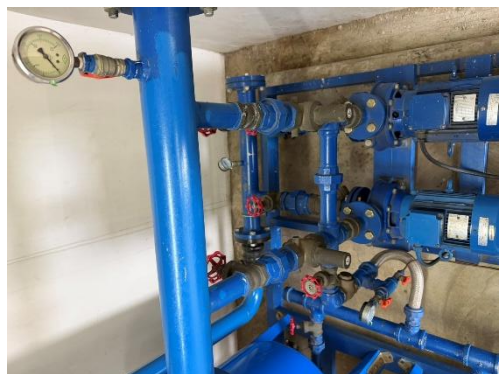
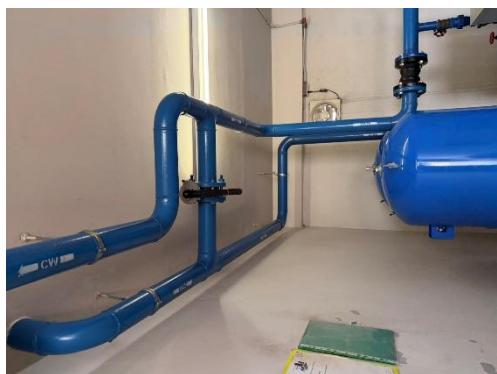
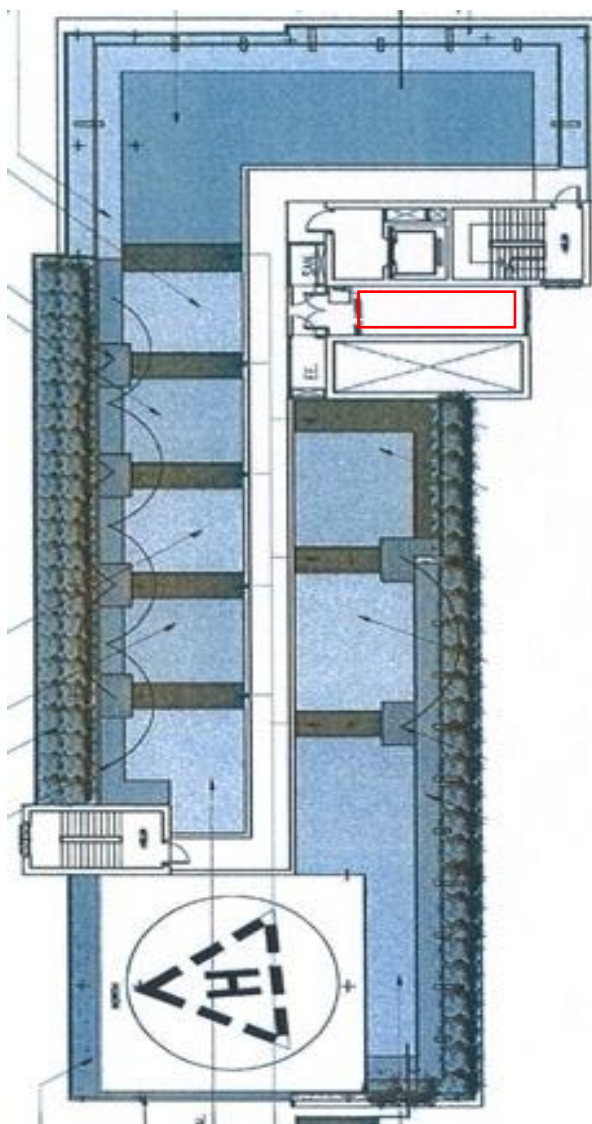
ภาพที่ 5 ฟังแสดงห้อง BOOSTER PUMP

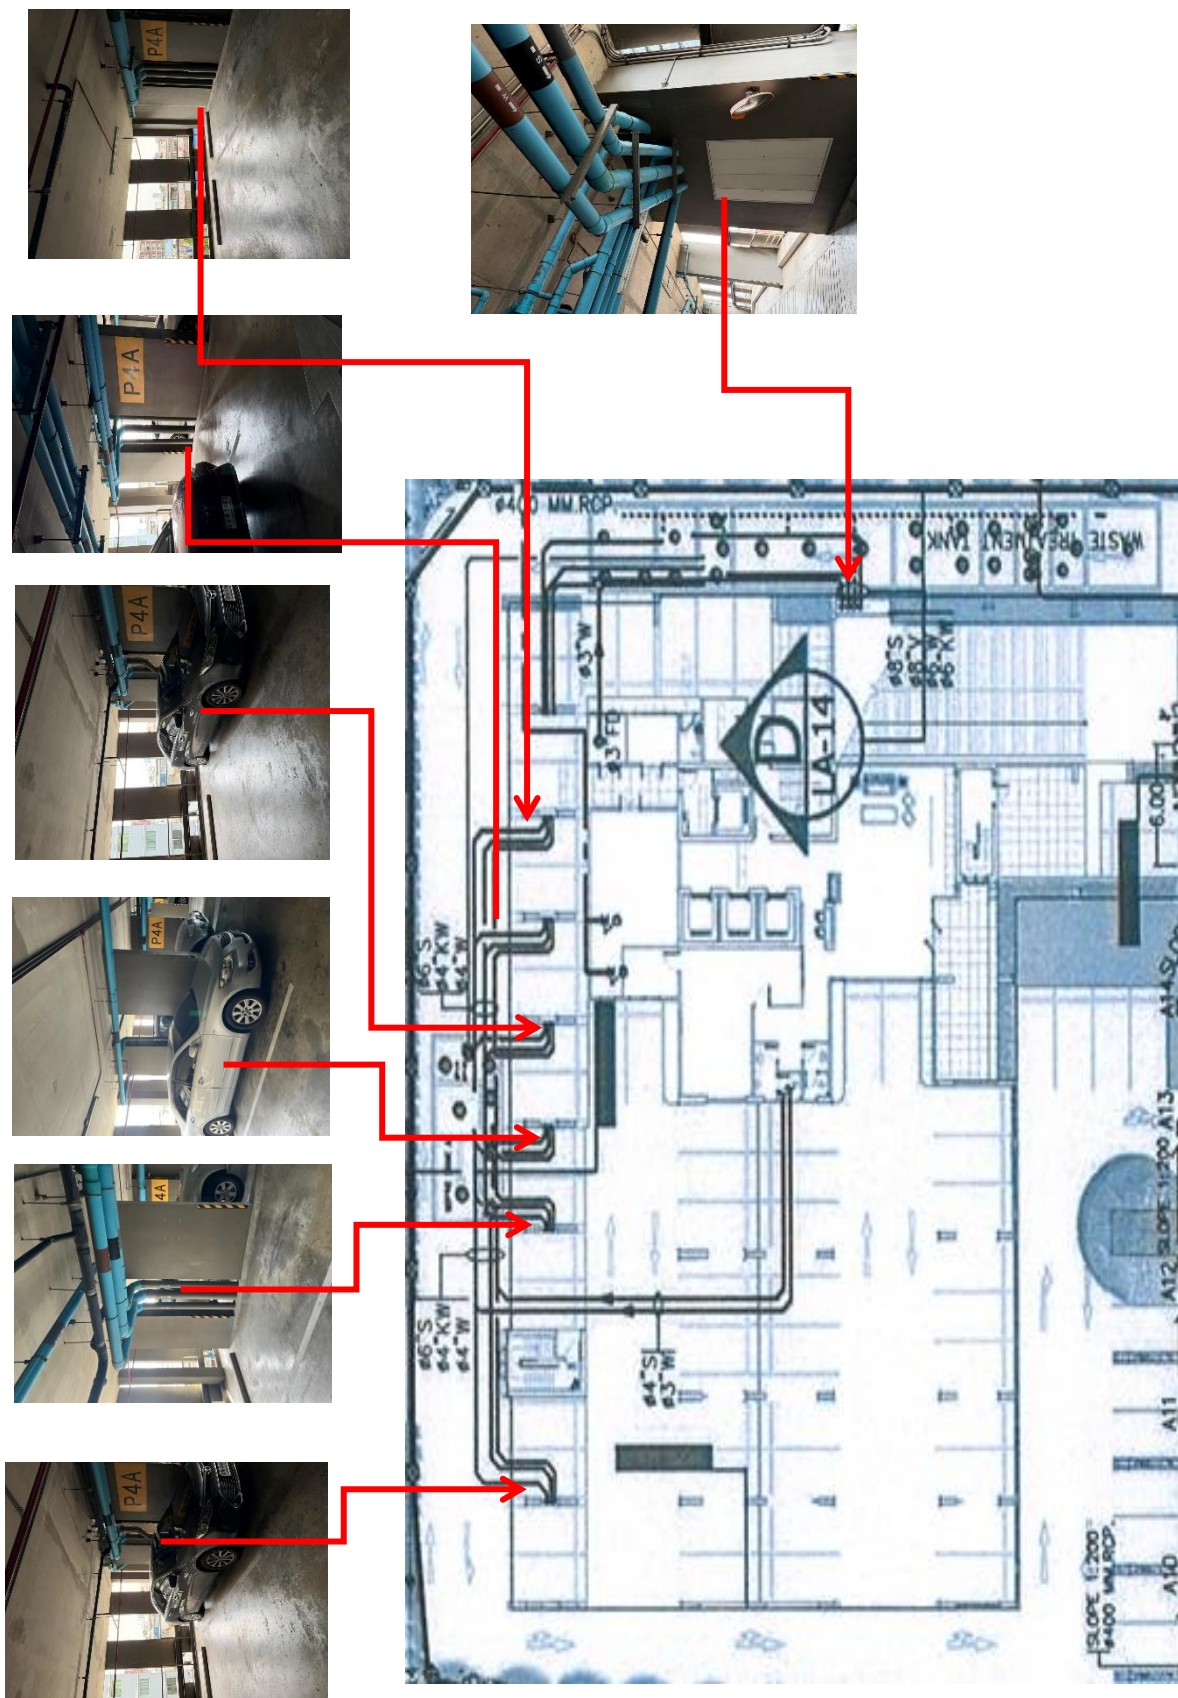
| องค์ประกอบทางสิ่งแวดล้อม | มาตรการป้องกันและแก้ไขผลกระทบสิ่งแวดล้อม | รายละเอียดการปฏิบัติตามมาตรการฯ<br>✓ = ดำเนินการแล้ว, ● = อยู่ระหว่างดำเนินการ | เอกสารอ้างอิงปัญหา<br>/อุปสรรค |
|---|---|---|---|
| | - จัดให้มีเจ้าหน้าที่คอยดูแลรักษาระบบเส้นท่อประปาให้อยู่ในสภาพดีอยู่เสมอ หากพบว่าชำรุดเสียหายให้ทำการซ่อมแซมทันที | ✓ - โครงการมีเจ้าหน้าที่ตรวจสอบดูแลระบบจ่ายน้ำ และระบบรักษาระบบเส้นท่อประปา ตามแผนการบำรุงรักษาเชิงป้องกัน (Preventive Maintenance) หากพบว่าชำรุดเสียหาย จะมีการปรับปรุงซ่อมแซมทันที | ภาพที่ 6 หน้า 45<br>ภาพที่ 23 หน้า 57<br>ภาพที่ 24 หน้า 58 |

ภาพที่ 6 ระบบระบายน้ำและน้ำทิ้งภายในโครงการ

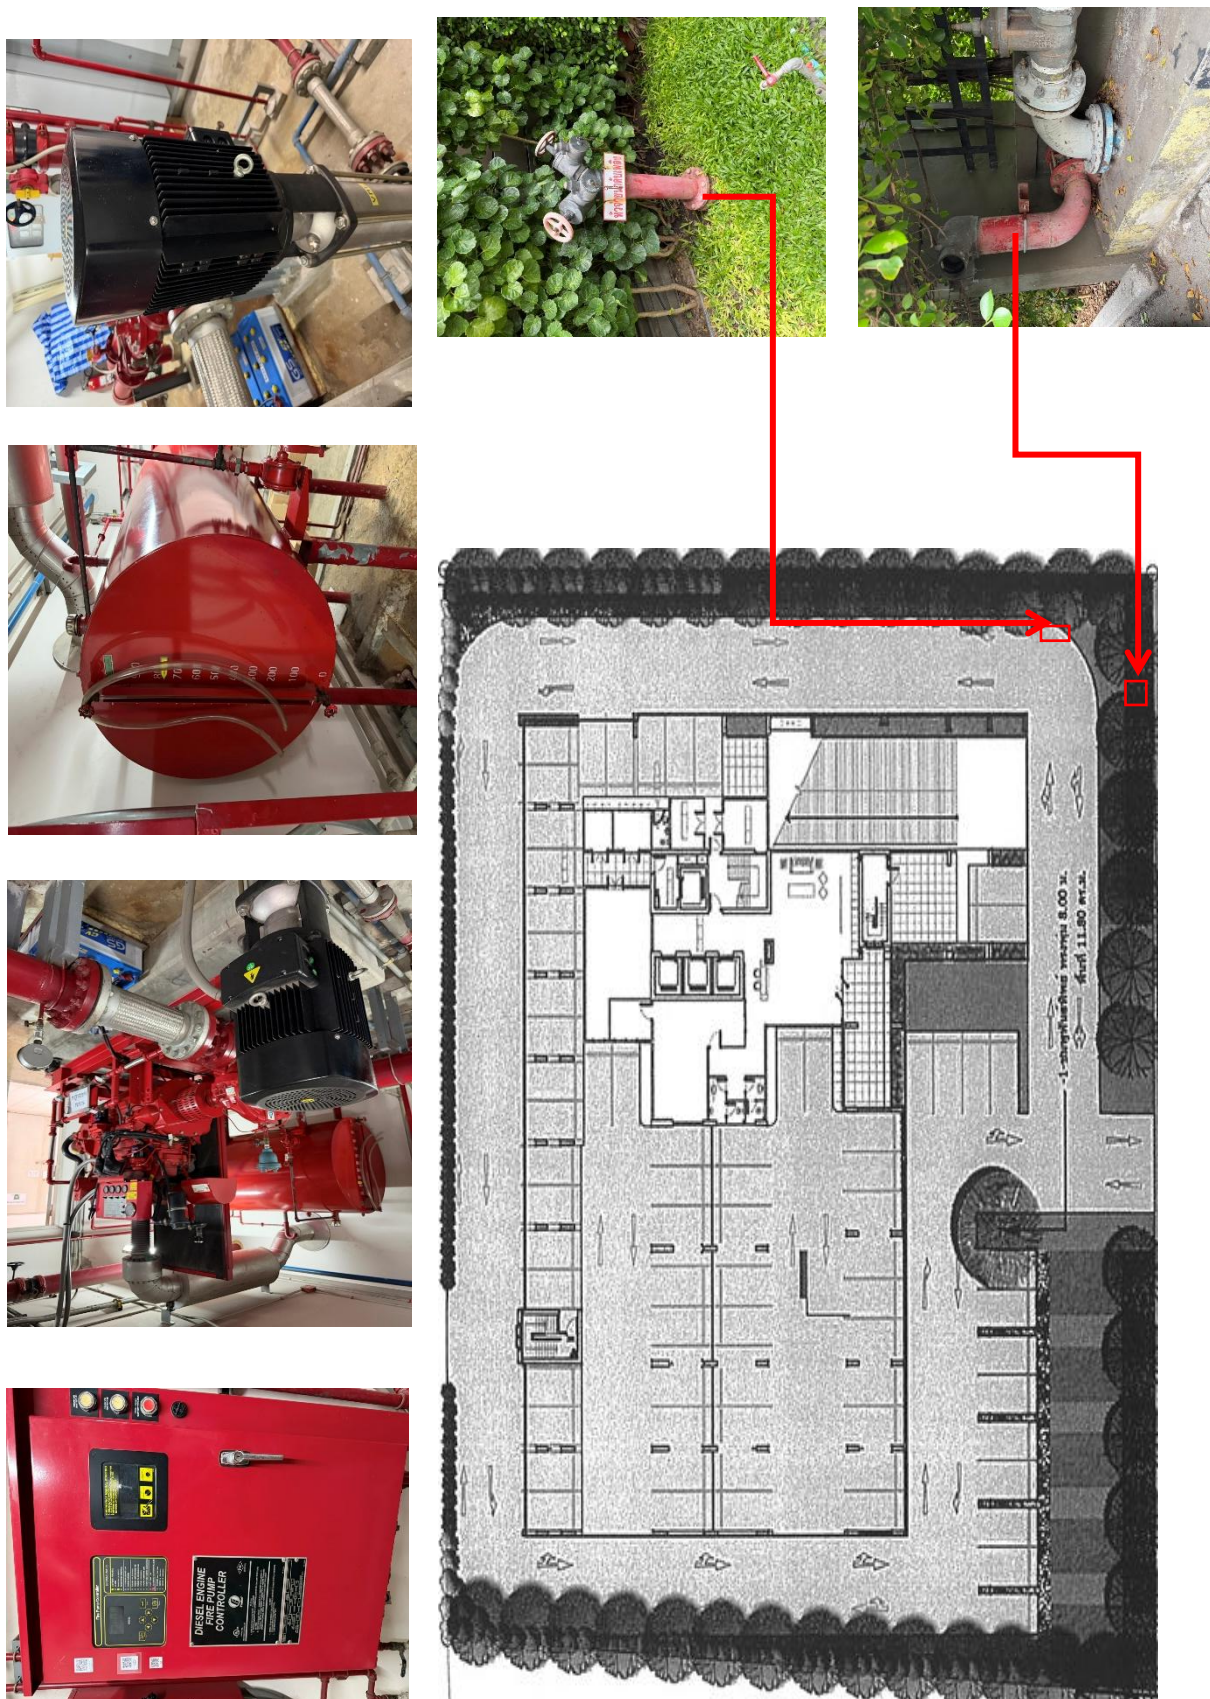
| องค์ประกอบทางสิ่งแวดล้อม | มาตรการป้องกันและแก้ไขผลกระทบสิ่งแวดล้อม | รายละเอียดการปฏิบัติตามมาตรการฯ<br>✓ = ดำเนินการแล้ว, ● = อยู่ระหว่างดำเนินการ | | เอกสารอ้างอิงปัญหา/อุปสรรค |
|---|---|---|---|---|
| 6.การป้องกันอัคคีภัยและระบบเตือนอัคคีภัย | -จัดให้มีระบบป้องกันและเตือนอัคคีภัยของโครงการ ให้เป็นไปตามข้อกำหนดในกฎกระทรวงฉบับที่ 33 (พ.ศ.2533) และฉบับที่ 50 (พ.ศ.2540) ออกตามความในพระราชบัญญัติควบคุมอาคาร พ.ศ. 2522 | ✓ | -โครงการจัดให้มีการติดตั้งระบบป้องกันอัคคีภัยต่าง ๆ ได้แก่ระบบสูบน้ำดับเพลิง ระบบท่อขึ้นดับเพลิงรวมถึงถังดับเพลิง ระบบหัวกระจายน้ำดับเพลิง เครื่องตรวจจับความร้อน ระบบสัญญาณเตือนเพลิงไหม้อัตโนมัติ แผ่นผัง | ภาพที่ 7 หน้า 46<br>ภาพที่ 11 หน้า 50 |

ภาพที่ 7 ป้ายสูบน้ำดับเพลิง ภายในโครงการ

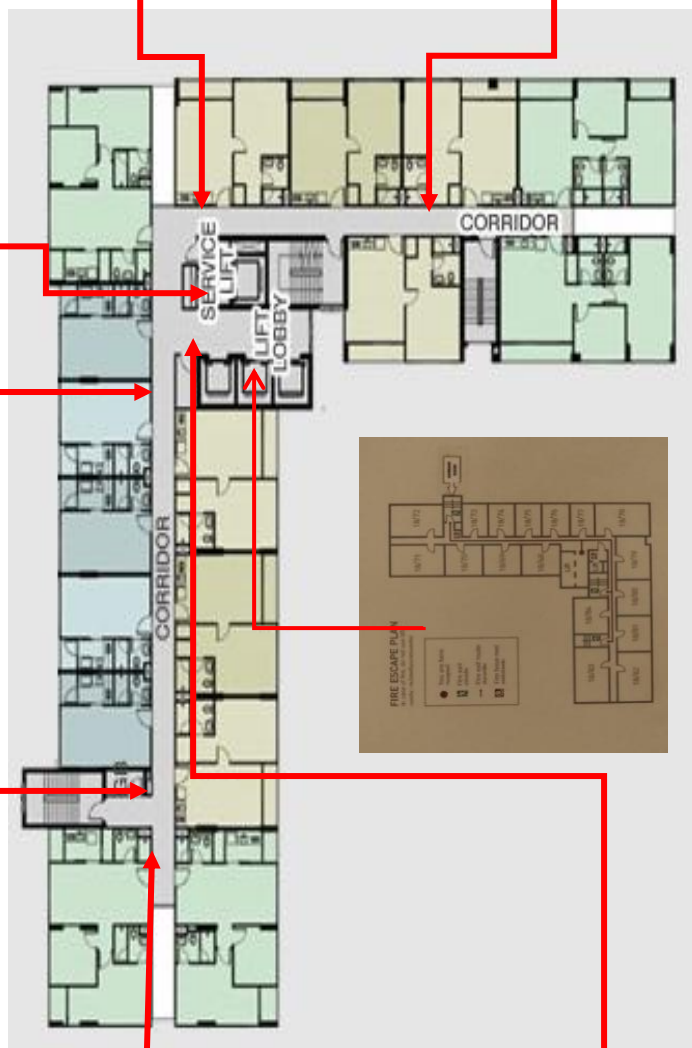
| องค์ประกอบทางสิ่งแวดล้อม | มาตรการป้องกันและแก้ไขผลกระทบสิ่งแวดล้อม | รายละเอียดการปฏิบัติตามมาตรการฯ<br>✓ = ดำเนินการแล้ว, ● = อยู่ระหว่างดำเนินการ | | เอกสารอ้างอิงปัญหา/อุปสรรค |
|---|---|---|---|---|
| | <ul style="list-style-type: none"> <li>• ระบบท่อขึ้นดับเพลิง พร้อมตู้ FHC และถังดับเพลิง</li> <li>• ระบบหัวกระจายน้ำดับเพลิง (Sprinkle System)</li> <li>• หัวรับน้ำดับเพลิงติดตั้งภายนอกอาคารชนิดข้อต่อสวมเร็ว</li> <li>• บันไดหนีไฟที่ได้มาตรฐาน</li> <li>• ติดตั้งแผ่นผังแสดงที่ตั้งอุปกรณ์ดับเพลิงและเส้นทางหนีไฟในตำแหน่งที่เห็นได้ชัดเจนทุกชั้น</li> <li>• ติดตั้งป้ายแนะนำการใช้อุปกรณ์แต่ละตัวไว้บริเวณที่อุปกรณ์ติดตั้งอยู่ เพื่อให้ผู้พักอาศัยที่อยู่ใกล้ที่เกิดเหตุสามารถใช้ได้ทันที</li> <li>• ระบบสัญญาณเตือน อัคคีภัย ได้แก่ Smoke Detector , Heat Detector , Pull Down Station และ Alarm Bell</li> </ul> | ✓ | เส้นทางหนีไฟ ตำแหน่งการติดตั้งอุปกรณ์ดับเพลิงแต่ละชั้น ป้ายแนะนำการใช้อุปกรณ์ดับเพลิงและจุดรวมพล พร้อมทั้งมีเจ้าหน้าที่ตรวจสอบดูแลระบบป้องกันอัคคีภัยและระบบเตือนอัคคีภัยตามแผนการบำรุงรักษาเชิงป้องกัน (Preventive Maintenance) หากพบว่าชำรุดเสียหาย จะมีการปรับปรุงซ่อมแซมทันที | ภาพที่ 8 หน้า 47 |

ภาพที่ 8 ระบบป้องกันอัคคีภัยและระบบเตือนภัยใน

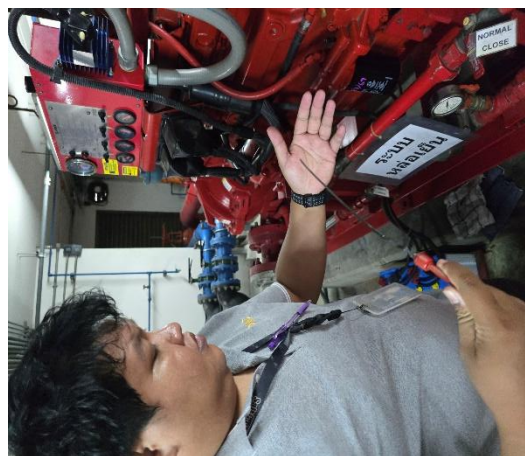
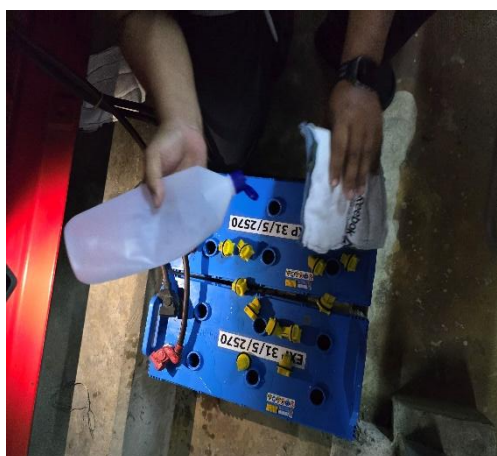
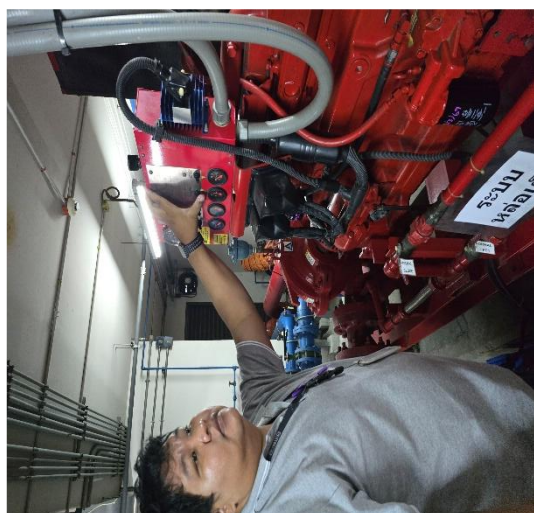
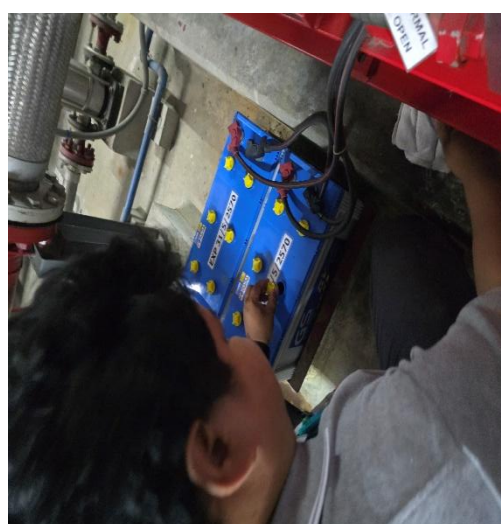
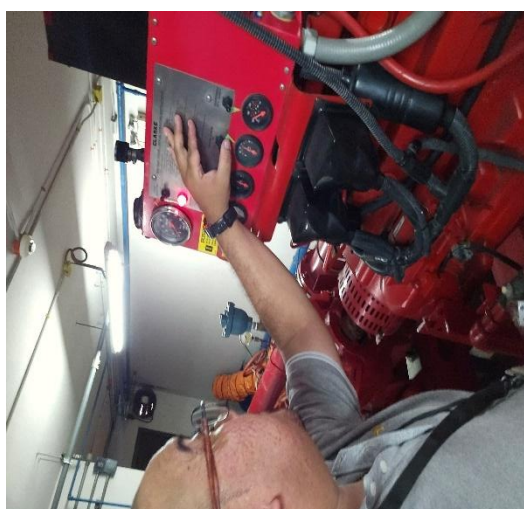
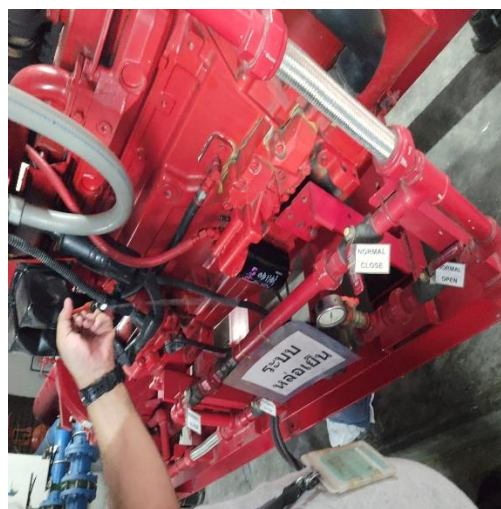
ภาพที่ 11 ทดสอบเครื่องสูบน้ำใต้เพลิง Test Run. 10 นาที ตามแผนการตรวจสอบการบำรุงรักษาเชิงป้องกัน

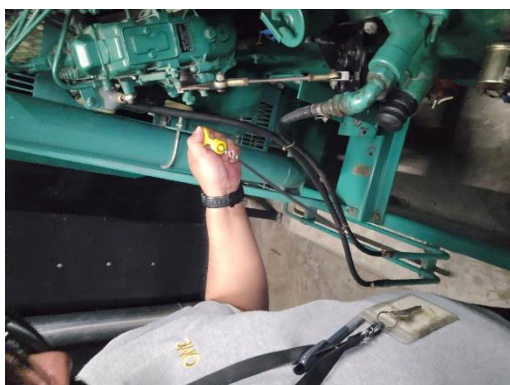
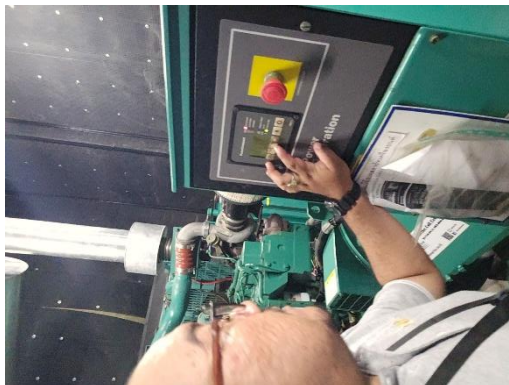
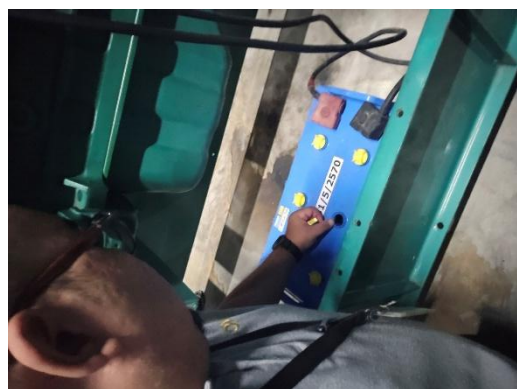
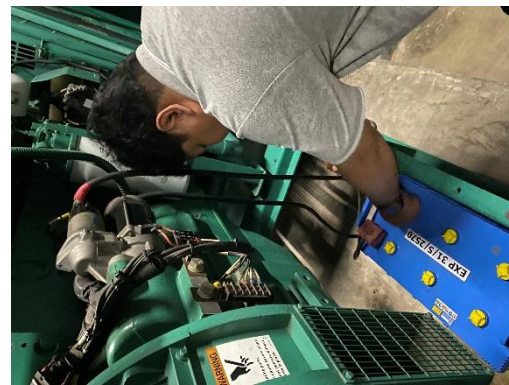
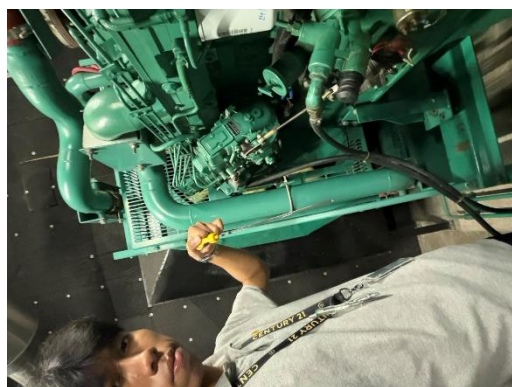
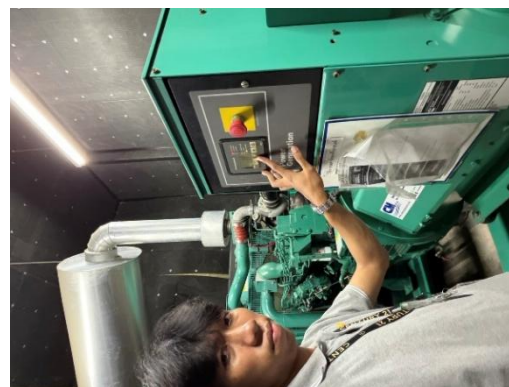
ภาพที่ 13 ทดสอบเครื่องกำเนิดไฟฟ้าสำรอง Test Run. 10 นาที ตามแผนการตรวจสอบการบำรุงรักษาเชิงป้องกัน

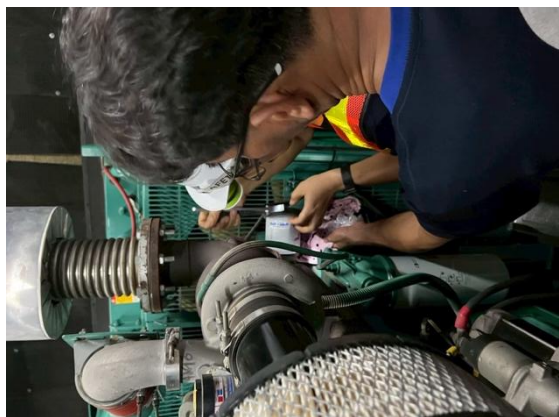
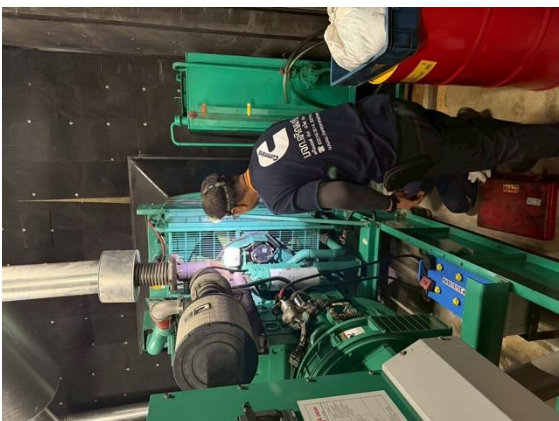
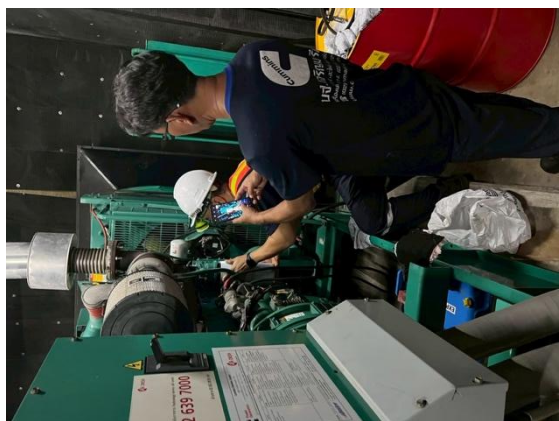
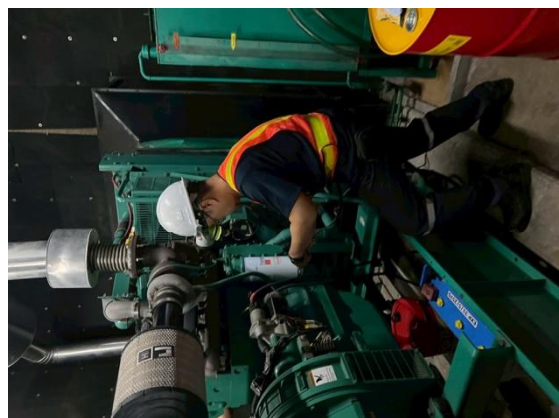
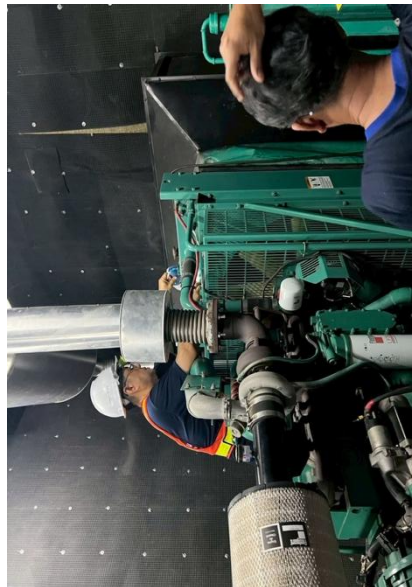
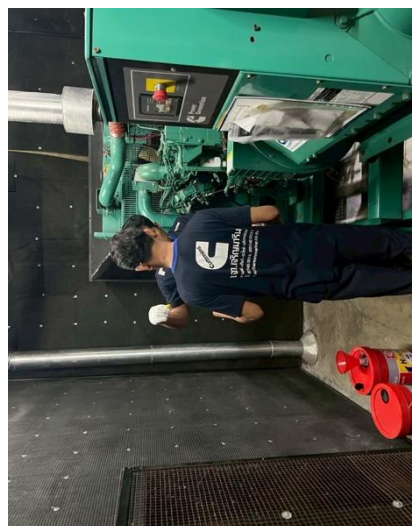
ภาพที่ 14 ตรวจเช็คเครื่องกำเนิดไฟฟ้าสำรอง ตามแผนการตรวจสอบการบำรุงรักษาเครื่องป้องกันประจำปี

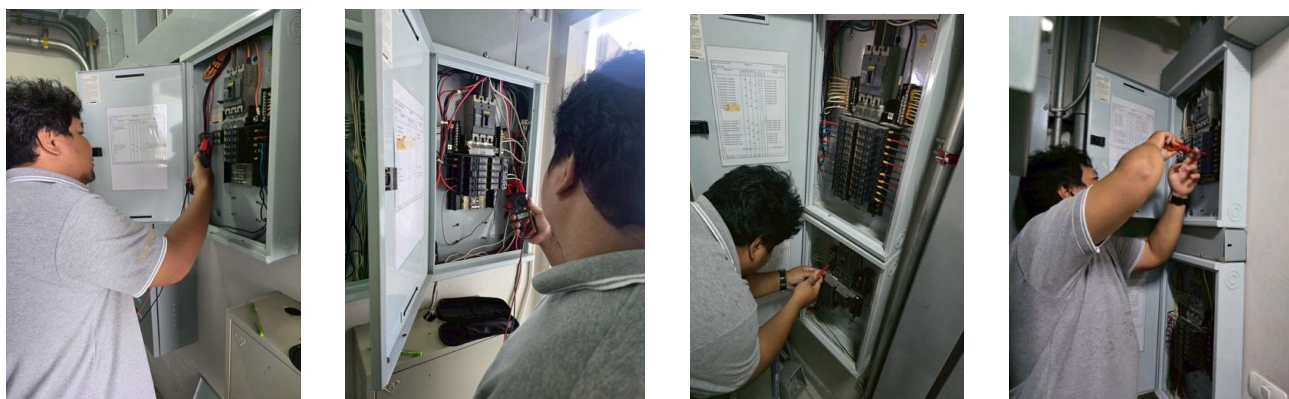
ภาพที่ 15 ตรวจสอบชุดควบคุมไฟฟ้า

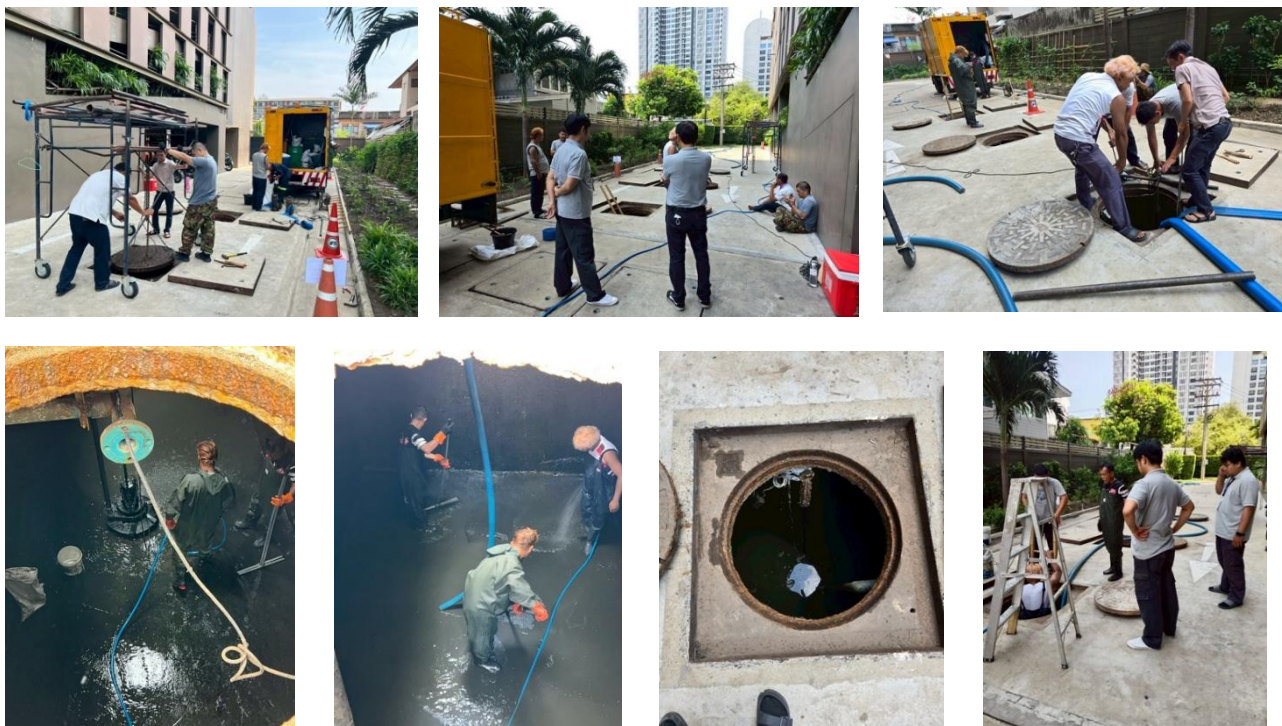
| องค์ประกอบทางสิ่งแวดล้อม | มาตรการป้องกันและแก้ไขผลกระทบสิ่งแวดล้อม | รายละเอียดการปฏิบัติตามมาตรการฯ<br>✓ = ดำเนินการแล้ว, ● = อยู่ระหว่างดำเนินการ | เอกสารอ้างอิงปัญหา<br>/อุปสรรค |
|---|---|---|---|
| | - ต้องมีเจ้าหน้าที่เทคนิคดูแลการเดินระบบบำบัดน้ำเสียให้มีประสิทธิภาพอยู่เสมอ | ✓ โครงการมีเจ้าหน้าที่ตรวจสอบดูแลระบบบำบัดน้ำเสีย ตามแผนการบำรุงรักษาเชิงป้องกัน(Preventive Maintenance) หากพบว่าชำรุดเสียหาย จะมีการปรับปรุงซ่อมแซมทันที | ภาพที่ 20 หน้า 56<br>ภาพที่ 21 หน้า 56 |

ภาพที่ 21 ตรวจสอบระบบปั๊มและล้างทำความสะอาดปั๊มเดิมอากาศ

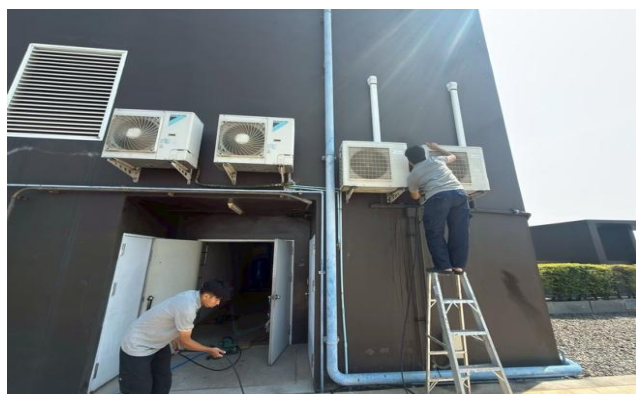
| องค์ประกอบทางสิ่งแวดล้อม | มาตรการป้องกันและแก้ไขผลกระทบสิ่งแวดล้อม | รายละเอียดการปฏิบัติตามมาตรการฯ<br>✓ = ดำเนินการแล้ว, ● = อยู่ระหว่างดำเนินการ | | เอกสารอ้างอิงปัญหา/อุปสรรค |
|---|---|---|---|---|
| | -ทำความสะอาดคอนเดนเซอร์ที่ระบายความร้อนด้วยอากาศเป็นประจำ และตรวจสอบอย่าให้มีวัสดุขวางลมที่ใช้ในการระบายความร้อน | ✓ | โครงการมีเจ้าหน้าที่ตรวจสอบดูแลระบบ AIR SPLIT TYPE UNIT ตามแผนการบำรุงรักษาเชิงป้องกัน (Preventive Maintenance) | ภาพที่ 25 หน้า 58 |

ภาพที่ 25 ตรวจสอบและทำความสะอาดเครื่องปรับอากาศ

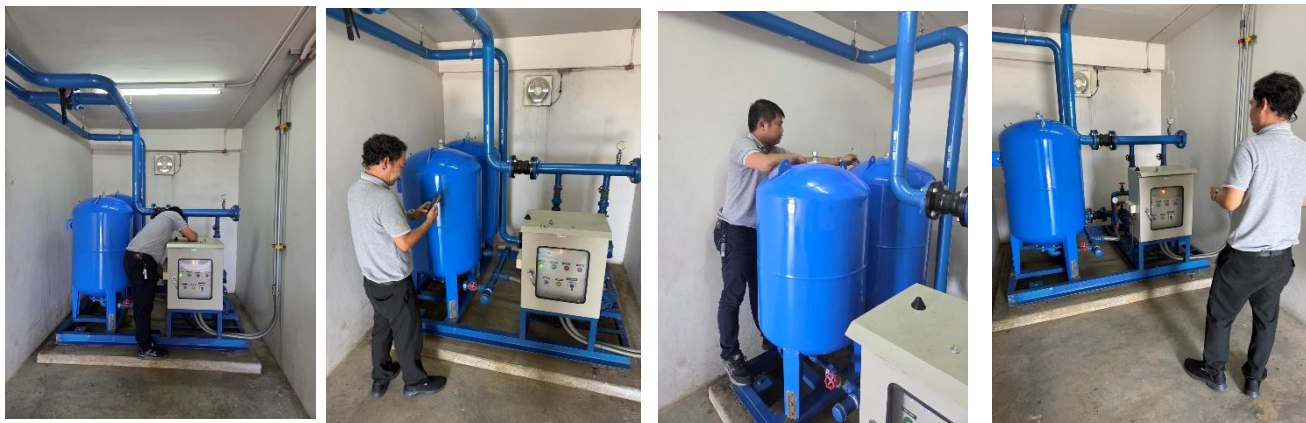
ภาพที่ 26 ตรวจสอบ บำรุงรักษาระบบ Booster Pump

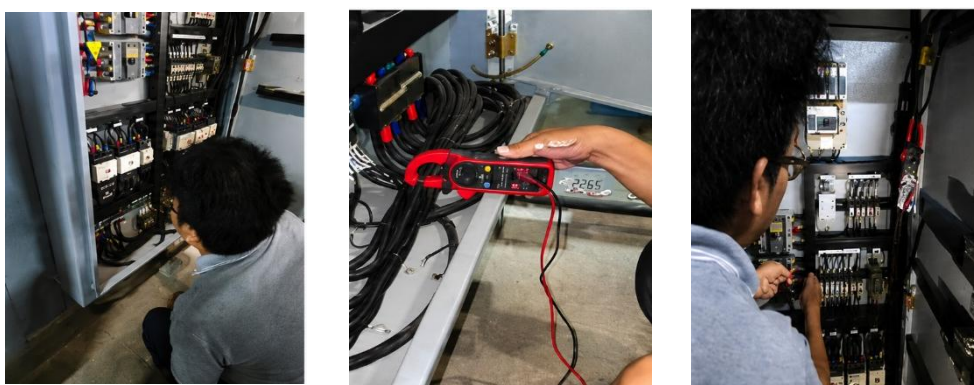
ภาพที่ 27 ตรวจสอบ บำรุงรักษาระบบ ปั๊มสูบน้ำ

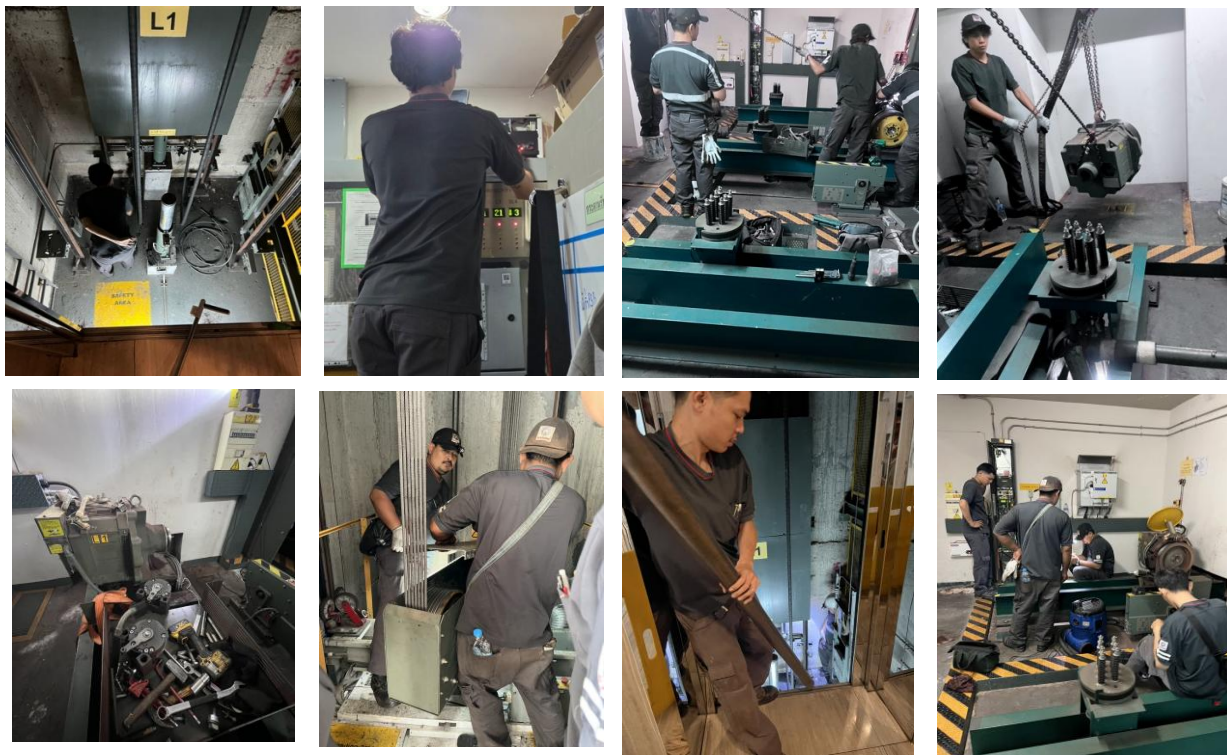
ภาพที่ 33 เจ้าหน้าที่ในการตรวจสอบ โดยจัดจ้าง บริษัท จาร์ดิน ซินต์เลอร์ จำกัด เป็นผู้ดูแลบำรุงรักษาลิฟต์
