โครงการทำเหมืองแร่ยิปซัม ตามคำขอต่ออายุประทานบัตรที่ 7/2550 (ประทานบัตรที่ 16841/15425) ของบริษัทปูนซิเมนต์ไทย จำกัด (มหาชน) มีพื้นที่รวมทั้งสิ้น 277-3-59 ไร่ ตั้งอยู่บริเวณหมู่ที่ 3 ตำบลทุ่งทอง อำเภอหนองบัว จังหวัดนครสวรรค์ ทั้งนี้ โครงการได้ดำเนินการสรุปผลการปฏิบัติตามมาตรการป้องกันและแก้ไขผลกระทบสิ่งแวดล้อมที่เสนอไว้ในรายงานการวิเคราะห์ผลกระทบสิ่งแวดล้อมที่ได้รับความเห็นชอบจากสำนักงานอุตสาหกรรมจังหวัดนครสวรรค์ และจากกรมอุตสาหกรรมพื้นฐานและการเหมืองแร่ ตลอดจนมาตรการที่ได้มีการเปลี่ยนแปลงในปัจจุบันของโครงการ ระหว่างเดือนมกราคม-มิถุนายน 2569 ซึ่งครอบคลุมปัจจัยทางสิ่งแวดล้อมที่สำคัญ 4 ประการ ได้แก่

**ตารางที่ 2.1** การปฏิบัติตามมาตรการป้องกันและแก้ไขผลกระทบสิ่งแวดล้อม โครงการทำเหมืองแร่บิซิม ประทานบัตรที่ 16841/15425  
ของบริษัทปูนซิเมนต์ไทย จำกัด (มหาชน) ระหว่างเดือนมกราคม-มิถุนายน 2569

รายงานผลการปฏิบัติตามมาตรการป้องกันและแก้ไขผลกระทบสิ่งแวดล้อมและมาตรการติดตามตรวจสอบผลกระทบสิ่งแวดล้อม  
โครงการทำเหมืองแร่บิสมัท ประทานบัตรที่ 16841/15425 (คำขอประทานบัตรที่ 7/2550) ของบริษัท ปูนซิเมนต์ไทย จำกัด (มหาชน)  
ระหว่างเดือนมกราคม-มิถุนายน 2569

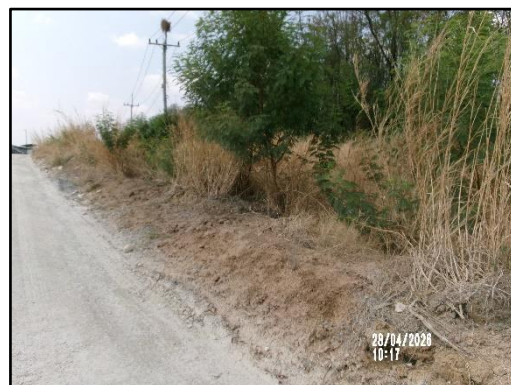
ภาพที่ 2.3 คันทำนบดินรอบพื้นที่โครงการ

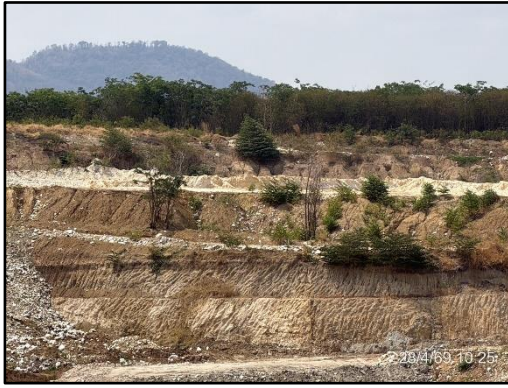
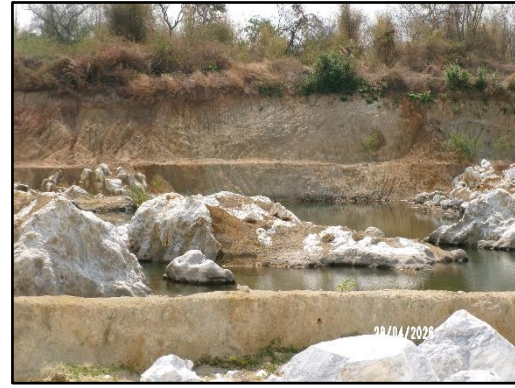
ภาพที่ 2.4 การเปิดหน้าเหมืองในแบบลักษณะขั้นบันได

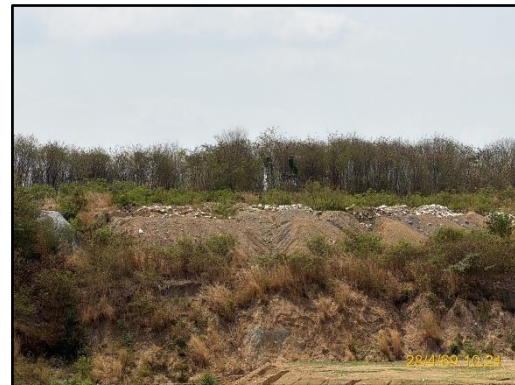
ภาพที่ 2.6 พื้นที่กองเก็บเปลือกดินและเศษหิน

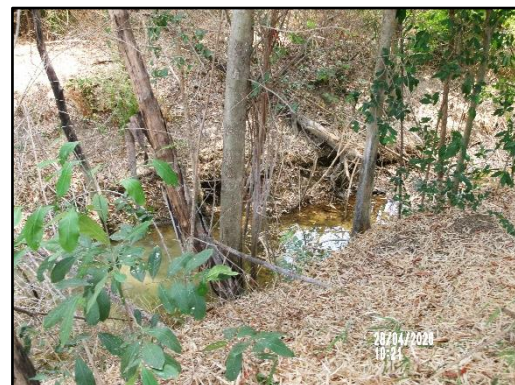
ภาพที่ 2.7 คูระบายน้ำล้อมรอบโครงการ

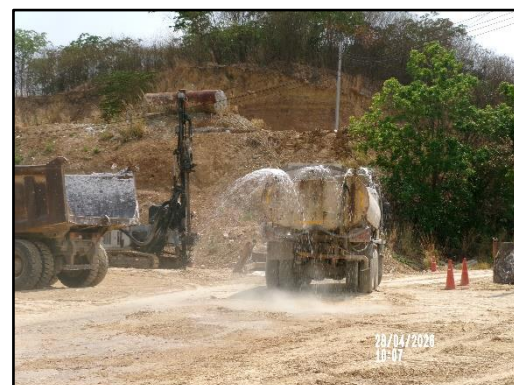
ภาพที่ 2.11 การฉีดพรมน้ำเพื่อลดการฟุ้งกระจายของฝุ่นละออง

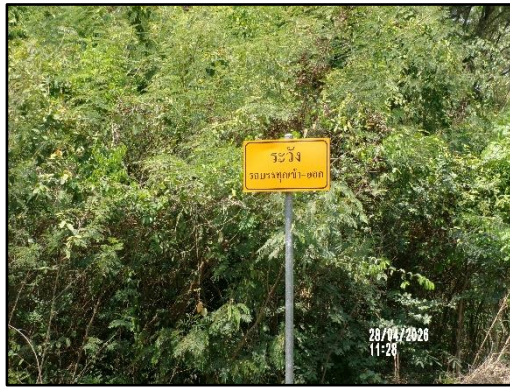
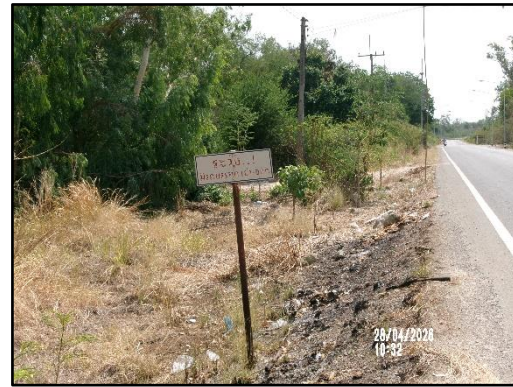
ภาพที่ 2.12 ป้ายเตือนบริเวณริมเส้นทางสาธารณะสายบ้านไทรงาม

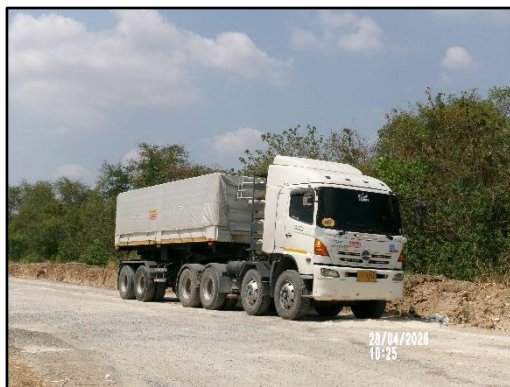
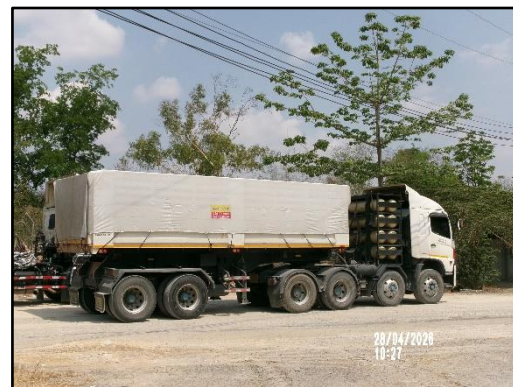
ภาพที่ 2.13 ผ้าใบปิดคลุมกระบะรถบรรทุกที่ขนส่งแร่ออกพื้นที่โครงการ

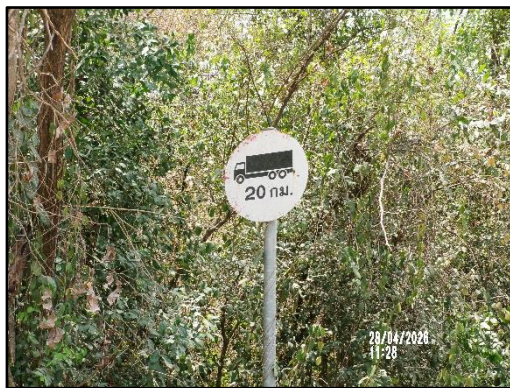
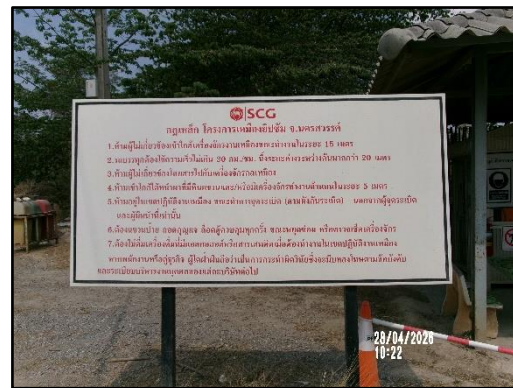
ภาพที่ 2.14 ป้ายจำกัดความเร็วภายในโครงการ

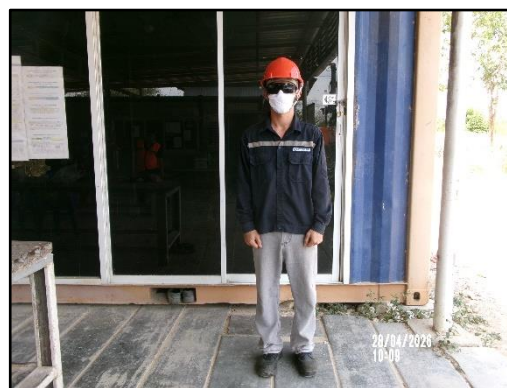
ภาพที่ 2.15 พนักงานสวมใส่อุปกรณ์ป้องกันอันตรายส่วนบุคคล

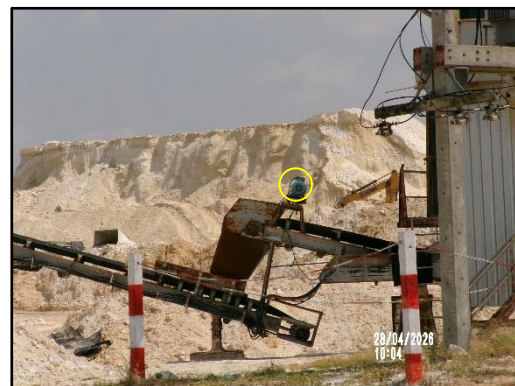
ภาพที่ 2.19 ระบบปิดคลุมบริเวณยังป้อนแร่ และระบบสปาร์กน้ำ
