## บทที่ 2

พลการดำเนินการตามมาตรการป้องกันและแก้ไขผลกระทบสิ่งแวดล้อม

**ตารางที่ 2.1-1** ผลการดำเนินการตามมาตรการป้องกันและแก้ไขผลกระทบสิ่งแวดล้อมและมาตรการติดตามตรวจสอบผลกระทบสิ่งแวดล้อมที่ต้องยึดถืออย่างเคร่งครัด

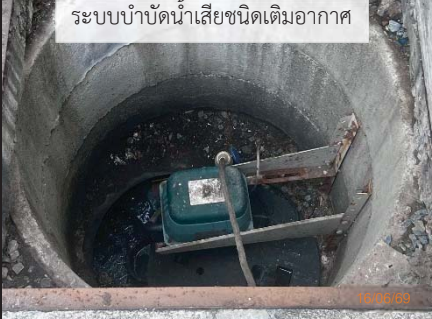
| มาตรการป้องกันและแก้ไขผลกระทบสิ่งแวดล้อม<br>และมาตรการติดตามตรวจสอบผลกระทบสิ่งแวดล้อม | ผลการปฏิบัติตามมาตรการ | ปัญหา อุปสรรค ที่ไม่สามารถปฏิบัติ<br>ตามมาตรการ และแนวทางแก้ไข | ภาพประกอบมาตรการ |
|---|---|---|---|
| <p>1.2 ทรัพยากรน้ำ</p> <p>1) ติดตั้งระบบบำบัดน้ำเสียชนิดถังบำบัดน้ำเสียสำเร็จรูปของบริษัท สตาร์ 3 รุ่น ดังนี้</p> <ul style="list-style-type: none"> <li>- รุ่น SC-726A (2 ชุด) แต่ละชุดรับน้ำเสียได้ 5.46 ลบ.ม./วัน</li> <li>- รุ่น SC-746A (9 ชุด) แต่ละชุดรับน้ำเสียได้ 9.5 ลบ.ม./วัน</li> <li>- รุ่น SC-776A (9 ชุด) แต่ละชุดรับน้ำเสียได้ 15.5 ลบ.ม./วัน</li> </ul> | <p>- ระบบบำบัดน้ำเสียของโครงการเป็นระบบบำบัดน้ำเสียสำเร็จรูปแบบบ่อเติมอากาศสามารถรองรับน้ำได้ 12 ลบ.ม./วัน</p> <p>- ทางโครงการได้จัดทำแบบบันทึกรายละเอียดสถิติและข้อมูลซึ่งแสดงการทำงานของระบบบำบัดน้ำเสีย และรายงานสรุปผลการทำงานของระบบบำบัดน้ำเสียตามแบบ ทส.1 และ ทส.2 จัดส่งให้แก่สำนักงานเขตพญาไทเป็นประจำทุกเดือน (เอกสารแนบ 7)</p> | - ไม่มี | <p>ระบบบำบัดน้ำเสียชนิดเติมอากาศ</p> <p>16/06/69</p> |

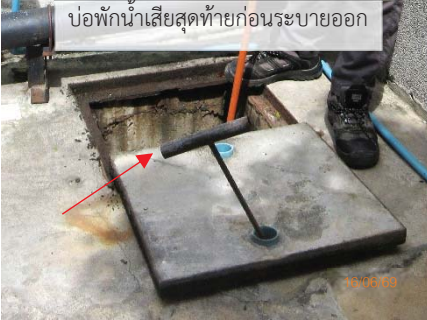
| มาตรการป้องกันและแก้ไขผลกระทบสิ่งแวดล้อม<br>และมาตรการติดตามตรวจสอบผลกระทบสิ่งแวดล้อม | ผลการปฏิบัติตามมาตรการ | ปัญหา อุปสรรค ที่ไม่สามารถปฏิบัติ<br>ตามมาตรการ และแนวทางแก้ไข | ภาพประกอบมาตรการ |
|---|---|---|---|
| <p>2) ควบคุมคุณภาพน้ำทิ้งหลังผ่านการบำบัดให้คุณภาพอยู่ในมาตรฐานน้ำทิ้งจากอาคารประเภท ข. ตามกฎกระทรวง ฉบับที่ 51 (พ.ศ.2541) เรื่อง กำหนดมาตรฐานการระบายน้ำทิ้งจากอาคาร ตามกฎหมายควบคุมอาคาร เช่น ค่าบีโอดีไม่เกิน 30 มิลลิกรัมต่อลิตร ค่าสารแขวนลอย ไม่เกิน 40 มิลลิกรัมต่อลิตร และไขมันไม่เกิน 20 มิลลิกรัมต่อลิตร</p> | <p>- จากผลการตรวจวัดคุณภาพน้ำทิ้ง จำนวน 3 จุด ได้แก่ น้ำทิ้งก่อนเข้าระบบบำบัดน้ำเสีย น้ำทิ้งจากบ่อบำบัดน้ำก่อนไหลลงท่อระบายน้ำสาธารณะทิศเหนือ และน้ำทิ้งจากบ่อบำบัดน้ำก่อนไหลลงท่อระบายน้ำสาธารณะทิศใต้ ในเดือนมกราคม-มิถุนายน 2569 นำมาเปรียบเทียบกับประกาศกระทรวงทรัพยากรธรรมชาติและสิ่งแวดล้อม เรื่อง กำหนดมาตรฐานควบคุมการระบายน้ำทิ้งจากอาคารบางประเภทและบางขนาด ลงวันที่ 27 สิงหาคม 2567 (ประเภท ข) พบว่า ค่าความเป็นกรด-ด่างของทั้ง 3 สถานี มีค่าอยู่ในเกณฑ์มาตรฐาน</p> <p>- คุณภาพน้ำทิ้งจากบ่อบำบัดน้ำก่อนไหลลงท่อระบายน้ำสาธารณะทิศเหนือ และน้ำทิ้งจากบ่อบำบัดน้ำก่อนไหลลงท่อระบายน้ำสาธารณะทิศใต้ พบว่า ความเป็นกรด-ด่าง ไขมันและไขมัน และพีคัลโคลิฟอร์มแบคทีเรีย ส่วนใหญ่มีค่าอยู่ในเกณฑ์มาตรฐานยกเว้น ค่าบีโอดี สารแขวนลอย และทีเคเอ็น ที่มีค่าเกินมาตรฐาน ซึ่งเกิดได้จากปริมาณมวลตะกอนจุลินทรีย์น้อยเกินไป และสารประกอบอินทรีย์มากขึ้น ทำให้น้ำมีความสกปรกมากขึ้น โดยในกรณีที่พบว่าค่าไม่เป็นไป</p> | <p>- ไม่มี</p> | |

| มาตรการป้องกันและแก้ไขผลกระทบสิ่งแวดล้อม<br>และมาตรการติดตามตรวจสอบผลกระทบสิ่งแวดล้อม | ผลการปฏิบัติตามมาตรการ | ปัญหา อุปสรรค ที่ไม่สามารถปฏิบัติ<br>ตามมาตรการ และแนวทางแก้ไข | ภาพประกอบมาตรการ |
|---|---|---|---|
| | ตามเกณฑ์มาตรฐาน ทางโครงการได้ให้เจ้าหน้าที่<br>ของโครงการทำการตรวจสอบและปรับแก้ระบบ<br>บำบัดน้ำเสียเพื่อให้สามารถทำงานได้อย่างมี<br>ประสิทธิภาพ | | |

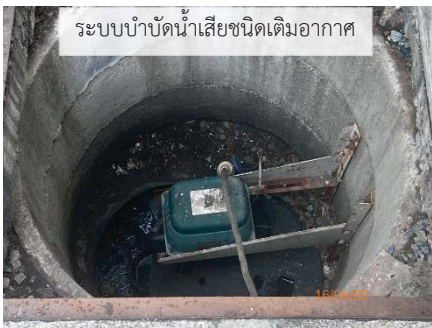
| มาตรการป้องกันและแก้ไขผลกระทบสิ่งแวดล้อม<br>และมาตรการติดตามตรวจสอบผลกระทบสิ่งแวดล้อม | ผลการปฏิบัติตามมาตรการ | ปัญหา อุปสรรค ที่ไม่สามารถปฏิบัติ<br>ตามมาตรการ และแนวทางแก้ไข | ภาพประกอบมาตรการ |
|---|---|---|---|
| <b>2.6 การบำบัดน้ำเสีย</b><br>1) ติดตั้งระบบบำบัดน้ำเสียชนิดถังบำบัดน้ำเสีย<br>สำเร็จรูปของ STAR<br>- รุ่น SC-726A (2 ชุด) แต่ละชุดรับน้ำเสียได้<br>5.46 ลบ.ม./วัน<br>- รุ่น SC-746A (9 ชุด) แต่ละชุดรับน้ำเสียได้<br>9.5 ลบ.ม./วัน<br>- รุ่น SC-776A (9 ชุด) แต่ละชุดรับน้ำเสียได้<br>15.5 ลบ.ม./วัน | - ระบบบำบัดน้ำเสียของโครงการเป็นระบบ<br>บำบัดน้ำเสียสำเร็จรูปแบบบ่อเติมอากาศสามารถ<br>รองรับน้ำได้ 12 ลบ.ม./วัน<br>- ทางโครงการได้จัดทำแบบบันทึกรายละเอียด<br>สถิติและข้อมูลซึ่งแสดงการทำงานของระบบ<br>บำบัดน้ำเสีย และรายงานสรุปผลการทำงานของ<br>ระบบบำบัดน้ำเสียตามแบบ ทส.1 และ ทส.2<br>จัดส่งให้แก่สำนักงานเขตพญาไทเป็นประจำทุก<br>เดือน (เอกสารแนบ 7) | - ไม่มี | |

| มาตรการป้องกันและแก้ไขผลกระทบสิ่งแวดล้อม<br>และมาตรการติดตามตรวจสอบผลกระทบสิ่งแวดล้อม | ผลการปฏิบัติตามมาตรการ | ปัญหา อุปสรรค ที่ไม่สามารถปฏิบัติ<br>ตามมาตรการ และแนวทางแก้ไข | ภาพประกอบมาตรการ |
|---|---|---|---|
| ค่าสารแขวนลอยไม่เกิน 40 มิลลิกรัม/ลิตร และไขมัน<br>ไม่เกิน 20 มิลลิกรัม/ลิตร | เรื่อง กำหนดมาตรฐานควบคุมการระบายน้ำทิ้ง<br>จากอาคารบางประเภทและบางขนาด ลงวันที่ 27<br>สิงหาคม 2567 (ประเภท ข) พบว่า ค่าความเป็น<br>กรด-ด่างของทั้ง 3 สถานี มีค่าอยู่ในเกณฑ์<br>มาตรฐาน<br>- คุณภาพน้ำทิ้งจากบ่อกักน้ำก่อนไหลลงท่อ<br>ระบายน้ำสาธารณะทิศเหนือ และน้ำทิ้งจากบ่อกัก<br>น้ำก่อนไหลลงท่อระบายน้ำสาธารณะทิศใต้<br>พบว่า ความเป็นกรด-ด่าง น้ำมันและไขมัน และพี<br>คลโคลิฟอร์มแบคทีเรีย ส่วนใหญ่มีค่าอยู่ในเกณฑ์<br>มาตรฐานยกเว้น ค่าบีโอดี สารแขวนลอย และ<br>ทีเคเอ็น ที่มีค่าเกินมาตรฐาน ซึ่งเกิดได้จาก<br>ปริมาณมวลตะกอนจุลินทรีย์น้อยเกินไป และ<br>สารประกอบอินทรีย์มากขึ้น ทำให้น้ำมีความ<br>สกปรกมากขึ้น โดยในกรณีที่พบว่ามีค่าไม่เป็นไป<br>ตามเกณฑ์มาตรฐาน ทางโครงการได้ให้เจ้าหน้าที่<br>ของโครงการทำการตรวจสอบและปรับแก้ระบบ<br>บำบัดน้ำเสียเพื่อให้สามารถทำงานได้อย่างมี<br>ประสิทธิภาพ | | |
