บทที่ 2

การปฏิบัติตามมาตรการป้องกันและแก้ไขผลกระทบสิ่งแวดล้อม

2.1 การติดตามตรวจสอบผลการปฏิบัติตามมาตรการป้องกันและแก้ไขผลกระทบสิ่งแวดล้อม

โครงการโรงไฟฟ้าน้ำตาลขอนแก่น บริษัท โรงไฟฟ้าน้ำตาลขอนแก่น จำกัด ระหว่างเดือนกรกฎาคม-ธันวาคม 2561

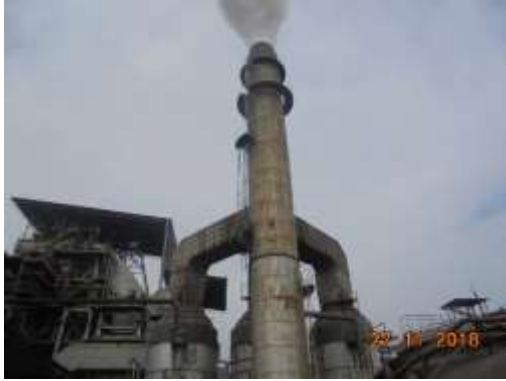
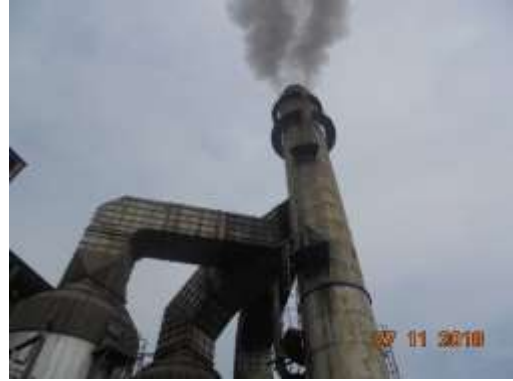
รูปที่ 1 ระบบดักฝุ่นละออง

มาตรการป้องกันและแก้ไขผลกระทบสิ่งแวดล้อม	สถานที่ดำเนินการ	รายละเอียดการปฏิบัติตามมาตรการและประสิทธิภาพของการดำเนินการ	ปัญหา อุปสรรคและการแก้ไข	หลักฐานและเอกสารประกอบ
<p>1. คุณภาพอากาศ 1.1 มาตรการทั่วไป - ติดตั้งระบบดักฝุ่นแบบ Wet Scrubber ซึ่งมีประสิทธิภาพในการดักฝุ่นร้อยละ 92 ทั้งในกรณีเดินการผลิตปกติ (Normal Operation) และกรณีพ่นเขม่า (Soot Blow)</p>	หม้อไอน้ำ	- โครงการติดตั้งระบบดักฝุ่นแบบ Wet Scrubber ทั้งหมด 3 ชุด โดยสลับกันใช้งานครั้งละ 2 ชุด ส่วนอีก 1 ชุด หยุดพักเพื่อบำรุงรักษาและสำรองไว้ในกรณีฉุกเฉิน ซึ่งลำดับการใช้งานจะเรียงสลับกันไปเรื่อยๆ เพื่อให้ไม่ให้ Wet Scrubber ชุดใดทำงานหนักเกินไป	-	- รูปที่ 1 ระบบดักฝุ่นละออง

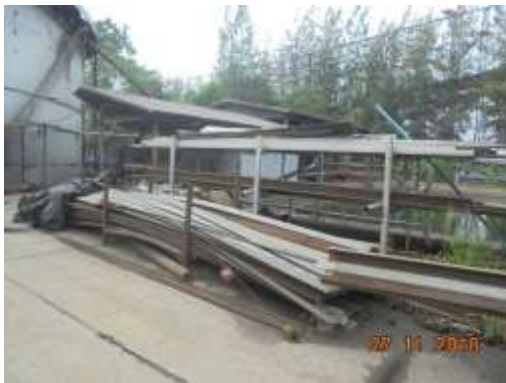
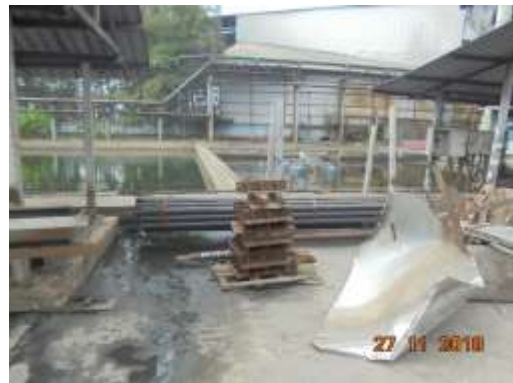
รูปที่ 2 อุปกรณ์อะไหล่สำรองสำหรับระบบบำบัดมลพิษทางอากาศ

- กรณีอุปกรณ์ดักฝุ่นขัดข้องต้องควบคุมการระบายฝุ่นละอองออกจากปล่องไม่เกิน 136 มิลลิกรัม/ลูกบาศก์เมตร ในระยะเวลาไม่เกิน 12 ชั่วโมง หากไม่สามารถแก้ไขได้ในช่วงเวลาดังกล่าวให้หยุดการผลิตเพื่อตรวจสอบซ่อมบำรุงก่อนเริ่มต้นเดินเครื่องใหม่	ระบบบำบัดมลพิษทางอากาศ	- ทางโครงการมีอุปกรณ์ดักฝุ่น จำนวน 3 ชุด โดยจะเปิดใช้งานจำนวน 2 ชุด สำหรับควบคุมการระบายฝุ่นละอองที่ออกจากปล่อง ส่วนอีก 1 ชุด สำรองไว้ใช้ในกรณีอุปกรณ์ดักฝุ่นเกิดเหตุขัดข้อง และโครงการจัดเตรียมอุปกรณ์อะไหล่สำรองสำหรับระบบบำบัดมลพิษทางอากาศสำรองไว้ในโครงการ	-	- รูปที่ 1 ระบบดักฝุ่นละออง - รูปที่ 2 อุปกรณ์อะไหล่สำรองสำหรับระบบบำบัดมลพิษทางอากาศ

- จัดเตรียมอุปกรณ์อะไหล่ที่จำเป็นเกี่ยวกับระบบควบคุมมลพิษทางอากาศให้มีจำนวนเพียงพอเพื่อใช้ในการแก้ไข ซ่อมแซม เมื่อระบบควบคุมมลพิษทางอากาศเกิดการขัดข้องได้ทันที	ระบบบำบัดมลพิษทางอากาศ	- โครงการจัดเตรียมอุปกรณ์อะไหล่สำรองสำหรับระบบบำบัดมลพิษทางอากาศใช้ภายในโครงการ กรณีระบบควบคุมมลพิษทางอากาศเกิดการขัดข้อง	-	- รูปที่ 2 อุปกรณ์อะไหล่สำรองสำหรับระบบบำบัดมลพิษทางอากาศ

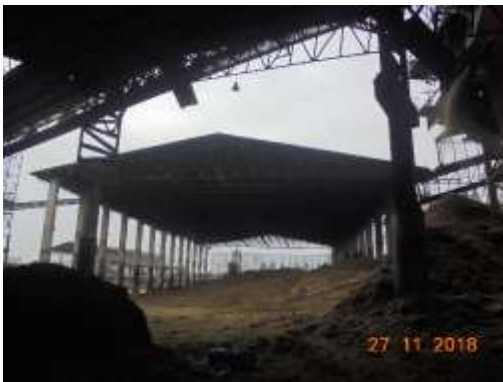
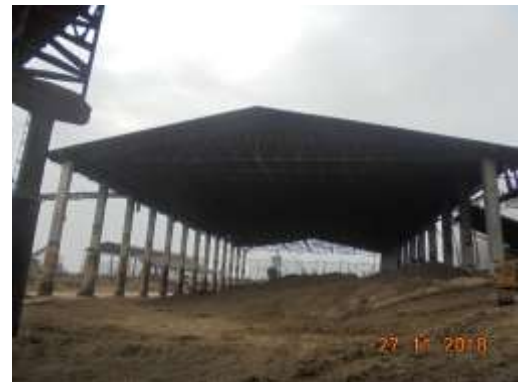
รูปที่ 4 อาคารเก็บกากอ้อย

1.3 การลำเลียงกากอ้อยเข้าสู่ห้องเผาไหม้ของหม้อไอน้ำ - สร้างอาคารกันน้ำฝนเก็บกากอ้อยขนาดพื้นที่ 5,000 ตารางเมตร จำนวน 1 แห่ง เพื่อเก็บสำรองกากอ้อยไว้ใช้งานในช่วงฤดูฝน	ลานกองเก็บกากอ้อยของโรงงานน้ำตาลขอนแก่น	- โครงการมีอาคารเก็บกากอ้อยที่มีหลังคาคลุมป้องกันน้ำฝน เพื่อเก็บสำรองกากอ้อยสำหรับใช้งานในช่วงฤดูฝน	-	- รูปที่ 4 อาคารเก็บกากอ้อย

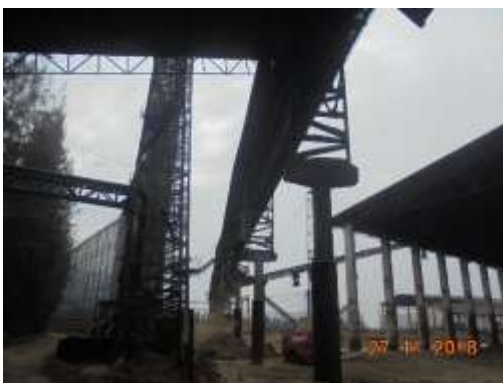
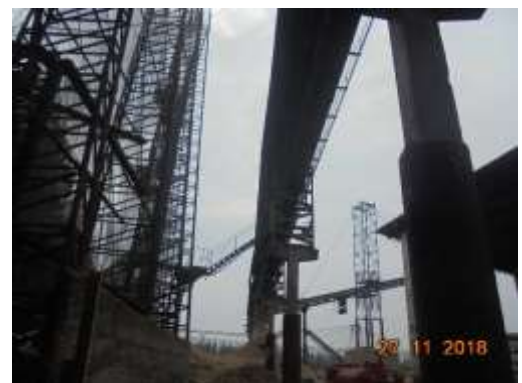
รูปที่ 5 ระบบสายพานลำเลียง

- ระบบสายพานลำเลียงที่ใช้ต้องเป็นระบบปิดเพื่อลดการฟุ้งกระจายของฝุ่นละอองที่เกิดขึ้นระหว่างการลำเลียงเข้าสู่ห้องเผาไหม้	บริเวณหม้อไอน้ำและระบบสายพานลำเลียง	- โครงการมีระบบสายพานลำเลียงซึ่งเป็นระบบปิด และมีการติดตั้งแนวกันฝุ่นละอองจากสายพานลำเลียงเพื่อลดการฟุ้งกระจายของฝุ่นละอองที่เกิดขึ้นระหว่างการลำเลียงเข้าสู่ห้องเผาไหม้ตามมาตรการกำหนด	-	- รูปที่ 5 ระบบสายพานลำเลียง - รูปที่ 6 แนวกันฝุ่นละออง

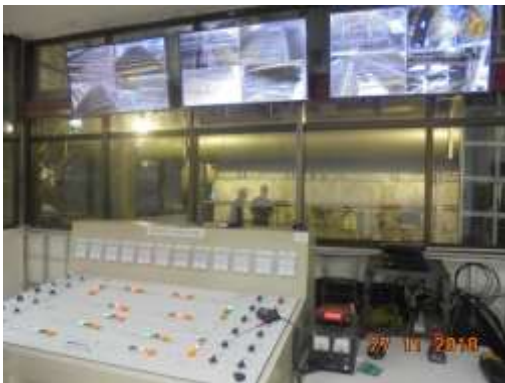
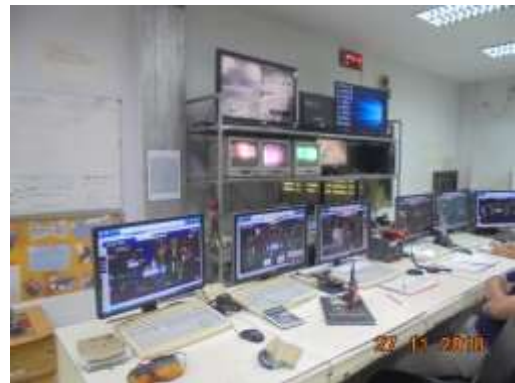
รูปที่ 7 ระบบควบคุมสายพานลำเลียง

- พนักงานควบคุมระบบสายพานลำเลียงต้องตรวจสอบระบบลำเลียงให้อยู่ในสภาพพร้อมการใช้งานอยู่เสมอ	บริเวณหม้อไอน้ำและระบบสายพานลำเลียง	- โครงการจัดให้มีเจ้าหน้าที่คอยตรวจสอบดูแลระบบสายพานลำเลียง และเครื่องจักรให้มีสภาพพร้อมการใช้งานอยู่เสมอ	-	- ภาคผนวก 3ก - รูปที่ 7 ระบบควบคุมสายพานลำเลียง

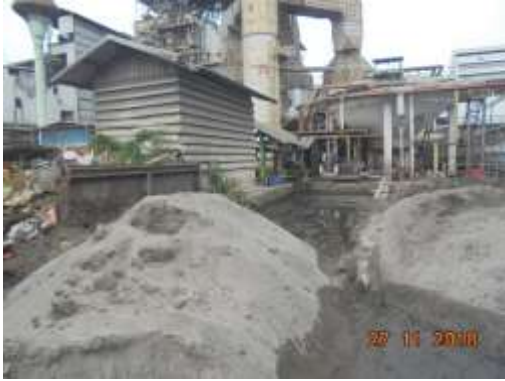
เถ้าหนัก (Bottom Ash)

รูปที่ 9 พื้นที่จัดเก็บเถ้า

- กรณีน้ำในบ่อเก็บมีความเข้มข้นเกินเกณฑ์กำหนดให้ทำการเปลี่ยนบ่อเก็บและดูน้ำในบ่อเก็บให้แห้งแล้วนำน้ำกลับมาใช้ใหม่ในระบบลำเลียงเก็บ	บ่อเก็บเก็บ	- กรณีน้ำในบ่อเก็บมีความเข้มข้นสูงทางโครงการจะทำการดูน้ำ โดยมีการดูน้ำในบ่อเก็บ และนำน้ำกลับมาใช้ใหม่ในระบบลำเลียงเก็บ	-	- รูปที่ 9 พื้นที่จัดเก็บเก็บ

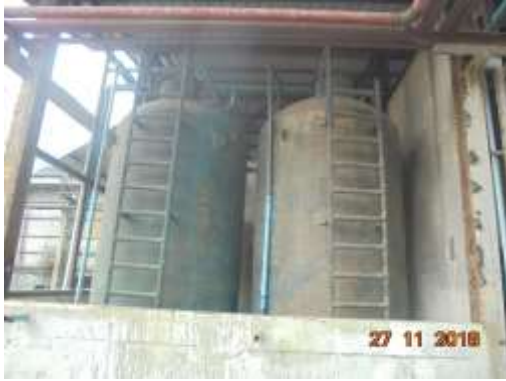
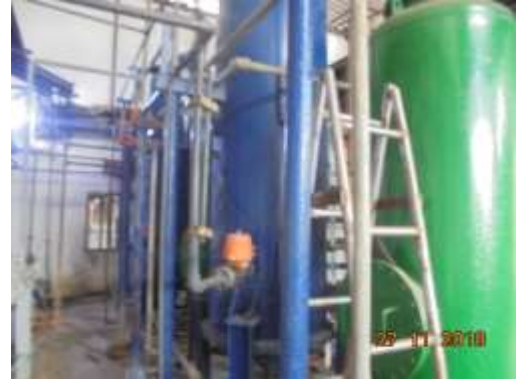
รูปที่ 12 ระบบปรับสภาพน้ำ

2. คุณภาพน้ำ - จัดให้มีถังปรับสภาพน้ำ เพื่อบำบัดน้ำเสียจากการฟื้นฟูสภาพตัวกลางในระบบปรับปรุงคุณภาพน้ำก่อนปล่อยลงสู่ระบบบำบัดน้ำเสีย	ระบบปรับปรุงคุณภาพน้ำ	- โครงการจัดให้มีถังปรับสภาพน้ำเพื่อบำบัดน้ำเสียจากการฟื้นฟูสภาพตัวกลางในระบบปรับปรุงคุณภาพน้ำก่อนปล่อยลงสู่ระบบบำบัดน้ำเสีย	-	- รูปที่ 12 ระบบปรับสภาพน้ำ

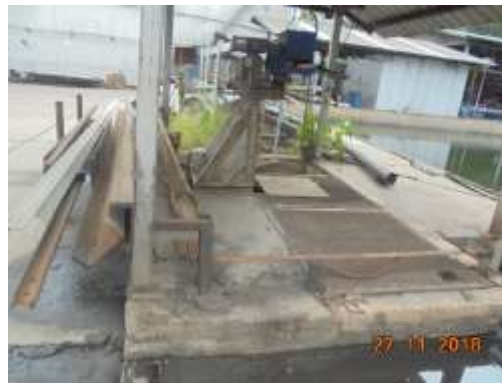
รูปที่ 13 ระบบถังแยกน้ำและน้ำมัน (Oil Separator)

- จัดให้มีระบบถังแยกน้ำและน้ำมัน (Oil Separator) เพื่อบำบัดน้ำฝนปนเปื้อน/น้ำมันปนเปื้อนน้ำมันโดยน้ำมันที่รวบรวมได้ให้จัดส่งให้ศูนย์กำจัดกากของเสียอุตสาหกรรมที่ได้รับอนุญาตจากกระทรวงอุตสาหกรรมนำไปกำจัดส่วนน้ำปราศจากการปนเปื้อนน้ำมันให้ส่งไปบำบัดยังระบบบำบัดน้ำเสีย	ภายในพื้นที่โครงการ	- โครงการได้ติดตั้งระบบถังแยกน้ำและน้ำมัน (Oil Separator) จำนวน 1 ชุด เพื่อบำบัดน้ำฝนปนเปื้อน หรือน้ำปนเปื้อนน้ำมัน โดยน้ำมันที่แยกออกมาจะรวบรวมใส่ถังที่มีฝาปิดมิดชิดขนาด 200 ลิตร เก็บไว้ในอาคารเก็บกากของเสียก่อนประสานงานให้บริษัทที่ได้รับอนุญาตจากหน่วยงานที่เกี่ยวข้องเข้ามารับไปกำจัดต่อไป ส่วนน้ำที่แยกน้ำมันออกแล้วจะส่งไปบำบัดยังระบบบำบัดน้ำเสียของโครงการต่อไป	-	- รูปที่ 13 ระบบถังแยกน้ำและน้ำมัน (Oil Separator) - รูปที่ 14 อาคารเก็บกากของเสีย

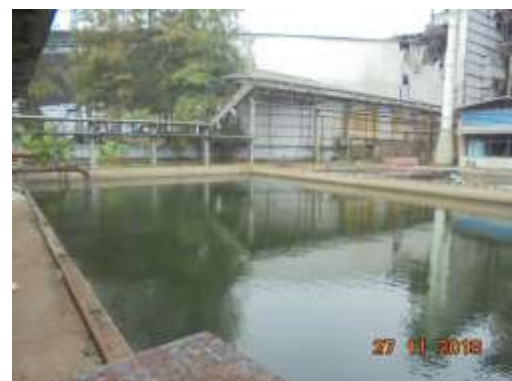
รูปที่ 19 บ่อรวบรวมน้ำฝน

- จัดให้มีบ่อเก็บเถ้า (Ash Pond) ขนาดบ่อละ 78.6 ลบ.ม. รวม 2 บ่อทั้งนี้จะต้องหมั่นตรวจสอบซ่อมบำรุงอย่างสม่ำเสมอเพื่อรักษาประสิทธิภาพในการทำงาน	ภายในพื้นที่โครงการ	- โครงการจัดให้มีบ่อเก็บเถ้า (Ash Pond) ขนาด 143 ตารางเมตร ความจุ 165 ลบ.ม. ซึ่งมีการตรวจสอบและซ่อมบำรุงอย่างสม่ำเสมอ เพื่อรักษาประสิทธิภาพในการทำงานตามแผนงานซ่อมบำรุงรักษาเครื่องจักรประจำปี 2561	-	- ภาคผนวก 1ก - รูปที่ 9 พื้นที่จัดเก็บเถ้า
<p>6. การระบายน้ำและป้องกันน้ำท่วม</p> <ul style="list-style-type: none"> จัดสร้างระบบรวบรวมน้ำฝนภายในพื้นที่โครงการเชื่อมต่อกับบ่อเก็บน้ำฝนขนาด 1,000 ลบ.ม. ก่อนนำกลับมาใช้ใหม่ 	ภายในพื้นที่โครงการ	- โครงการมีการจัดสร้างระบบรวบรวมน้ำฝนภายในพื้นที่โครงการเชื่อมต่อกับบ่อเก็บน้ำฝนขนาด 1,000 ลบ.ม. ก่อนนำกลับมาใช้ในการรดน้ำต้นไม้ หรือฉีดพรมบริเวณหม้อไอน้ำ	-	- รูปที่ 19 บ่อรวบรวมน้ำฝน

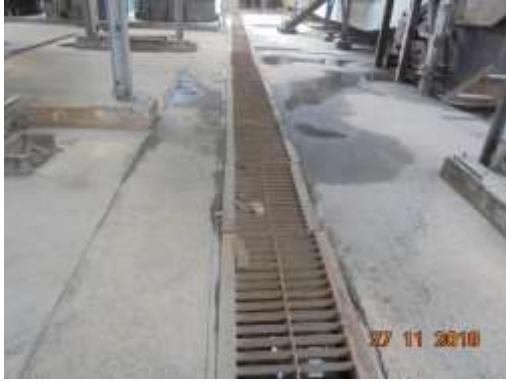
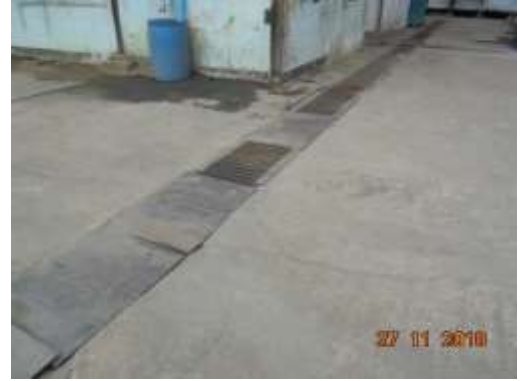
รูปที่ 20 รางระบายน้ำ

- ขุดลอกระบบระบายน้ำเป็นประจำเพื่อป้องกันการอุดตันและต้นเขิน	ภายในพื้นที่โครงการ	- โครงการจัดให้มีเจ้าหน้าที่ดูแลตรวจสอบรางระบายเป็นประจำ โดยจัดให้มีการขุดลอกเป็นประจำตามความเหมาะสม เพื่อป้องกันการอุดตันของระบบระบายน้ำตามแผนงานด้านสิ่งแวดล้อม ประจำปี 2561	-	- ภาคผนวก 10ก - รูปที่ 20 รางระบายน้ำ

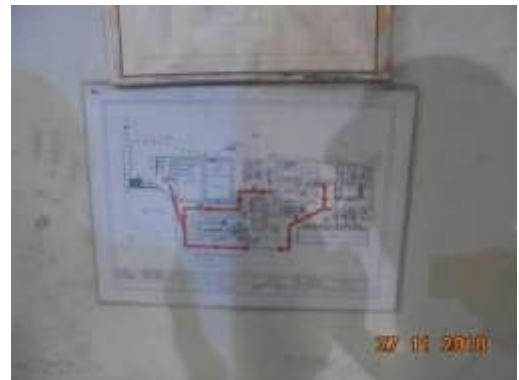
แผนผังแสดงการหนีไฟกรณีเกิดเหตุฉุกเฉิน

- จัดให้มีระบบตรวจสอบ ตรวจจับ และสัญญาณเตือนภัยแบบอัตโนมัติ เพื่อเตือนภัยแก่พนักงานในการเตรียมพร้อมในกรณีเกิดเหตุฉุกเฉิน	ภายในพื้นที่โครงการ	- โครงการมีการติดตั้งสัญญาณเตือนภัยอัตโนมัติในพื้นที่โครงการ เพื่อเตือนภัยแก่พนักงานในกรณีเกิดเหตุฉุกเฉิน	-	- รูปที่ 24 ระบบเตือนภัยและระงับอัคคีภัย

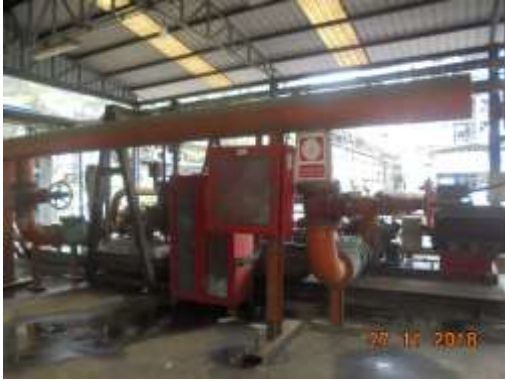
หัวจ่ายน้ำดับเพลิง

- จัดให้มีอุปกรณ์ในการดับเพลิงอย่างเพียงพอตามกฎหมายหรือมาตรฐานสากลกำหนดไว้	ภายในพื้นที่โครงการ	- โครงการมีการจัดเตรียมอุปกรณ์ในการดับเพลิงภายในพื้นที่โครงการ ซึ่งเป็นไปตามกฎหมายหรือมาตรฐานสากลกำหนด เช่น ถังดับเพลิงแบบมือถือ ถังดับเพลิงเคมี รถดับเพลิง	-	- ภาคผนวก 13ก - รูปที่ 24 ระบบเตือนภัยและระงับอัคคีภัย

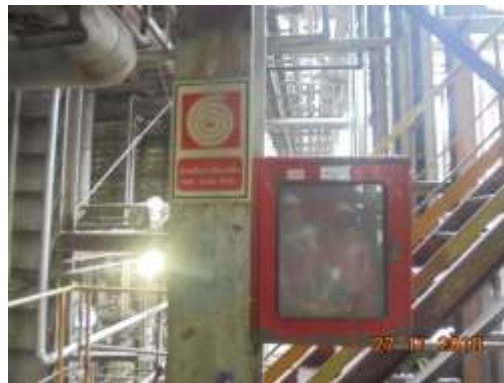
สายยางดับเพลิง

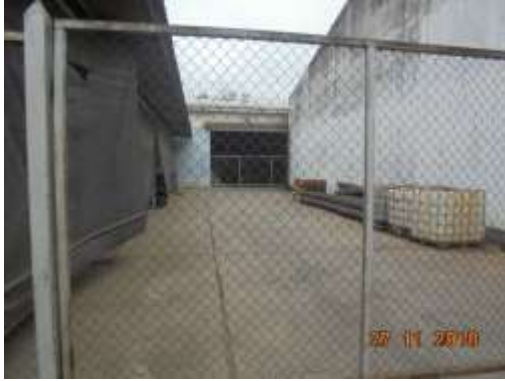
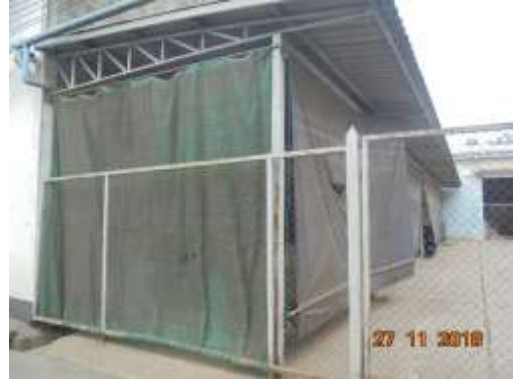
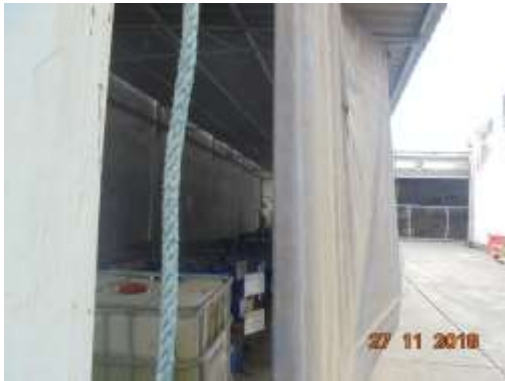
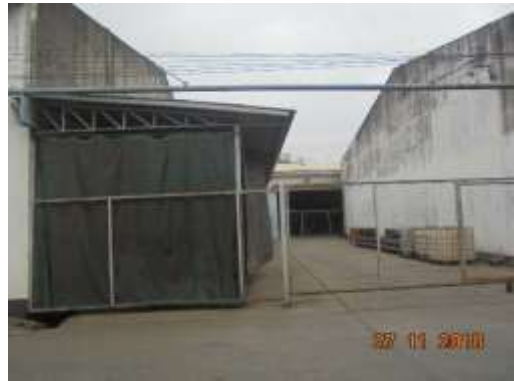
รูปที่ 28 พื้นที่จัดเก็บสารเคมี

- พนักงานที่ทำงานเกี่ยวข้องกับสารเคมีจะต้องได้รับการอบรมและดำเนินการตามข้อมูลความปลอดภัยด้านเคมีภัณฑ์อย่างเคร่งครัด เพื่อป้องกันและลดผลกระทบที่จะเกิดขึ้นทั้งต่อสุขภาพของพนักงานและสภาพแวดล้อมโดยรอบ	ภายในพื้นที่โครงการ	- โครงการมีการอบรมด้านอาชีวอนามัย และความปลอดภัยให้กับพนักงานในการปฏิบัติงานที่เกี่ยวข้องกับสารเคมี เพื่อป้องกันอันตรายและลดผลกระทบที่อาจจะเกิดขึ้น ตามแผนด้านอาชีวอนามัยและความปลอดภัยเป็นประจำทุกปี รวมทั้งมีพื้นที่จัดเก็บสารเคมี โดยแยกแต่ละประเภทอย่างชัดเจน	-	- ภาคผนวก 10ก - รูปที่ 22 การอบรมด้านอาชีวอนามัยและความปลอดภัย - รูปที่ 28 พื้นที่จัดเก็บสารเคมี

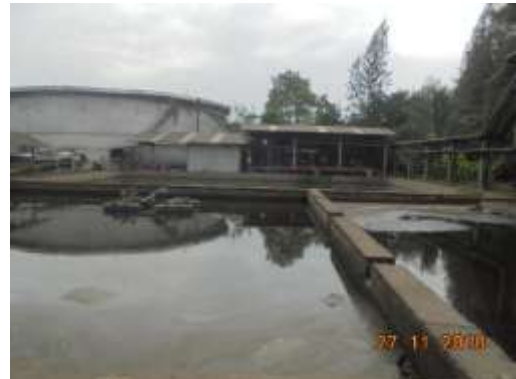
รูปที่ 35 บ่อน้ำทิ้งหลังผ่านการบำบัด

- ใช้น้ำทิ้งหลังผ่านการบำบัดแล้วเพื่อการรดน้ำต้นไม้ ซึ่งจะช่วยลดการใช้ทรัพยากรน้ำของโครงการ	ภายในพื้นที่โครงการ	- โครงการได้นำน้ำทิ้งหลังผ่านการบำบัดมารดน้ำต้นไม้ภายในพื้นที่โครงการตามที่มาตรการกำหนด เพื่อเป็นการลดการใช้ทรัพยากรน้ำ	-	- รูปที่ 35 บ่อน้ำทิ้งหลังการบำบัด - รูปที่ 36 ท่อลำเลียงน้ำสำหรับรดน้ำต้นไม้
