รายงานการตรวจวัดคุณภาพสิ่งแวดล้อม บริษัท เลอโวเทล เขาใหญ่ จำกัด โครงการ โรงแรมดุสิต ดีทู เขาใหญ่

รายงานการตรวจวัดคุณภาพสิ่งแวดล้อมฉบับนี้ จัดทำขึ้นเพื่อประเมินผลกระทบสิ่งแวดล้อมที่อาจเกิดขึ้นจากโครงการ ซึ่งก่อให้เกิดผลกระทบต่อคุณภาพชีวิตและสิ่งแวดล้อม ดังนั้นบริษัท เลอโวเทล เขาใหญ่ จำกัด ได้ตระหนักถึงปัญหาในด้านสิ่งแวดล้อมที่กล่าวมาข้างต้น จึงมอบหมายให้บริษัท เอ็นไวร์โพร จำกัด เป็นผู้ดำเนินการตรวจวัดคุณภาพสิ่งแวดล้อมและจัดทำรายงานของโครงการฯ เพื่อนำผลที่ได้ไปสู่มาตรการในการแก้ไขปรับปรุงด้านสิ่งแวดล้อมของโครงการต่อไป

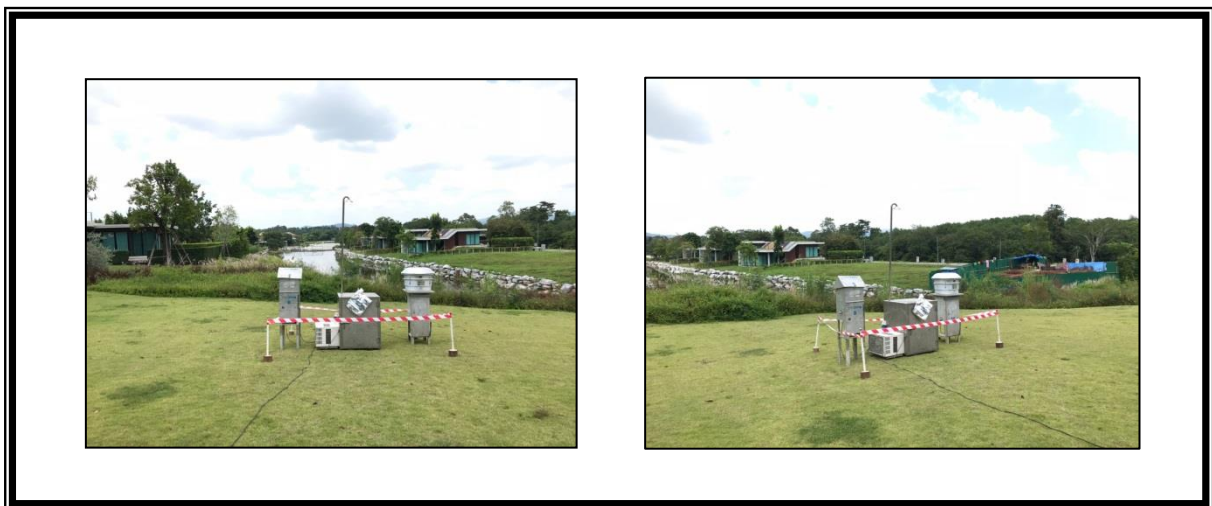
จุดตรวจวัดคุณภาพอากาศในบรรยากาศทั่วไป บริเวณพื้นที่โครงการ โดยดำเนินการเก็บตัวอย่างระหว่างวันที่ 26 - 27 กันยายน 2562 ดังแสดงในรูปที่ 5.1-1

รูปที่ 5.1-1 จุดตรวจวัดคุณภาพอากาศในบรรยากาศทั่วไป บริเวณพื้นที่โครงการ

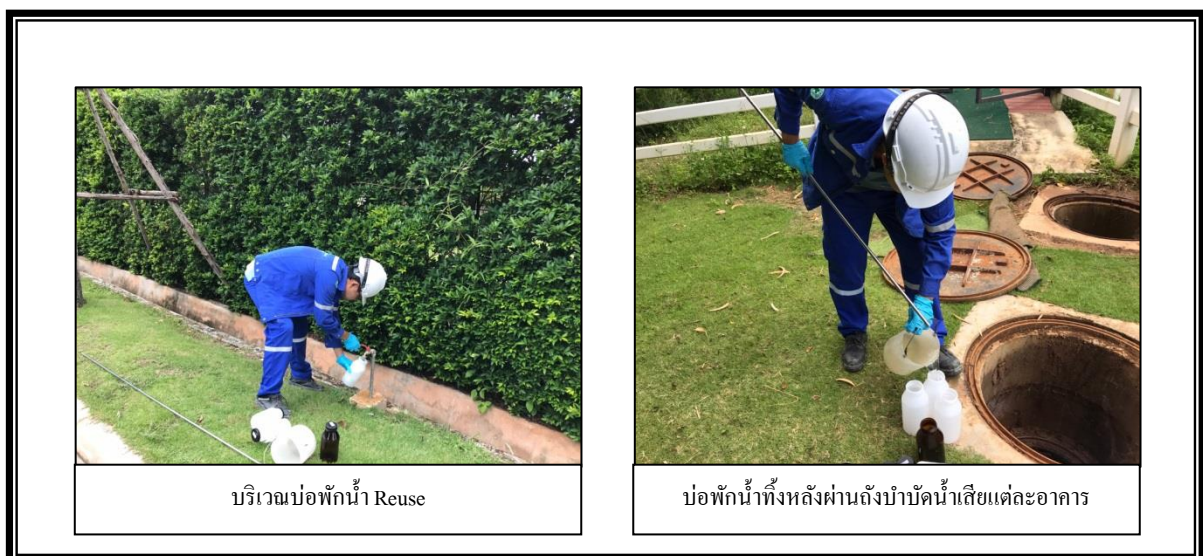
จุดตรวจวัดคุณภาพน้ำทิ้ง จำนวน 2 จุด ได้แก่ บริเวณบ่อพักน้ำ Reuse และบ่อพักน้ำทิ้งหลังผ่านถังบำบัดน้ำเสียแต่ละอาคาร ซึ่งดำเนินการเก็บตัวอย่าง ระหว่างเดือนกรกฎาคม - ธันวาคม พ.ศ. 2562 ดังแสดงในรูปที่ 5.2-1

รูปที่ 5.2-1 จุดตรวจวัดคุณภาพน้ำทิ้ง

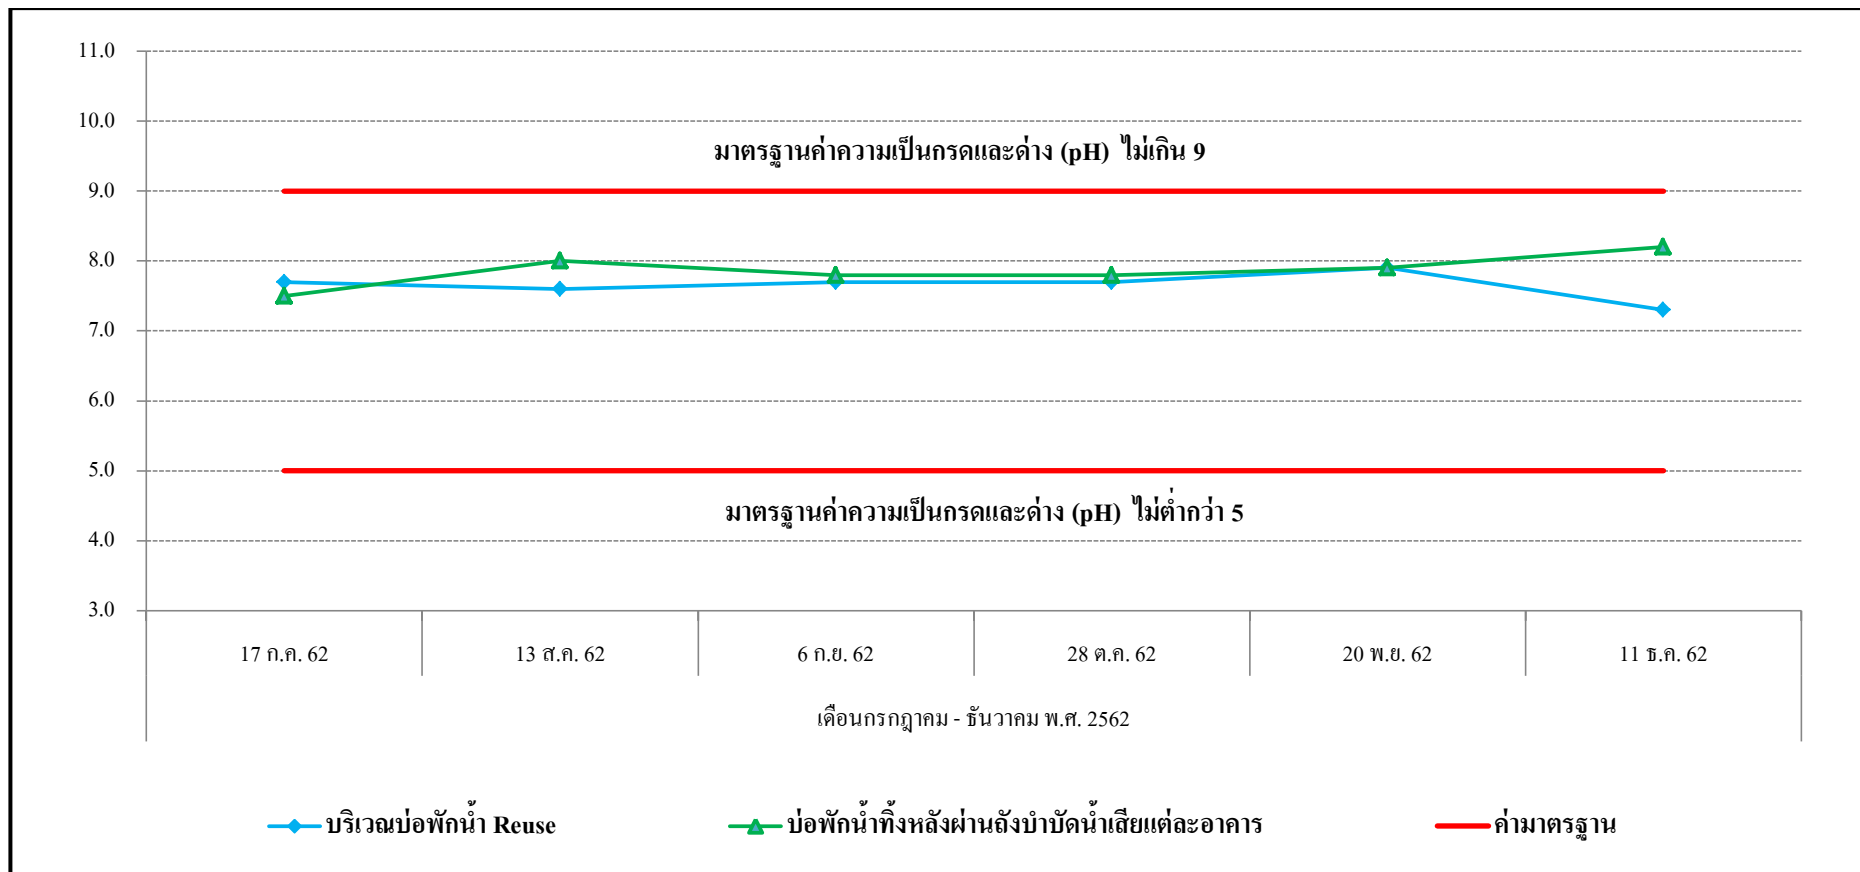
ผลการตรวจวัดคุณภาพน้ำที่บริเวณบ่อกักน้ำ Reuse ระหว่างเดือนกรกฎาคม - ธันวาคม พ.ศ. 2562 พบว่า pH มีค่าอยู่ในช่วง 7.3 - 7.9, Total Dissolved Solids มีค่าอยู่ในช่วง 772 - 954 mg/l, Total Suspended Solids มีค่าอยู่ในช่วง 9.6 - 39 mg/l, Settleable Solids มีค่าอยู่ในช่วง <0.1 - 0.4, BOD มีค่าอยู่ในช่วง 2 - 55 mg/l, Sulfide มีค่าอยู่ในช่วง <0.1 - 2.8 mg/l, Total Kjeldahl Nitrogen มีค่าอยู่ในช่วง 16.54 - 41.65 mg/l, Oil&Grease มีค่าอยู่ในช่วง <0.5 - 3.6 mg/l และ Total Coliform Bacteria มีค่าอยู่ในช่วง 1,400 - 21,000 MPN/100ml

ผลการตรวจวัดคุณภาพน้ำที่บริเวณบ่อกักน้ำทิ้งหลังผ่านถังบำบัดน้ำเสียแต่ละอาคาร ระหว่างเดือนกรกฎาคม - ธันวาคม พ.ศ. 2562 พบว่า pH มีค่าอยู่ในช่วง 7.5 - 8.2, Total Dissolved Solids มีค่าอยู่ในช่วง 480 - 891 mg/l, Total Suspended Solids มีค่าอยู่ในช่วง 3.2 - 95 mg/l, Settleable Solids มีค่า <0.1 - 1.0 ml/l, BOD มีค่าอยู่ในช่วง 9 - 29.4 mg/l, Sulfide มีค่าอยู่ในช่วง <0.1 - 1 mg/l, Total Kjeldahl Nitrogen มีค่าอยู่ในช่วง 10.93 - 45 mg/l และ Oil&Grease มีค่าอยู่ในช่วง <0.5 - 2 mg/l เมื่อนำไปเปรียบเทียบกับประกาศกระทรวงทรัพยากรธรรมชาติและสิ่งแวดล้อม พ.ศ. 2548 เรื่อง กำหนดมาตรฐานควบคุมการระบายน้ำทิ้งจากอาคารบางประเภทและบางขนาด กำหนดให้ pH มีค่าอยู่ระหว่าง 5 - 9, Total Dissolved Solids มีค่าไม่เกิน 500 mg/l, Total Suspended Solids มีค่าไม่เกิน 40 mg/l, Settleable Solids มีค่าไม่เกิน 0.5 ml/l, BOD มีค่าไม่เกิน 30 mg/l, Sulfide มีค่าไม่เกิน 1.0 mg/l, Total Kjeldahl Nitrogen มีค่าไม่เกิน 35 mg/l และ Oil&Grease มีค่าไม่เกิน 20 mg/l จะเห็นว่า ผลการตรวจวิเคราะห์มีค่าอยู่ในเกณฑ์มาตรฐานกำหนด ดังแสดงในรูปที่ 5.2-2 ถึงรูปที่ 5.2-9

รูปที่ 5.2-2 กราฟสรุปผลการตรวจวัดค่าความเป็นกรดและด่าง (pH)

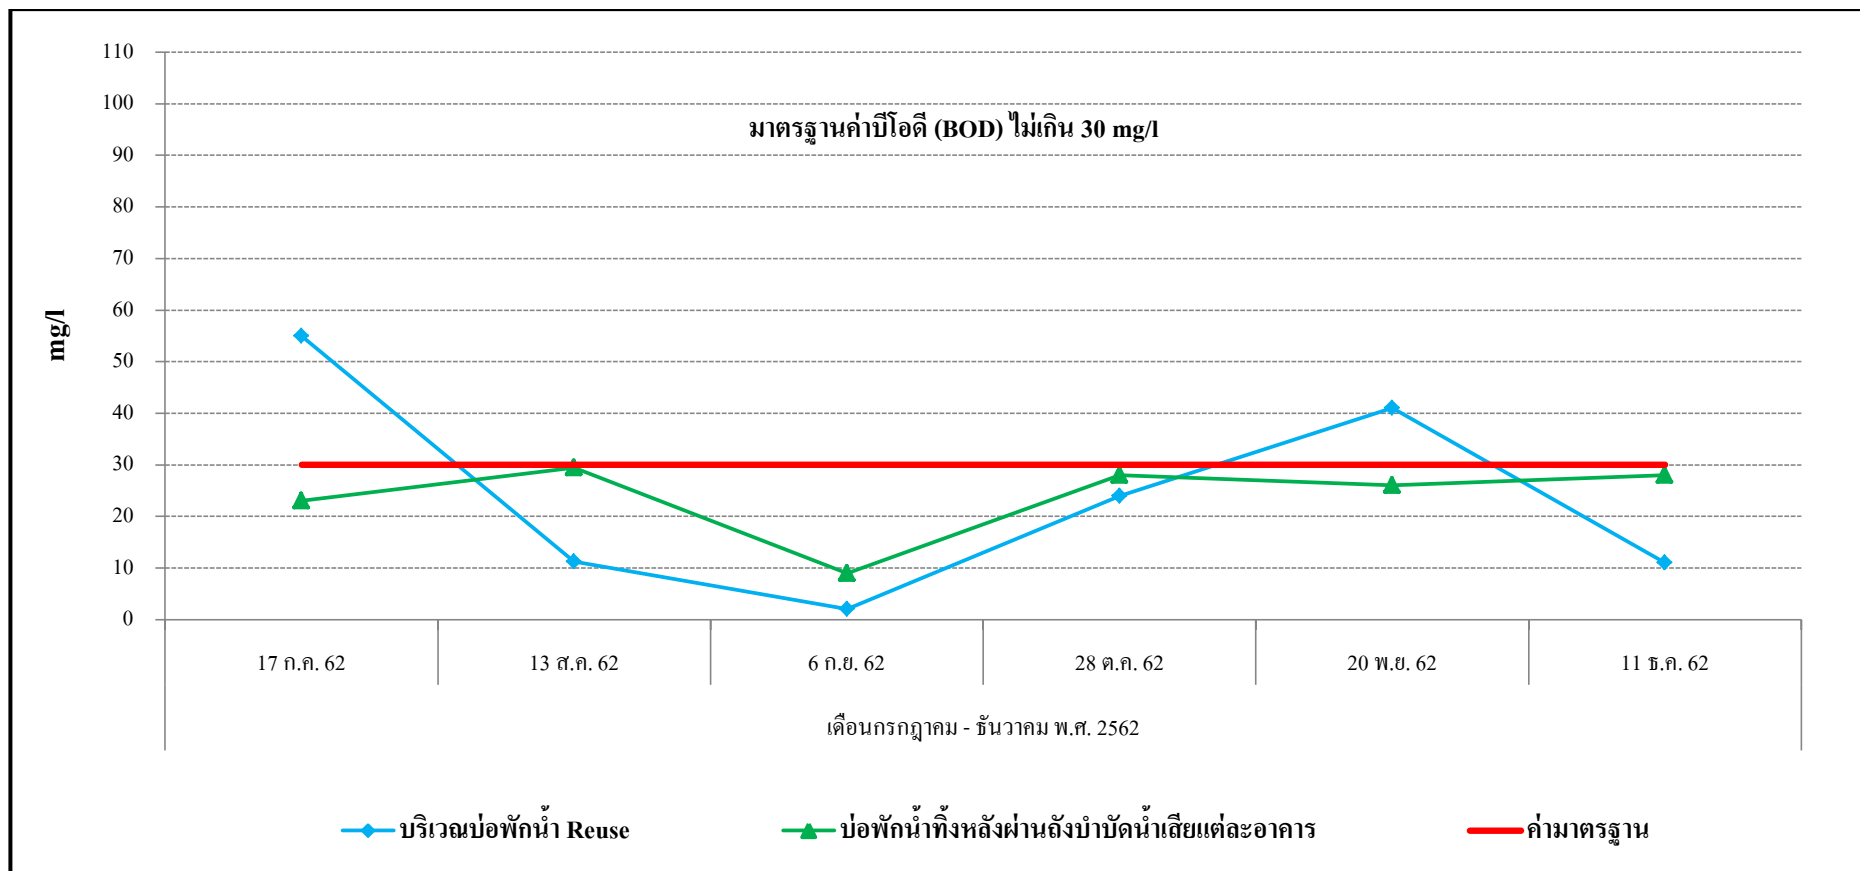
รูปที่ 5.2-6 กราฟสรุปผลการตรวจวัดค่าบีโอดี (BOD)

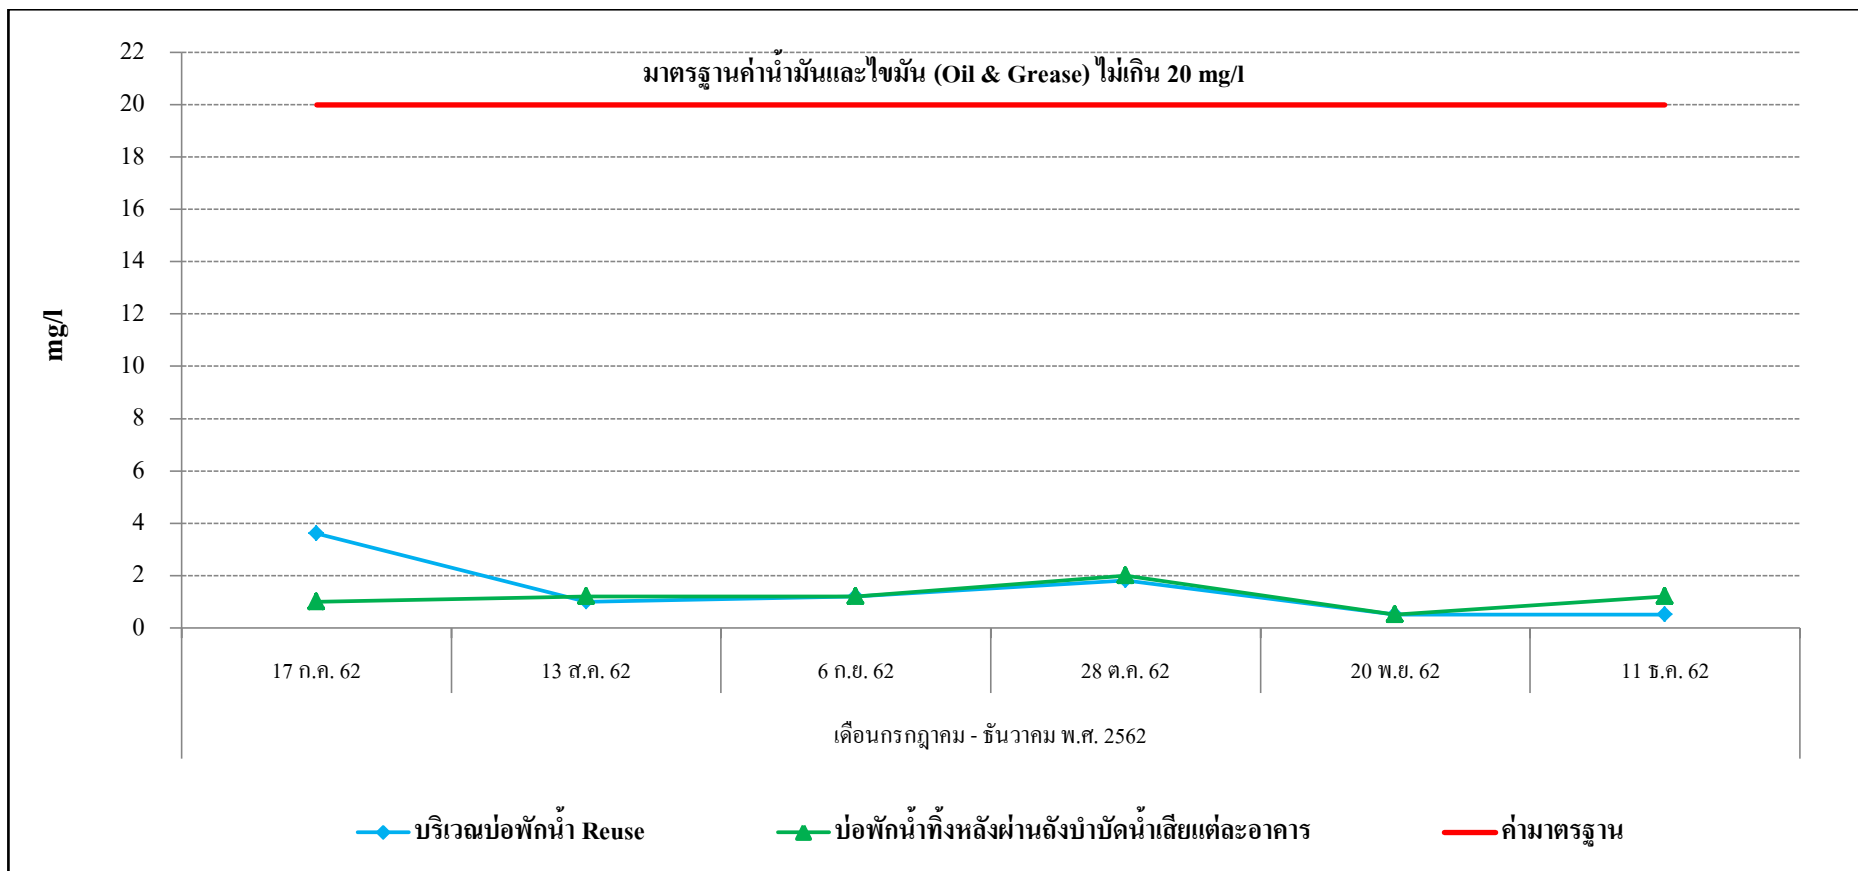
รูปที่ 5.2-9 กราฟสรุปผลการตรวจวัดค่าน้ำมันและไขมัน (Oil&Grease)
