1.1 ความเป็นมาของโครงการ

บริษัท สุรินทร์ ออมย่า เคมิคอล (ประเทศไทย) จำกัด เสนอรายงานการประเมินผลกระทบสิ่งแวดล้อม (ชื่อเดิมรายงานการวิเคราะห์ผลกระทบสิ่งแวดล้อม) โครงการเหมืองแร่แคลไซต์คำขอประทานบัตรที่ 2/2547 (ประทานบัตร 29206/16178) ของบริษัท สุรินทร์ ออมย่า เคมิคอล (ประเทศไทย) จำกัด ร่วมแผนผังโครงการทำเหมืองเดียวกันกับโครงการเหมืองแร่แคลไซต์ และหินอุตสาหกรรมชนิดหินปูน (เพื่ออุตสาหกรรมแคลเซียมคาร์ไบด์) ประทานบัตรที่ 29110/15382, 29106/15361 และ 29152/15362 ของบริษัท สุรินทร์ ออมย่า เคมิคอล (ประเทศไทย) จำกัด ตั้งอยู่ที่ หมู่ 2 ตำบลโคกตูม อำเภอเมือง จังหวัดลพบุรี (รูปที่ 1.1-1) และจากการประชุมคณะกรรมการผู้ชำนาญการพิจารณารายงานการวิเคราะห์ผลกระทบสิ่งแวดล้อม โครงการเหมืองแร่ เพื่อพิจารณารายงานการประเมินผลกระทบสิ่งแวดล้อม ในการประชุมครั้งที่ 34/2558 เมื่อวันที่ 10 พฤศจิกายน 2558 คณะกรรมการผู้ชำนาญการฯ มีมติเห็นชอบรายงานการประเมินผลกระทบสิ่งแวดล้อม โครงการเหมืองแร่แคลไซต์คำขอประทานบัตรที่ 2/2547 ของบริษัท สุรินทร์ ออมย่า เคมิคอล (ประเทศไทย) จำกัด ร่วมแผนผังโครงการทำเหมืองเดียวกันกับ โครงการเหมืองแร่แคลไซต์และหินอุตสาหกรรมชนิดหินปูน (เพื่ออุตสาหกรรมแคลเซียมคาร์ไบด์) ประทานบัตรที่ 29110/15382, 29106/15361 และ 29152/15362 ของบริษัท สุรินทร์ ออมย่า เคมิคอล (ประเทศไทย) จำกัด (ภาคผนวก 1)

1.2

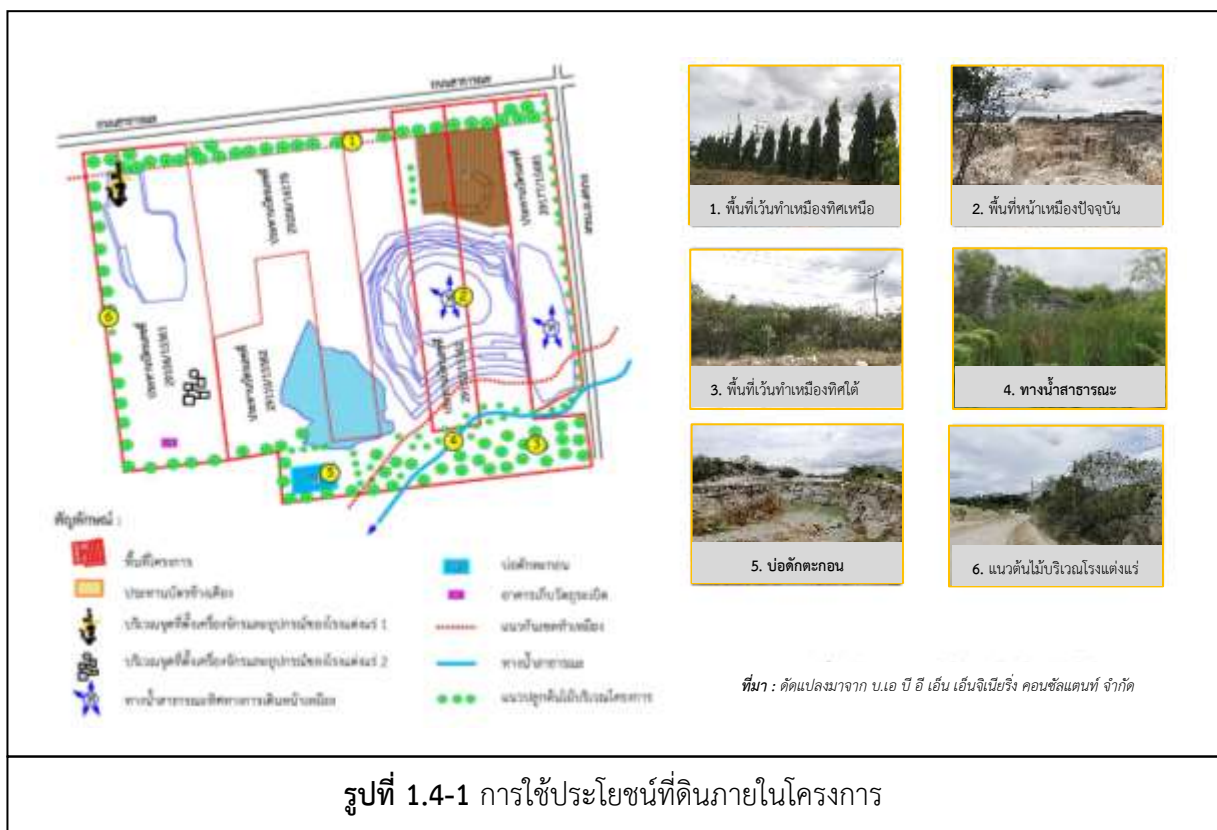
พื้นที่ทำเหมืองมีเนื้อที่ทั้งหมด 219 ไร่ 3 งาน 47 ตารางวา โดยมีพื้นที่ทำเหมืองของโครงการรวมทั้งสิ้น 125 ไร่ พื้นที่โครงการโดยส่วนใหญ่จะเกี่ยวข้องกับการทำเหมือง และกิจกรรมการทำเหมืองได้แก่ โรงแต่งแร่ที่ 1 โรงแต่งแร่ที่ 2 บริเวณที่เก็บกองเศษหินมูลดินทราย บ่อดักตะกอน และบริเวณอาคารเก็บวัสดุระเบิดแนวเว้นการทำเหมืองจากขอบประทานบัตร เป็นต้น (รูปที่ 1.4-1)
