เรื่อง แจ้งมติคณะกรรมการผู้ชำนาญการพิจารณารายงานผลกระทบสิ่งแวดล้อมเบื้องต้นและรายงานการวิเคราะห์ผลกระทบสิ่งแวดล้อม เขตพื้นที่คุ้มครองสิ่งแวดล้อม จังหวัดภูเก็ต โครงการอาคารชุด อโรมา

มาตรการป้องกันและแก้ไขผลกระทบสิ่งแวดล้อม  
และมาตรการติดตามตรวจสอบผลกระทบสิ่งแวดล้อม  
ที่โครงการอาคารชุด อโรมา ของบริษัท ยูนิ เพาเวอร์ โฮลดิ้ง จำกัด  
ตั้งอยู่ที่ ทางหลวงหมายเลข 4028 (ตอนห้าแยกคลอง-กระหน)  
ตำบลกระหน อำเภอเมืองภูเก็ต จังหวัดภูเก็ต  
ต้องยึดถือปฏิบัติอย่างเคร่งครัด

ตารางที่ 1 มาตรการป้องกันและแก้ไขผลกระทบสิ่งแวดล้อม และมาตรการติดตามตรวจสอบผลกระทบสิ่งแวดล้อมโครงการอาคารชุด อโรมา ของบริษัท ยูนิ เพาเวอร์ โฮลดิ้ง จำกัด (ต่อ)

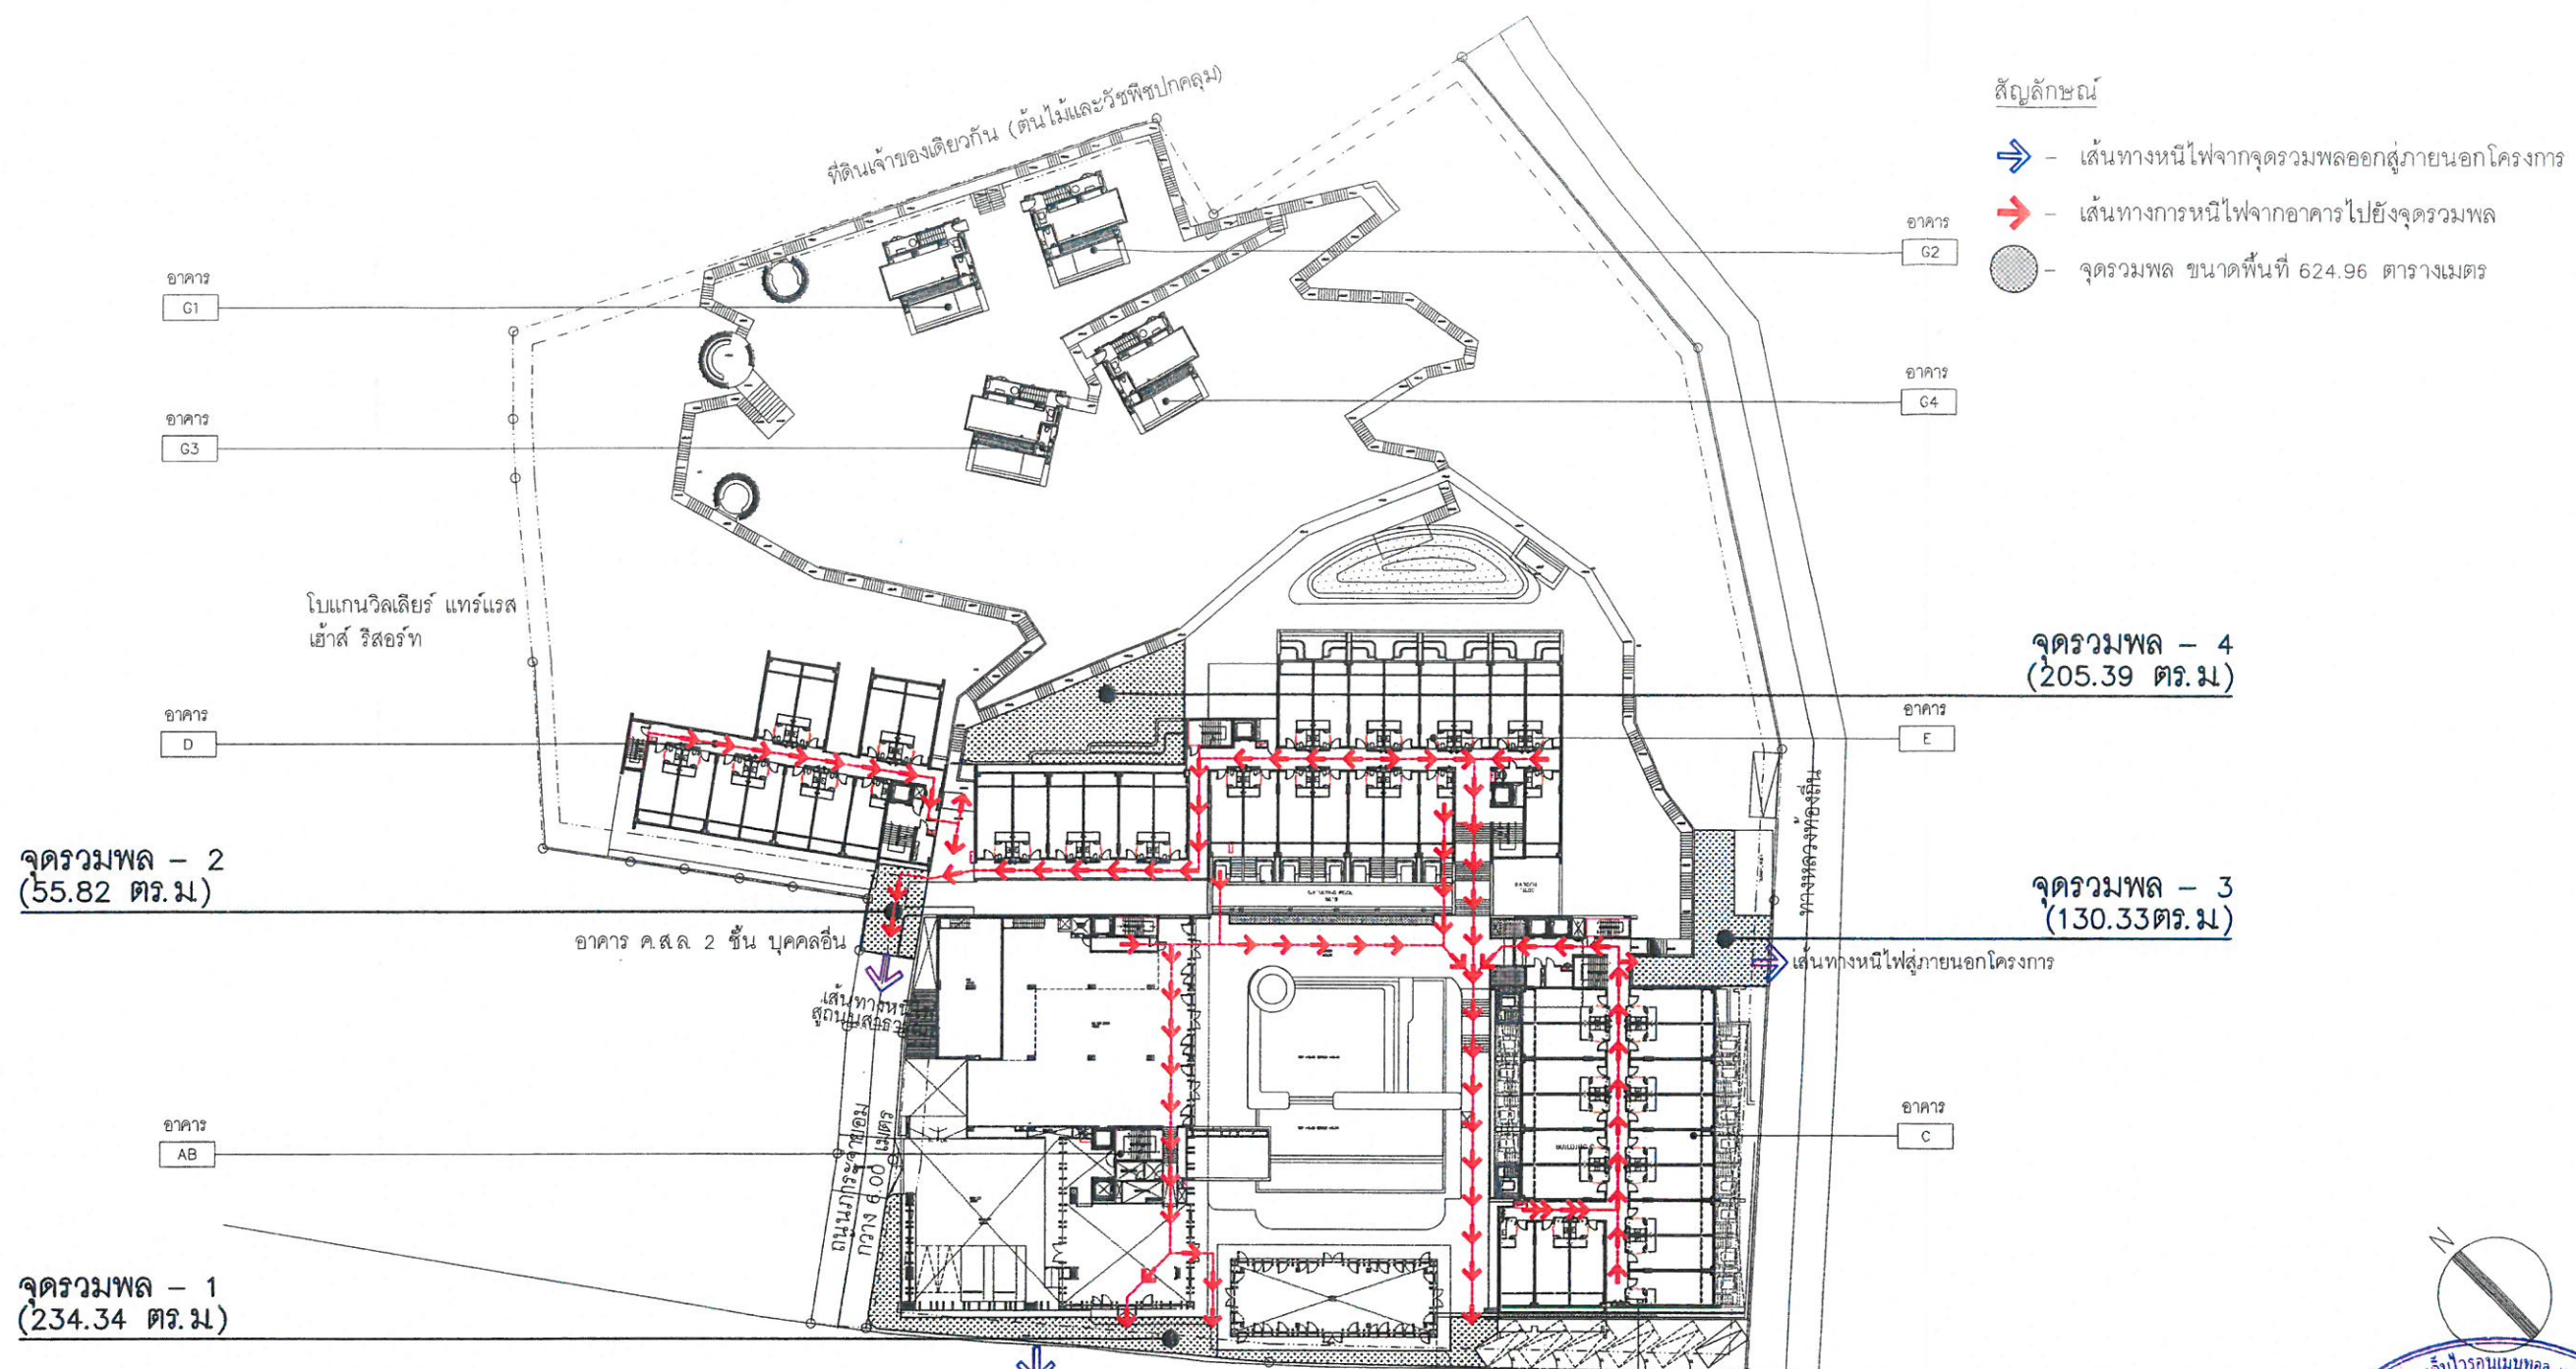
- สัญลักษณ์
- ➡ - เส้นทางหนีไฟจากจุดรวมพลออกสู่นอกโครงการ
  - ➡ - เส้นทางหนีไฟจากอาคารไปยังจุดรวมพล
  - - จุดรวมพล ขนาดพื้นที่ 624.96 ตารางเมตร

จุดรวมพล - 2  
(55.82 ตร.ม.)

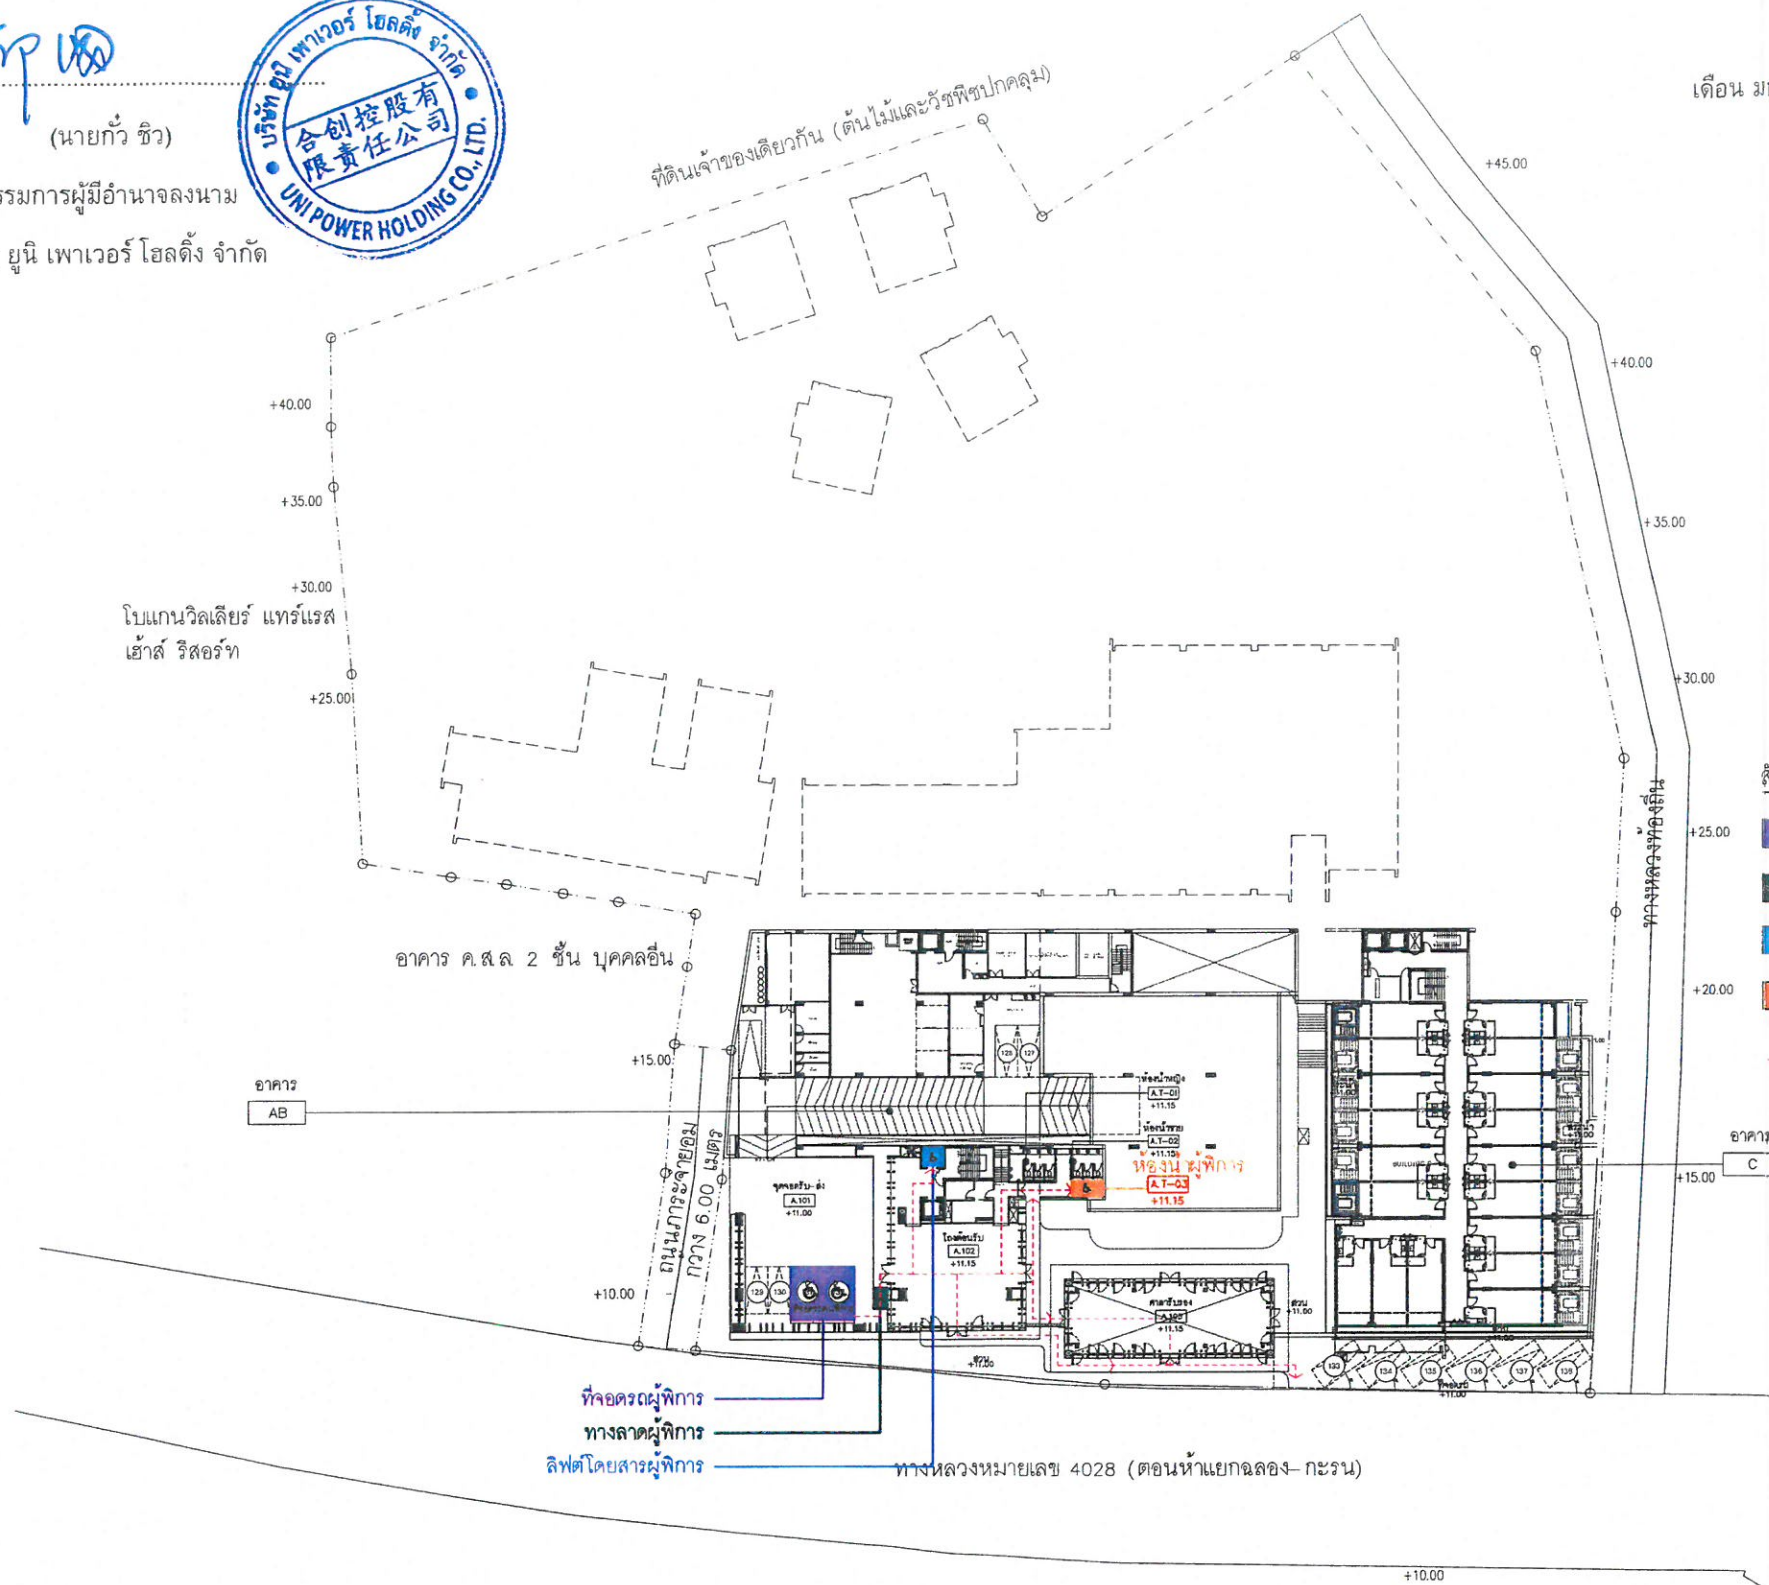
รูปที่ 16 ผังแสดงสิ่งอำนวยความสะดวกผู้พิการ ทูพพลภาพ และคนชรา ชั้นที่ 1

- สัญลักษณ์
- ที่จอดรถผู้พิการ จำนวน 2 คัน
  - ทางลาดผู้พิการ จำนวน 1 จุด
  - ลิฟต์โดยสารผู้พิการ
  - ห้องสำหรับผู้พิการ จำนวน 1 ห้อง
  - เส้นทางการสัญจรของผู้พิการ เข้าใช้ประโยชน์สถานที่ต่างๆ

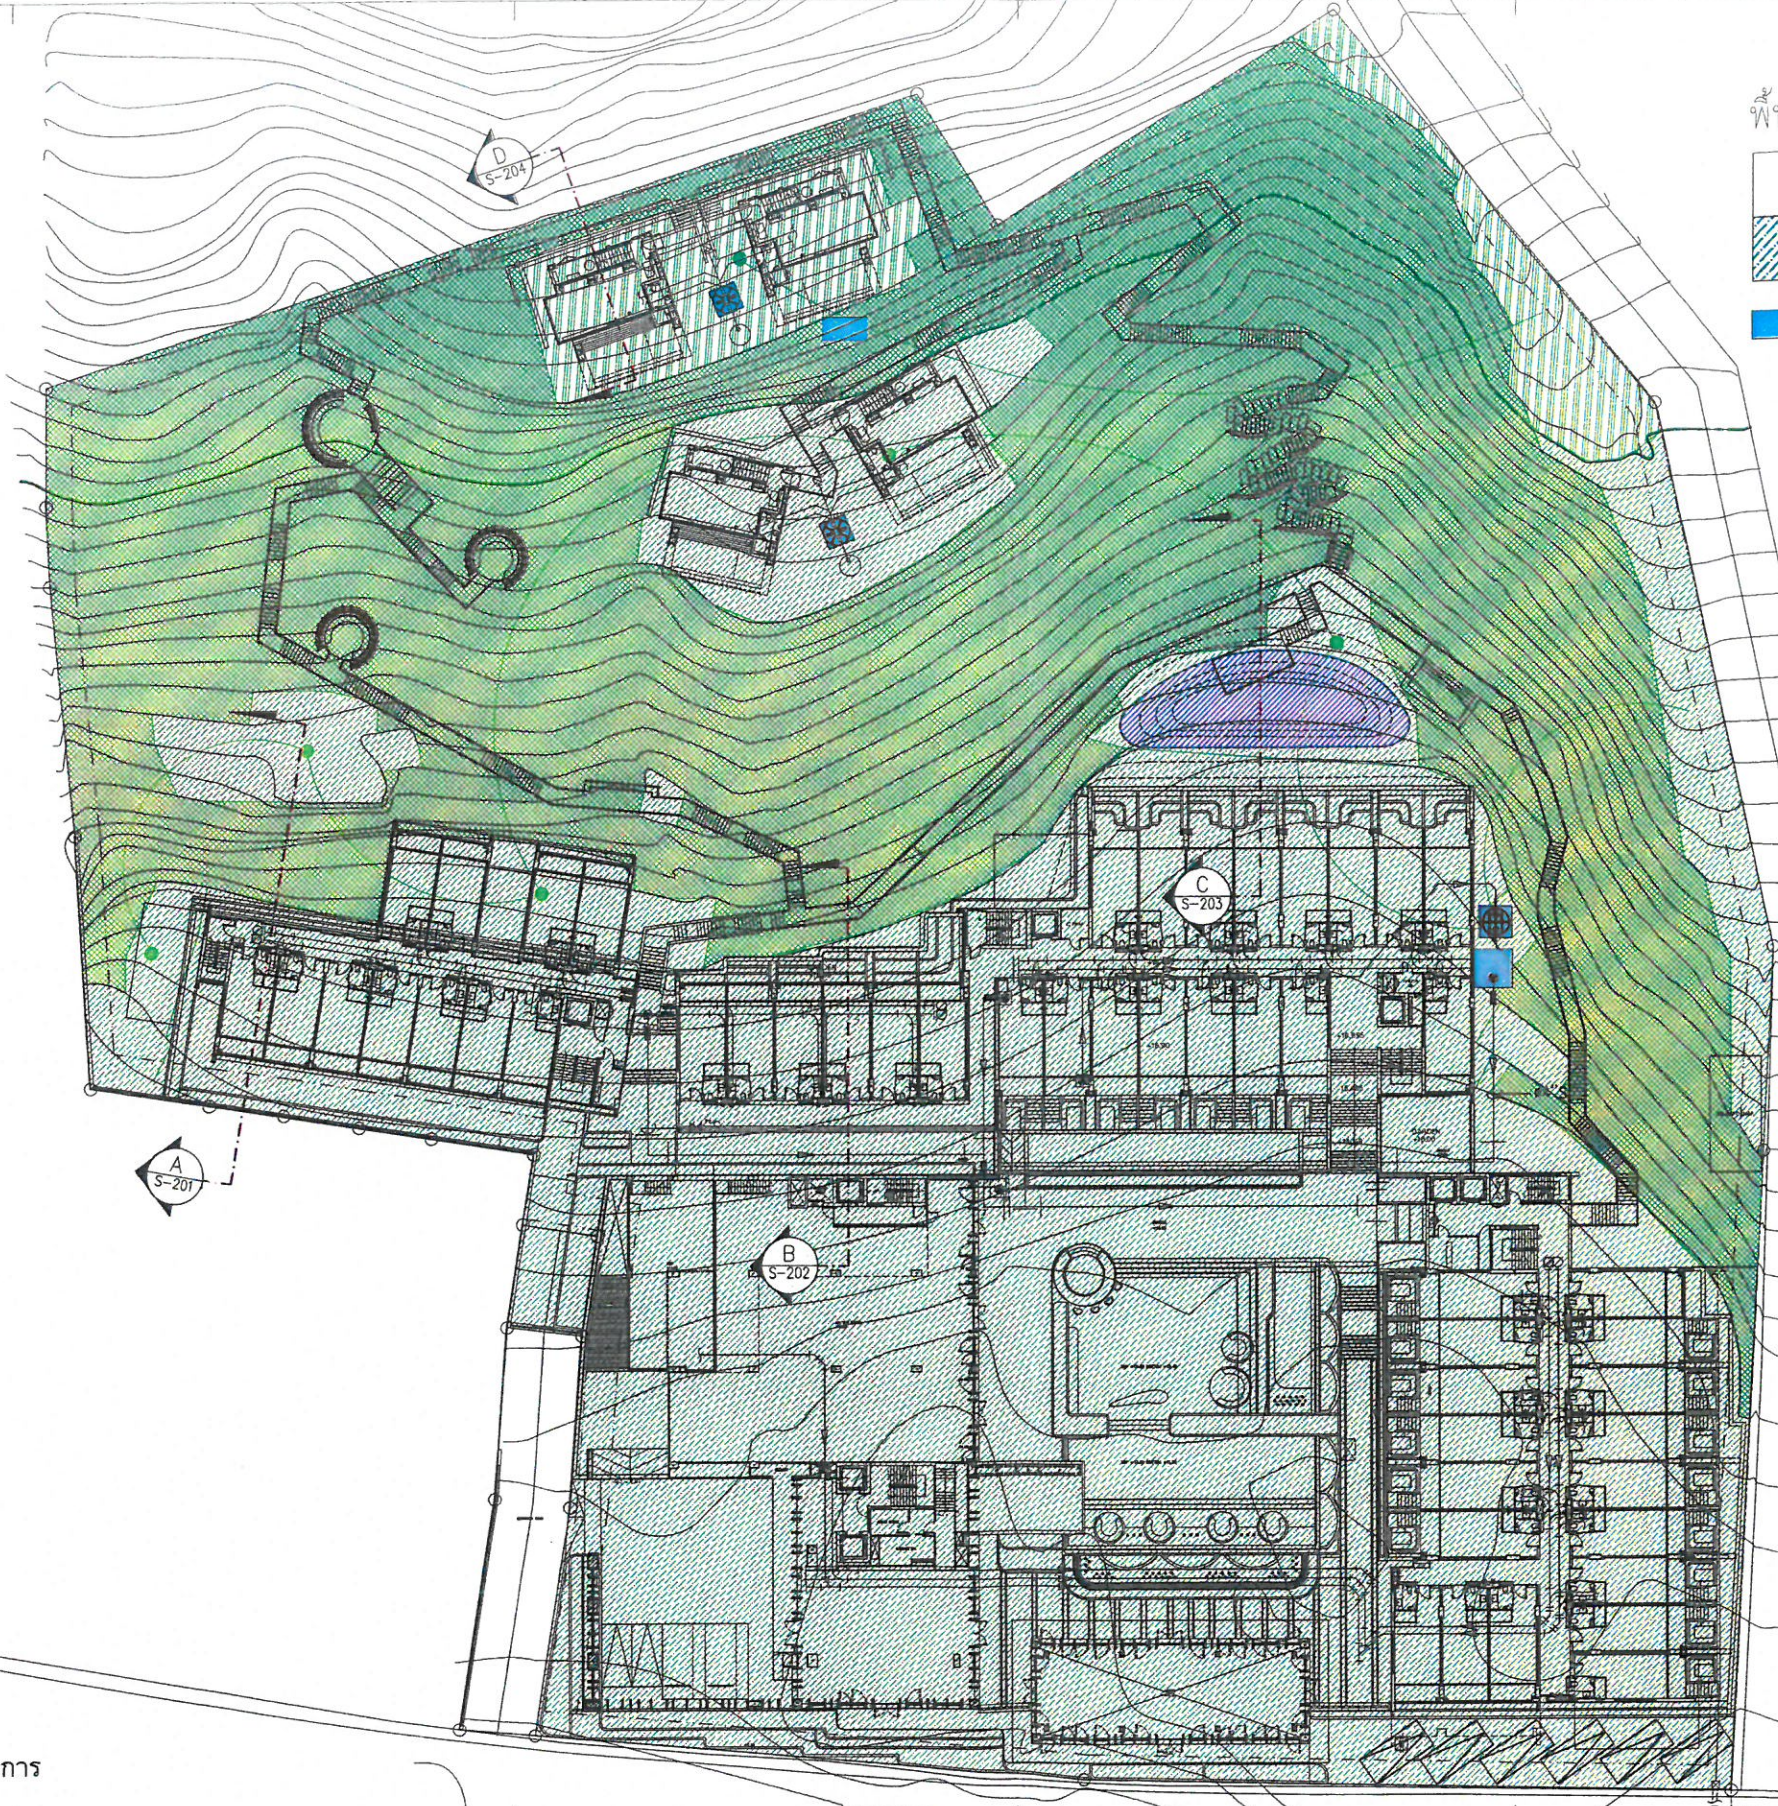
พื้นที่สีเขียวของโครงการ

| พื้นที่ว่าง | 9,330.02 ตร.ม. |

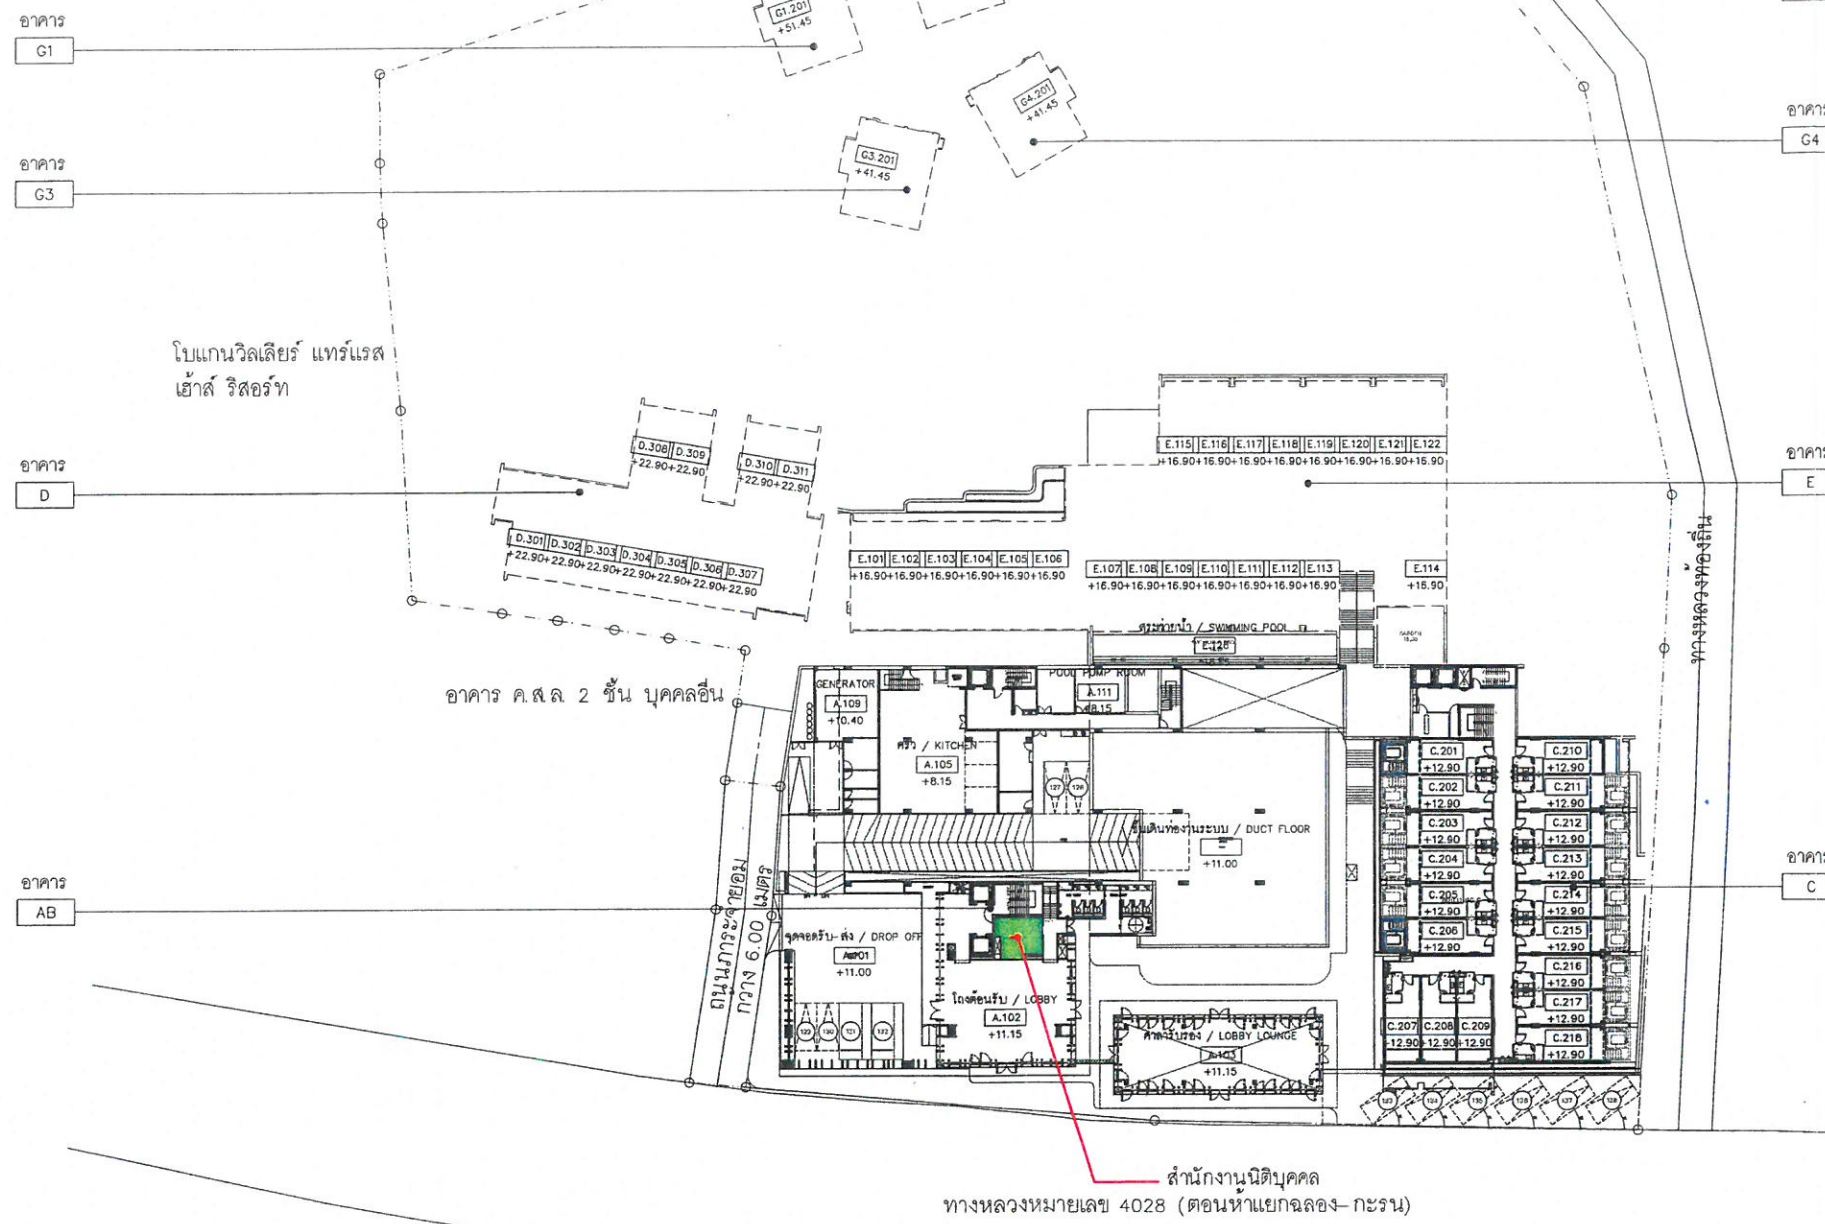
รูปที่ 26 ผังแสดงตำแหน่งสำนักงานนิติบุคคลของโครงการ

สัญลักษณ์  
ตำแหน่งสำนักงานนิติบุคคล  
ขนาดพื้นที่ 20.86 ตารางเมตร
