เรื่อง แจ้งผลการพิจารณารายงานการประเมินผลกระทบสิ่งแวดล้อมโครงการโรงแรม โกคีธรา รีสอร์ท แอนด์  
สปา หาดไม้ขาว ของบริษัท ไทยนคร พร็อพเพอร์ตี้ จำกัด

เรื่อง ส่งเอกสารชี้แจงเพิ่มเติมครั้งที่ 2 รายงานการประเมินผลกระทบสิ่งแวดล้อมโครงการโรงแรม โกคีธรา รีสอร์ท แอนด์ สปา หาดไม้ขาว

ตารางที่ 1 มาตรการป้องกันและแก้ไขผลกระทบสิ่งแวดล้อม และมาตรการติดตามตรวจสอบผลกระทบสิ่งแวดล้อมโครงการโรงแรม โกศิธร รีสอร์ท แอนด์ สปา หาดไม้ขาว ของ บริษัท ไทยนคร พร็อพเพอร์ตี้ จำกัด

ตารางที่ 2 มาตรการป้องกันและแก้ไขผลกระทบสิ่งแวดล้อม และมาตรการติดตามตรวจสอบผลกระทบสิ่งแวดล้อม โครงการโรงแรม โกธิรา รีสอร์ท แอนด์ สปา หาดไม้ขาว ของ บริษัท ไทยนคร พร็อพเพอร์ตี้ จำกัด ระยะเวลาก่อสร้าง

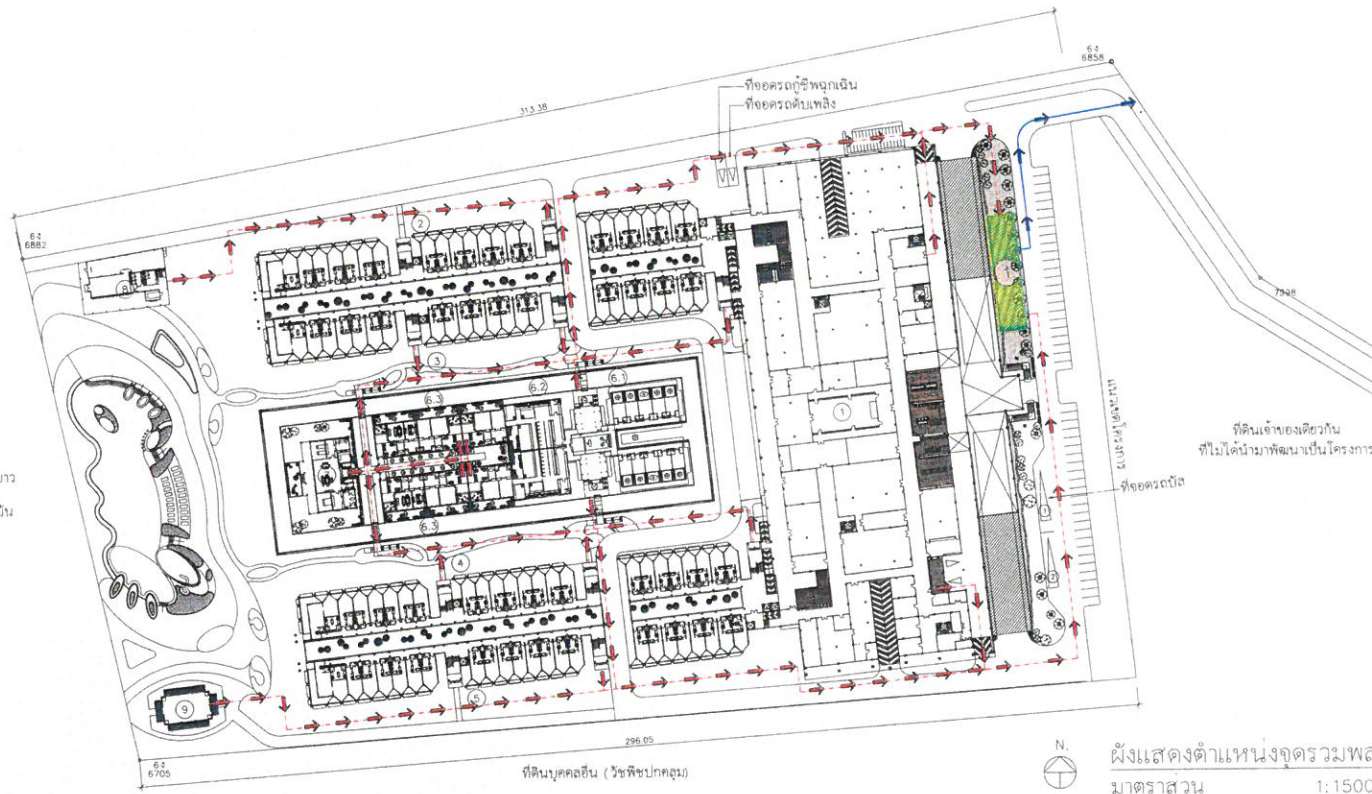
สัญลักษณ์

- จุดรวมพล ขนาด 245 ตร.ม.
- เส้นทางอพยพจากจุดรวมพลออกนอกโครงการ
- เส้นทางอพยพจากอาคารสู่จุดรวมพล

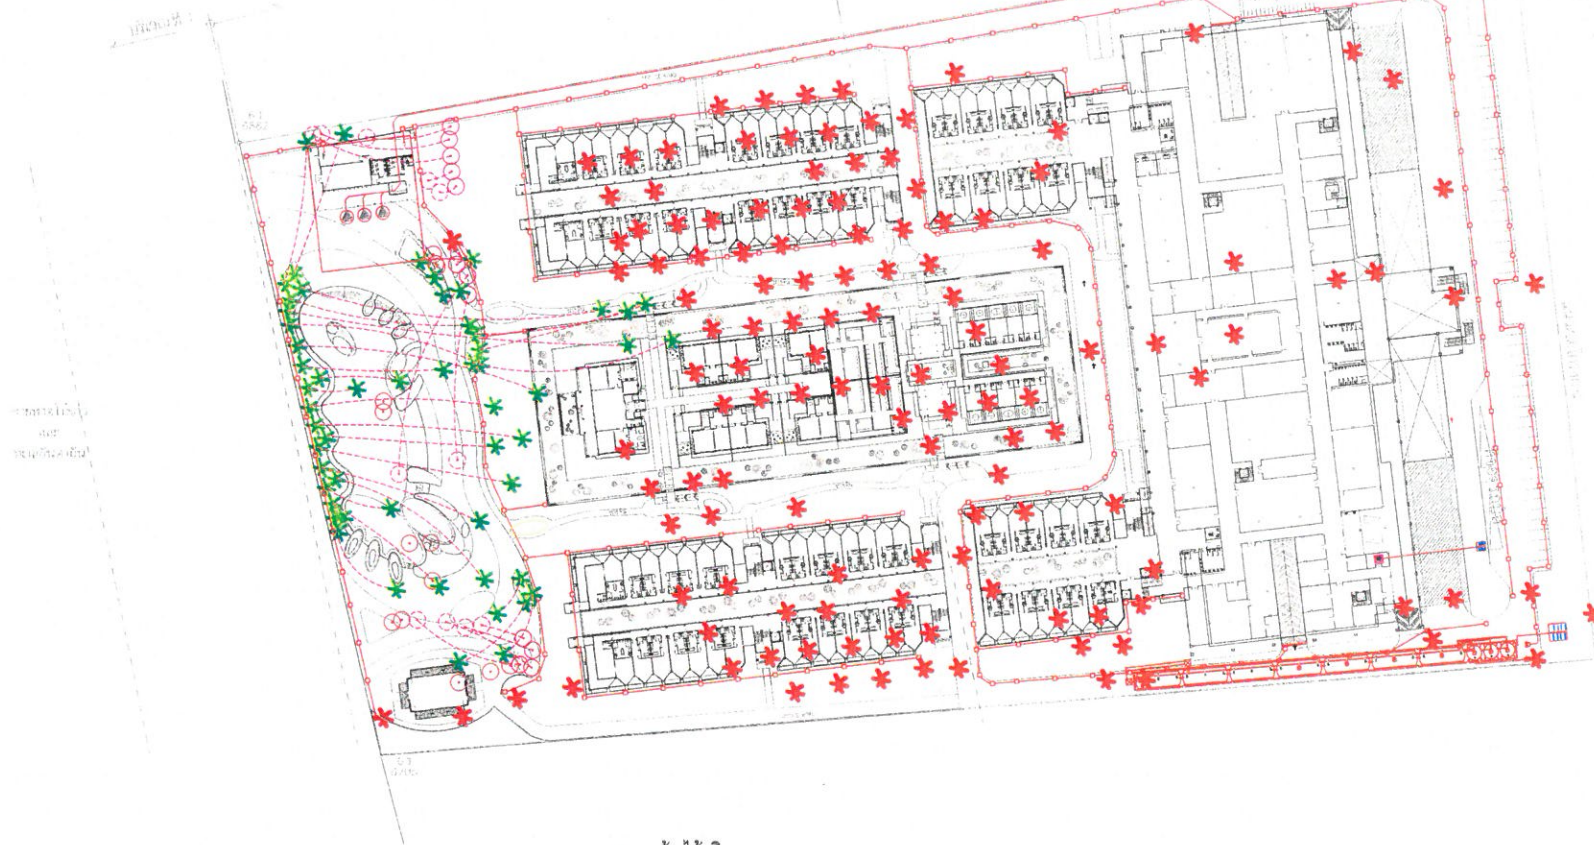
รายการต้นไม้เดิม

| ต้นไม้เดิมที่คงอยู่ | ต้นไม้ที่ย้ายตำแหน่งใหม่ | ต้นไม้ที่เอาออก | ชื่อไทย | ชื่อวิทยาศาสตร์ | ๐ ลำต้น (ม.) |
