เรื่อง แจ้งผลการพิจารณารายงานการประเมินผลกระทบสิ่งแวดล้อมโครงการ โรงแรมสันธิญา ภูเก็ต นาใต้ วิลเลจ 2
ของบริษัท สันธิญา ภูเก็ต นาใต้ รีสอร์ท แอนด์ สปา จำกัด

ตารางที่ 1 มาตรการป้องกันและแก้ไขผลกระทบสิ่งแวดล้อม และมาตรการติดตามสิ่งแวดล้อมโครงการโรงแรมสันธิญา ภูเก็ต ภูเก็ต 2 ของบริษัท
 สันธิญา ภูเก็ต นาใต้ รีสอร์ท แอนด์ สปา จำกัด

ตารางที่ 2 สรุปผลกระทบสิ่งแวดล้อม มาตราการป้องกันและแก้ไขผลกระทบสิ่งแวดล้อม และมาตรการติดตามตรวจสอบผลกระทบสิ่งแวดล้อม โครงการ โรงแรมสนธิญา กูเก็ต
 หน้าที่ 13 ของบริษัท สนธิญา กูเก็ต จำกัด สปร้า จำกัด ระยะก่อสร้าง

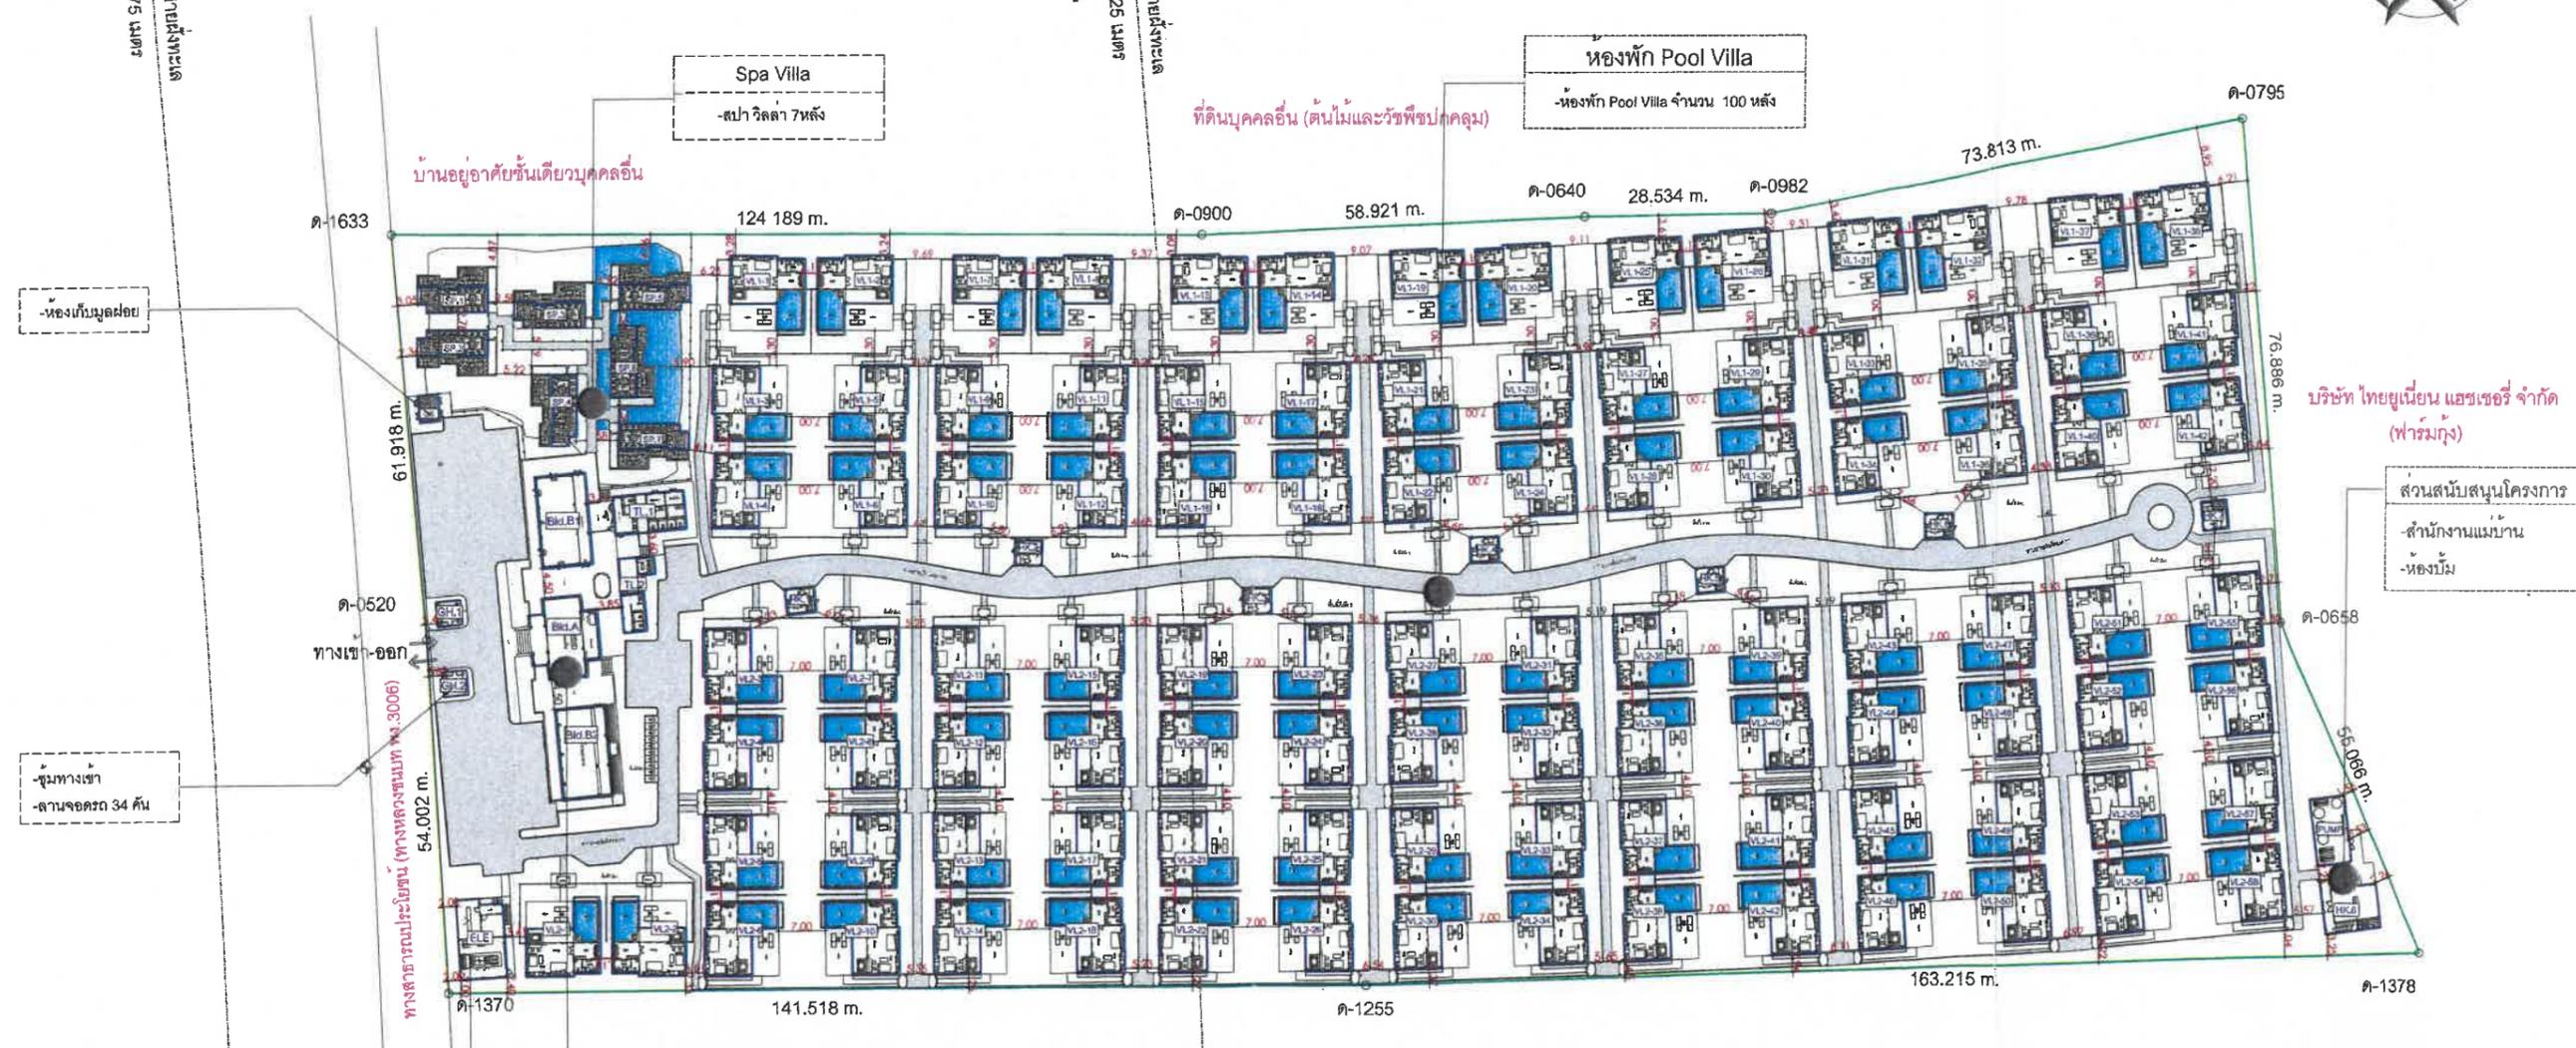
รูปที่ 2 ผังบริเวณโครงการ

Spa Villa
-สปา วิลล่า 7 หลัง

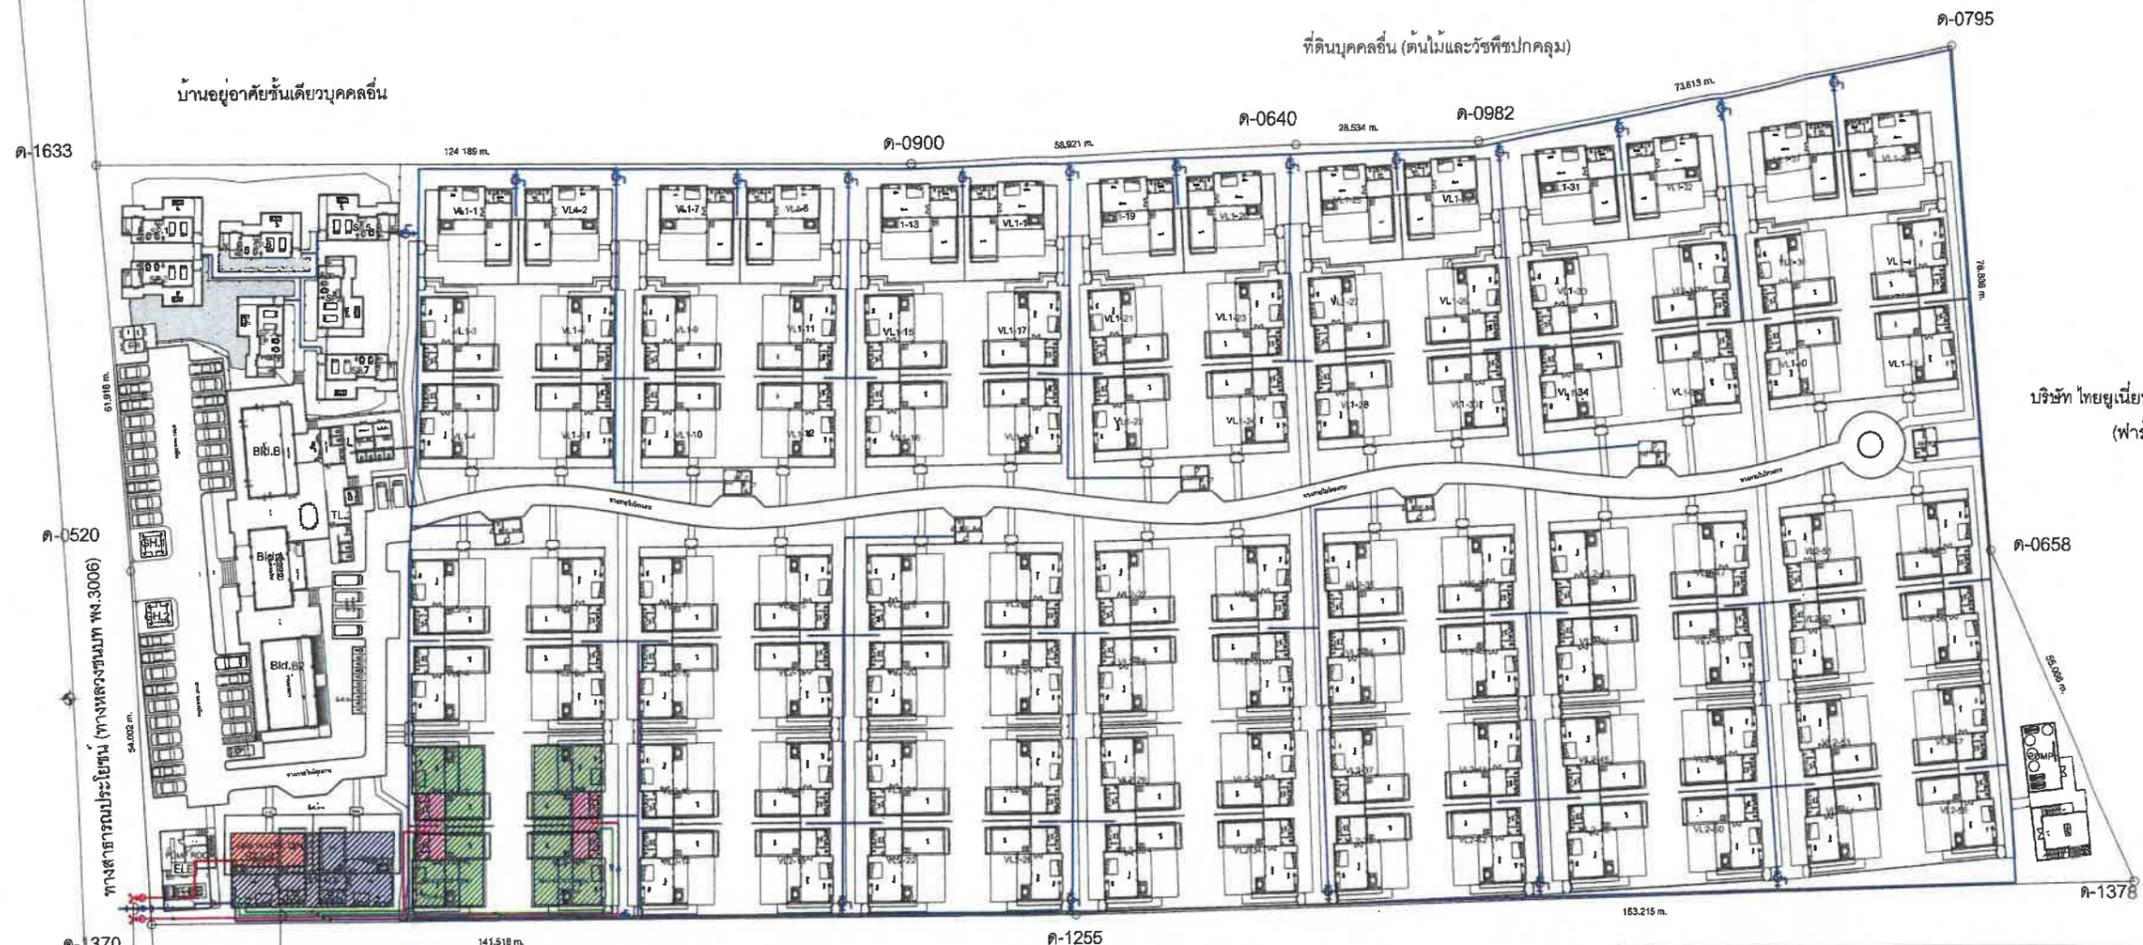
- 1.FROM RAW 1 TO WATER TANK Ø 4 HDPE.
- 2.FROM RAW 2 TO WATER TANK Ø 4 HDPE.
- 3.FROM TRUCK TO RAW WATER TANK Ø 4 HDPE.
- 4.FROM TRUCK TO RAW WATER TANK Ø 4 HDPE.

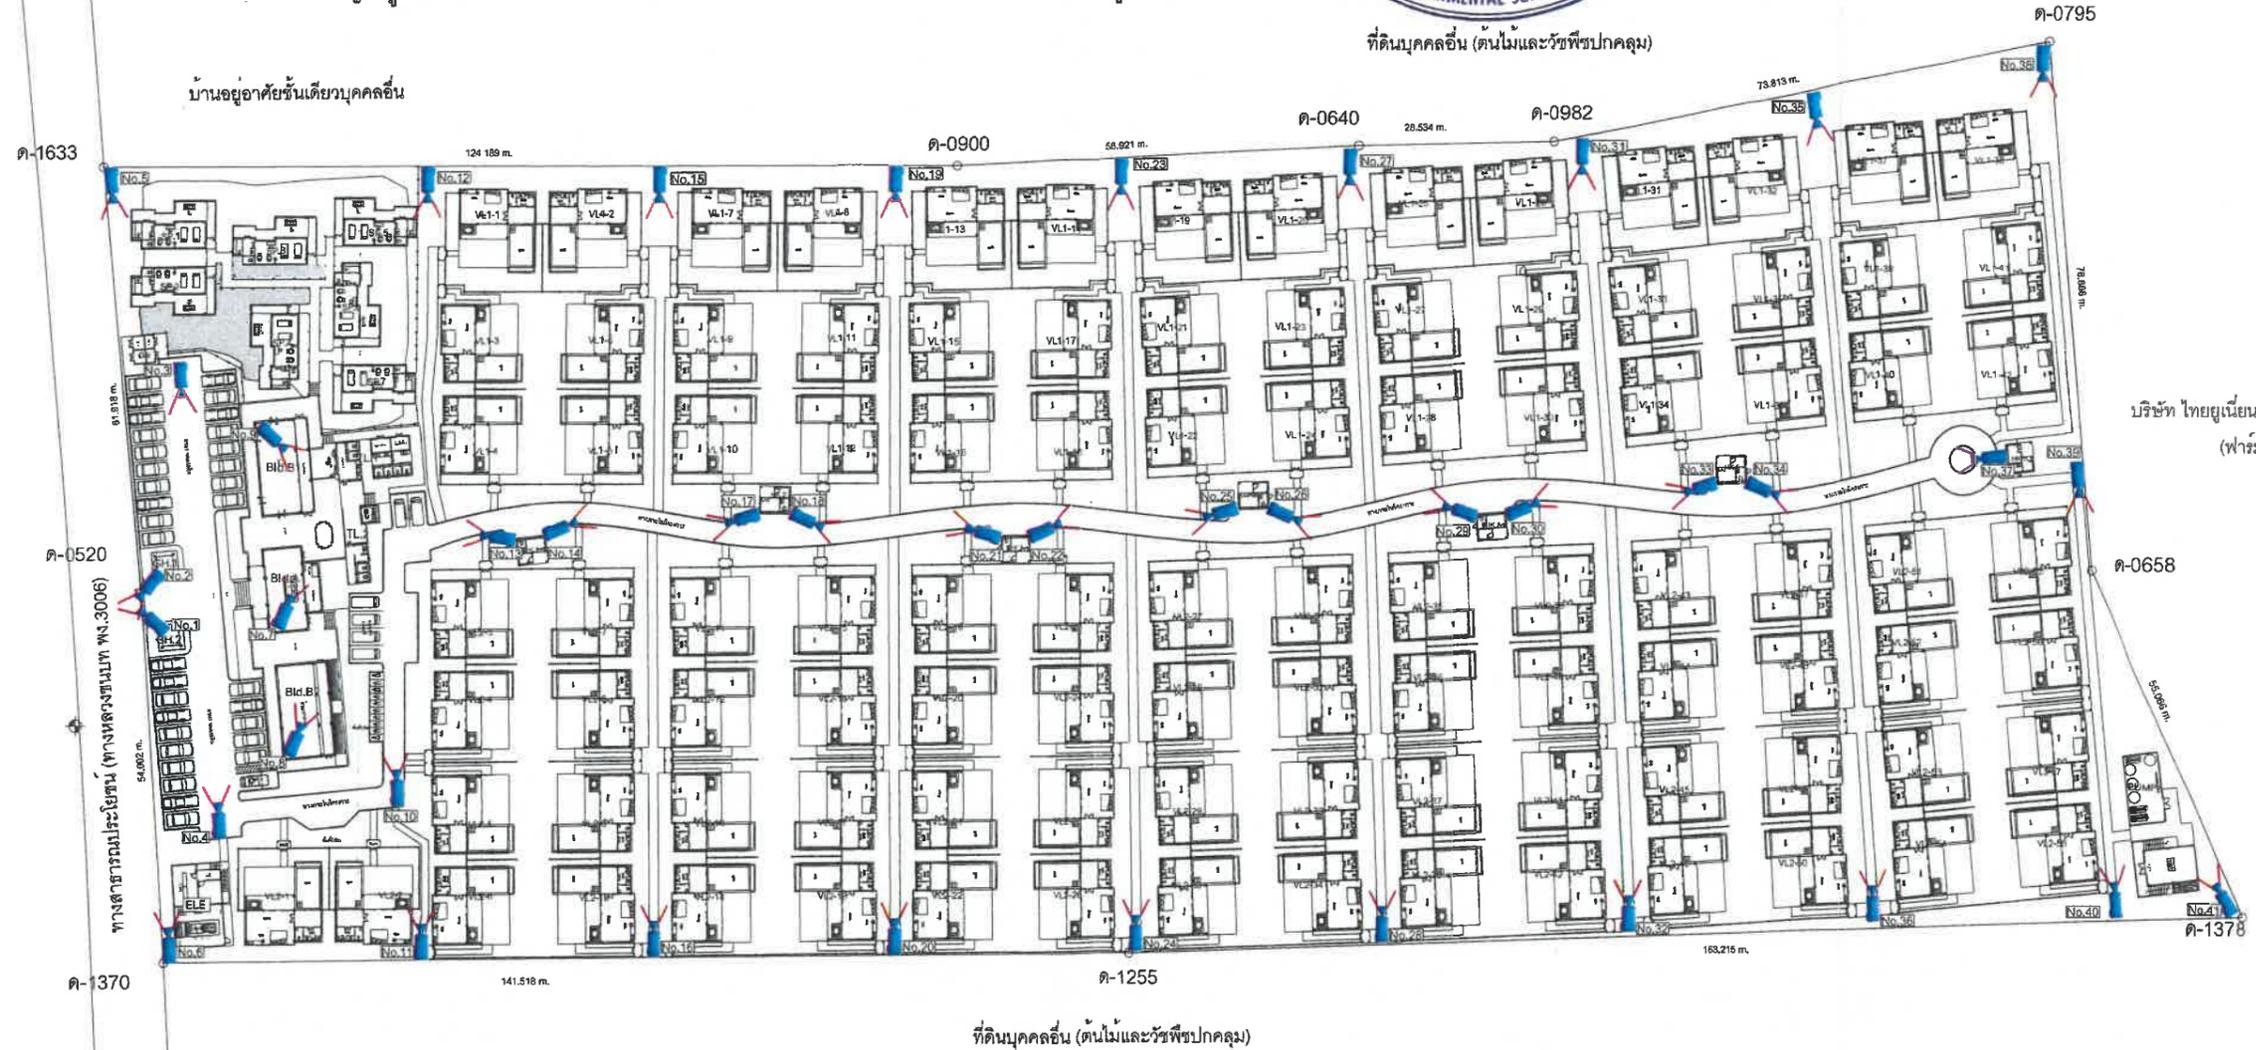
รูปที่ 11 มังแสดงตำแหน่งระบบโทรทัศน์วงจรปิด

แบบ Master Plan ระบบ CCTV
A3 Scale 1 : 1000

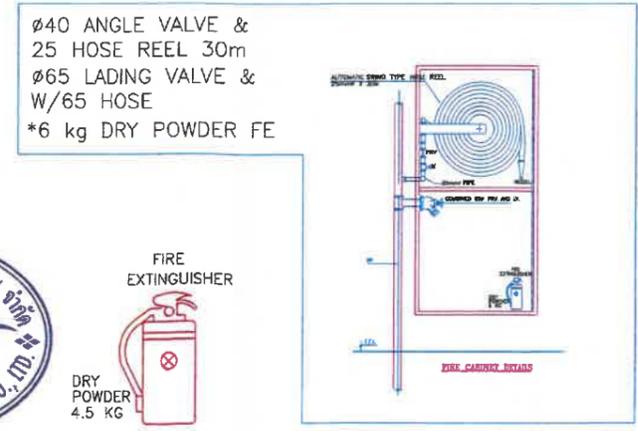
FHC ติดตั้งภายนอกอาคาร
 ถังดับเพลิงมือถือ ชนิดแห้ง 10 Lb. ติดตั้งทุก Villa 215/236

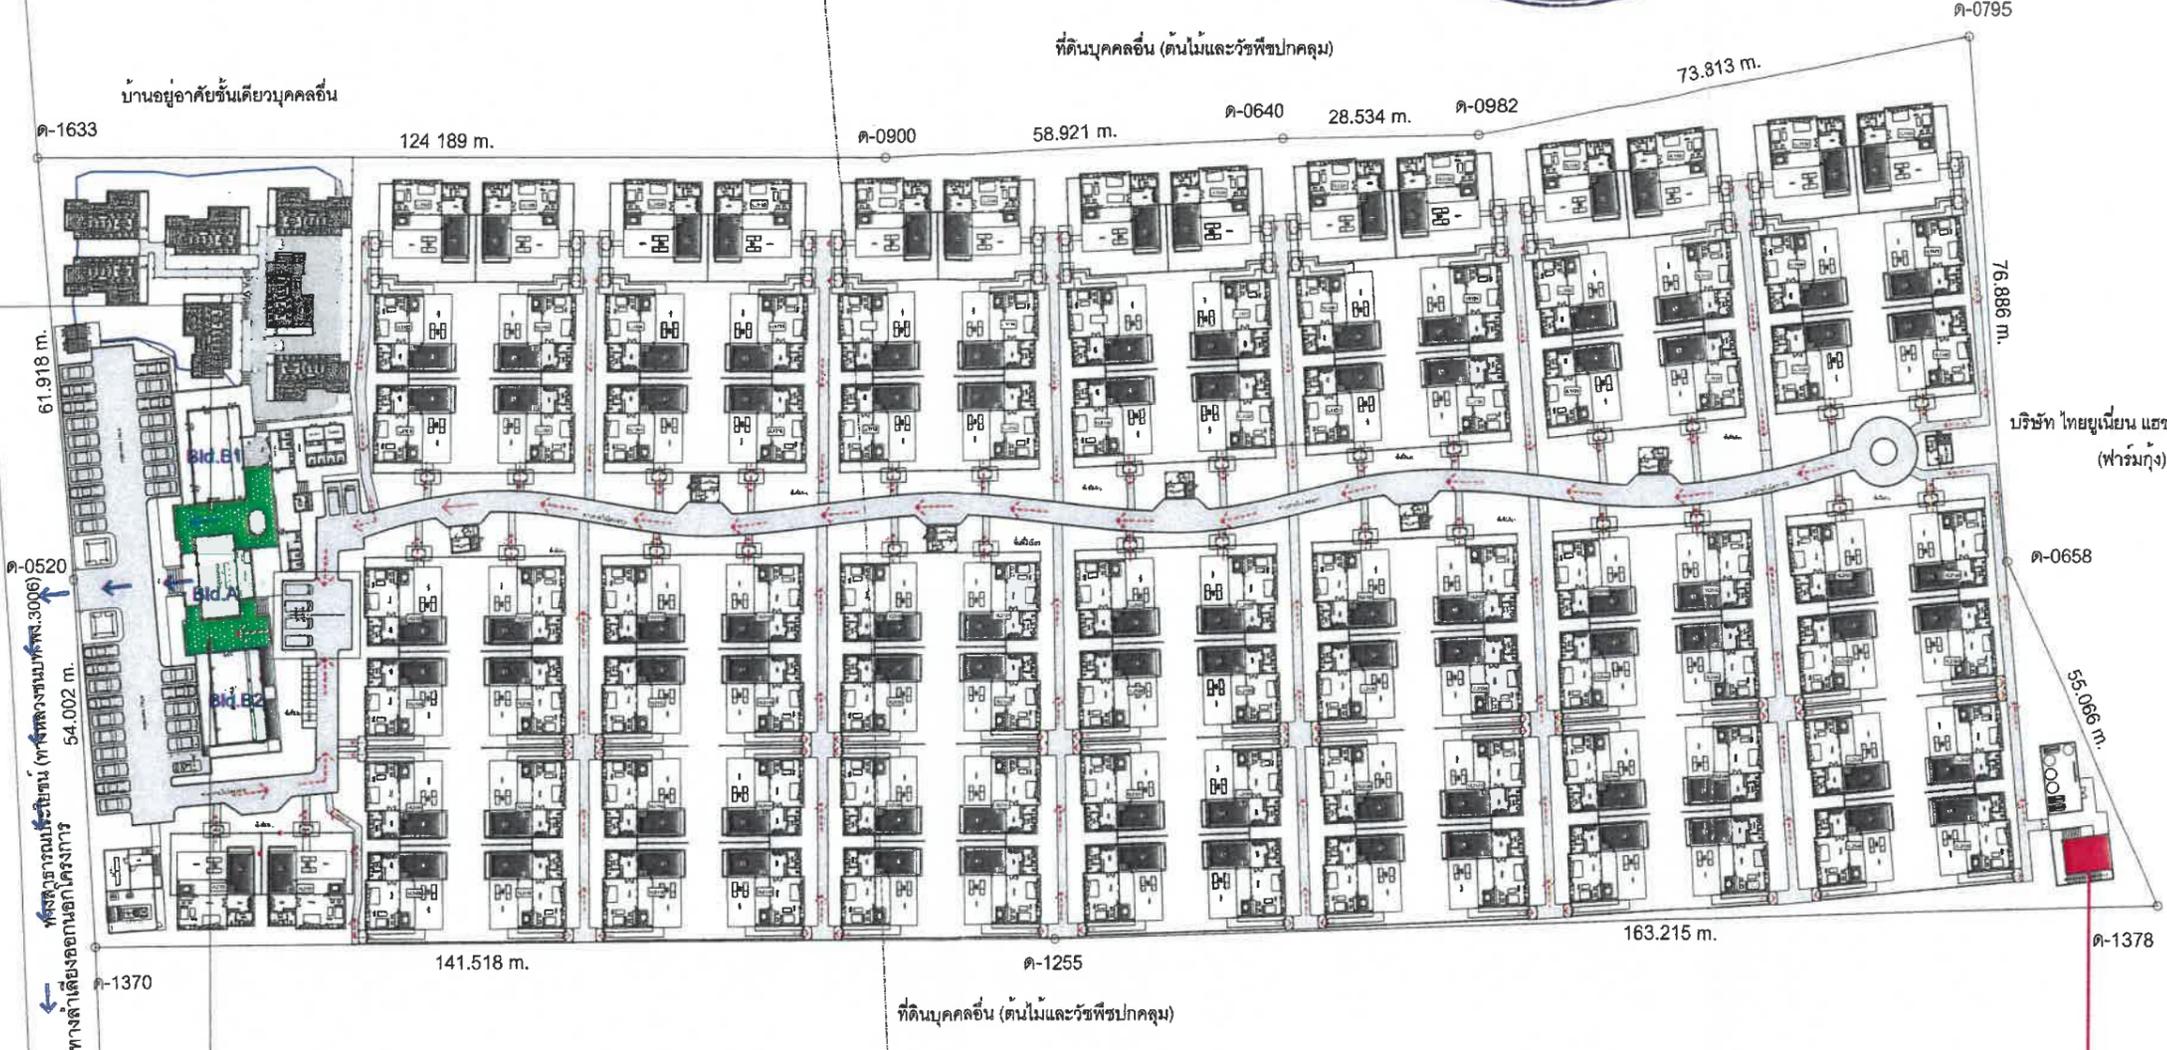
- สัญลักษณ์
- จุดรวมพล พื้นที่รวม 162 ตร.ม
 - เส้นทางไปยังจุดรวมพล
 - เส้นทางจากจุดรวมพลออกสู่ภายนอกโครงการ

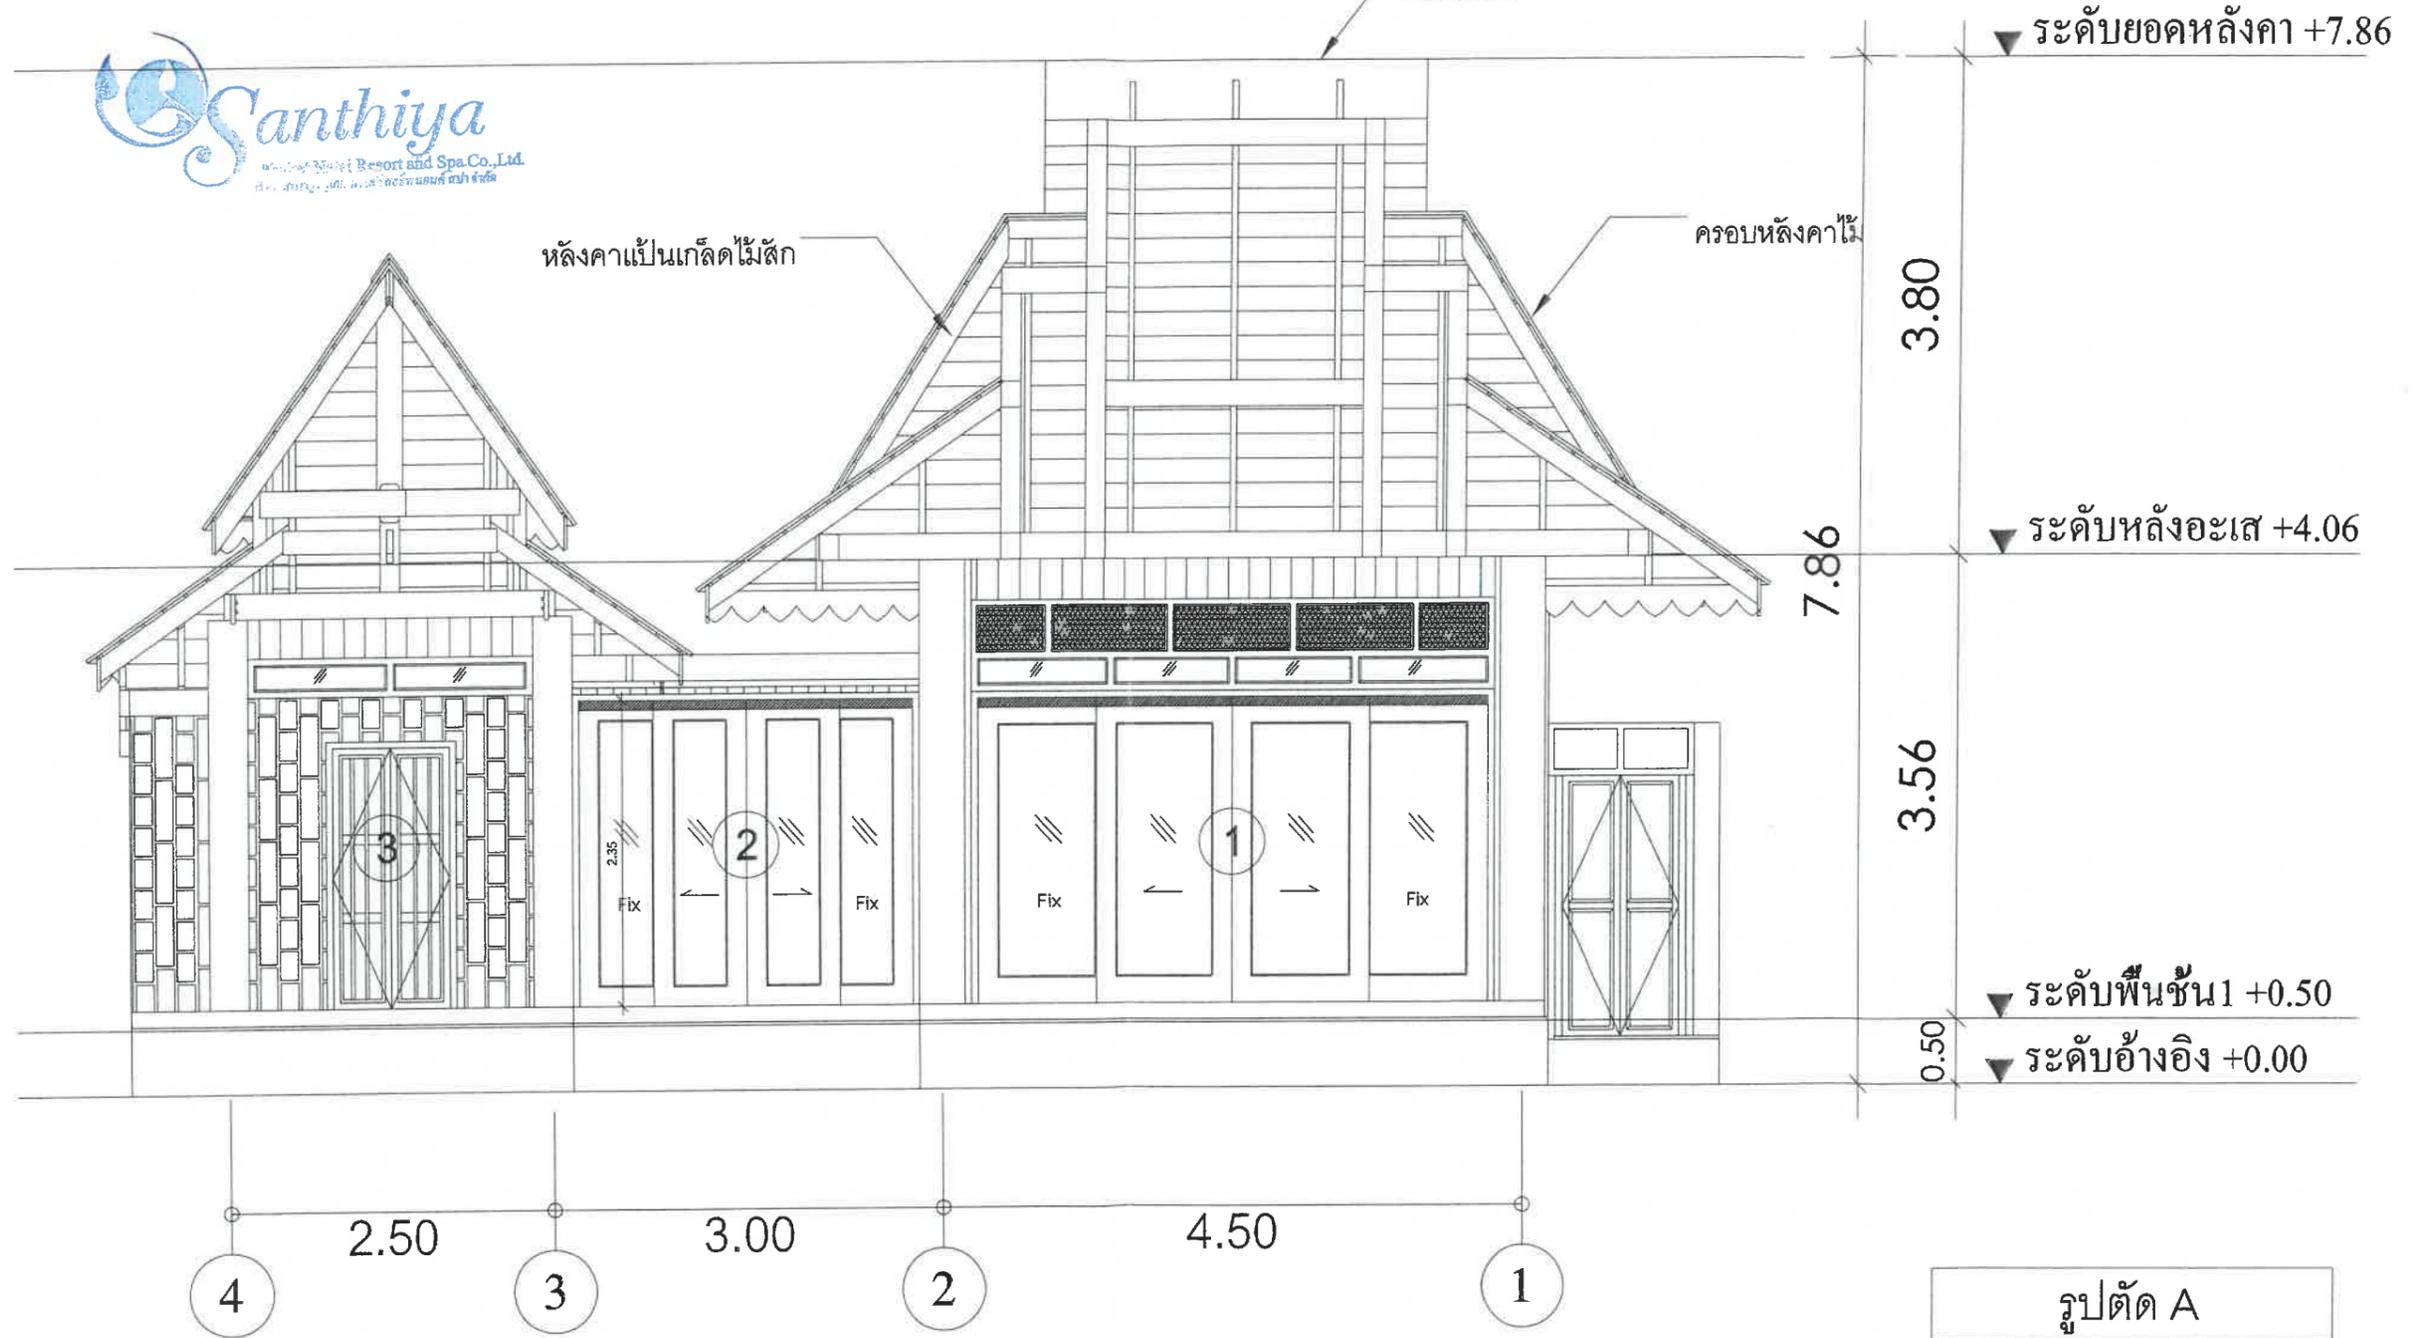
ระดับยอดหลังคา +7.86
ระดับหลังอะเส +4.06
ระดับพื้นชั้น1 +0.50
ระดับอ้างอิง +0.00
