เรื่อง แจ้งผลการพิจารณารายงานการประเมินผลกระทบสิ่งแวดล้อมโครงการโรงแรม อวตาร รีสอร์ท
ของบริษัท ซิซซา กรุ๊ป จำกัด

มาตรการป้องกันและแก้ไขผลกระทบสิ่งแวดล้อม
และมาตรการติดตามตรวจสอบผลกระทบสิ่งแวดล้อม

ที่โครงการโรงแรม อวตาร รีสอร์ท

ตั้งอยู่ที่ หมู่ที่ 6 ตำบลเชิงทะเล อำเภอถลาง จังหวัดภูเก็ต
ต้องยึดถือปฏิบัติอย่างเคร่งครัด

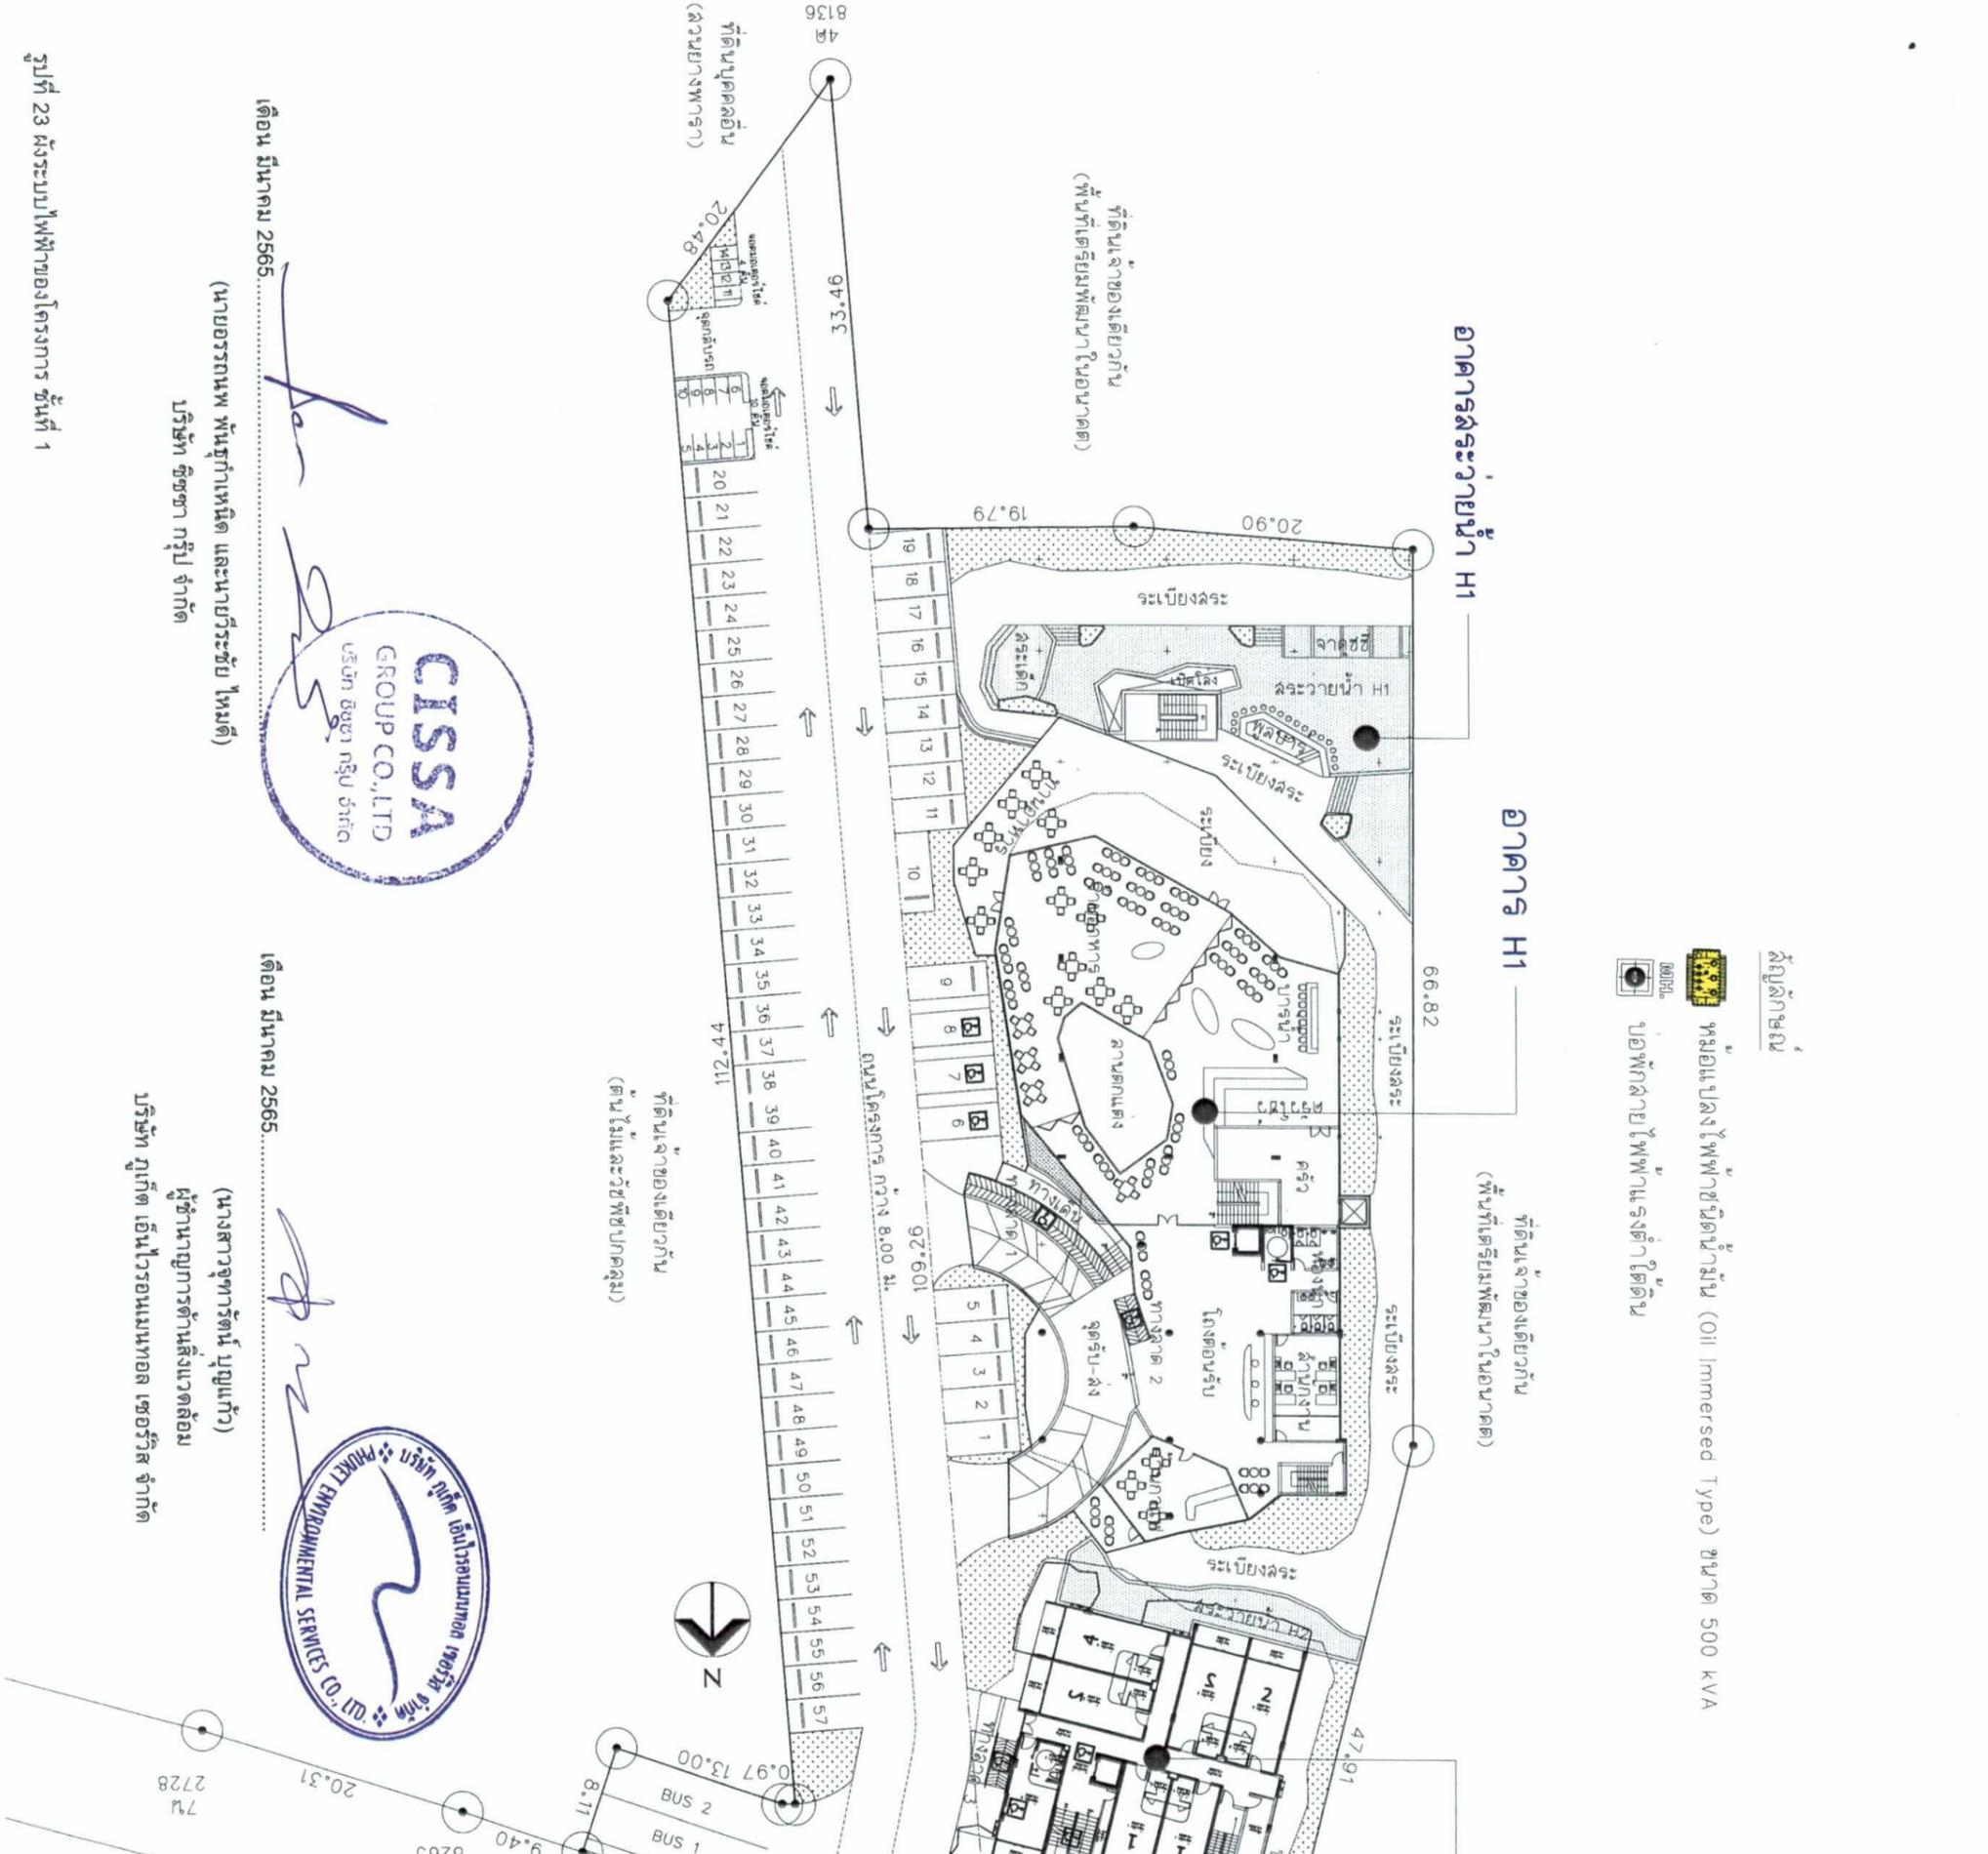
หม้อแปลงไฟฟ้าชนิดน้ำมัน (Oil Immersed Type) ขนาด 500 KVA
บ่อพักสายไฟฟ้าแรงต่ำใต้ดิน

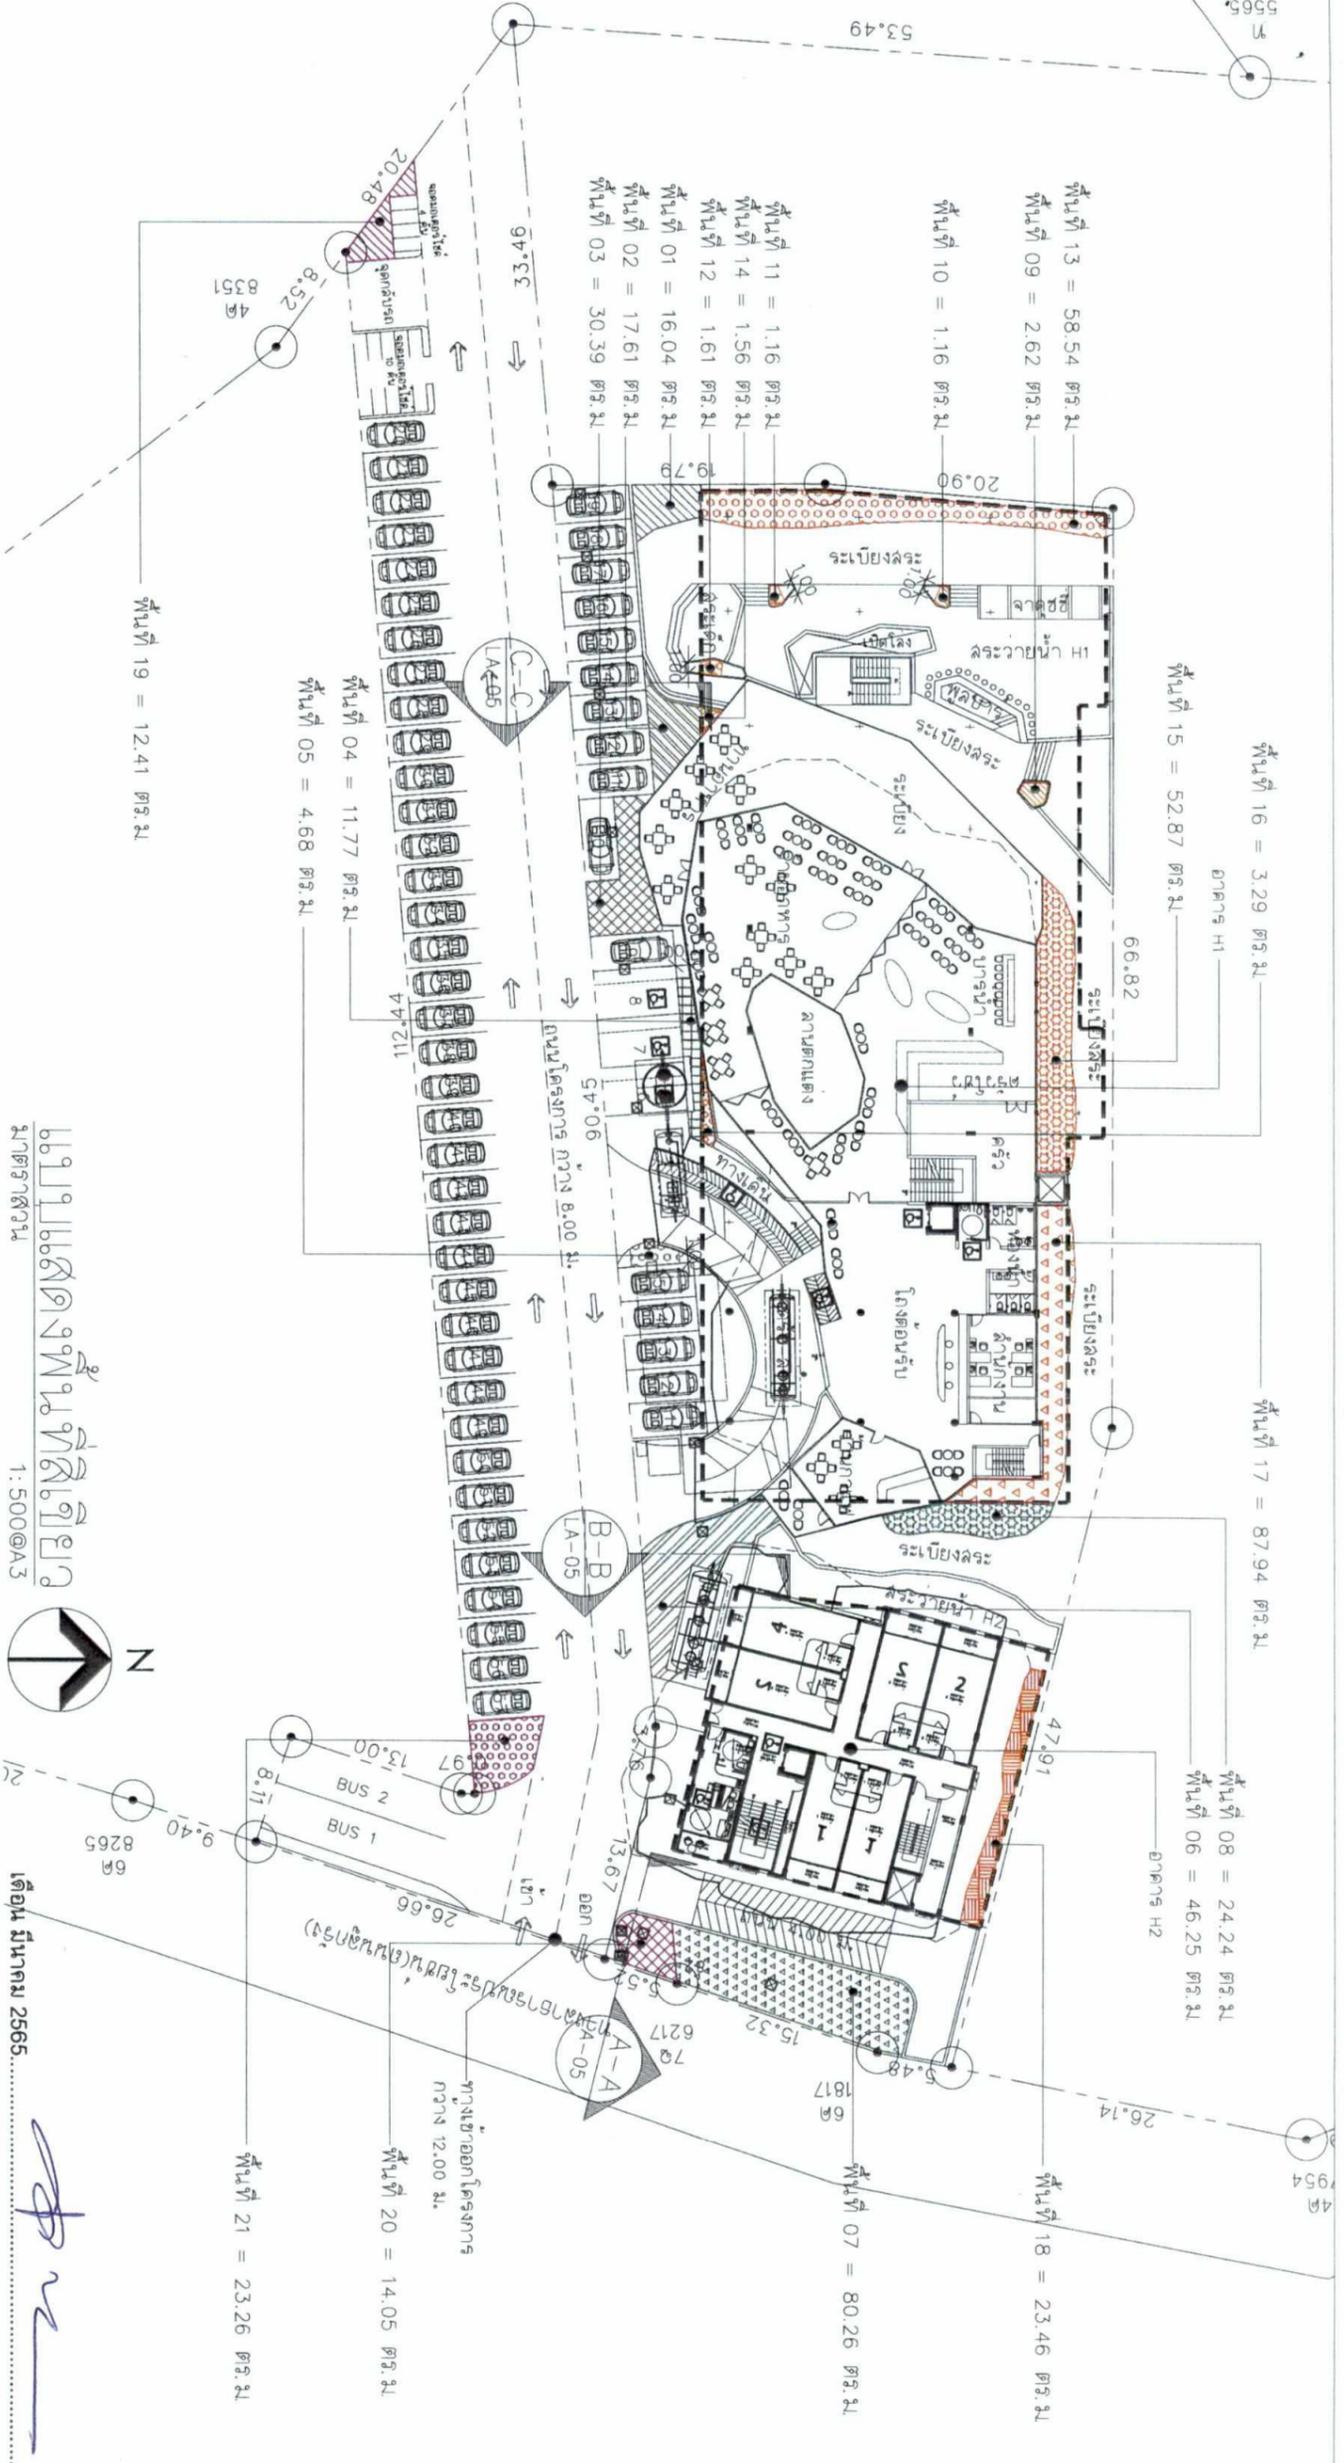
แบบแปลนผังพื้นที่สีเขียว
มาตราส่วน 1:500

รวมพื้นที่สีเขียวบนอาคาร = 234.21 ตร.ม.
