เรื่อง แจ้งผลการพิจารณารายงานการประเมินผลกระทบสิ่งแวดล้อมโครงการโรงแรม สยามเอ็กซ์เพรส  
ป่าตอง (Siam Express Patong Hotel) (ดัดแปลงอาคาร) ของบริษัท สยามเอ็กซ์เพรส แอสเซ็ท จำกัด

เรื่อง ขอส่งรายงานการประเมินผลกระทบสิ่งแวดล้อม (EIA) โครงการโรงแรม สยามเอ็กซ์เพรส ป่าตอง (Siam Express Patong Hotel) (ดัดแปลงอาคาร)

มาตรการป้องกันและแก้ไขผลกระทบสิ่งแวดล้อม  
และมาตรการติดตามตรวจสอบผลกระทบสิ่งแวดล้อม  
ที่โครงการโรงแรม สยามเอ็กซ์เพรส ป่าตอง  
(Siam Express Patong Hotel) (ตัดแปลงอาคาร)  
ของบริษัท สยามเอ็กซ์เพรส แอสเซ็ท จำกัด  
ตั้งอยู่ที่ ถนนทางหลวงแผ่นดินหมายเลข 4029 (กะทู้-ป่าตอง)  
ตำบลป่าตอง อำเภอกะทู้ จังหวัดภูเก็ต

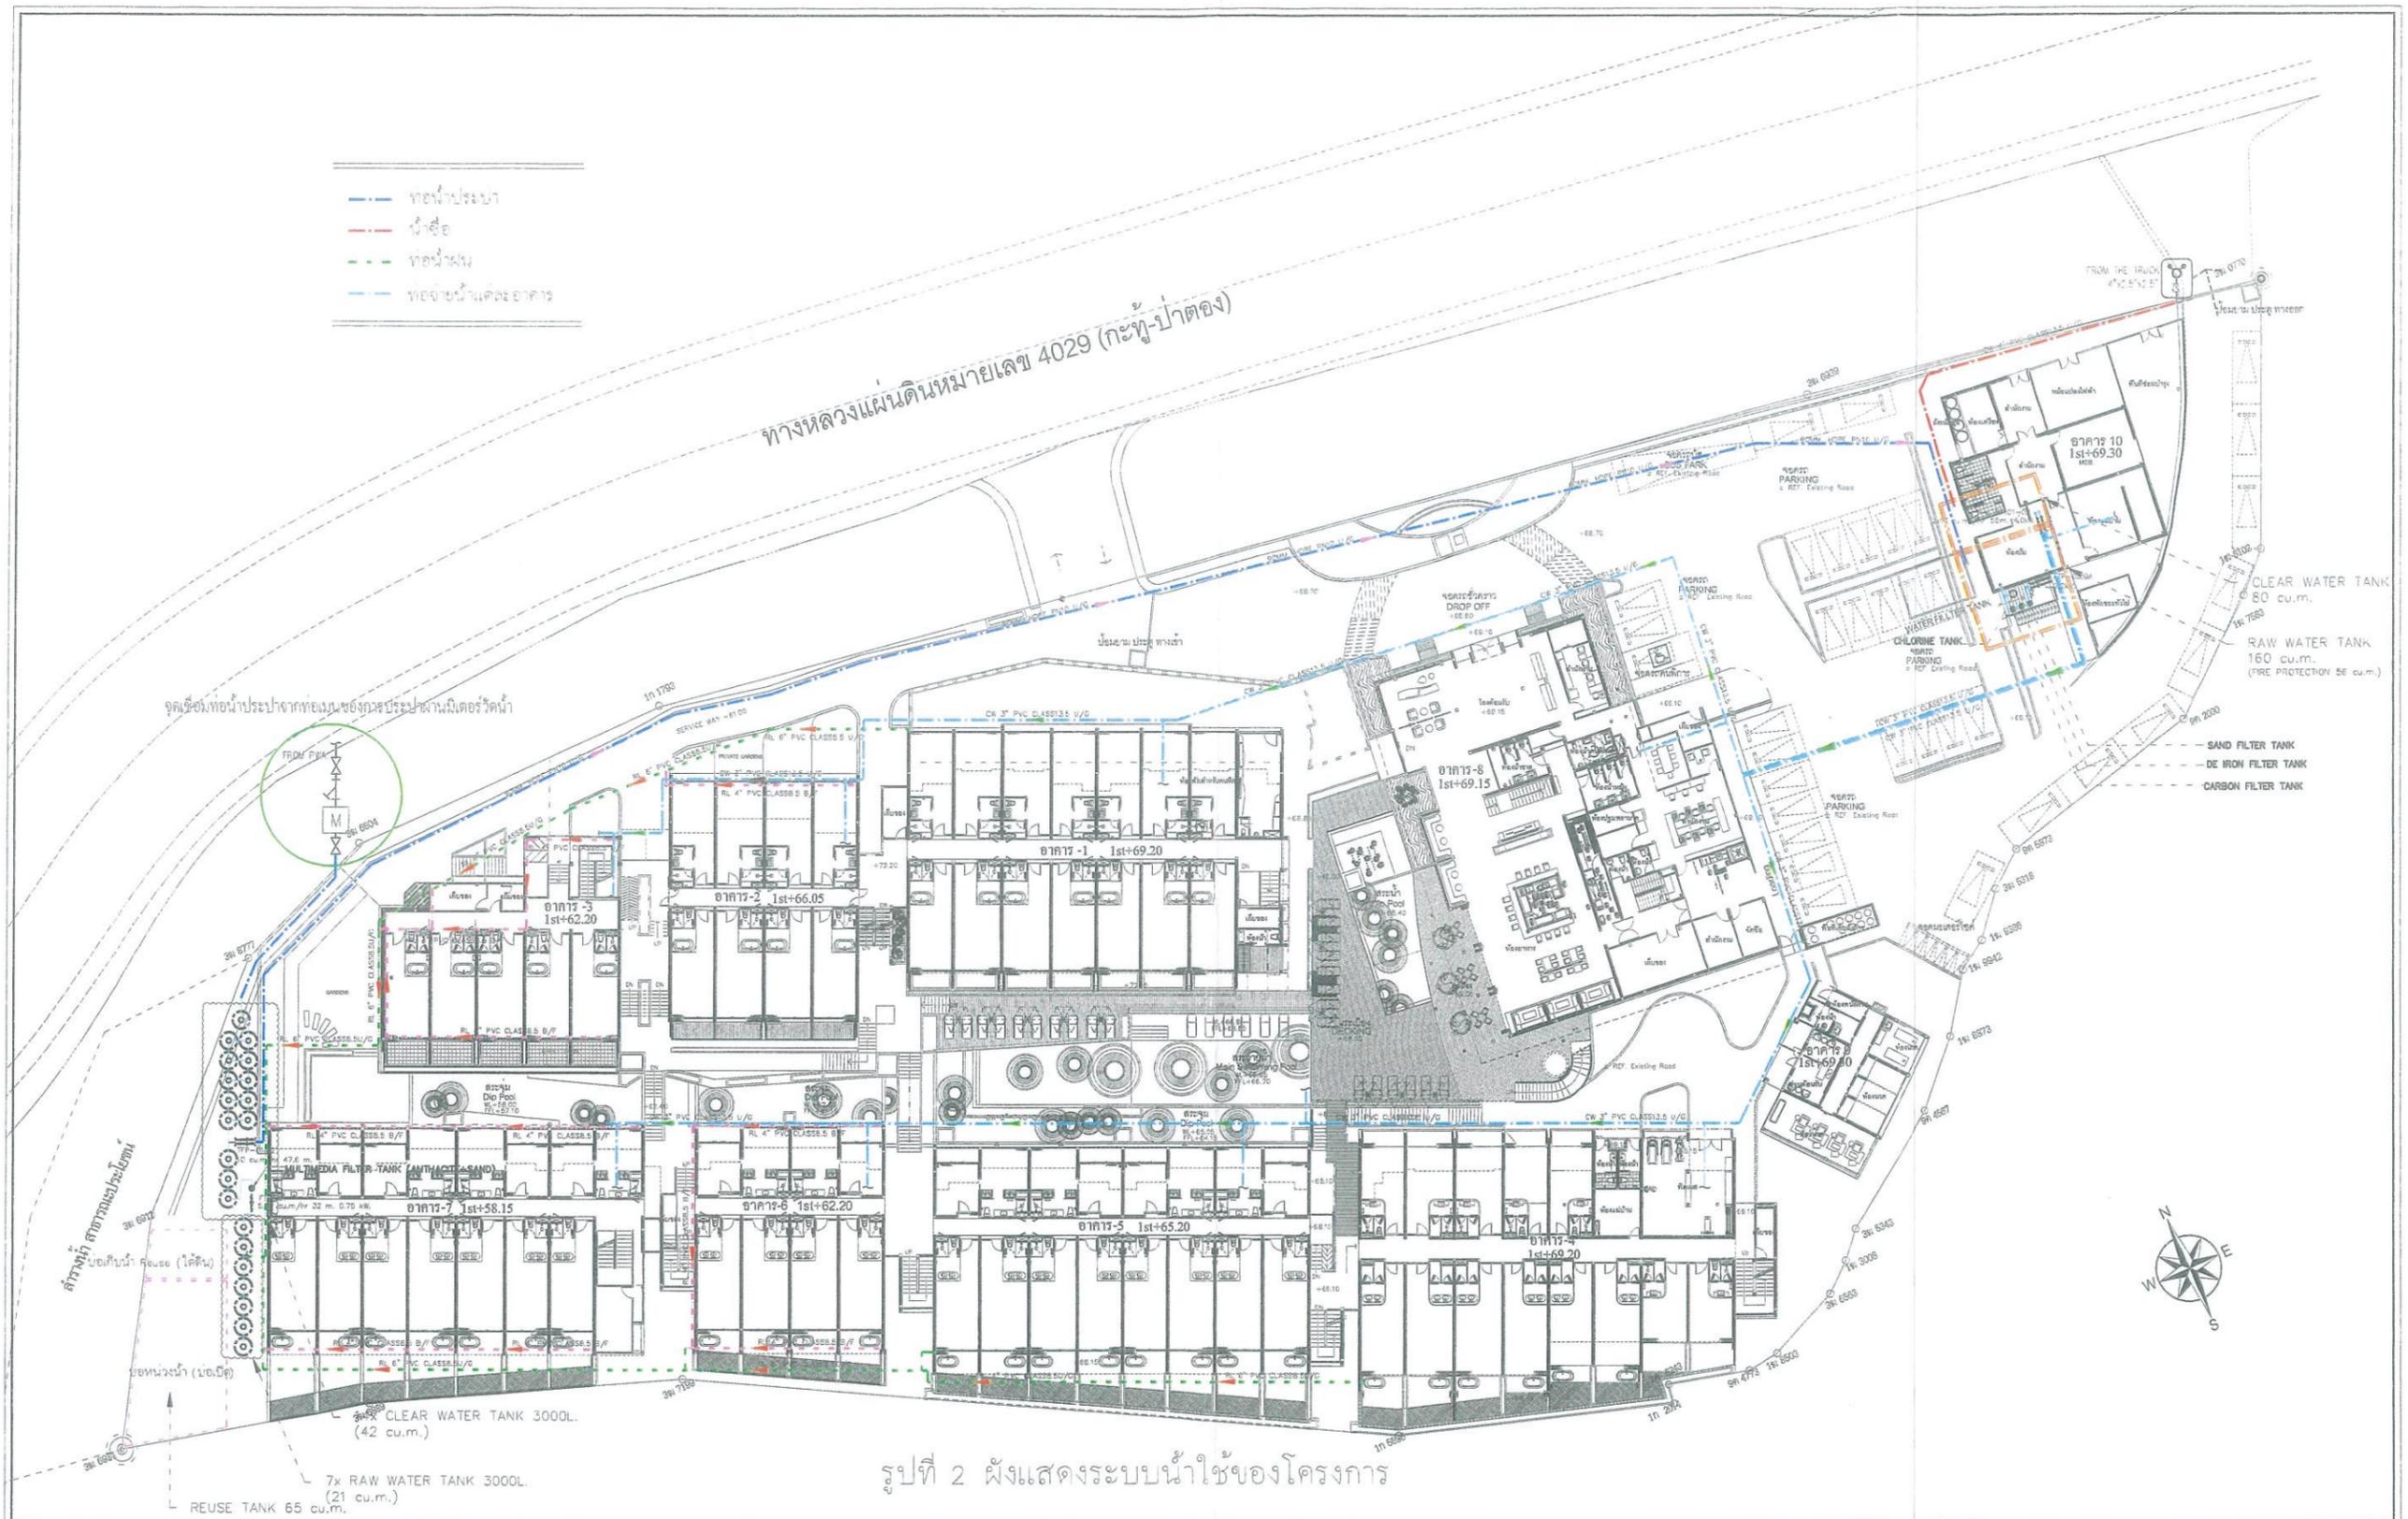
รูปที่ 2 ฝั่งแสดงระบบน้ำใช้ของโครงการ

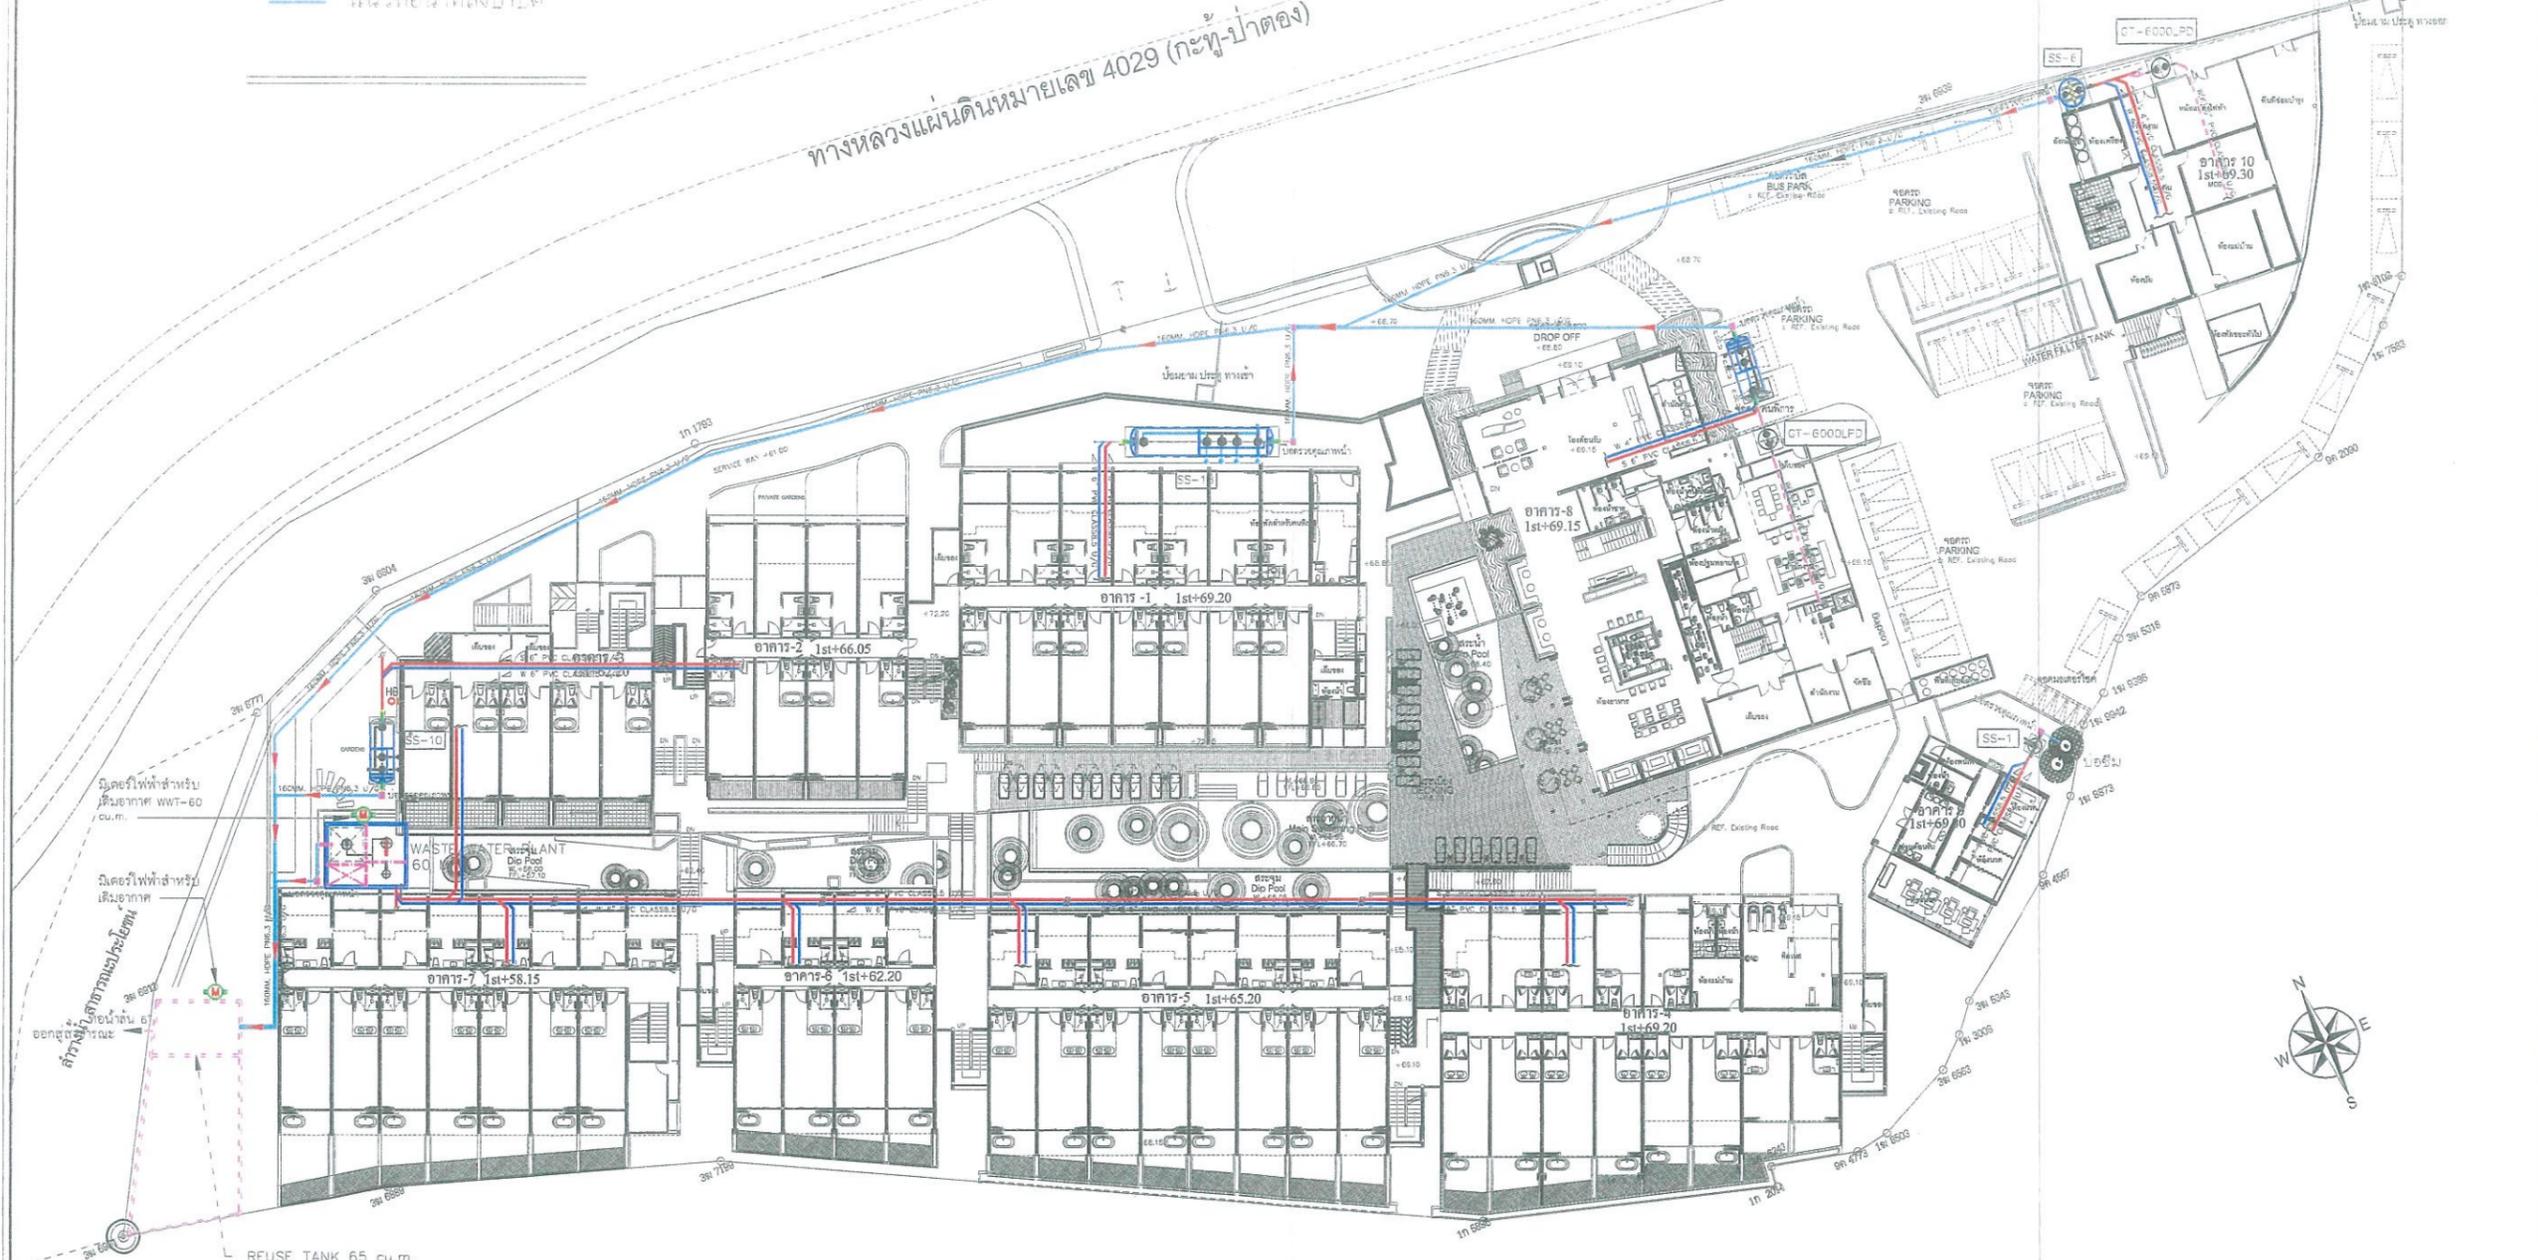
รูปที่ 3 ผังแสดงระบบบำบัดน้ำเสีย และตำแหน่งถังบำบัดน้ำเสียของโครงการ

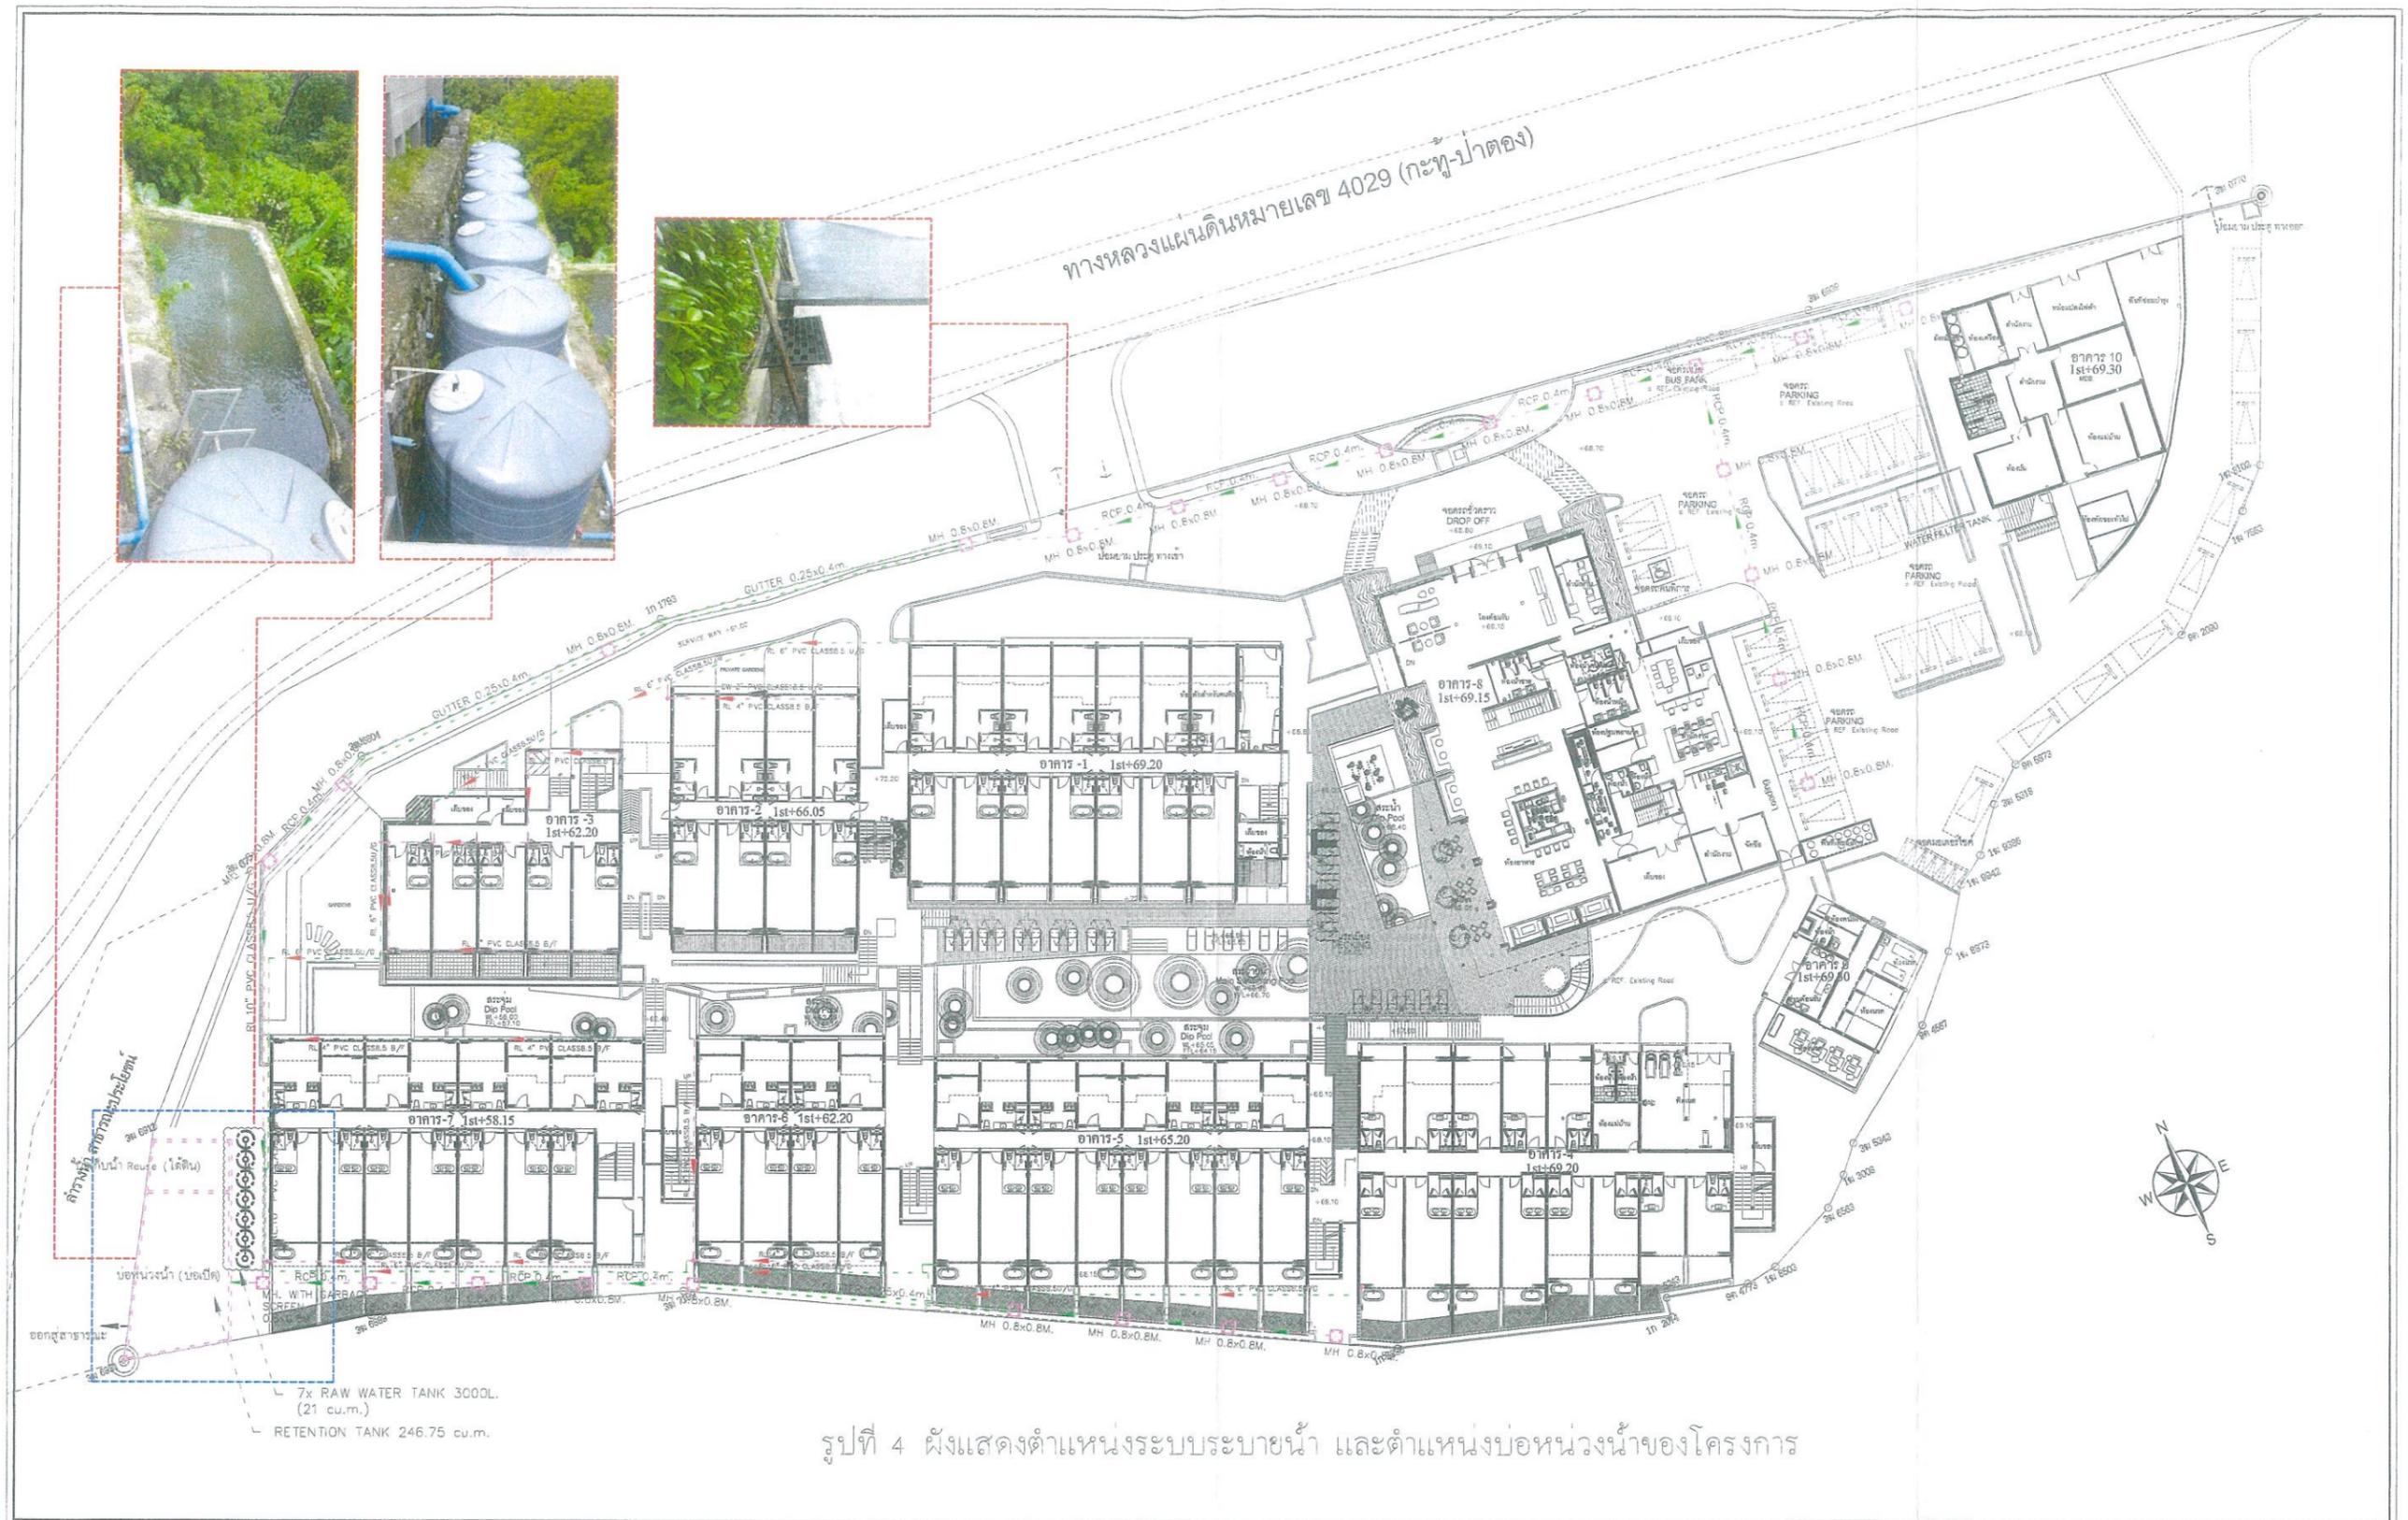
รูปที่ 4 ฝั่งแสดงตำแหน่งระบบระบายน้ำ และตำแหน่งบ่อนกวางน้ำของโครงการ

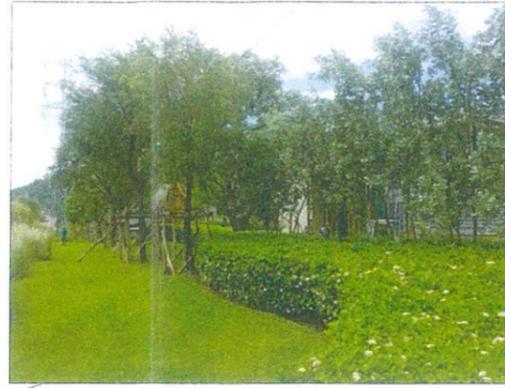
หมายเหตุ : \*\* พื้นที่สีเขียวที่มีความกว้างไม่ถึง 1 เมตร ไม่นับรวมเป็นพื้นที่สีเขียว

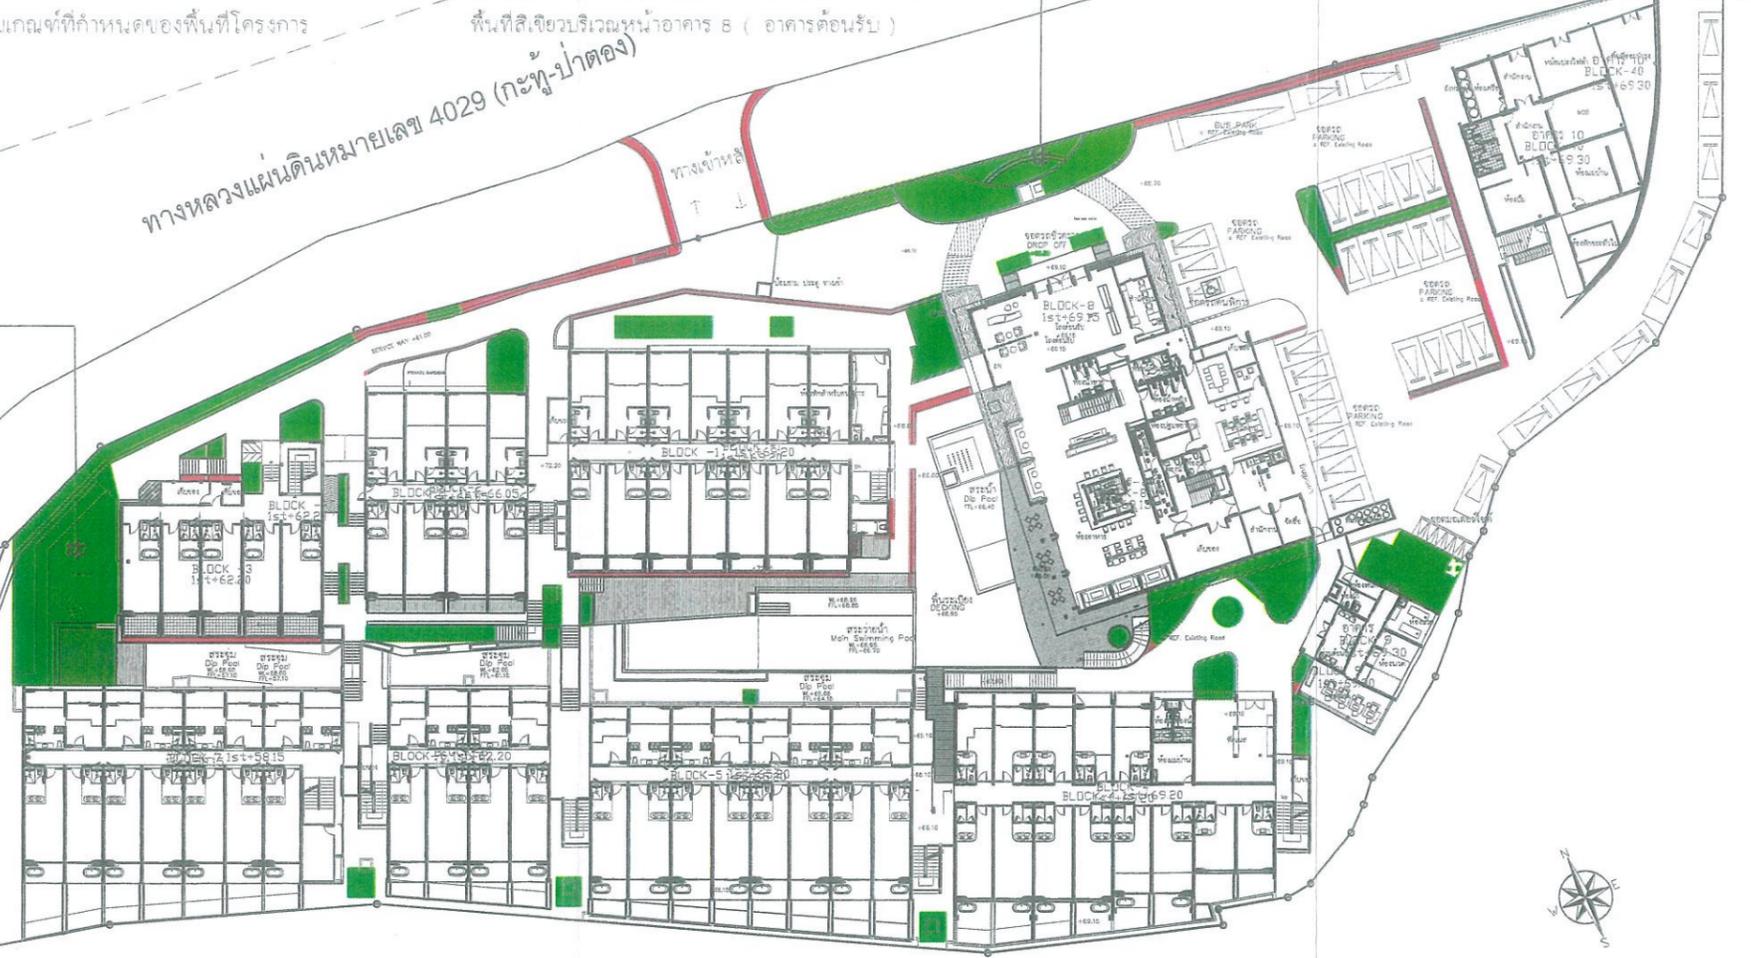
รูปที่ 6 ฝั่งแสดงตำแหน่งพื้นที่สีเขียวของโครงการ

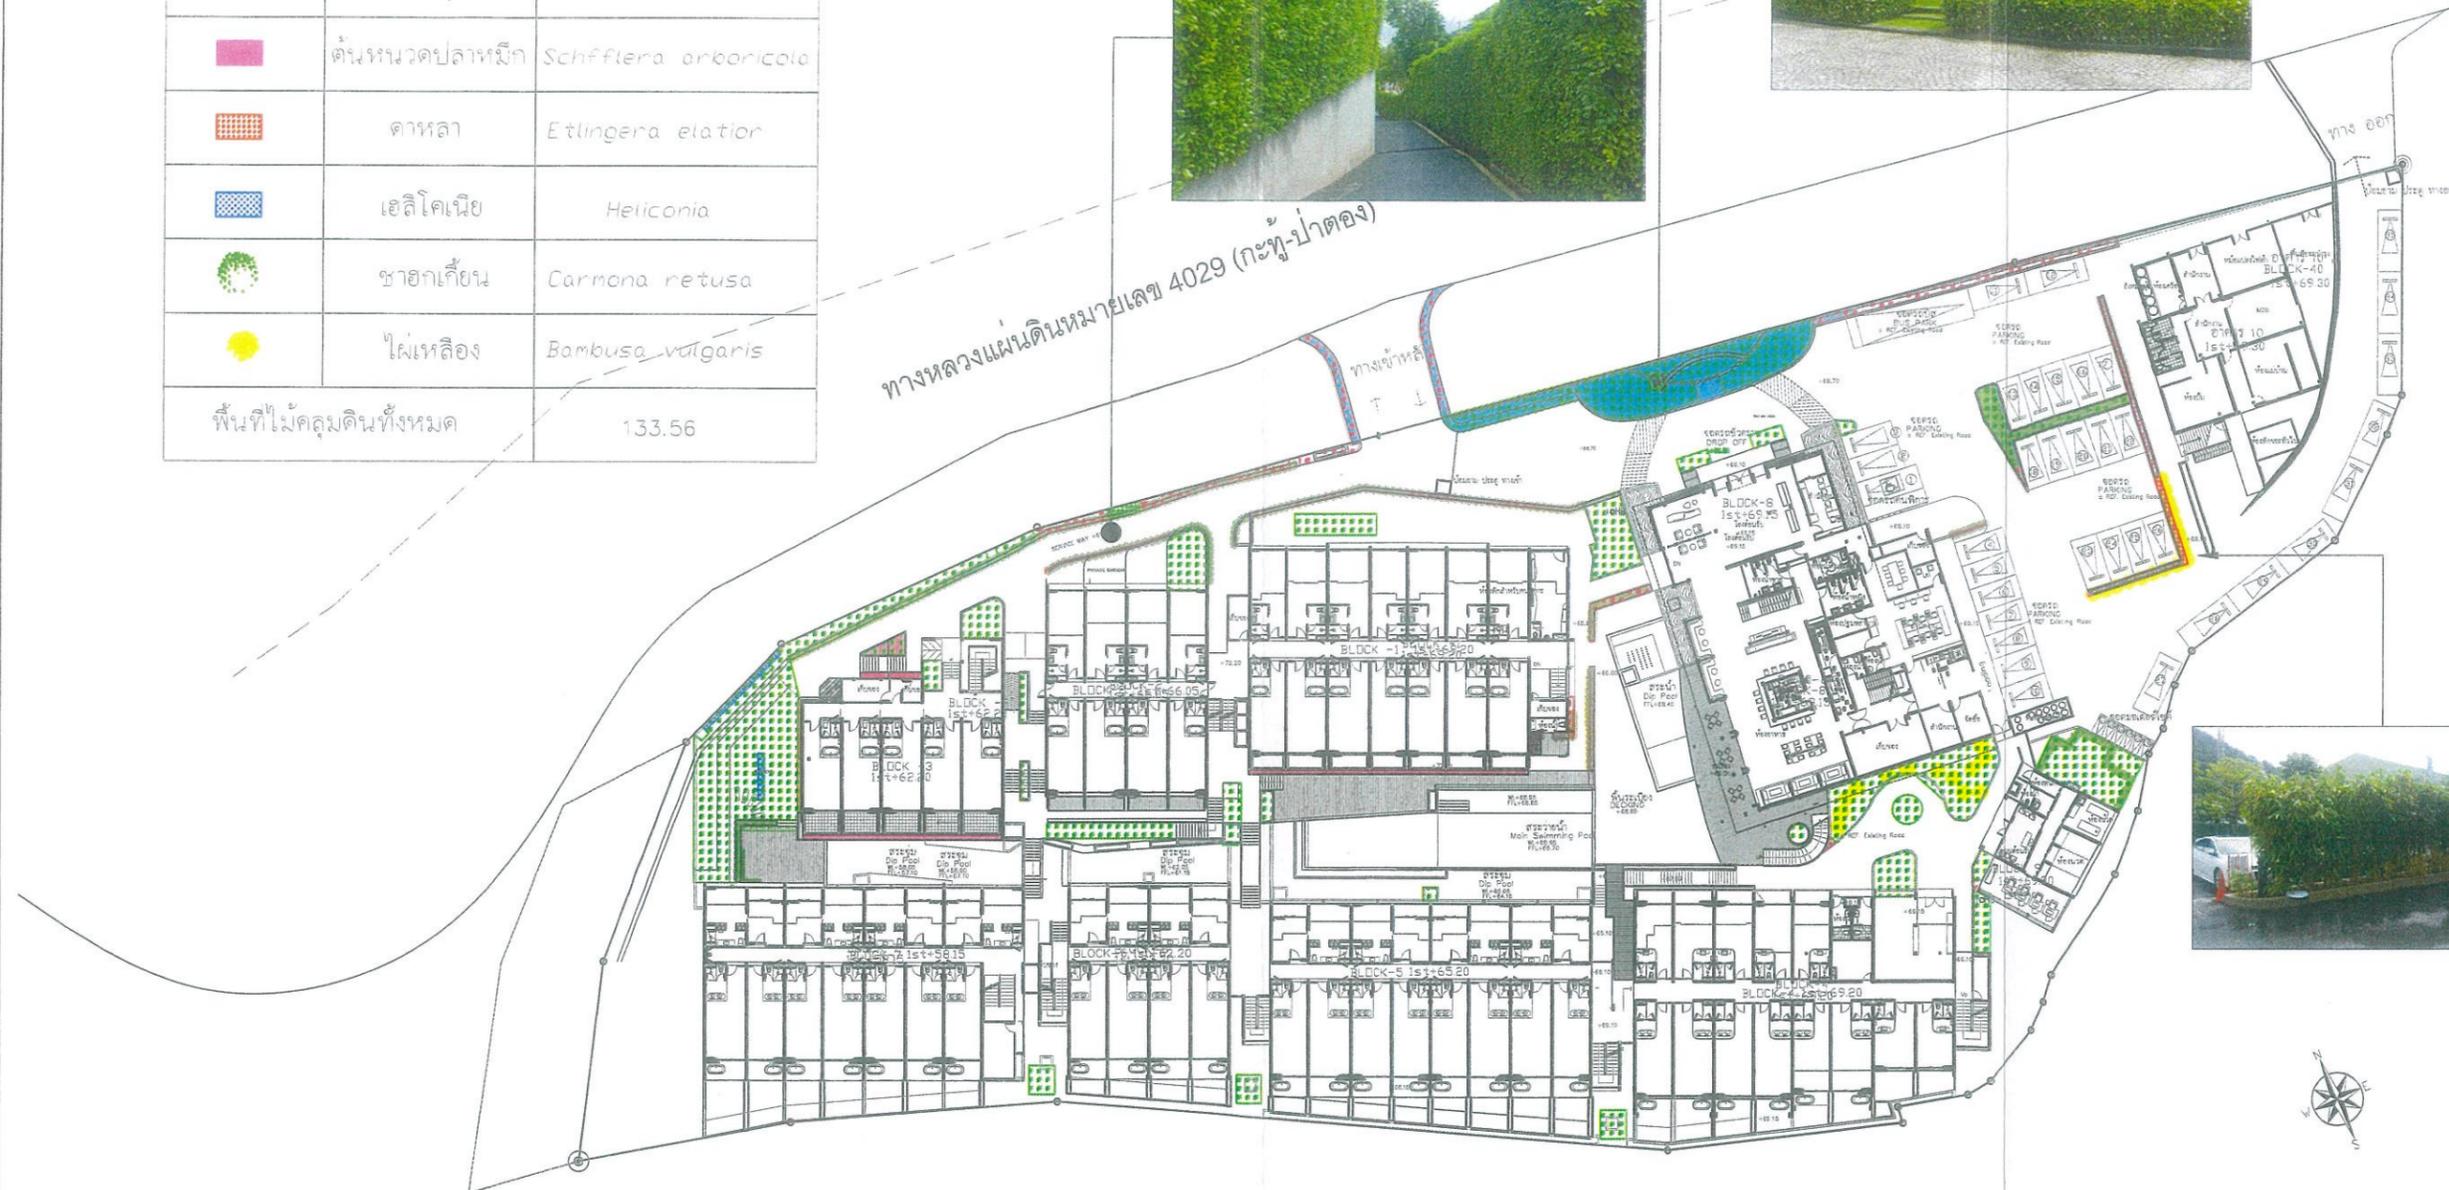
รูปที่ 8 ผังแสดงตำแหน่งไม้พุ่ม และไม้คลุมดินของโครงการ

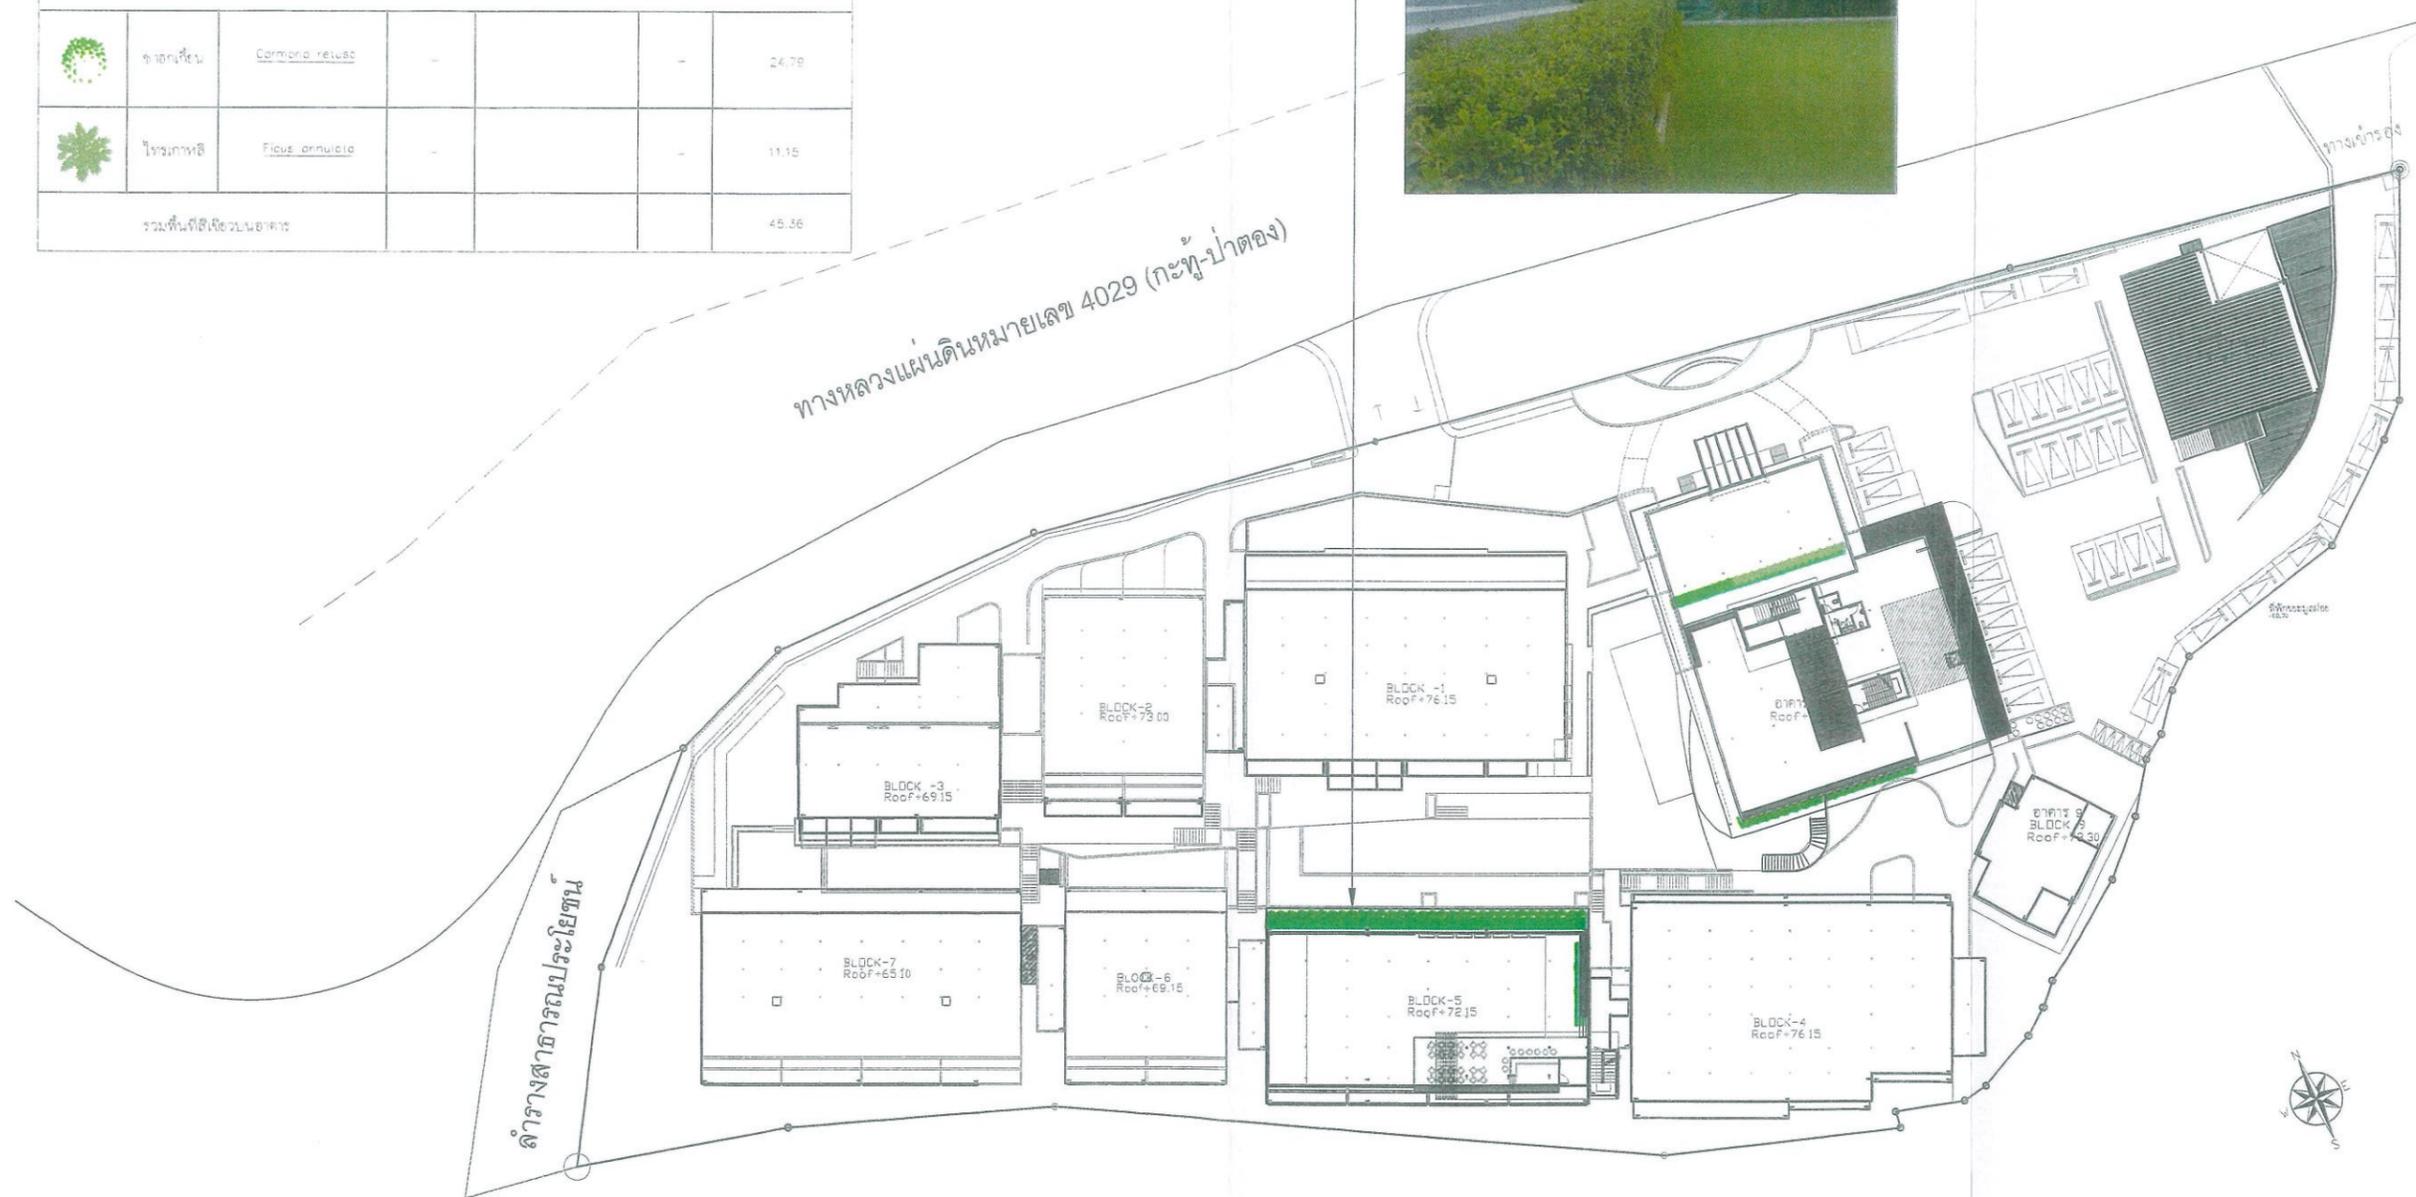
รูปที่ 9 ผังแสดงตำแหน่งพื้นที่ปลูกไม้ยืนต้น และไม้พุ่มบนอาคาร (ชั้นดาดฟ้า)

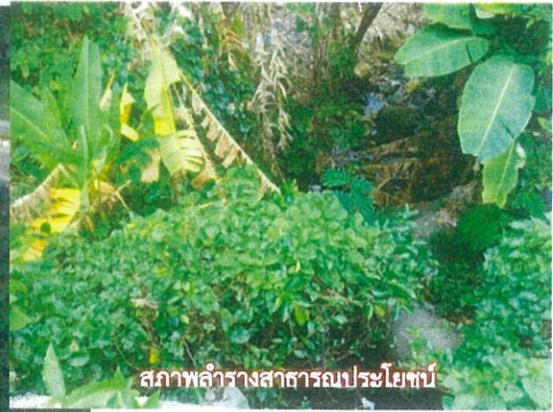
สภาพลำรางสาธารณประโยชน์
