เรื่อง แจ้งผลการพิจารณารายงานการประเมินผลกระทบสิ่งแวดล้อมโครงการโรงแรม ชูการ์ มาริน่า อินดิโก้ (Sugar Marina Indigo) ของบริษัท มิ่งมะลิกรุ๊ป จำกัด

มาตรการป้องกันและแก้ไขผลกระทบสิ่งแวดล้อม  
และมาตรการติดตามตรวจสอบผลกระทบสิ่งแวดล้อม  
ที่ โครงการโรงแรม ซูการ์ มาริน่า อินดิโก้  
(Sugar Marina Indigo)  
ของบริษัท มิ่งมะลิ กรุ๊ป จำกัด  
ต้องยึดถือปฏิบัติอย่างเคร่งครัด

ตารางที่ 1 สรุปผลกระทบสิ่งแวดล้อมที่สำคัญ มาตรการป้องกันและแก้ไขผลกระทบสิ่งแวดล้อม และมาตรการติดตามตรวจสอบผลกระทบสิ่งแวดล้อม ระยะรื้อถอน และระยะก่อสร้าง

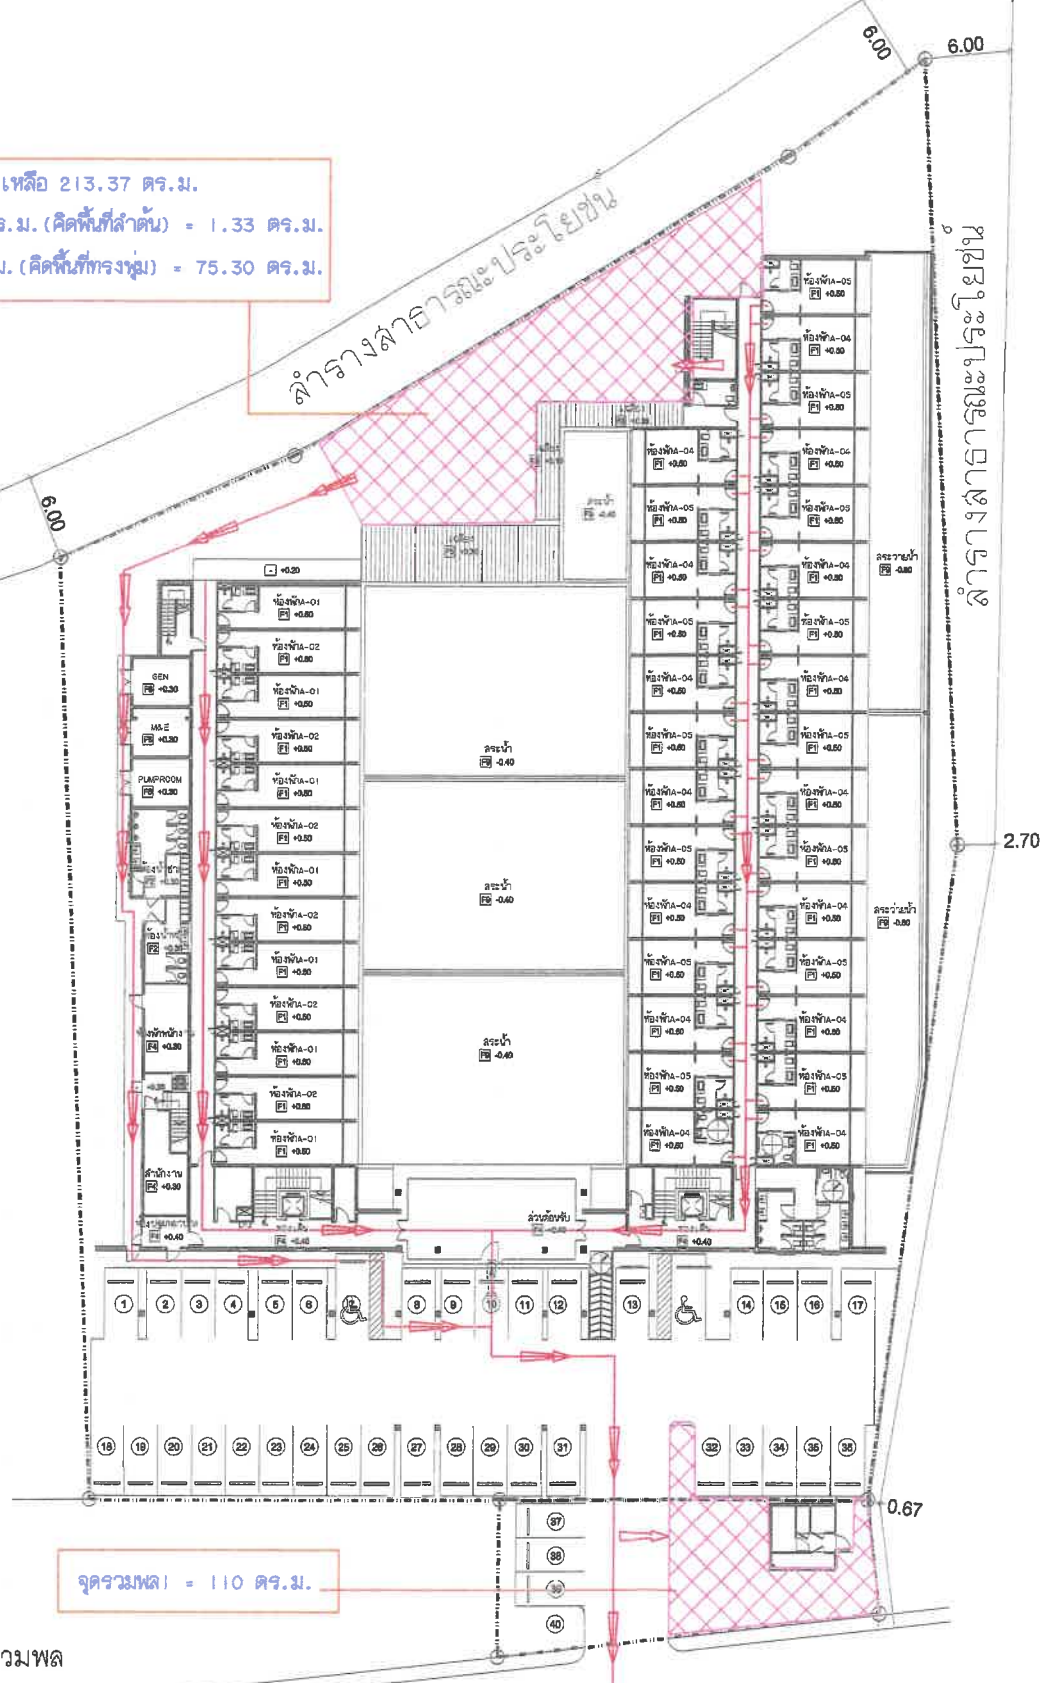
รูปที่ 7 ผังแสดงเส้นทางอพยพหนีภัยบริเวณชั้นที่ 1 และจุติรวมพล

จุติรวมพล = 110 ตร.ม.
