เรื่อง แจ้งผลการพิจารณารายงานการประเมินผลกระทบสิ่งแวดล้อม โครงการทำเหมืองชนิดแร่หินอุตสาหกรรมชนิดหินปูน (เพื่ออุตสาหกรรมก่อสร้าง) ของบริษัท รุ่งเรืองผลศิลpa จำกัด คำขอประทานบัตรที่ ๓/๒๕๖๑

เรื่อง นำส่งรายงานการประเมินผลกระทบสิ่งแวดล้อม ฉบับแก้ไขเพิ่มเติม ครั้งที่ 1
เรียน เลขาธิการสำนักงานนโยบายและแผนทรัพยากรธรรมชาติและสิ่งแวดล้อม
สิ่งที่ส่งมาด้วย รายงานการประเมินผลกระทบสิ่งแวดล้อม ฉบับแก้ไขเพิ่มเติม ครั้งที่ 1 จำนวน 15 เล่ม
และแผ่นบันทึกข้อมูล CD จำนวน 2 แผ่น

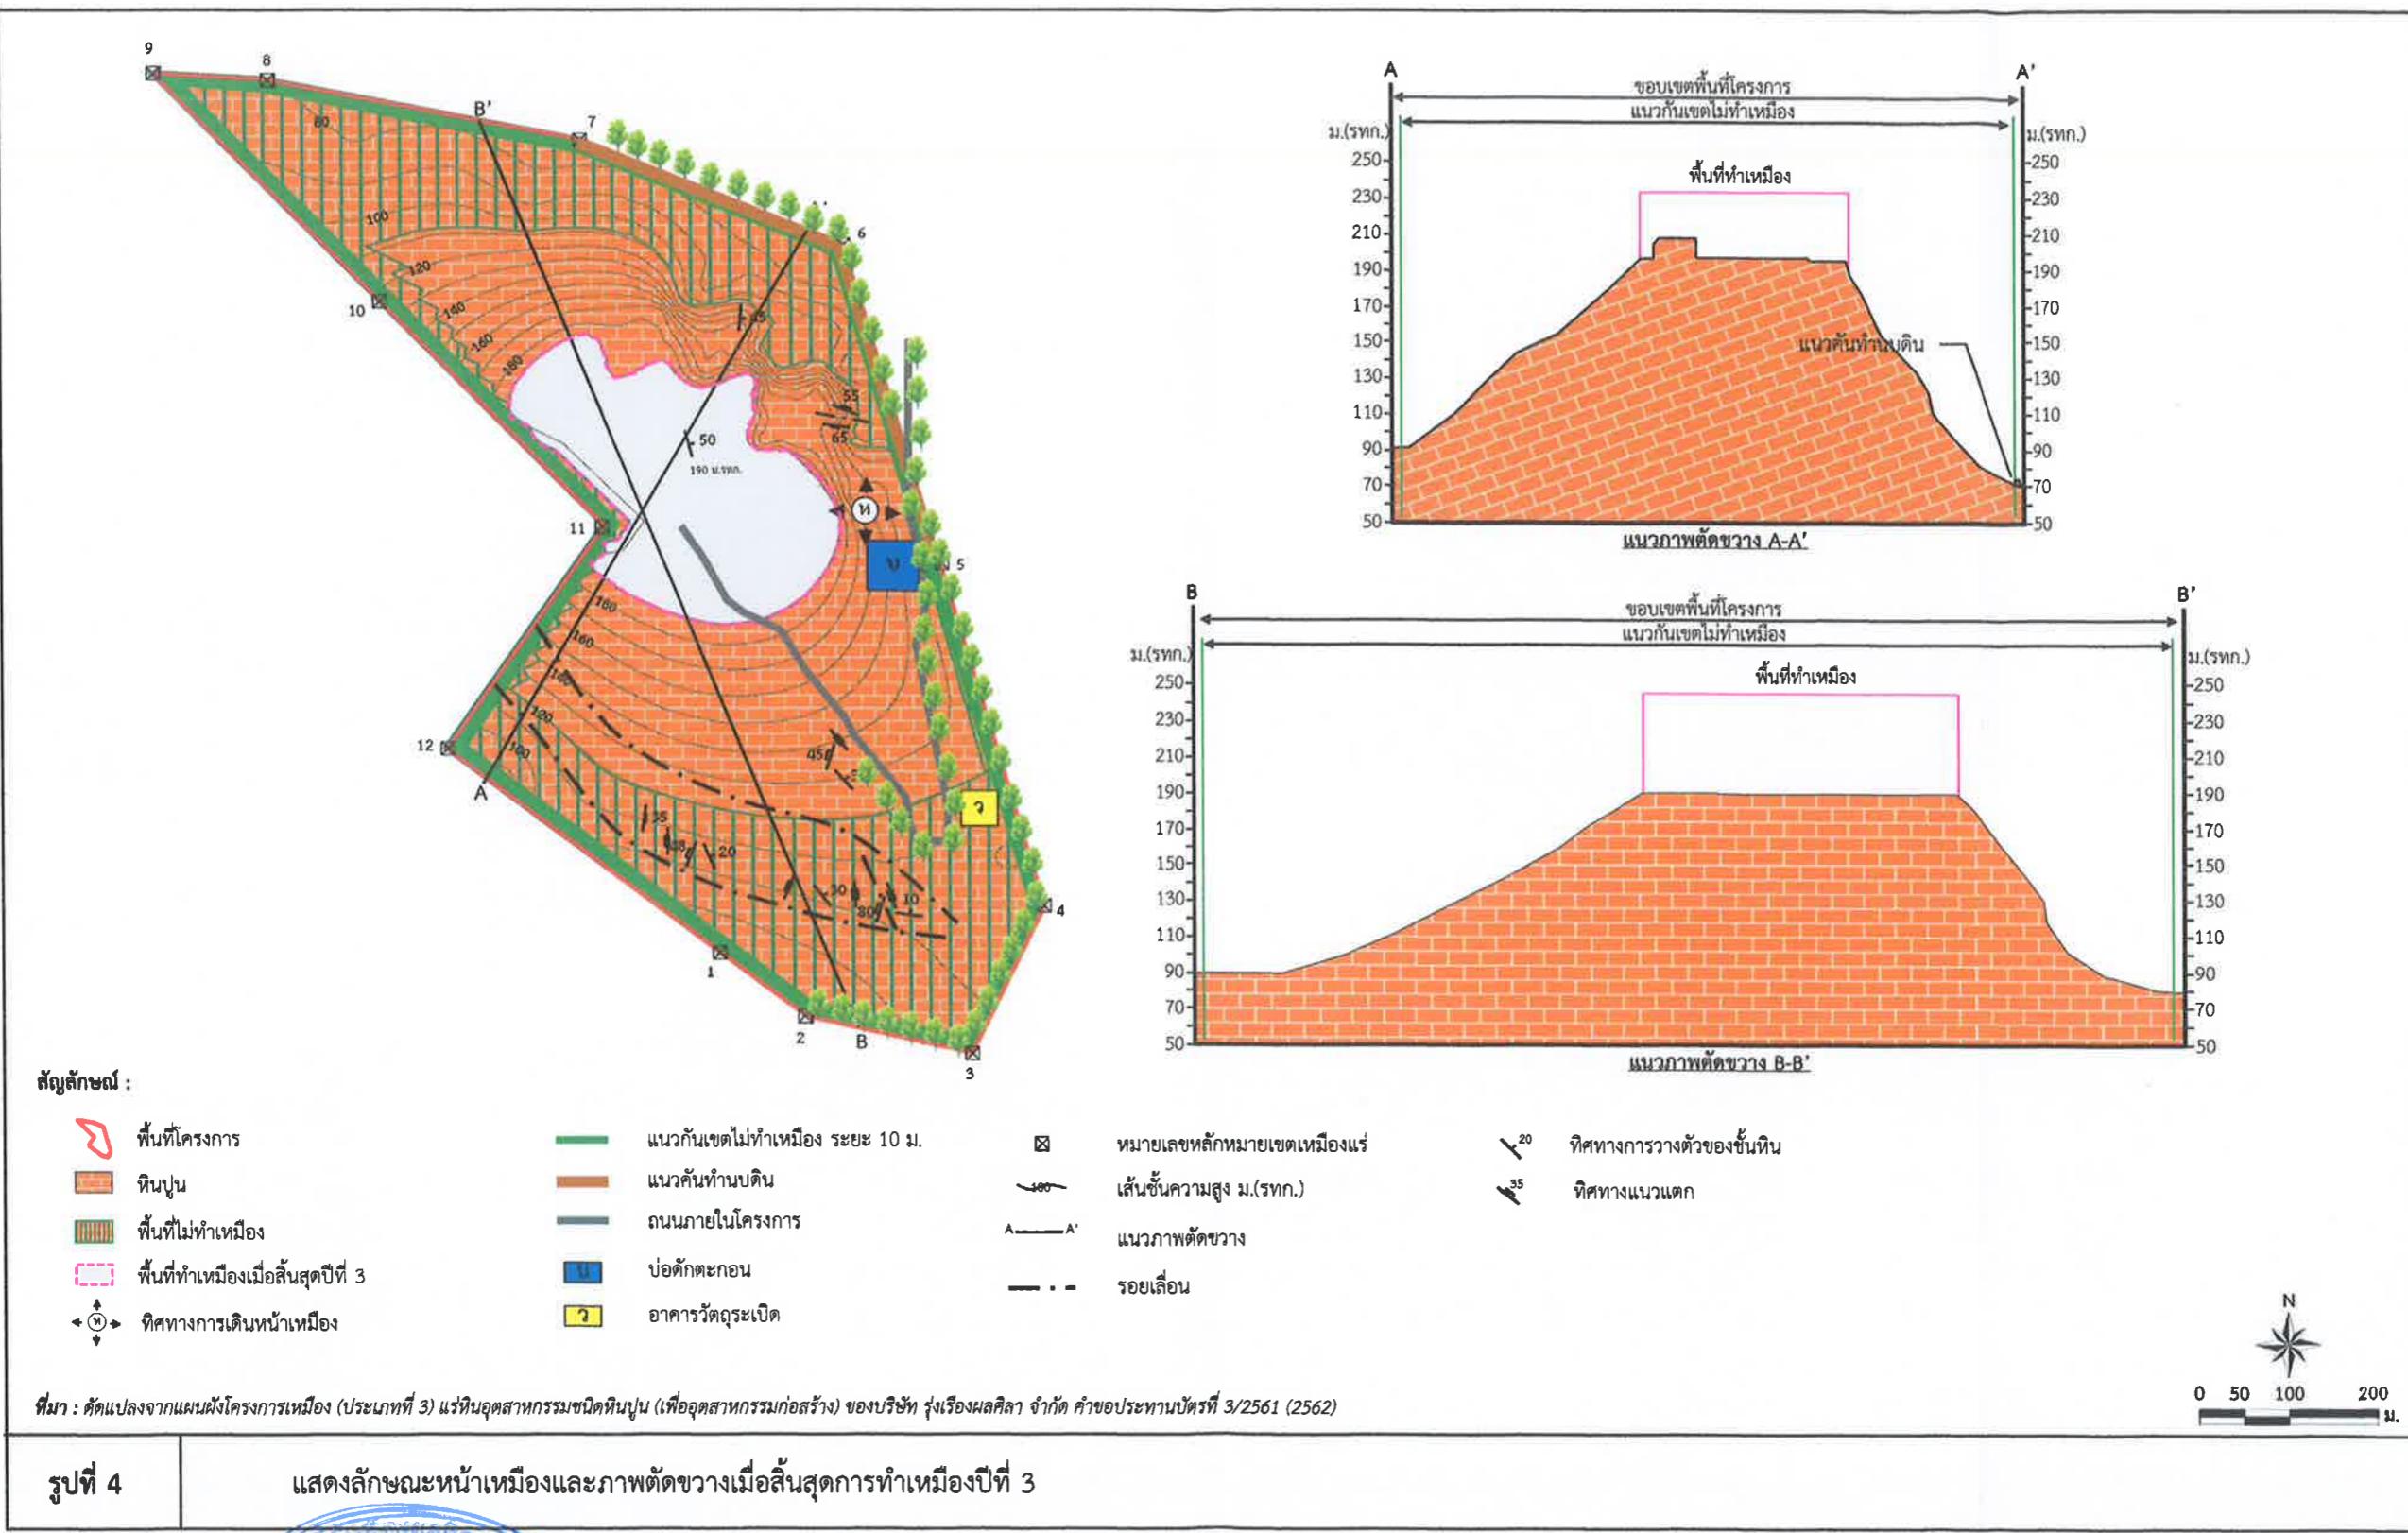
รูปที่ 4

แสดงลักษณะหน้าเหมืองและภาพตัดขวางเมื่อสิ้นสุดการทำเหมืองปีที่ 3

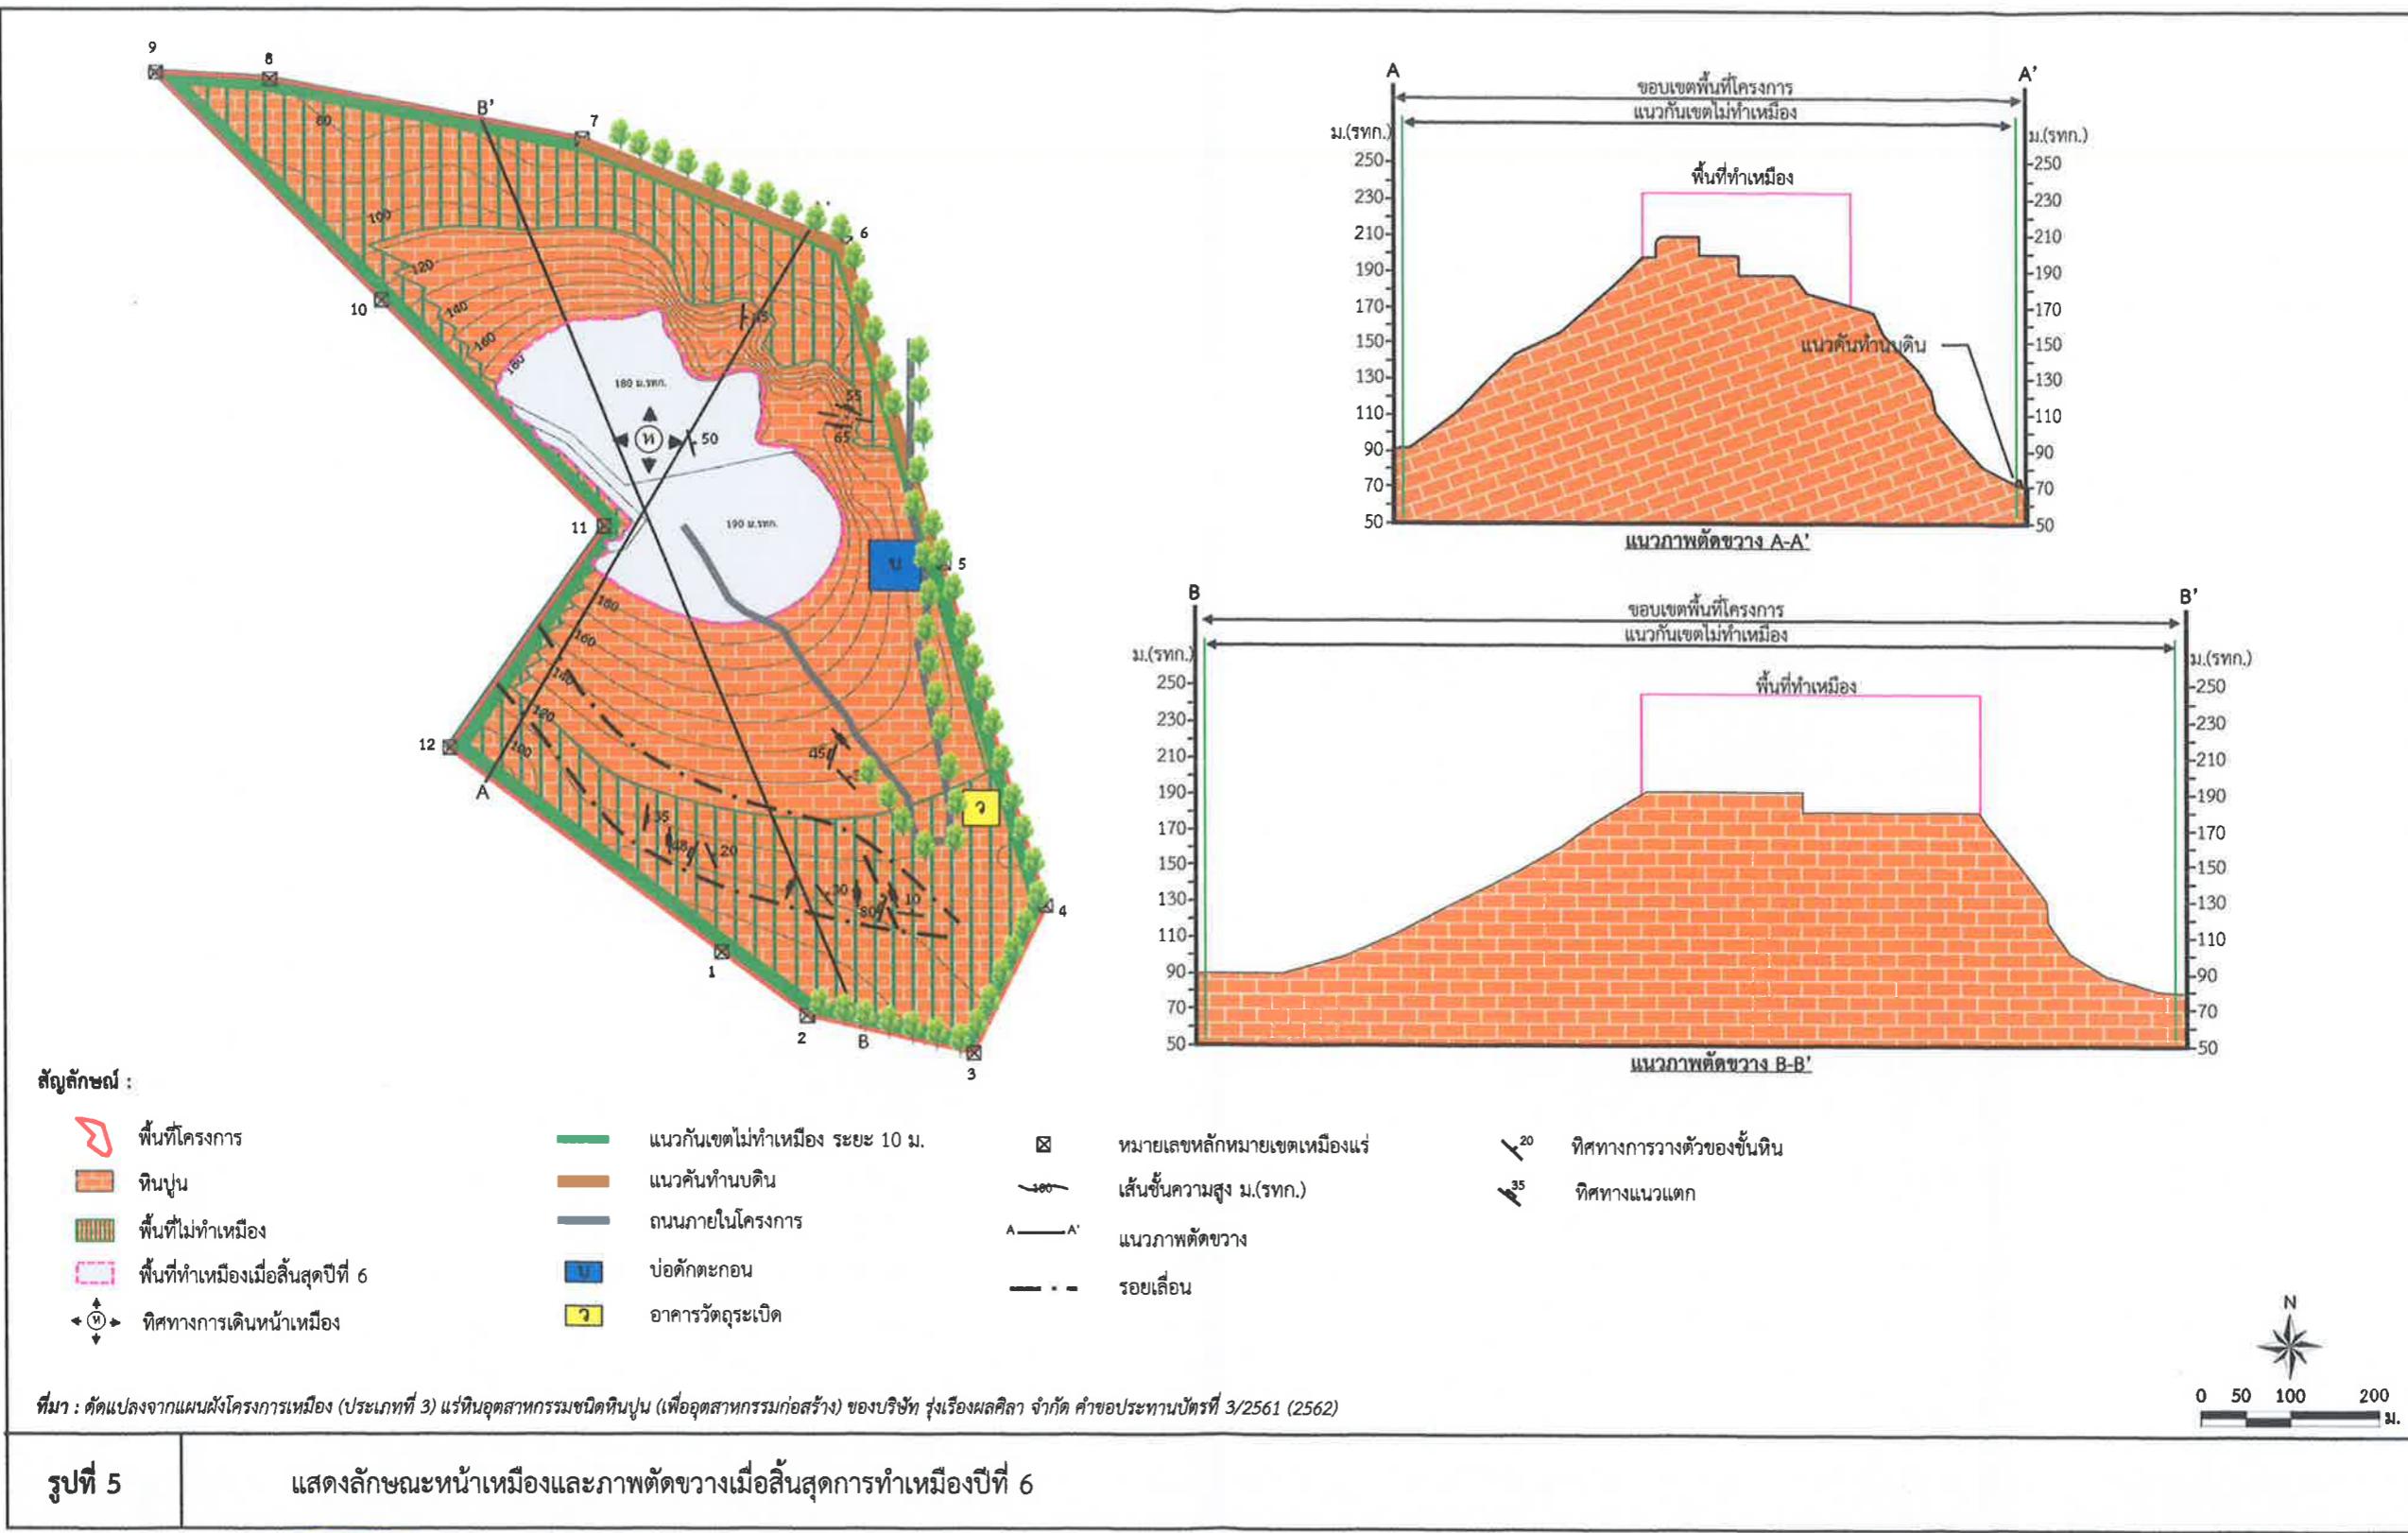
รูปที่ 5

แสดงลักษณะหน้าเหมืองและภาพตัดขวางเมื่อสิ้นสุดการทำเหมืองปีที่ 6
