เรื่อง ผลการพิจารณาการขอเปลี่ยนแปลงรายละเอียดโครงการปรับปรุงคุณภาพน้ำมัน
ของบริษัท บางจากปิโตรเลียม จำกัด (มหาชน)

มาตรการป้องกันและลดผลกระทบสิ่งแวดล้อม
และมาตรการติดตามตรวจสอบคุณภาพสิ่งแวดล้อม
โครงการปรับปรุงคุณภาพน้ำมัน
ตั้งอยู่ที่แขวงบางจาก เขตพระโขนง กรุงเทพมหานคร
ที่บริษัท บางจากปิโตรเลียม จำกัด (มหาชน) ต้องยึดถือปฏิบัติ

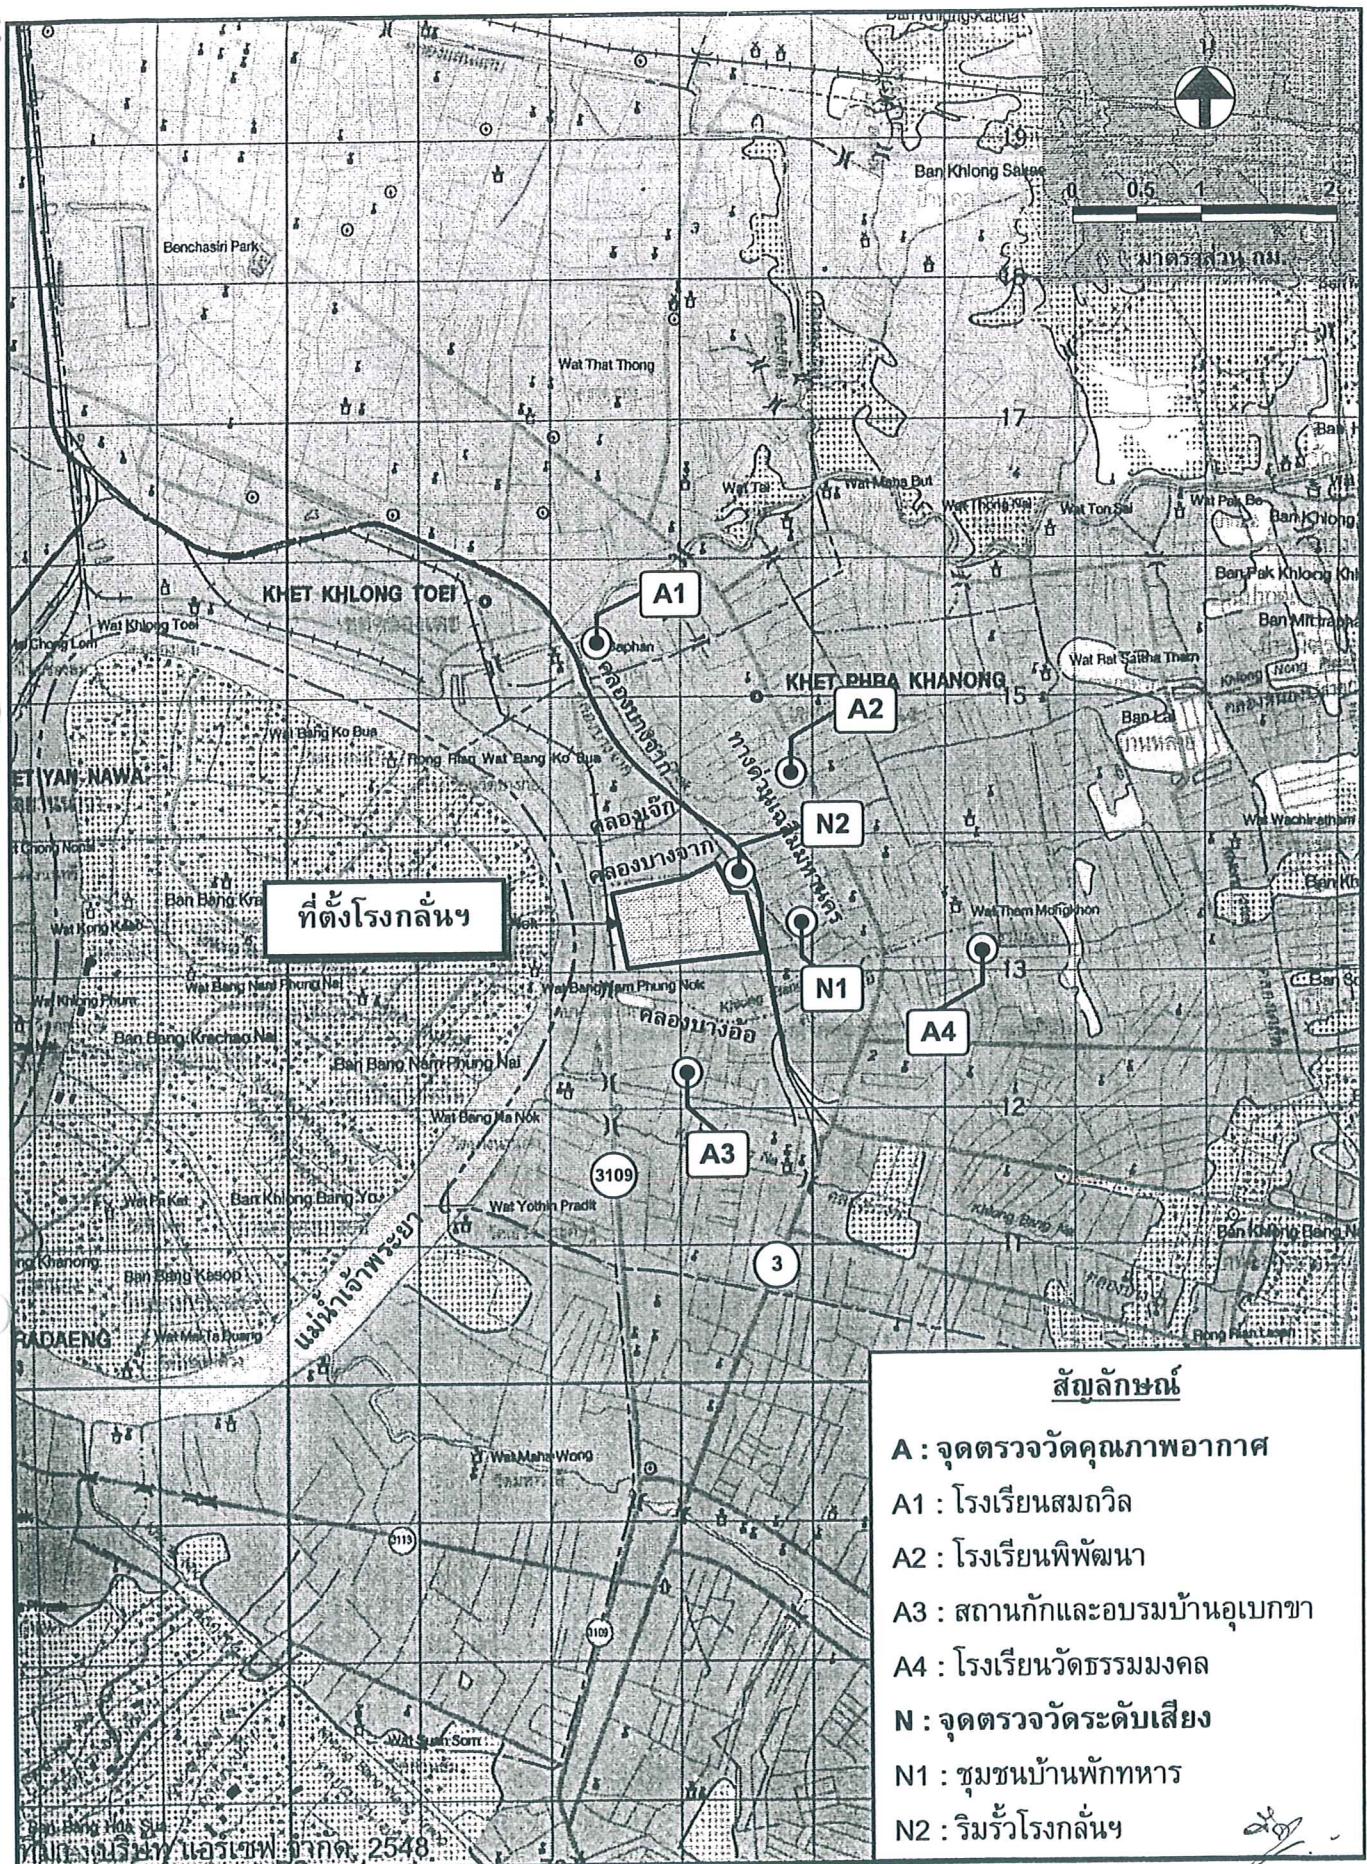
รูปที่ 5.3-1 จุดตรวจวัดคุณภาพอากาศและระดับเสียงบริเวณโดยรอบโรงกลั่นฯ

- non methane			
- methane			
- H ₂ S			
2. ระดับเสียง			
- ระดับเสียงทั่วไปในรูป Leq - 24 ชม. และระดับเสียง พื้นฐาน L ₉₀	- ตรวจวัดจำนวน 2 สถานี ได้แก่ รัมร้า โรงกลั่นฯ และบึงครีวาน ชุมชนบ้านพักพากหาร (อ้างถึงรูปที่ 5.3-1)	- ปีละ 4 ครั้ง	- บริษัทฯ บางจากฯ

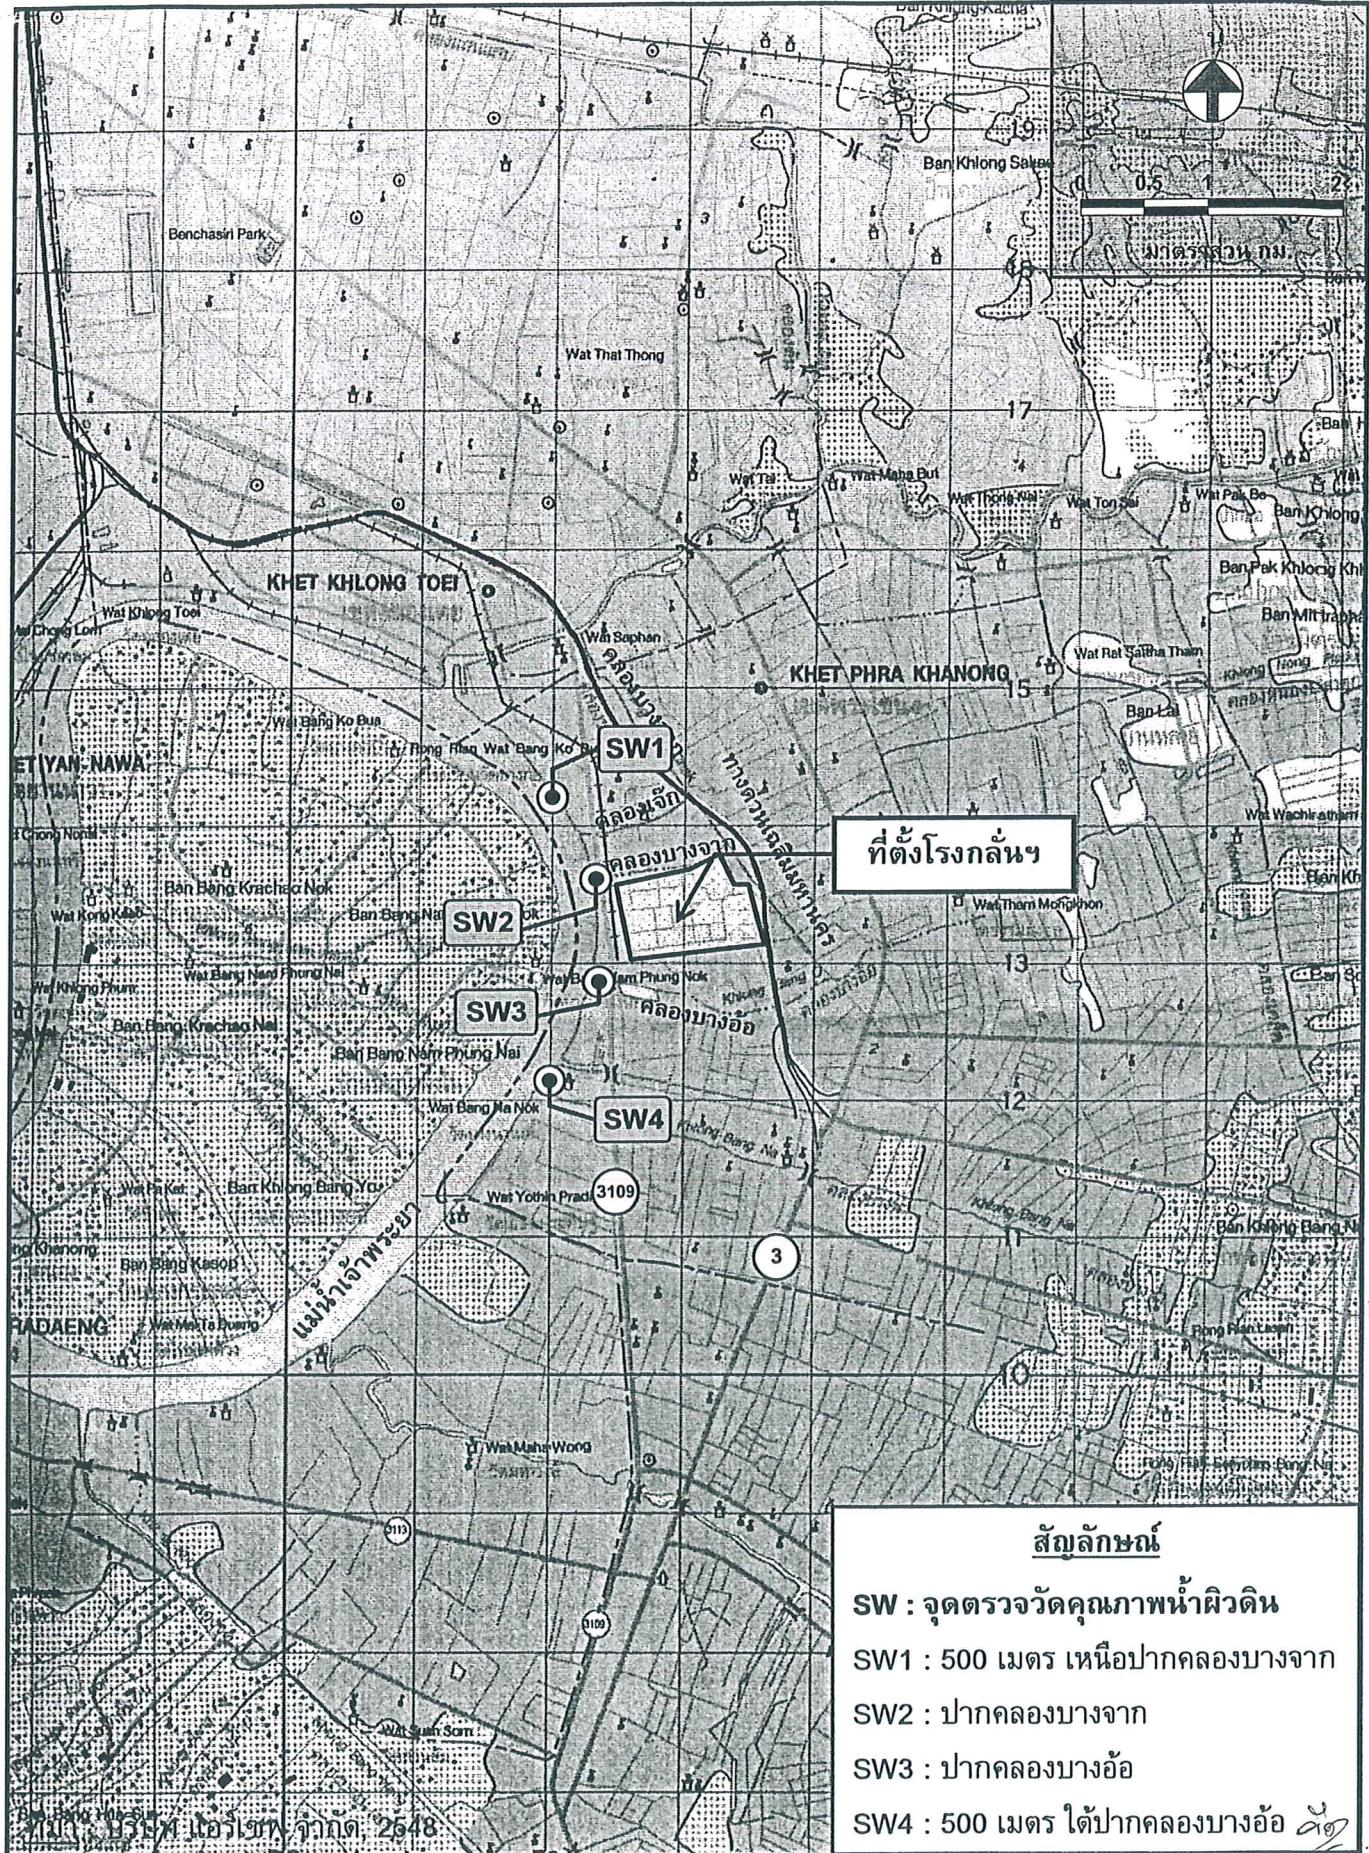
รูปที่ 5.3-2 จุดตรวจวัดคุณภาพหน้าผิวดิน

4. คุณภาพน้ำ			
4.1. คุณภาพน้ำในแม่น้ำเจ้าพระยา			
- ตรวจวัดค่า pH, SS, TDS, DO, BOD, oil&grease และ Pb	- ตรวจวัดจำนวน 4 สถานี ได้แก่ (รูปที่ 5.3-2) สิงหาคม และธันวาคม	- ปีละ 3 ครั้ง ในเดือนเมษายน * SW1 = 500 เมตร เหนือปากคลองบางจาก	- บริษัทฯ บางจากฯ

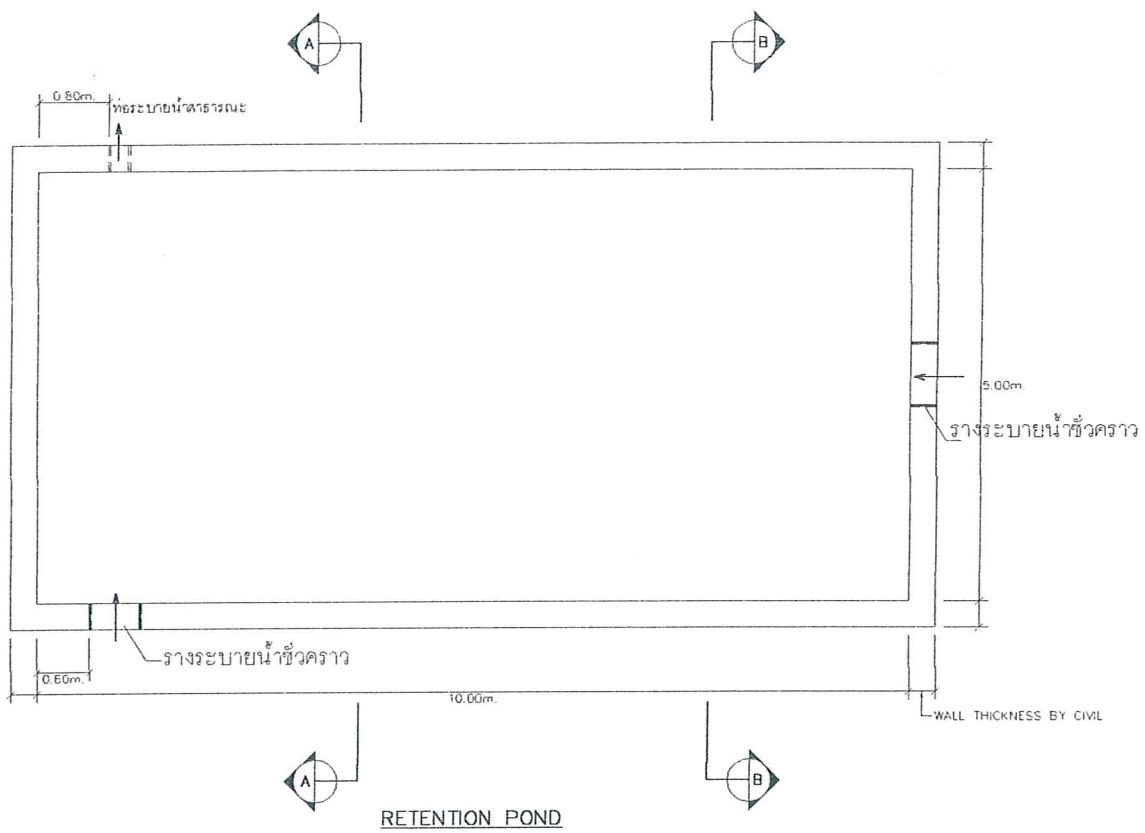
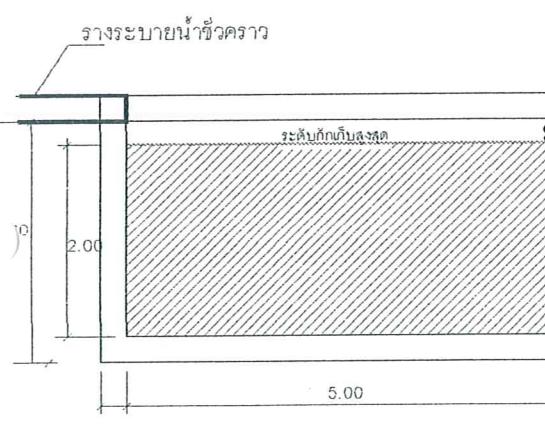
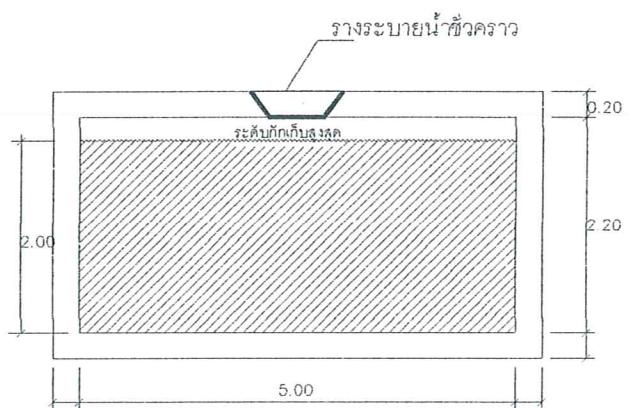
RETENTION POND

SECTION (A)-A

SECTION (B)-B

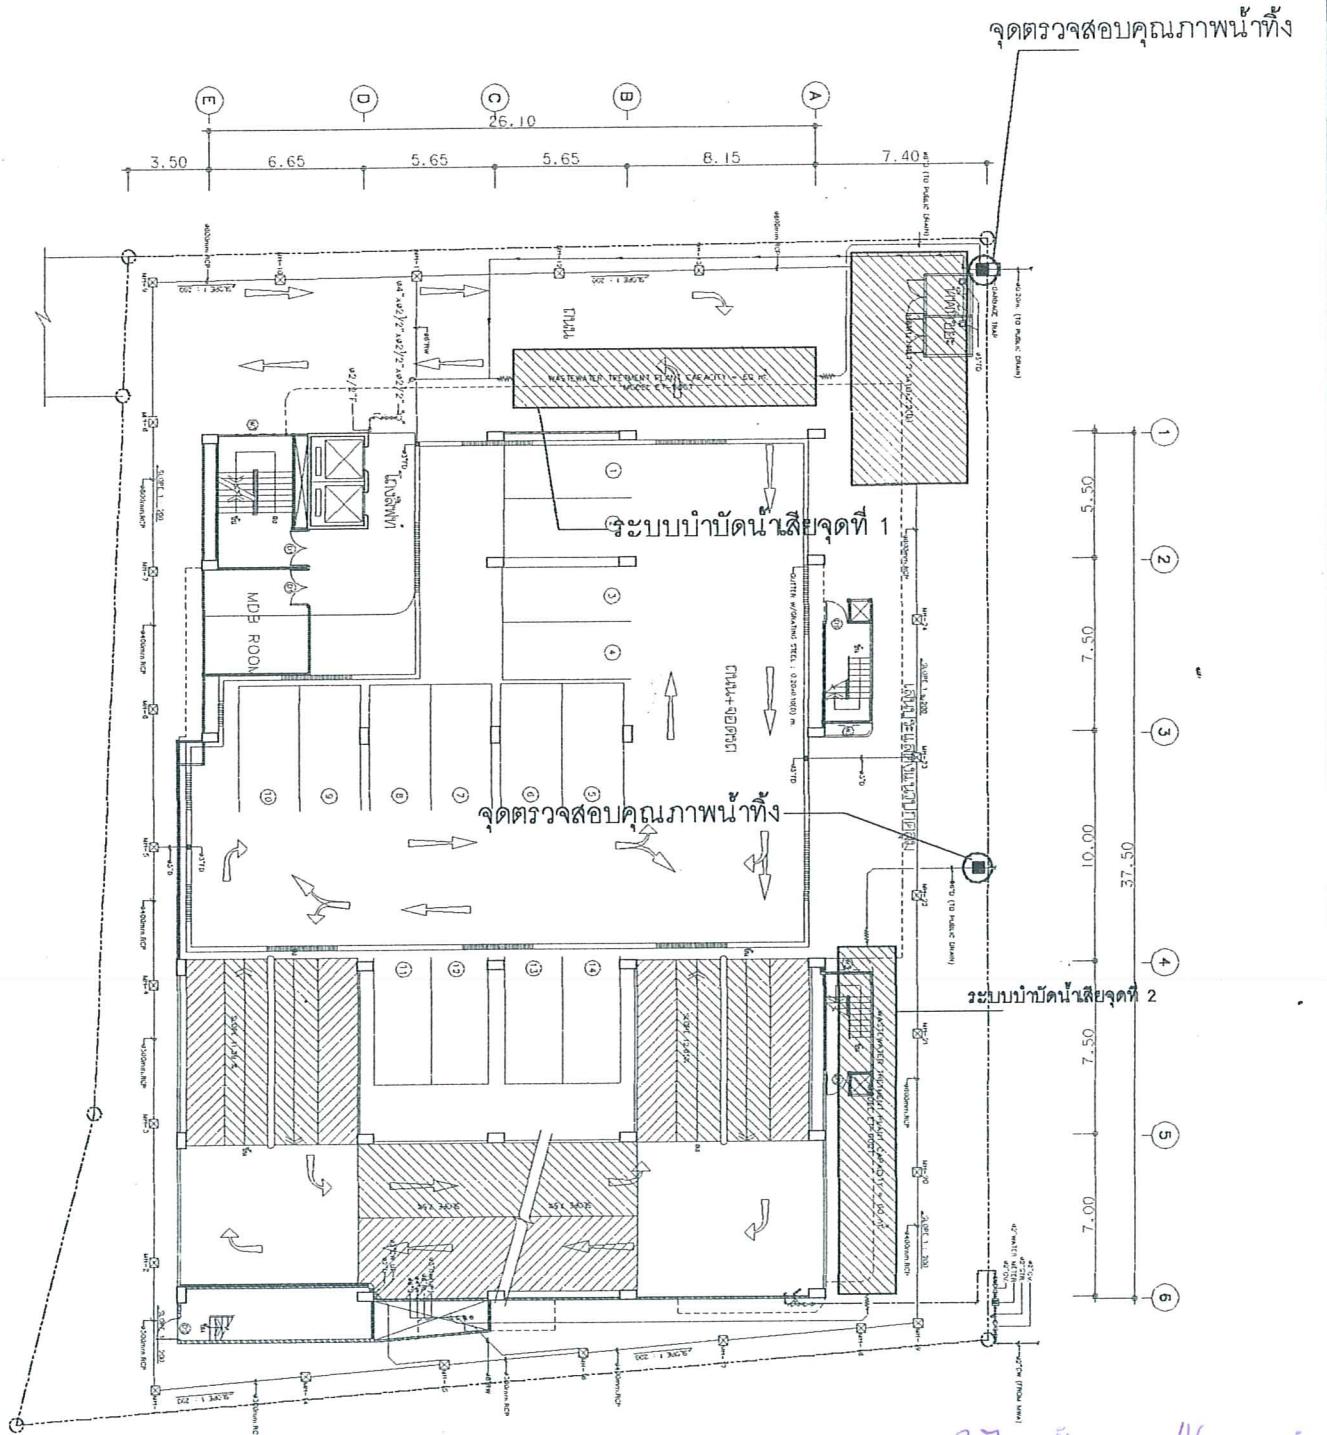
ภาพที่ 2

ตำแหน่งของระบบบำบัดน้ำเสียและระบบระบายน้ำของโครงการ
และจุดตรวจสอบคุณภาพน้ำทิ้งที่จุดระบายน้ำออกจากโครงการ

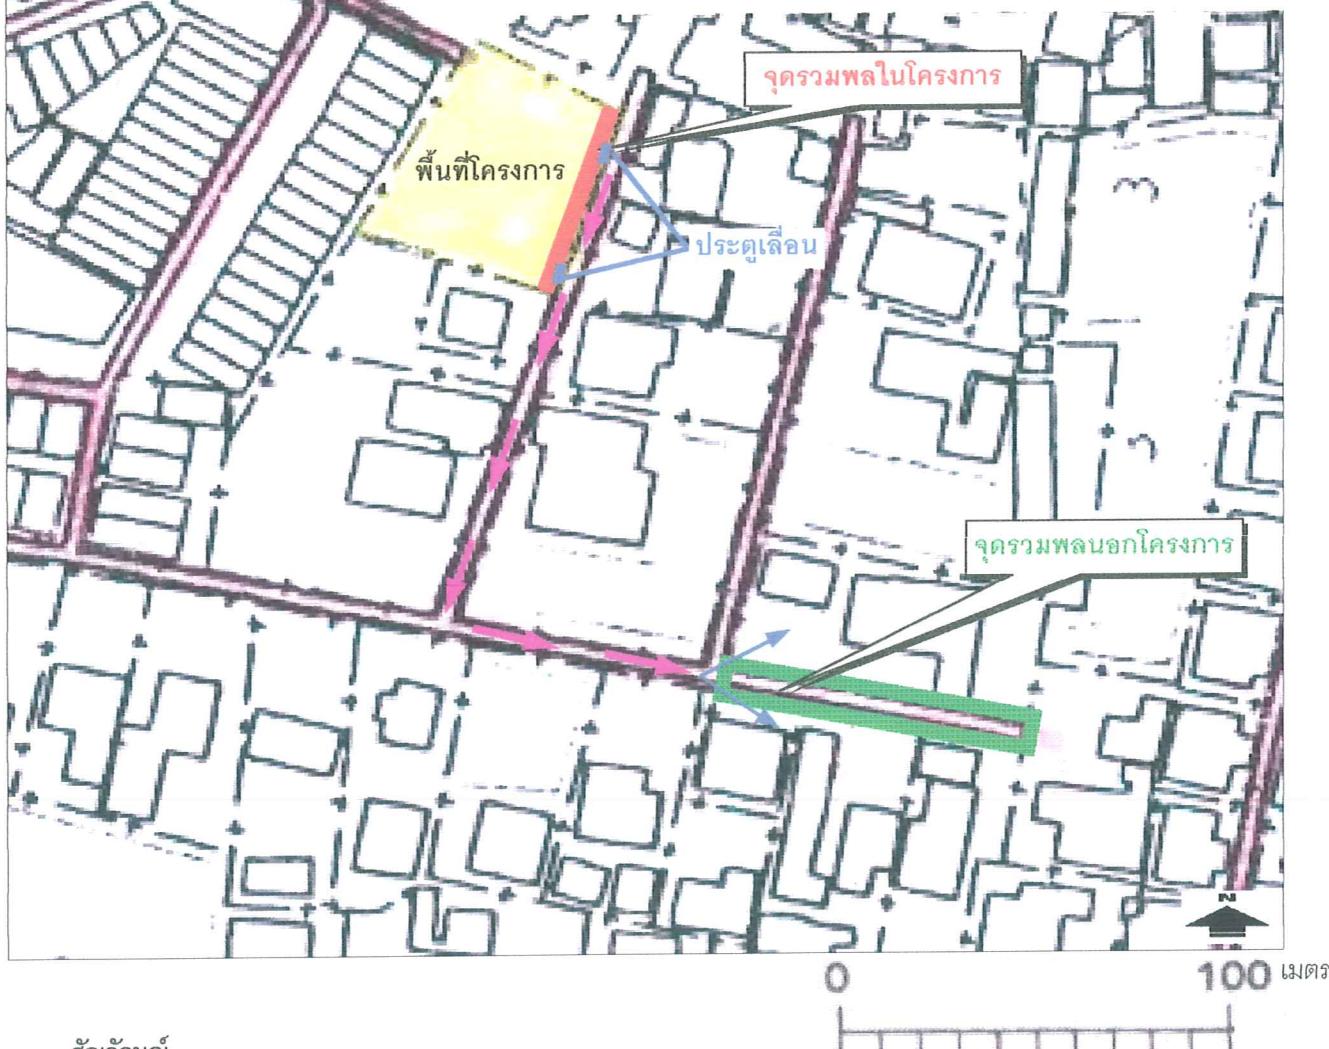
— จุดรวมพลนอกโครงการขนาดกว้าง 6 เมตร ยาว 62.50 เมตร
