เรื่อง ส่งรายงานการวิเคราะห์ผลกระบวนการสิ่งแวดล้อม โครงการเหมืองแร่ทองคำ (ฉบับปรับปรุงแก้ไขเพิ่มเติม)

มาตรการการป้องกันและแก้ไขผลกระทบสิ่งแวดล้อม และมาตรการติดตามตรวจสอบ โครงการเหมืองแร่ทองคำ “ชาตรีเนื้อ” ของ บริษัท อัครา ไมนิ่ง จำกัด

คำขอประทานบัตรที่ 1/2546, 4-6/2546 และ 1/2547 ตำบลเลขเจ็ดถูก อ่าเภอทับคล้อ จังหวัดพิจิตร
และ คำขอประทานบัตรที่ 1-4/2547 ตำบลท้ายดง อ่าเภอวังโป่ง จังหวัดเพชรบูรณ์

มาตรการการป้องกันและแก้ไขผลกระทบสิ่งแวดล้อม
และมาตรการติดตามตรวจสอบคุณภาพสิ่งแวดล้อม
โครงการเหมืองแร่ทองคำชาตรีเหนือ
ของ บริษัท อัครา ไมนิ่ง จำกัด

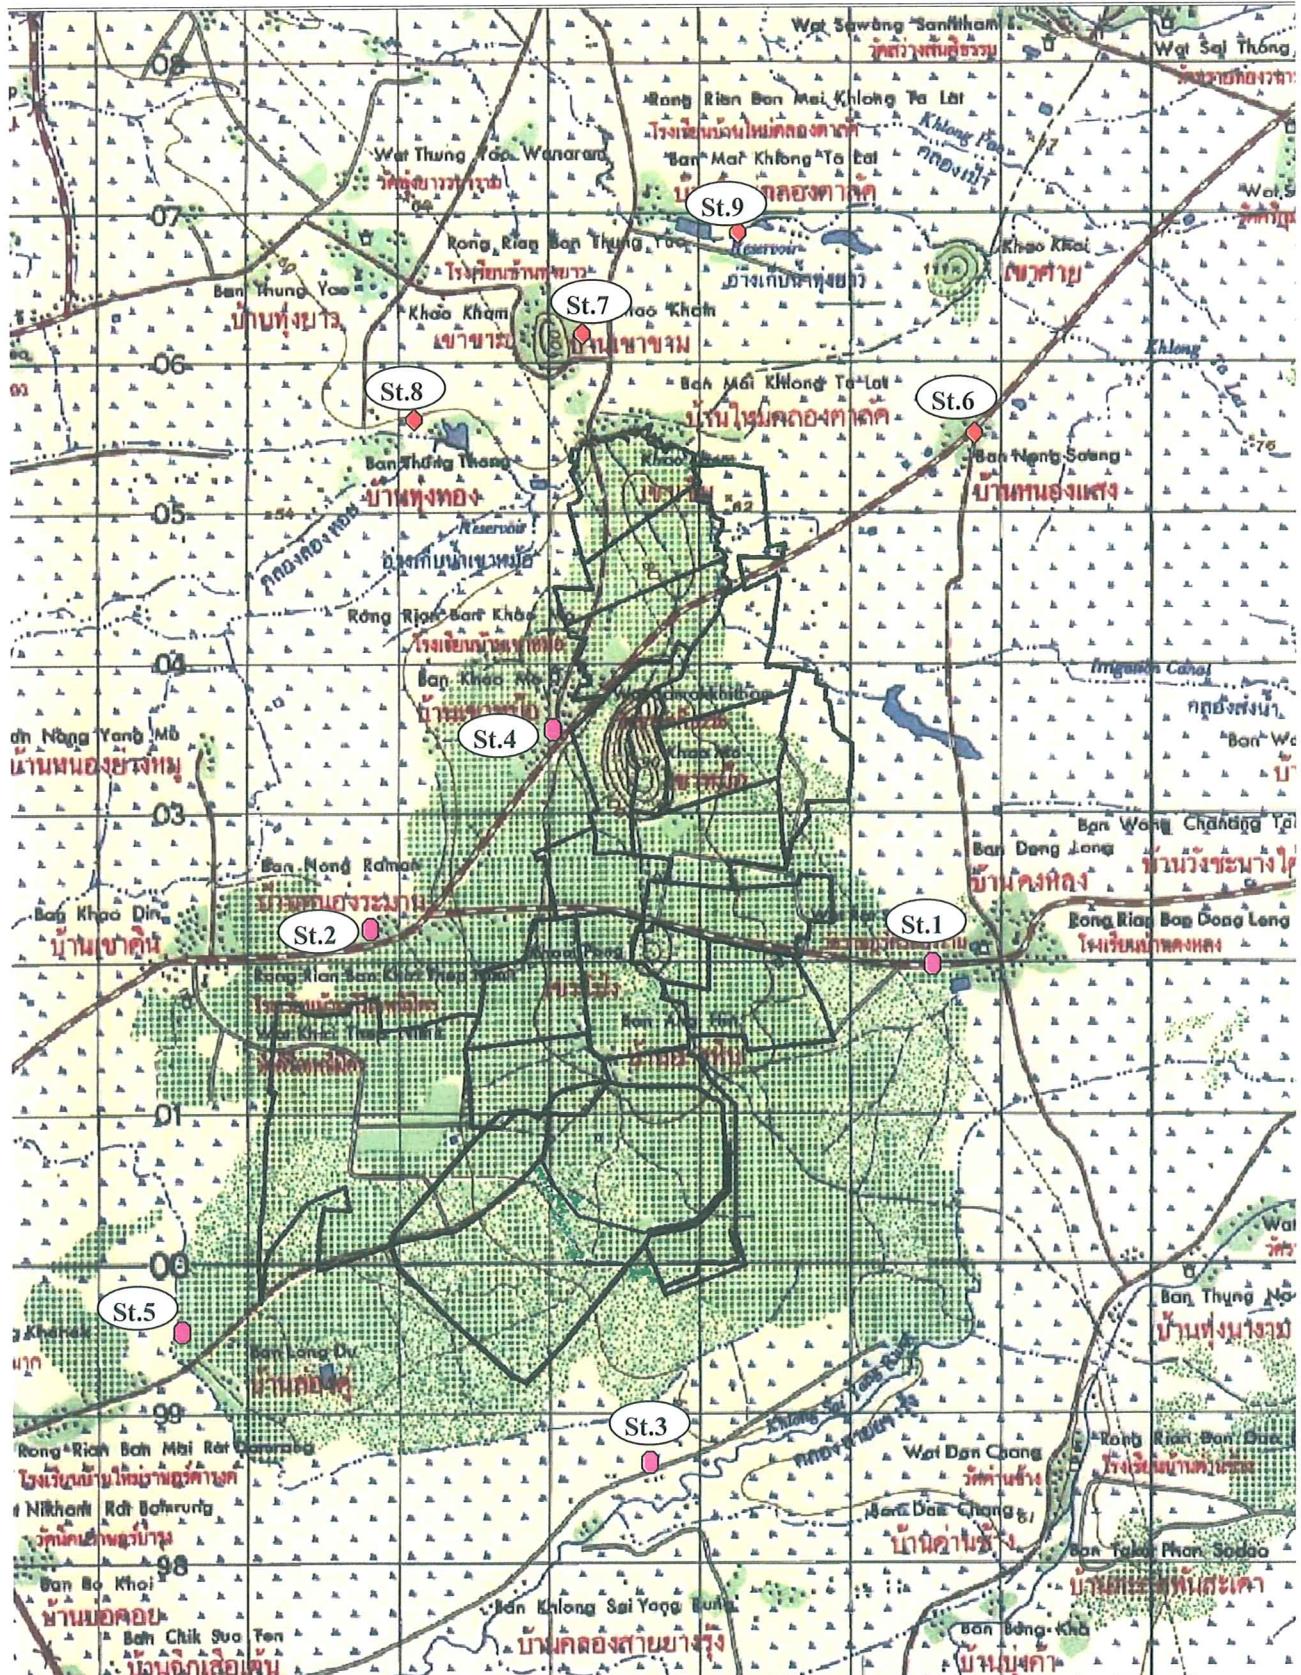
รูปที่ 1.4-1 จุดติดตามตรวจสอบคุณภาพอากาศ และเสียง

จุดติดตามตรวจสอบคุณภาพอากาศ-เสียง และจุดตรวจสอบเพิ่มเติม 9 สถานี

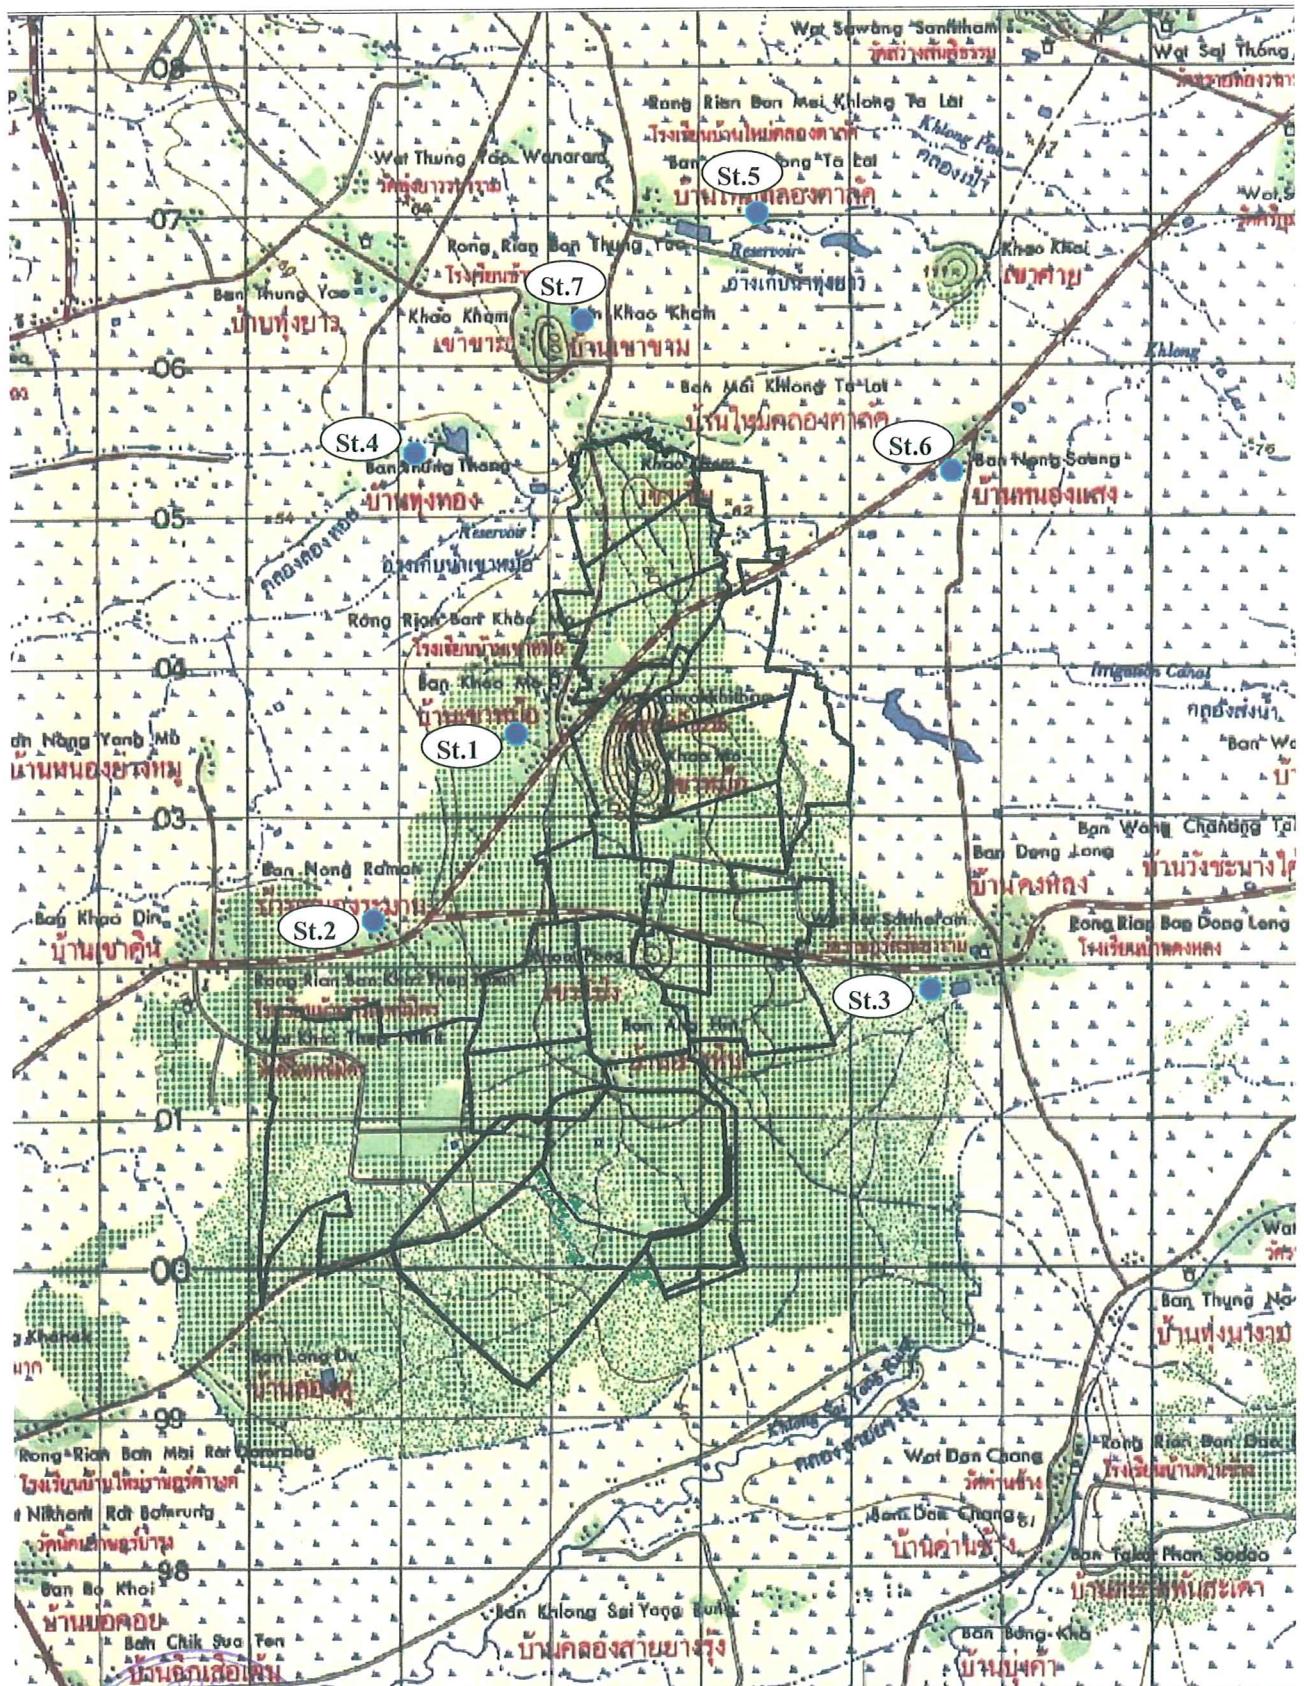
รูปที่ 1.4-2 จุดติดตามตรวจสอบแรงดันสะเทือน

จุดติดตามตรวจสอบแรงดันสะเทือน 7 สถานี

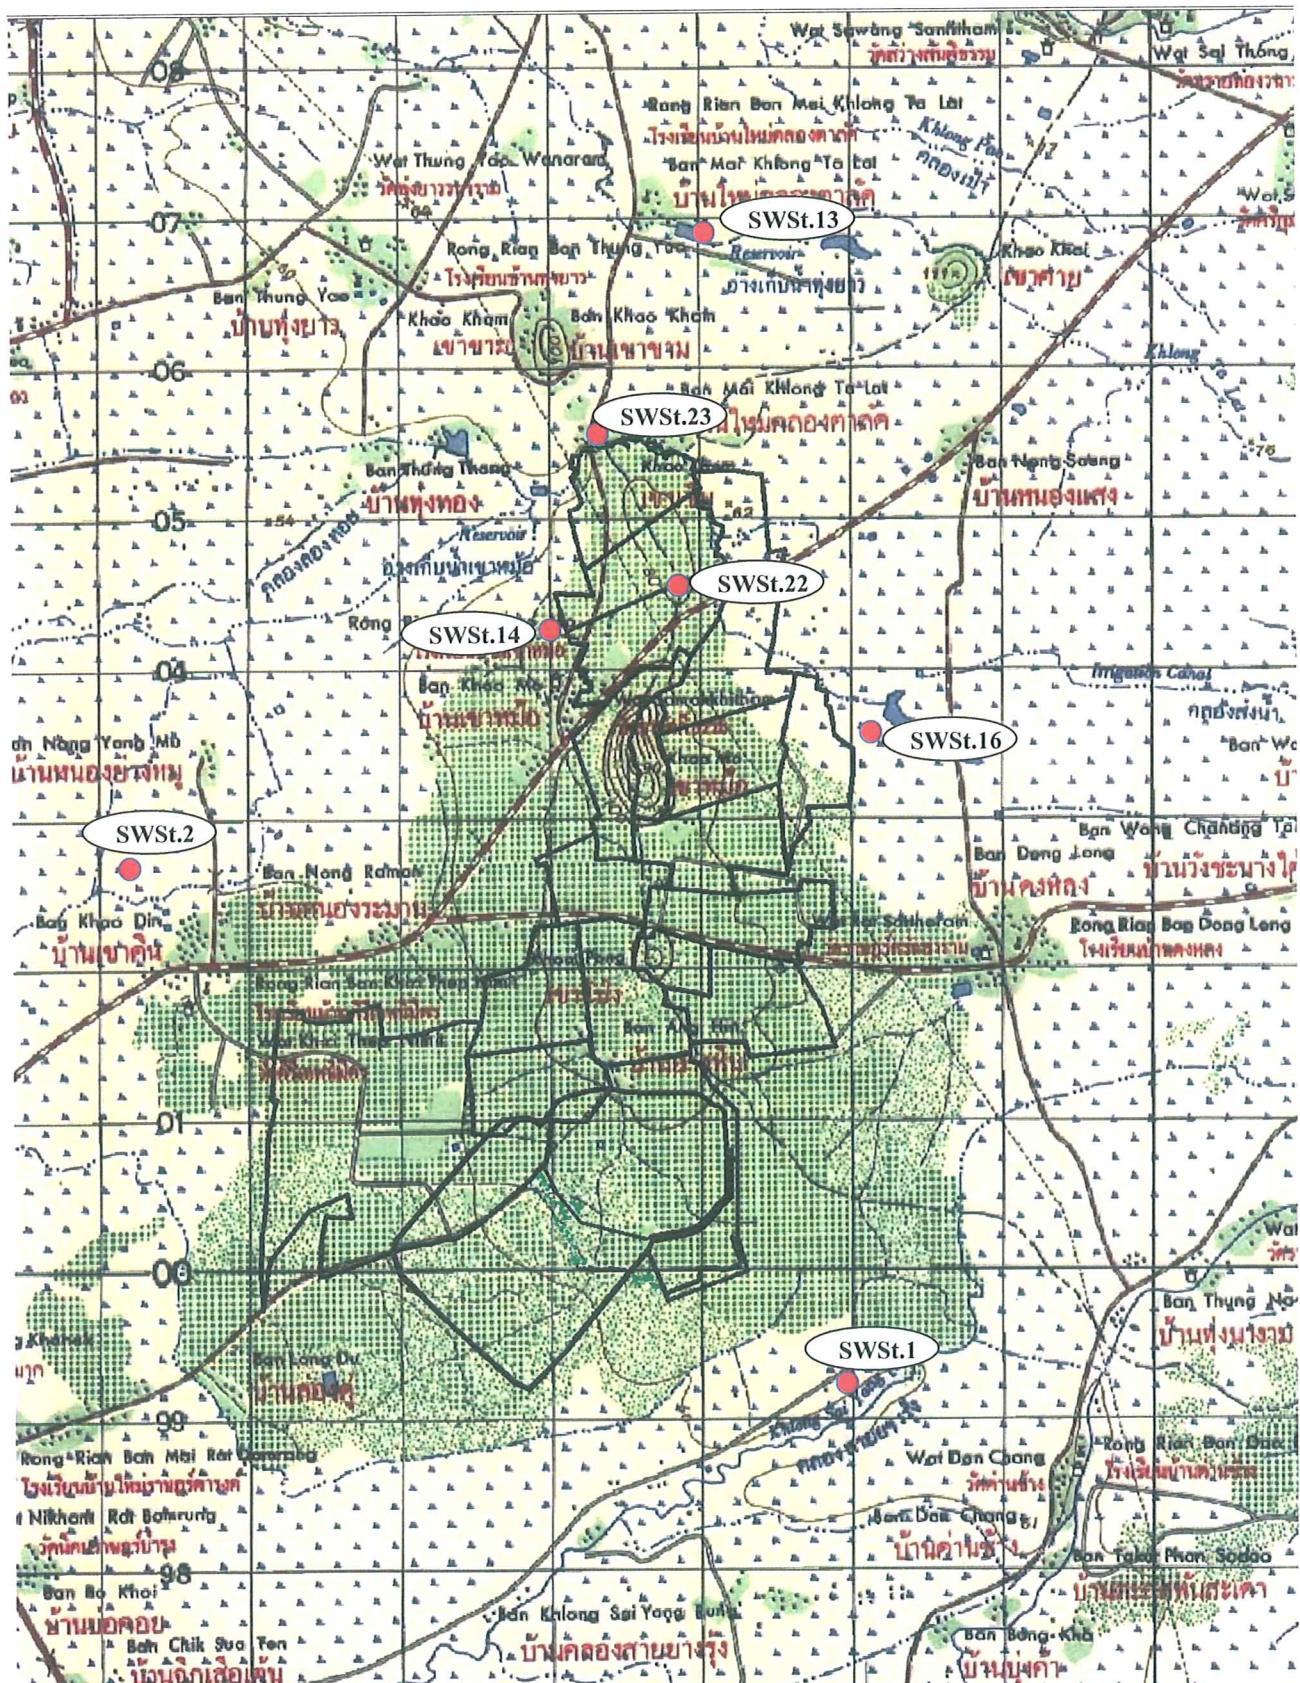
รูปที่ 1.4-4 จุดติดตามตรวจสอบคุณภาพน้ำผิวดินนอกพื้นที่โครงการ

จุดเก็บตัวอย่างน้ำพิสดินจากแหล่งน้ำธรรมชาติ 7 สถานี

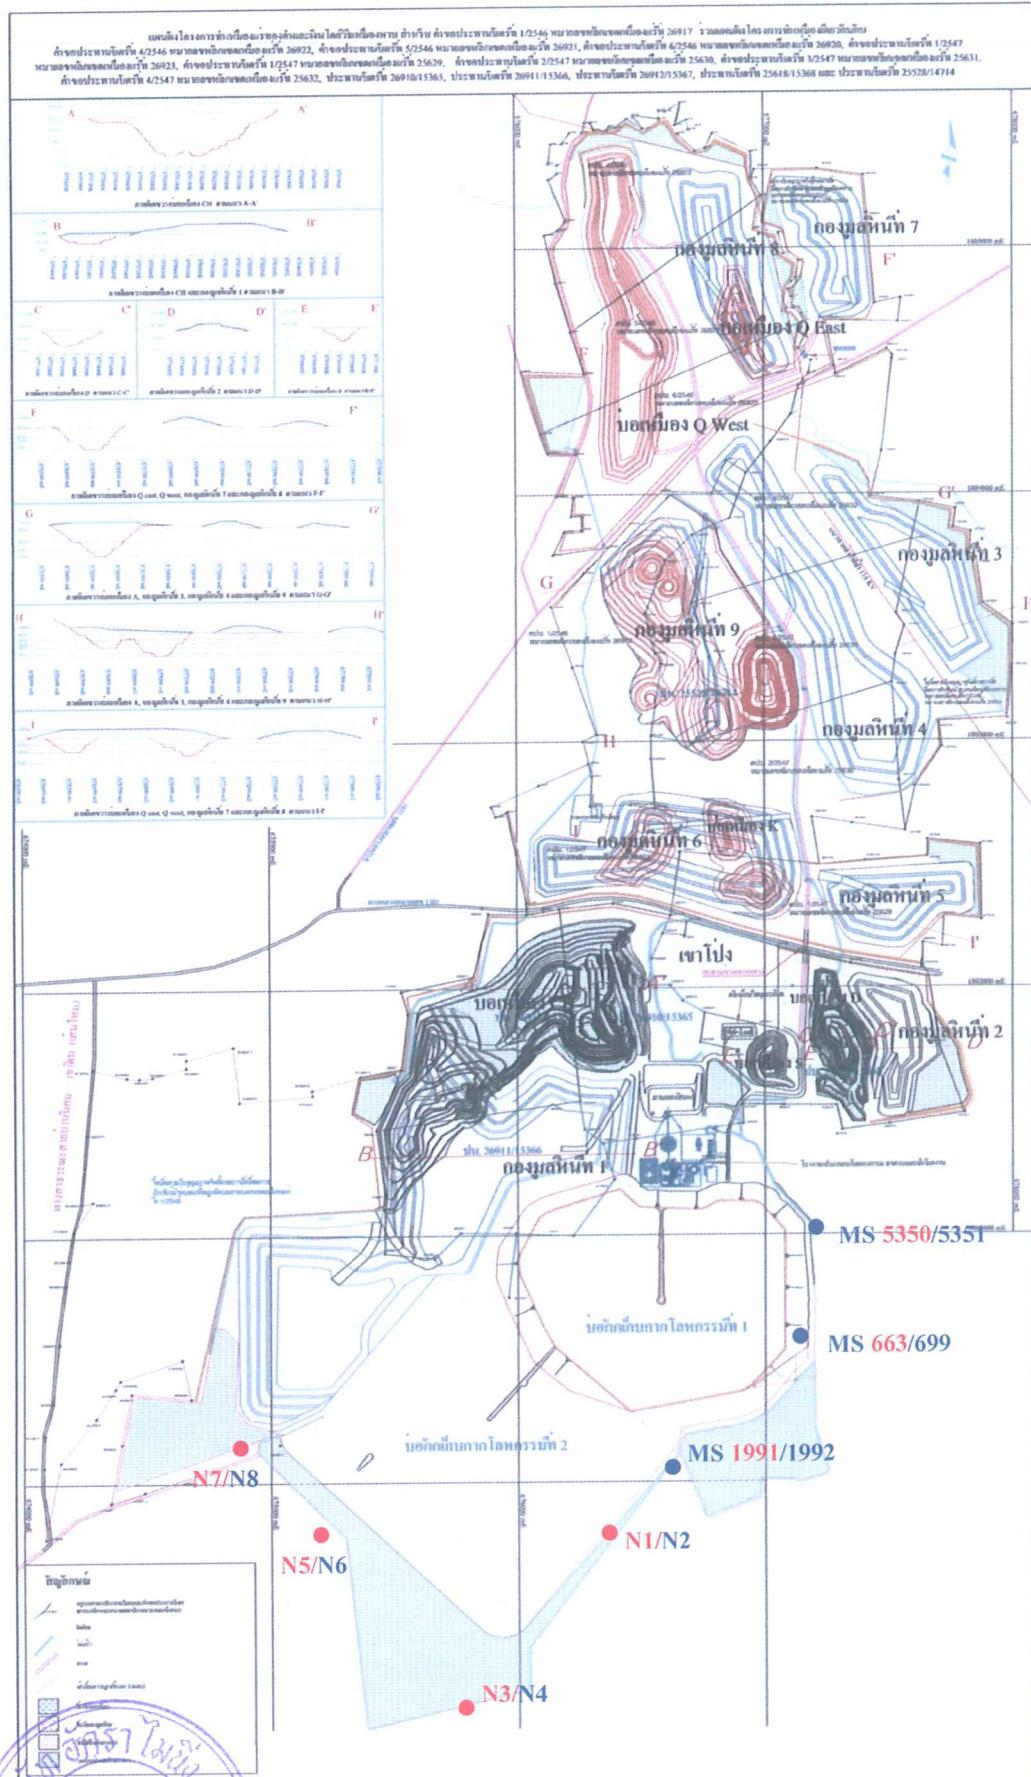
จุดติดตามตรวจสอบคุณภาพพื้นที่ดินเดิม (ป้อดี้นและป้อลิก)

จุดติดตามตรวจสอบคุณภาพพื้นที่ดินใหม่ (ป้อดี้นและป้อลิก)

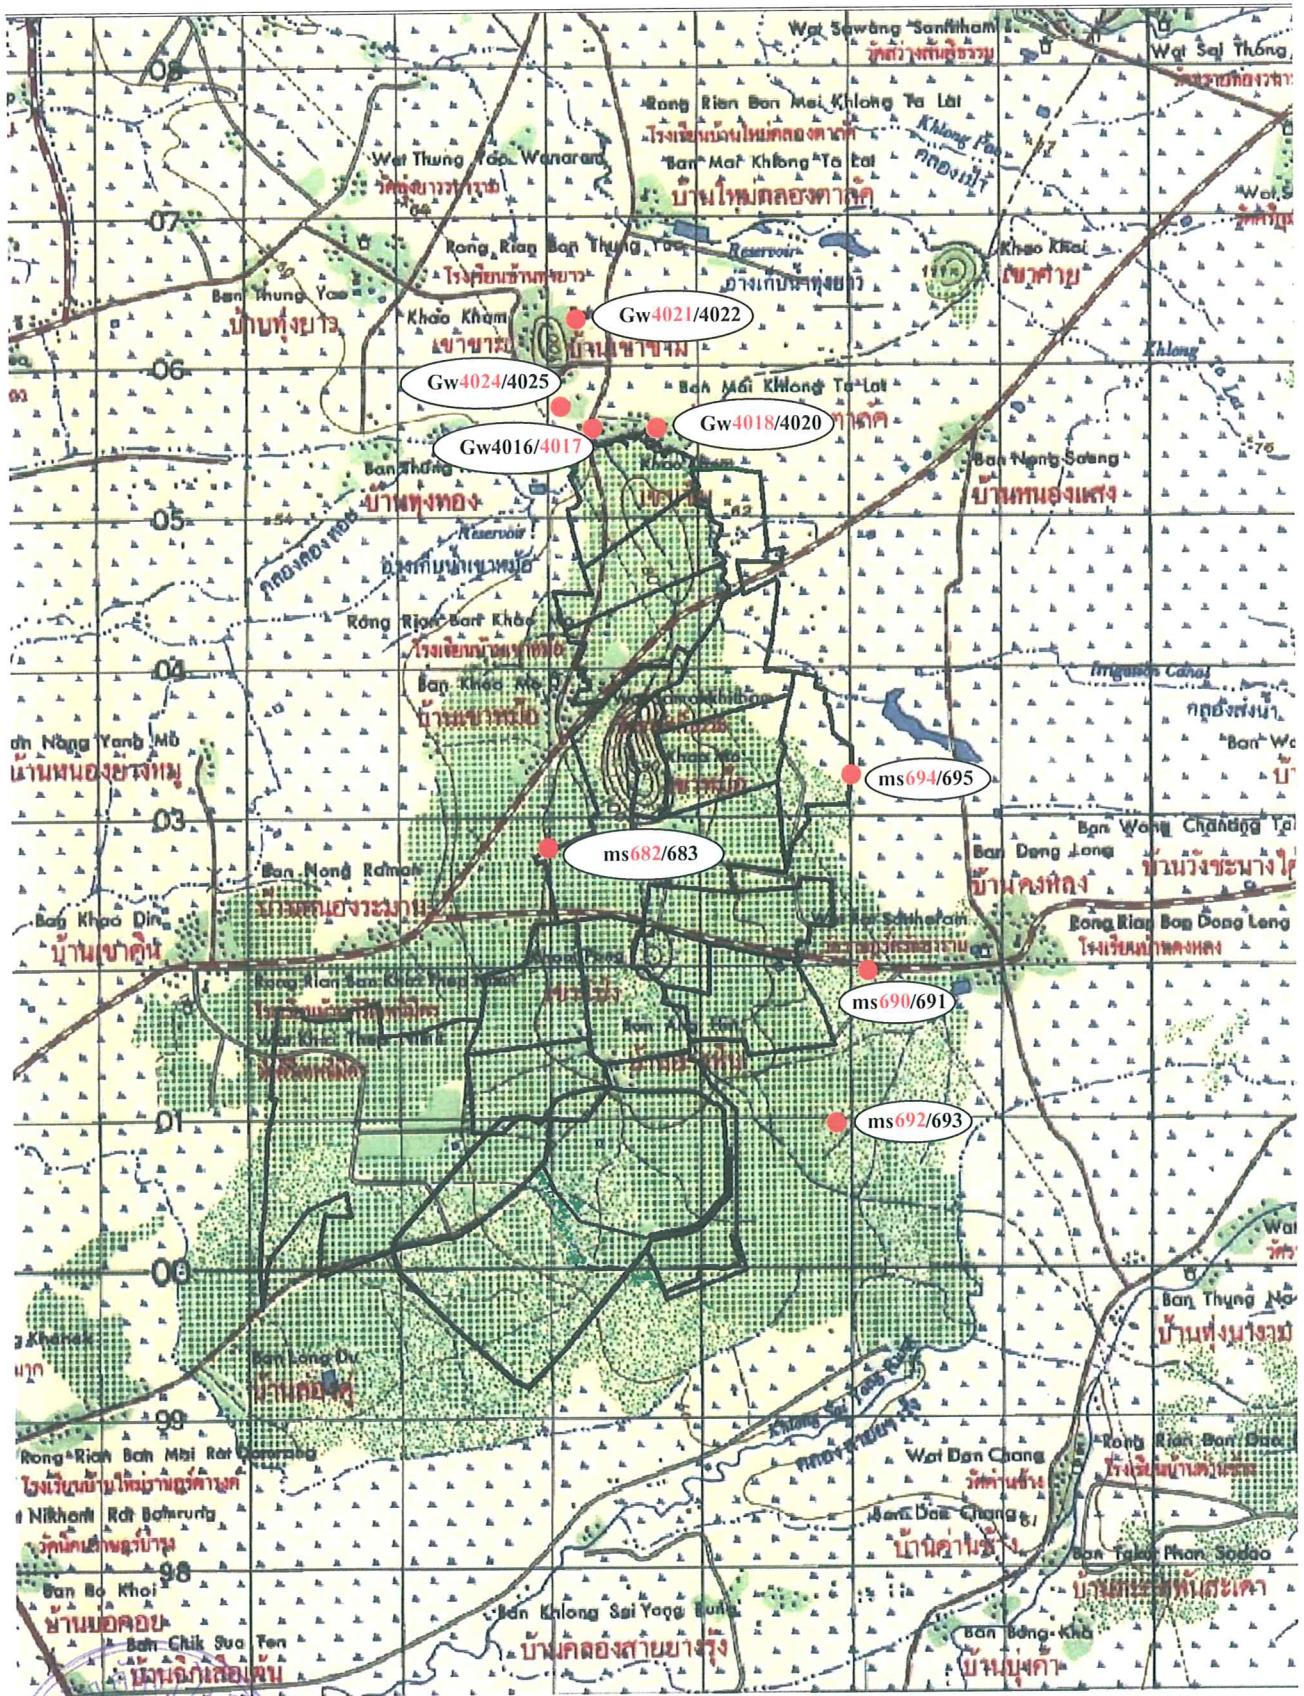
รูปที่ 1.4-6 จุดติดตามตรวจสอบคุณภาพน้ำได้ดินนอกพื้นที่โครงการ

จุดติดตามตรวจสอบคุณภาพน้ำได้ดินบ่อศีนและบ่อลึกนอกพื้นที่โครงการ 16 สถานี

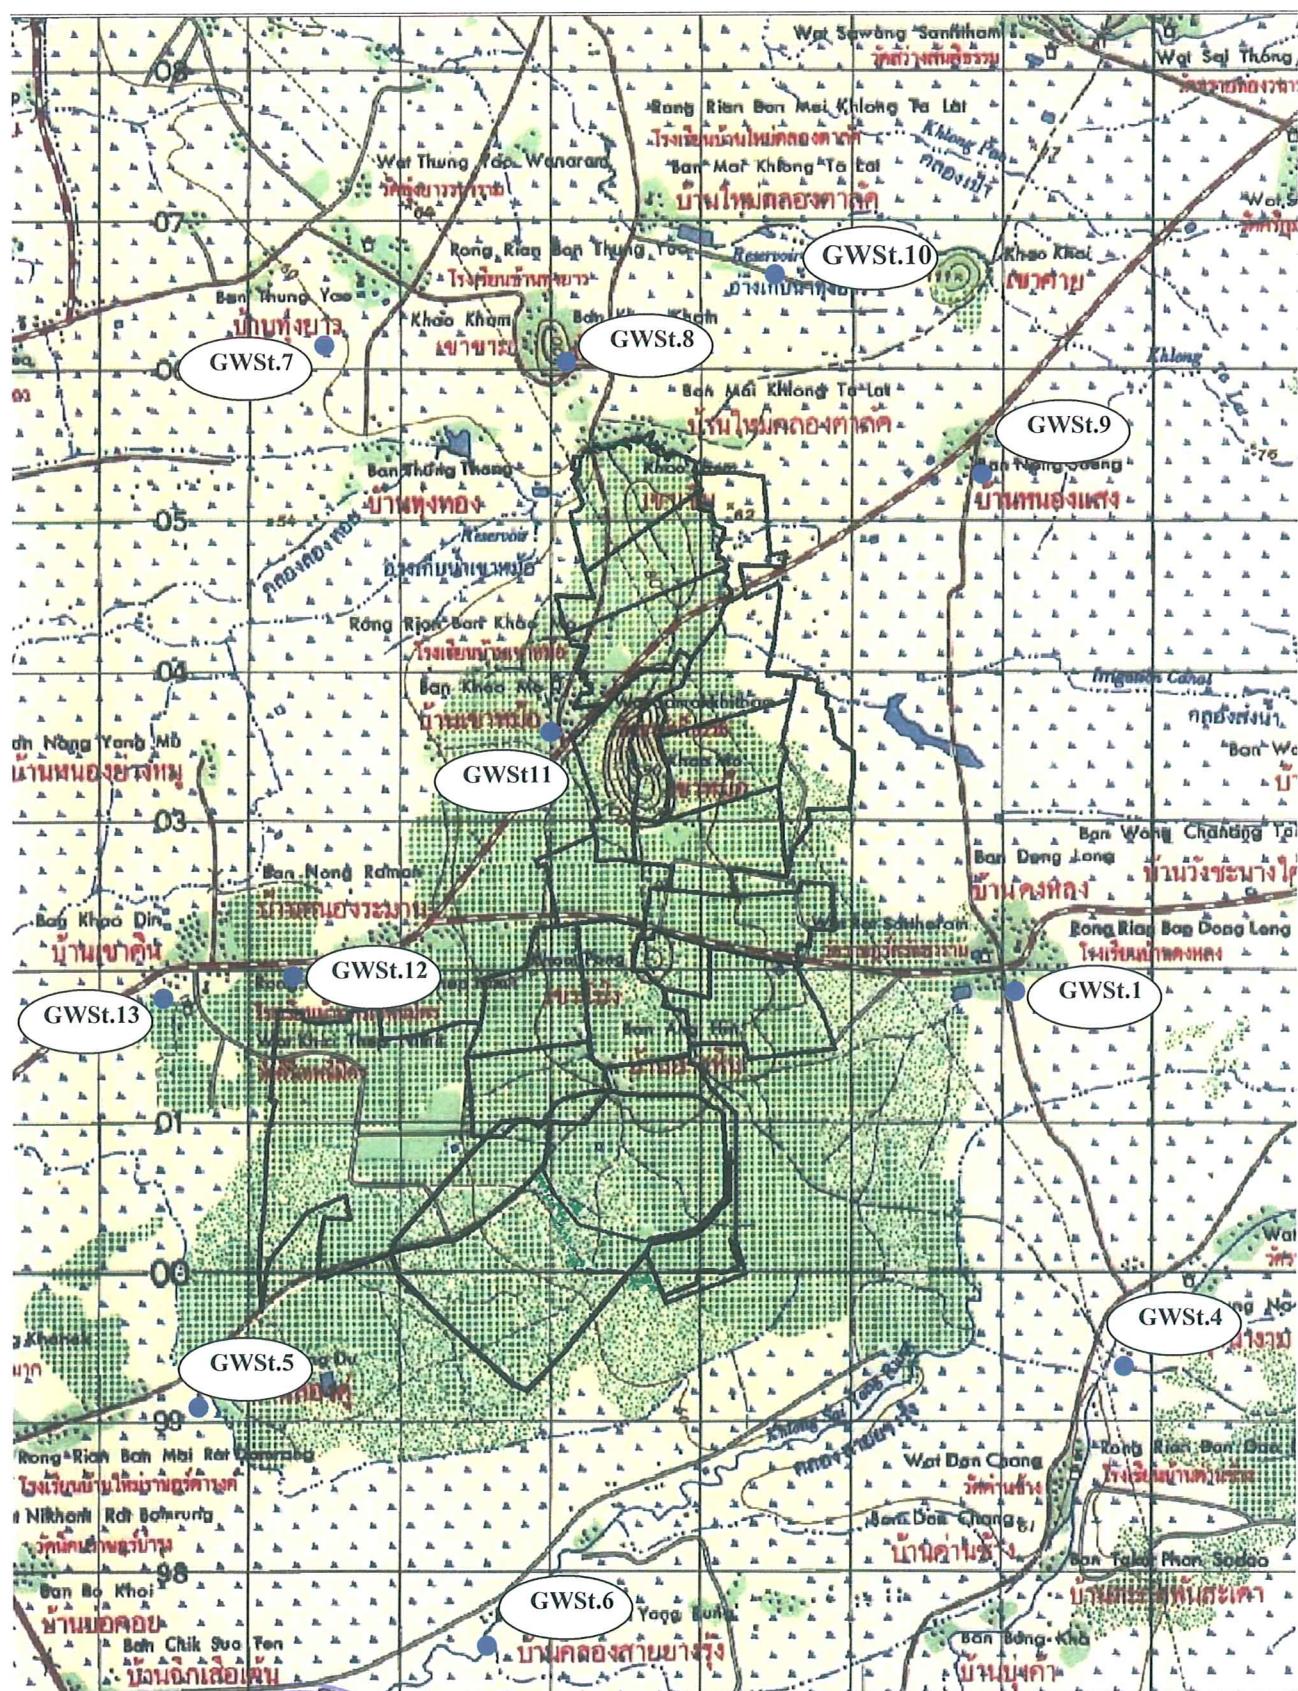
รูปที่ 1.4-7 จุดติดตามตรวจสอบคุณภาพน้ำใต้ดิน

- จุดติดตามตรวจสอบคุณภาพน้ำได้ดินที่ชุมชนบริเวณใกล้เคียง 11 สถานี

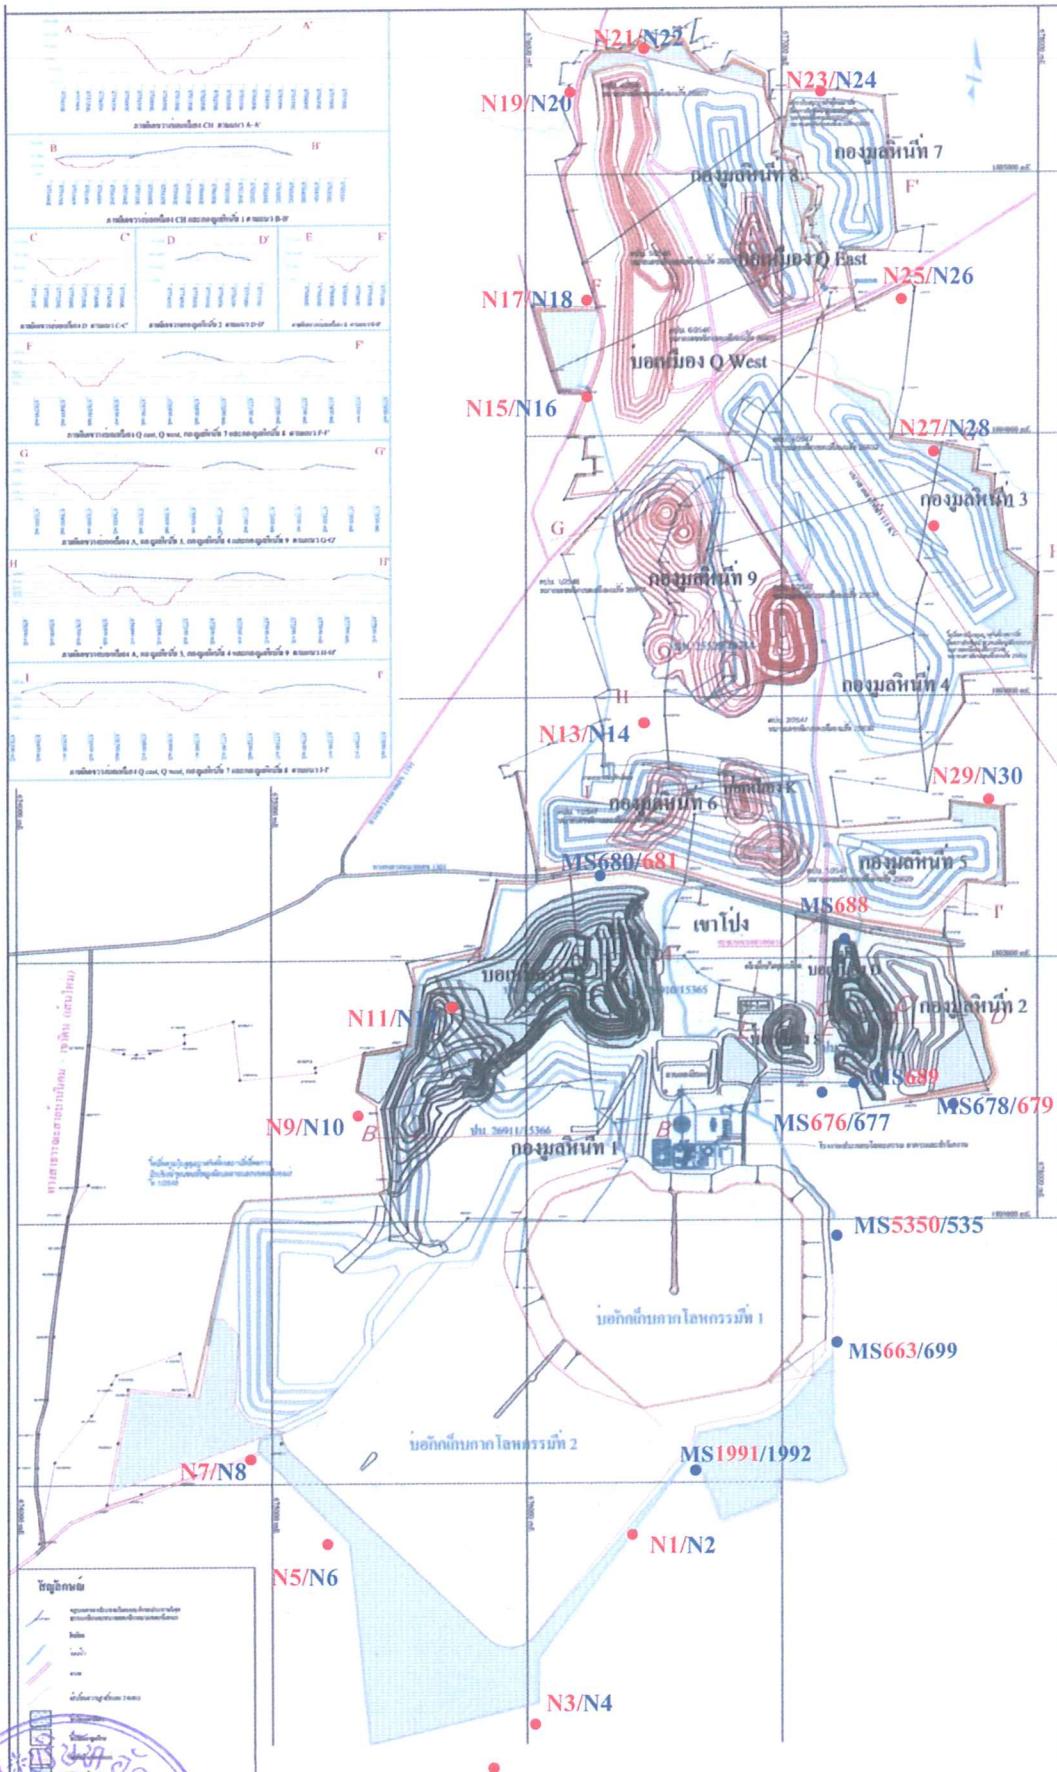
รูปที่ 1.4-8 จุดติดตามตรวจสอบคุณภาพน้ำได้ดีในพื้นที่โครงการ 44 สถานี

- แสดงสถานีตรวจวัดคุณภาพน้ำได้ดีในพื้นที่โครงการที่จะดำเนินการเจาะใหม่ (บ่อตื้นและบ่อลึก)
- แสดงสถานีตรวจวัดคุณภาพน้ำได้ดีในตำแหน่งเดิมในพื้นที่โครงการ (บ่อตื้นและบ่อลึก)

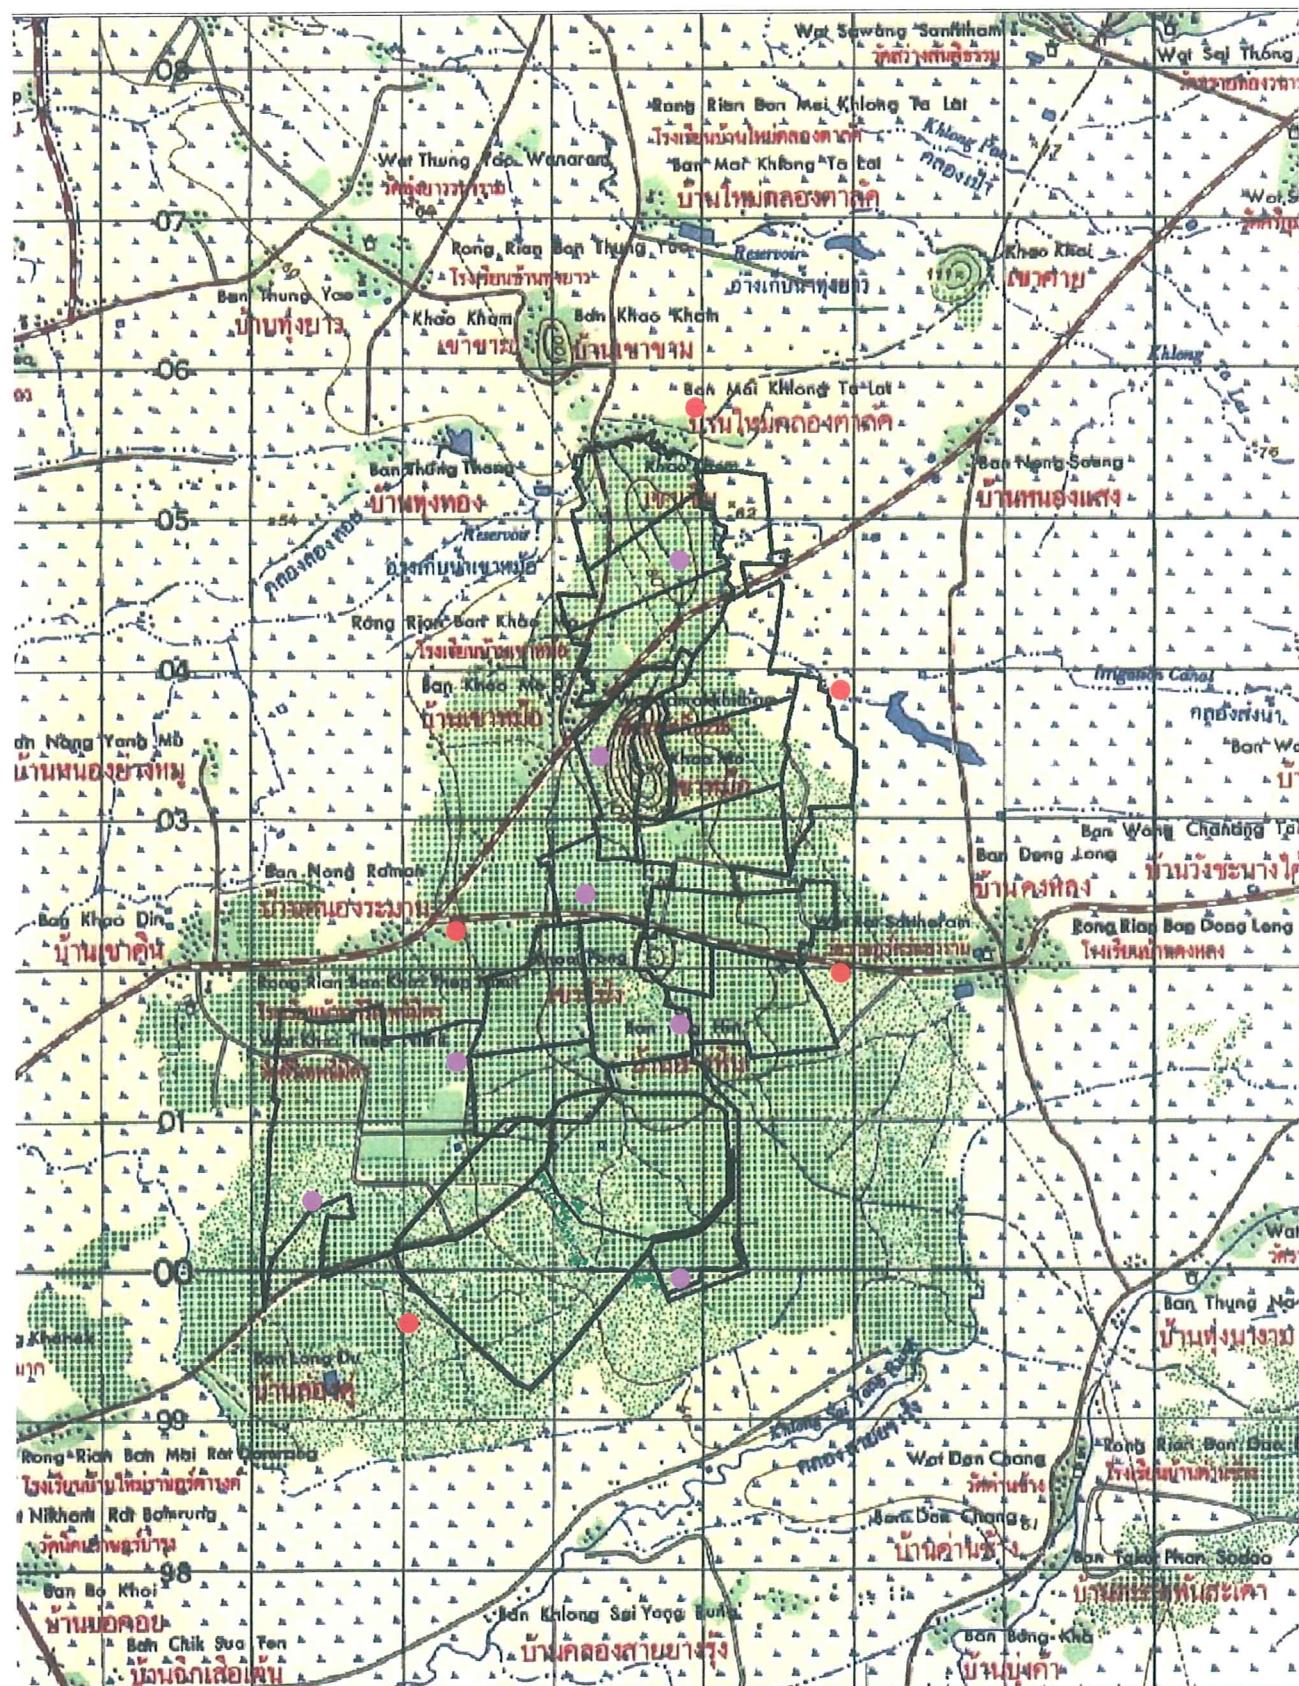
รูปที่ 1.4-9 แสดงจุดติดตามตรวจสอบคุณภาพดิน

- จุดติดตามตรวจสอบคุณภาพดินนอกโครงการ
- จุดติดตามตรวจสอบคุณภาพดินในโครงการ

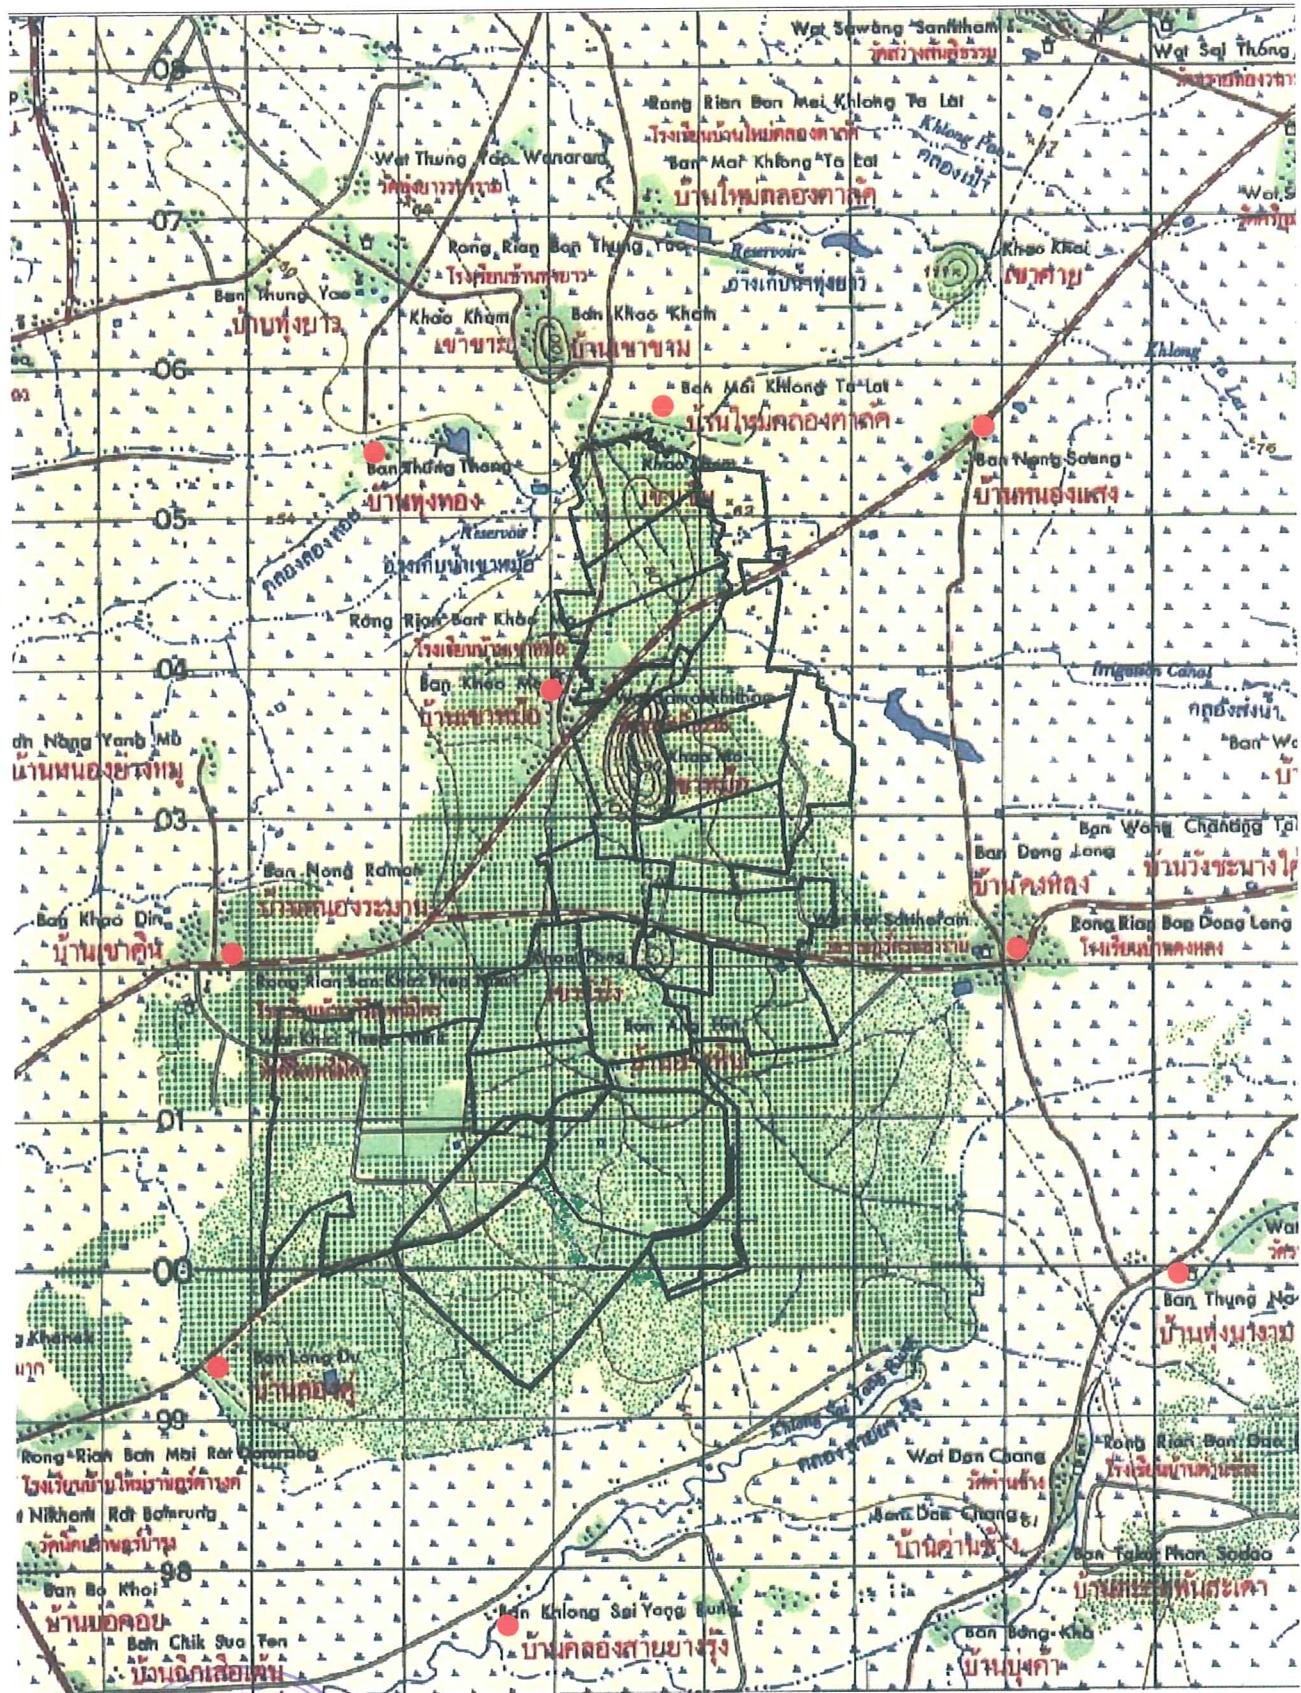
รูปที่ 1.4-10 ตำแหน่งชุมชนในบริเวณใกล้เคียงโครงการที่ต้องสอนถ้าความคิดเห็น

จุดแสดงตำแหน่งชุมชนใกล้เคียงพื้นที่โครงการ
