เรื่อง รายงานการวิเคราะห์ผลกรอบสิ่งแวดล้อมโครงการ Wish @ Samyan

สรุปผลกระทบสิ่งแวดล้อมที่สำคัญ
มาตรการป้องกันและแก้ไขผลกระทบสิ่งแวดล้อม
และมาตรการติดตามตรวจสอบคุณภาพสิ่งแวดล้อม

โครงการ Wish @ Samyan
ถนนสีพระยา แขวงมหาพฤฒาราม เขตบางรัก กรุงเทพมหานคร

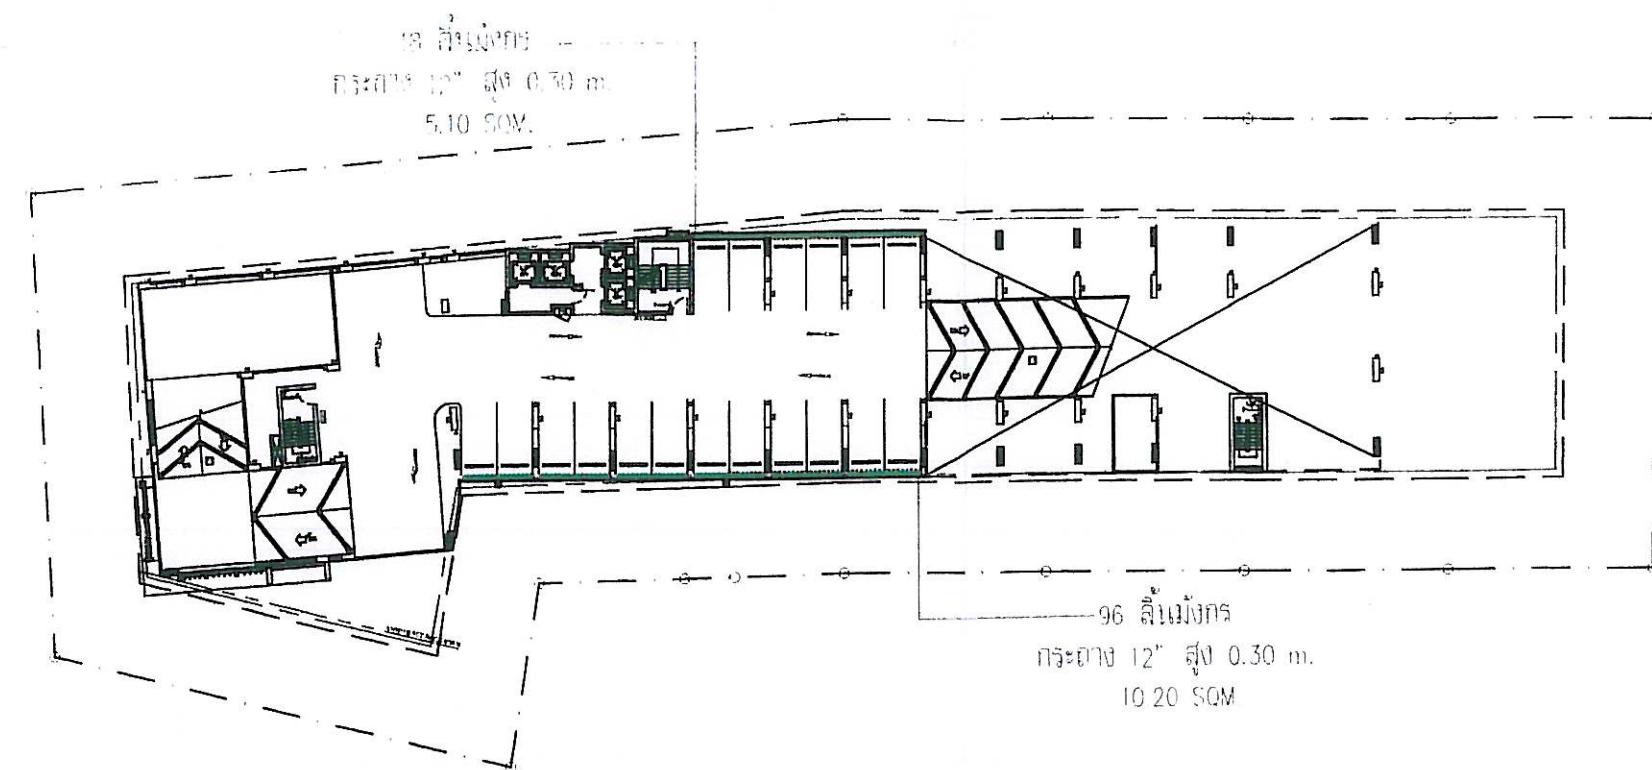
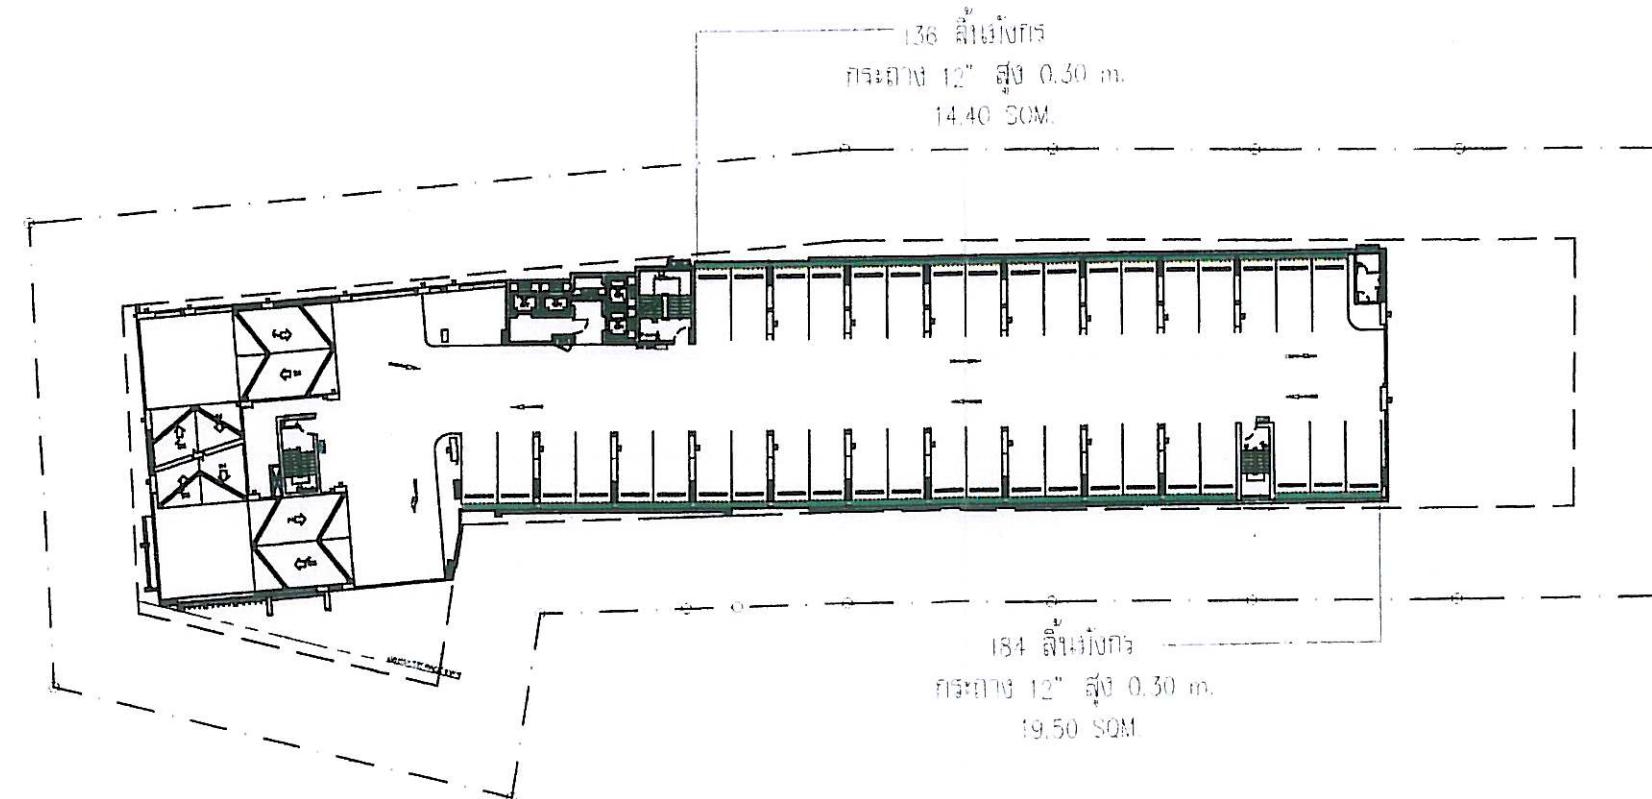
ภาพที่ 3(1)

พื้นที่ปลูกตันไม้บานชื่นชอดรถชั้น 2 และชั้น 3 ของโครงการ

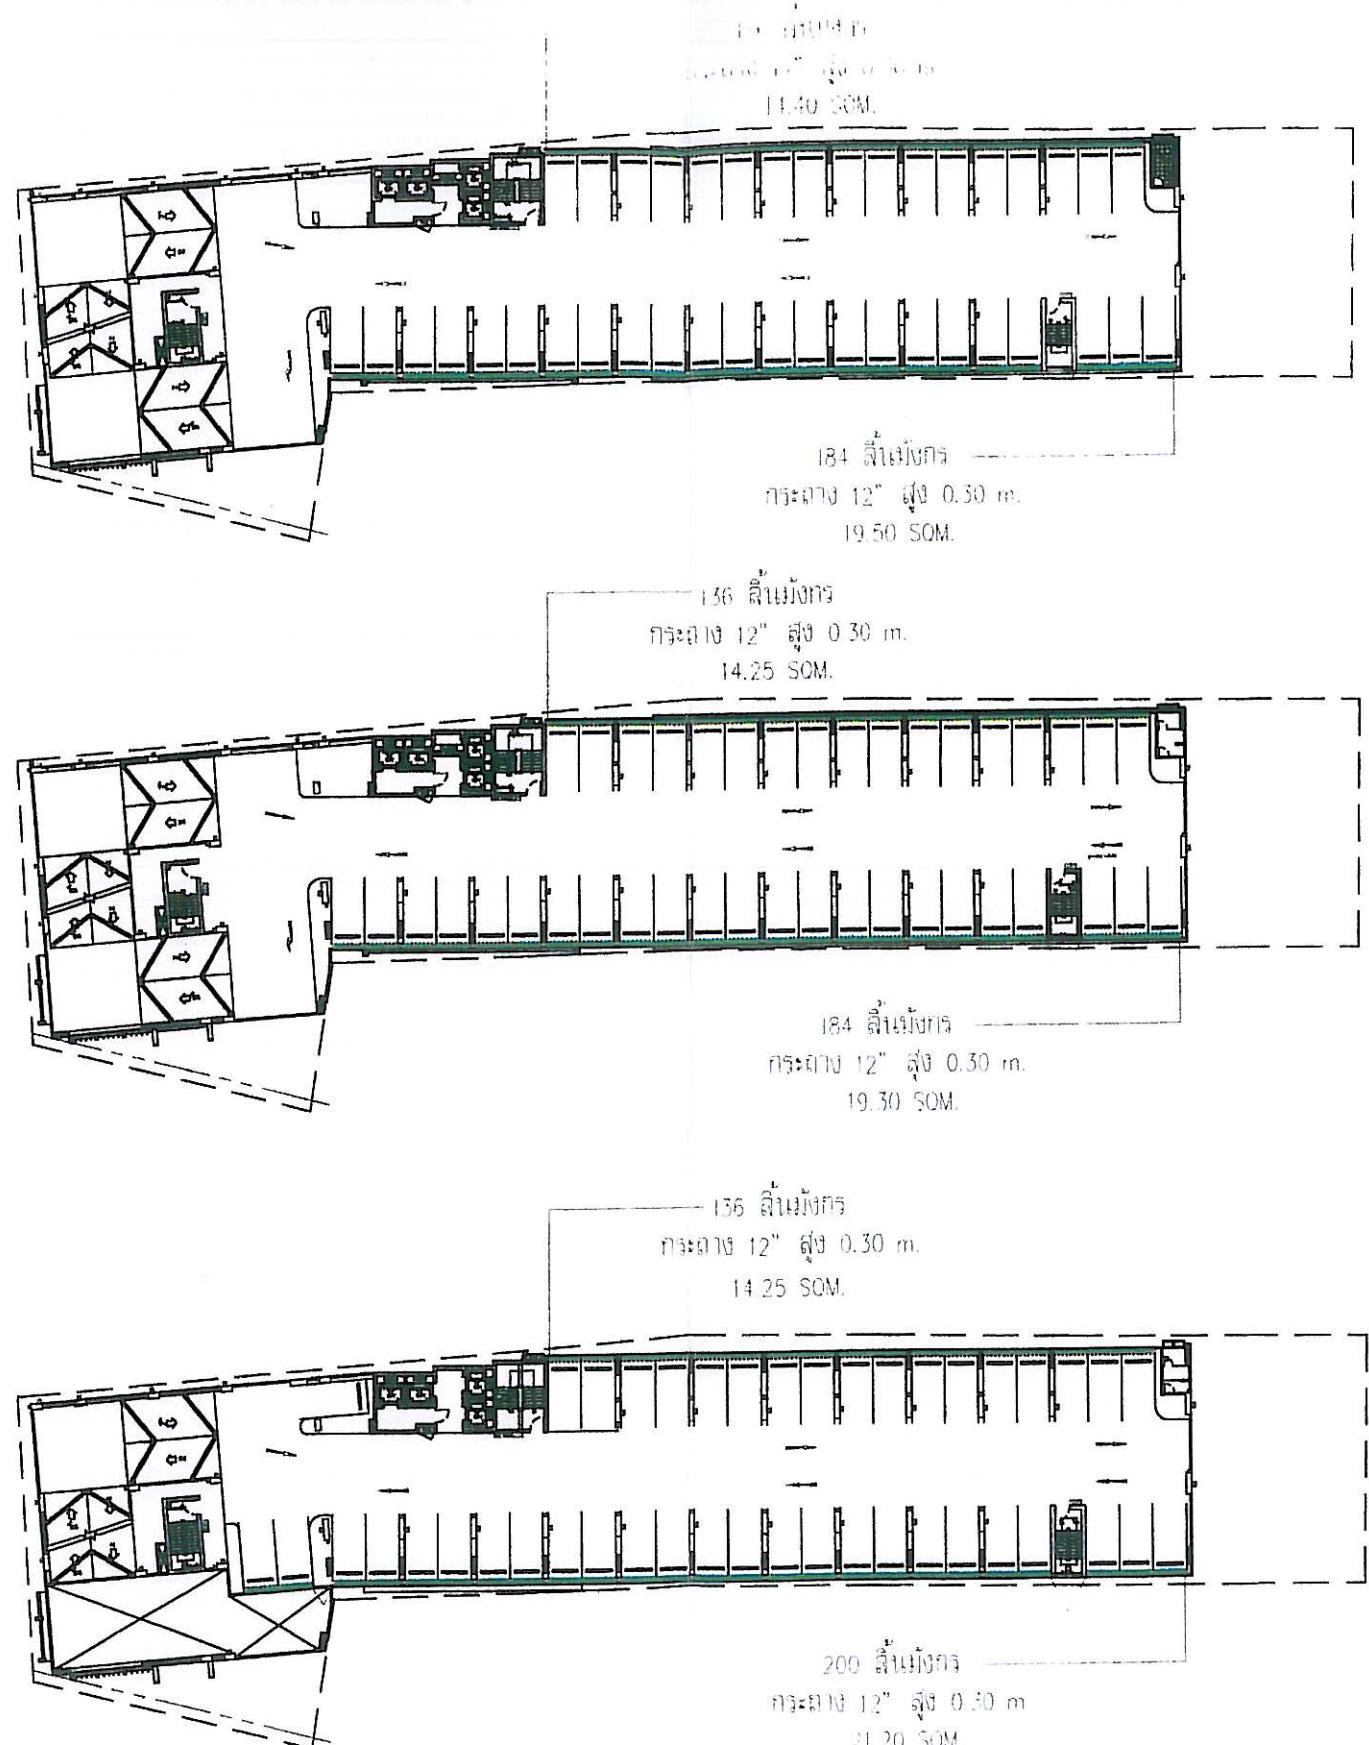
ภาพที่ 3(2) พื้นที่ปลูกต้นไม้ปุ่นซึ่งจอดรถซึ่ง 4-6 ของโครงการ

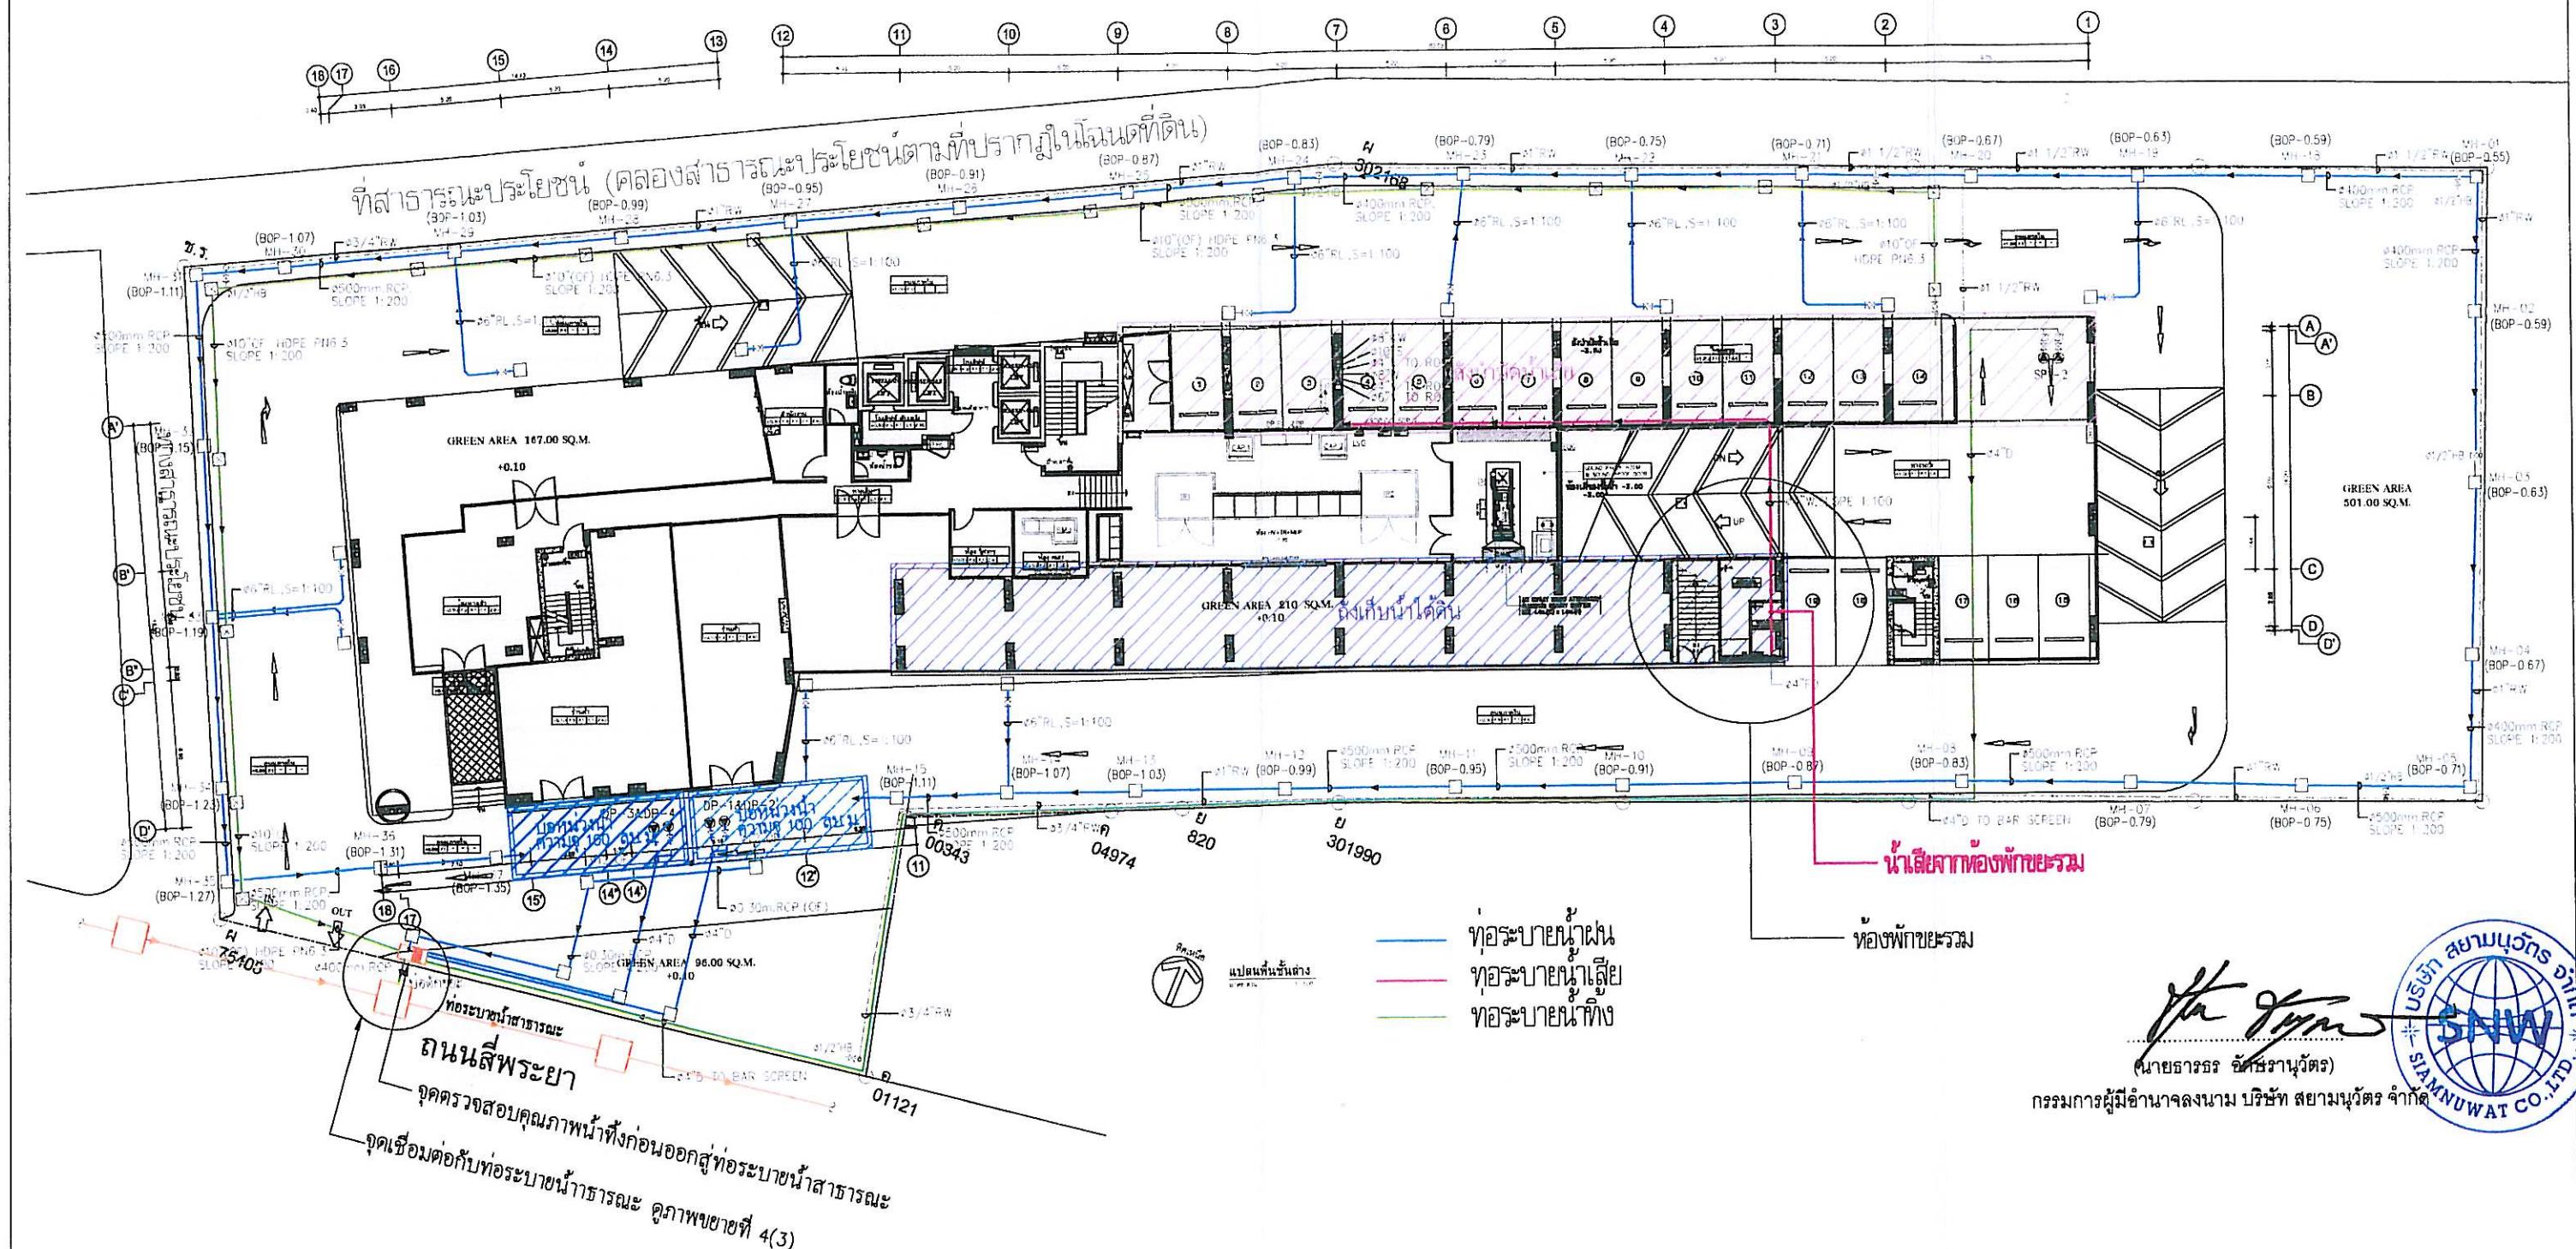
ภาพที่ 4(2) ผังระเบร์บายน์ ตามหนงบอนบัดน่าเลี้ย และบอนว่งนา

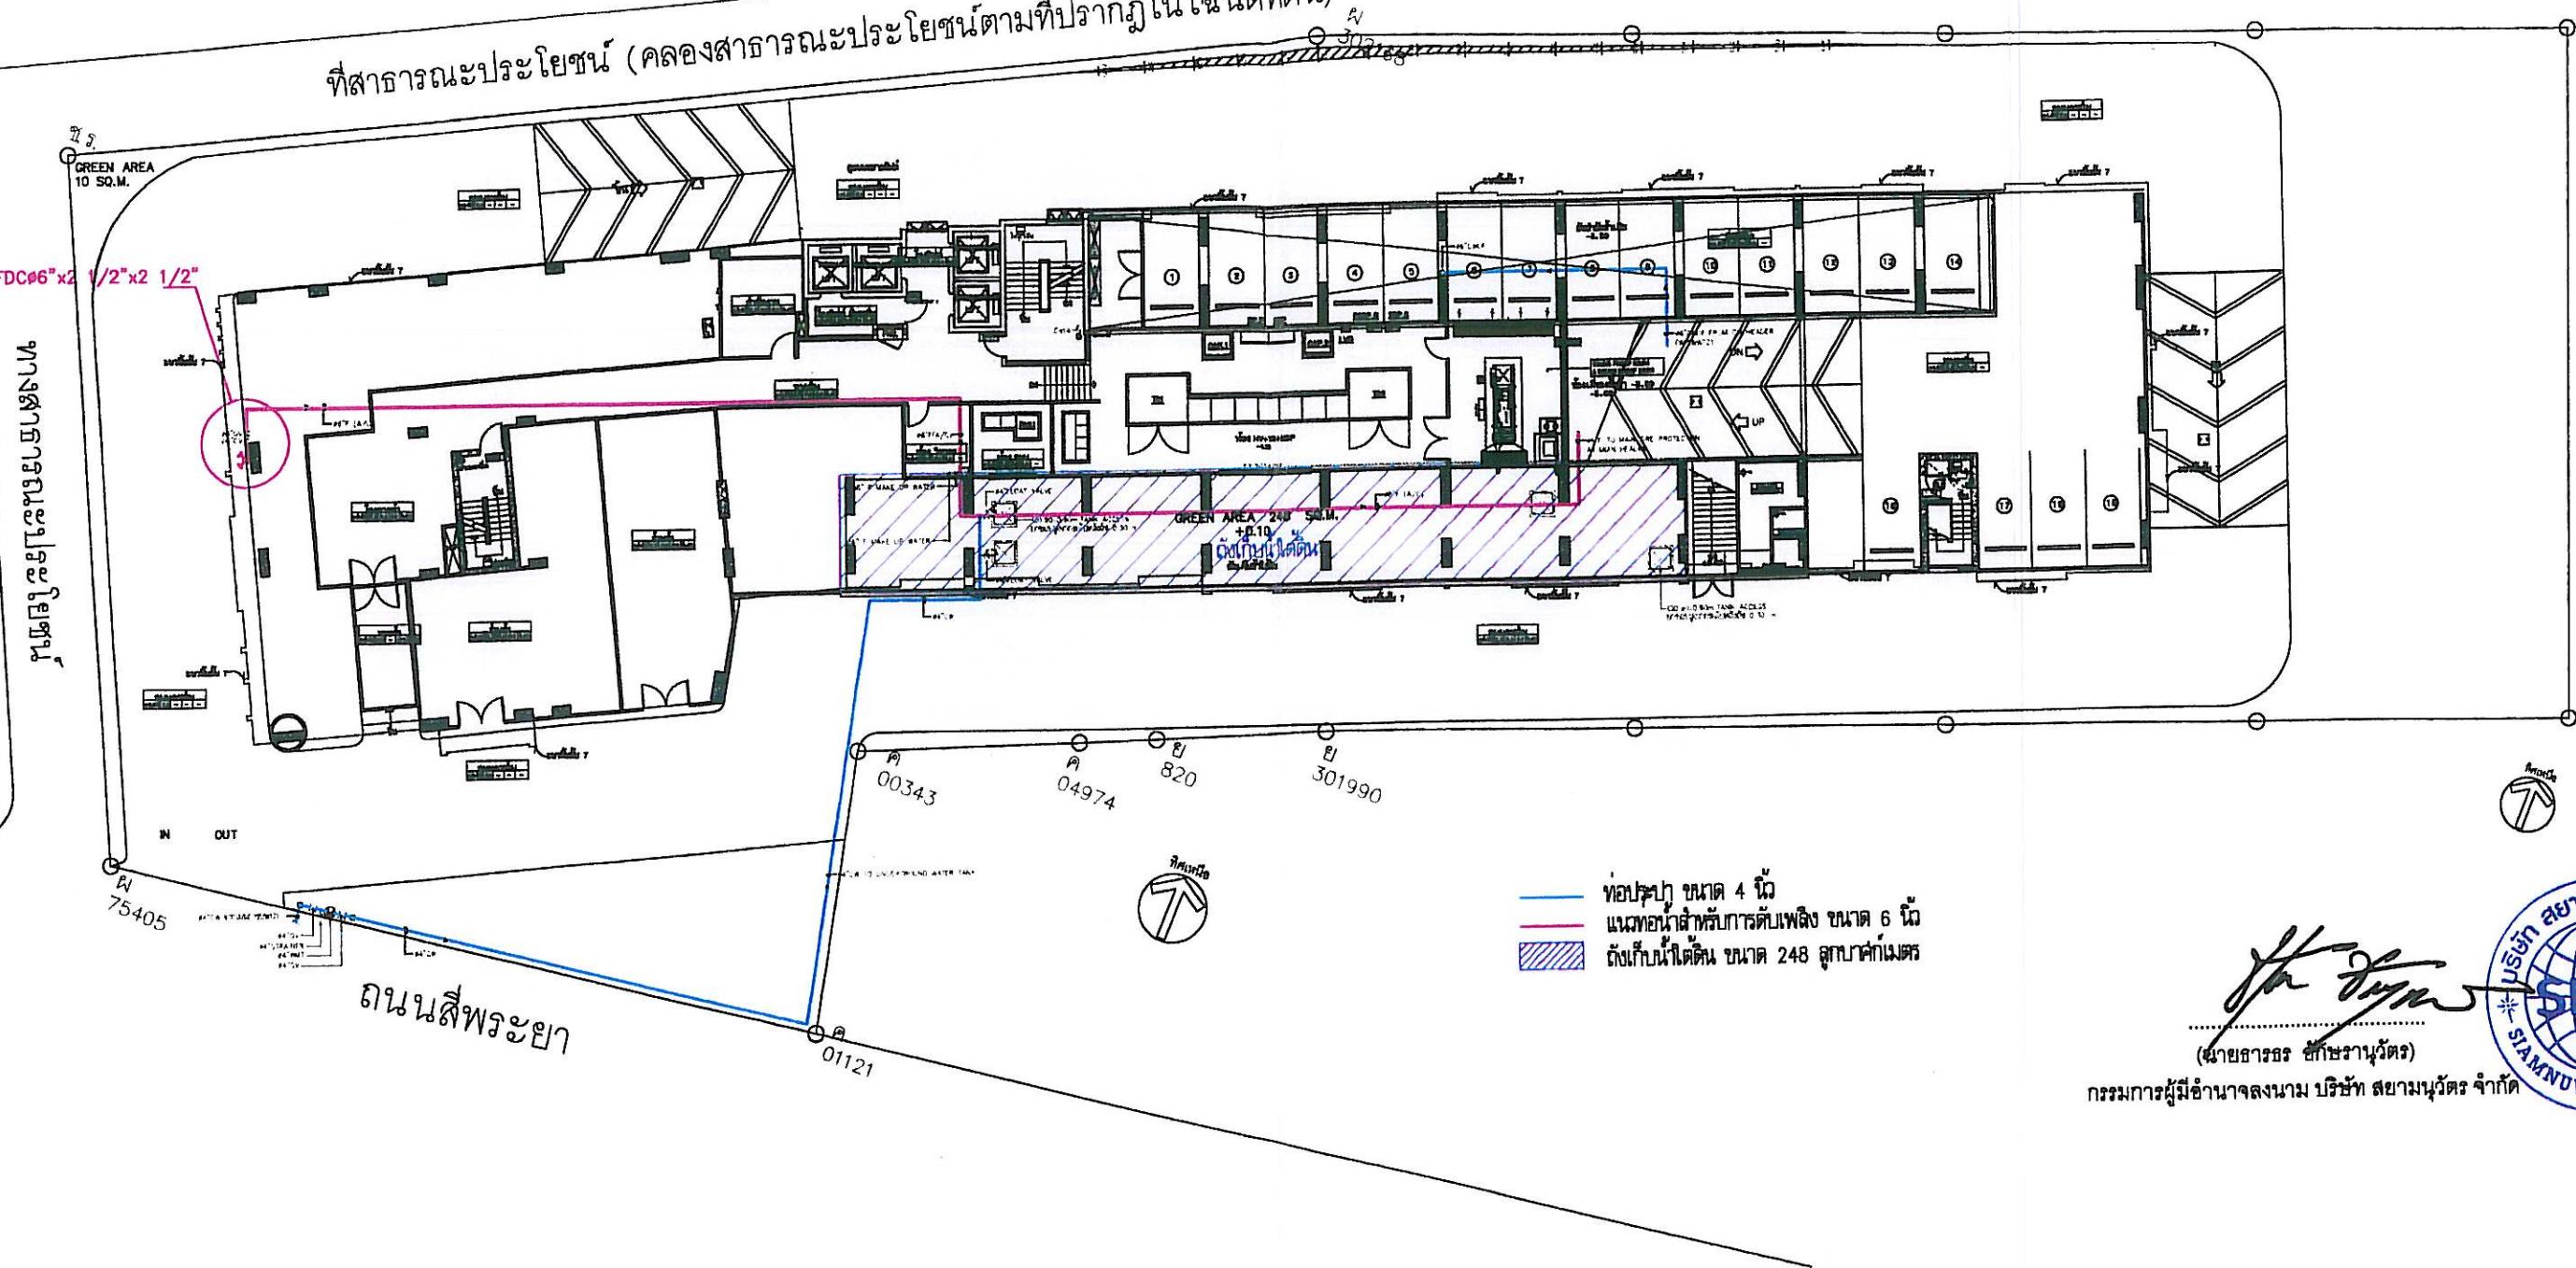
ภาพที่ 7 ผังระบบประปาของโครงการ

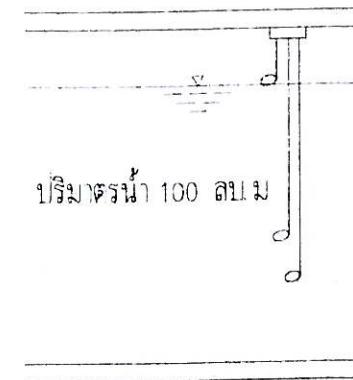
รายละเอียดการทำงานของเครื่องสูบน้ำในบ่อพักน้ำฝน

- ▽ HIGH TOP OF WATER TANK
- ▽ HIGH LEVEL ALARM
- ▽ STOP PUMP 1 (PAST 1) & START PUMP 2 (PAST 2)
- ▽ LOW LEVEL OF WATER AND LOW ALARM
- ▽ STOP PUMP (PAST 1)
- ▽ BOTTOM OF UNDERGROUND WATER TANK

หลักการทำงานของบ่อน้ำฝน

2.1. เริ่มจากปั๊มไฟเหยียบพักน้ำฝนเมื่อวิบากตึง HIGH ALARM ระบบจะทำการซับเวลาและทำการ

START PUMP เมื่อเวลาผ่านไป 180 นาที และจะหยุดเมื่อวิบากตึง LOW LEVEL ซึ่งจะเข้าสู่การทำงานของระบบใน PAST 1 ต่อไป

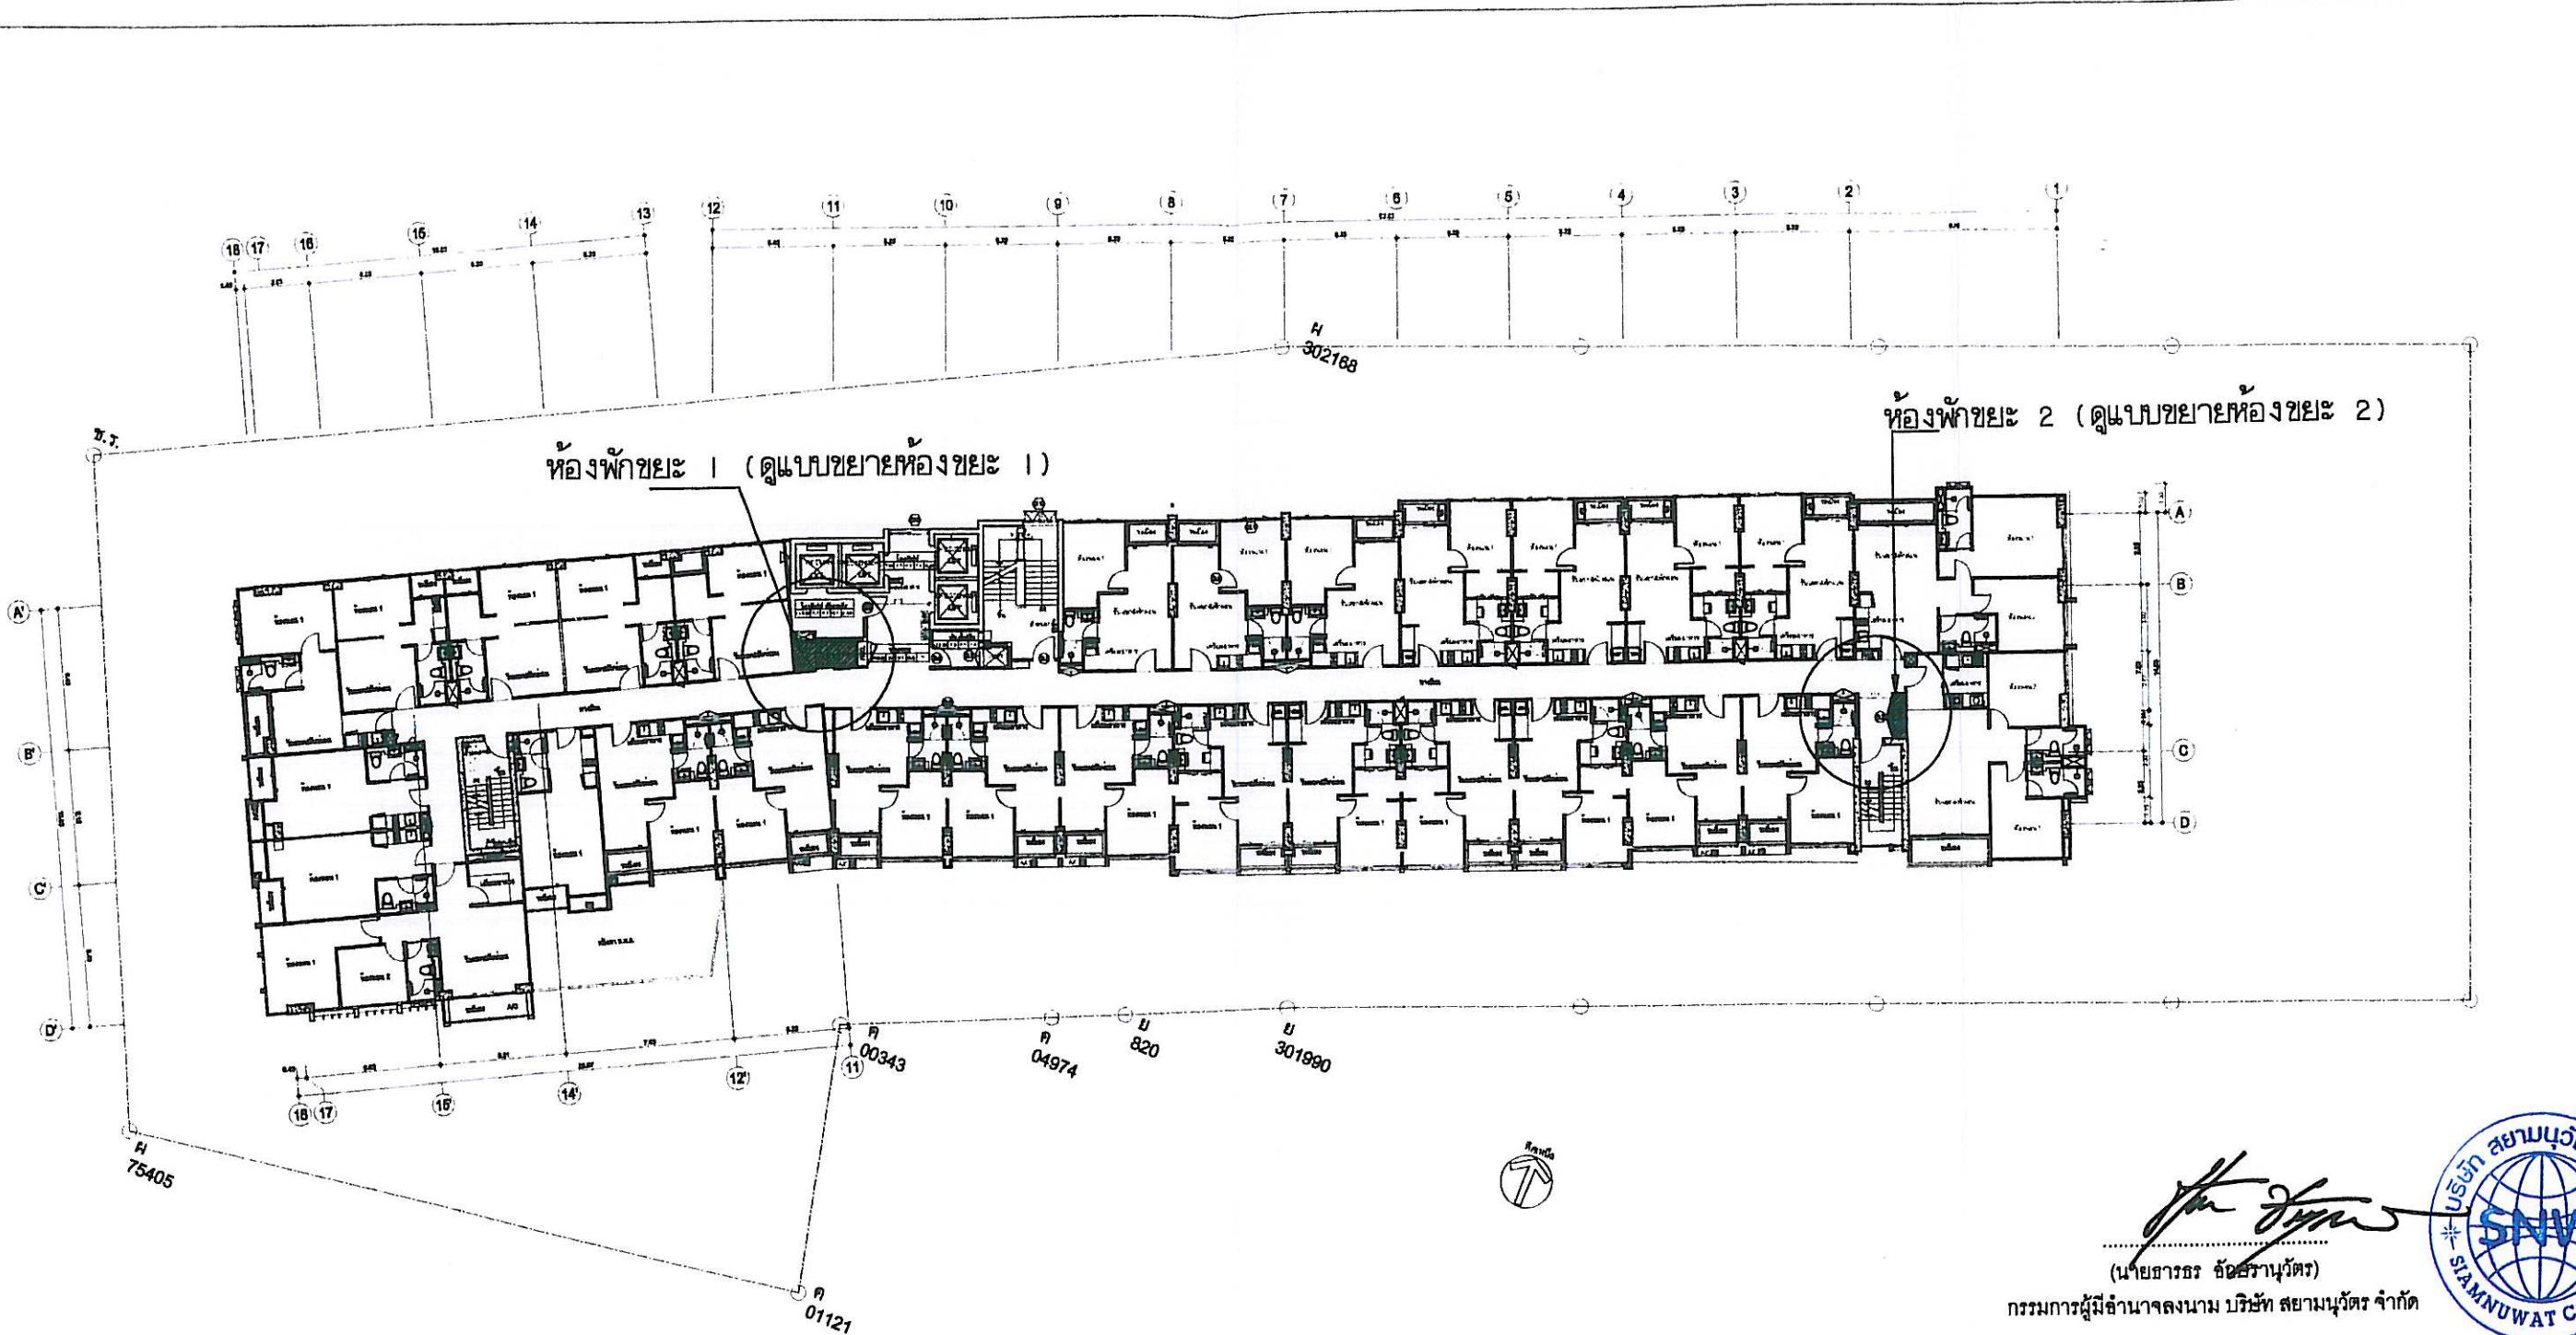
ภาพที่ 9(1) แปลนพื้นเมืองตัวแทนของบ้านพอยประจําชั้น (ตัวอย่างชั้น 7)

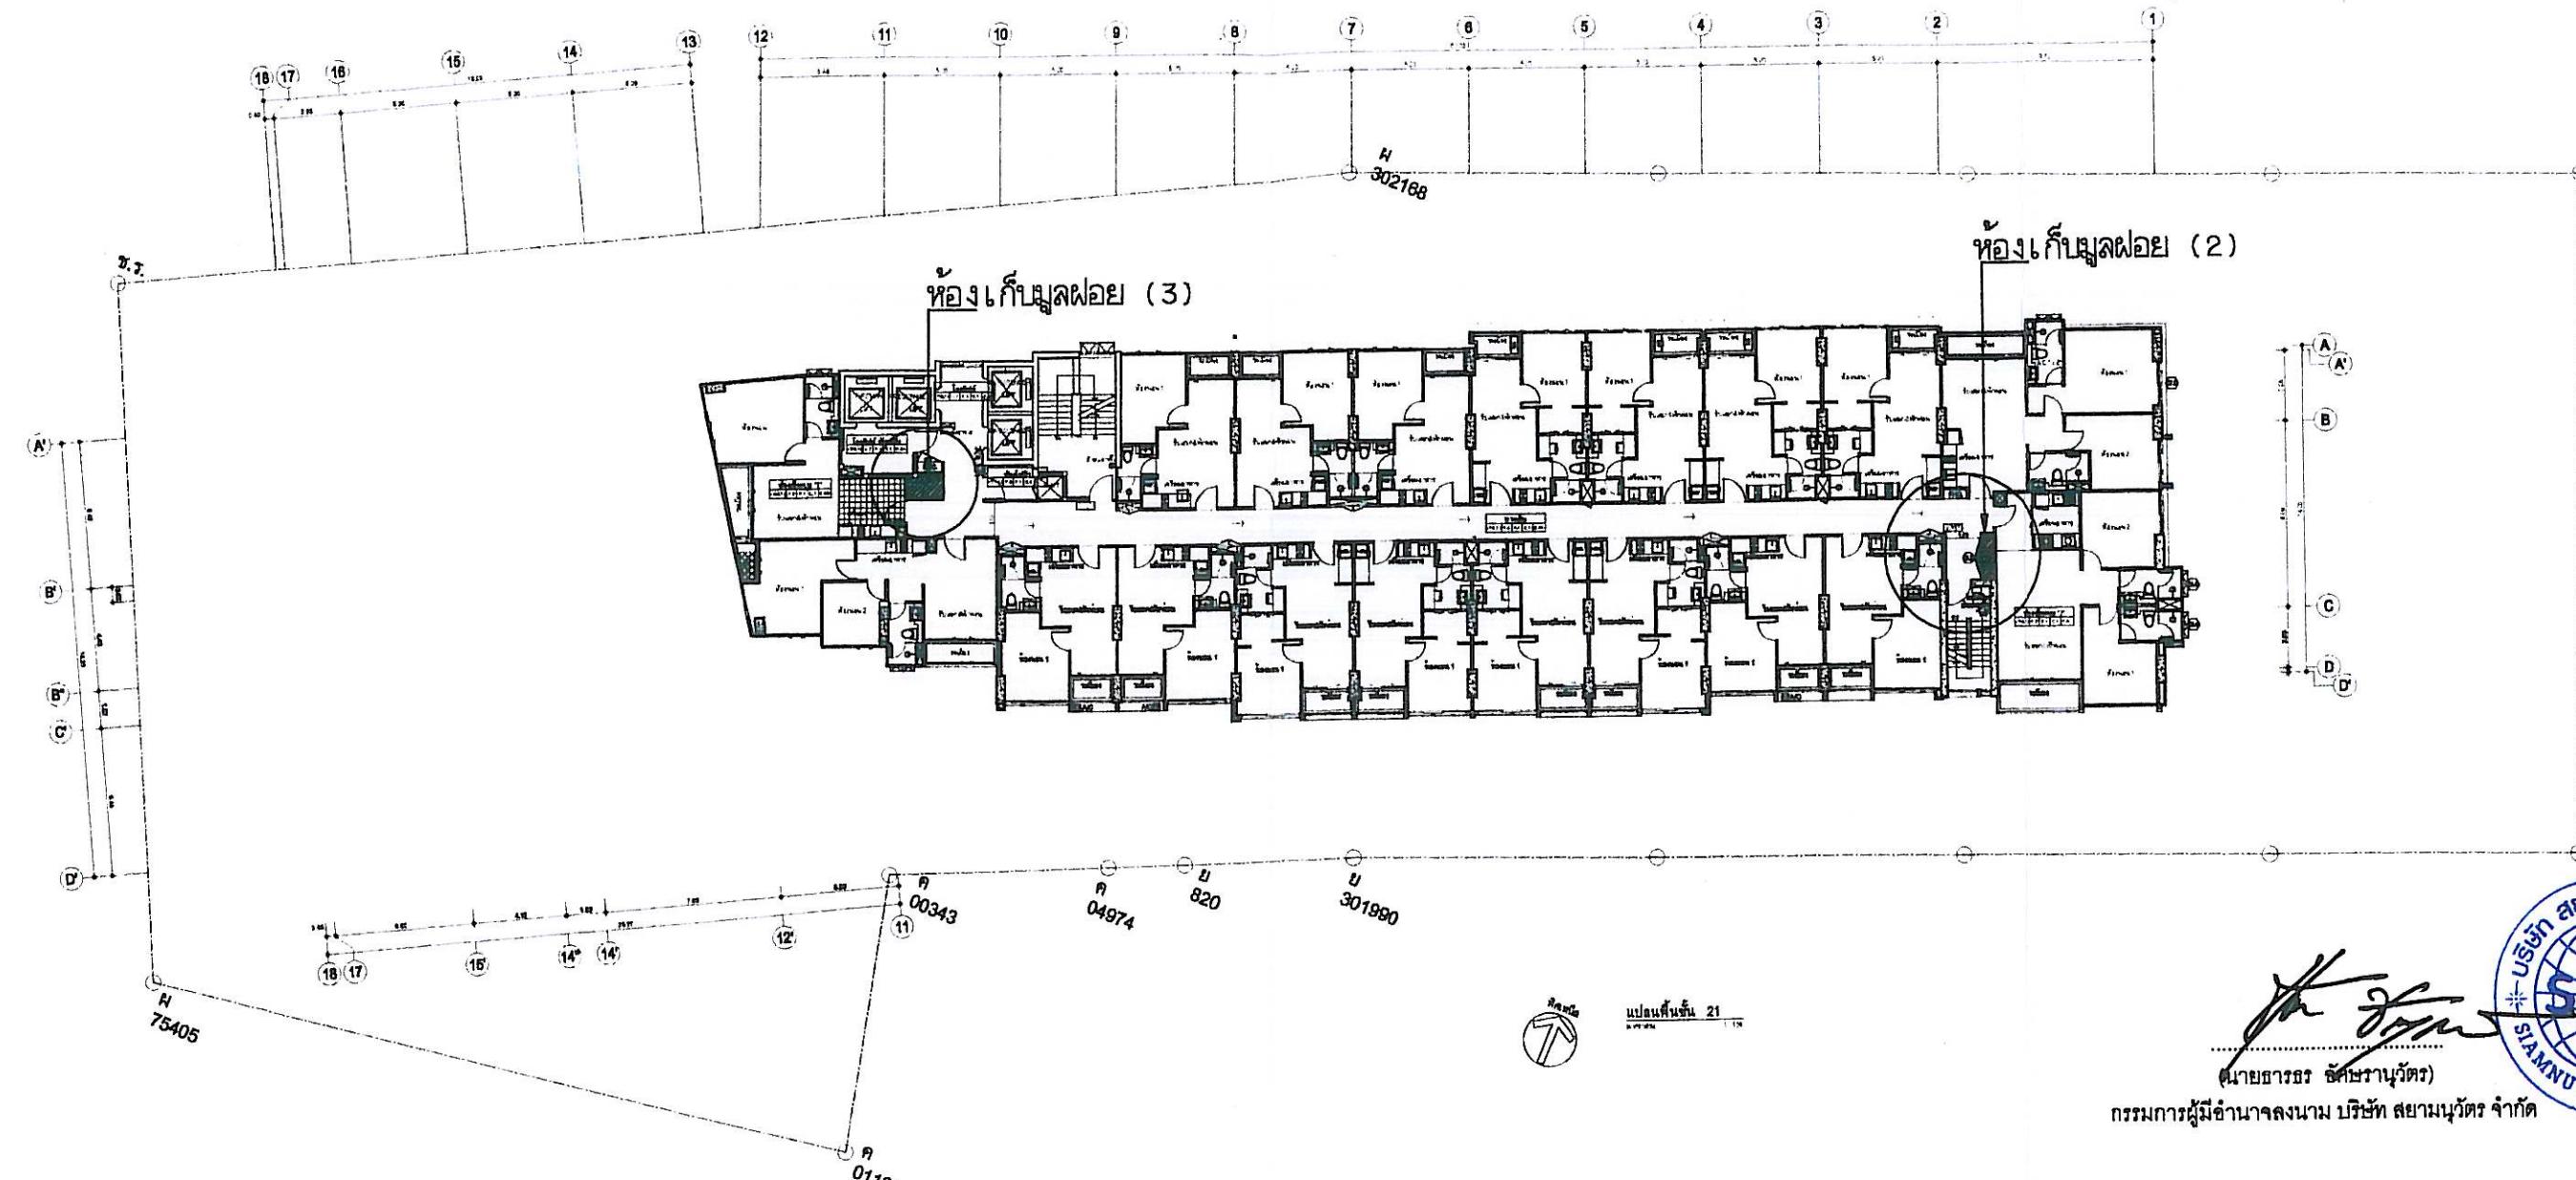
ภาพที่ 9(2) แปลนพื้นแม่ดงตัวแทนห้องเก็บมูลฝอยประจำชั้น 20-24 (ตัวอย่างชั้น 21)

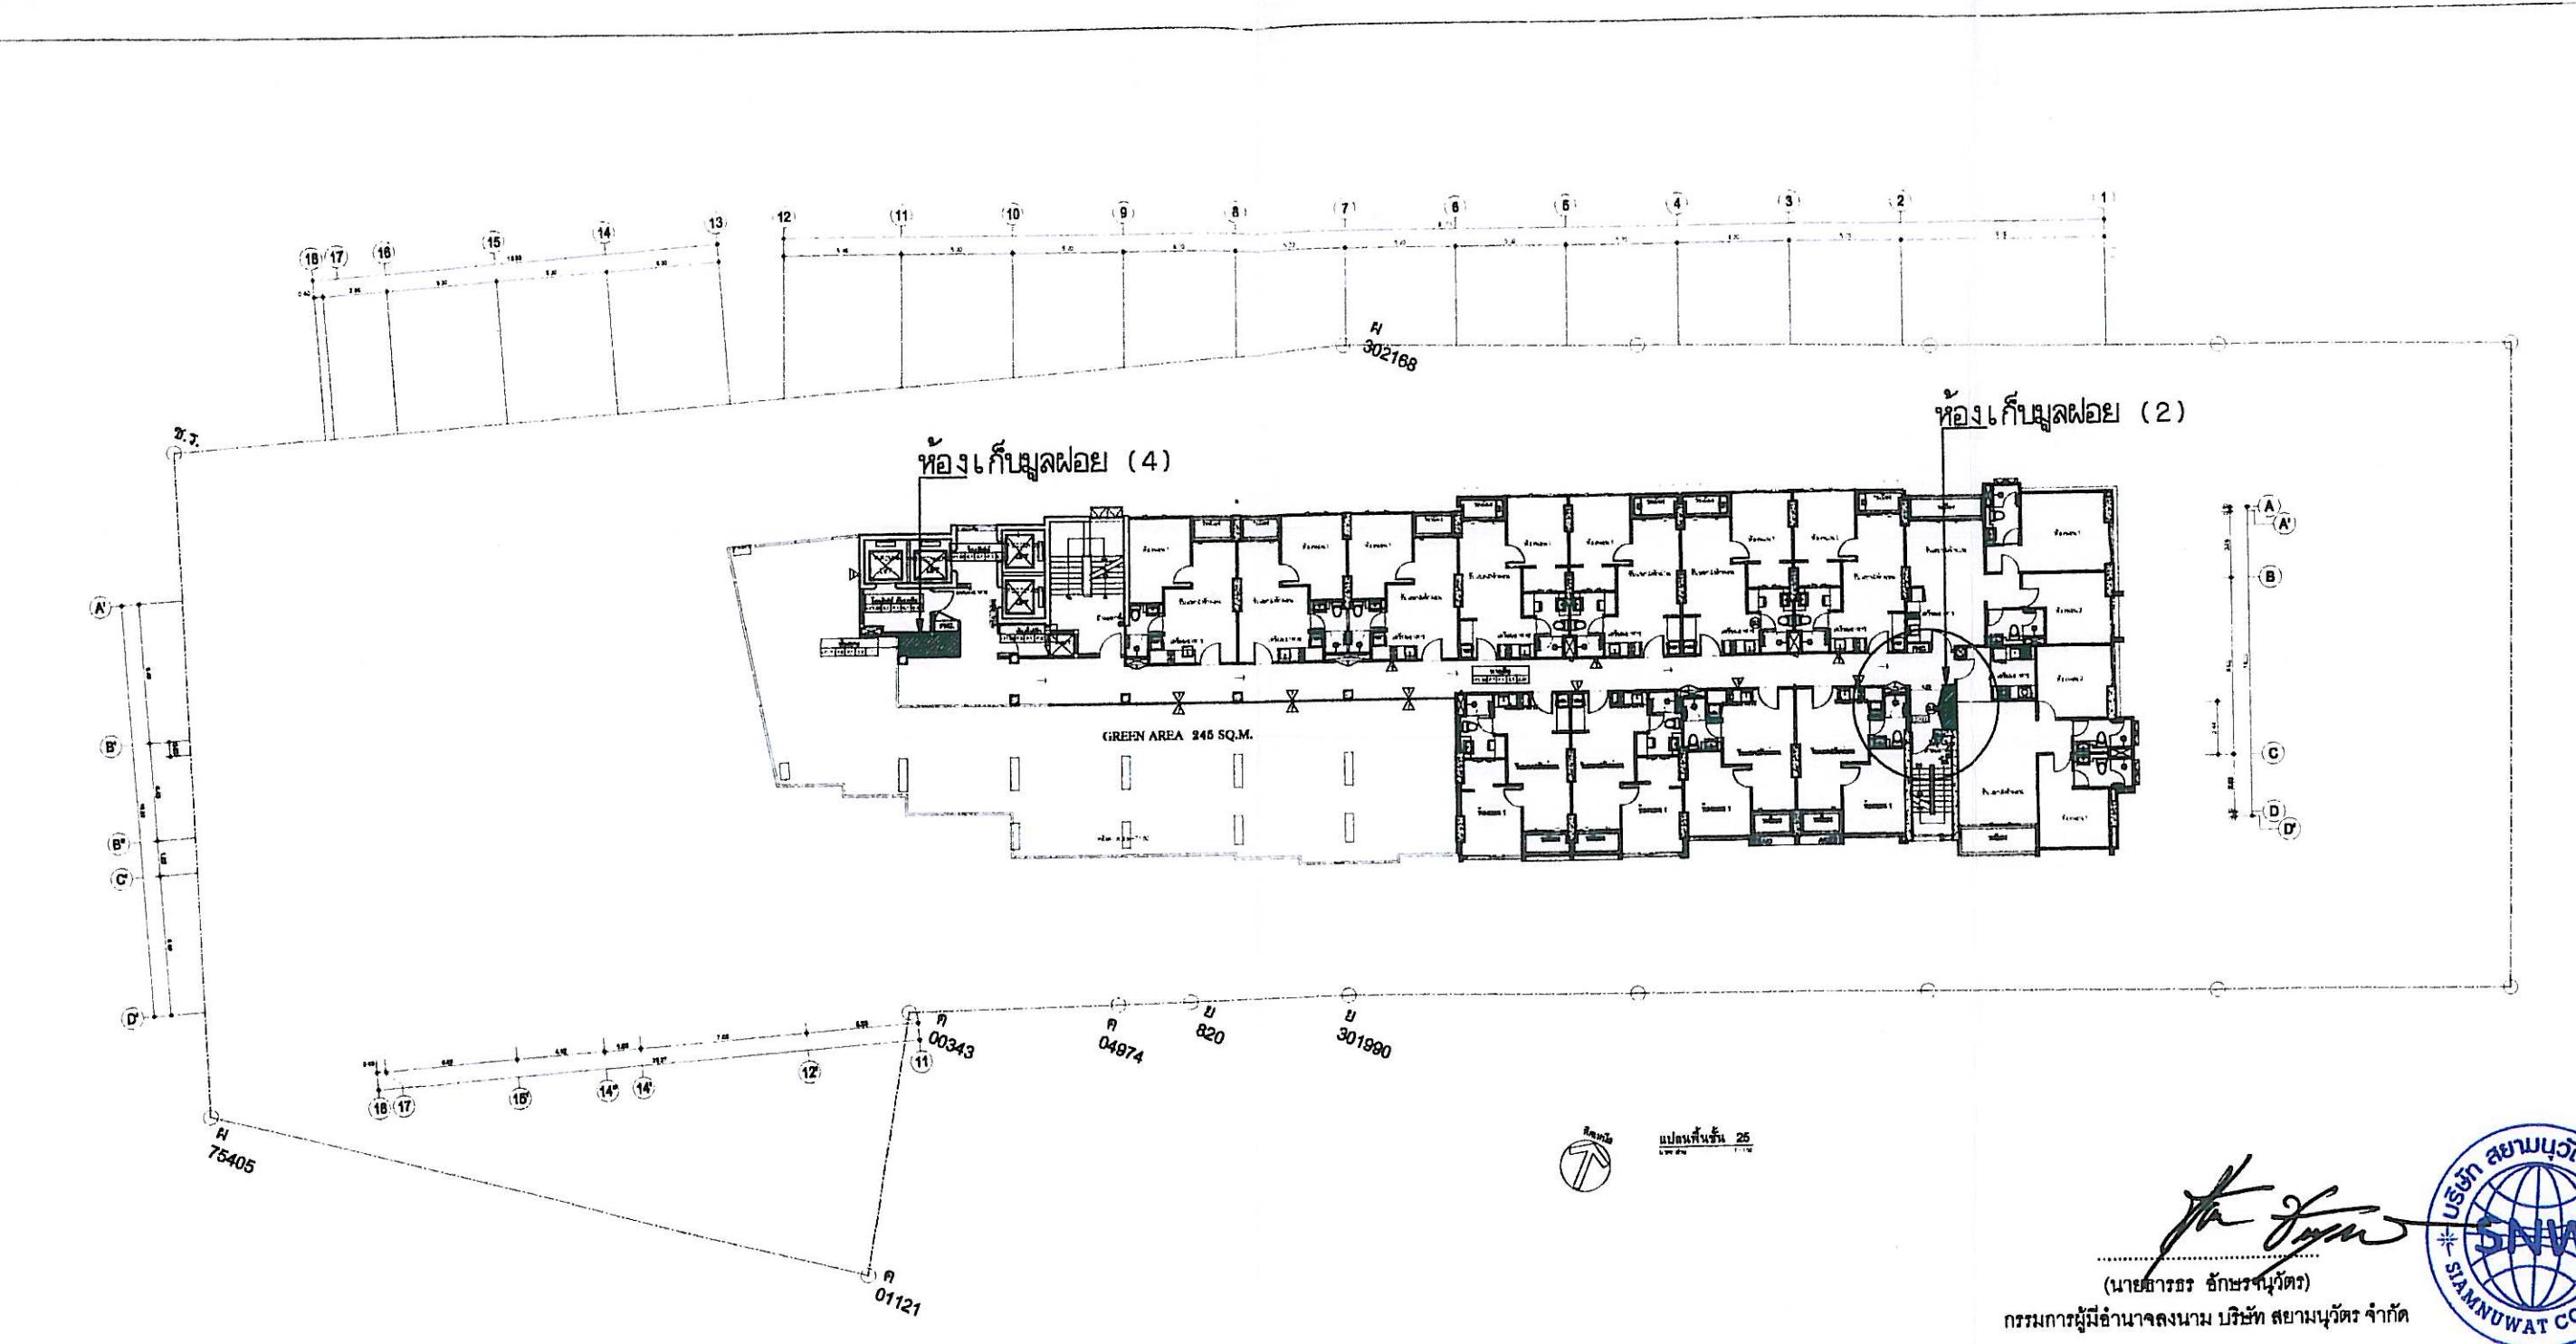
ภาพที่ 9(3) แปลนพื้นและตั้งตัวแห่งห้องเก็บมูลฝอยประจำชั้น 25
