เรื่อง รายงานการวิเคราะห์ผลกรอบสิ่งแวดล้อมโครงการ Wish @ Samyan

สรุปผลกระทบสิ่งแวดล้อมที่สำคัญ
มาตรการป้องกันและแก้ไขผลกระทบสิ่งแวดล้อม
และมาตรการติดตามตรวจสอบคุณภาพสิ่งแวดล้อม

โครงการ Wish @ Samyan
ถนนสีพระยา แขวงมหาพฤฒาราม เขตบางรัก กรุงเทพมหานคร

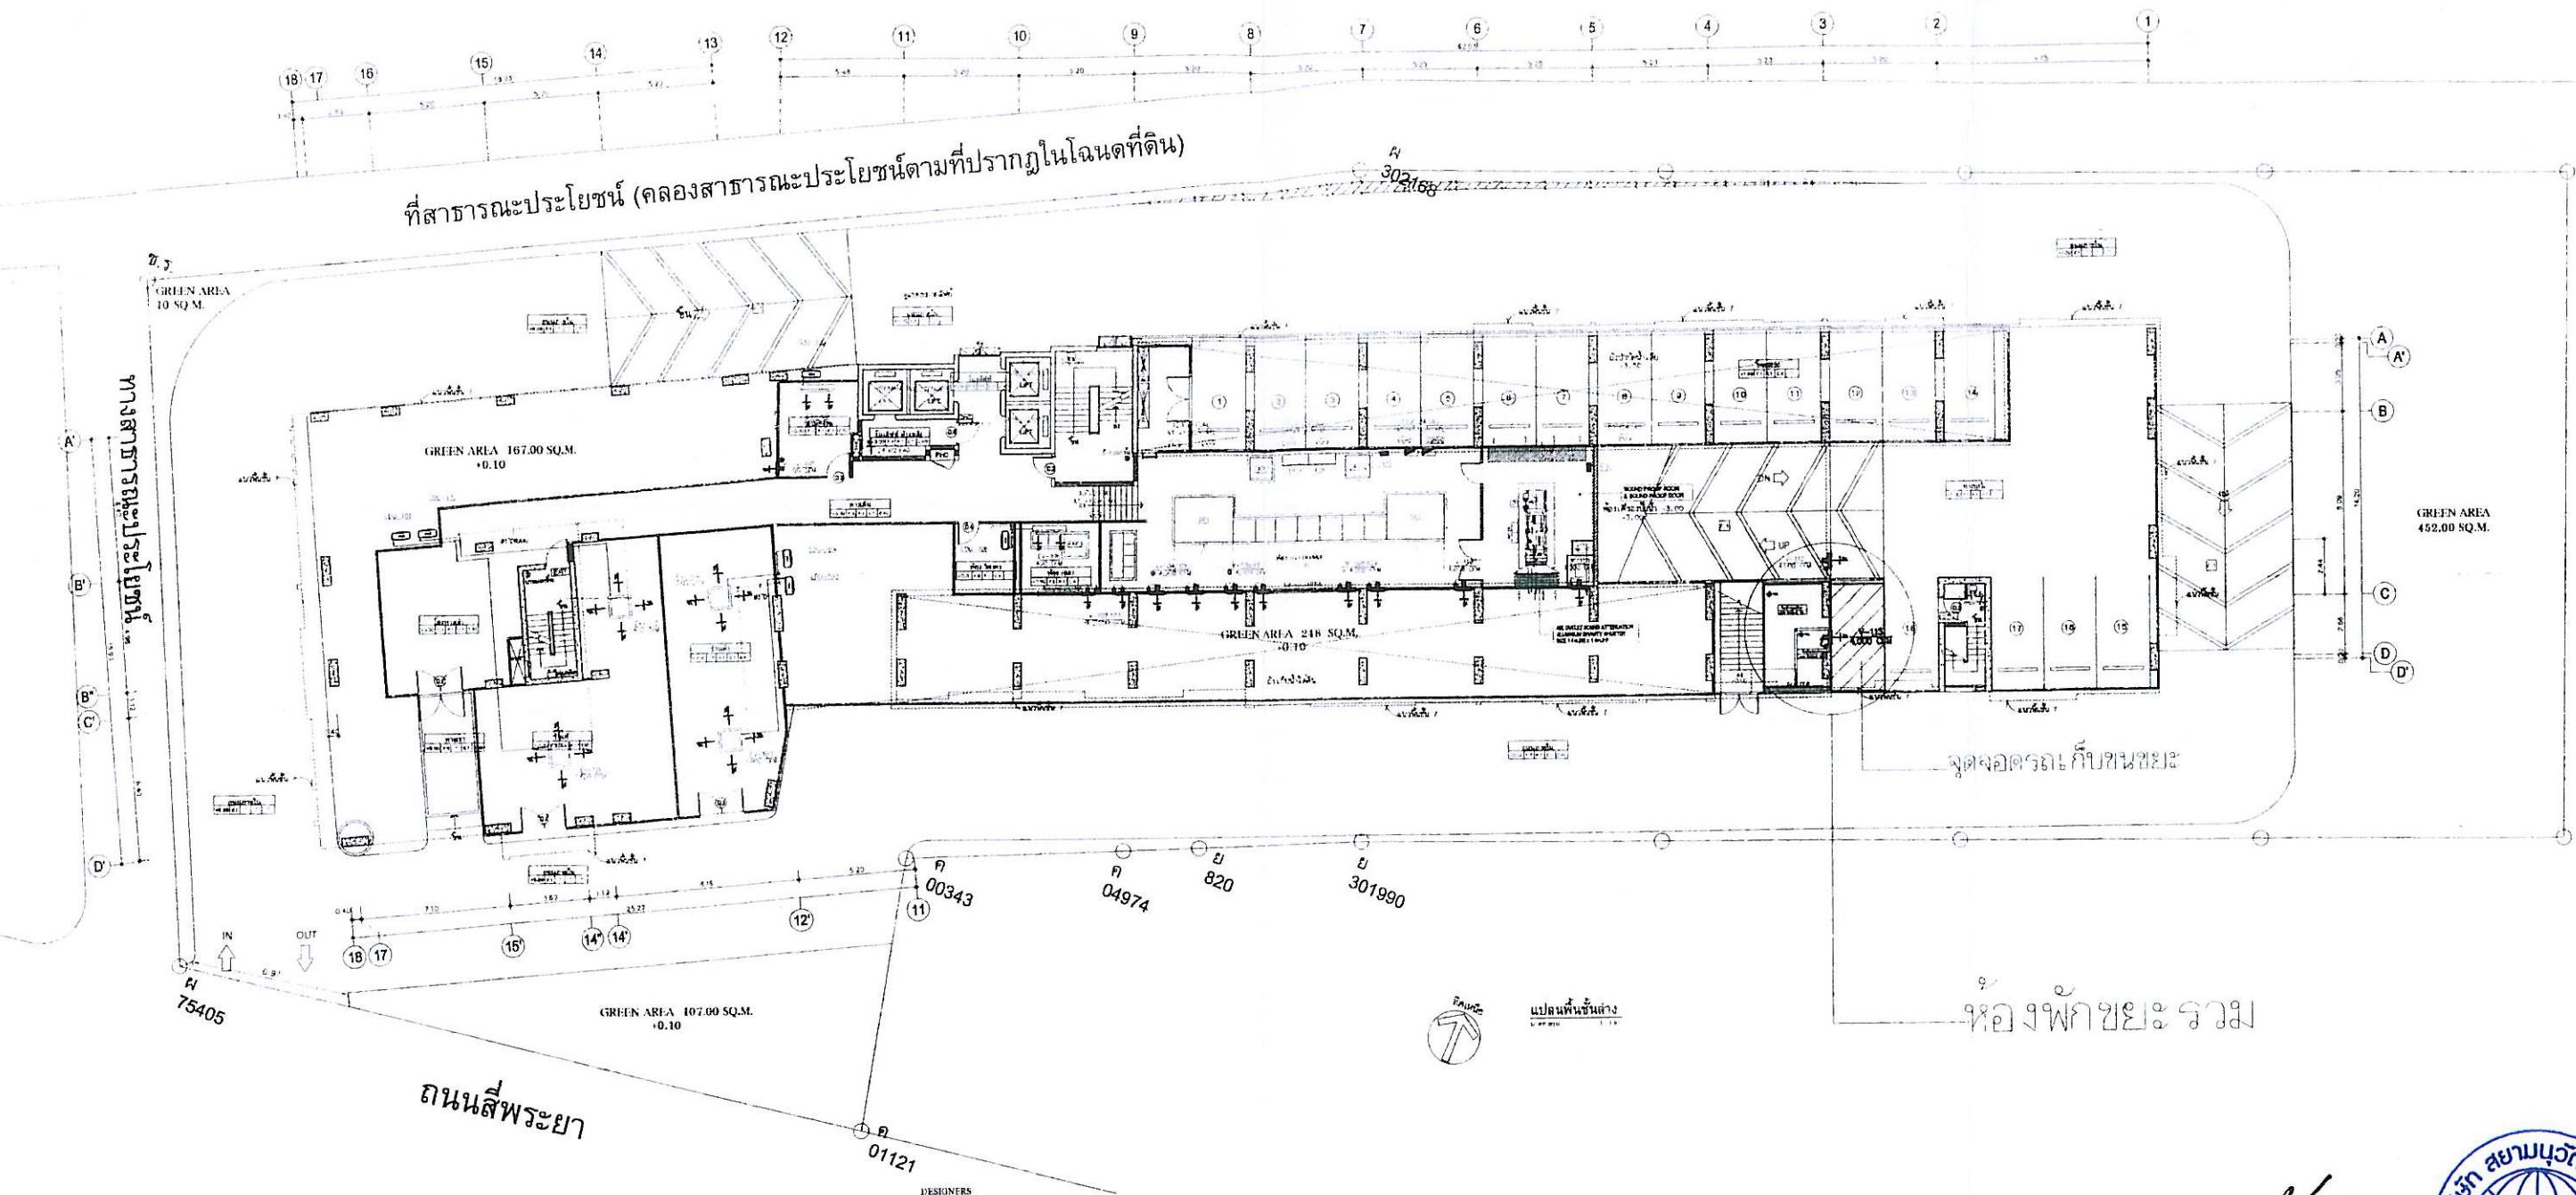
ภาพที่ 9(5) ตำแหน่งห้องพักขยะรวม จุดจอดรถเก็บขยะและระบบระบายน้ำจากศูนย์บริเวณห้องพักขยะรวมของโครงการ

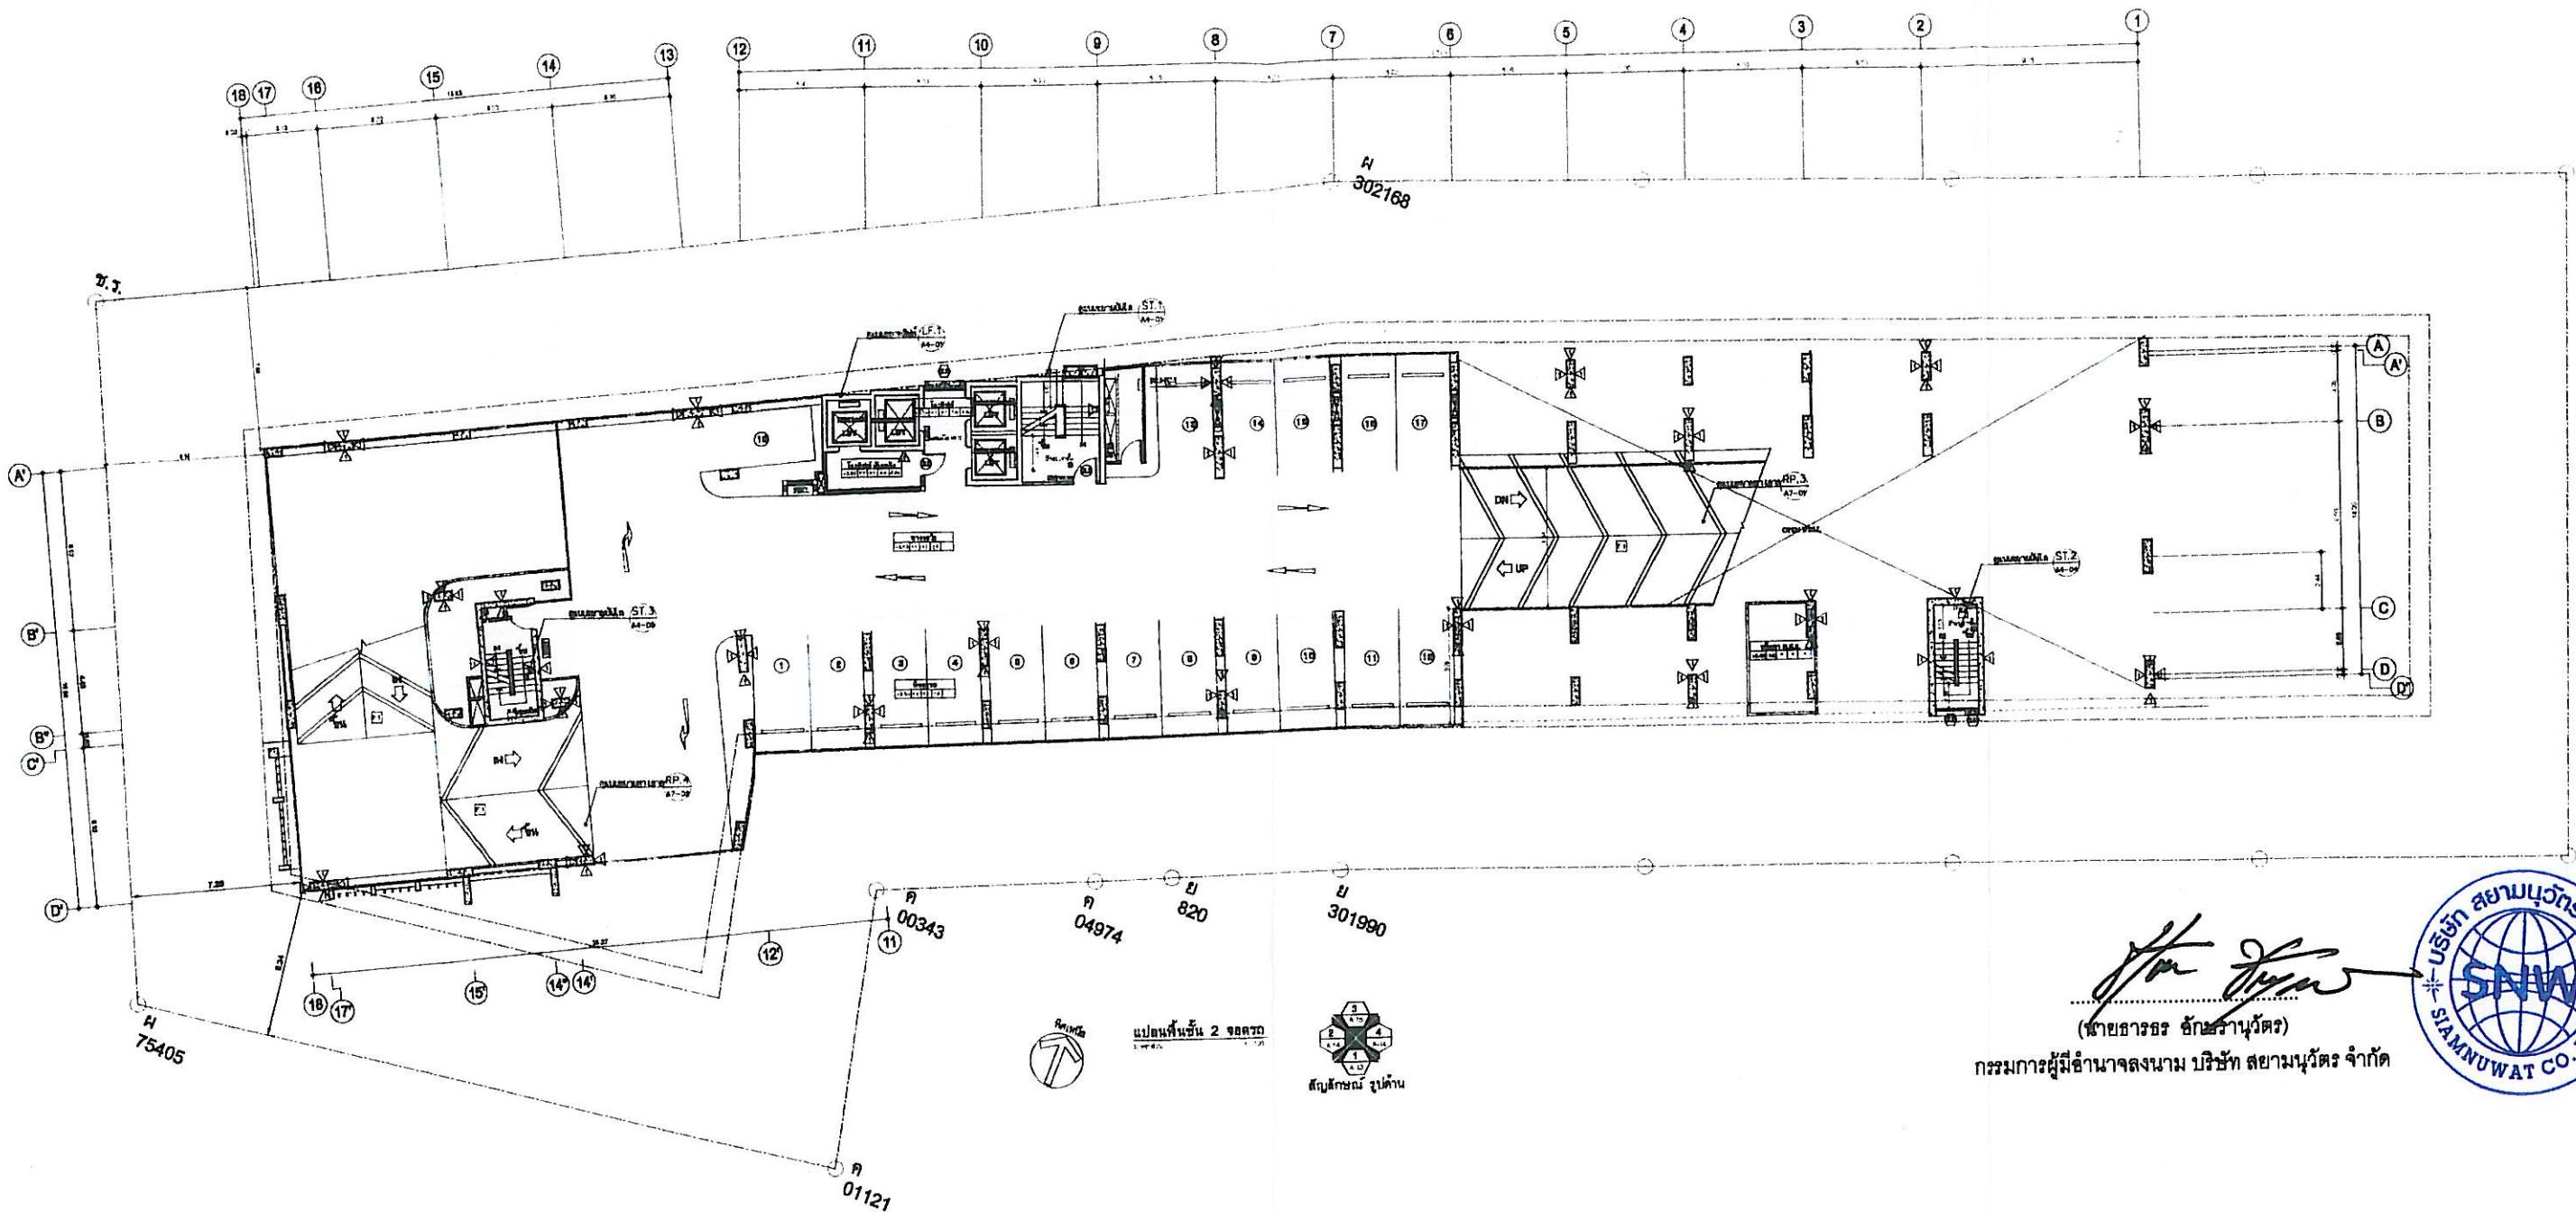
ภาพที่ 10(2) ตำแหน่งที่จอดรถชั้นที่ 2 จำนวน 18 คัน

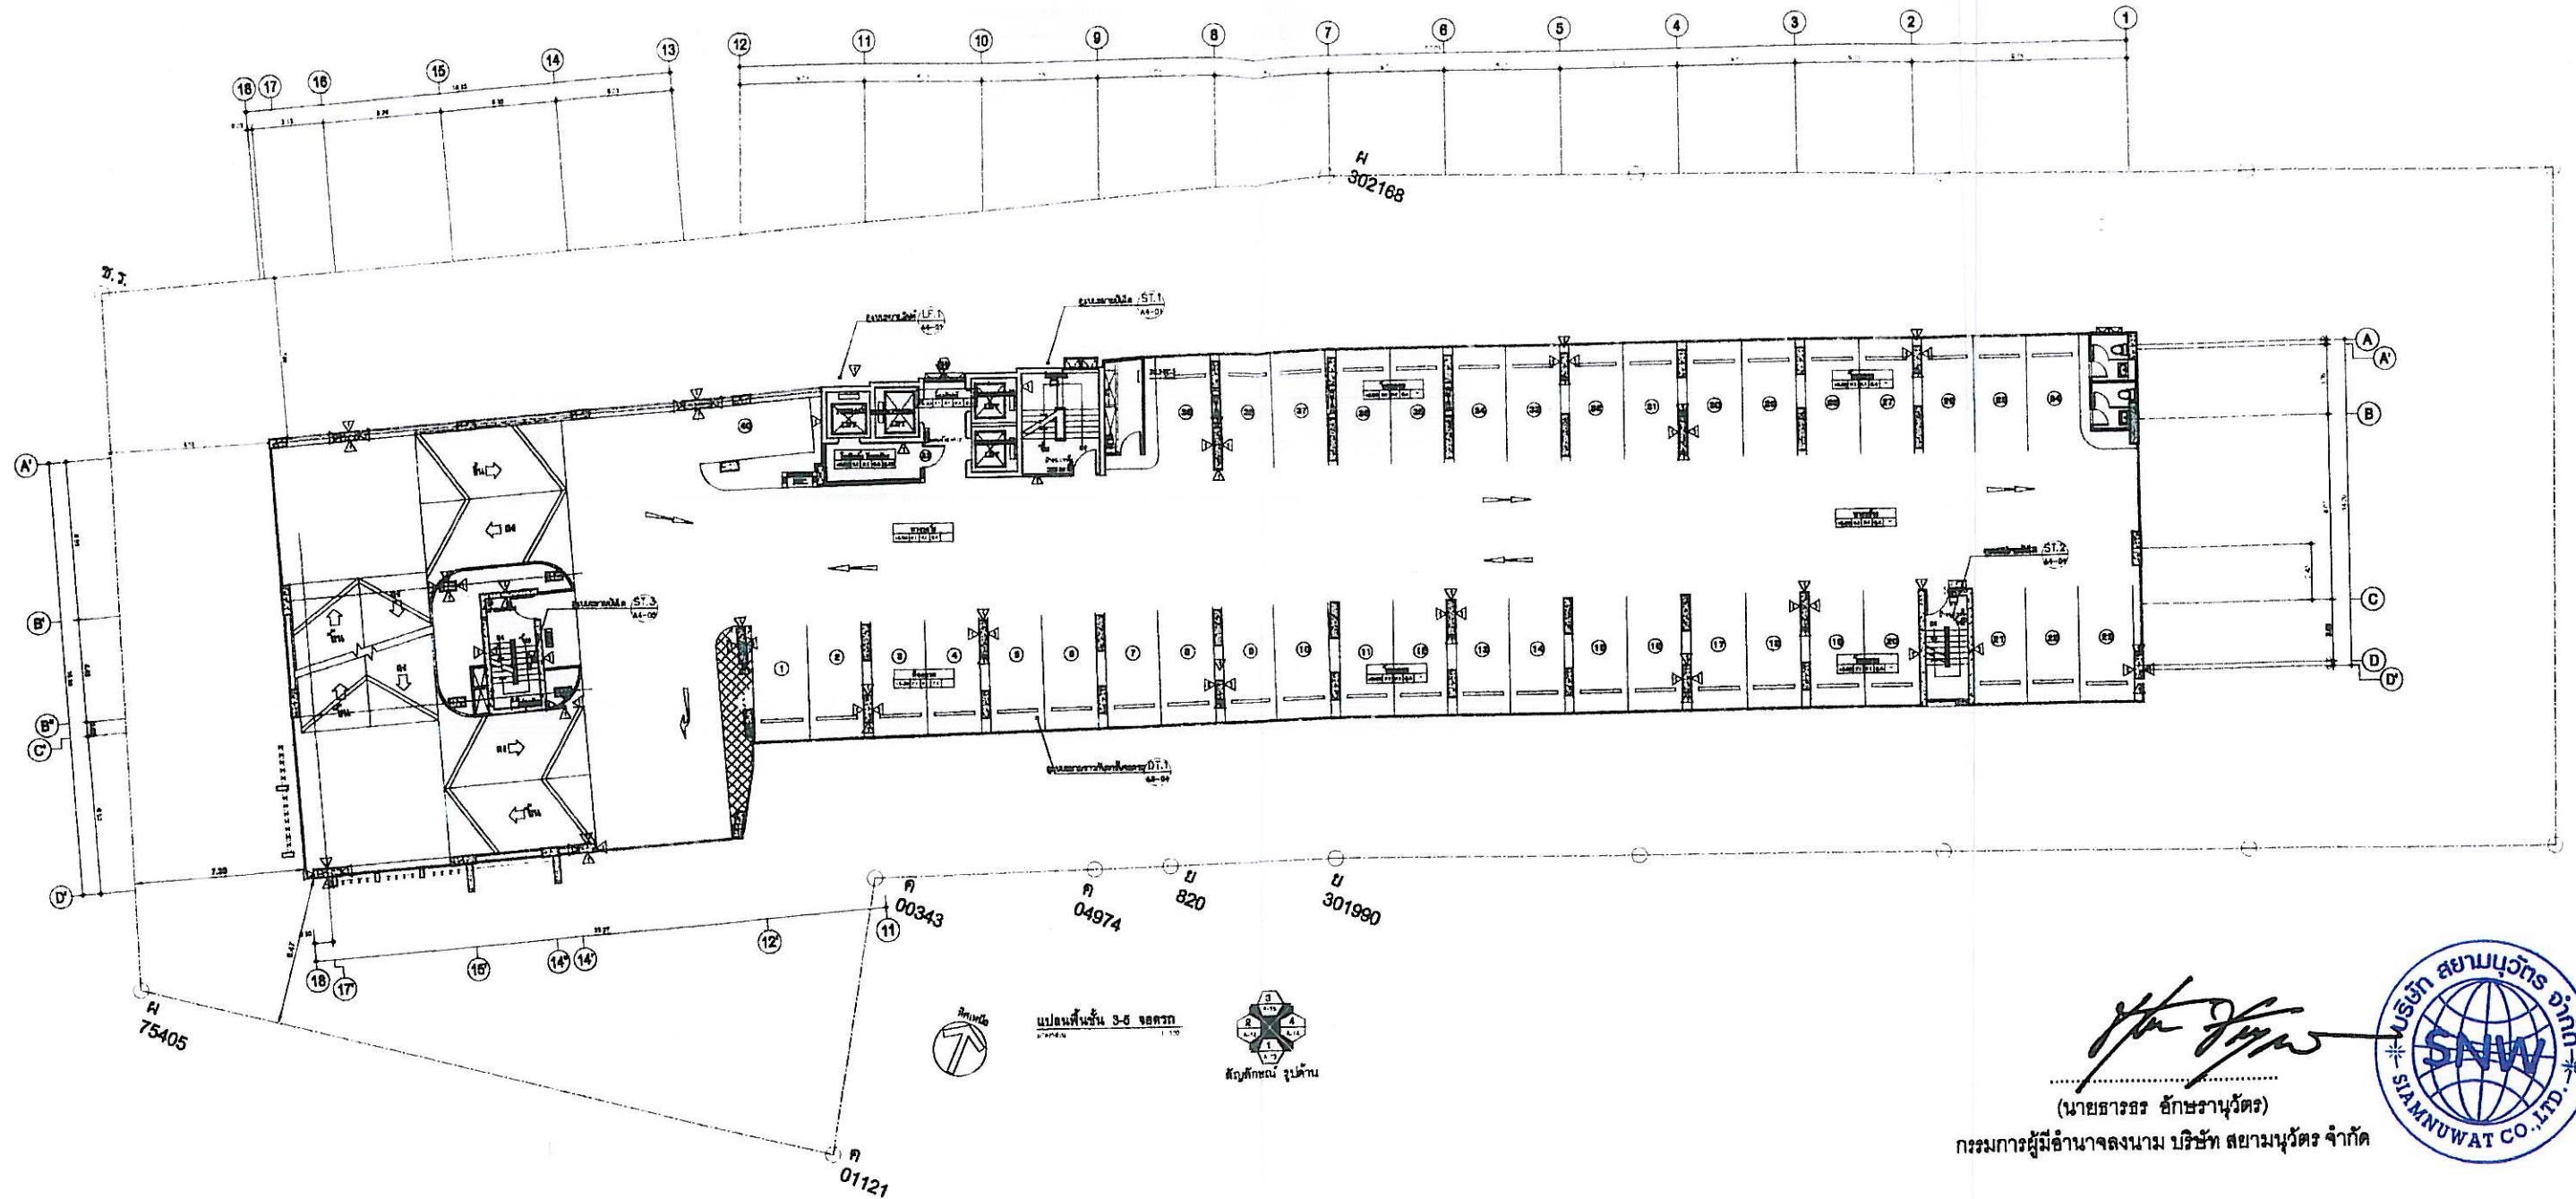
ภาพที่ 10(3) ตำแหน่งที่จอดรถซึ่งที่ 3-5 จำนวน 40 คัน/ชั้น

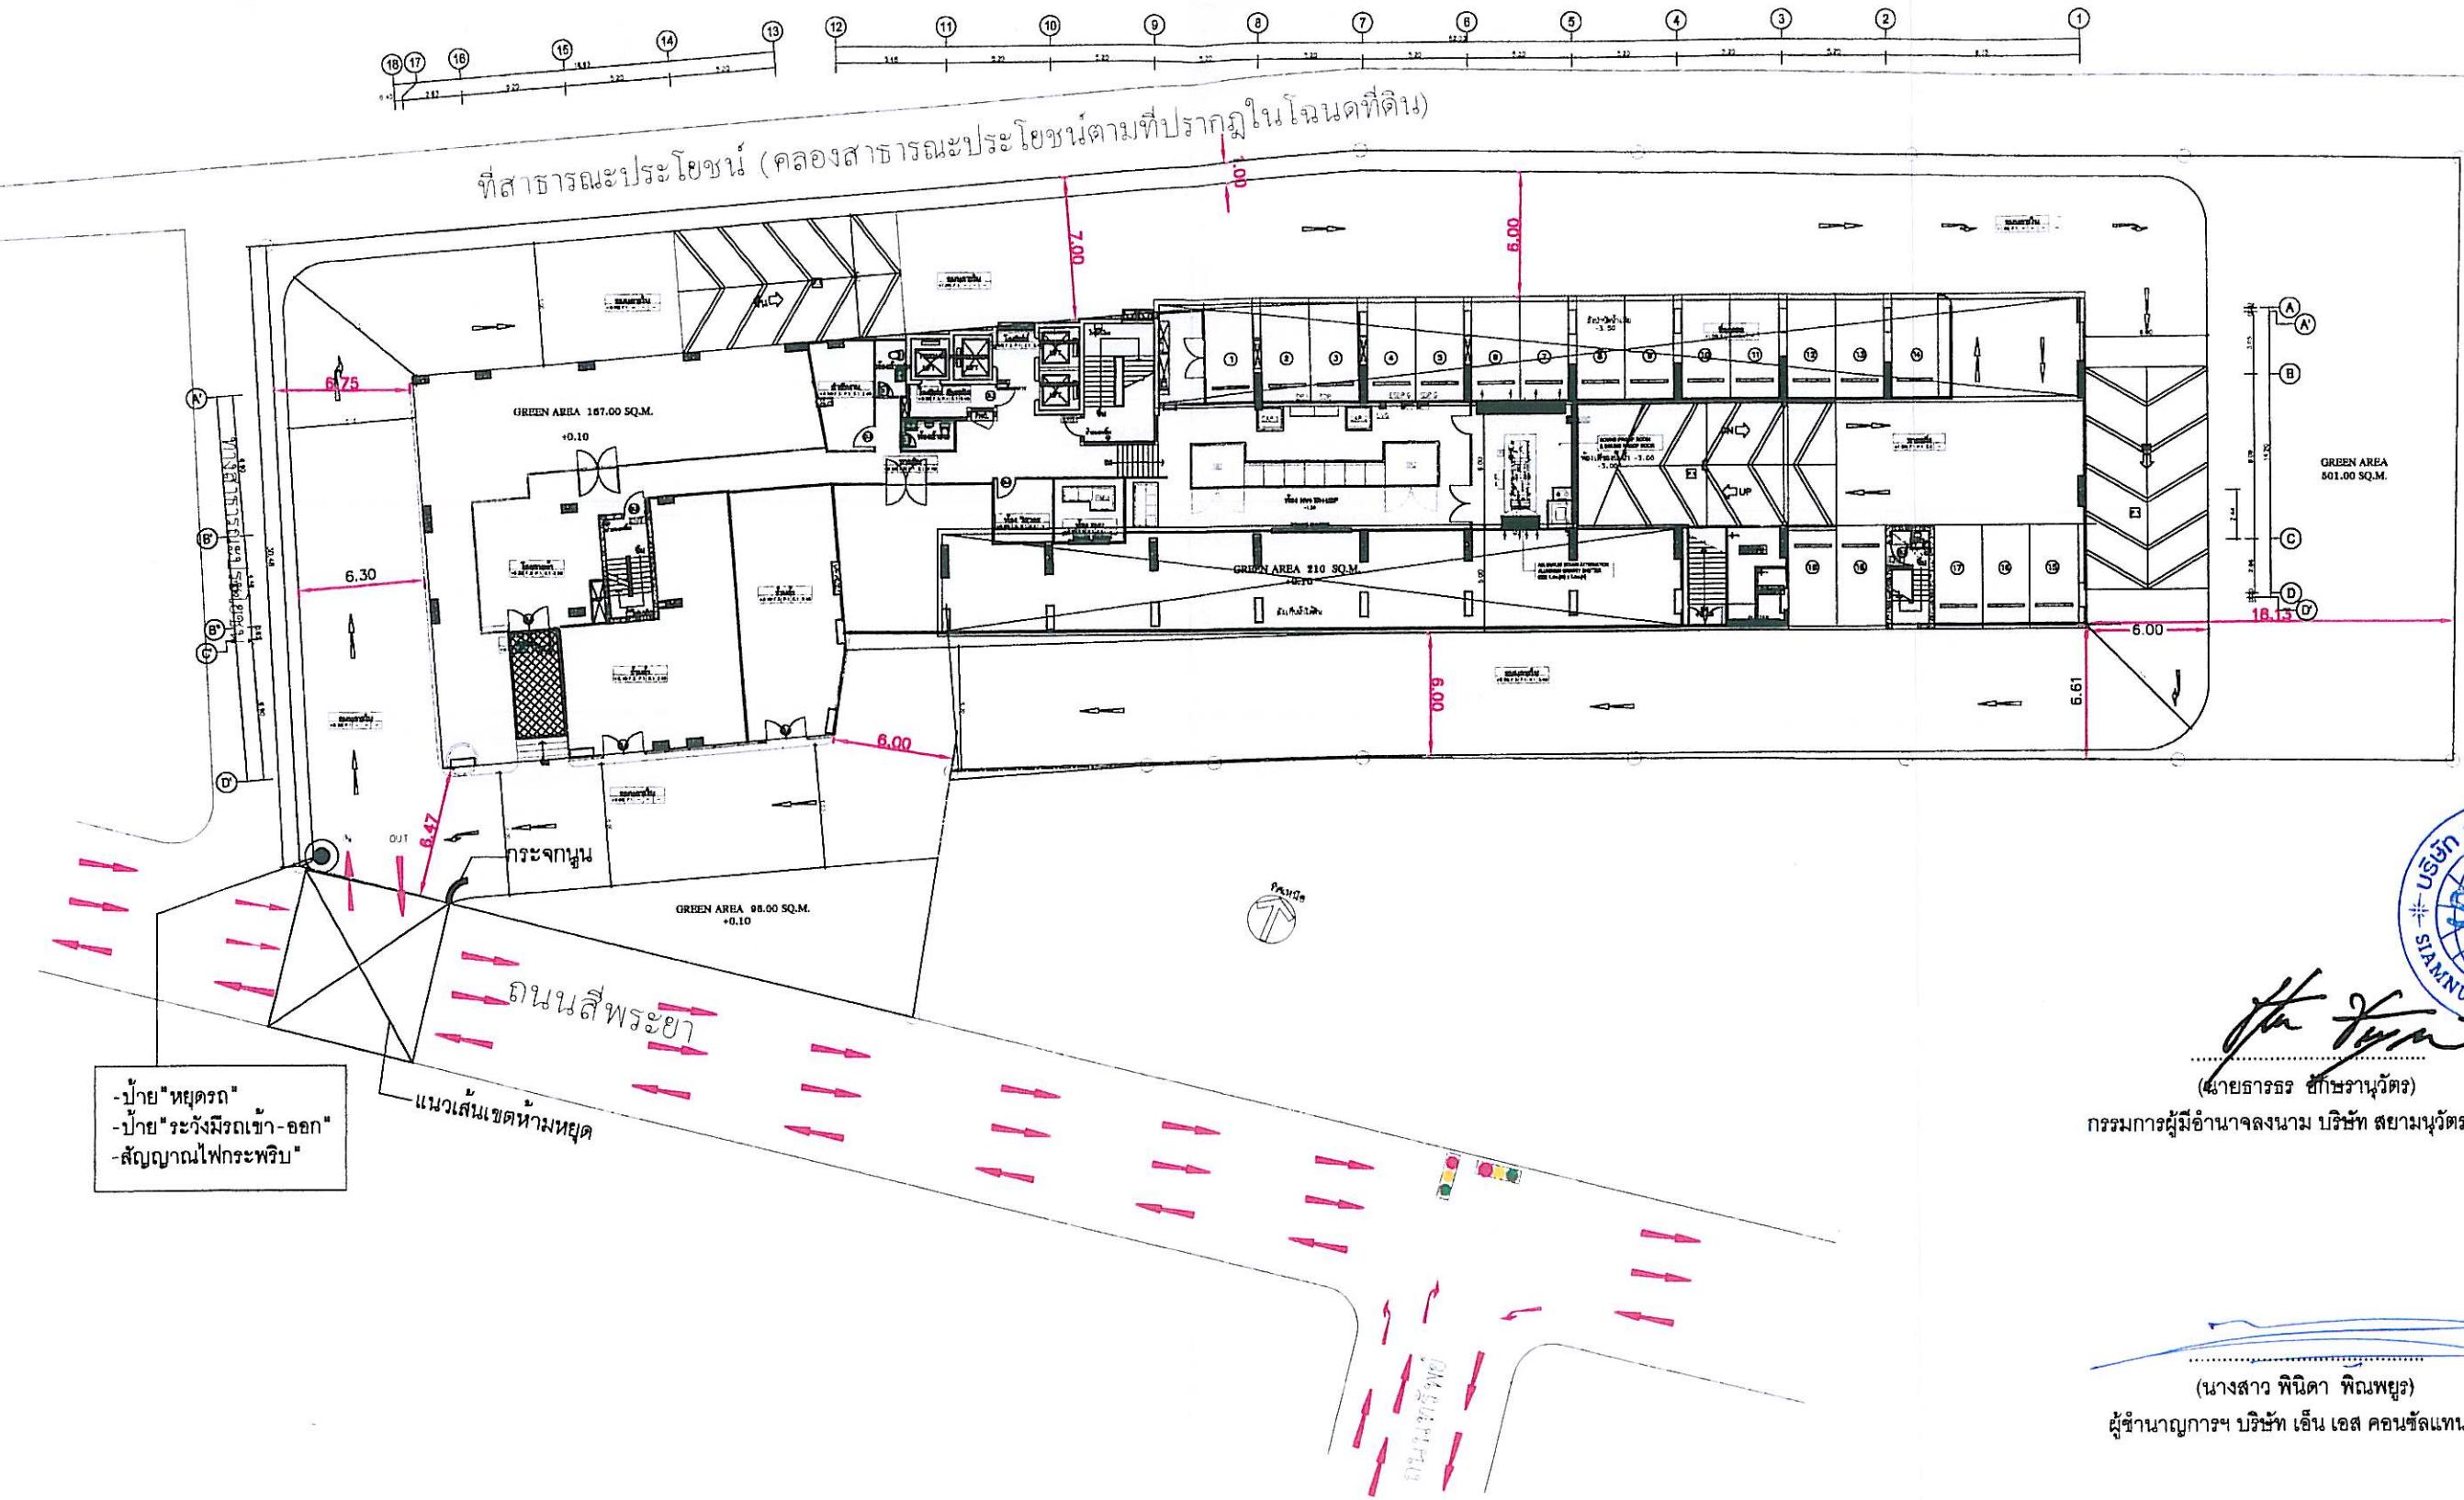
ภาพที่ 10(5) มาตรการดำเนินการจราจร

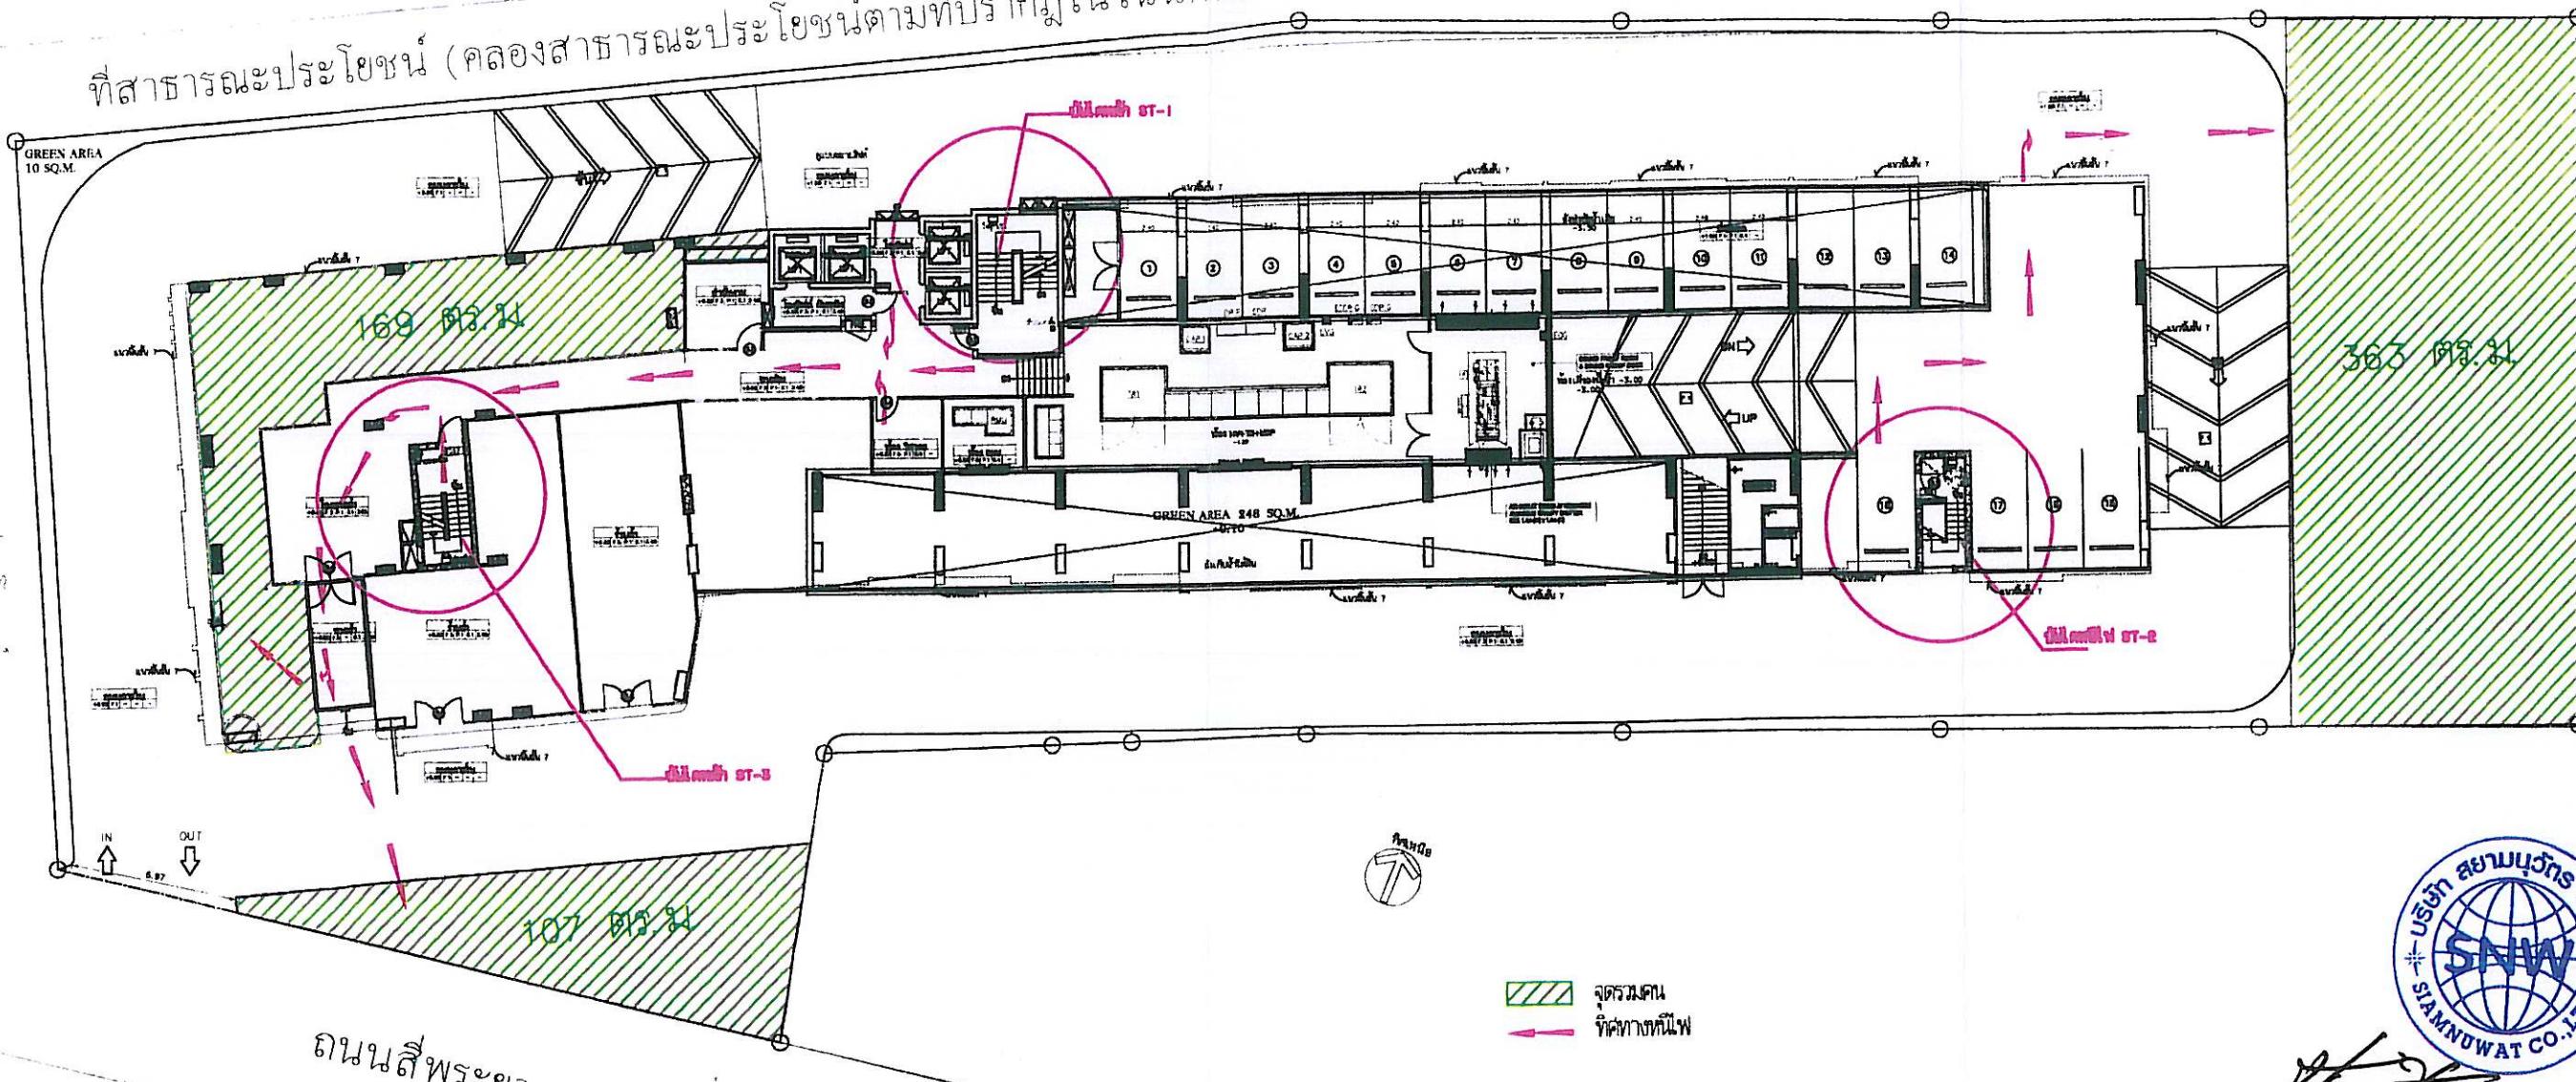
ภาพที่ 11(1) ตำแหน่งจุดรวมพล บันไดหนีไฟและทางหนีไฟภายในจุดรวมพลชั้นล่าง

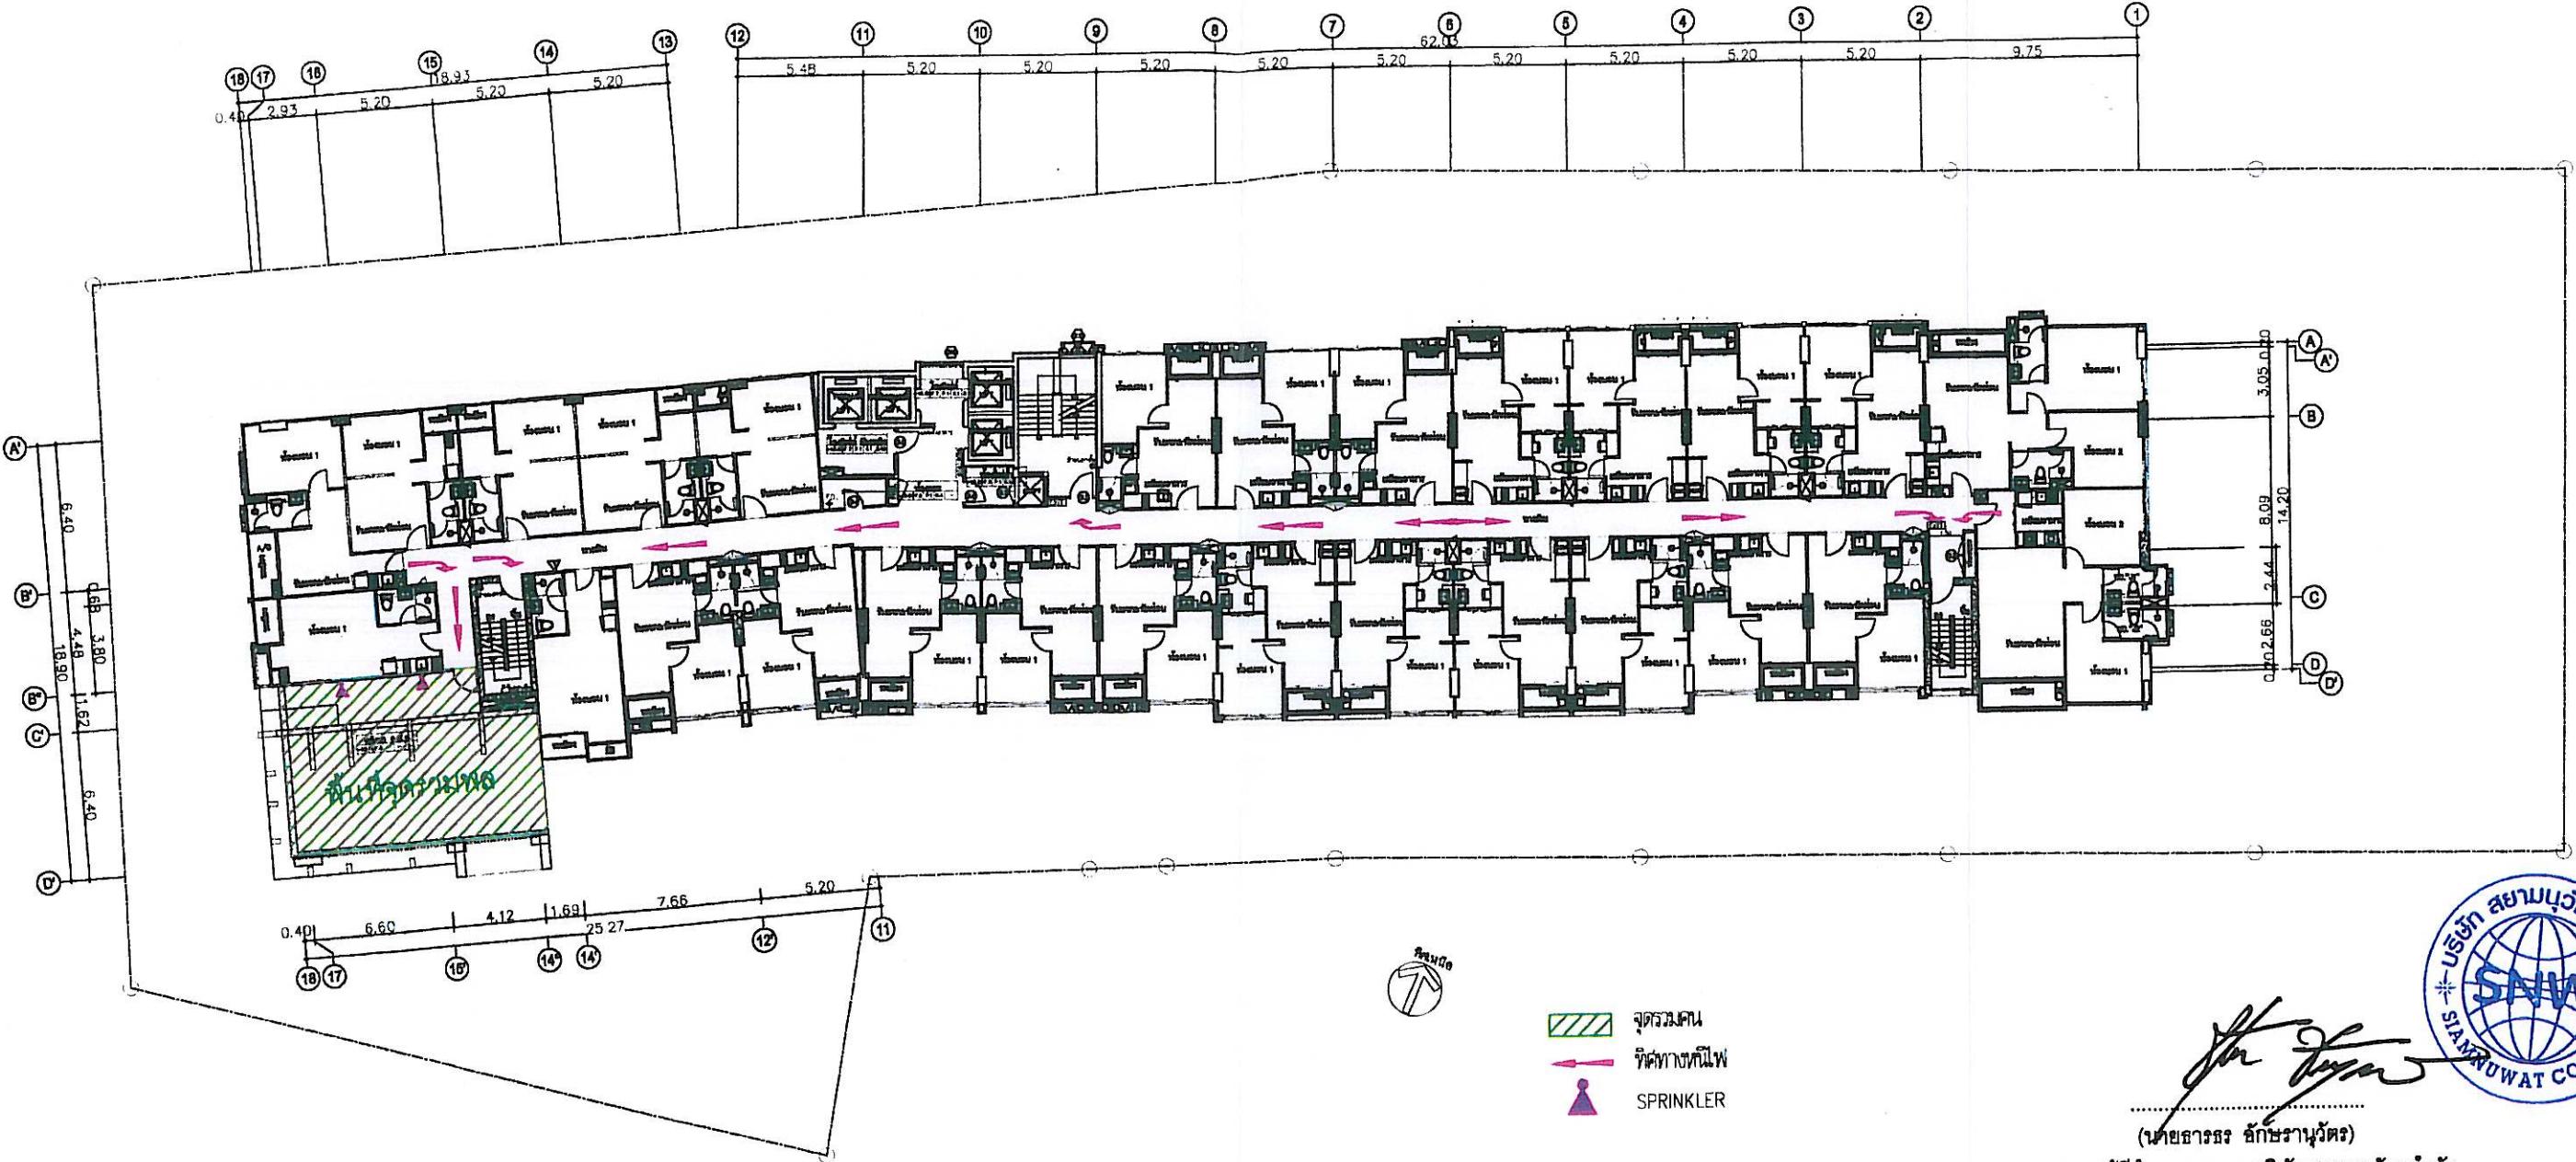
ภาพที่ 11(2) พื้นที่จุดรวมพลของโครงการบิเวนชัน 15

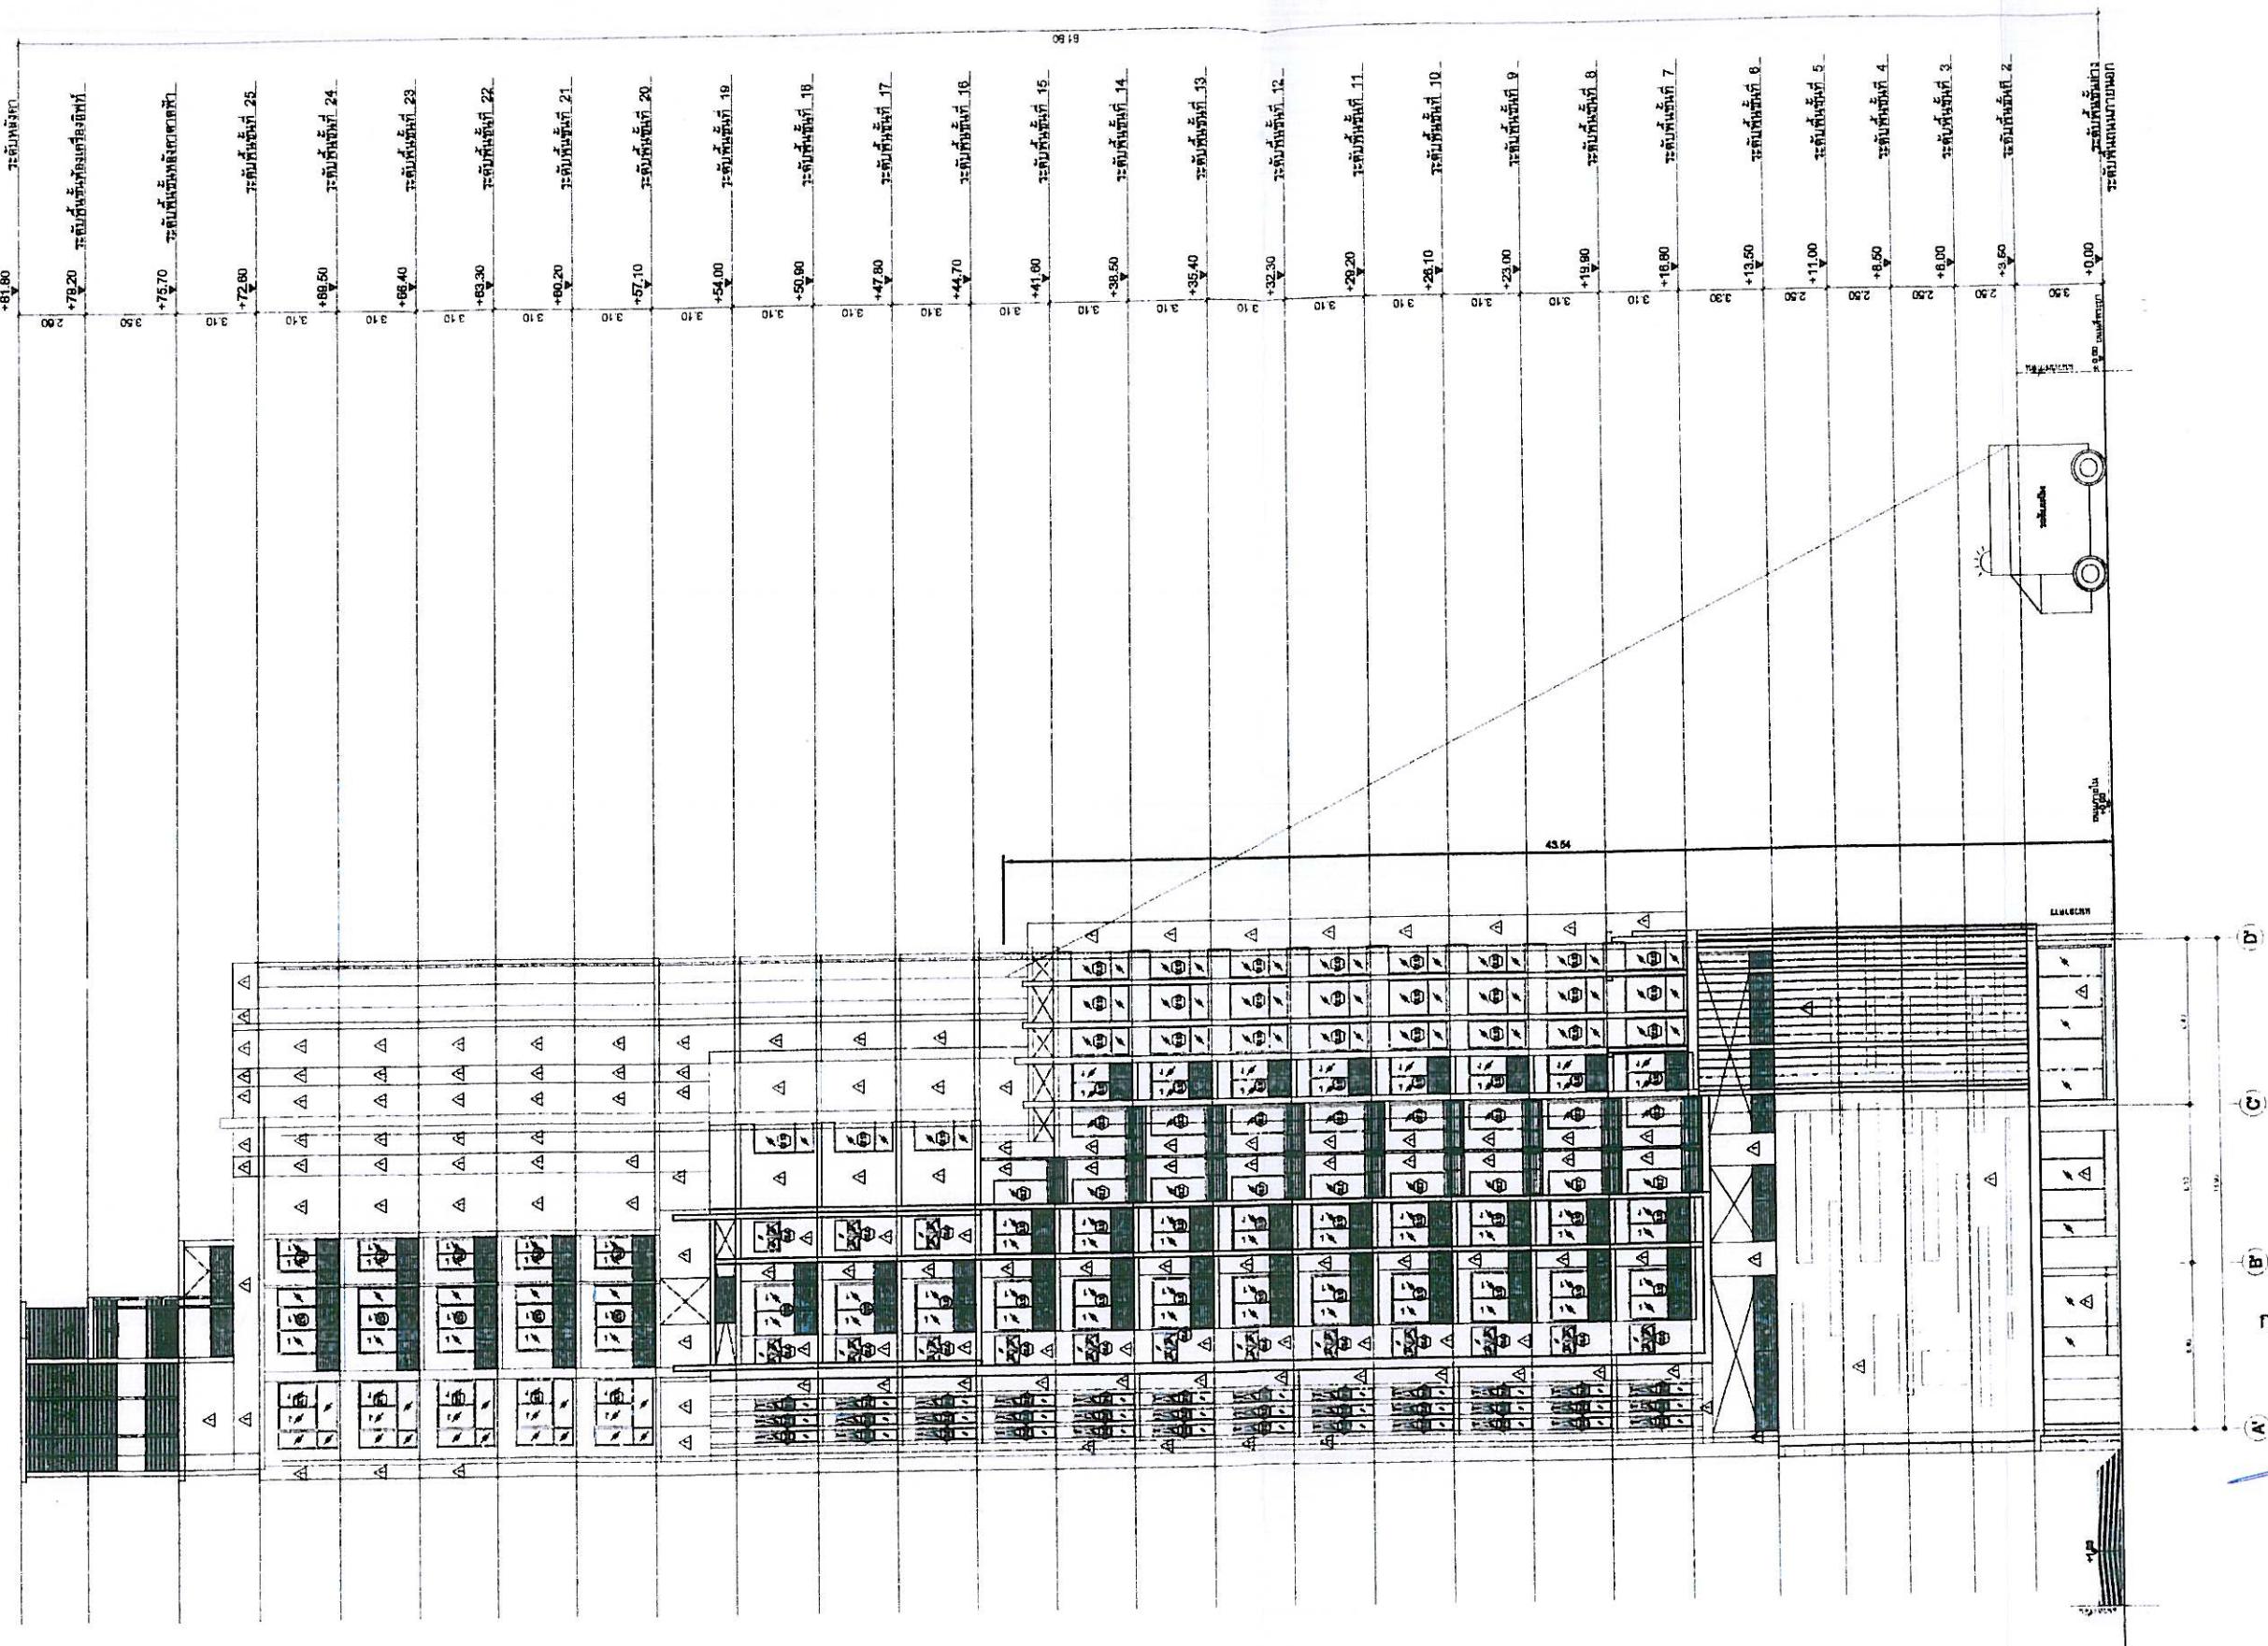
ภาพที่ 11(2) ต่อ ระดับความสูงของรถกระเช้าขึ้นต่ำกว่าดับเพลิงบางรักถึง ชั้น 15 (ความสูง 41.60 เมตร)
