เรื่อง รายงานการวิเคราะห์ผลกรอบสิ่งแวดล้อมโครงการ Wish @ Samyan

สรุปผลกระทบสิ่งแวดล้อมที่สำคัญ
มาตรการป้องกันและแก้ไขผลกระทบสิ่งแวดล้อม
และมาตรการติดตามตรวจสอบคุณภาพสิ่งแวดล้อม

โครงการ Wish @ Samyan
ถนนสีพระยา แขวงมหาพฤฒาราม เขตบางรัก กรุงเทพมหานคร

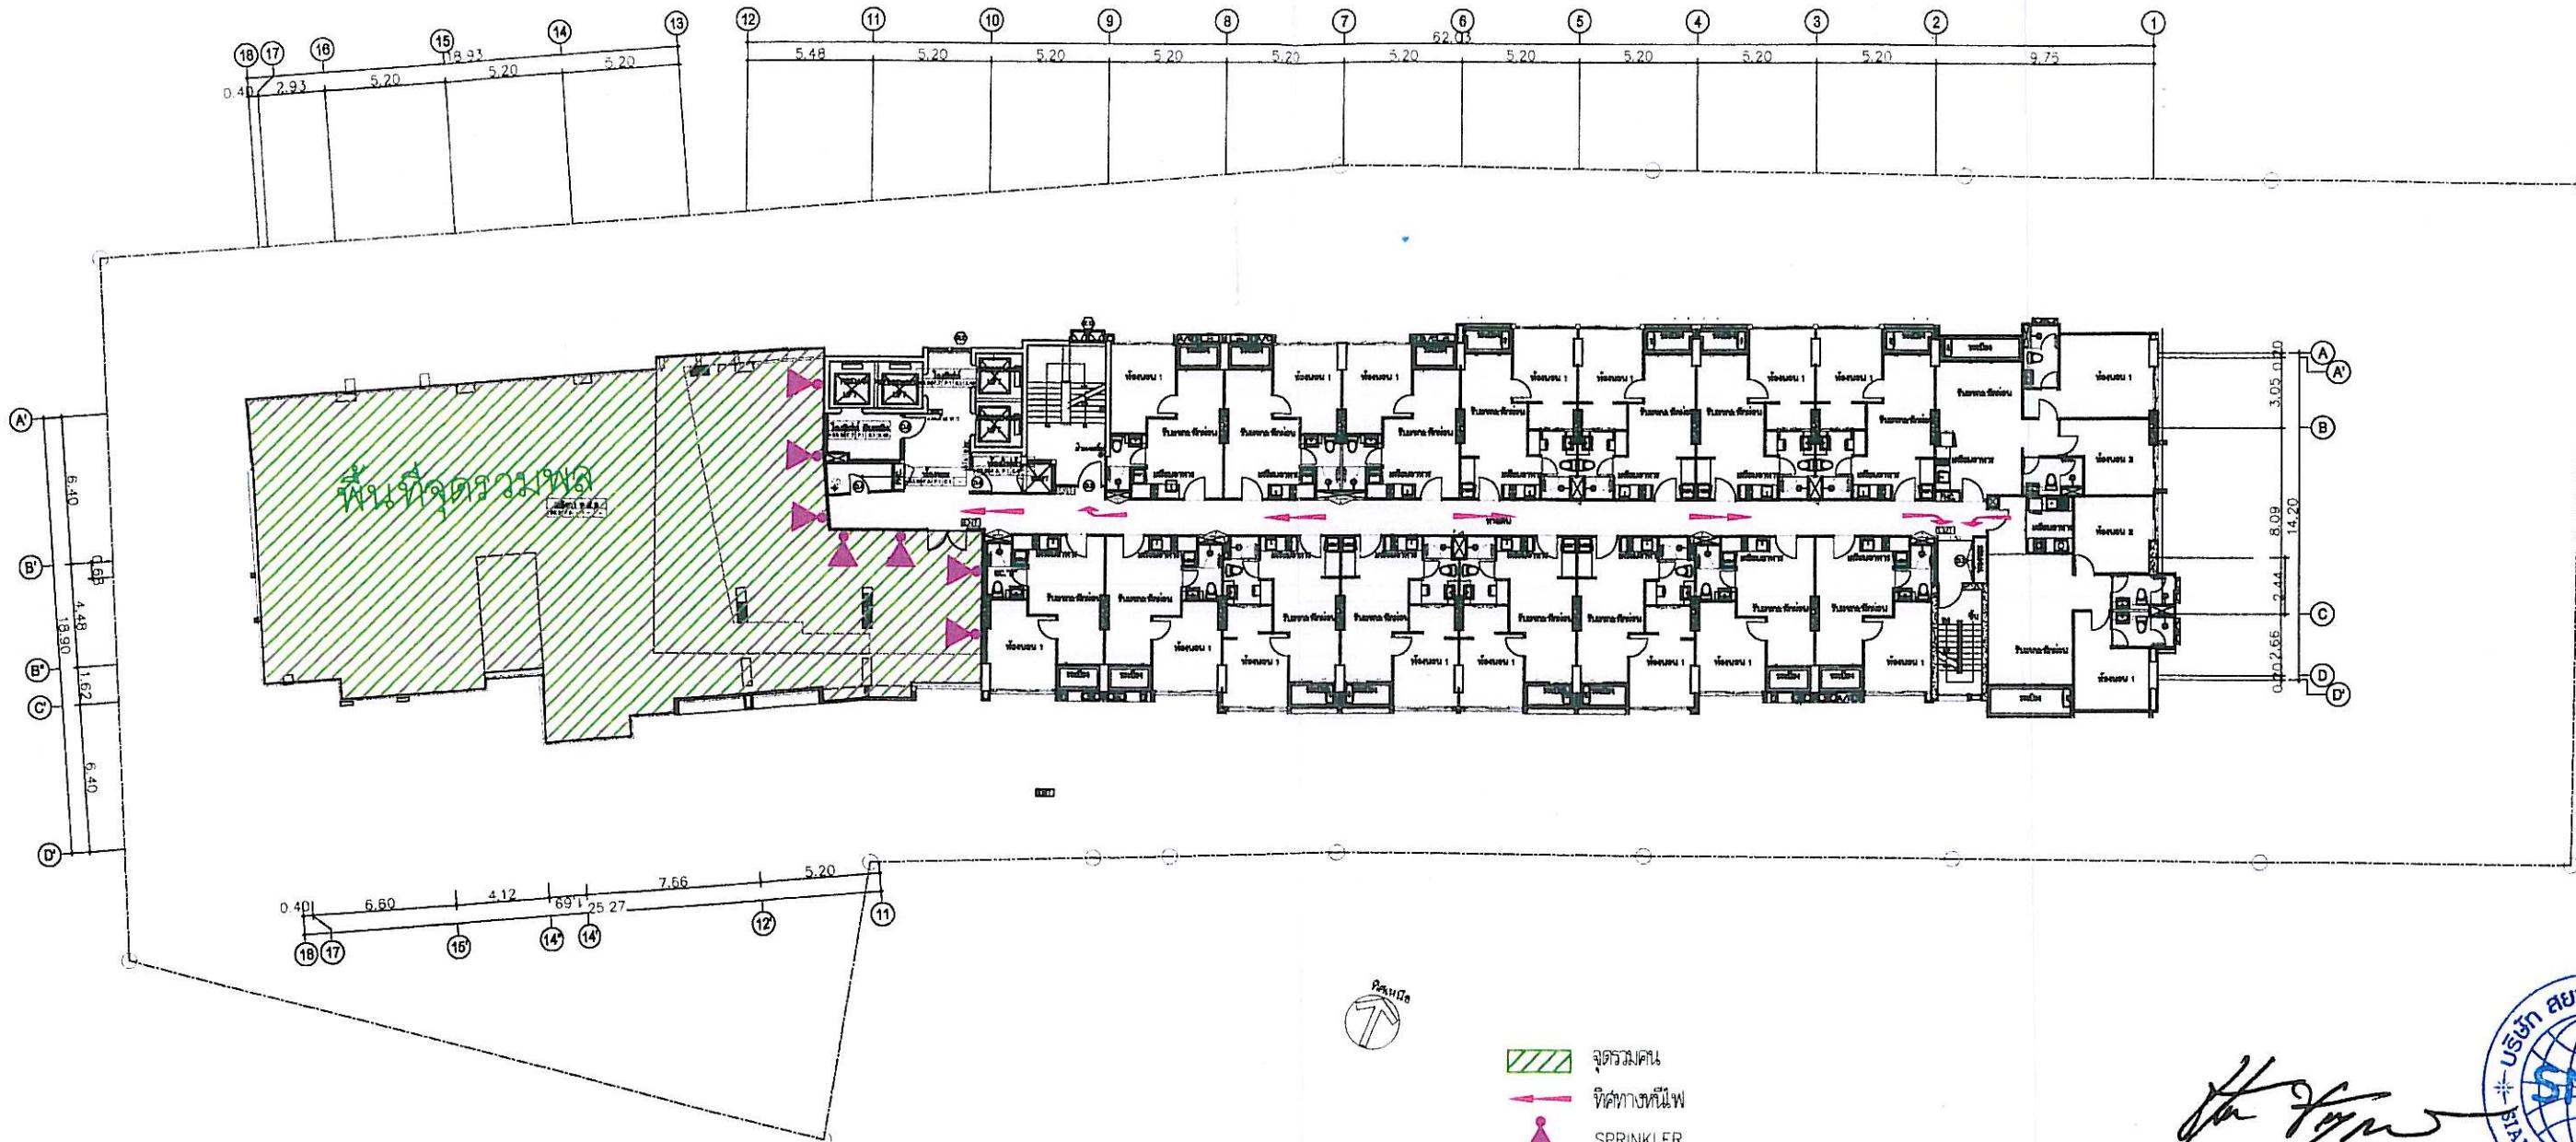
ภาพที่ 11(3) พื้นที่จุดรวมคนของโครงการบริเวณชั้น 19

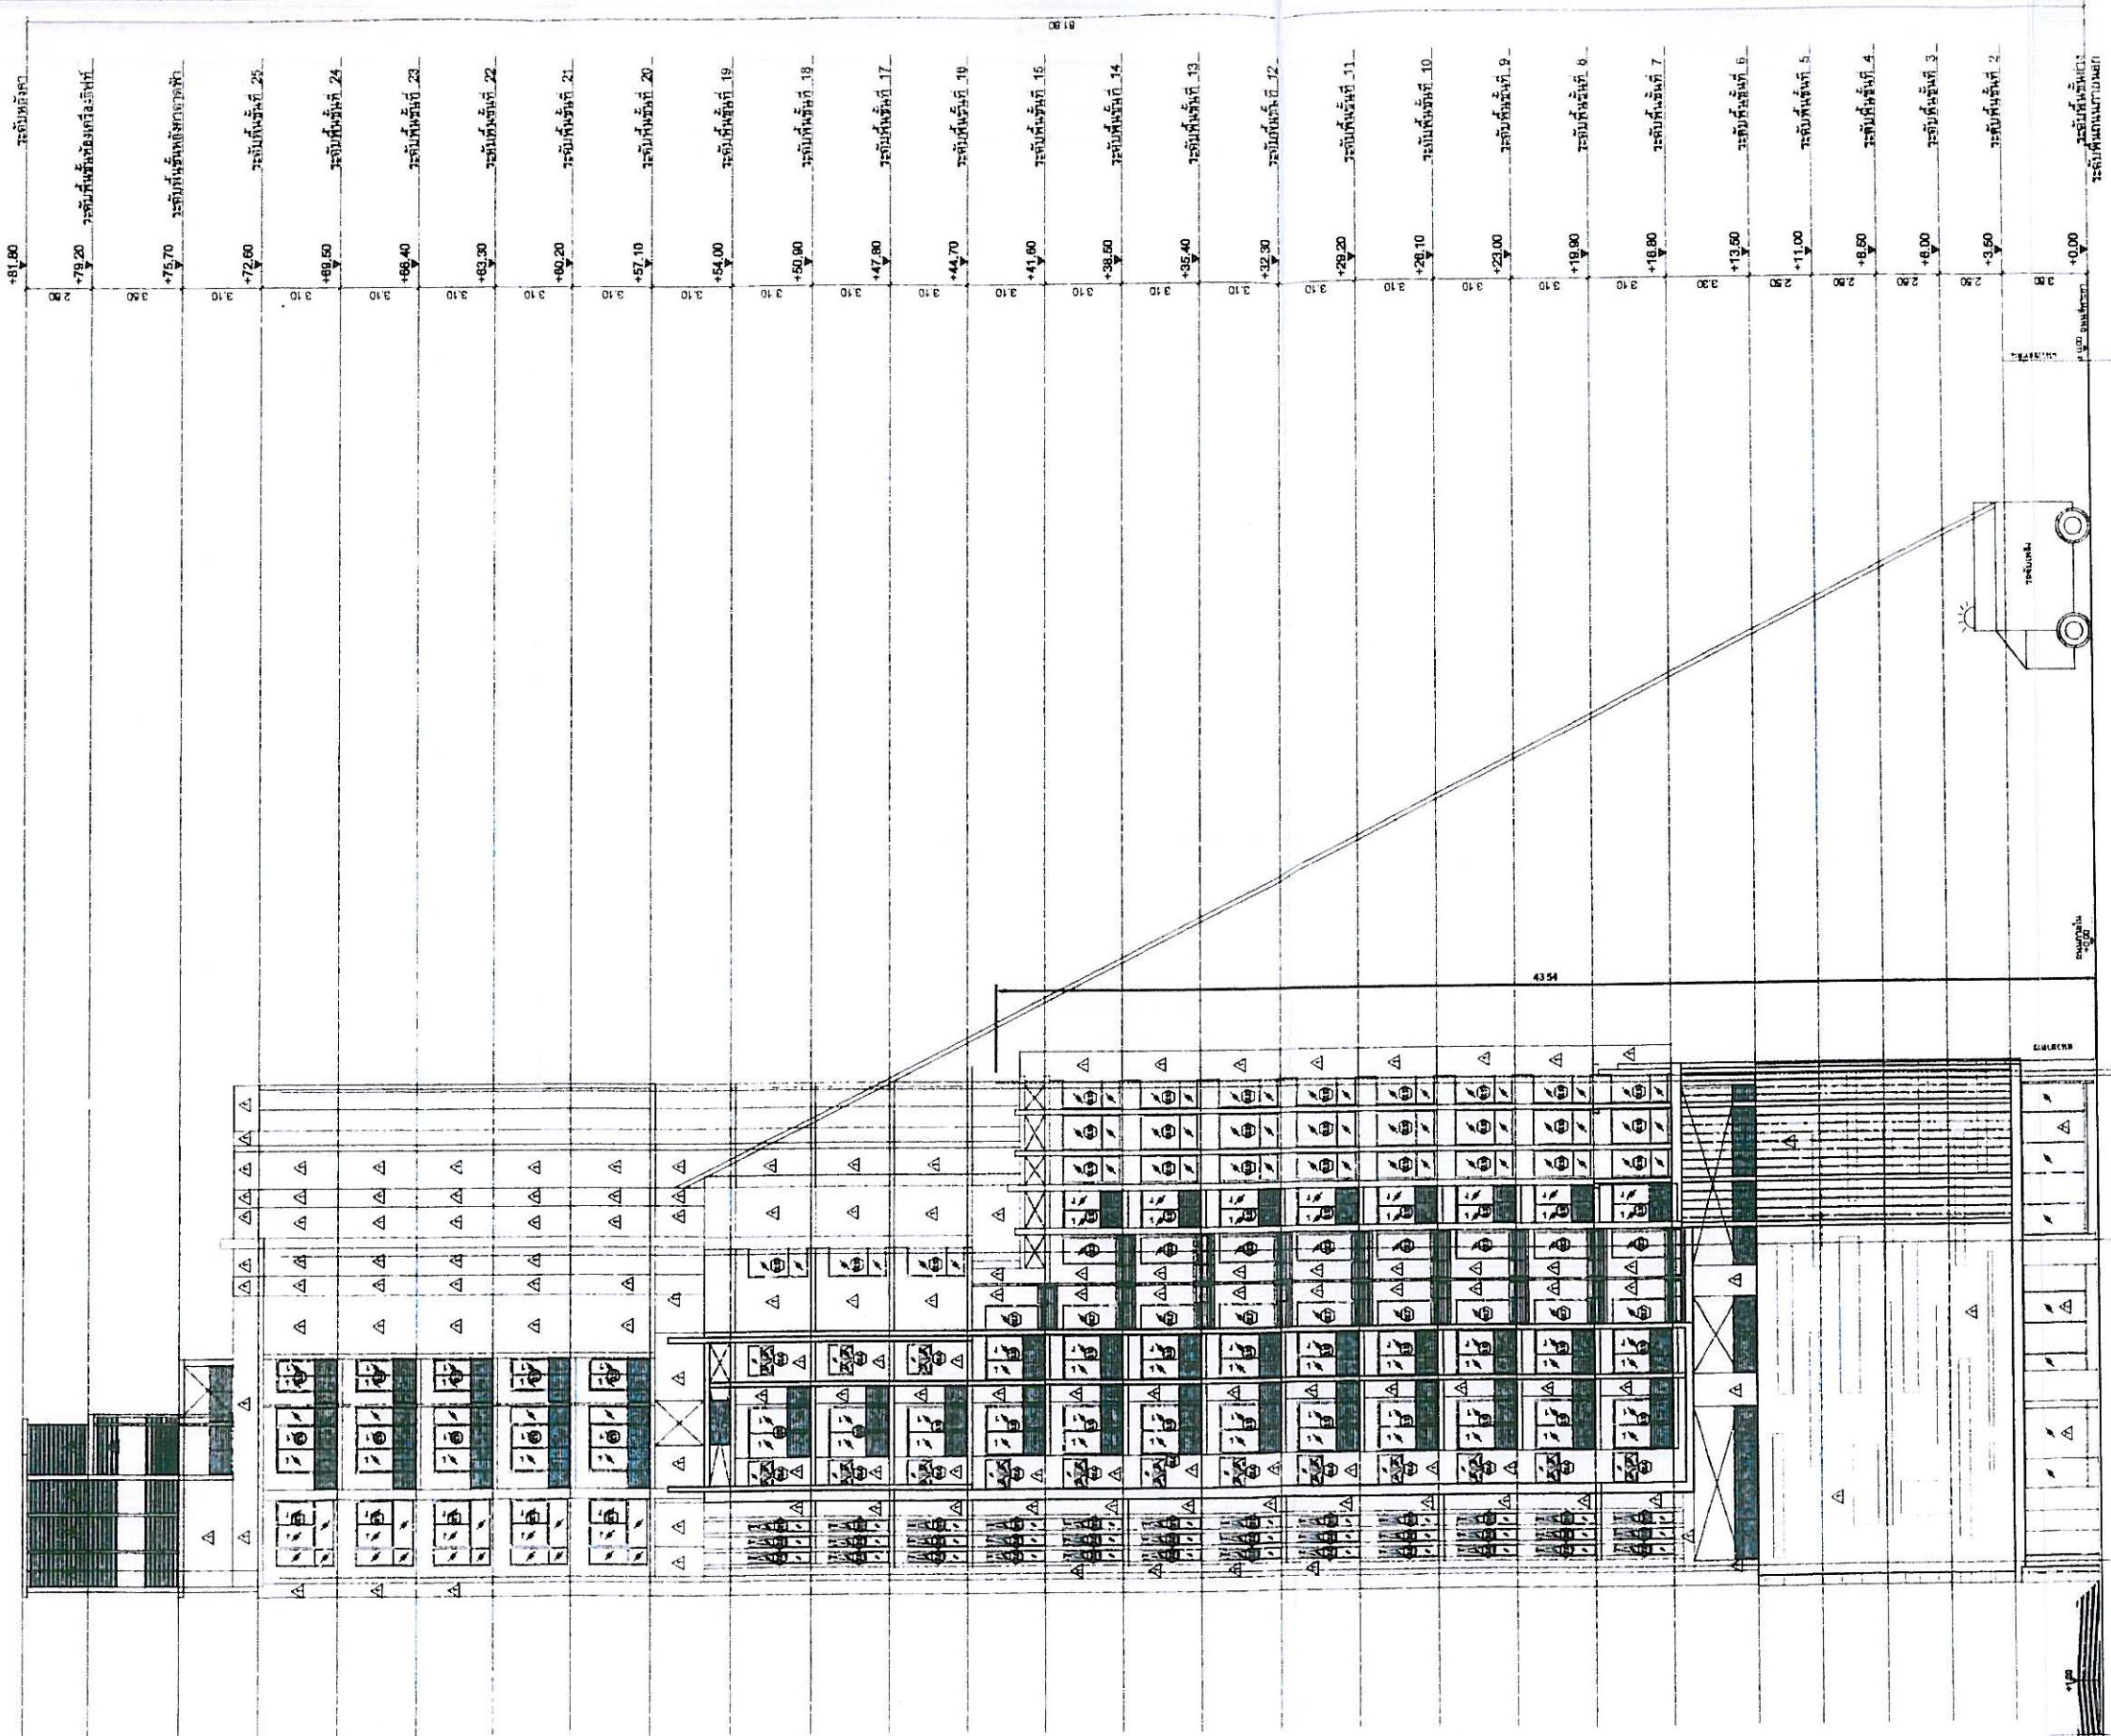
ภาพที่ 11(3) แสดง ระดับความสูงของสถาปัตยนิรภัยด้วยเส้นส่วนตัว ชั้น 19 (ความสูง 54 เมตร)

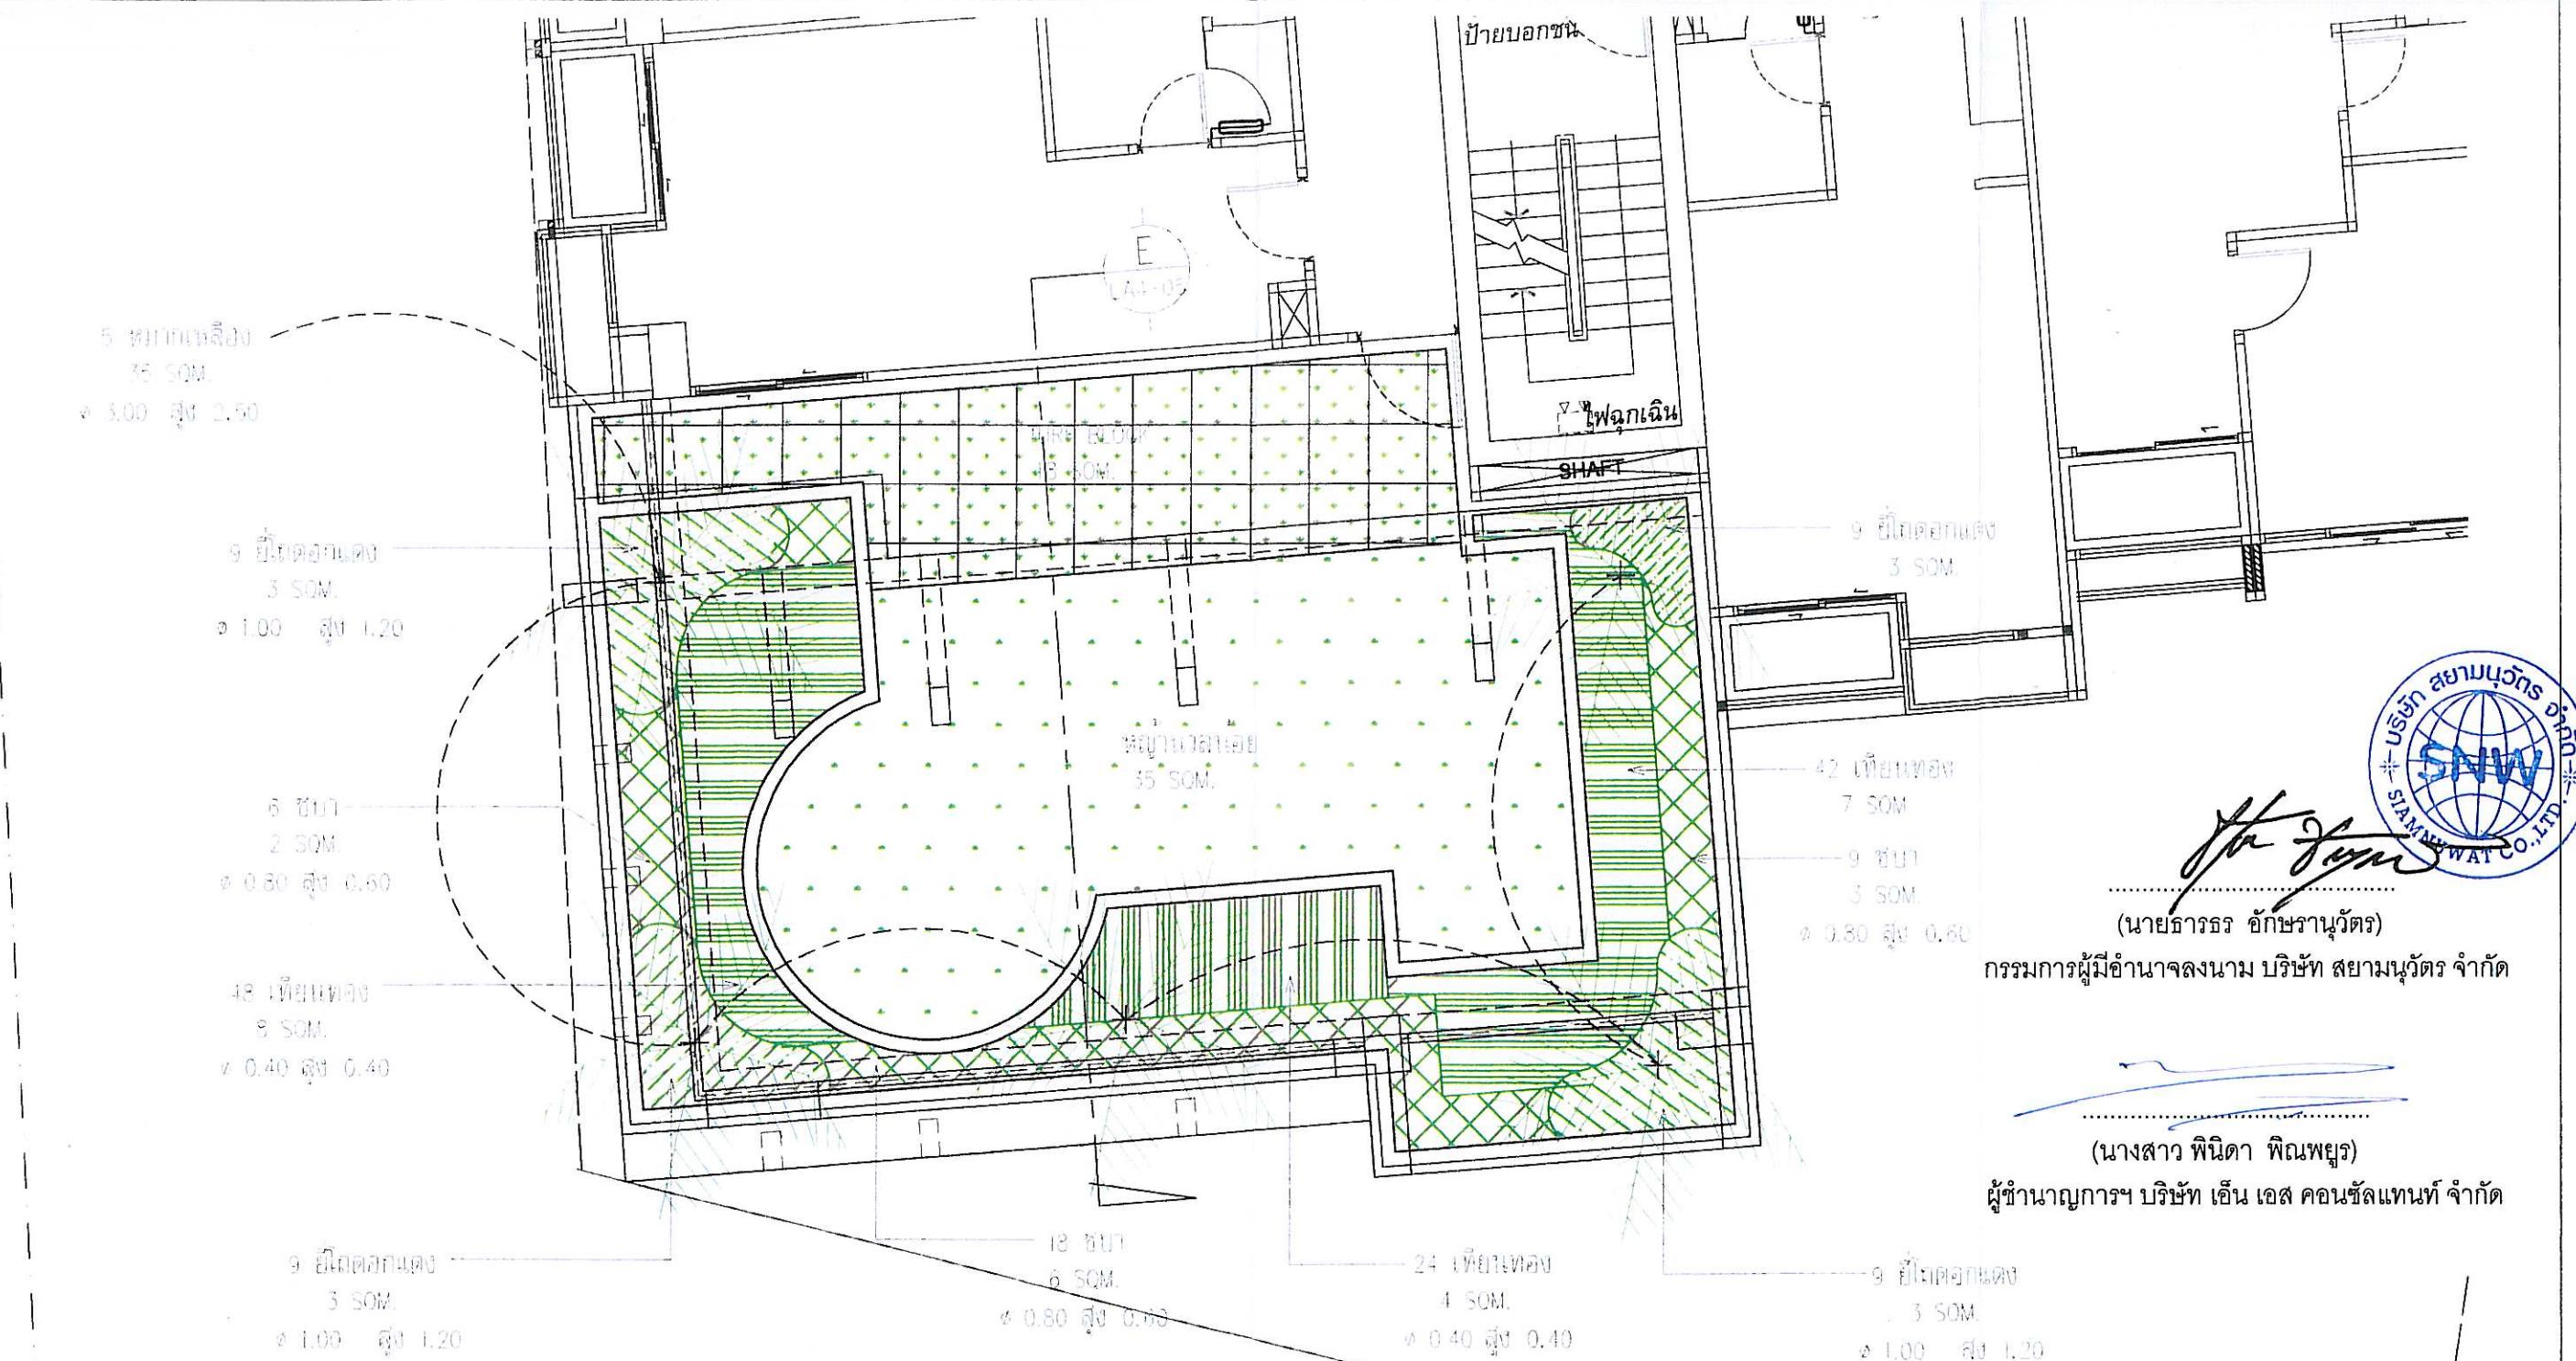
ภาคที่ 14(1) การจัดพื้นที่สีเขียวบริเวณที่ 15

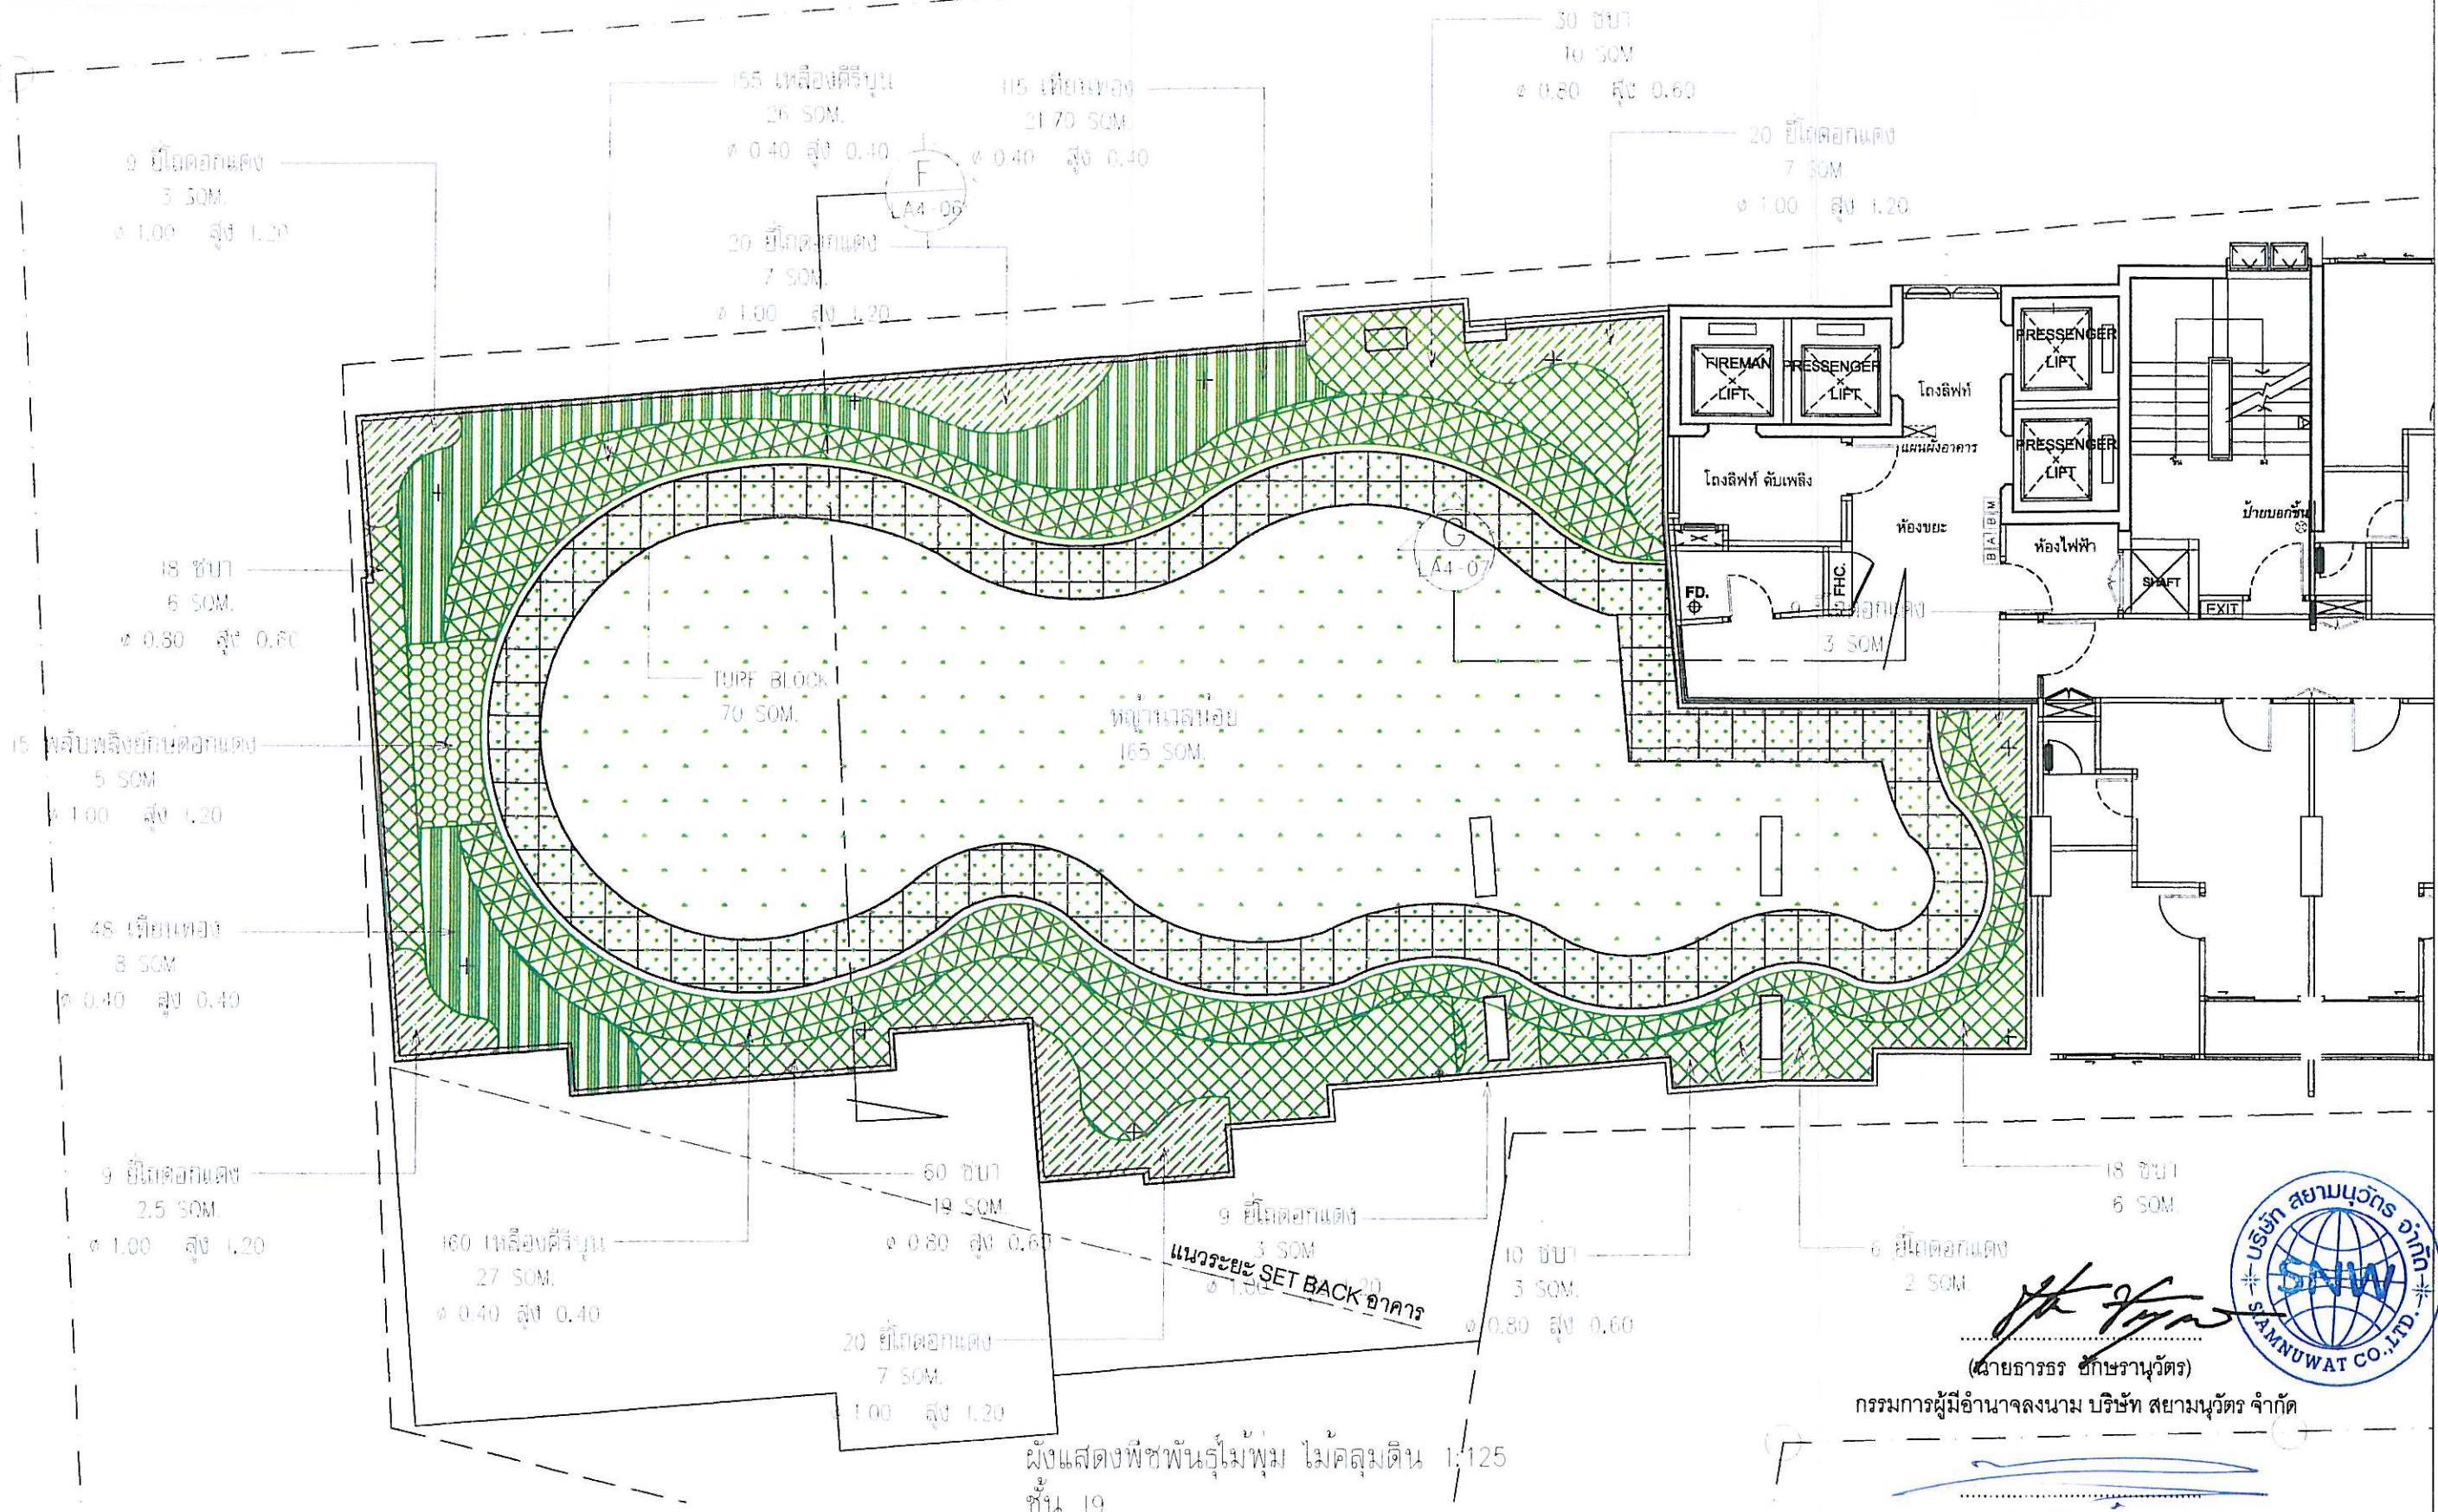
มาตราที่ 14(2) ต่อ กการจัดพื้นที่สีเขียวป่าไม้ในชั้น 19

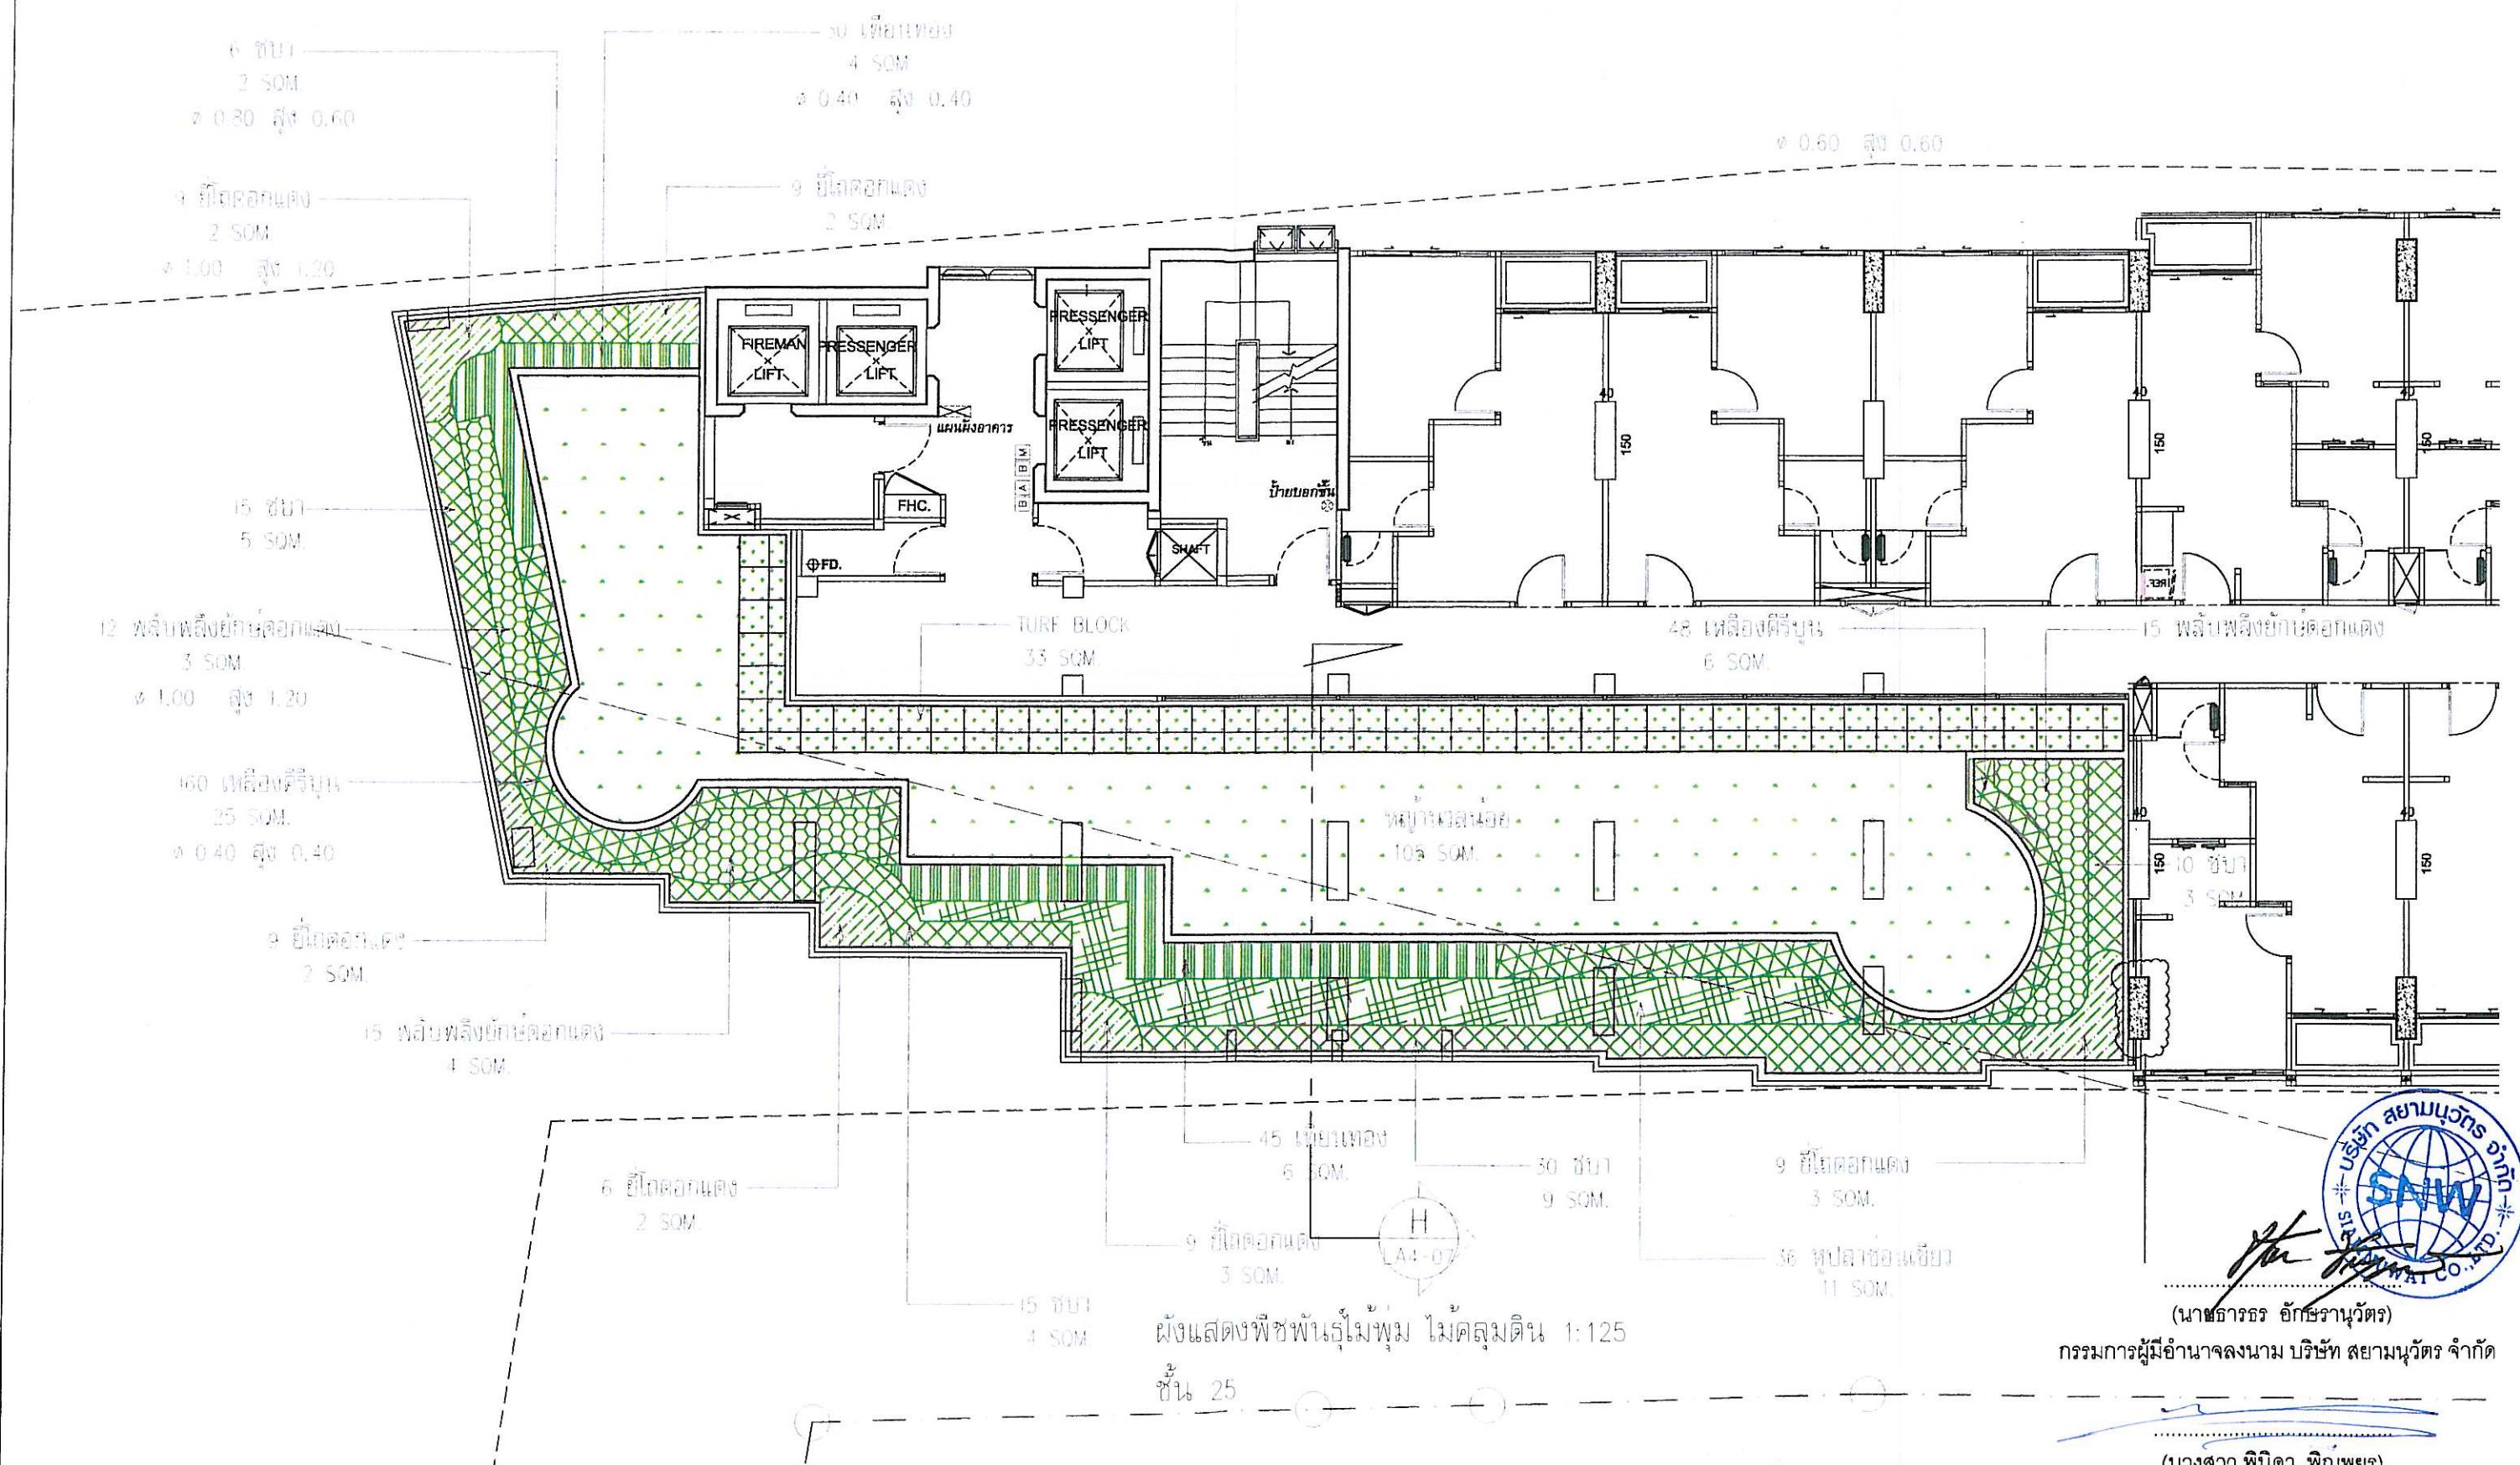
ภาพที่ 14(3) แสดง การจัดพื้นที่สีเขียวบริเวณชั้น 25
