**เรื่อง แจ้งผลการพิจารณารายงานการวิเคราะห์ผลกระทบสิ่งแวดล้อมโครงการสถานพยาบาลศาลาฯ  
เนอร์สซิ่งโขม ส่วนขยายของโรงพยาบาลศาลาฯ ของบริษัท โรงพยาบาลศาลาฯ จำกัด**

ประกาศการป้องกันและแก้ไขผลกระทบสิ่งแวดล้อม และมาตรการติดตามตรวจสอบคุณภาพสิ่งแวดล้อม  
ที่โครงการ “สถานพยาบาลศาลายาเนอร์สชิ่งโฮมส่วนขยายของโรงพยาบาลศาลายา”  
ของบริษัท โรงพยาบาลศาลายา จำกัด  
ต้องยึดถือปฏิบัติอย่างเคร่งครัด

ตารางที่ 1 รายการแสดงผลกระทบสิ่งแวดล้อมที่สำคัญ มาตรการป้องกันและแก้ไขผลกระทบสิ่งแวดล้อม ช่วงเปิดดำเนินการ

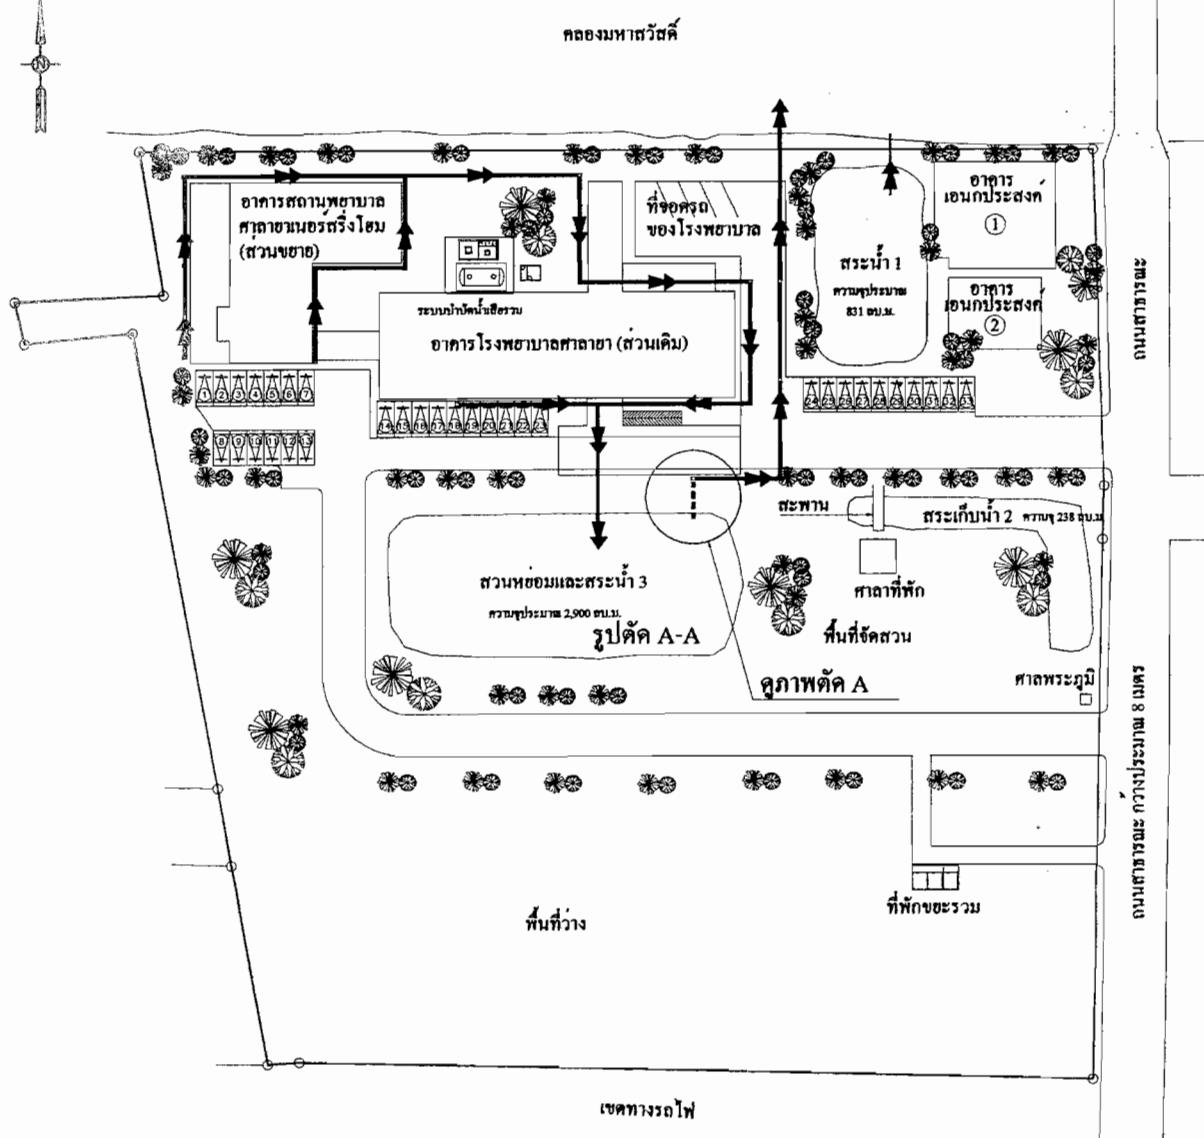
## แปลนผังระบบระบบท่าน้ำของโครงการ

← ก่อระบานยานน้ำ กสท. 0.40 เมตร.  
Slope 1:500

- Top Layer:** ท่อระบายน้ำ PVC Ø 6"
- Second Layer:** ท่อคอนกรีตระบายน้ำ RCP. Ø 0.40 m. at LL. -0.60
- Third Layer:** ท่อระบายน้ำ PVC Ø 6" at LL. -1.00
- Fourth Layer:** ท่อระบายน้ำ RCP. Ø 0.40 m. at LL. -1.50
- Bottom Layer:** กระดานไม้ ±0.00 at LL. -3.00

#### ภาคต่อ A แสดงการระบายน้ำออกนอกโครงการ

3.4 การระบายน้ำและการป้องกันน้ำท่วม : บริเวณที่ตั้งของโครงการเป็นที่ราบลุ่ม พื้นที่ยังคงเป็นกึ่งชนบทการระบายน้ำจะระบายน้ำไปตามระบบทางน้ำสาธารณะไปยังแหล่งรองรับน้ำต่างๆ ตามธรรมชาติก่อนระบายน้ำ ลงสู่คลองมหาสวัสดิ์	- โครงการควบคุมอัตราการระบายน้ำหลังพัฒนาโครงการให้มีอัตราการระบายน้ำไม่เกินก่อนที่จะพัฒนาโครงการ ซึ่งปริมาณน้ำส่วนเกินที่ต้องหน่วงไว้ประมาณ 10 ลบ.ม. โดยใช้สะ้นน้ำ 3 ซึ่งมีความจุประมาณ 2,900 ลบ.ม. รองรับน้ำฝน และระบายน้ำออกตามแรงโน้มถ่วงโดยไม่มีการใช้ปั๊มน้ำ เพื่อเป็นการประหยัดพลังงาน โดยควบคุมอัตราการระบายน้ำออกให้อยู่ในอัตรา 0.054 ลบ.ม./วินาที ซึ่งน้อยกว่าอัตราการระบายน้ำก่อนพัฒนาโครงการซึ่งอยู่ที่ 0.208 ลบ.ม./วินาที ดังนั้นผลกระทบเกี่ยวกับการระบายน้ำในโครงการและภัยธรรมชาติที่เกิดขึ้นในระดับต่ำ	<p>1. ทำการล้างท่อระบายน้ำโดยรอบอาคารโครงการ 2 ครั้ง / ปี (ก่อนและหลังฤดูฝน)</p> <p>2. จัดให้มีสะ้นน้ำ 3 ความจุ 2,900 ลบ.ม. เป็นบ่อหน่วงน้ำและควบคุมอัตราการระบายน้ำออกให้อยู่ในอัตรา 0.054 ลบ.ม./วินาที โดยระบายน้ำออกด้วยวิธีแรงโน้มถ่วงเพื่อประหยัดพลังงาน (ภาพที่ 3)</p> <p>3. ตัดท่อระบายน้ำอุดตันให้ฉีดล้างทำความสะอาด และชุดถอดตะกอนออก</p> <p>4. หากพบว่าท่อระบายน้ำแตกหรือหัก ต้องดำเนินการซ่อมแซม/เปลี่ยนท่อใหม่ทันที</p>	- ตรวจสอบบ่อพัก, ท่อระบายน้ำรอบโครงการ

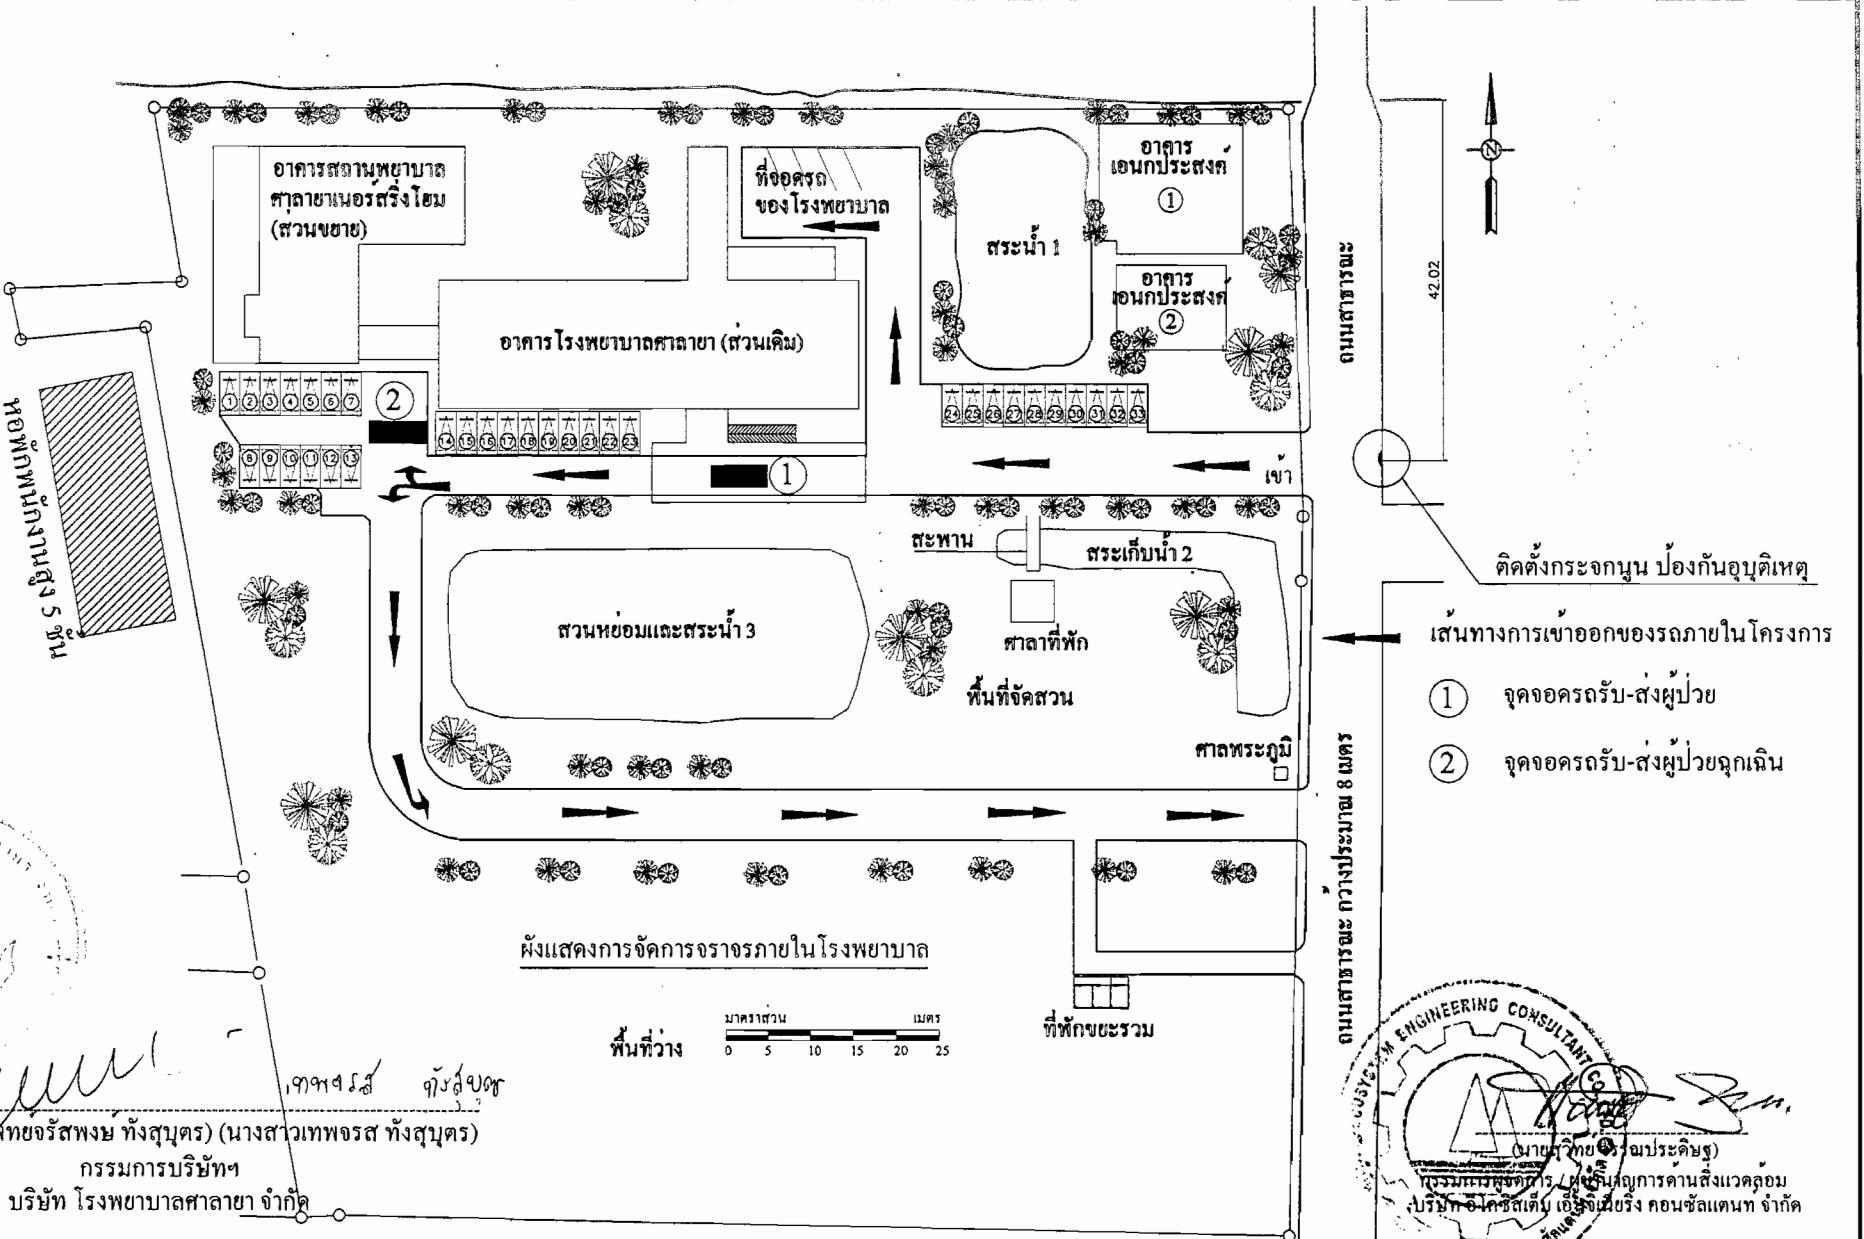
4.

ผังแสดงการจัดการจราจรภายในโรงพยาบาล  
ที่จอดรถรับ-ส่งผู้ป่วย และที่จอดผู้ป่วยฉุกเฉิน
