รายงานฉบับสมบูรณ์ (ส่วนที่ 1 : บทที่ 1 ถึงบทที่ 6)
รายงานการวิเคราะห์ผลกรະທบสิ่งแวดล้อม

โครงการ โรงพยาบาลสุขุมวิท

ตั้งอยู่ที่ ถนนสุขุมวิท

บริษัท เอ็น. เอส. คอนซัลแทนท์ จำกัด

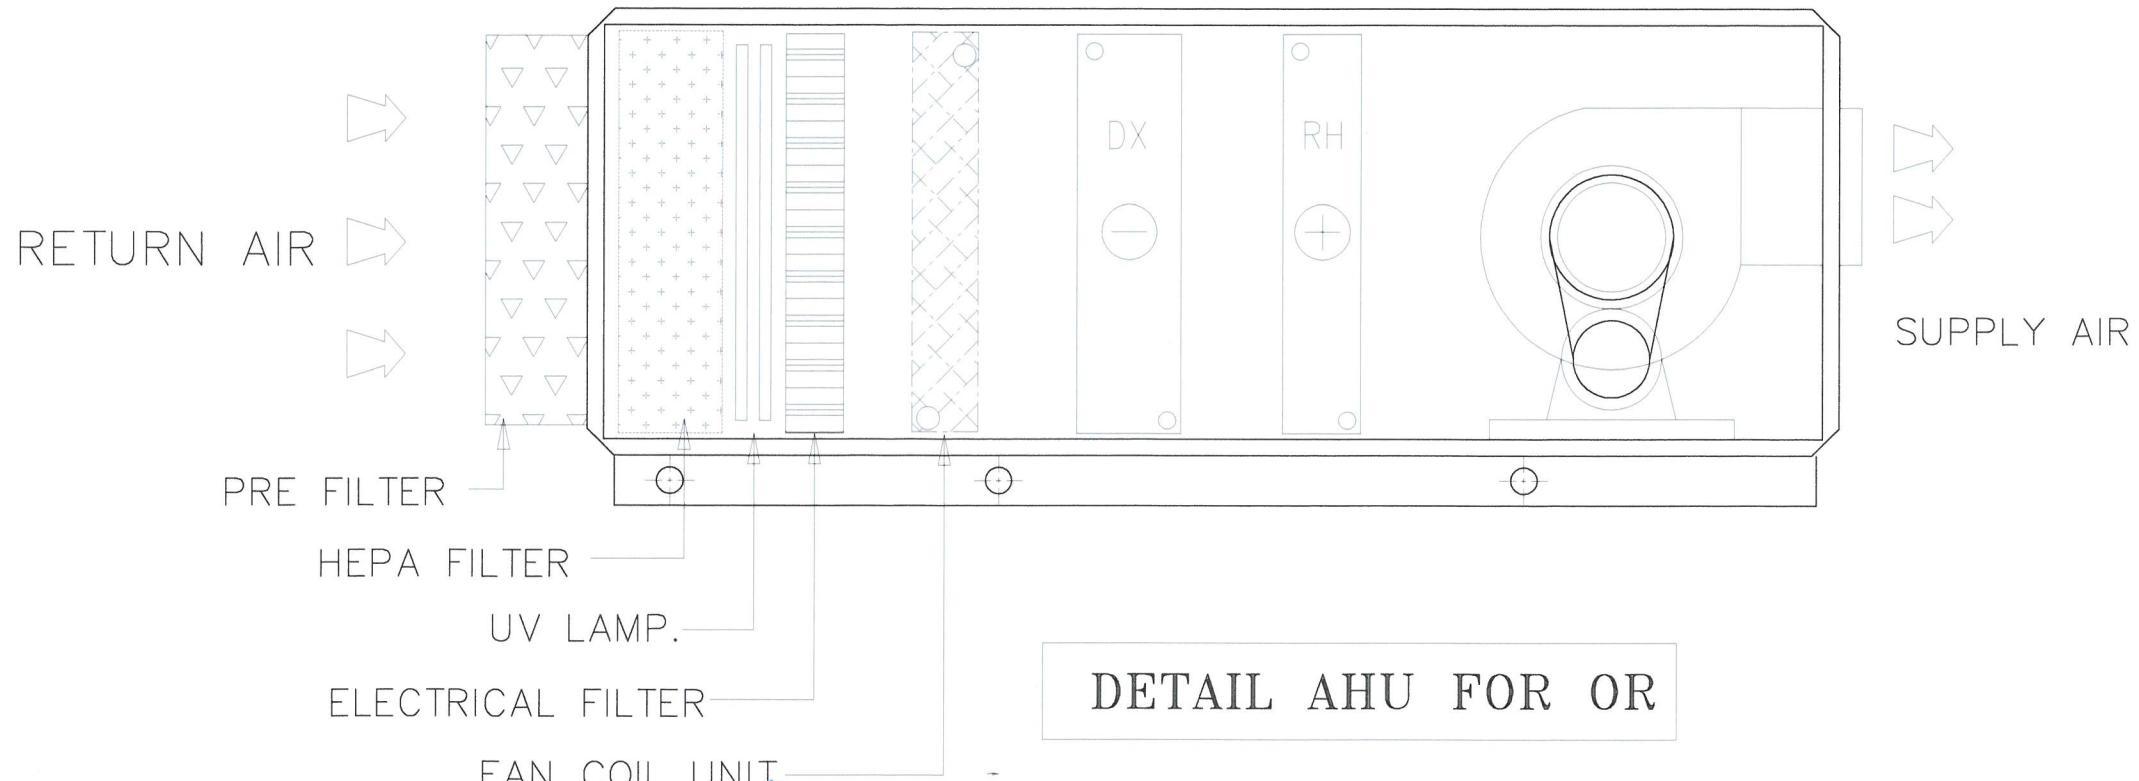
1. เครื่องปรับอากาศของห้องผ่าตัดมี EXTERNAL STATIC 3.0 in.Wg.
2. เครื่องปรับอากาศของห้องแยกโรคมี EXTERNAL STATIC 2.0 in.Wg.
3. ท่อลมของเครื่องปรับอากาศสำหรับห้องผ่าตัดเป็นการเชื่อมแบบมีหน้าแปลน.
4. ท่อลมของเครื่องปรับอากาศสำหรับห้องแยกโรคเป็นการเชื่อมแบบมีหน้าแปลน.
