**สรุปมาตรการป้องกัน และแก้ไขผลกระทบสิ่งแวดล้อม  
และมาตรการติดตามตรวจสอบคุณภาพสิ่งแวดล้อม**

รายงานการวิเคราะห์ผลกระทบสิ่งแวดล้อมเหมืองแร่ทินปูน  
เพื่ออุดสาหกรรมปูนซีเมนต์ ตำบลที่วัง ชุมนay และถ้ำใหญ่

**บริษัท ปูนซีเมนต์ไทย (ทุ่งสง) จำกัด**

วิทยาลัยสิ่งแวดล้อม มหาวิทยาลัยเกษตรศาสตร์

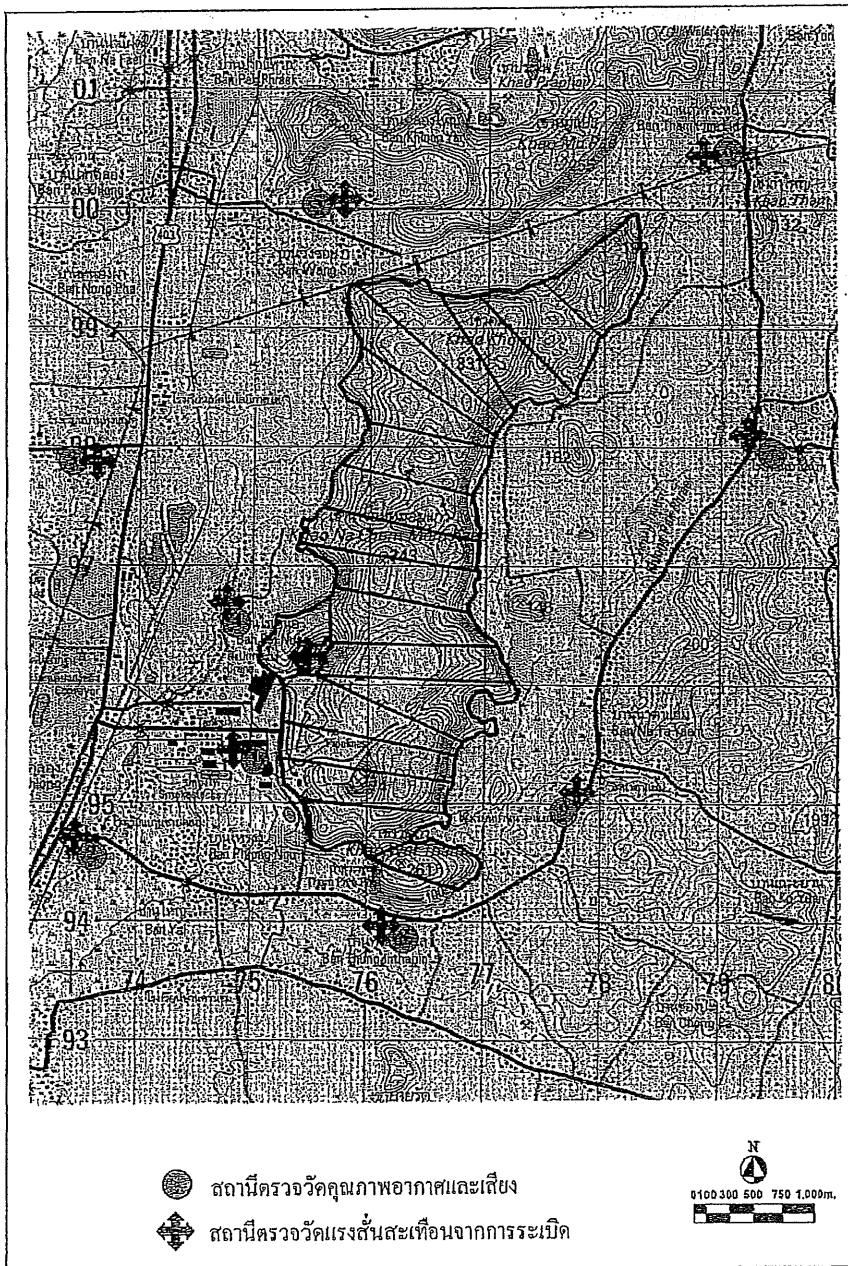
ภาพที่ M1 ดำเนินการศึกษาตรวจสอบคุณภาพอากาศและความดันอากาศเทือน ของโครงการเหมืองหินปูน  
อำเภอทุ่งสง จังหวัดศรีสะเกษ

ประเภทของเครื่องมือ	วิธีการติดตามตรวจสอบ	สถานที่ที่นำไปใช้งาน	ระยะเวลาและค่าใช้จ่าย	ผู้รับผิดชอบ
1. คุณภาพอากาศ	วัดด้วย 1) ตัวเรือนการตรวจสอบคุณภาพของควันเชื้อเชื้อ แมลง Volumne Air Sampler ละเอียด 24 ชั่วโมง 2) เครื่องเพิ่มน้ำหนักช่วง ตัวเรือนที่ทำการตรวจสอบ 1) ผู้ตรวจสอบจะตรวจสอบโดยภาพ (TSP) 2) ผู้ตรวจสอบประเมินผลต่อกันว่า 10 "นิคอล (PM<10)	1) สำเนาของบันทึกน้ำหนัก (2) วัสดุทดสอบ 3) วัสดุทดสอบ (4) ปืนไฟฟ้า (5) สำเนาวัสดุทดสอบ (6) ข้อความทดสอบ (7) โรงเรียนที่ผ่านมาพิสูจน์ 8) บันทึกช่าง (9) โรงเรียนที่ผ่านมาพิสูจน์ (ราบที่ M1)	3 วันต่อเดือน จำนวน 2 ครั้ง/ปี (ผู้ต. นิย. เมือง พม.-ธ.ก.)	500,000 บาท/ปี

2. ระดับเสียง	วัดด้วย 1) ตัวเรือนการตรวจสอบคุณภาพเสียง Sound Pressure Level Meter 2) เครื่องเพิ่มน้ำหนักช่วง ตัวเรือนที่ทำการตรวจสอบ 1) L <sub>eq,24 hrs</sub> 2) L <sub>max</sub>	1) สำเนาของบันทึกน้ำหนัก (2) วัสดุทดสอบ 3) วัสดุทดสอบ (4) ปืนไฟฟ้า (5) สำเนาวัสดุทดสอบ (6) ข้อความทดสอบ (7) โรงเรียนที่ผ่านมาพิสูจน์ 8) บันทึกช่าง (9) โรงเรียนที่ผ่านมาพิสูจน์ (ราบที่ M1)	3 วันต่อเดือน จำนวน 2 ครั้ง/ปี (ผู้ต. นิย. เมือง พม.-ธ.ก.)	150,000 บาท/ปี

3. เมตรตั้งแต่หัวลง 70 เมตรตื้นๆ	วัดด้วย 1) ตัวเรือนการตรวจสอบคุณภาพเสียงของควันเชื้อเชื้อ น้ำหนักตื้นๆ เชื้อเชื้อ สำหรับ 2) เมตรตั้งแต่หัวลง 70 ตัวเรือนที่ทำการตรวจสอบ 1) Peak velocity (mm / sec) 3 แผน	1) สำเนาของบันทึกน้ำหนัก (2) วัสดุทดสอบ 3) วัสดุทดสอบ (4) ปืนไฟฟ้า (5) สำเนาวัสดุทดสอบ (6) ข้อความทดสอบ (7) โรงเรียนที่ผ่านมาพิสูจน์ 8) บันทึกช่าง (9) โรงเรียนที่ผ่านมาพิสูจน์ 10) รากไม้ (เฉพาะต้นไม้ที่ต้องตัด)	ช่วงเวลาที่ทำการตรวจสอบ จำนวน 1 ครั้ง/ ปี (เมศ. ก.พ.)	100,000 บาท/ปี

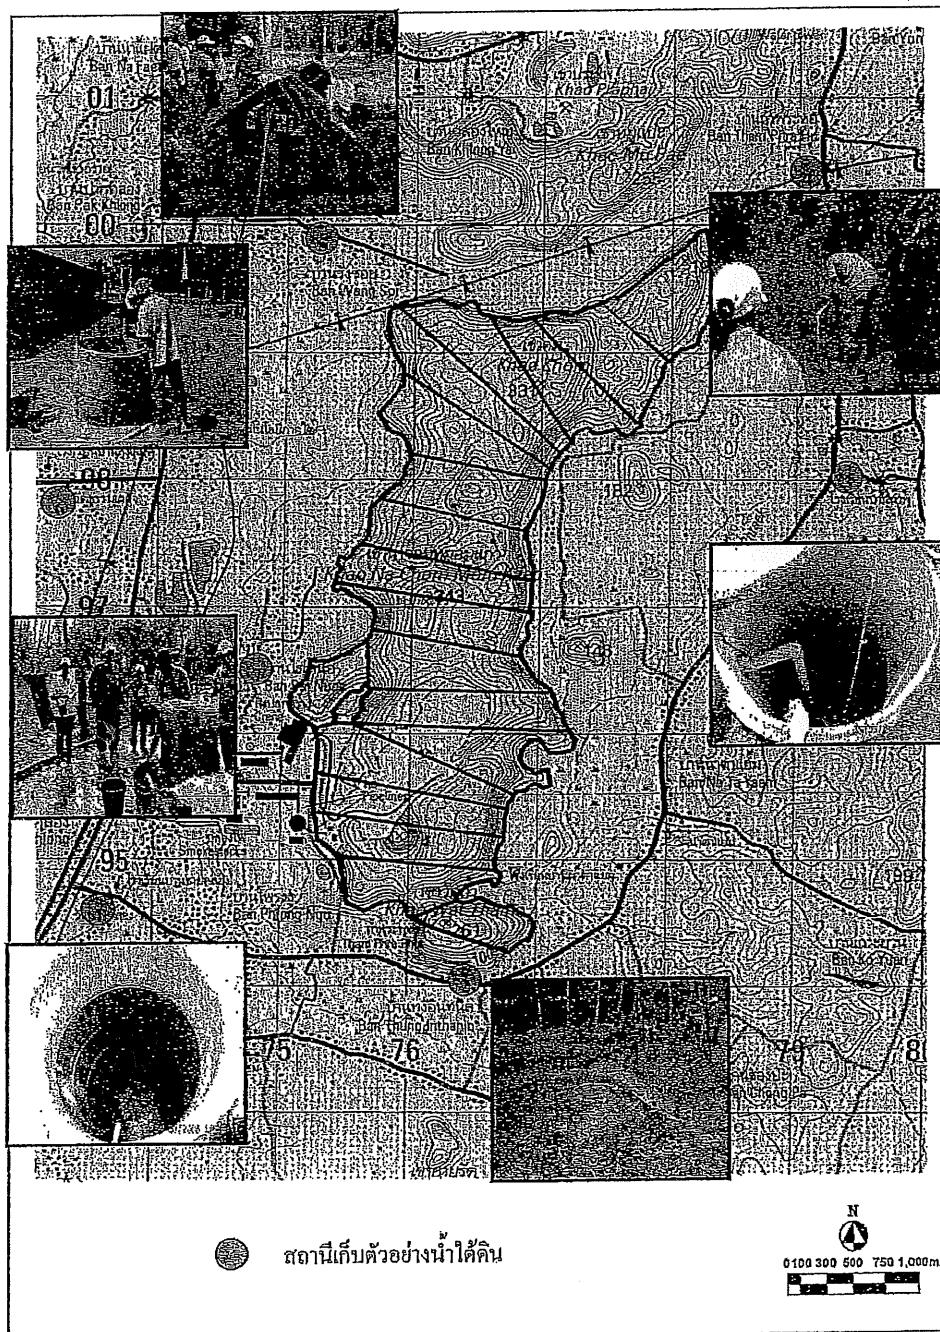
ภาพที่ M2 ดำเนินการดัดตามตรวจสอบอุณหภูมิให้เข้มข้นโครงการเหมืองหินปูน  
อำเภอพุ่งสง จังหวัดนครศรีธรรมราช

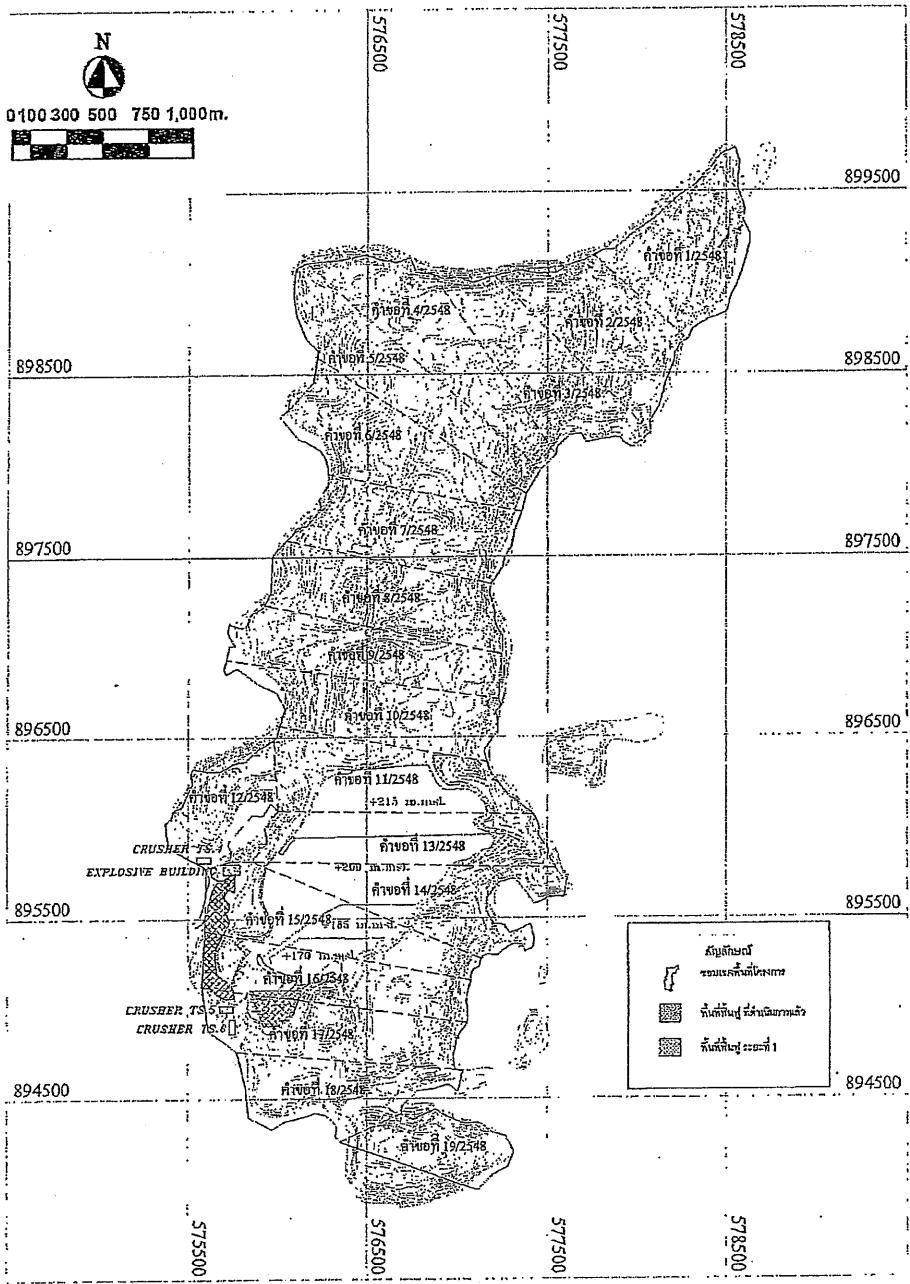
ภาพที่ 1 บริเวณพื้นที่ทำการฟื้นฟูแผนกการไฟฟ้า ประจำปี พ.ศ. ๒๕๕๔-๒๕๕๘ (๓๔ ไร่)

ช่วงระยะการพื้นที่สุภาพระหว่างปี 2554-2558 เป็นช่วง 5 ปีแรก ที่ได้รับประกาศนียกต์ใหม่ แผนการทำเหมือง ส่วนใหญ่จะอยู่ในด้านที่ได้รับพื้นที่ประทวนบัตร และเริ่มการพัฒนาป้อมเหมืองด้านทิศเหนือ การทำเหมืองในช่วงนี้ จะเป็นการขยายป้อมเหมืองจนถึงบริเวณขอบบ่อเหมือง จนถึงบริเวณพื้นที่ซึ่งจะเป็น Buffer Zone ที่ระดับ 200 ม.ร.ท. ก. พื้นที่ที่เป็นพื้นที่สุภาพประกอบด้วยพื้นที่ 2 บริเวณ รวมพื้นที่ทั้งหมดประมาณ 34 ไร่ รายละเอียดของพื้นที่และการพื้นฟูมีดังนี้ (ภาพที่ 1)

1) พื้นที่ขอบบ่อเหมืองด้านทิศตะวันออก เป็นพื้นที่ Buffer Zone อよที่ ที่ระดับประมาณ 200 ม.ร.ท. ก. ลักษณะพื้นที่มีลักษณะเป็นขั้นบันได มีพื้นที่ที่ประมาณ 25 ไร่ สำหรับพื้นที่ไม่ใช่ป่าลึกหรือ ะเนินพันธุ์ไม้ เช่น ทุ่งฟ้า สะเดาเทียน ไทร ซึ่งมีทรงพุ่มกว้าง สามารถปิดบังกิจกรรมการทำเหมือง และ ใบอ้างค่ามารถจับผู้ที่เกิดจาก การระเบิด ได้เป็นอย่างดี และปลูกเสริมตัวยังพื้นที่ไม้พื้นเมือง และพืชพรรณดินคราดถูกตัดราก รวมทั้งพันธุ์ไม้ต้องต่อไป

2) ขอบบ่อเหมือง บริเวณด้านทิศตะวันตก ที่ระดับ 200 ม.ร.ท. ก. ซึ่งบริเวณขอบ Sink-Hole ลักษณะพื้นที่เป็นขั้นบันได หันหน้าไปทางด้านทิศเหนือ มีเนื้อที่ประมาณ 9 ไร่ สำหรับพื้นที่ไม่ใช่ป่าลึก ะเนินพันธุ์ไม้คุณดิน พันธุ์ไม้พื้นเมืองและไม่ห้องถินโภเริ่า รวมถึงพันธุ์ไม้เลื้อย

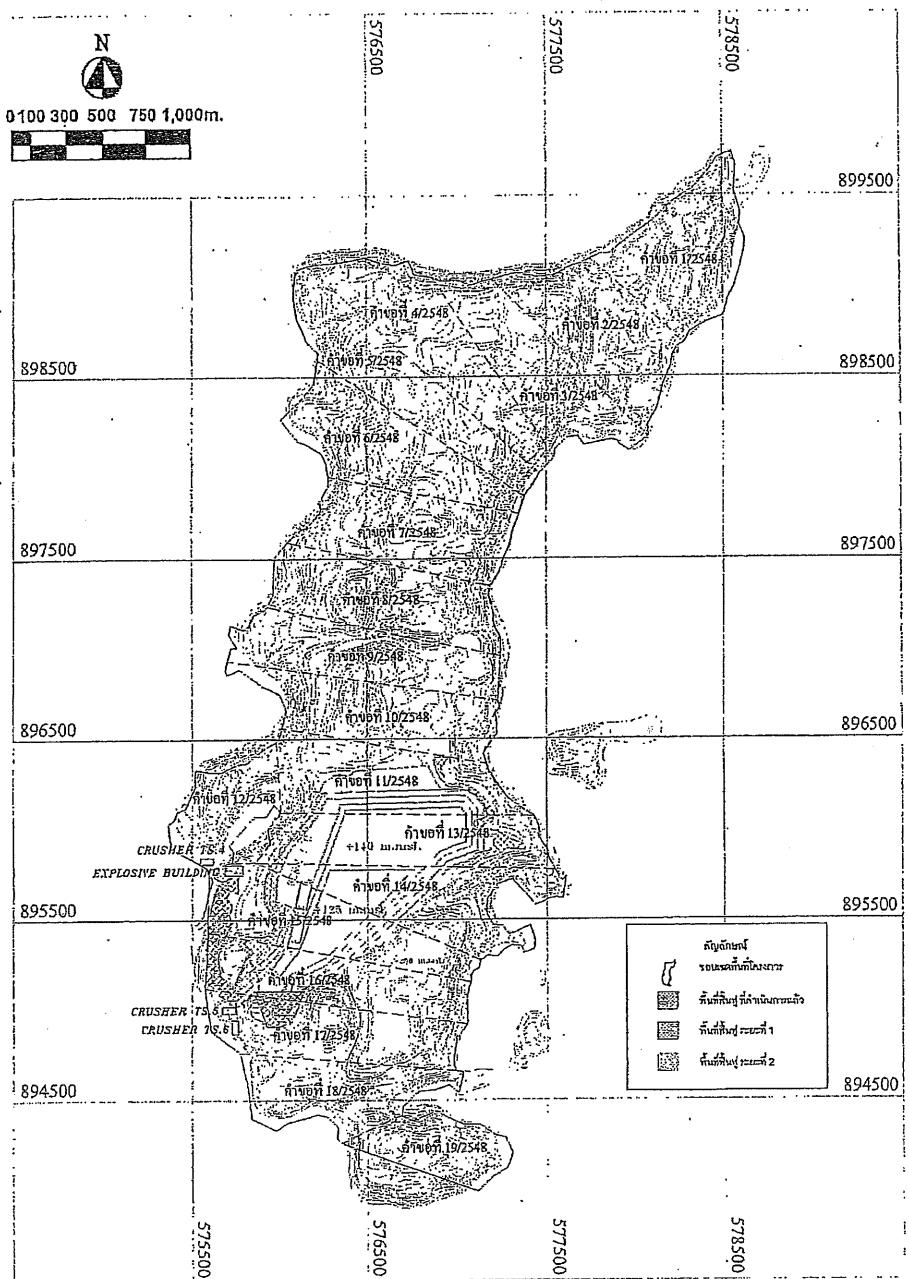
ภาพที่ 2 บริเวณพื้นที่ทำการพื้นที่ตามแผนการพัฒนาฯ (พ.ร.บ. 2559-2563 (71 ฝ.)

ช่วงระยะการพื้นที่นปสภ ช่วงที่ 2 ระหว่างปี 2559 - 2563 เป็นช่วงปีที่ 10 นับจากปีที่ได้รับประกาศนัตรแผนการท่าเหมืองในระยะนี้อยู่ในพื้นที่ด้านใต้ของพื้นที่ประทานบัตร และพัฒนาบ่อเหมืองด้านทิศเหนือ พื้นที่พื้นที่นปสภจะประกอบด้วย พื้นที่รวมทั้งหมดประมาณ 71 ไร่ รุยละเอียดของพื้นที่และ การพื้นที่นปสภ มีดังนี้ (ภาพที่ 2)

ขอบบ่อเหมือง ด้านทิศตะวันตก จะเริ่มพื้นที่เป็น Buffer Zone ที่ ระดับดินต่ำกว่า 200 ม.รทก. ลักษณะพื้นที่เป็นชั้นเหมืองที่ต่ำระดับลง งานลีธิ์ ระดับประมาณ 170 ม.รทก. มีเนื้อที่ประมาณ 71 ไร่ สำหรับพื้นที่ไม่ที่ใช้ปลูก จะเน้นพัฒนาไม่ท่องถิ่นโดยเริ่วเป็นน้ำมีบิกน้ำ เช่นหนอง ป่าค้า แผนนา เป็นต้น หลังจากนั้นจะปลูกพื้นที่ไว้ห้องถิ่นพัฒนาต่อๆ รวมถึงพื้นที่ไม้เลือย และ หญ้าแฝก เมื่อหลัก

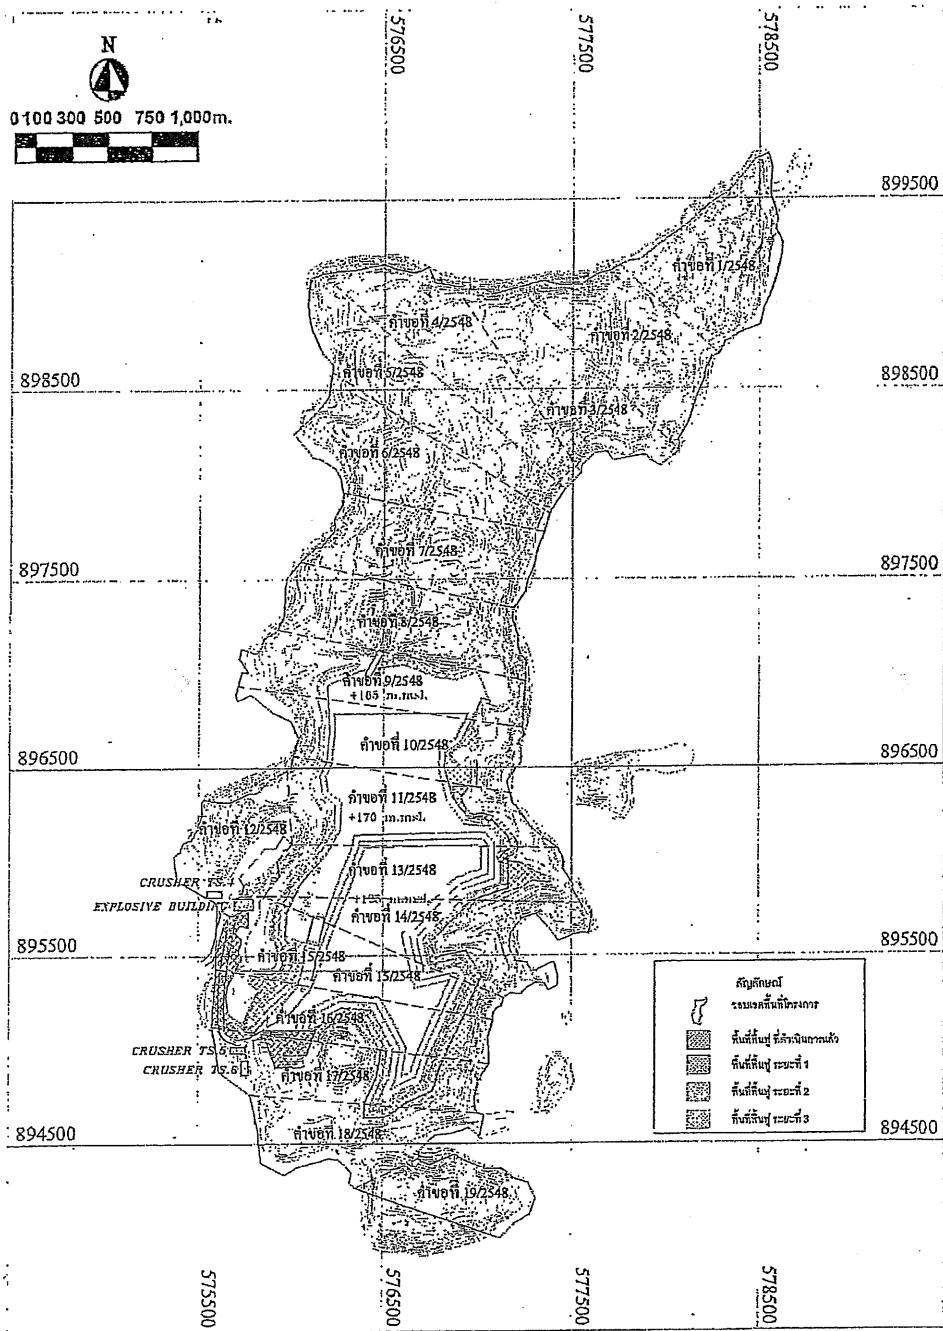
ภาพที่ 3 บริเวณพื้นที่ทำการที่นี่ฟื้นฟูตามแผนการที่นี่ จ.ส.ก. 2564-2568 (167 ไร่)

ระยะการพื้นที่นปสภ ช่วงที่ 3 ระหว่างปี 2564-2568 เป็นช่วงปีที่ 15 ของการทำเหมือง พื้นที่การทำเหมืองส่วนใหญ่อยู่ในบริเวณด้านใต้ของพื้นที่ประทานบัตร และพัฒนาบ่อเหมืองทางด้านทิศเหนือ พื้นที่พื้นที่นปสภจะประกอบด้วยพื้นที่ 2 บริเวณ รวมพื้นที่ทั้งหมดประมาณ 167 ไร่ รายละเอียดของพื้นที่และ การพื้นที่นปสภ มีดังนี้ (ภาพที่ 3)

1) เป็นพื้นที่ขอบบ่อเหมืองด้านทิศใต้และทิศตะวันตก ที่ได้ต่อกำลังของบ่อเหมืองน้ำหนึ่งบันได ซึ่งจะไม่มีการขยายหน้าเหมืองในบริเวณนี้อีก ขอบบ่อเหมืองจะอยู่ที่ระดับประมาณ ระดับ 200 เมตร จากระดับน้ำทะเล มีพื้นที่ประมาณ 157 ไร่ สำหรับพื้นที่ไม่ท่องถิ่นโดยเริ่วเป็นน้ำมีบิกน้ำรวมถึง ไม้คุนดิน และไม้เลือย/หญ้าแฝก เมื่อหลัก ติดตามด้วยไม้ท่องถิ่นชนิดต่างๆ

2) เมื่อนขอนบอเหมืองค้านเหมือง ที่ ระดับ 200 ม.ร.ทก. ลักษณะพื้นที่บ้านบ้านไคร มีพื้นที่ประมาณ 10 ไร่ สำหรับพัฒนาไม้ที่ใช้ปลูกต่อ ไม่ห้องถินโคลเรวเมืองไนเบิกนำ รวมถึงไม้คุณคิน และ ไม้เดือย/หญ้าแห้ง ก เมื่อนหลัก ติดตามด้วยไม้ท่องถินชนิดต่างๆ

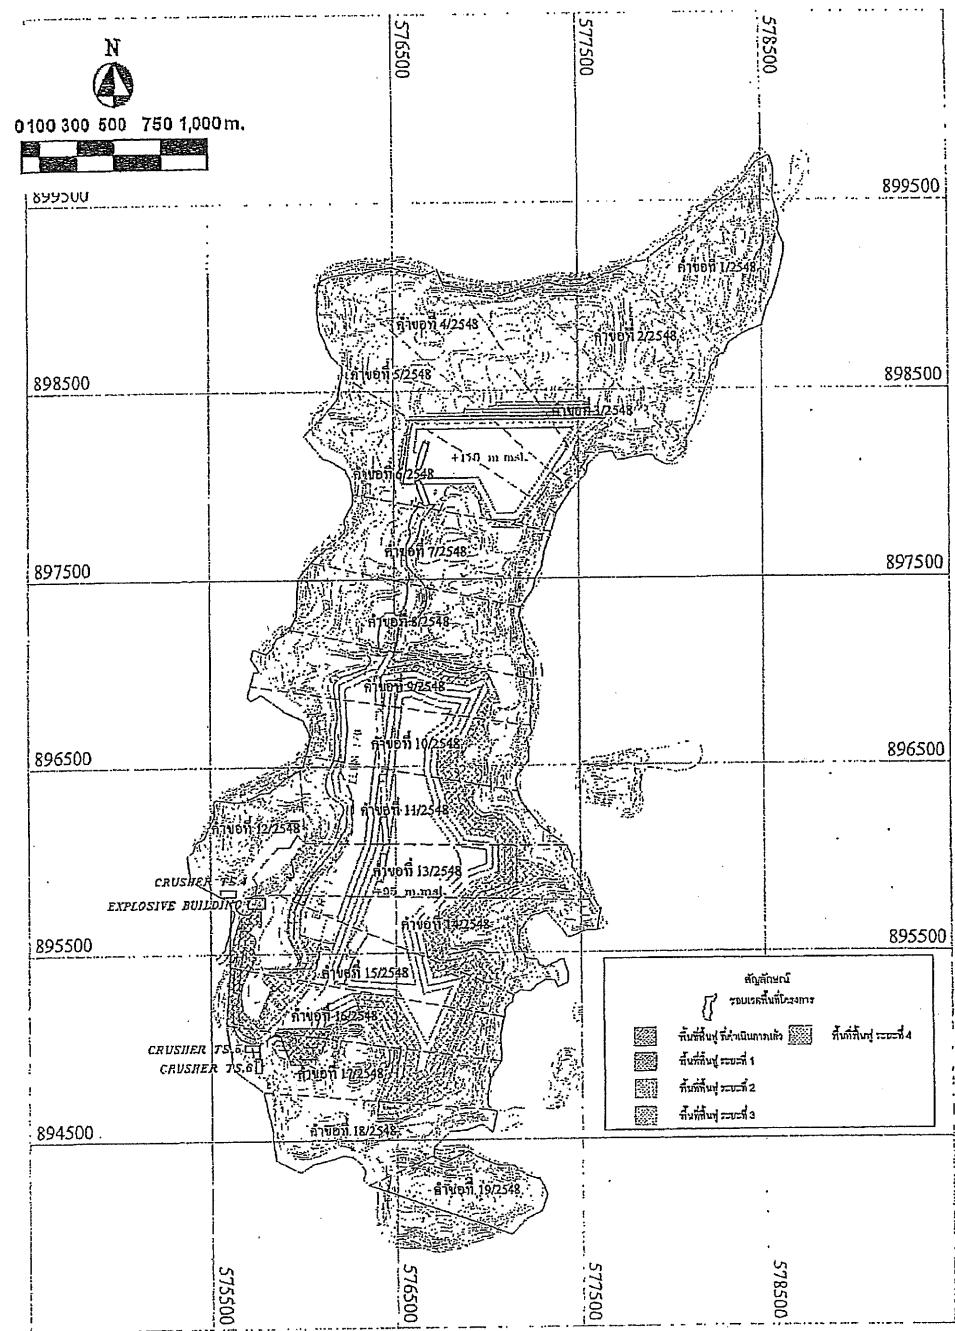
ภาพที่ 4 บริเวณพื้นที่ทำการพื้นฟูตามแผนการพัฒนาฯ ประจำปีงบประมาณ พ.ศ. 2569-2573 (200 ไร่)

ช่วงระยะการพื้นฟู ระหว่างปี 2564 - 2568 เป็นปีที่ 20 ของการทำเหมือง พื้นที่การทำเหมืองในช่วงนี้ ประกอบด้วยพื้นที่บ่อเหมือง บ่อค้านเหมืองของพื้นที่ประทานบัตร และพื้นที่บ่อเหมืองบ่อค้านได้ของพื้นที่ประทานบัตร พื้นที่พื้นฟูช่วงนี้สองพื้นที่ พื้นที่ทั้งหมดประมาณ 200 ไร่ รายละเอียดของพื้นที่และการพื้นฟูมีดังนี้ (ภาพที่ 4)

1) เมื่อนขอนบอเหมือง บ่อค้านเหมืองของพื้นที่ประทานบัตร ที่ ระดับ 200 ม.ร.ทก. พื้นที่ลักษณะบ้านบ้านไคร เมื่อนขอนบอค้านทิศใต้ พื้นที่ที่บ่อเหมือง 15 ไร่ สำหรับพัฒนาไม้ที่ใช้ปลูกต่อ ไม้ท่องถิน และ ไม้ห้องถินโคลเรวเมืองไนเบิกนำ รวมถึง พืชตระกูลถั่วเพื่อใช้ในการคุณคิน และ พันธุ์ไม้เดือย

2) เมื่อนขอนบอเหมือง บ่อค้านได้ของพื้นที่ประทานบัตร เมื่อนขันเหมืองที่ติดระดับลง มาจนถึงที่ ระดับ ประมาณ 140 ม.ร.ทก. ลักษณะพื้นที่ เมื่อนขันบ้านไคร อุบัติทางค้านทิศใต้ และตัวรันทดของบ่อเหมืองค้านทิศใต้ มีพื้นที่ ประมาณ 185 ไร่ สำหรับพัฒนาไม้ที่ใช้ปลูกต่อ ไม้ห้องถิน และ ไม้ห้องถินโคลเรวเมืองไนเบิกนำ รวมถึง รวมถึงพืชตระกูลถั่วเพื่อใช้ในการคุณคิน และพันธุ์ไม้เดือย เมื่อนหลัก

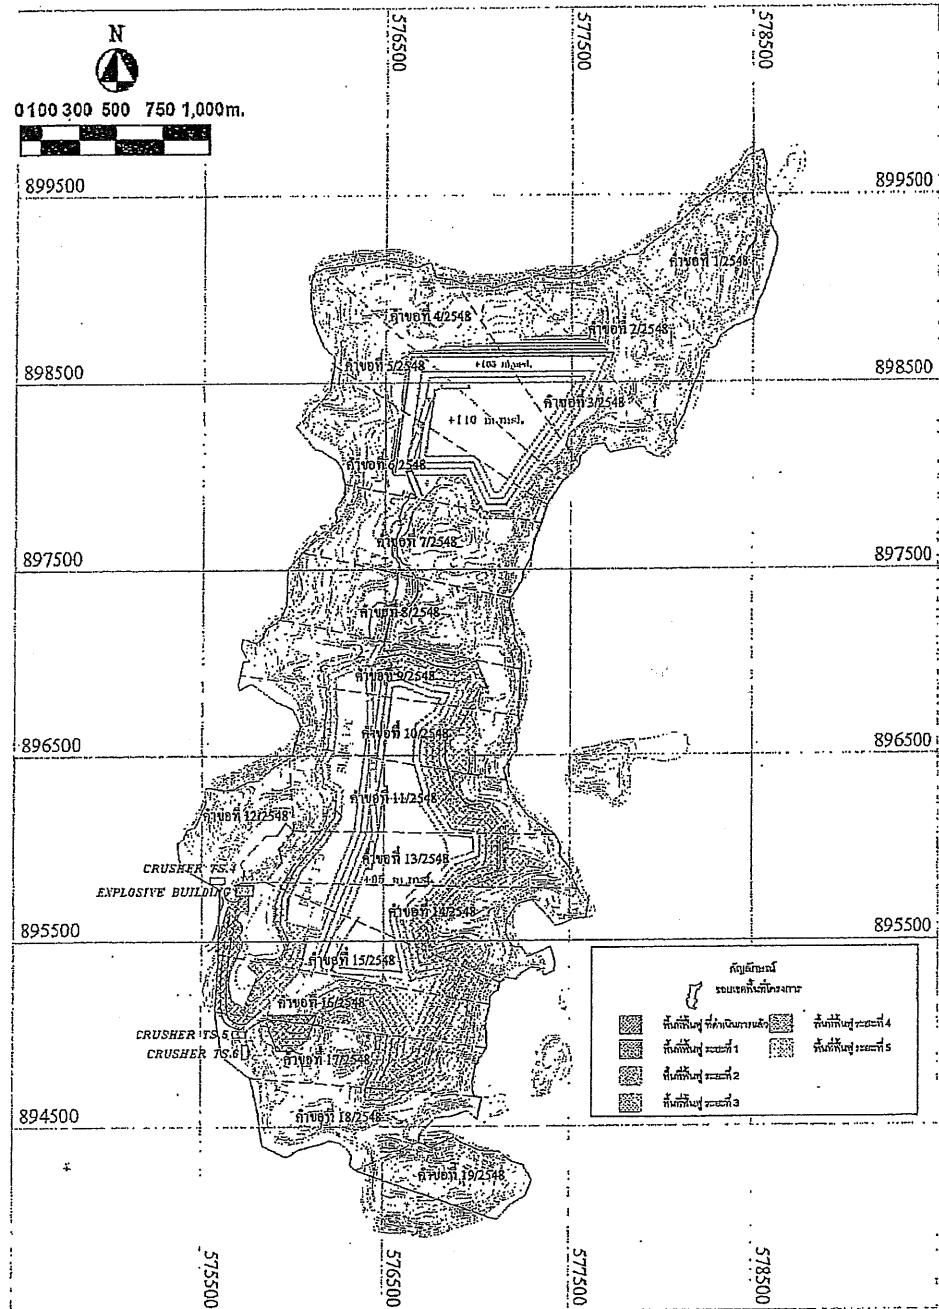
ภาพที่ 5 บริเวณพื้นที่ทำการฟื้นฟูตามแผนการฟื้นฟูชุมชนที่ ๔ ประจำปีงบประมาณ พ.ศ. ๒๕๗๔-๒๕๗๘ (214 ไร่)

ช่วงระยะเวลาพื้นฟู ระหว่างปี 2574-2578 เป็นปีที่ 25 ปี ของการทำเหมือง พื้นที่การพื้นฟูเหมือง อยู่ทางด้านทิศใต้ของพื้นที่ประเทศไทย รวมพื้นที่ทั้งหมดประมาณ 214 ไร่ รายละเอียดของพื้นที่และการพื้นฟูมีดังนี้ (ภาพที่ 5)

เป็นช่วงของป่าเหมือง ที่ลดระดับลงมาจนถึงที่ ระดับ 125 ม.ร.ท.ค. พื้นที่ มีลักษณะเป็นชั้นบันได อยู่ทางด้านทิศตะวันตก ทิศเหนือ และทิศตะวันออก มีพื้นที่ประมาณ 214 ไร่ สำหรับพื้นที่ที่ใช้ปูลูกคือ ไม้ท้อถิ่นและพันธุ์ไม้ท้อถิ่นโคลเร้า เป็นไม้เบิกนำ รวมถึง ไม้คุณคิน และ พันธุ์ไม้เลื้อย ต่างๆ

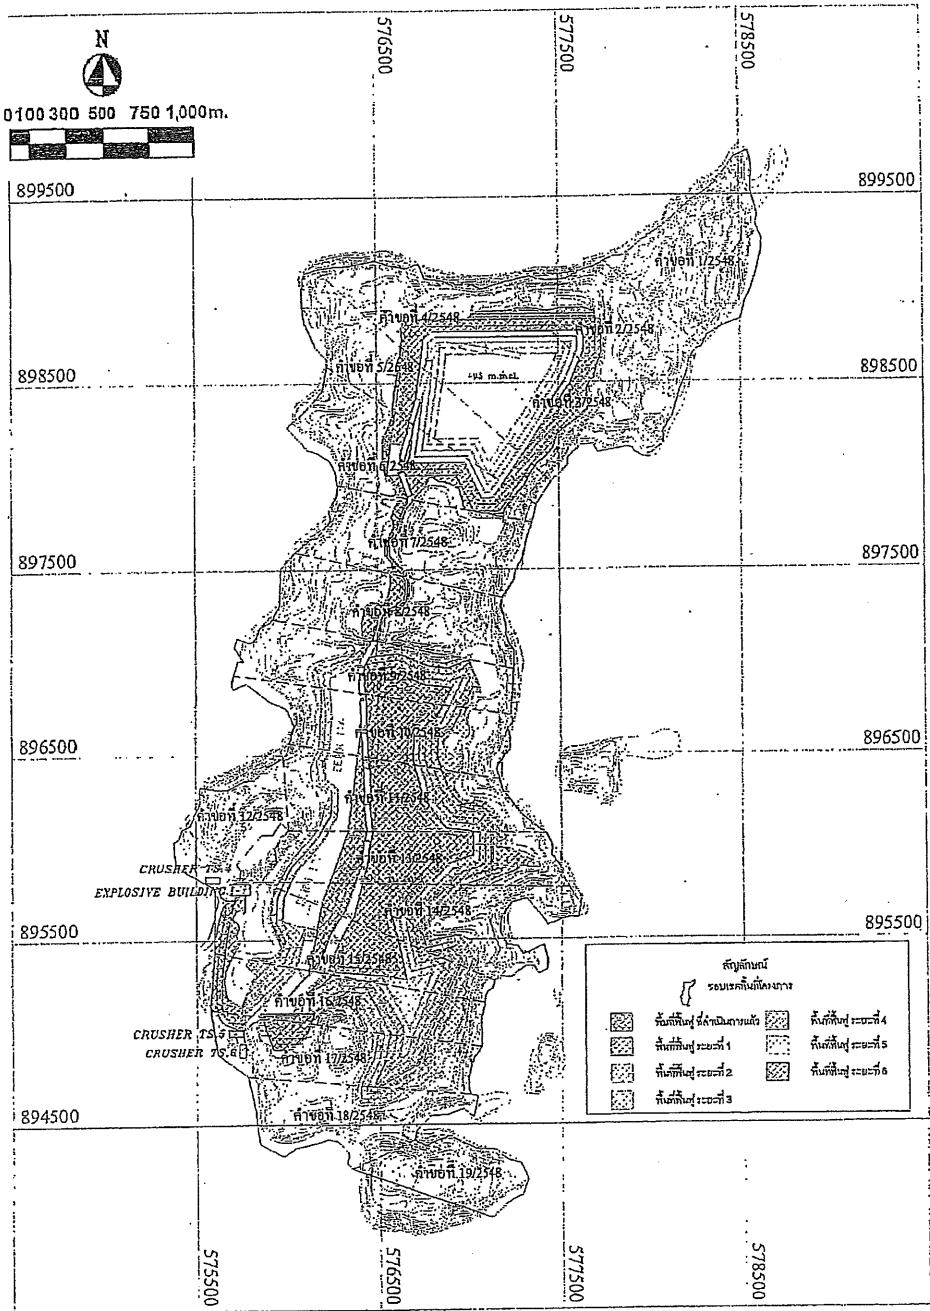
ภาพที่ 6 บริเวณพื้นที่ทำการที่นี่ฝ่ายแผนกรหบกฯ ที่ ๖ หน้า ๒๕๗๙-๒๕๘๓ (๖๘๖ ไร่)

ช่วงระยะเวลาที่ 2579 - 2583 เมื่อนี้ที่ 30 ของการท่าเหมือง พื้นที่การพื้นฟูประกอบด้วยส่วน พื้นที่ถือพื้นที่ป้อมเหมืองด้านทิศเหนือ และบ่อเหมืองด้านทิศใต้ รวมพื้นที่ทั้งหมดประมาณ 693 ไร่ รายละเอียดของ พื้นที่และการพื้นฟูมีดังนี้ (ภาพที่ 6)

1) พื้นที่ป้อมเหมือง บ่อด้านเหนือของพื้นที่ประทวนบัตร ลักษณะพื้นที่เป็นชั้นบันได พื้นที่ป้อมเหมืองและ เส้นทางบนส่งจากบ่อด้านเหนือมาป้อมด้านใต้ มีพื้นที่พื้นฟูรวมประมาณ 260 ไร่ สำหรับพื้นที่ไม่ใช่ป้อมเหมืองนี้ พื้นที่ไม่มีห้องถินและพื้นที่ไม่ห้องถินโดยรวม 260 ไร่ สำหรับพื้นที่ไม่ใช่ป้อมเหมืองและ หลังคาแห้ง เป็นหลัก

2) พื้นที่ป้อมเหมือง บ่อด้านใต้ของพื้นที่ประทวนบัตร พื้นที่พื้นฟูในบริเวณนี้ประกอบด้วยพื้นที่ชั้นบันได และพื้นที่ป้อมเหมืองที่ได้ครองด้วยการท่านเหมืองมาถึงระดับป้อมเหมืองสุดท้ายที่ระดับ 95 ม.ร.ทก. มีพื้นที่พื้นฟูรวม ประมาณ 426 ไร่ ใน การพื้นฟูสำหรับพื้นที่ป้อมเหมืองจะเริ่มตัวการปลูกพืชกลุ่มคินกระถุกด้ำ เพื่อปรับปรุงอุณภพ ดิน และลดการกัดเซาะหน้าดิน จากนั้นเริ่มการปลูกไม้ห้องถินและไม้ห้องถินโดยรวม โดยเน้นการหลอกหลายของ พื้นที่ไม่

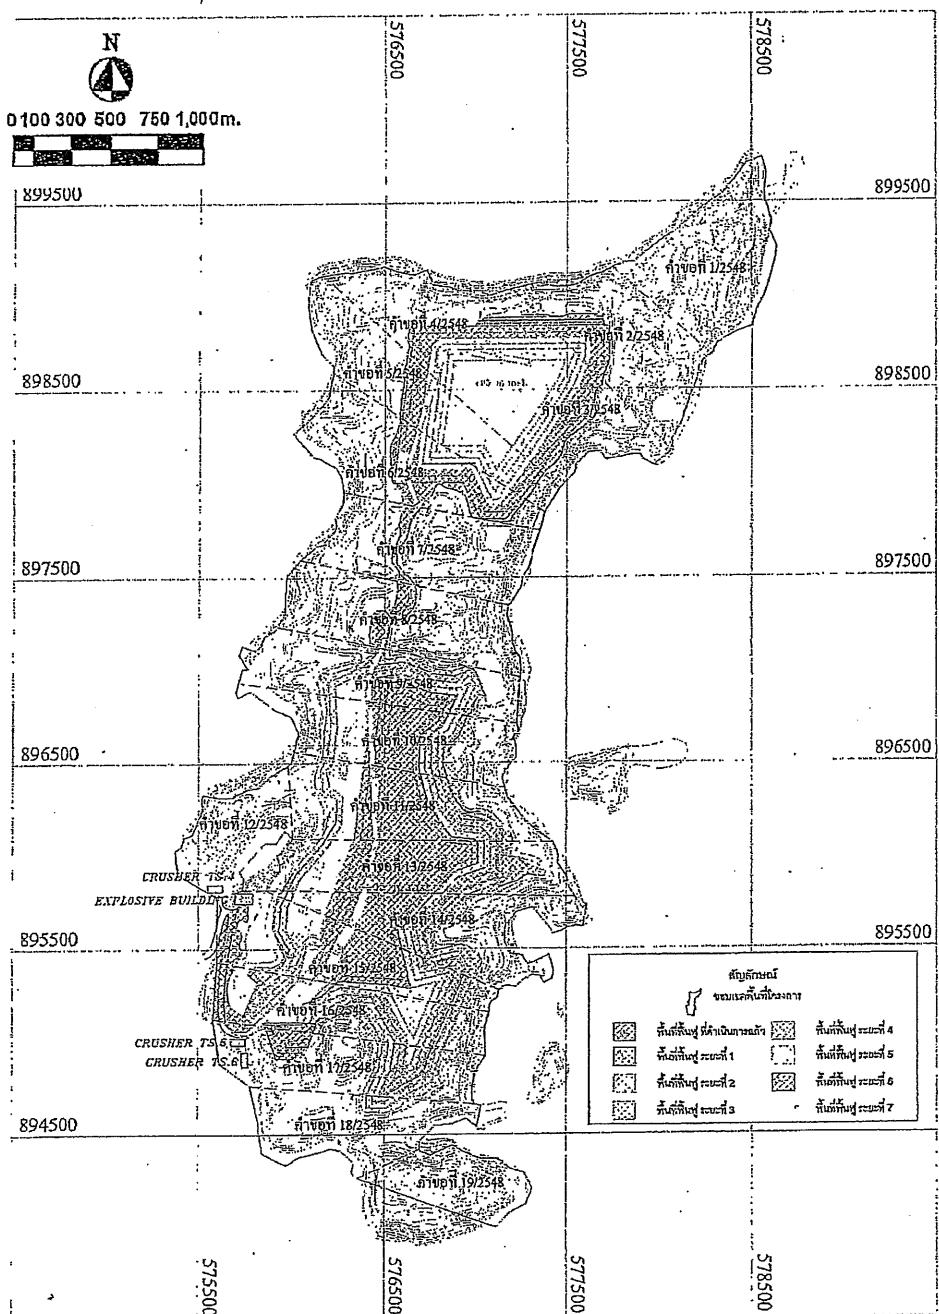
ภาพที่ 7 บริเวณที่ทำการพื้นที่ก่อสร้างแผนกการพัฒนาฯ ประจำปี พ.ศ. 2558-2559 (600 ไร่)

ช่วงระยะการพื้นที่ ระหว่างปี 2584-2588 เป็นระยะต่อเนื่องของการทำเหมือง ของการทำเหมือง พื้นที่การพื้นที่ ประกอบด้วยพื้นที่ 2 บริเวณ คือพื้นที่ด้านทิศเหนือ และด้านทิศใต้ พื้นที่พื้นที่พื้นที่รวมทั้งหมดประมาณ 600 ไร่ รายละเอียดของพื้นที่และการพื้นที่ดังนี้ (ภาพที่ 7)

1) พื้นที่ป่าเหมือง บ่อด้านทิศเหนือของประทวนบัตรและเดินทางขึ้นสูง ถัดจากพื้นที่เป็นขั้นบันไดและพื้นที่ป่าเหมือง ที่ลodicabป่าเหมืองถึงระดับพื้นที่ป่าเหมือง ที่ระดับ 95 ม. รถก. มีพื้นที่ประมาณ 435 ไร่ สำหรับพันธุ์ไม้ที่ใช้ป่ากูกรานนี้ ไม่ห้องถิ่นและไม่ห้องถิ่นโคลเรว รวมถึงพันธุ์ไม้เลื้อย และ หญ้าแฝก เมื่อหลัก

2) พื้นที่ป่าเหมือง ปอด้านทิศใต้ของพื้นที่ป่าเหมืองนี้ ประกอบด้วย พื้นที่พื้นที่ป่าในบริเวณนี้ ประกอบด้วย พื้นที่ป่าเหมืองที่ได้วางไว้สำหรับเป็นเดินทางสำาลียะและซ่อมเครื่องจักร ในขั้นตุดท้ายที่ระดับ 170 ม. รถก. มีพื้นที่พื้นที่รวมประมาณ 165 ไร่ ใน การพื้นที่พื้นที่สำหรับพื้นที่ป่าเหมืองจะเริ่มด้วยการปอกพื้นดินดินกระดูกด้วย เพื่อปรับปรุงคุณภาพดิน และลดการกัดเซาะหน้าดิน จากนั้นเริ่มการปอกไม้ห้องถิ่นและพันธุ์ไม้ห้องถิ่นโคลเรว โดยเน้นการหลักลายของพันธุ์ไม้ที่นี่
