เรื่อง รายงานการวิเคราะห์ผลกระทบสิ่งแวดล้อมโครงการศูนย์การแพทยมหาวิทาลัยพะเยา

สรุปมาตรการป้องกันและแก้ไขผลกระทบสิ่งแวดล้อม และมาตรการติดตามตรวจสอบ
ผลกระทบสิ่งแวดล้อมที่โครงการศูนย์การแพทย์มหาวิทยาลัยพะเยา ของ มหาวิทยาลัยพะเยา
ต้องยึดถือปฏิบัติอย่างเคร่งครัด

ตารางที่ 1 สรุปผลกระทบสิ่งแวดล้อมที่สำคัญ มาตรการป้องกันและแก้ไขผลกระทบสิ่งแวดล้อมและมาตรการติดตามตรวจสอบผลกระทบสิ่งแวดล้อมโครงการศูนย์การแพทย์มหาวิทยาลัยพะเยา

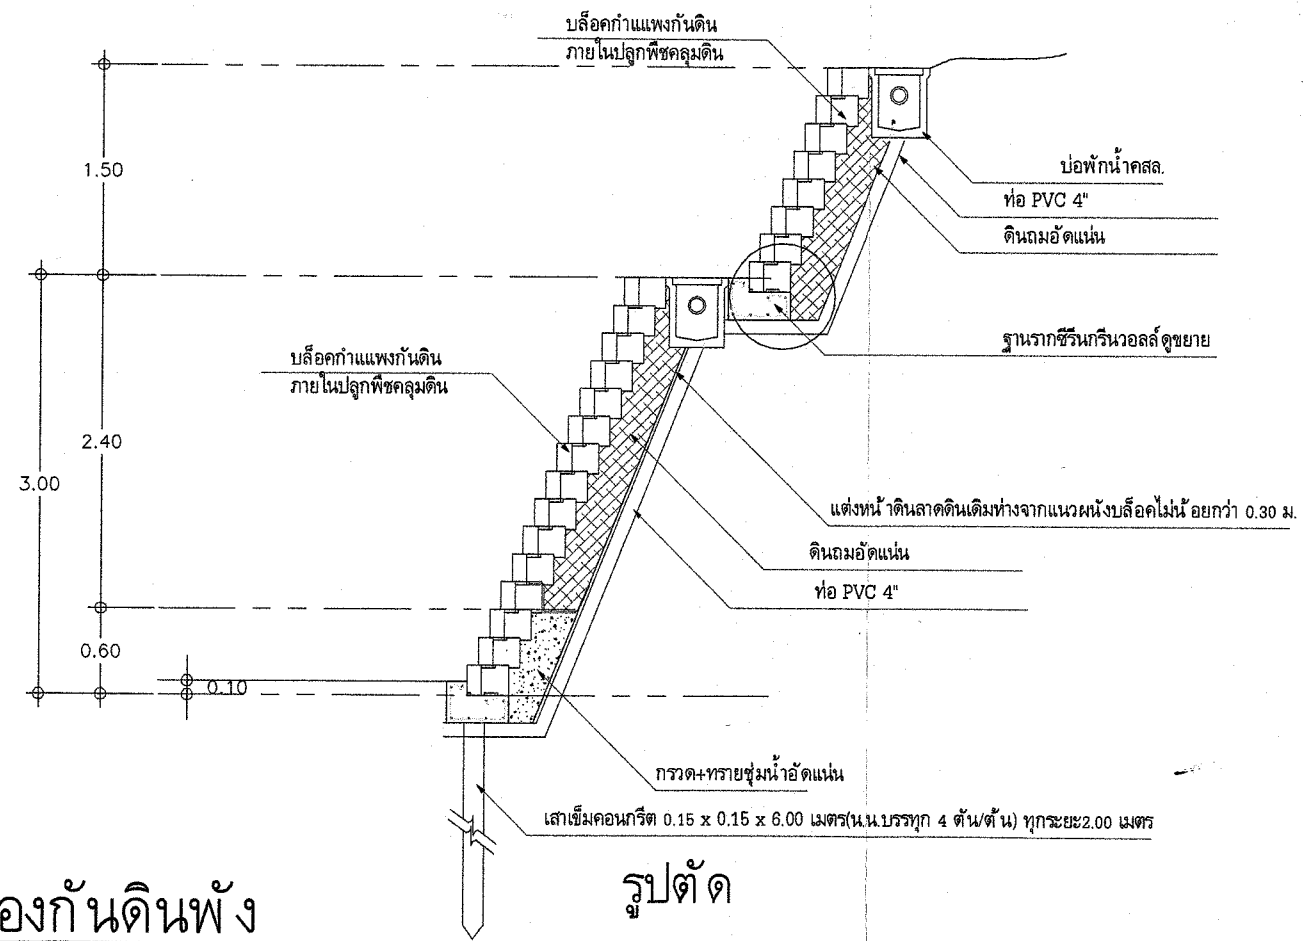
ภาพที่ 1 ลักษณะการออกแบบอาคารตามแนวความลาดชันของพื้นที่และกำแพงป้องกันดินพัง

หมายเหตุ : บล็อกกำแพงกันดิน ส่วนที่อยู่เหนือน้ำ ให้ บรรจุด้วยดินดำแล้วปลูกต้นไม้ และส่วนที่อยู่ใต้น้ำ ให้ บรรจุด้วย กรวด หรือ หินย่อย

แบบขยายกำแพงป้องกันดินพัง

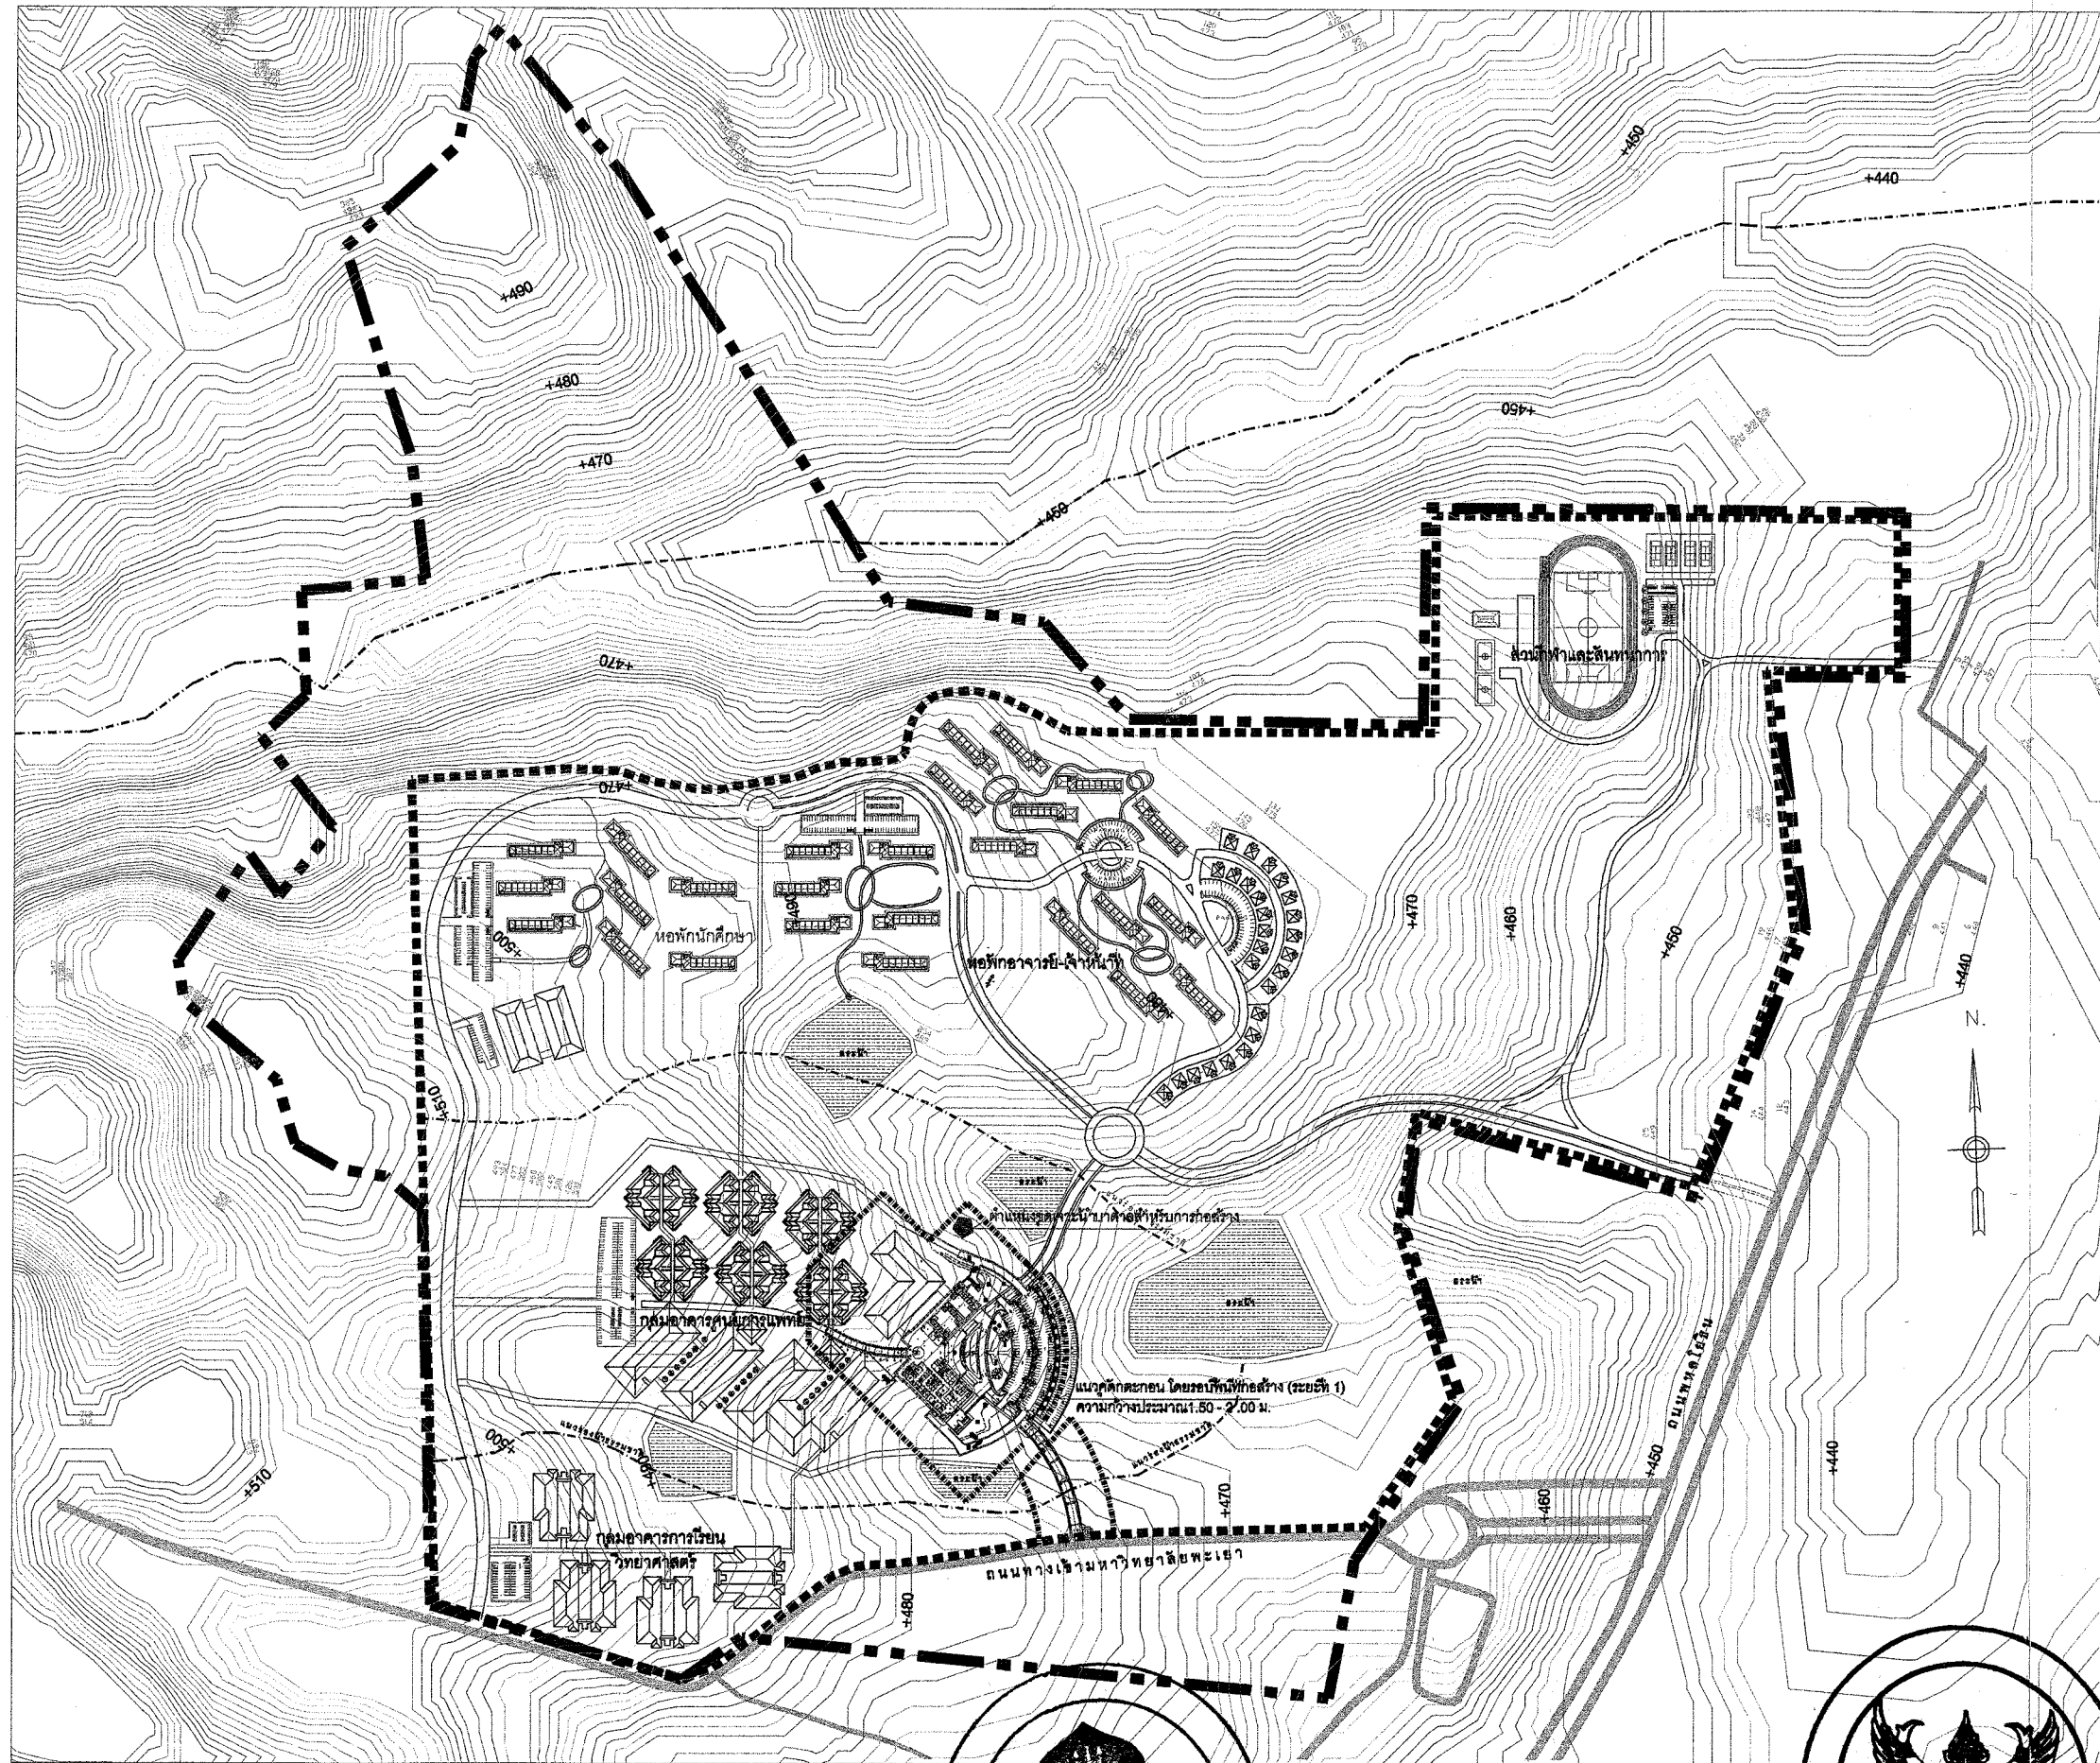
ภาพที่ 2 แนวคูัดักตะกอนโดยรอบพื้นที่ก่อสร้าง เพื่อป้องกันตะกอนดินไหลออกนอกพื้นที่
และตำแหน่งบ่อน้ำบาดาลเพื่อการก่อสร้าง

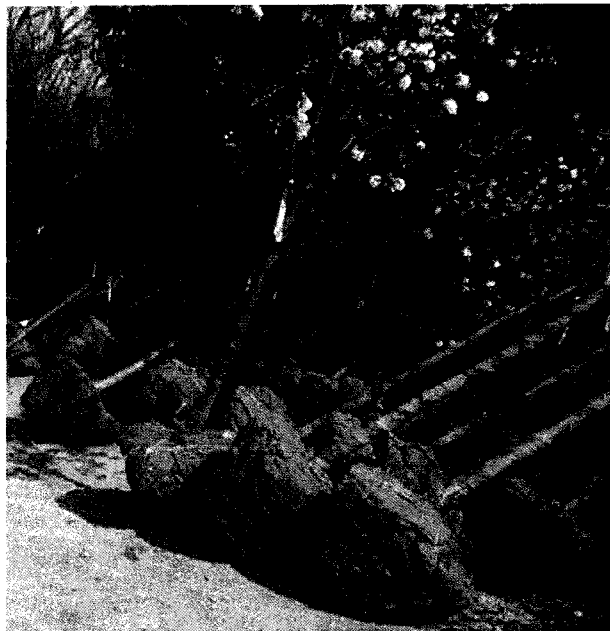
ก. ลักษณะตัวอย่างต้นไม้ที่ถูบบอลล์

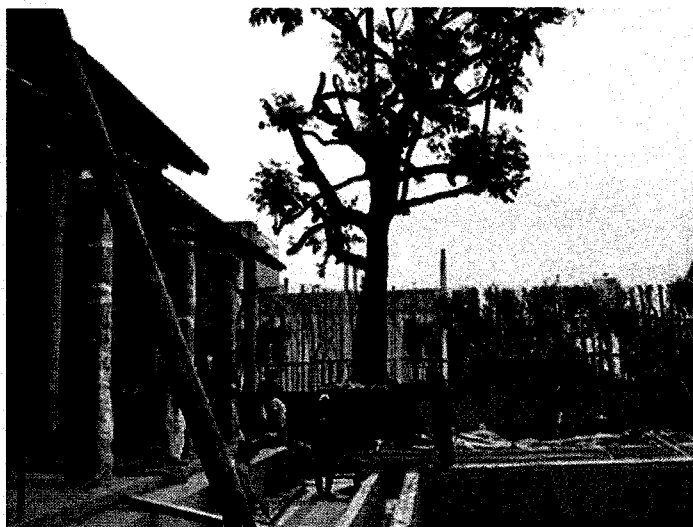
ข. ตัวอย่างการขนย้ายต้นไม้ไปปลูก
