เรื่อง แจ้งผลการพิจารณาภาระในการวิเคราะห์ผลกระทบสิ่งแวดล้อมโครงการ CC CONDOMINIUM

สรุปมาตรการป้องกันและแก้ไขผลกระทบสิ่งแวดล้อม และมาตรการติดตามตรวจสอบคุณภาพสิ่งแวดล้อม

ที่โครงการ CC CONDOMINIUM

ตารางที่ 1 รายการแสดงผลกระทบต่อสิ่งแวดล้อม มาตรการป้องกันและแก้ไขผลกระทบตามมาตรฐาน
คุณภาพสิ่งแวดล้อม โครงการ CC CONDOMINIUM ของบริษัท รวมโปรดพัฒนา (พัทยา) จำกัด
ดูอยู่ที่ ถนนพรมีระภานินมิตร ตำบลหนองปรือ อําเภอบางละมุง จังหวัดชลบุรี

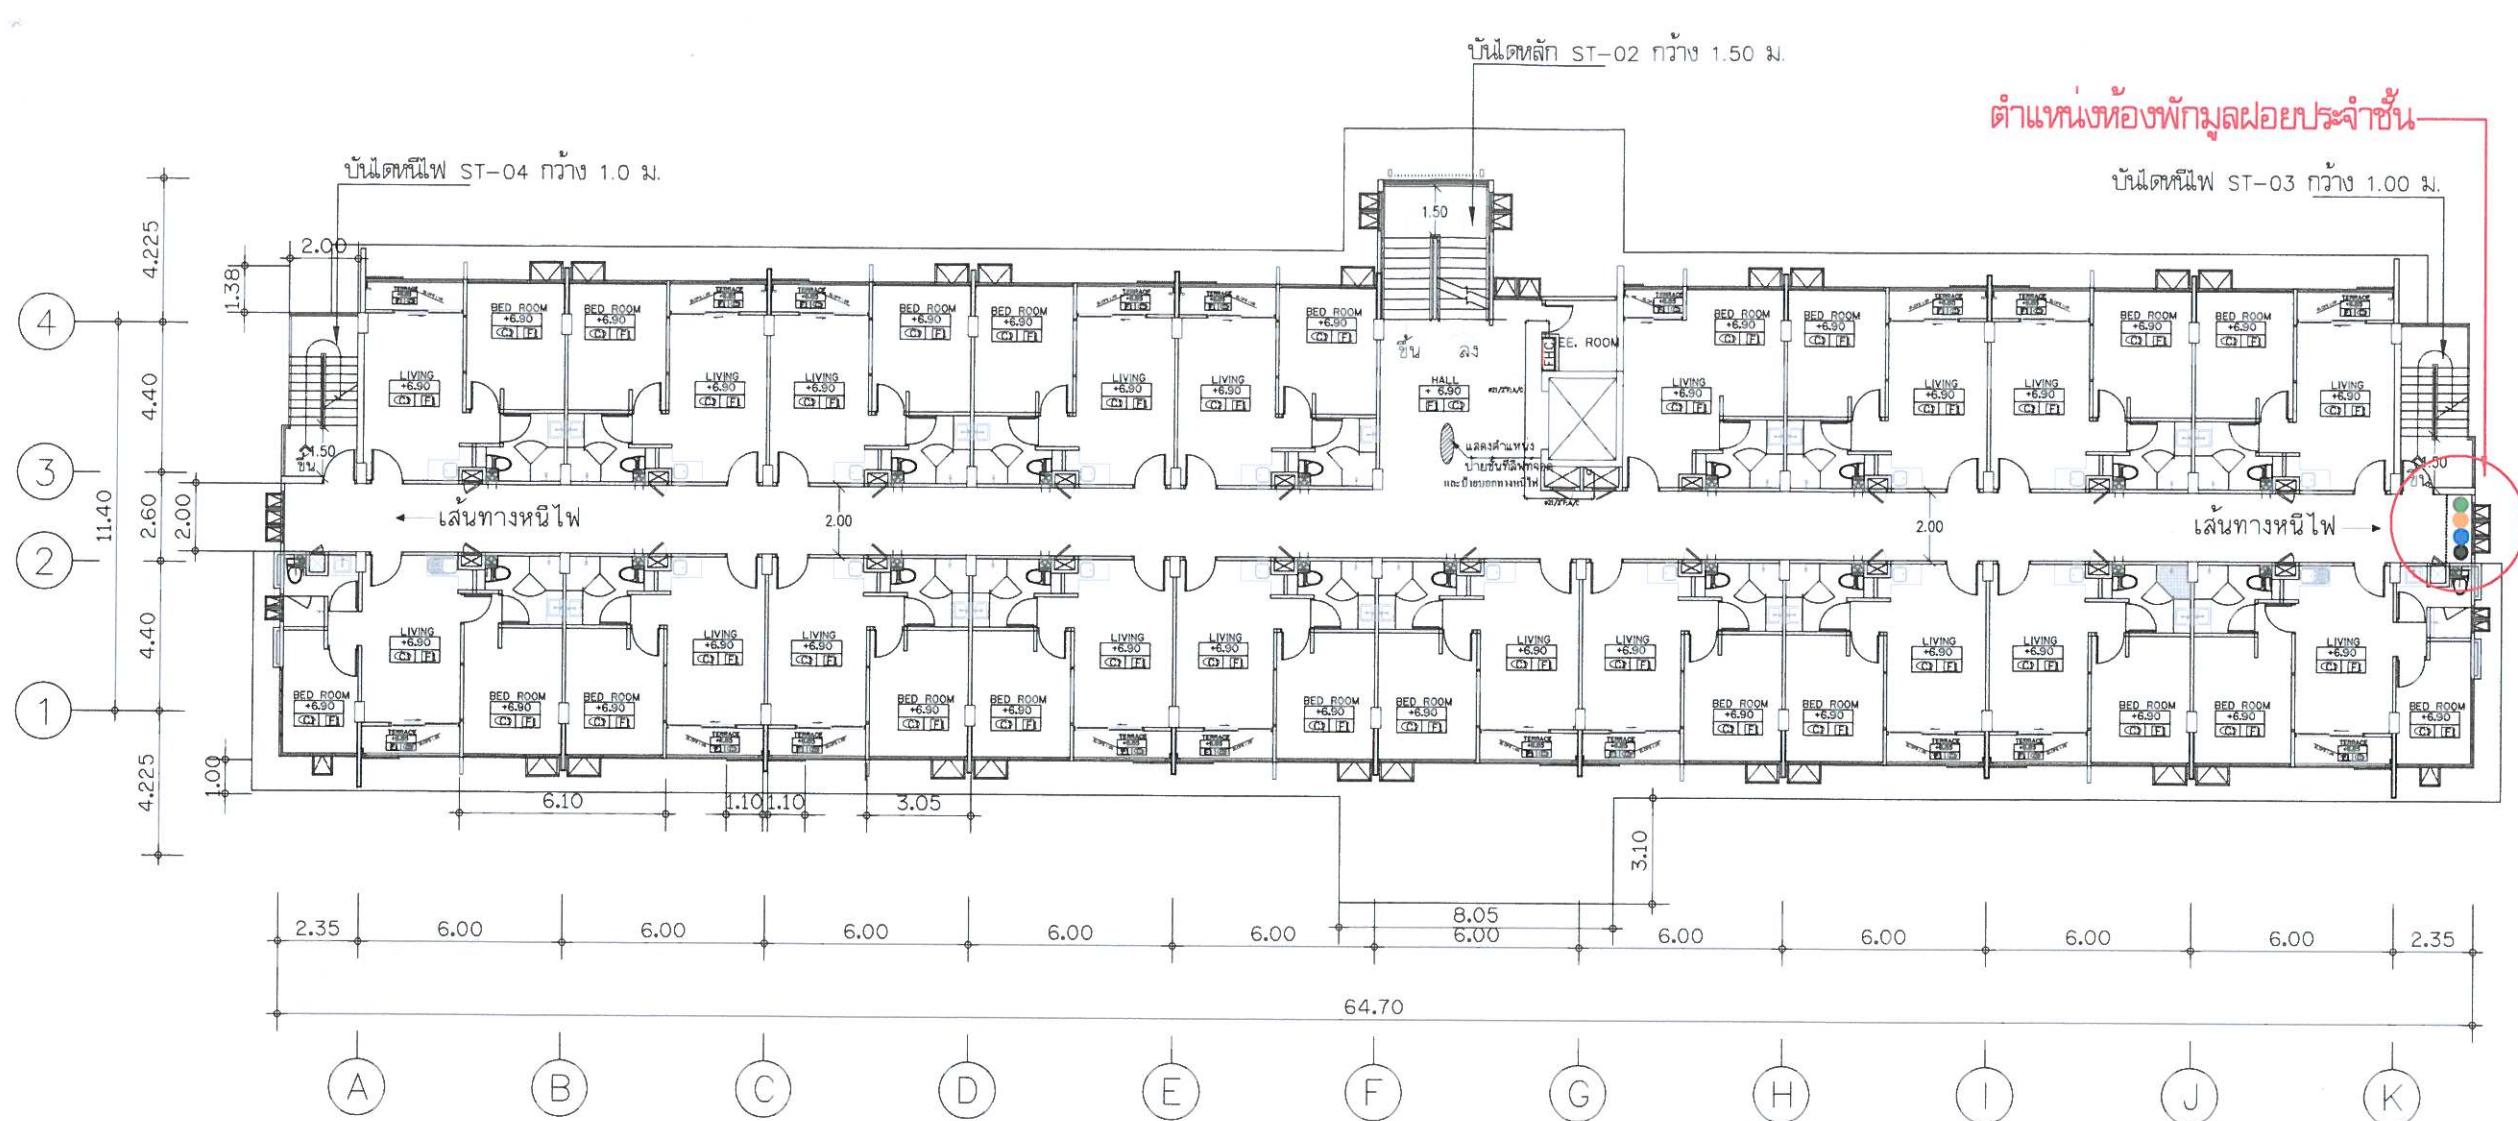
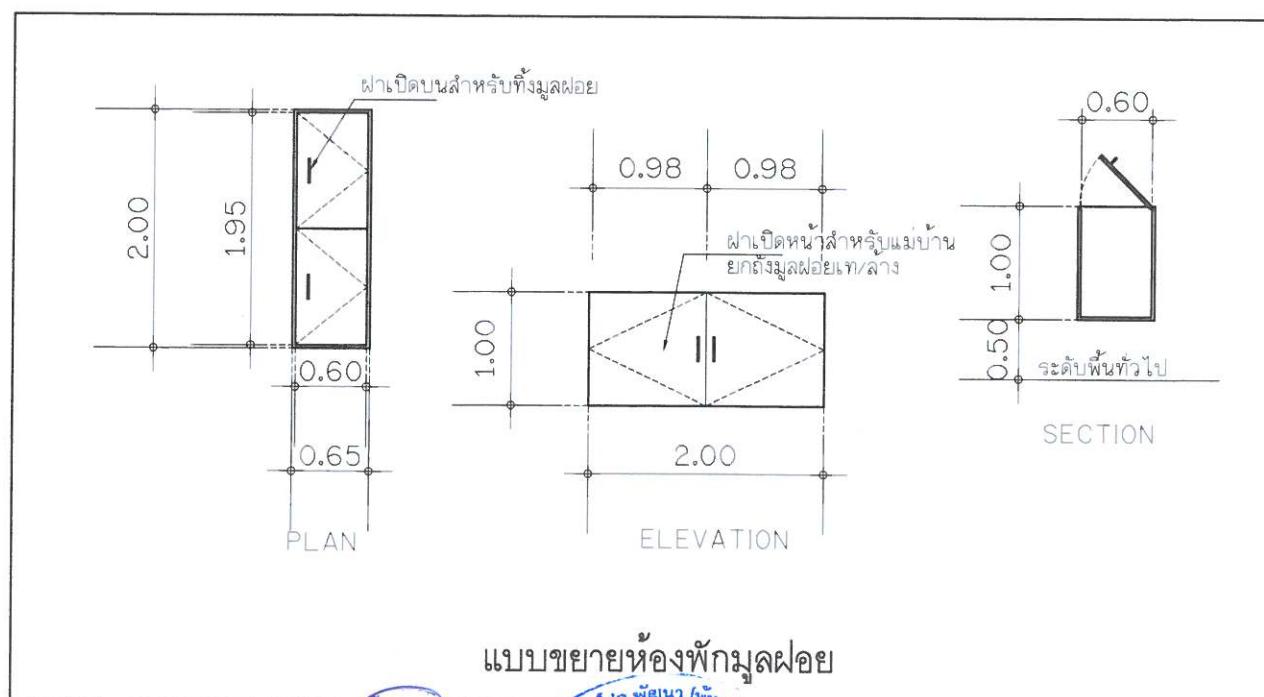
ภาพที่ 6(1) ตำแหน่ง และแบบขยายห้องพักมูลฝอยประจำชั้นของอาคาร A

ลักษณะ

- ถังรองรับมูลฝอยอย่างสลายได้ขนาด 120 ลิตร
- ถังรองรับมูลฝอยรีไซเคิลขนาด 60 ลิตร
- ถังรองรับมูลฝอยท่อไปขนาด 10 ลิตร
- ถังรองรับมูลฝอยอันตรายขนาด 10 ลิตร
