เรื่อง รายงานการวิเคราะห์ผลกระทบสิ่งแวดล้อมโครงการ โรงพยาบาลวชิระภูเก็ต (ส่วนขยาย) โครงการก่อสร้างอาคารผู้ป่วย “หลวงพ่อแช่ม 100 ปี วชิระภูเก็ต”

**สรุปมาตรการป้องกันและแก้ไขผลกระทบสิ่งแวดล้อม  
และมาตรการติดตามตรวจสอบผลกระทบสิ่งแวดล้อม  
โรงพยาบาลวชิระภูเก็ต (ส่วนขยาย) โครงการก่อสร้างอาคารผู้ป่วย “หลวงพ่อแช่ม 100 ปี วชิระภูเก็ต”  
ของโรงพยาบาลวชิระภูเก็ต ต้องยึดถือปฏิบัติอย่างเคร่งครัด**

ตารางที่ 1 สรุปผลกระทบสิ่งแวดล้อมที่สำคัญ มาตรการป้องกันและแก้ไขผลกระทบสิ่งแวดล้อมในระยะก่อสร้าง (ส่วนขยาย) โครงการก่อสร้างอาคารผู้ป่วย  
“หลวงพ่อแถม 100 ปี จิระกุฎี”

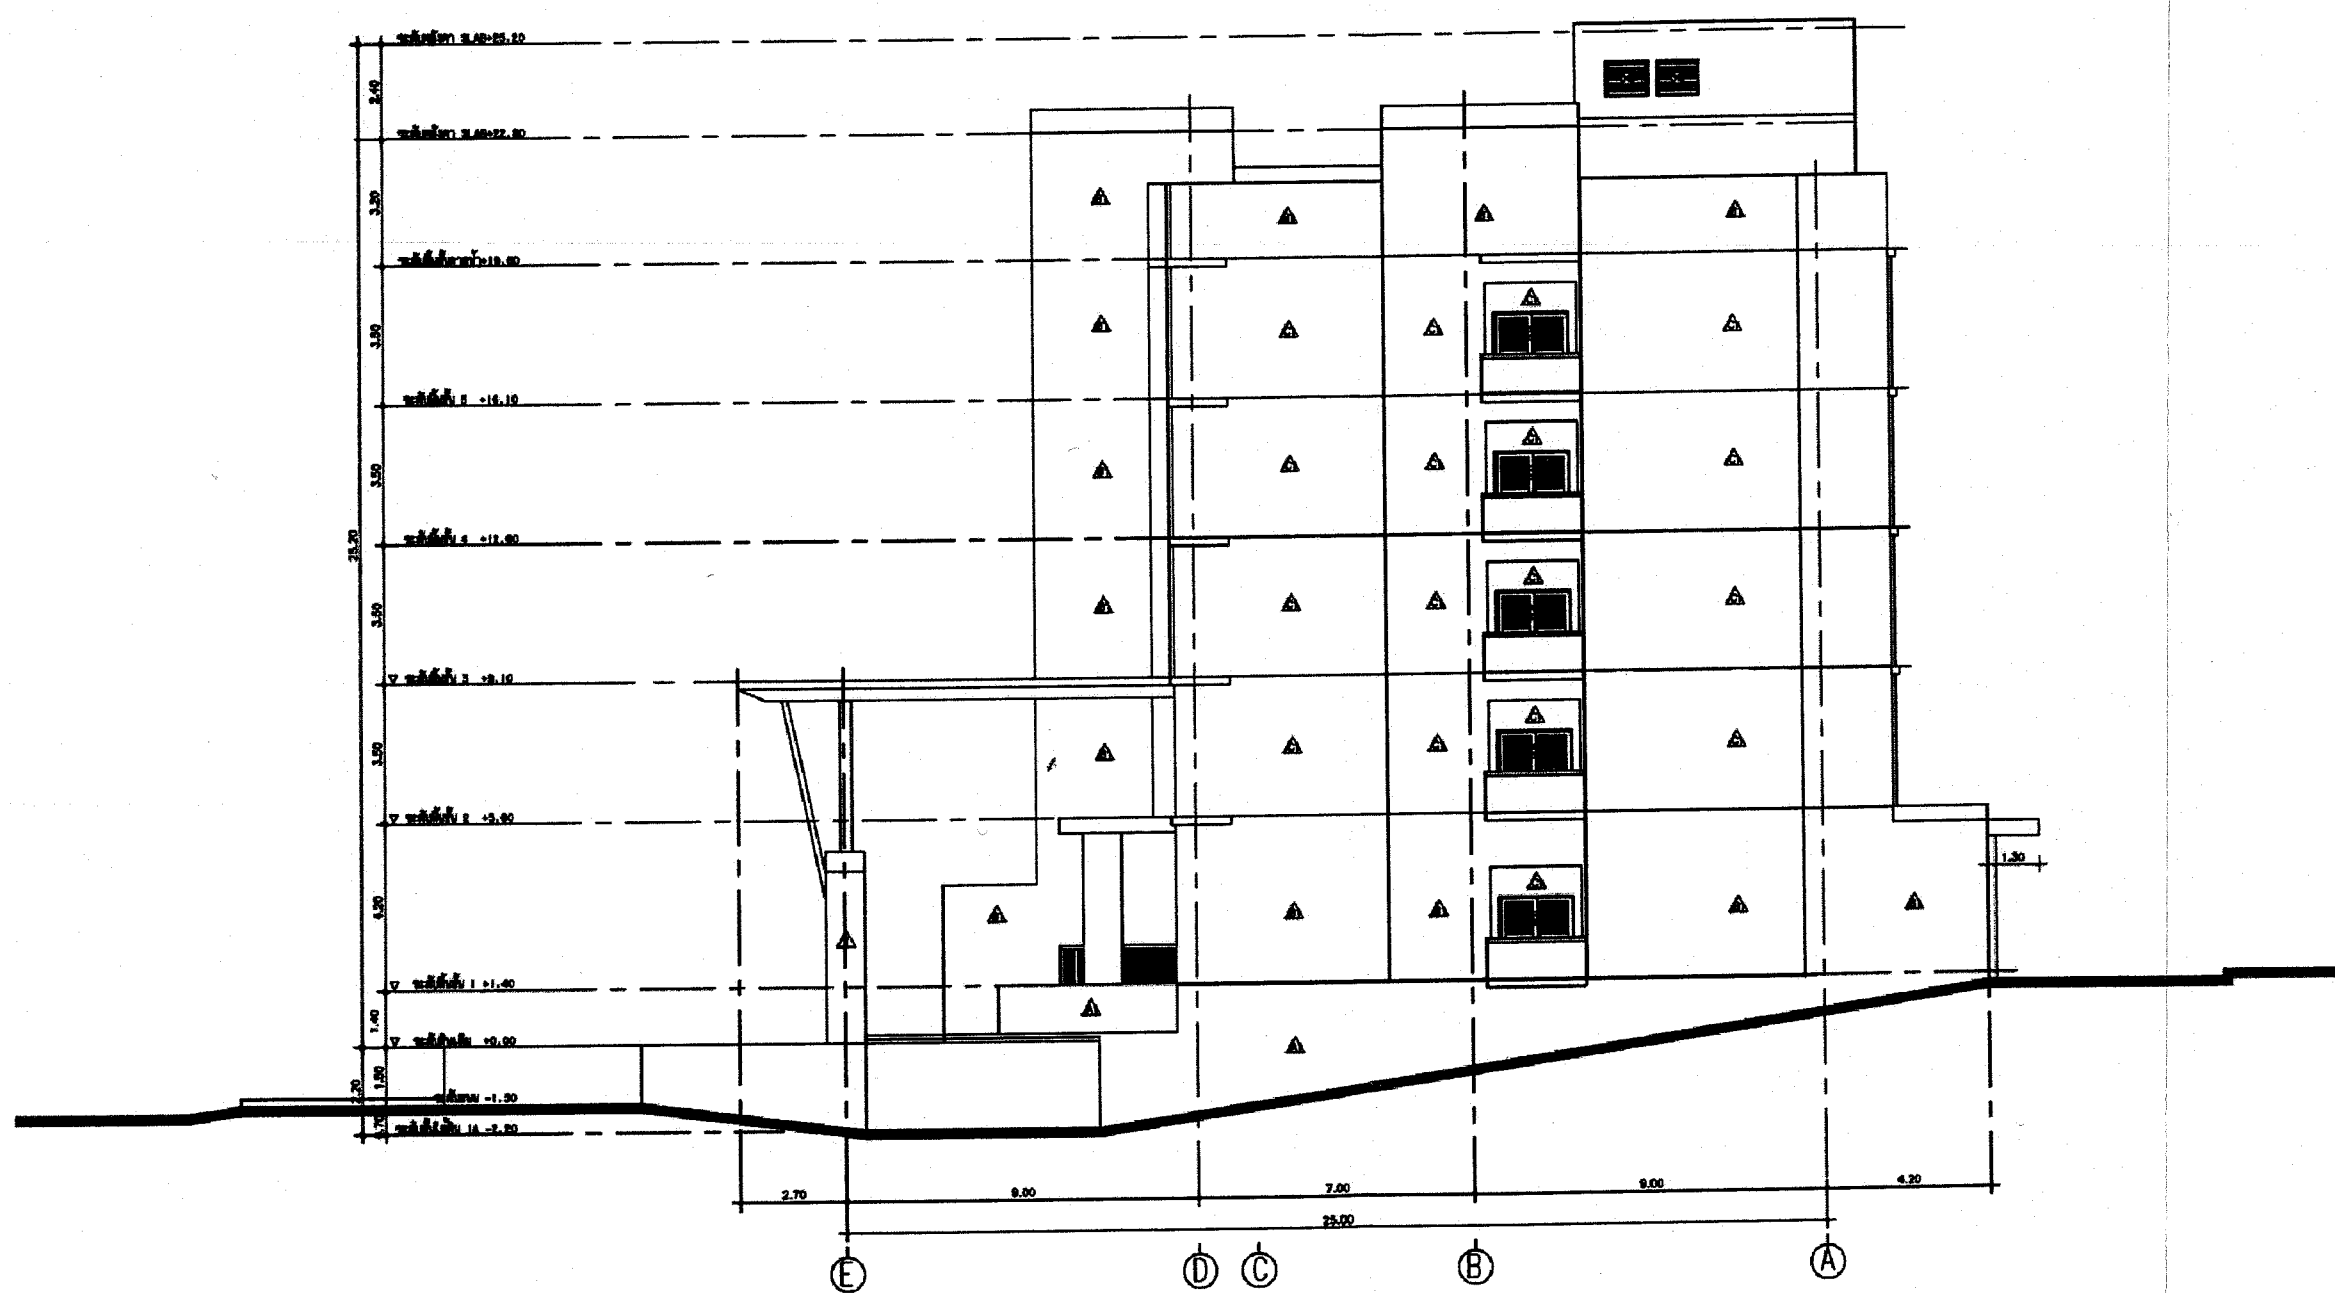
รูปที่ 11 รูปด้าน 2

รูปด้าน 2  
SCALE 1:100
