เรื่อง การพิจารณารายงานผลกระทบสิ่งแวดล้อมเบื้องต้น

2. มาตรการป้องกันและแก้ไขผลกระทบสิ่งแวดล้อม และมาตรการติดตามตรวจสอบผลกระทบสิ่งแวดล้อม โครงการเหมืองแร่ดินอุตสาหกรรมชนิดดินซีเมนต์ คำขอประทานบัตรที่ 5/2551 หมายเลขหลักหมายเขตเหมืองแร่ที่ 30475 ตั้งอยู่ที่หมู่ที่ 3 ตำบลทุ่งฝ่าย อำเภอเมืองลำปาง จังหวัดลำปาง ของบริษัท ปูนซิเมนต์ไทย (ลำปาง) จำกัด

สรุปมาตราการป้องกันและแก้ไขผลกระทบสิ่งแวดล้อม
และมาตรการติดตามตรวจสอบผลกระทบสิ่งแวดล้อม
โครงการเหมืองแร่ตินอุตสาหกรรมชนิดดินซีเมนต์
คำขอประกาศที่ 5/2551 หมายเหตุกหมายเหตุเหมืองแร่ที่ 30475
ของ บริษัท ปูนซีเมนต์ไทย (ลำปาง) จำกัด
ที่หมู่ที่ 3 ตำบลทุ่งฝ่าย อ.เมืองเมืองลำปาง จังหวัดลำปาง

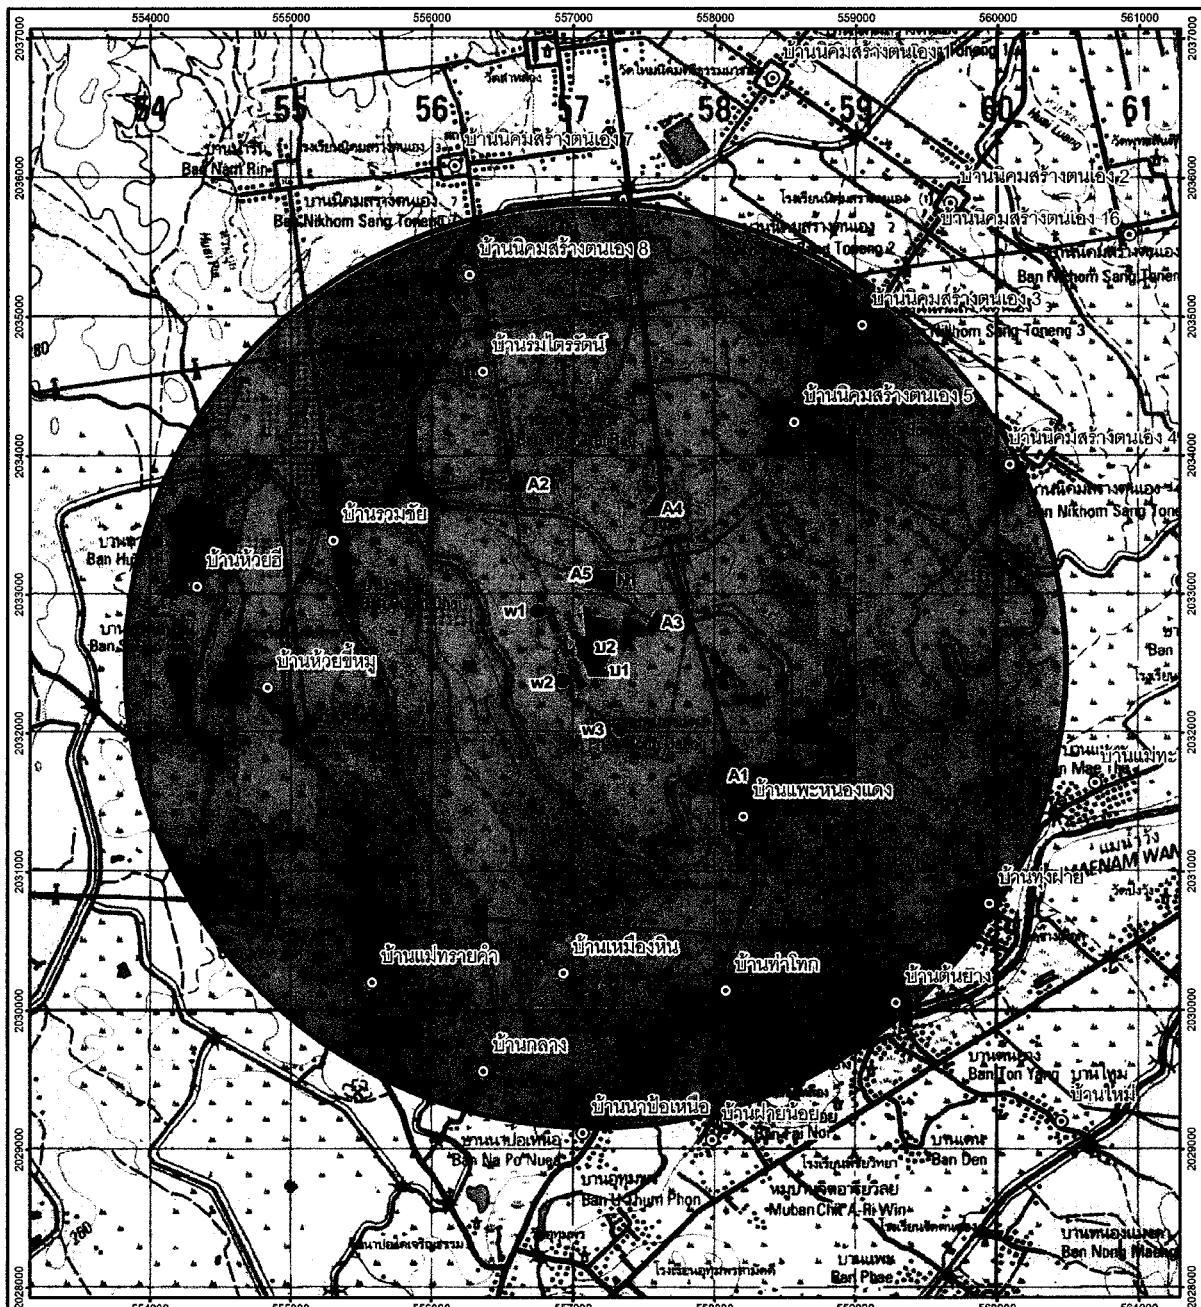
สัญลักษณ์

- หมู่บ้าน/หมู่บ้าน
- รัศมี 3 กิโลเมตร โดยรอบพื้นที่โครงการ
- พื้นที่โครงการ สำขอนประภานัทที่ 5/2551
- ▲ จุดตรวจวัดคุณภาพอากาศ
- A1 โรงเริ่มบ้านใหม่โครงการ
- A2 วัดวนรีบุญญาภาน
- A3 ถนนสาธารณะของโครงการ
- A4 บริเวณบ้านเรือนใกล้ทางหลวงหมายเลข 1035
- A5 บ้านที่ถูกต้องของกองทัพรักษาดินที่เก็บเห็บโครงการ
- จุดตรวจวัดระดับเสียง
- N1 บ้านพักอาศัยของกองทัพรักษาดินที่หนึ่งของโครงการ (บ้านแพะหนองแวง)

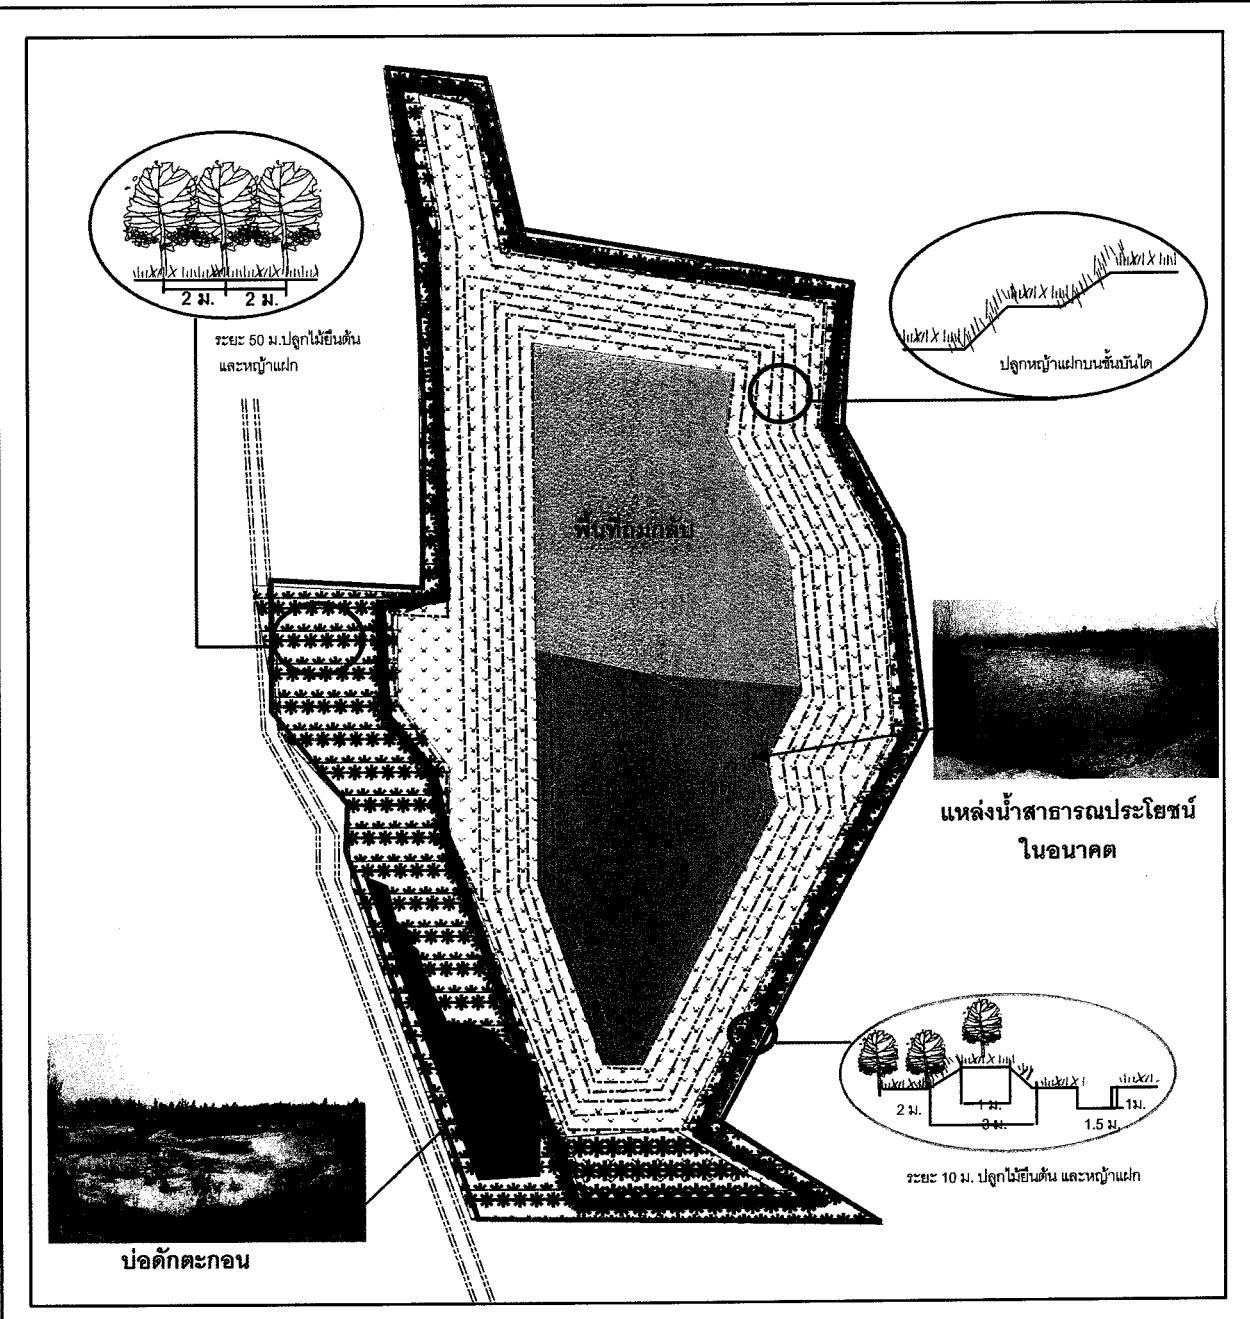
สัญลักษณ์

- พื้นที่ใช้ทางเดิน ค่าขอประทานบัตรที่ 5/2551
- พื้นที่ปลูกไม้ยืนต้น และหญ้าแมก
- พื้นที่ปลูกหญ้าแมก
- แหล่งน้ำสาธารณะประโยชน์
- ผืนที่ไม่นำมายื่นขอคืนด้วย
