เรื่อง รายงานการวิเคราะห์ผลกระทบสิ่งแวดล้อมโครงการอาคารอยู่อาศัยรวม (ให้เช่า) The Grand Heritage Residents

สรุปมาตรการป้องกันและแก้ไขผลกระทบสิ่งแวดล้อม และ
มาตรการติดตามตรวจสอบผลกระทบสิ่งแวดล้อม
ที่โครงการอาคารอยู่อาศัยรวม(ให้เช่า) The Grand Heritage Residents
ของบริษัท ทีเอส แฟมมิลี่ กรุ๊ป จำกัด ต้องยึดถือปฏิบัติอย่างเคร่งครัด

โครงการอาคารอยู่อาศัยรวม (ให้เช่า) The Grand Heritage Residents ตั้งอยู่ที่ซอยรามคำแหง 5 ถนนรามคำแหง แขวงสวนหลวง เขตสวนหลวง กรุงเทพมหานคร

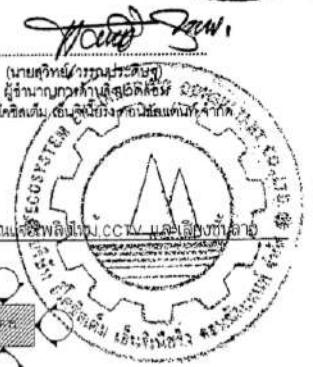
แปลระบบสัญญาณแจ้งเพลิงไหม้ CCTV และเสียงก้อง
 SCALE: 1:100

- HORN SPEAKER 10W.
- CEILING SPEAKER 6W.
- EXIT LIGHT ผังฝ่าไฟตก
- EXIT LIGHT ติดผนัง
- EMERGENCY LIGHT 2x3 W LED LAMP >2HR.
- MANUAL STATION ADDRESSABLE
- SMOKE DETECTOR ADDRESSABLE
- HEAT DETECTOR ADDRESSABLE
- FIXED TEMPERATURE HEAT DETECTOR ADDRESSABLE
- SMOKE DETECTOR(PHOTO ELECTRIC)
- HEAT DETECTOR(RATE OF RISE)

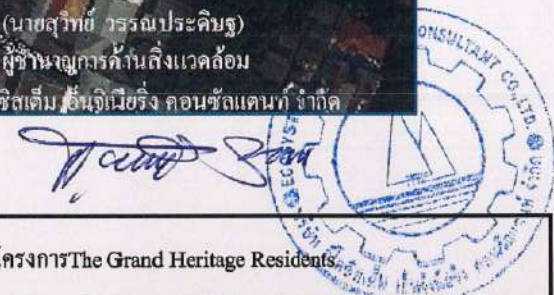
ภาพที่	ชื่อภาพ	โครงการ The Grand Heritage Residents
9	จุดตรวจวัดคุณภาพอากาศ จุดที่ 2 ระหว่างศูนย์สุขภาพชุมชนมัธยมวัดนวลนรดิบาตะห์ และ โรงเรียนแสงภักดี ที่มา ภาพถ่ายทางอากาศด้วยโปรแกรม google earth 2007	บริษัท อีโคซิสเต็ม เอ็นจิเนียริง คอนซัลแตนท์ จำกัด ECOSYSTEM ENGINEERING CONSULTANT CO.,LTD.
