เรื่อง รายงานการวิเคราะห์ผลกระทบสิ่งแวดล้อมโครงการโรงแรมอินดิโก้ กรุงเทพฯ

**มาตรการป้องกันและแก้ไขผลกระทบสิ่งแวดล้อม  
และมาตรการติดตามตรวจสอบผลกระทบสิ่งแวดล้อม  
ที่โครงการโรงแรมอินดิโก กรุงเทพฯ ของบริษัท ปิยะสมบัติ พร็อพเพอร์ตี้ จำกัด  
ต้องยึดถือปฏิบัติอย่างเคร่งครัด**

ตารางที่ 1 มาตรการป้องกันและแก้ไขผลกระทบสิ่งแวดล้อม และมาตรการติดตามตรวจสอบผลกระทบสิ่งแวดล้อม (ช่วงก่อสร้าง) โครงการโรงแรมอินดิโก กรุงเทพฯ  
ของบริษัท ปิยะสมบัติ พร็อพเพอร์ตี้ จำกัด

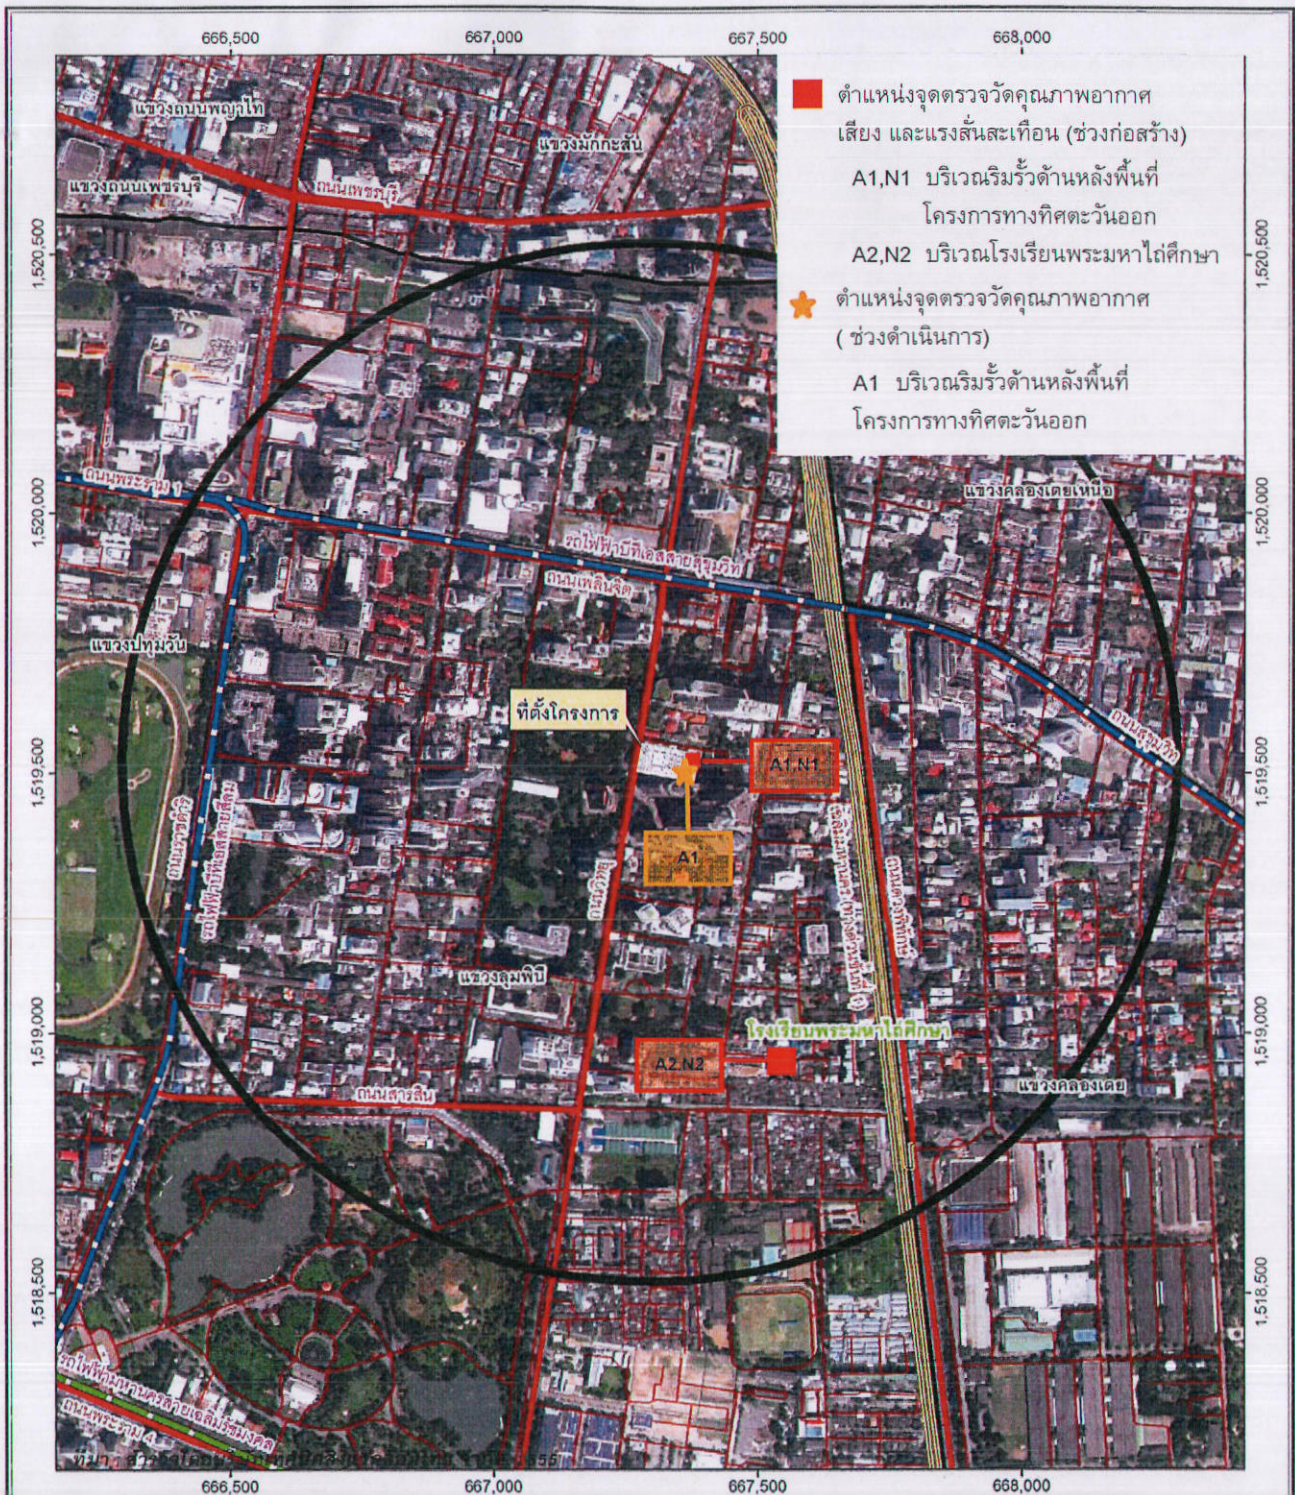
- ตำแหน่งจุดตรวจวัดคุณภาพอากาศ  
เสี่ยง และแรงสั่นสะเทือน (ช่วงก่อสร้าง)  
A1,N1 บริเวณริมรั้วด้านหลังพื้นที่  
โครงการทางทิศตะวันออก  
A2,N2 บริเวณโรงเรียนพระมหาไถ่ศึกษา
- ★ ตำแหน่งจุดตรวจวัดคุณภาพอากาศ  
(ช่วงดำเนินการ)  
A1 บริเวณริมรั้วด้านหลังพื้นที่  
โครงการทางทิศตะวันออก
