สำนักงานนโยบายและแผนทรัพยากรธรรมชาติและสิ่งแวดล้อม ขอส่งสำเนาหนังสือ ที่ ทส 1009.5/5258 ลงวันที่ 8 พฤษภาคม 2556 เรื่อง รายงานการวิเคราะห์ผลกระทบสิ่งแวดล้อมโครงการ โรงแรมปัญญาธารา-ภูเก็ต บีช รีสอร์ท ของบริษัท สยาม เอสเตท จำกัด ตั้งอยู่ที่หมู่ที่ 8 ถนนอ่าววน-เขาขาด ตำบลวิชิต อำเภอเมือง จังหวัดภูเก็ต มาเพื่อโปรดดำเนินการต่อไป

เรื่อง รายงานการวิเคราะห์ผลกระทบสิ่งแวดล้อมโครงการโรงแรมบุญดารา-ภูเก็ต บีช รีสอร์ท

สรุปมาตรการป้องกันและแก้ไขผลกระทบสิ่งแวดล้อม และมาตรการติดตามตรวจสอบผลกระทบสิ่งแวดล้อม

โครงการ โรงแรมบุญดารา ภูเก็ต บีช รีสอร์ท

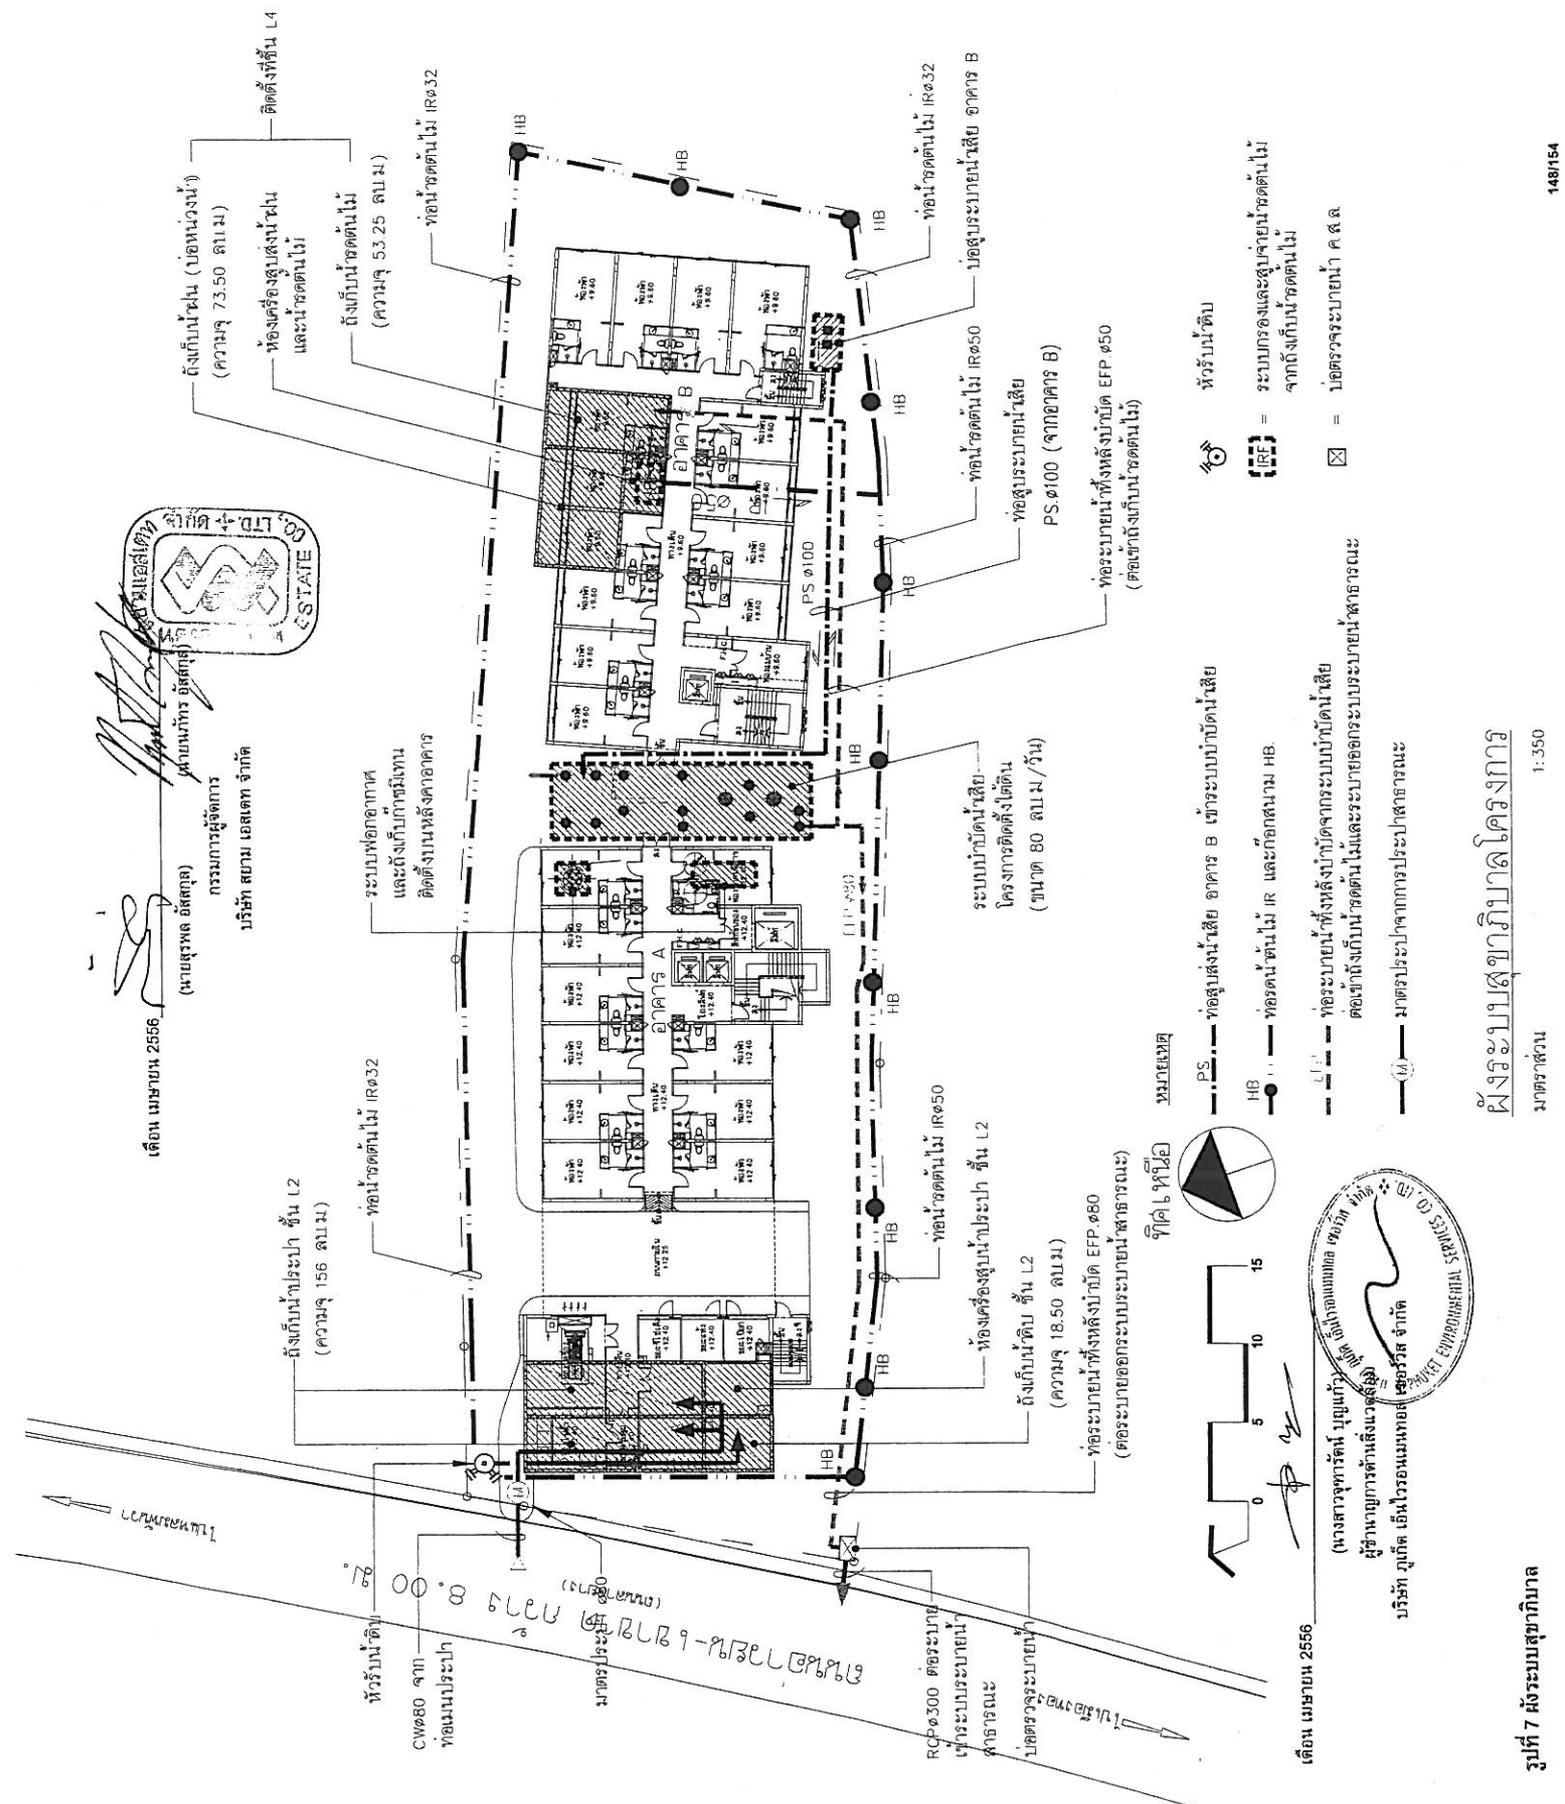
เดือน เมษายน 2556 (นายสุพล อัสสุกุล) กรรมการผู้จัดการ บริษัท สยาม เอสเตท จำกัด
 (นางสาวจุฬารัตน์ บุญแก้ว) ผู้ชำนาญการด้านสิ่งแวดล้อม บริษัท ภูเก็ต เอ็นไวรอนเม้นท์ इंจิ้นีริ่ง จำกัด
 เดือน เมษายน 2556
 รูปที่ 7 ผังระบบสุขาภิบาล
 1:350
 1481154
