เรื่อง แจ้งผลการพิจารณารายงานการวิเคราะห์ผลกระทบสิ่งแวดล้อมโครงการ อันดาศิรา รีสอร์ท แอนด์ สปา

สรุปมาตรการป้องกันและแก้ไขผลกระทบสิ่งแวดล้อม และมาตรการติดตามตรวจสอบผลกระทบสิ่งแวดล้อม

โครงการ อันดาศิรา รีสอร์ท แอนด์ สปา

**ANDAKIRA HOTEL**  
 TRITRANG PHUKET, THAILAND

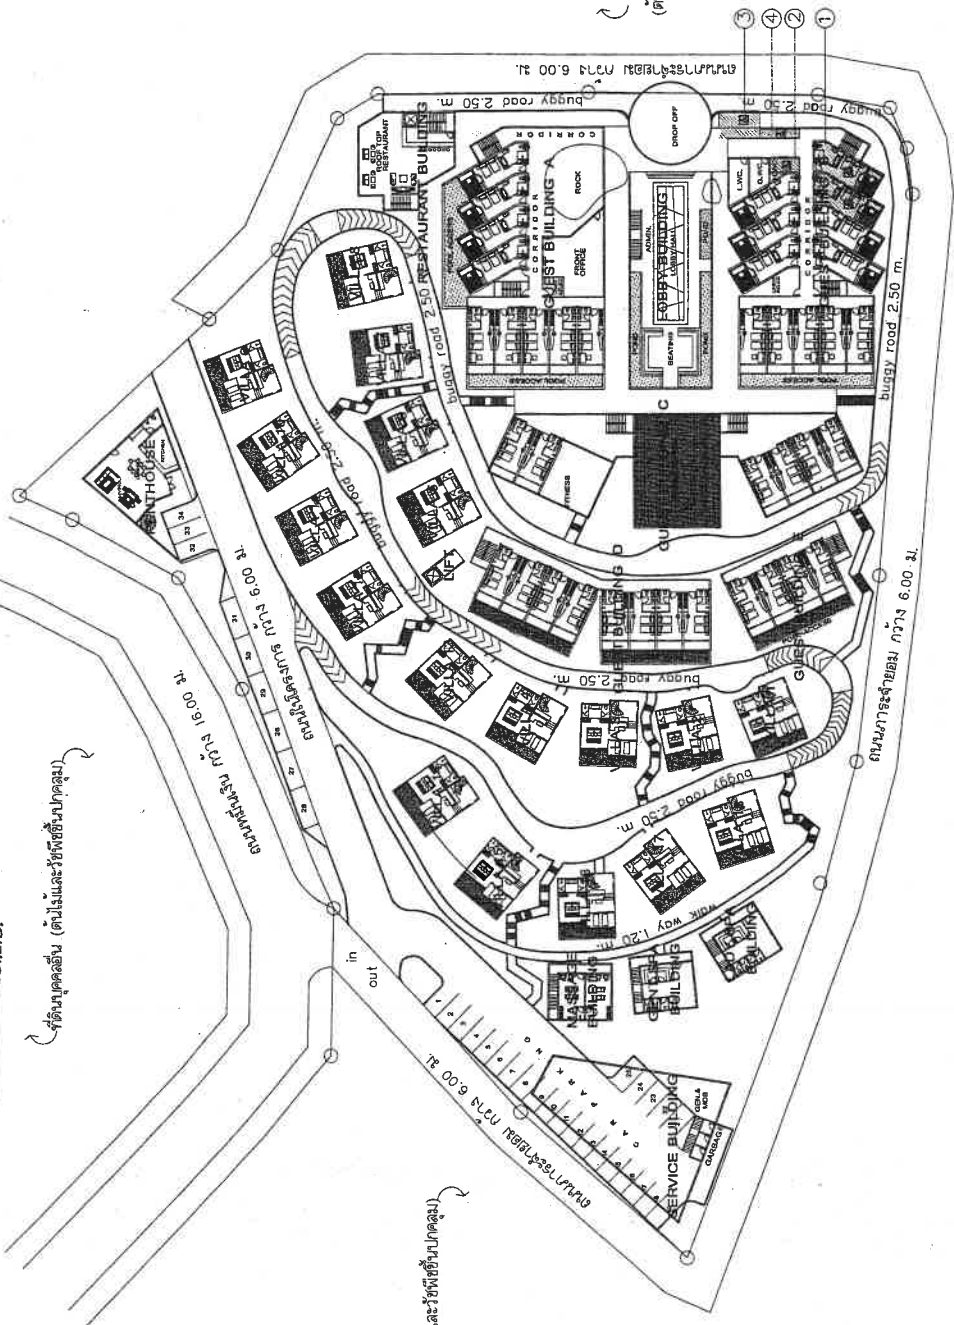
ที่ดินบุคคลอื่น (พื้นที่กำลังก่อสร้างโรงแรม)

- 1. ห้องพักรับรอง
- 2. ห้องครัว
- 3. ห้องอาหาร
- 4. ทางลาดคนพิการ

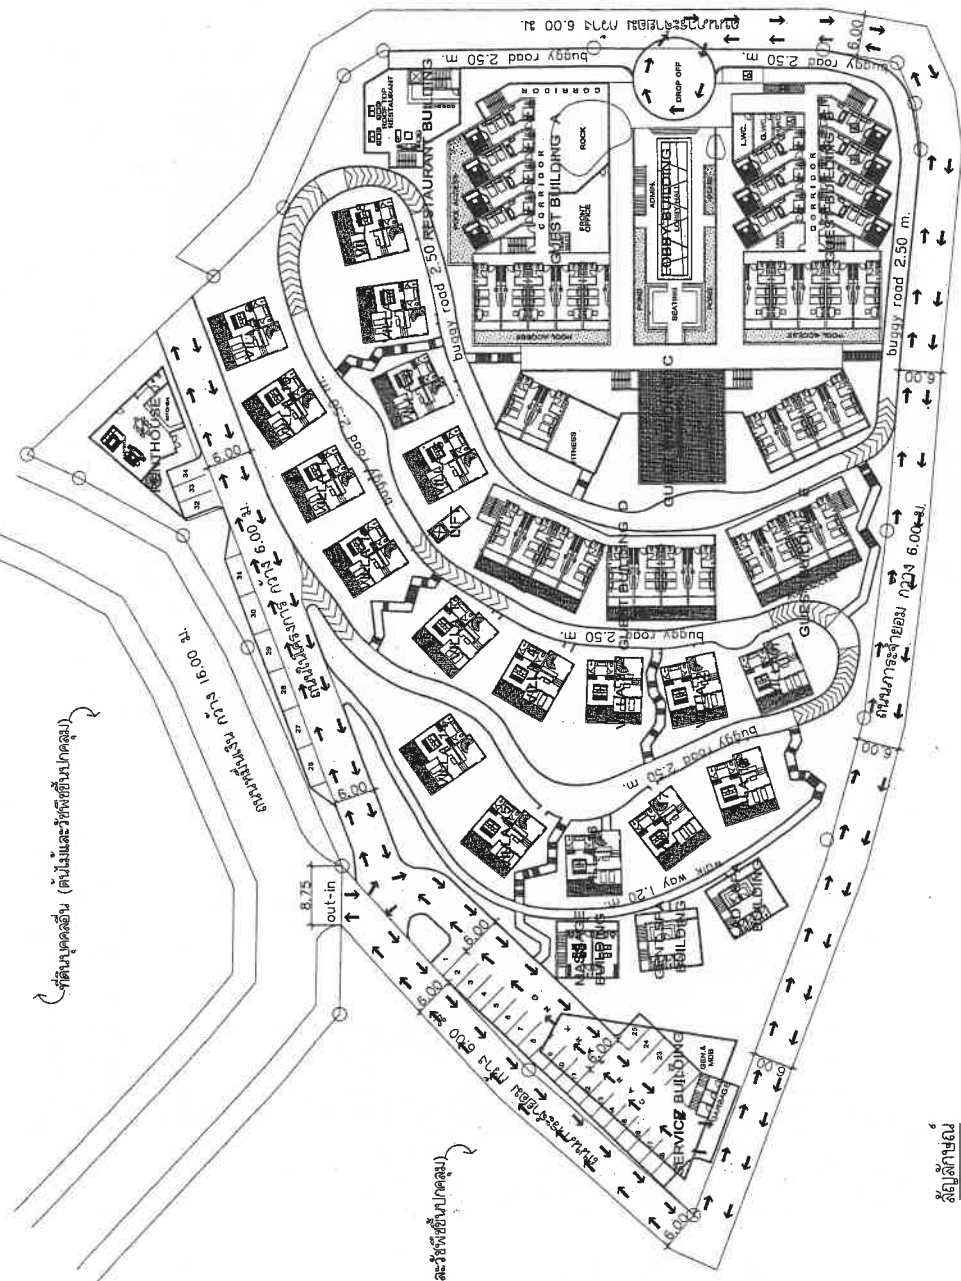
ผู้เขียน  
ทิศทางจราจร  
พื้นที่โครงการ  
พื้นที่โครงการ (พื้นที่ทำสิ่งก่อสร้าง)  
พื้นที่โครงการและทิศทางจราจร  
SCALE 1:750

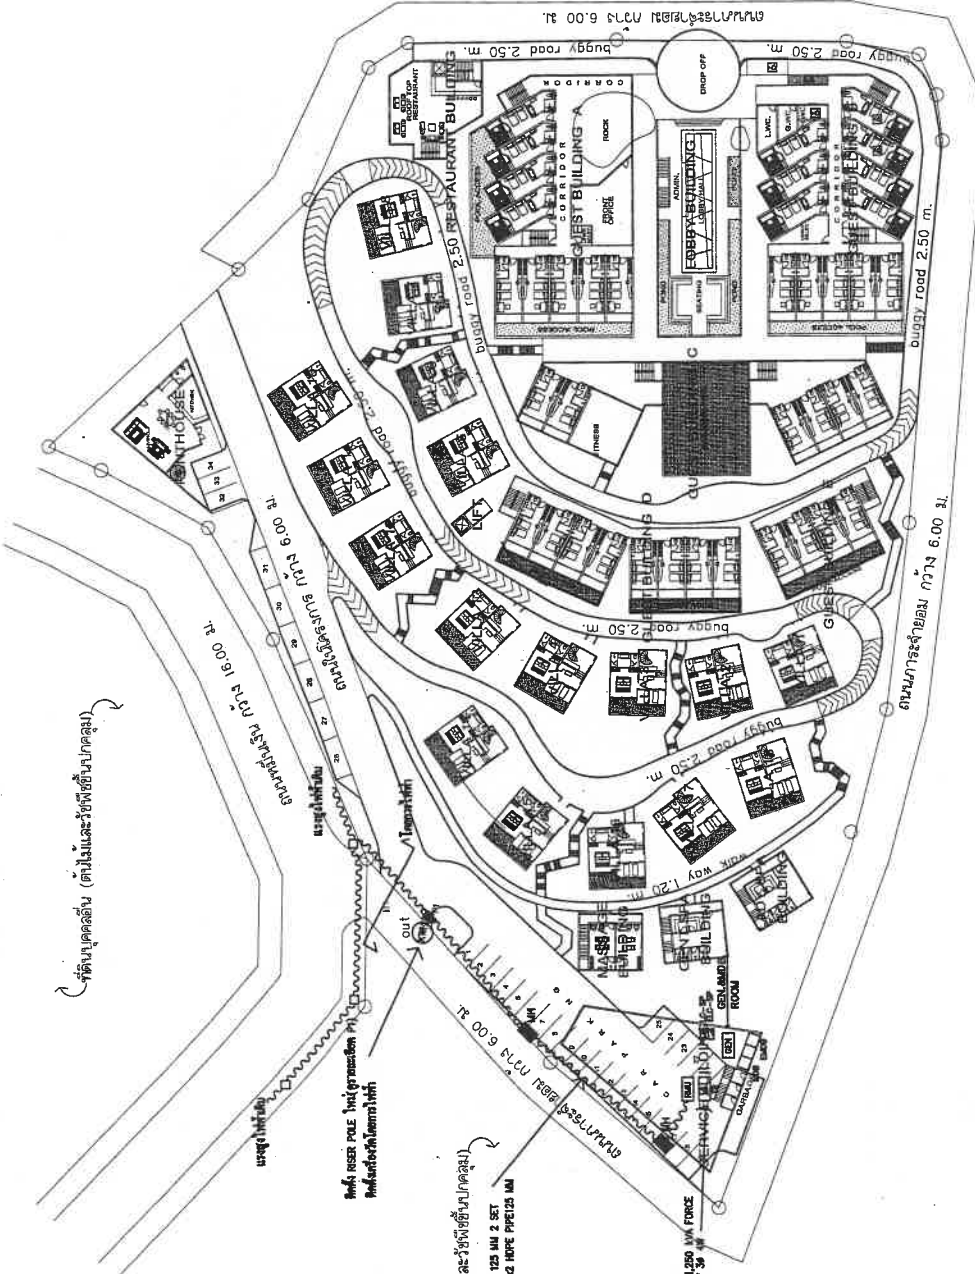
สิ่งนี้คือแผนผังแนวรวมระบบไฟฟ้าแรงดันต่ำ

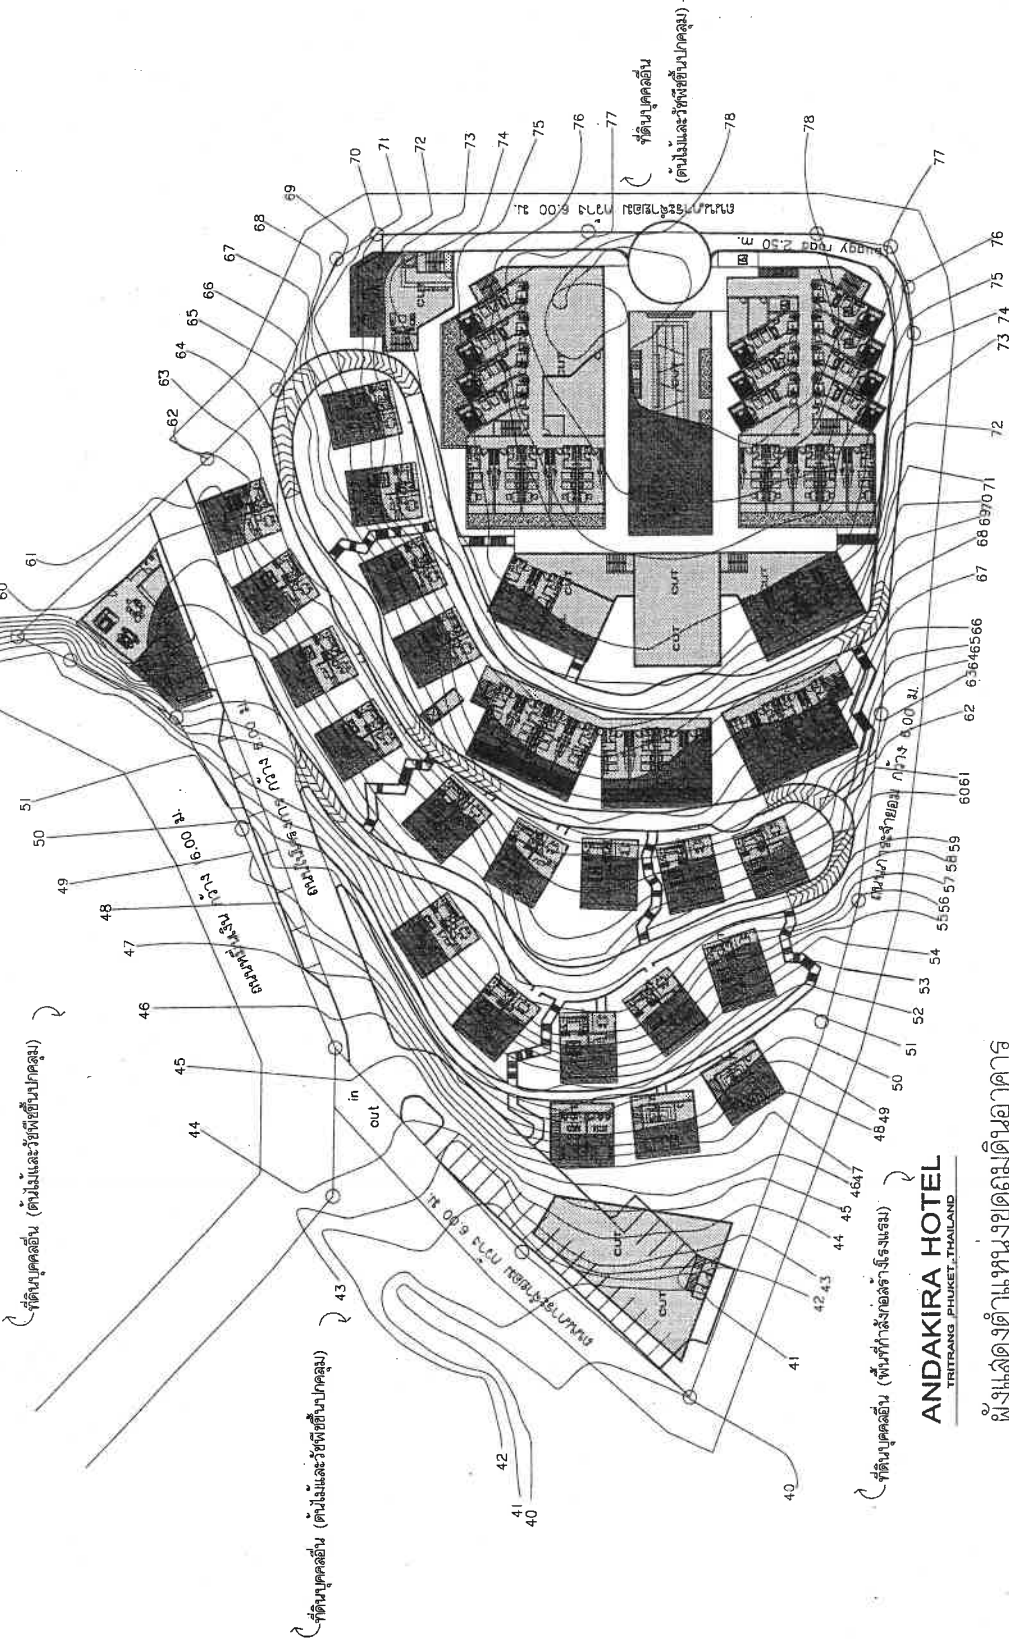
ปริมาณการขุดดินในโครงการ
