เรื่อง ผลการพิจารณารายงานผลกระทบสิ่งแวดล้อมเบื้องต้นโครงการ VILLA TANTAWAN RESORT & SPA ของบริษัท ชานด้า กรุ๊ป จำกัด

สรุปมาตรการป้องกันและแก้ไขผลกระทบสิ่งแวดล้อม และมาตรการติดตามตรวจสอบผลกระทบ  
สิ่งแวดล้อมที่ โครงการ VILLA TANTAWAN RESORT & SPA

ตารางที่ 1 สรุปผลกระทบสิ่งแวดล้อม มาตรการป้องกันและแก้ไขผลกระทบสิ่งแวดล้อม และมาตรการติดตามตรวจสอบผลกระทบสิ่งแวดล้อม โครงการ VILLA TANTAWAN RESORT & SPA ของบริษัท ชานด้า กรุ๊ป จำกัด ระยะก่อสร้าง

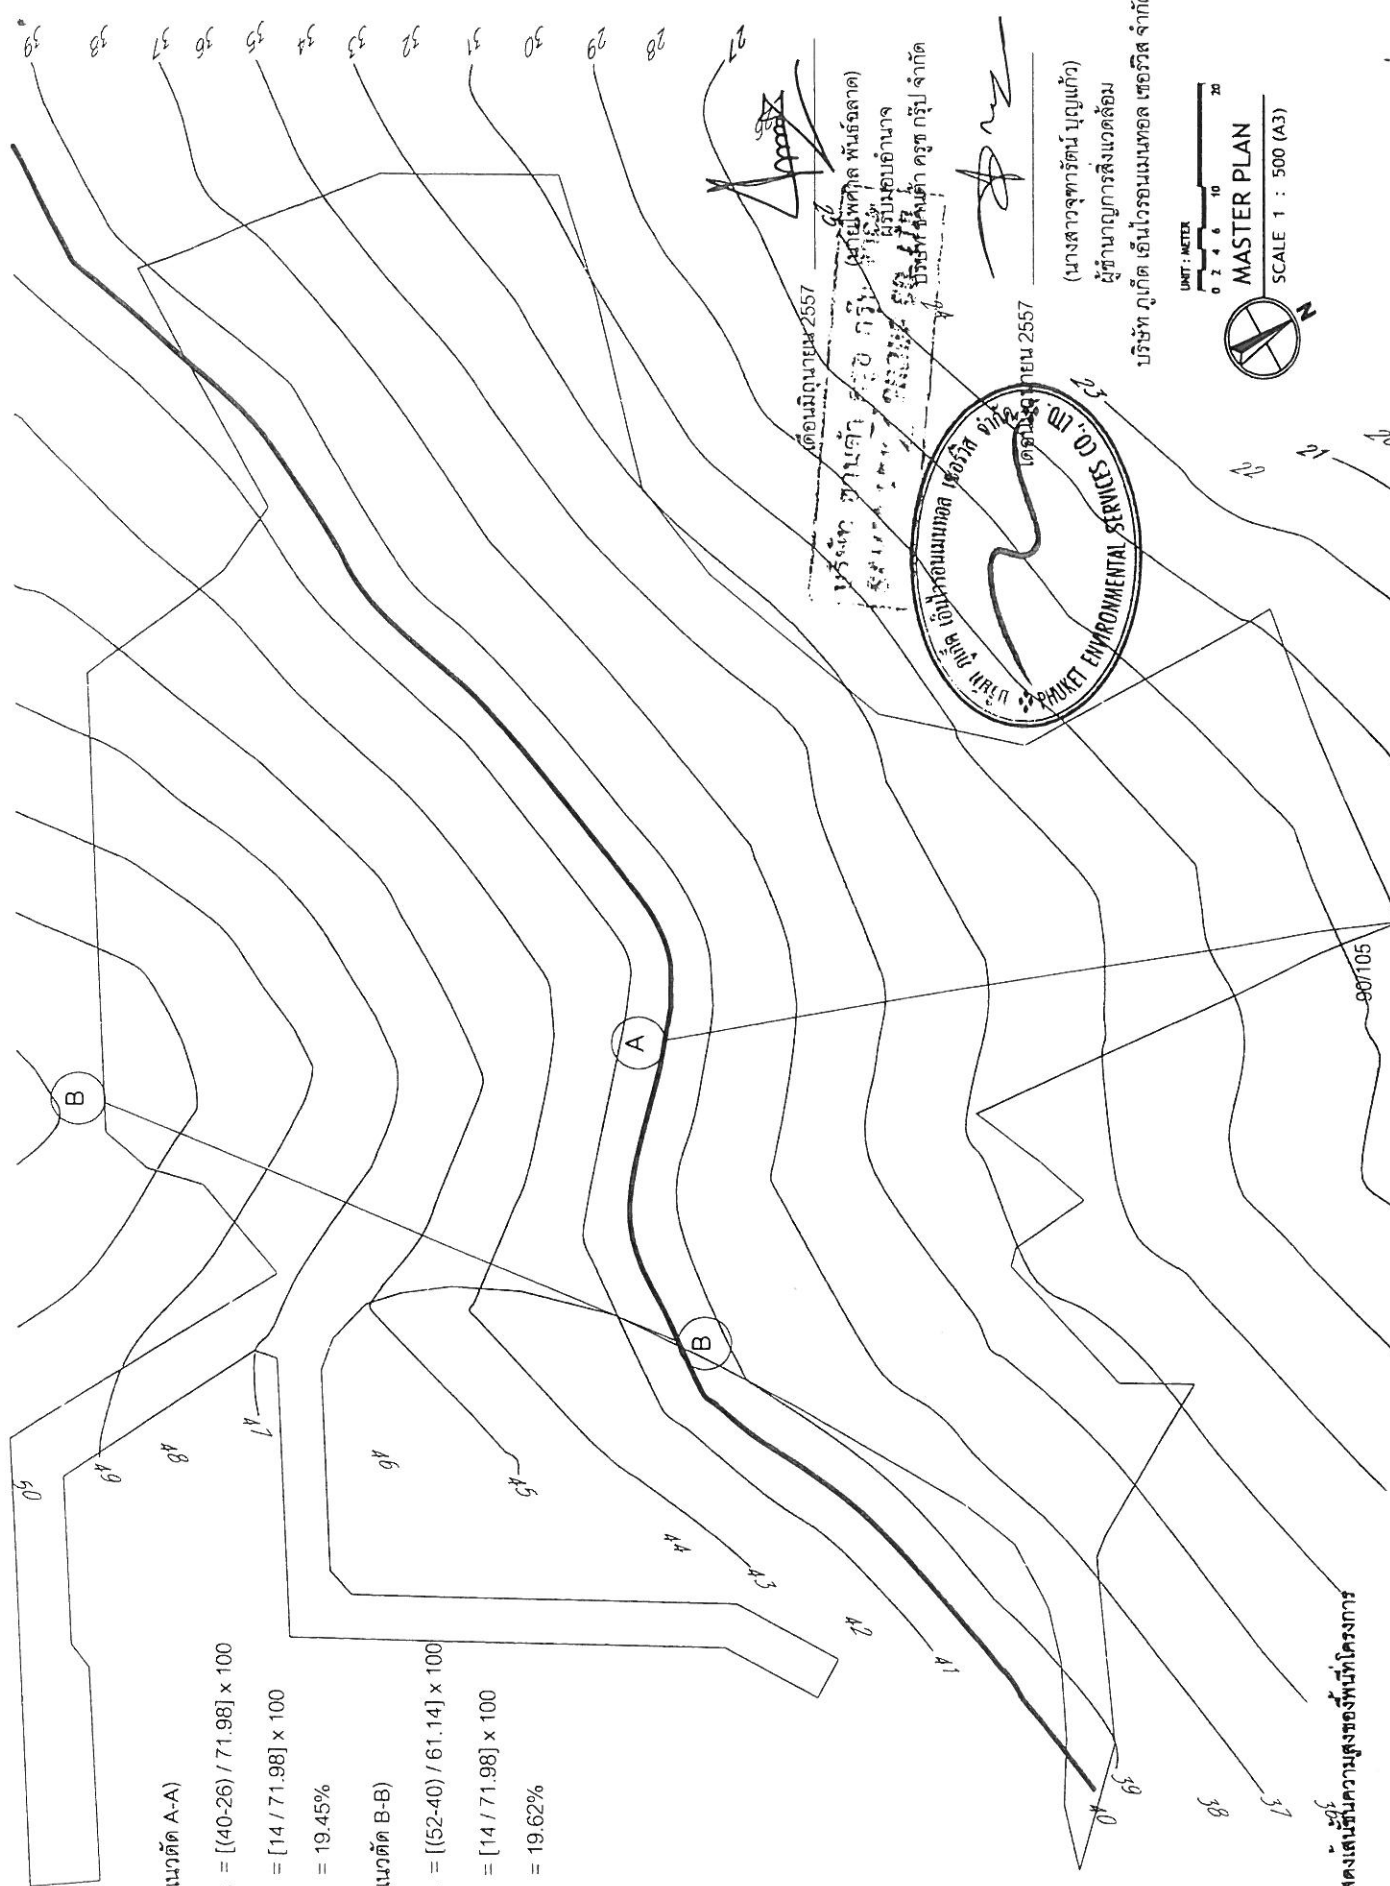
บริเวณที่ 8 (แนวดัด A-A)

$$\begin{aligned}
 \text{ความลาดชัน} &= [(40-26) / 71.98] \times 100 \\
 &= [14 / 71.98] \times 100 \\
 &= 19.45\%
 \end{aligned}$$

$$\begin{aligned}
 \text{ความลาดชัน} &= [(52-40) / 61.14] \times 100 \\
 &= [12 / 61.14] \times 100 \\
 &= 19.62\%
 \end{aligned}$$

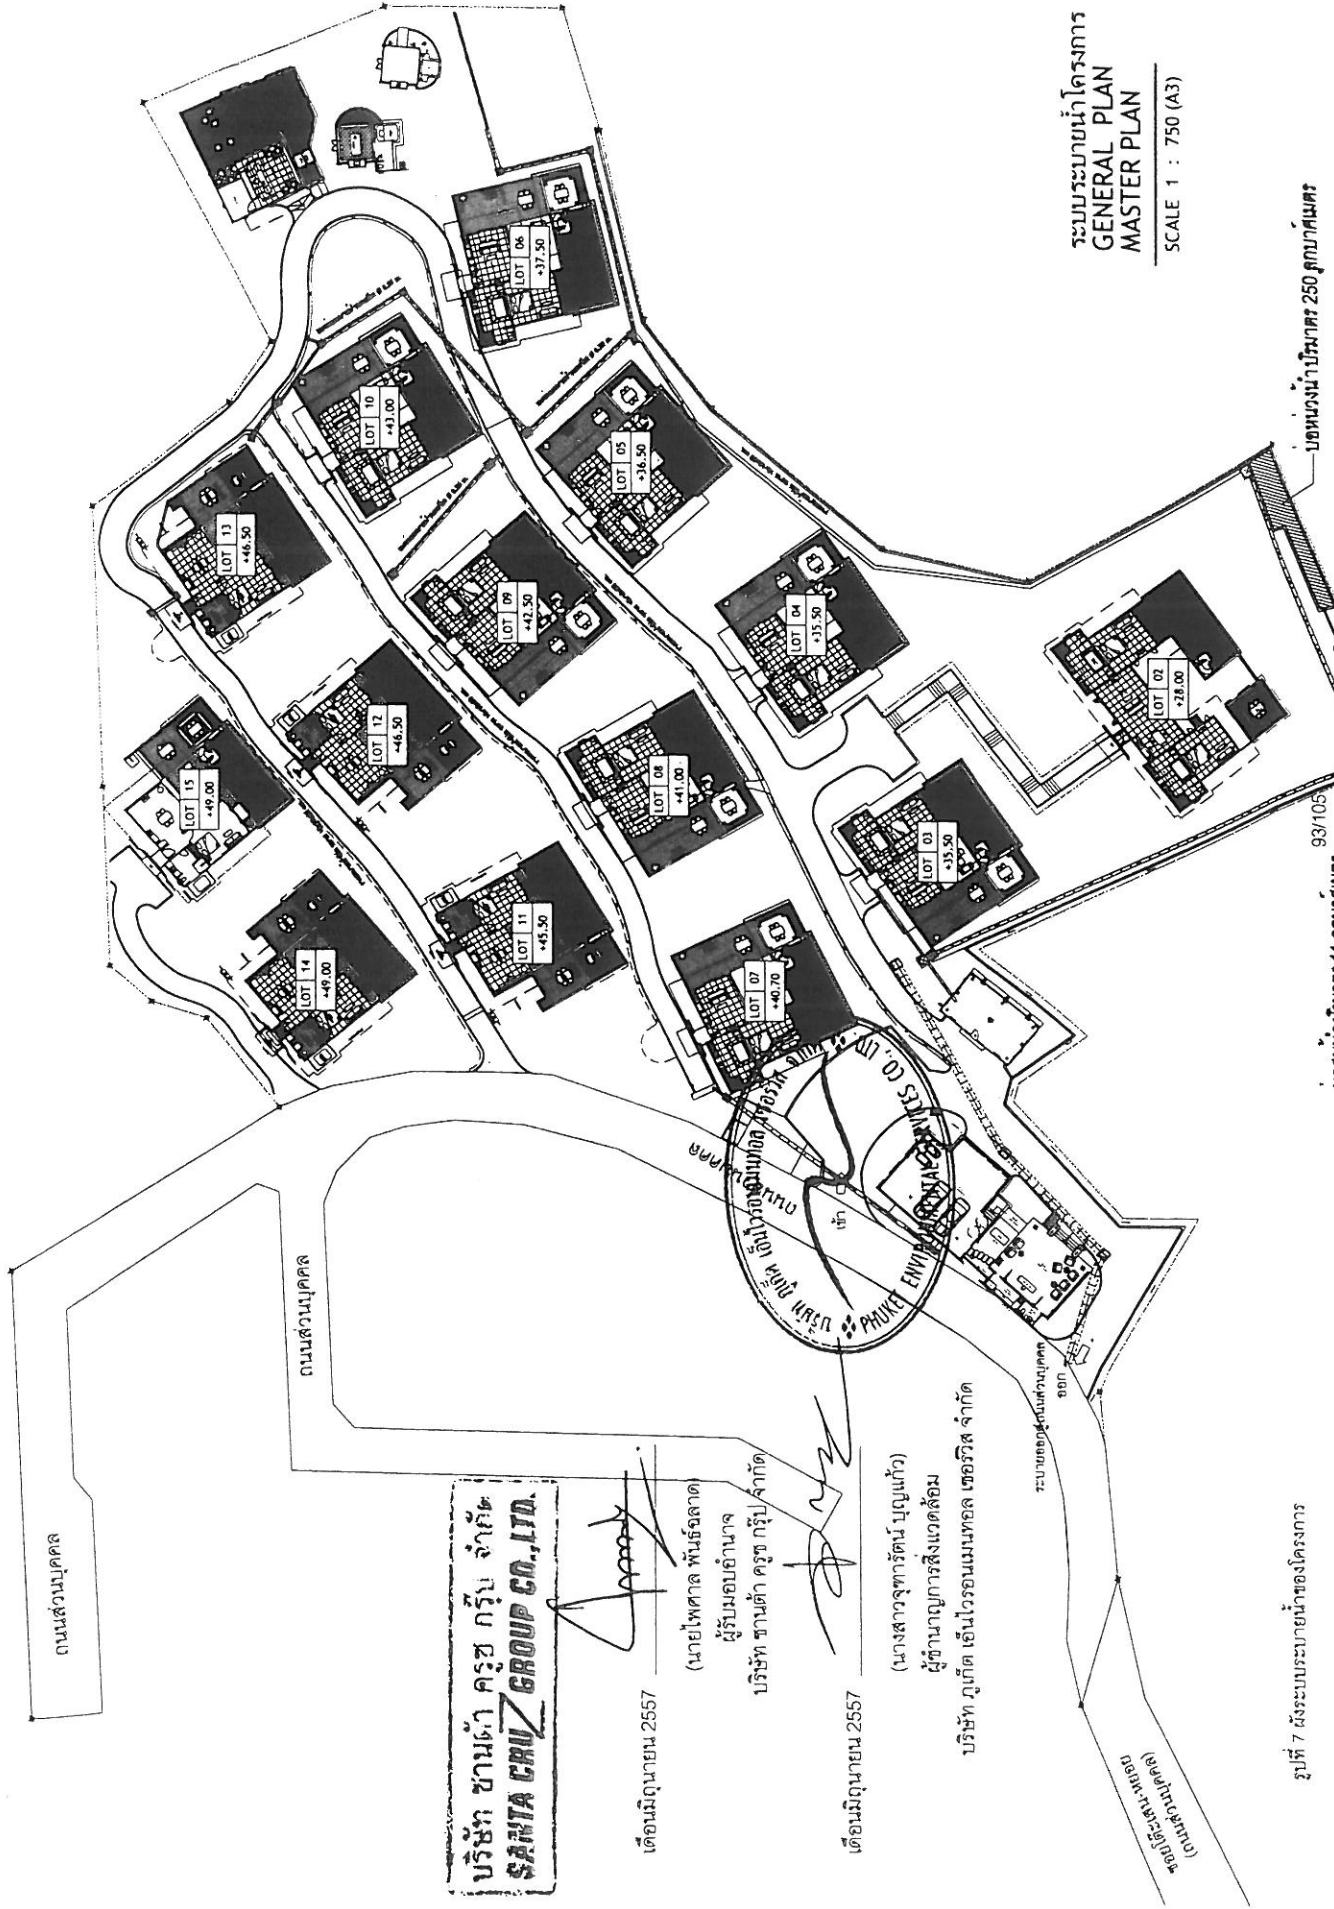
ระบบระบายน้ำโครงการ  
GENERAL PLAN  
MASTER PLAN  
SCALE 1 : 750 (A3)

บ่อสูบน้ำปริมาตร 11 ลูกบาศก์เมตร 93/105  
บ่อหน่วงน้ำปริมาตร 250 ลูกบาศก์เมตร

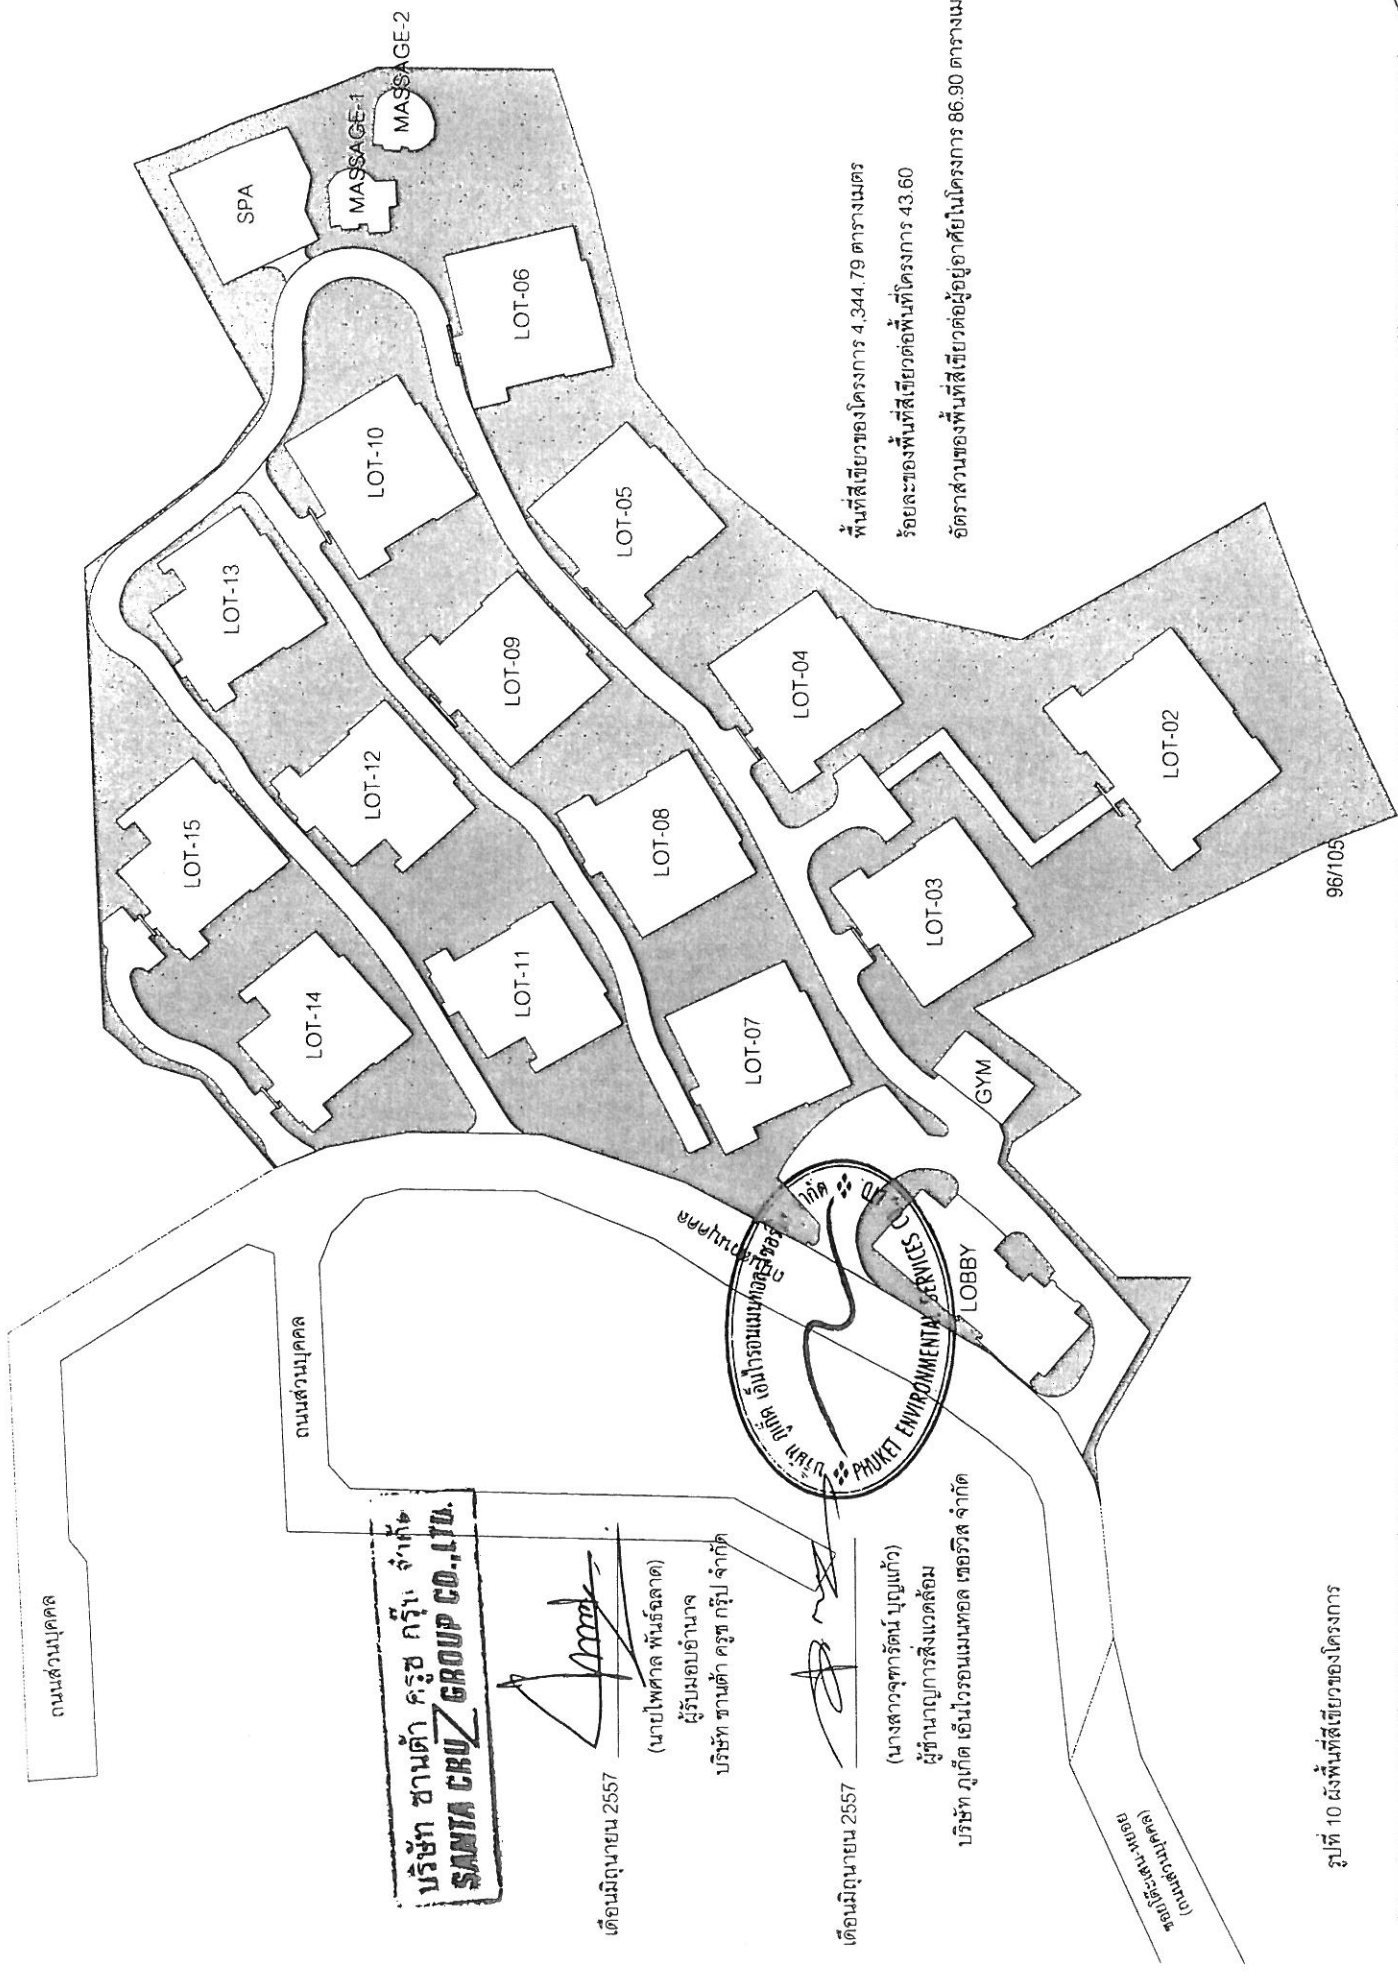
พื้นที่สีเขียวของโครงการ 4,344.79 ตารางเมตร  
 ร้อยละของพื้นที่สีเขียวต่อพื้นที่โครงการ 43.60  
 อัตราส่วนของพื้นที่สีเขียวต่อผู้อยู่อาศัยในโครงการ 86.90 ตารางเมตร : 1 คน

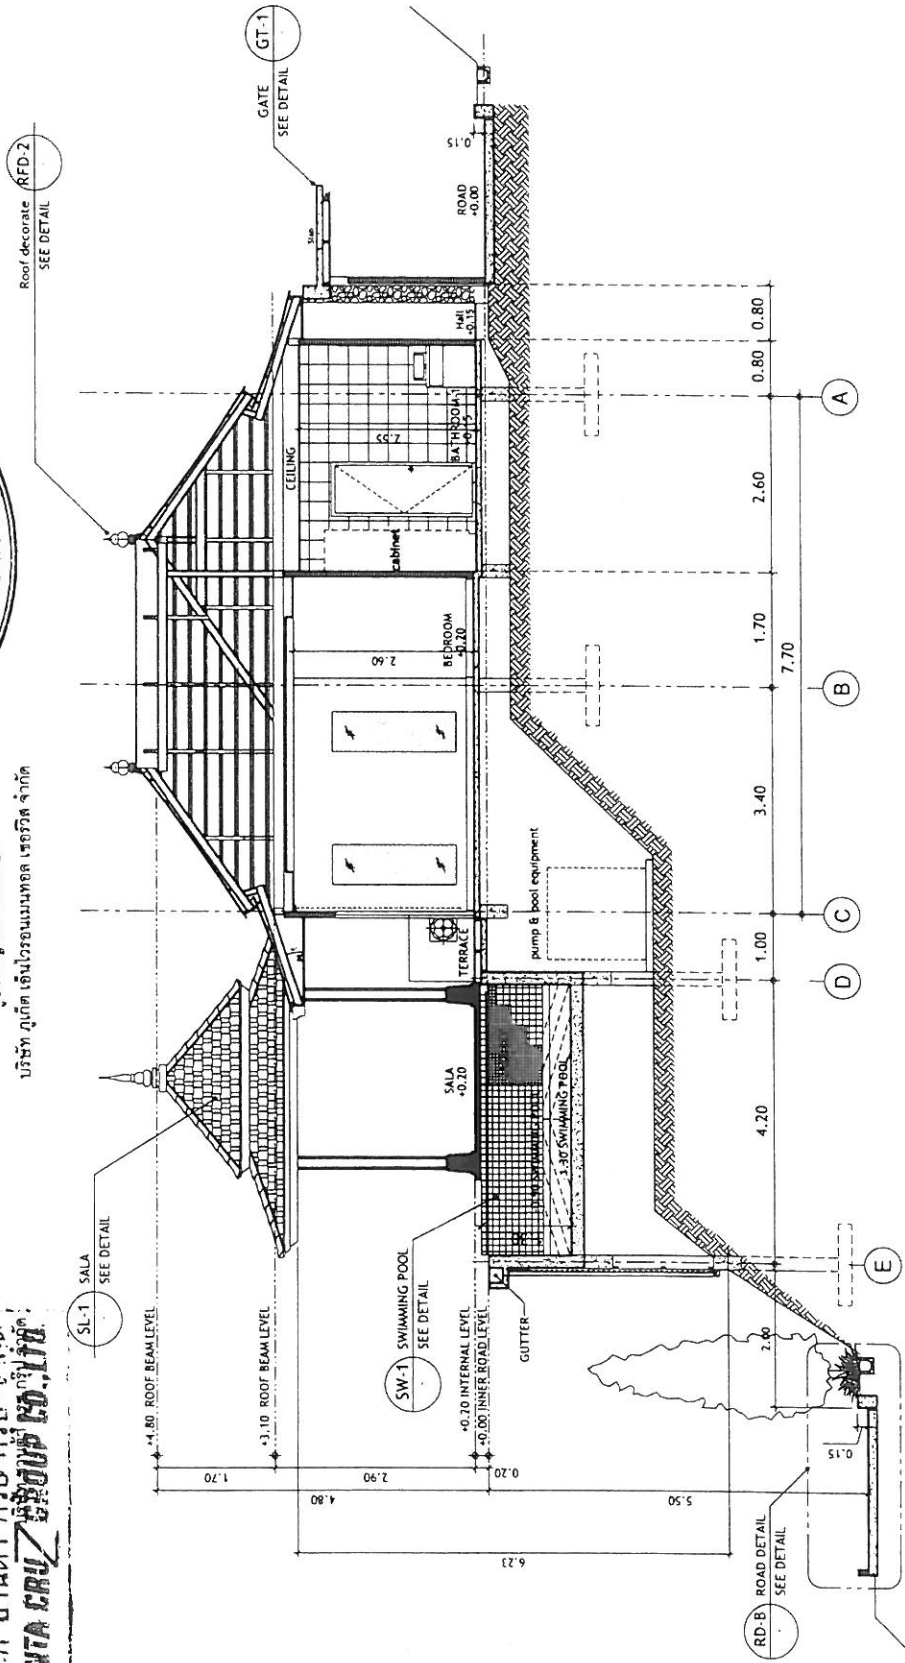
รูปที่ 13 รูปตัดอาคาร A

Type-A (1Bedroom)  
SECTION A-A  
SCALE 1 : 75 (A3)

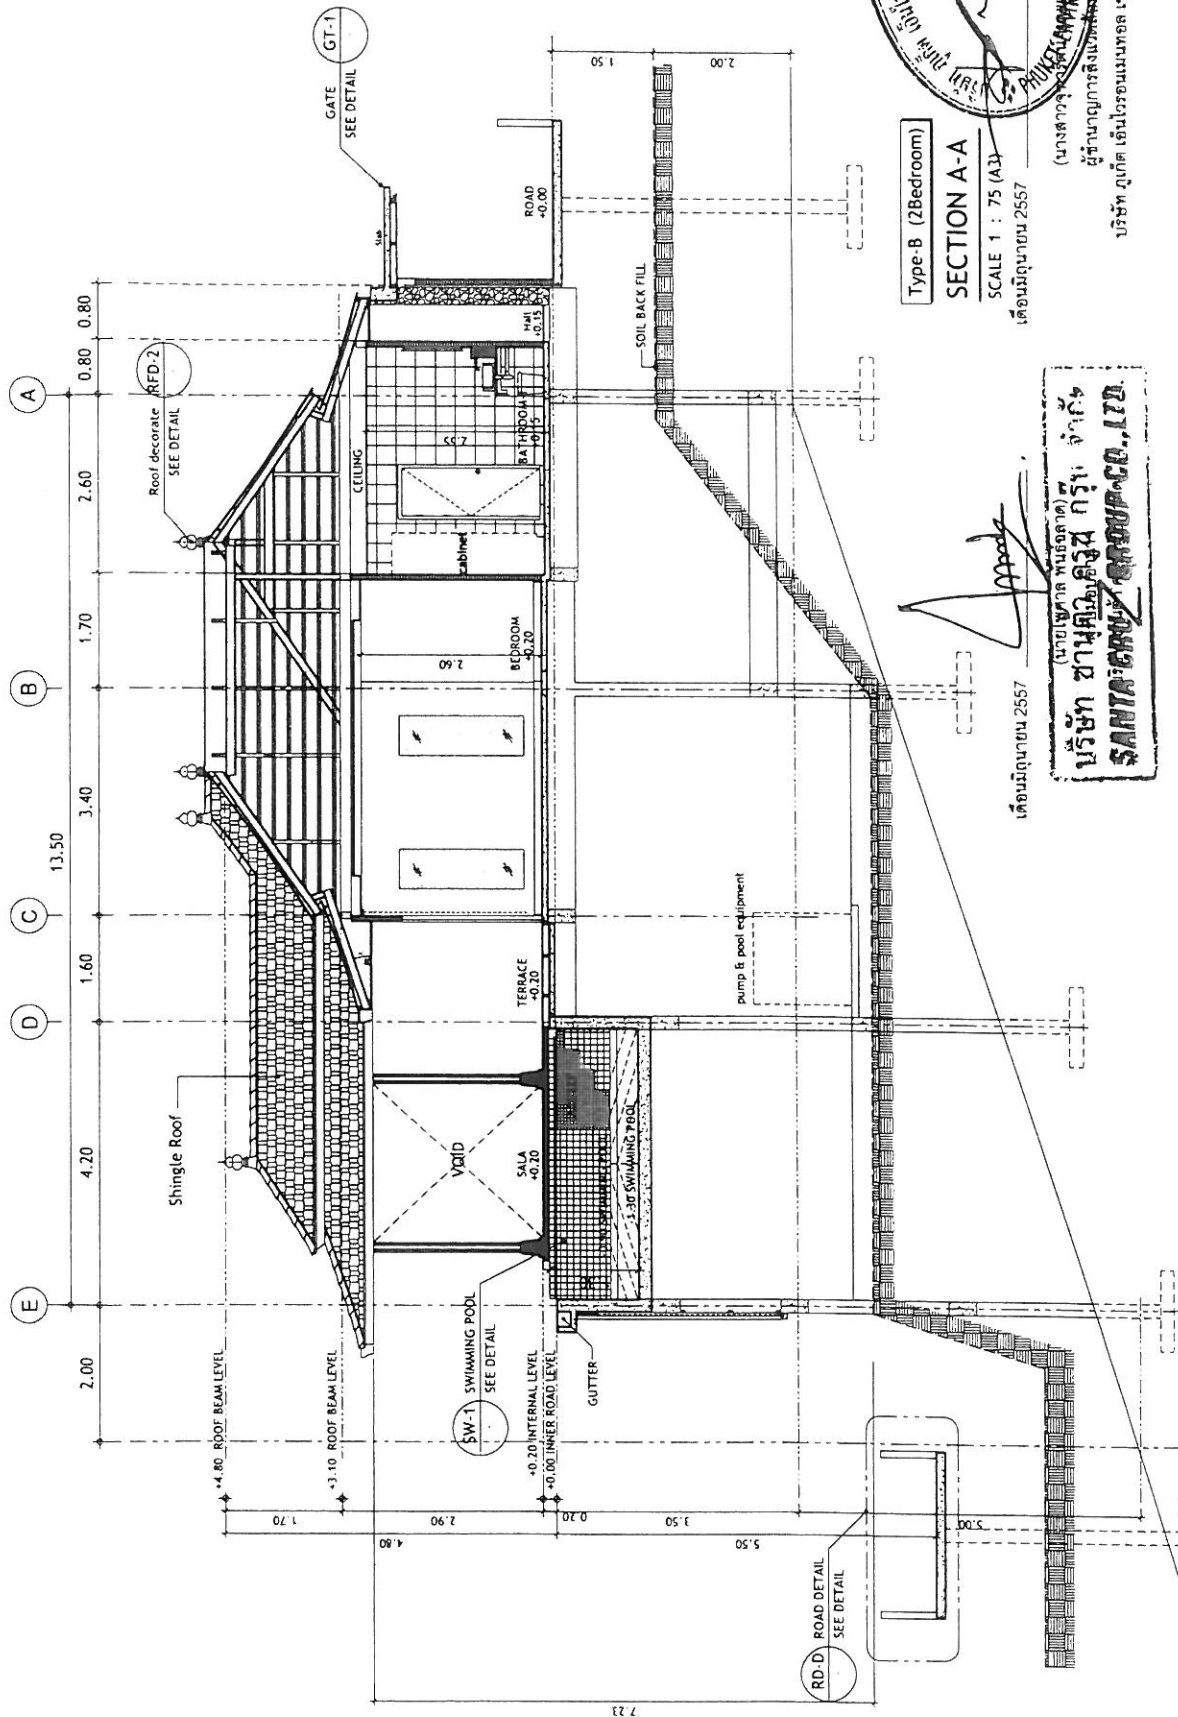
Type-B (2Bedroom)

SECTION A-A

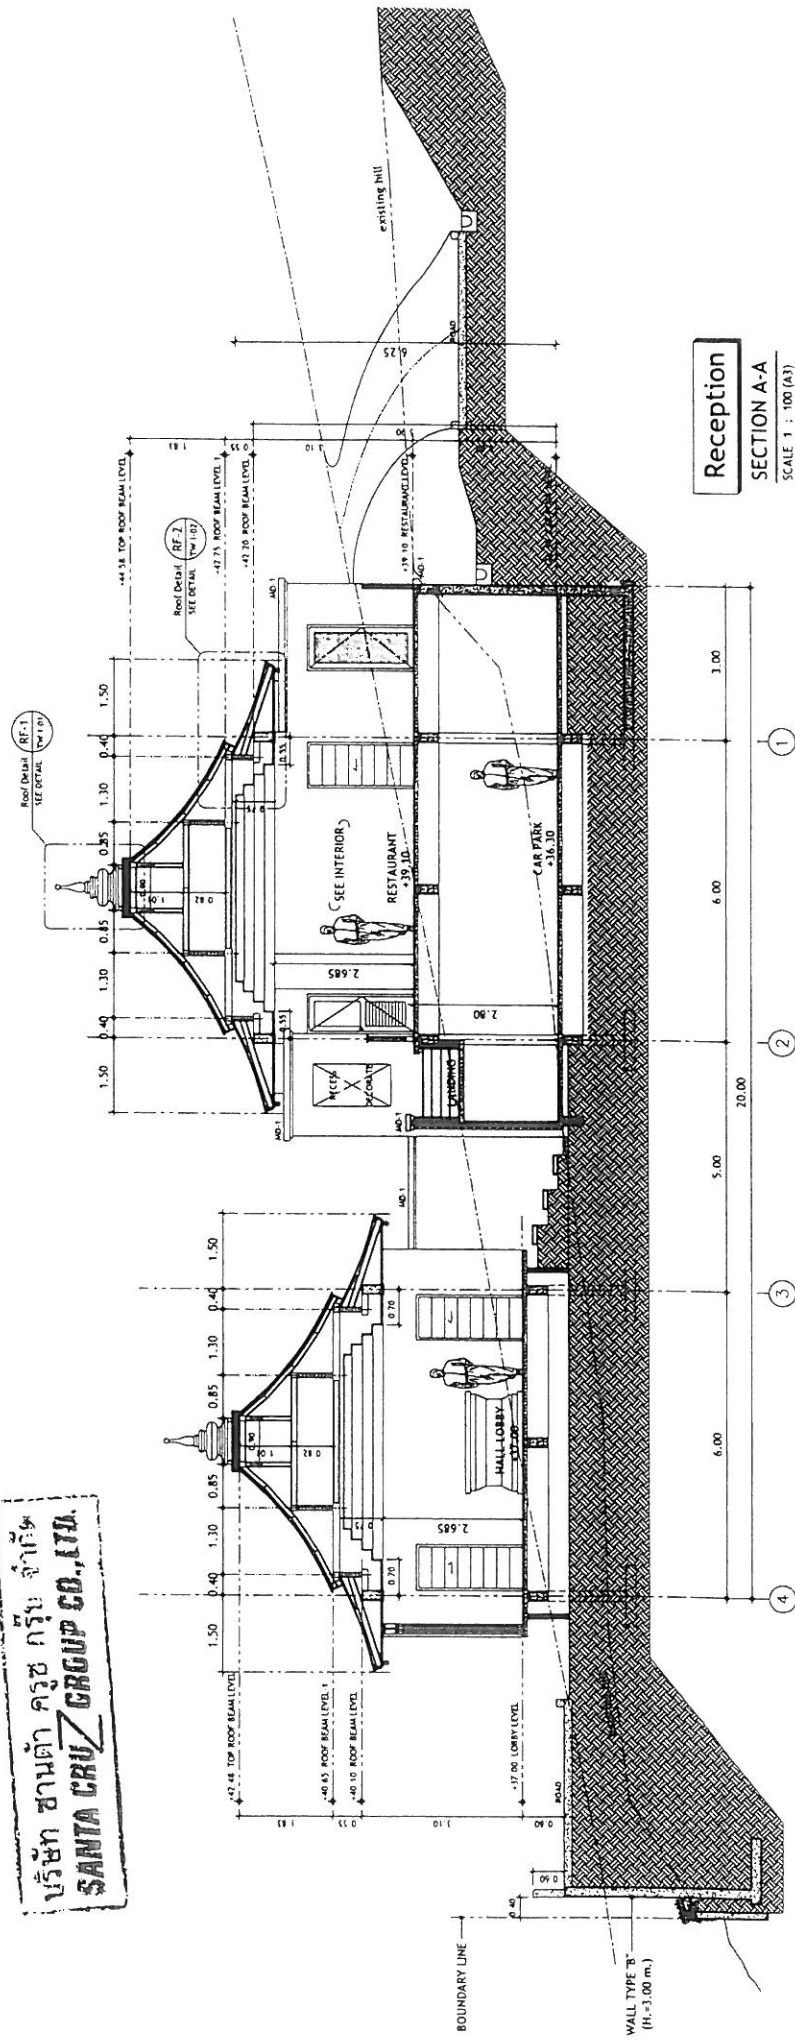
รูปที่ 15 รูปตัดอาคารต้อนรับ

Reception  
SECTION A-A  
SCALE 1 : 100 (A3)

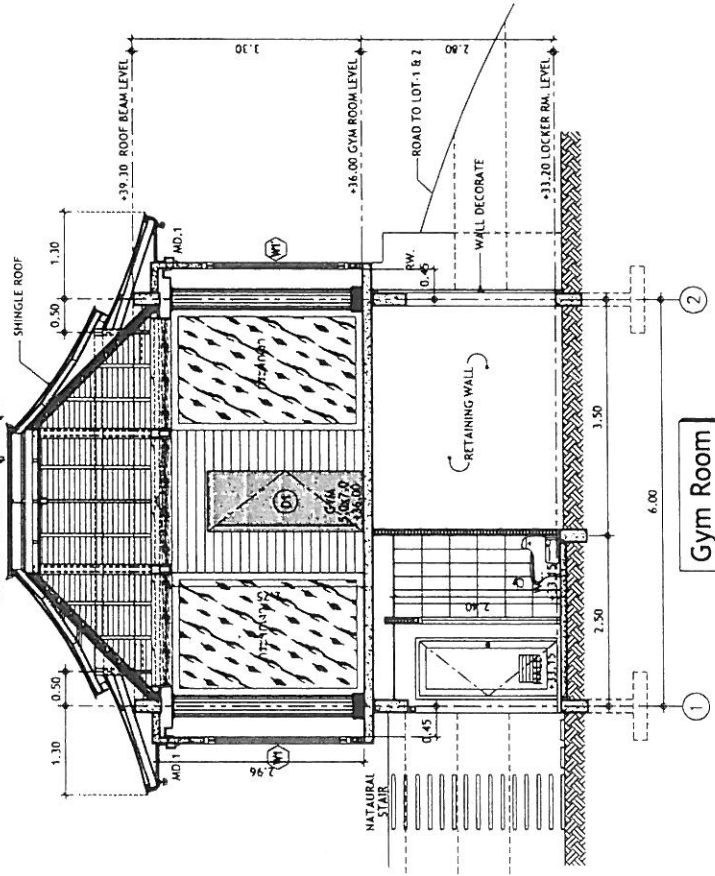
Gym Room  
SECTION A-A  
SCALE 1 : 75 (A3)

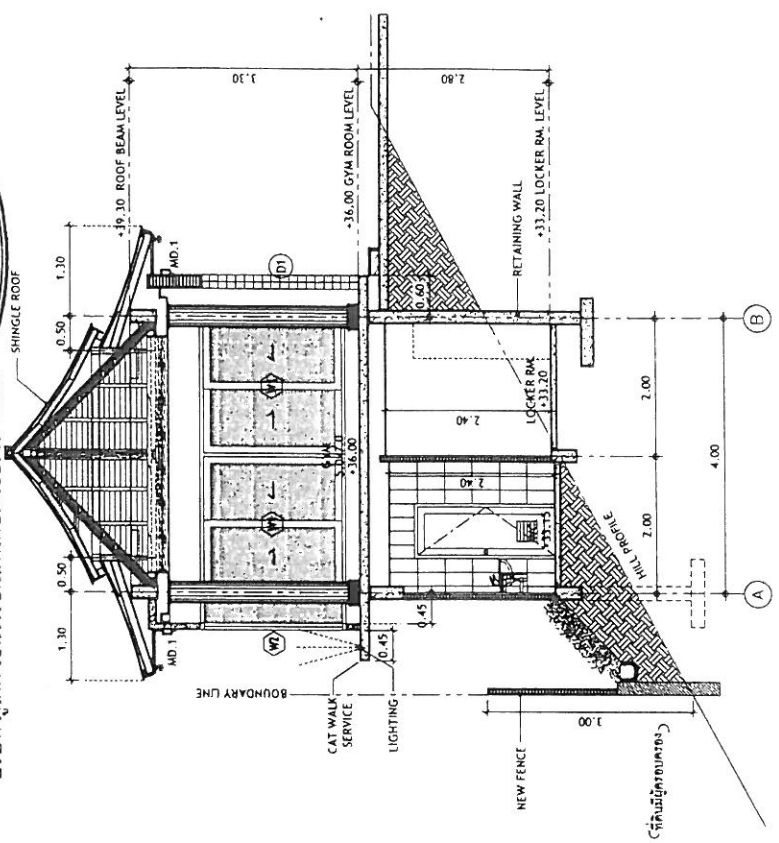
Gym Room  
SECTION B-B  
SCALE 1 : 75 (A3)
