เรื่อง แจ้งผลการพิจารณารายงานการวิเคราะห์ผลกระทบสิ่งแวดล้อมโครงการ โรงแรม ณ สยาม โฮเต็ล

สรุปมาตรการป้องกันและแก้ไขผลกระทบสิ่งแวดล้อม และมาตรการติดตามตรวจสอบผลกระทบสิ่งแวดล้อม  
ที่โครงการ โรงแรม ณ สยาม โฮเต็ล ของนายศรีณย์พงษ์ ตั้งถาวรสิริกุล ต้องยึดถือปฏิบัติอย่างเคร่งครัด

ตารางที่ 1 รายงานการแสดงผลกระทบต่อสิ่งแวดล้อมที่สำคัญ มาตรการป้องกันและแก้ไขผลกระทบสิ่งแวดล้อม และมาตรการติดตามตรวจสอบผลกระทบสิ่งแวดล้อม โครงการโรงแรม ณ สยาม โฮเทล ระยะก่อสร้าง

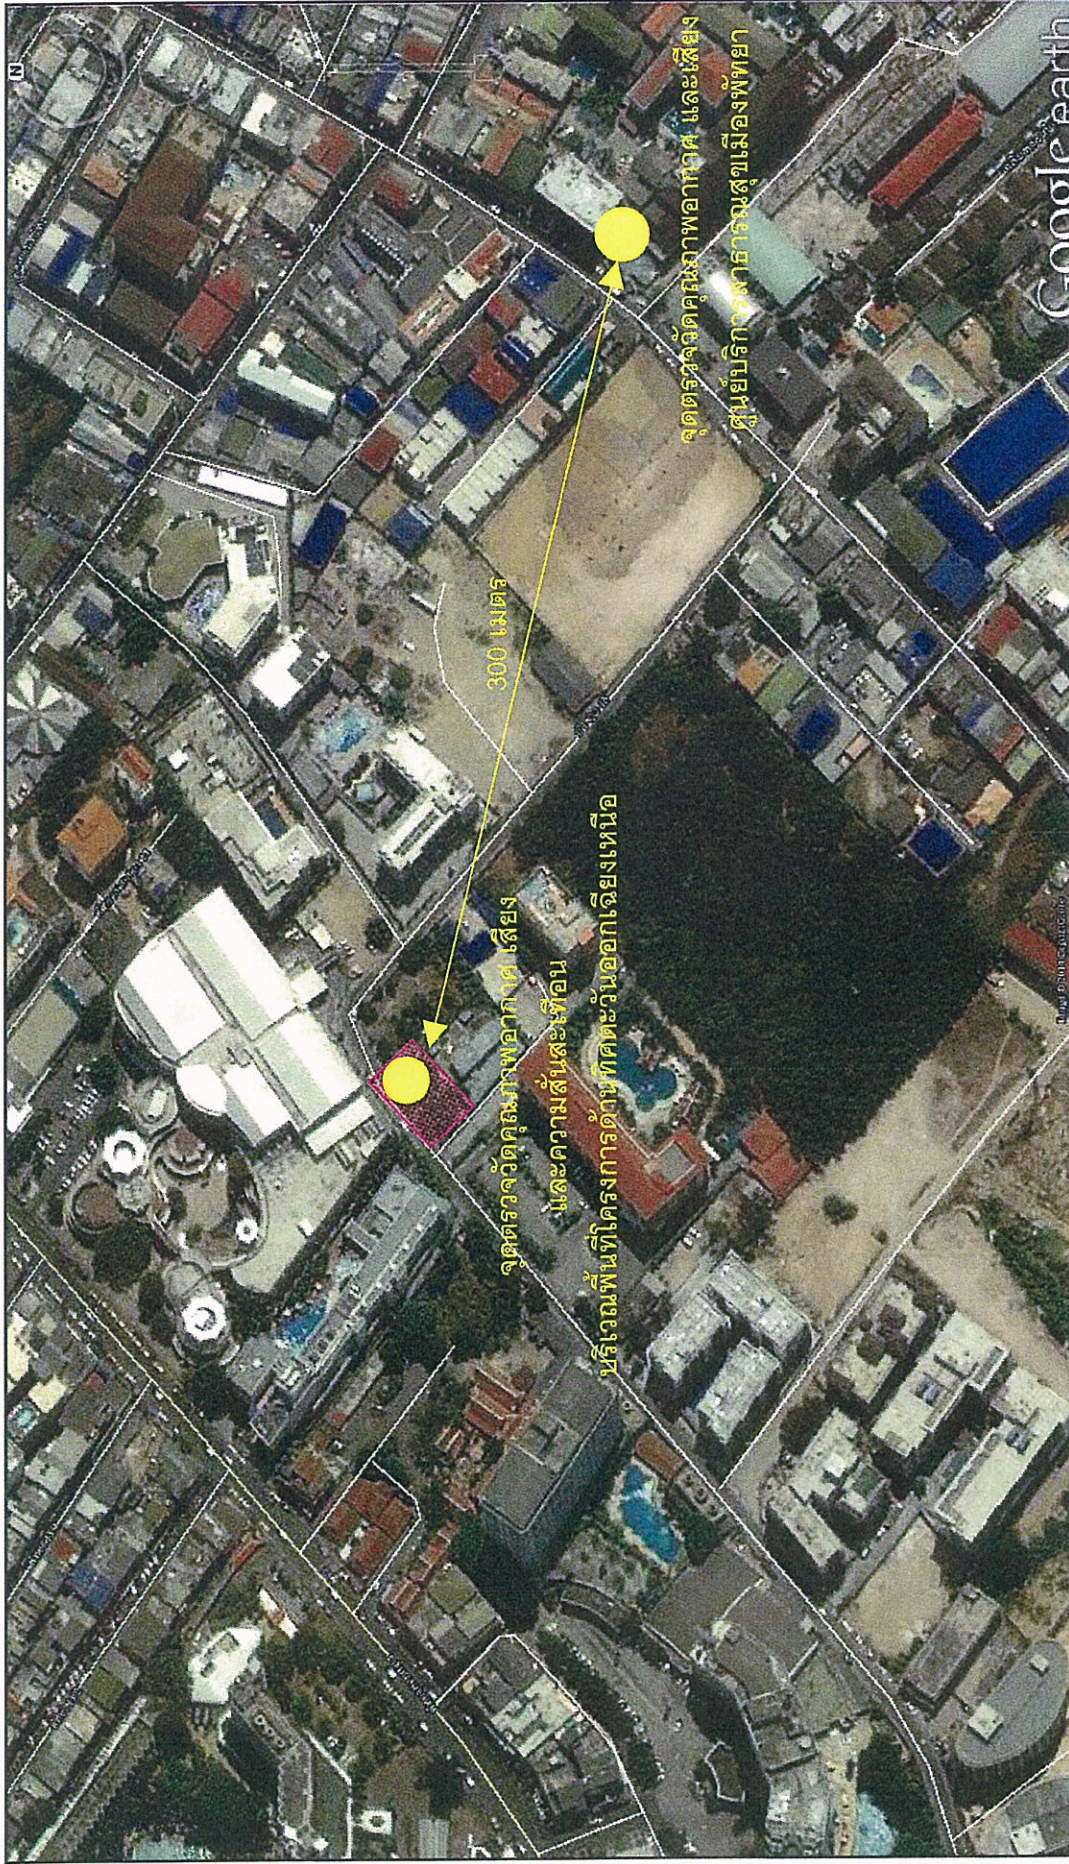
ที่มา : ดัดแปลงจากภาพถ่ายทางอากาศ Google Earth 2555

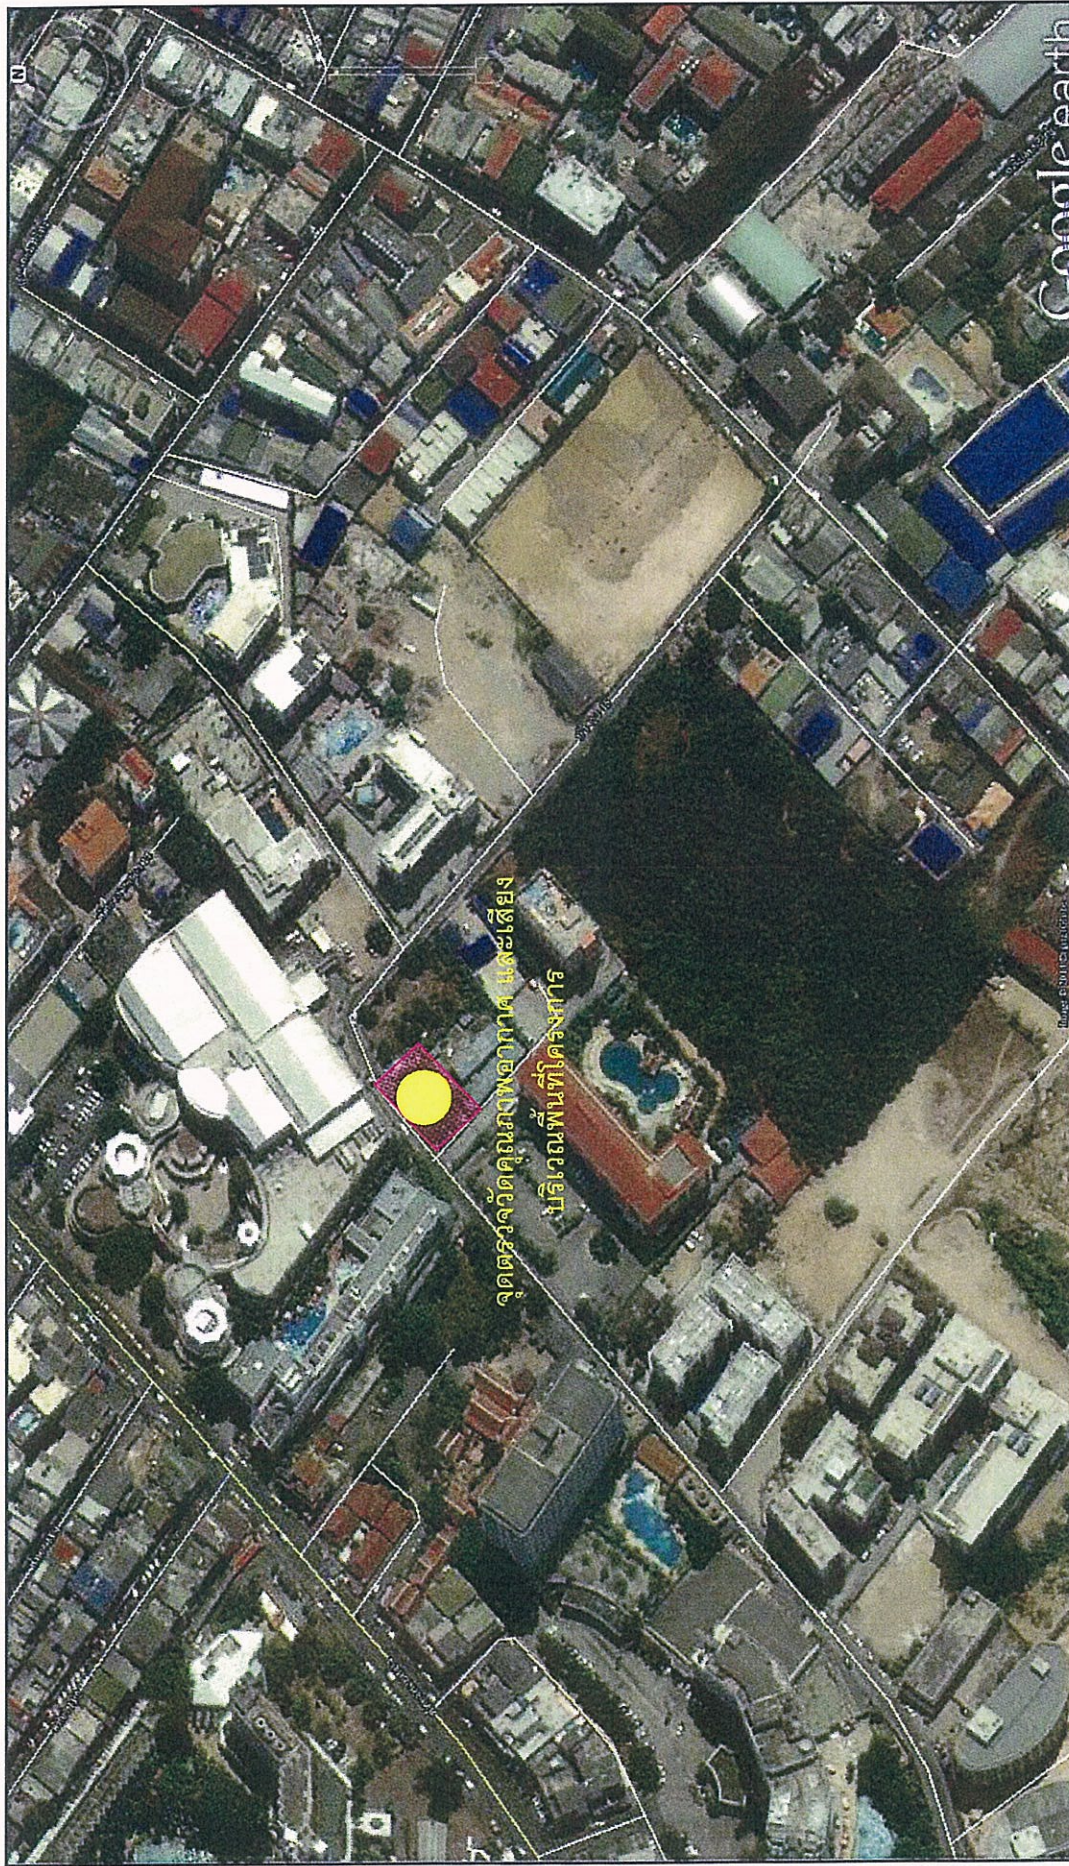
ที่มา : ดัดแปลงจากภาพถ่ายทางอากาศ Google Earth, 2555
