เรื่อง รายงานการวิเคราะห์ผลกระทบสิ่งแวดล้อมโครงการโรงแรม เซนทรา บางเทา ภูเก็ต รีสอร์ท

สรุปมาตรการป้องกันและแก้ไขผลกระทบสิ่งแวดล้อม และมาตรการติดตามตรวจสอบ

ที่ โครงการ โรงแรม เซนทรา บางเทา ภูเก็ต รีสอร์ท

ตารางที่ 1 สรุปผลกระทบสิ่งแวดล้อม มาตรการป้องกันและแก้ไขผลกระทบสิ่งแวดล้อม และมาตรการติดตามตรวจสอบผลกระทบสิ่งแวดล้อม โครงการ โรงแรม เซนทรา บางเทา  
ภูเก็ต รีสอร์ท ของบริษัท แอ็ดเรอร์ กรุ๊ป จำกัด ระยะก่อสร้าง

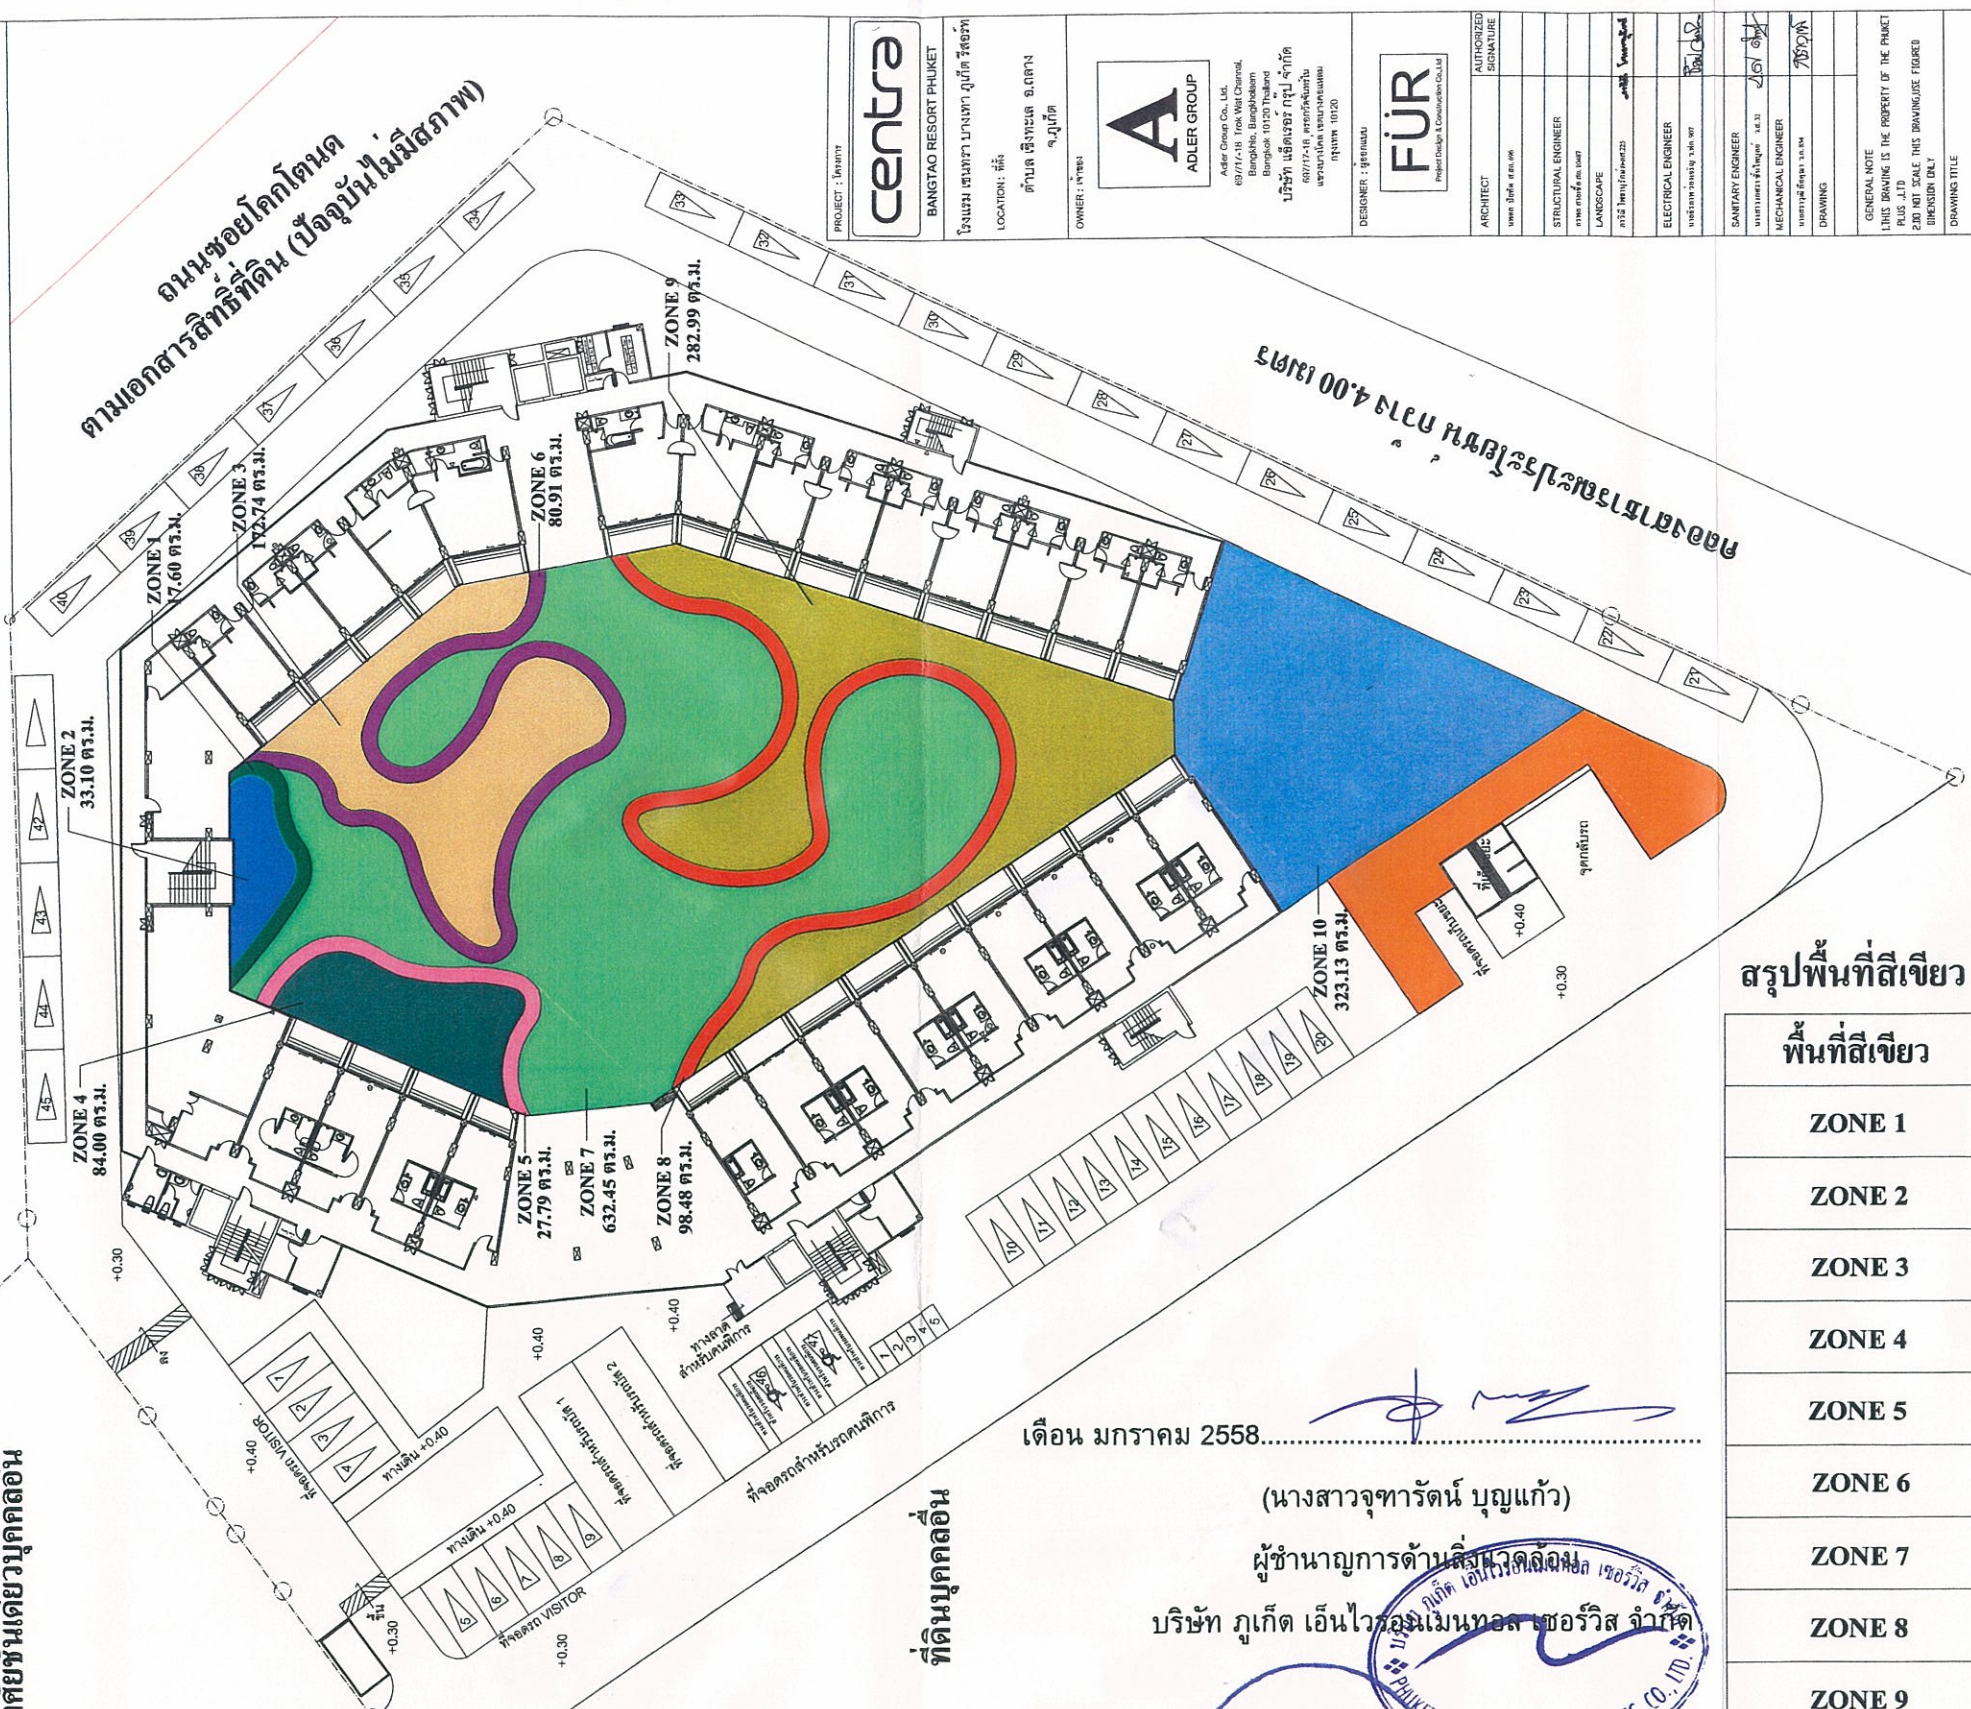
รูปที่ 10 ผังพื้นที่สีเขียวของโครงการ

ผังแสดงพื้นที่สีเขียว (ไม่คลุมดิน)

สรุปพื้นที่สีเขียว 1,927.04 ตารางเมตร
