สรุปมาตรการป้องกันและแก้ไขผลกระทบสิ่งแวดล้อม และมาตรการติดตามตรวจสอบผลกระทบสิ่งแวดล้อม  
 ที่ โครงการ THE PIXELS CAPE PANWA CONDO  
 ของ บริษัท สิทธารมย์ ภูเก็ต จำกัด ต้องยึดถือปฏิบัติอย่างเคร่งครัด

ตารางที่ 1 สรุปผลกระทบสิ่งแวดล้อม มาตรการป้องกันและแก้ไขผลกระทบสิ่งแวดล้อม และมาตรการติดตามตรวจสอบผลกระทบสิ่งแวดล้อม โครงการ THE PIXELS CAPE PANWA CONDO ของ บริษัท สิทธารมย์ ภูเก็ต จำกัด ระยะก่อสร้าง

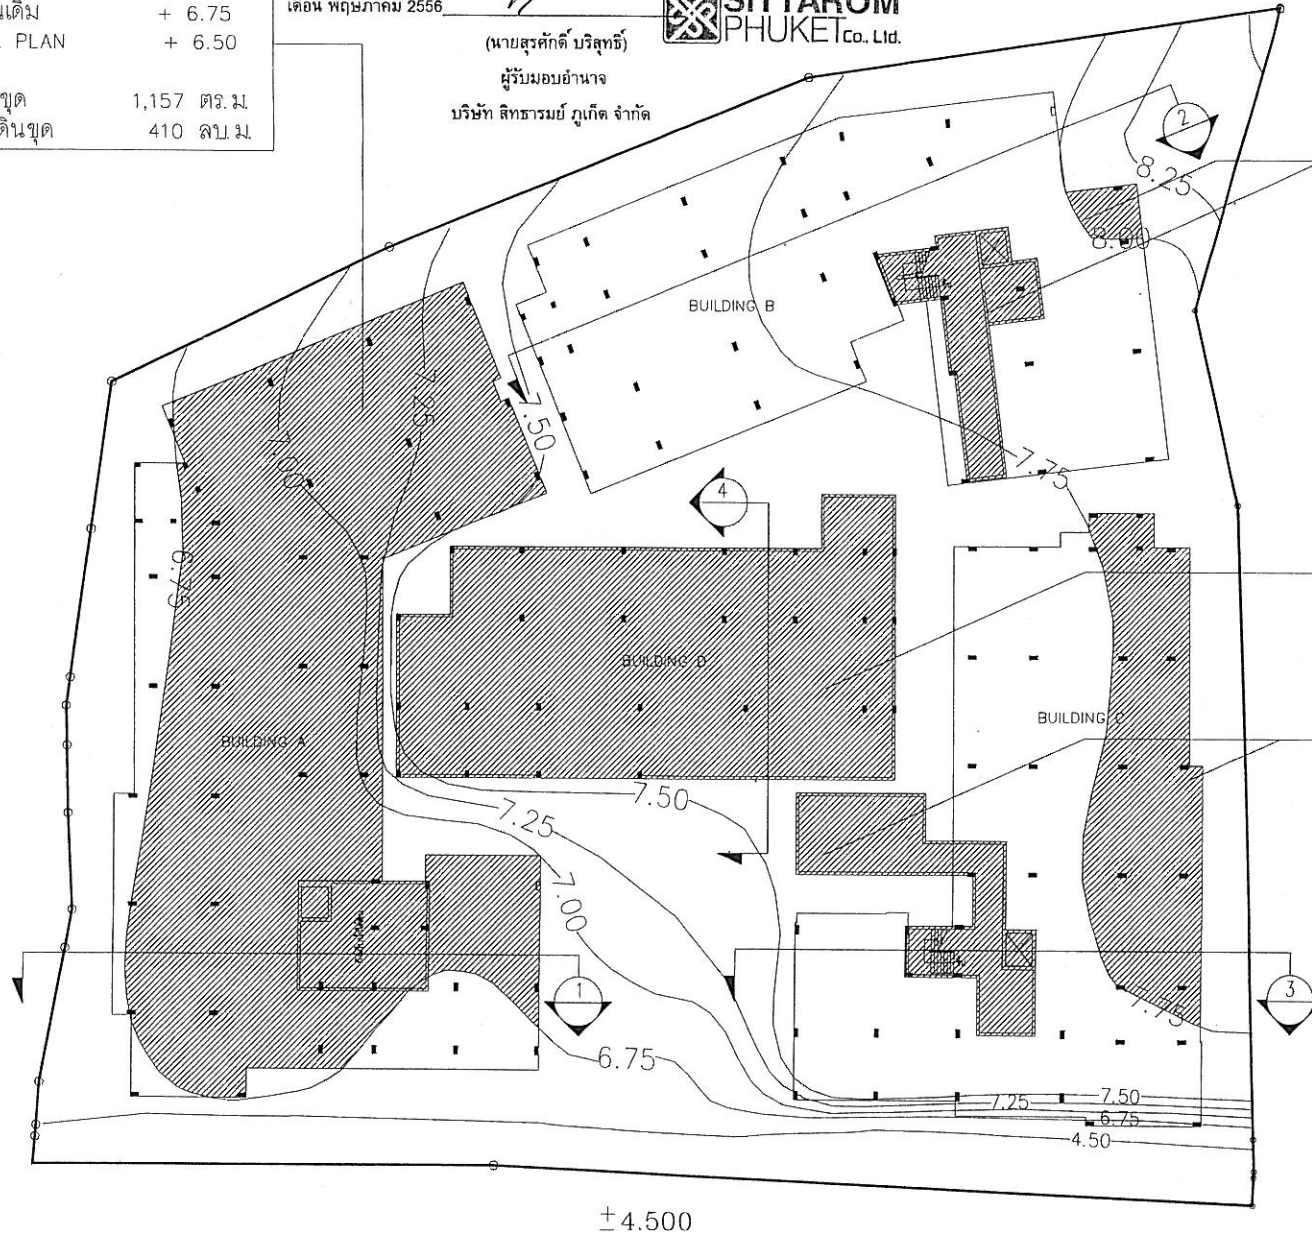
อาคาร B  
ระดับดินเดิม + 7.75  
BASEMENT FL. PLAN + 3.75  
1st FL. PLAN + 7.75  
พื้นที่ดินขุด 115 ตร.ม.  
ปริมาณดินขุด 615 ลบ.ม.

อาคาร C, D  
อาคาร C  
ระดับดินเดิม + 7.50  
BASEMENT FL. PLAN + 3.50  
1st FL. PLAN + 7.50  
อาคาร D  
ระดับดินเดิม + 7.50  
BASEMENT FL. PLAN + 4.50  
1st FL. PLAN + 8.50  
พื้นที่ดินขุด 1,024 ตร.ม.  
ปริมาณดินขุด 3,505 ลบ.ม.
