เรื่อง แจ้งผลการพิจารณารายงานการวิเคราะห์ผลกระทบสิ่งแวดล้อมโครงการ ชมสวน

**สรุปมาตรการป้องกันและแก้ไขผลกระทบสิ่งแวดล้อม
และมาตรการติดตามตรวจสอบผลกระทบสิ่งแวดล้อม
ที่โครงการ ชมสวน ของบริษัท พีไอพี แลนด์ แอนด์ แฟคตอรี จำกัด
ที่ต้องยึดถือปฏิบัติอย่างเคร่งครัด**

ตารางที่ 1 สรุปผลกระทบสิ่งแวดล้อมที่สำคัญ มาตรการป้องกันและแก้ไขผลกระทบสิ่งแวดล้อม และมาตรการติดตามตรวจสอบผลกระทบสิ่งแวดล้อม ช่วงก่อสร้าง
โครงการ ชมสวน ตั้งอยู่ที่ หมู่ที่ 4 ตำบลหนองขาม อำเภอศรีราชา จังหวัดชลบุรี

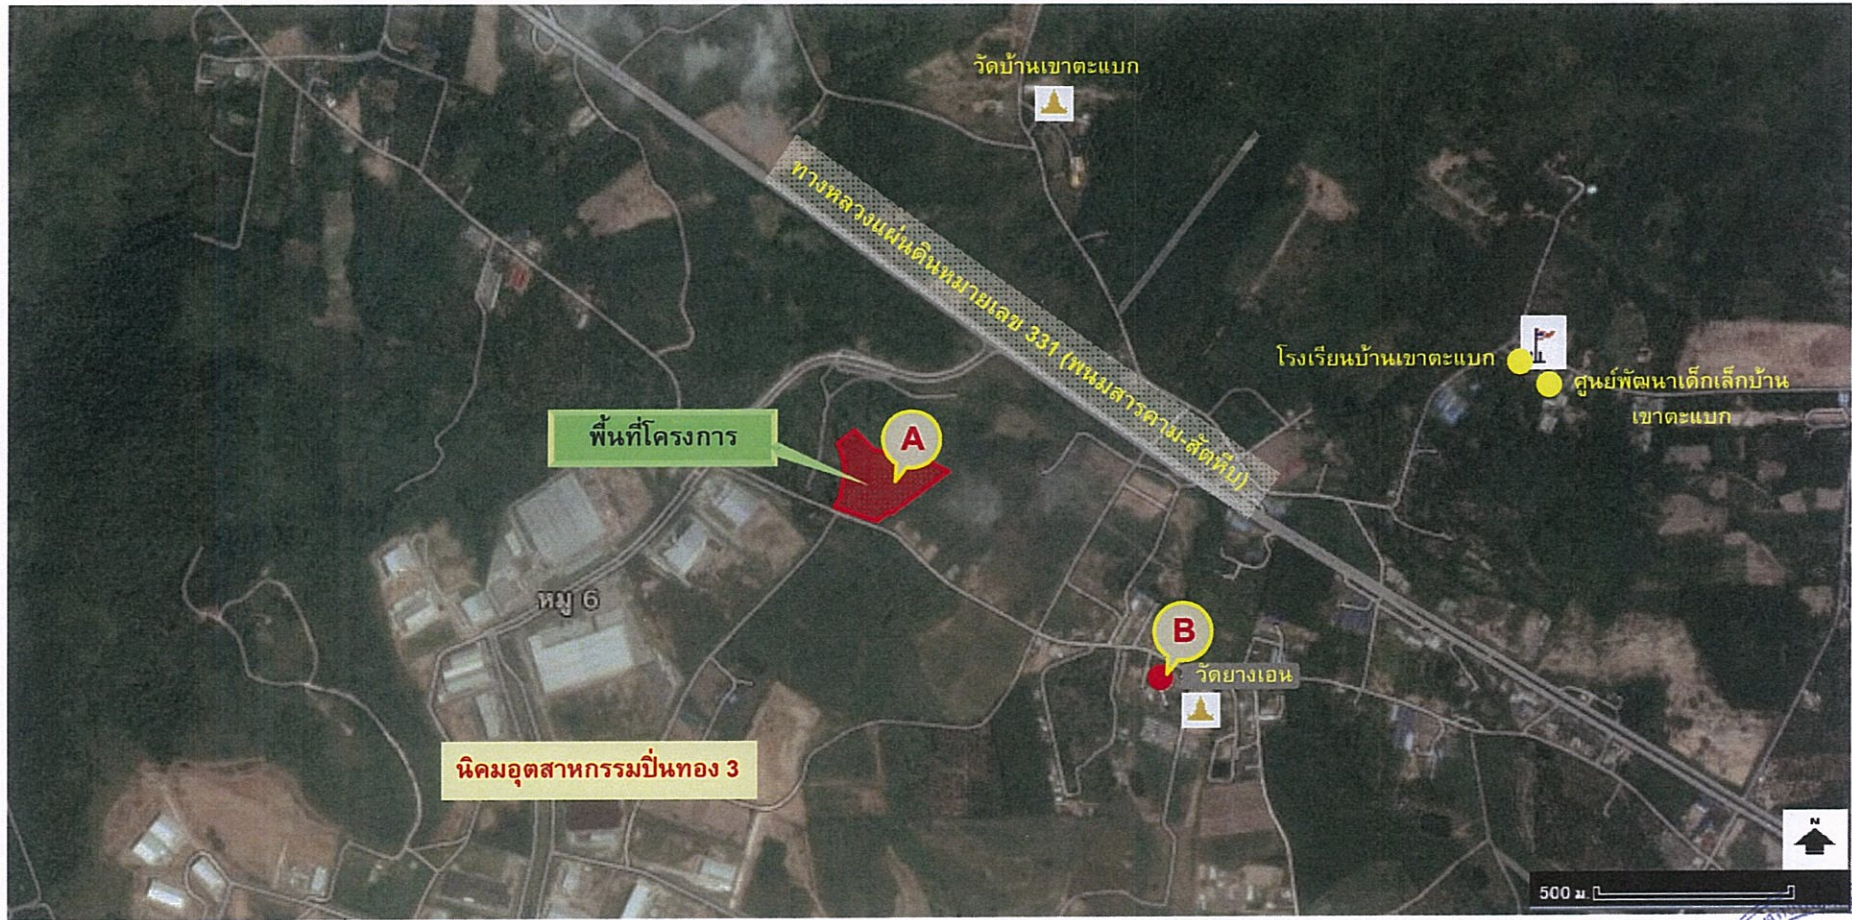
- สัญลักษณ์**
- A** จุดตรวจวัดคุณภาพอากาศ เสียงและความสั่นสะเทือนบริเวณพื้นที่ก่อสร้างโครงการ
 - B** จุดตรวจวัดคุณภาพอากาศ เสียงและความสั่นสะเทือนบริเวณวัดยางเอน
 -

องค์ประกอบทางสิ่งแวดล้อมและคุณค่าต่าง ๆ	ผลกระทบต่อสิ่งแวดล้อมที่สำคัญ	มาตรการป้องกันและแก้ไขผลกระทบสิ่งแวดล้อม	มาตรการติดตามตรวจสอบผลกระทบสิ่งแวดล้อม
1.5 เสียงและความสั่นสะเทือน	<p>1. การประเมินผลกระทบด้านเสียง</p> <p>ส่วนใหญ่เกิดจากการทำงานของเครื่องจักรกล อุปกรณ์และเครื่องมือชนิดต่าง ๆ ซึ่งเสียงเหล่านี้เป็นประเภทเสียงกระทบแบบ Impulse or Impact Noise เสียงกระทบนี้จะมีระยะเวลาเกิดขึ้นน้อยกว่า 0.5 วินาที และระดับความดังเสียงจะเปลี่ยนแปลงไปอย่างน้อย 40 dB(A) ภายในระยะเวลาสั้น ๆ ระดับความดังของเสียงรบกวนที่เกิดขึ้นในช่วงก่อสร้างสามารถเรียงลำดับจากน้อยไปหามาก</p> <p>เมื่อนำผลการตรวจวัดระดับเสียงปัจจุบันมาร่วมในการประเมินผลกระทบด้านเสียงที่เกิดจากโครงการพบว่า ระดับเสียงที่อาคารข้างเคียงและจุดอ่อนไหว (Receptor) ได้รับ โดยระดับเสียงจากการก่อสร้างของโครงการต่อ Receptor มีค่าอยู่ในเกณฑ์มาตรฐาน ประกอบกับการก่อสร้างของโครงการไม่ได้ดำเนินการตลอด 24 ชั่วโมง และตามประกาศของกระทรวงมหาดไทย กำหนดระยะเวลาการทำงานของคนงานที่ได้รับเสียงและความสั่นสะเทือนในการทำงานระหว่าง 7-8 ชั่วโมง ดังนั้น คาดว่าผลกระทบจะอยู่ในระดับต่ำ</p>	<ol style="list-style-type: none"> ติดตั้งรั้วผ้าใบรอบโครงการ เพื่อลดเสียงจากการก่อสร้าง โดยมีความสูงอย่างน้อย 3 เมตร ควบคุมและกำหนดเวลาการก่อสร้าง เพื่อป้องกันผลกระทบด้านเสียงและความสั่นสะเทือนรบกวนชุมชน จำกัดระยะเวลาการทำงานที่ทำให้เกิดเสียงดัง โดยให้ก่อสร้าง เวลา 08.00-17.00 น. และงดกิจกรรมที่ทำให้เกิดเสียงดังในเวลาพักผ่อนของชุมชน (หลัง 18.00 น.) กำหนดให้การทำฐานรากของโครงการใช้วิธีฐานรากแบบแผ่ เพื่อลดผลกระทบเรื่องเสียงและแรงสั่นสะเทือนต่อพื้นที่ใกล้เคียง วางผังบริเวณพื้นที่ก่อสร้าง โดยออกแบบจัดระยะเครื่องจักร เครื่องยนต์ ที่มีเสียงดังไว้ให้ห่างจากบ้านเรือนประชาชนให้มากที่สุดเท่าที่จะทำได้ ตรวจสอบและดูแลรักษาสภาพเครื่องจักร เครื่องยนต์ ต่าง ๆ ให้มีสภาพดีอยู่เสมอ เพื่อเป็นการลดการปล่อยสารพิษและเสียงดังจากเครื่องจักร/เครื่องยนต์ข่ารด จำกัดความเร็วของรถบรรทุกขนส่งไม่เกิน 30 กิโลเมตร/ชั่วโมง เมื่อเข้าสู่เขตชุมชน 	<ol style="list-style-type: none"> ตรวจวัดระดับเสียงเฉลี่ย 24 ชั่วโมง ในรอบ 1 วัน (Leq 24 ชม.) และระดับเสียงสูงสุด (Lmax) <ol style="list-style-type: none"> 1.1) บริเวณพื้นที่โครงการ ทุกวันที่มีการก่อสร้างฐานรากและรายงานผลทุกสัปดาห์หลังจากก่อสร้างฐานรากแล้วเสร็จ ตรวจวัดทุก 1 เดือนตลอดระยะเวลาการก่อสร้าง (รูปที่ 1) 1.2) บริเวณวัดยางเอน ตรวจทุกวัน เฉพาะที่มีการก่อสร้างฐานรากและรายงานผลทุกสัปดาห์ (รูปที่ 1) ตรวจวัดความสั่นสะเทือน ในรอบ 1 วัน โดยมีความถี่ ดังนี้ <ol style="list-style-type: none"> 2.1) บริเวณพื้นที่โครงการ ทุกวันที่มีการก่อสร้างฐานรากและรายงานผลทุกสัปดาห์หลังจากก่อสร้างฐานรากแล้วเสร็จ ตรวจวัดทุก 1 เดือน ตลอดระยะเวลาการก่อสร้าง (รูปที่ 1)
