เรื่อง แจ้งผลการพิจารณารายงานการวิเคราะห์ผลกระทบสิ่งแวดล้อมโครงการ The Veloce Hotel

เรื่อง ส่งเอกสารชี้แจงเพิ่มเติมครั้งที่ 2 รายงานการวิเคราะห์ผลกระทบสิ่งแวดล้อม โครงการ The Veloce Hotel

สรุปมาตรการป้องกันและแก้ไขผลกระทบสิ่งแวดล้อม และมาตรการติดตามตรวจสอบผลกระทบสิ่งแวดล้อม

ที่ โครงการ The Veloce Hotel

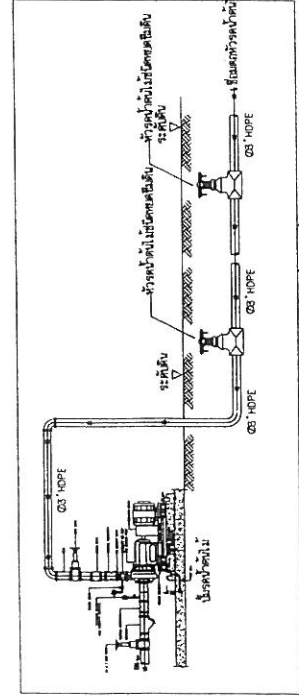
แสดงการทำงานของระบบประปาอัตโนมัติ

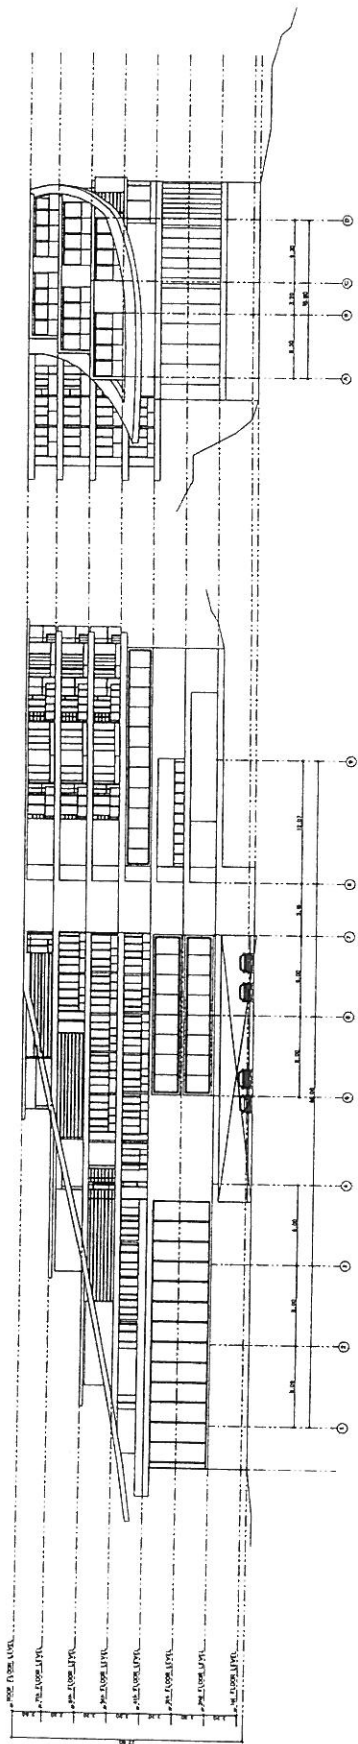
BUILDING A  
ELEVATION A  
SCALE  
1 : 250

BUILDING A  
ELEVATION B  
SCALE  
1 : 250

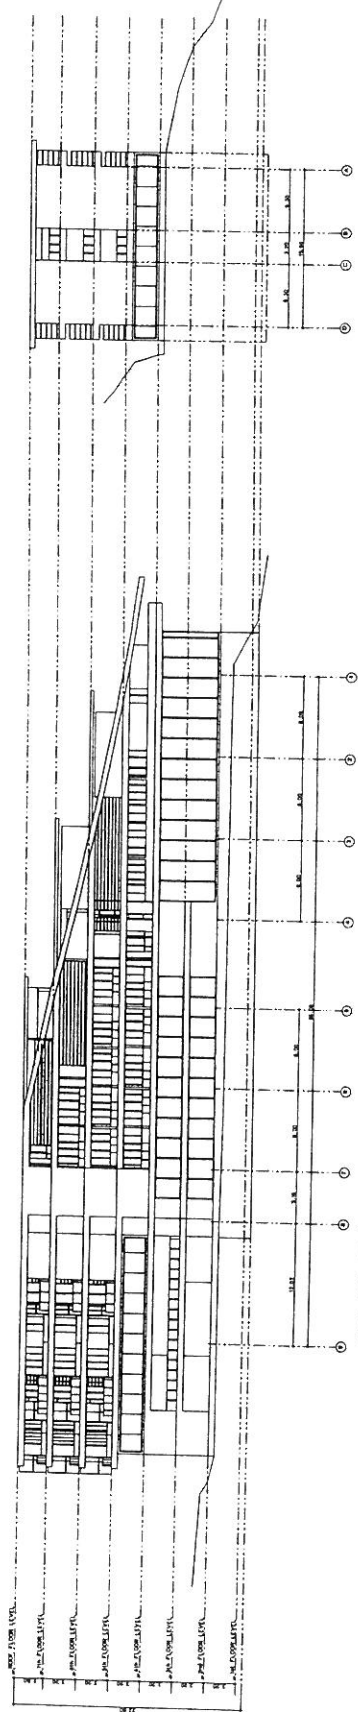
BUILDING A  
ELEVATION C  
SCALE  
1 : 250

BUILDING A  
ELEVATION D  
SCALE  
1 : 250
