เรื่อง ผลการพิจารณารายงานผลกระทบสิ่งแวดล้อมเบื้องต้น โครงการ วอเตอร์ วิลล่า รีสอร์ท แอนด์ สปา

สรุปมาตรการป้องกันและแก้ไขผลกระทบสิ่งแวดล้อม และมาตรการติดตามตรวจสอบผลกระทบสิ่งแวดล้อม

ที่โครงการ วอเตอร์ วิลล่า รีสอร์ท แอนด์ สปา

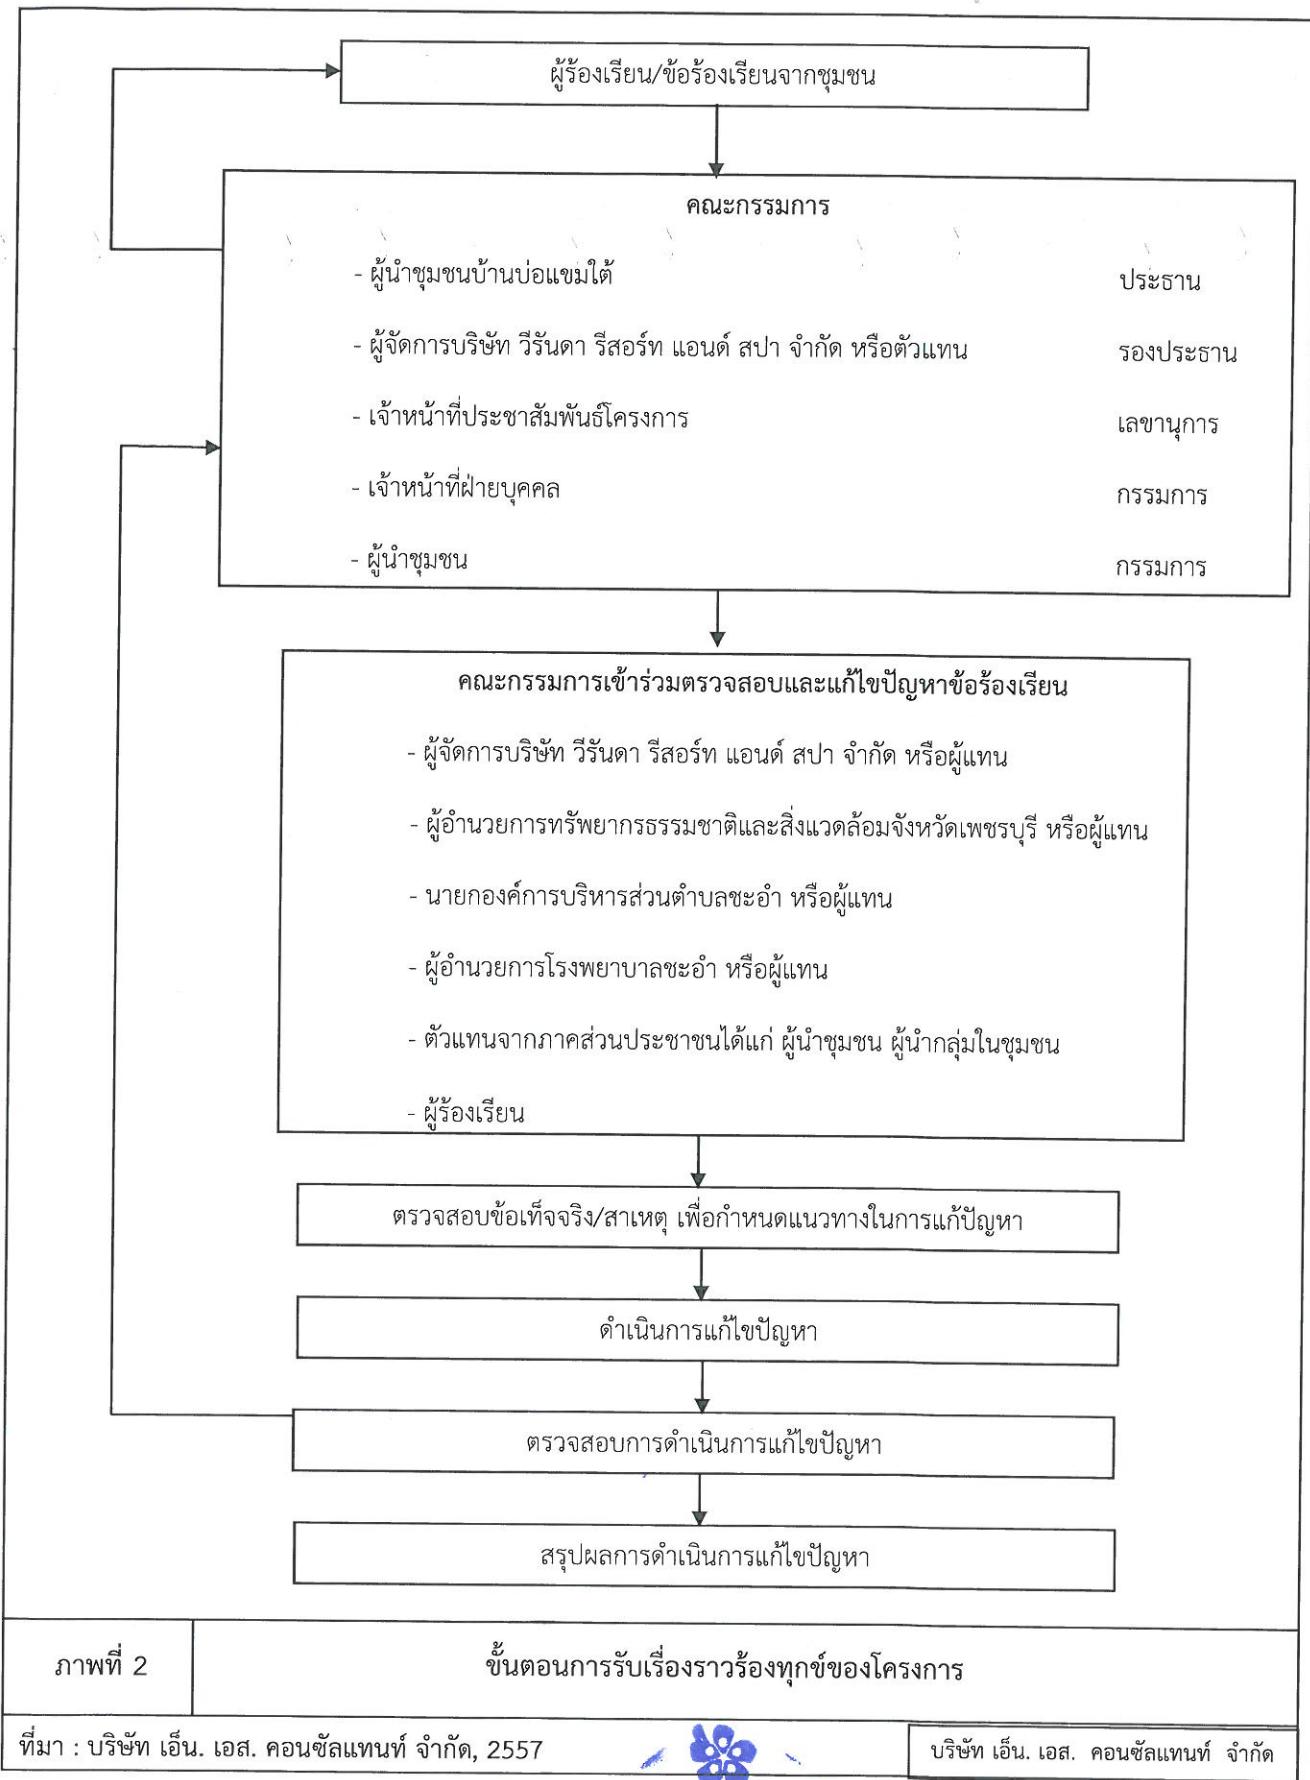
ภาพที่ 2

ขั้นตอนการรับเรื่องราวร้องทุกข์ของโครงการ

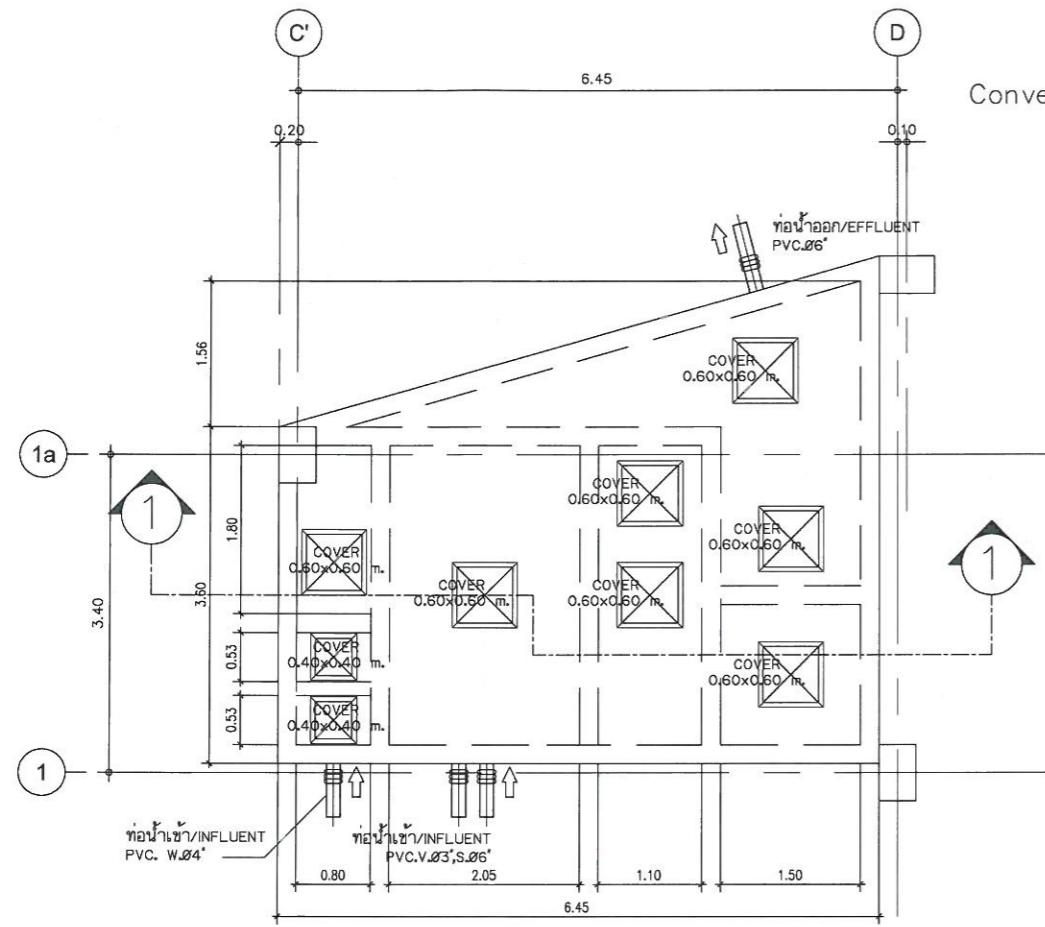
แบบข่ายฝาทึบดิน คลล.

MANHOLE COVER HEAVY DUTY
SIZE 0.40x0.40,0.60x0.60
CLASS MEDIUM 12.5 TON

แบบข่ายถังบำบัดน้ำเสีย
Conventional Activated Sludge Process

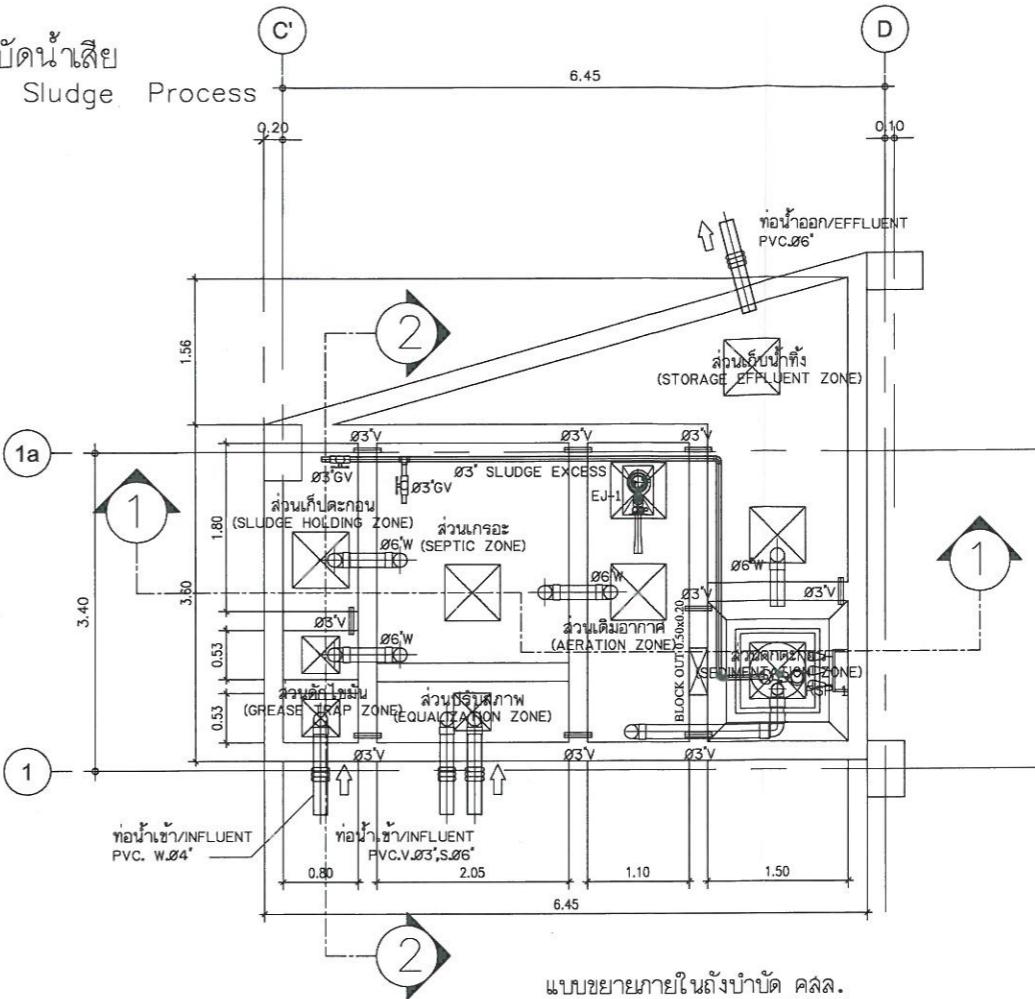
แบบข่ายถังบำบัด คลล.

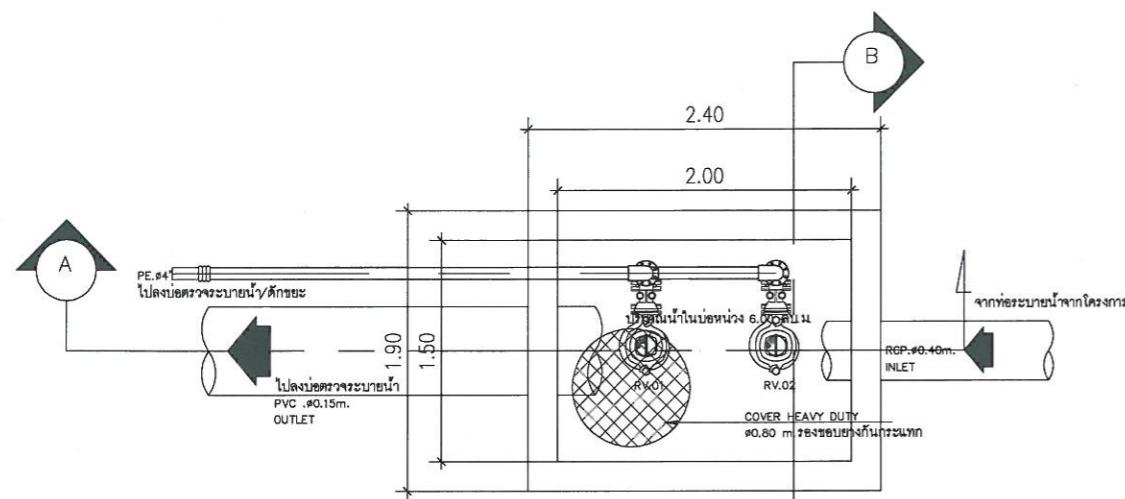
แบบขยายบ่อหน่วงน้ำ

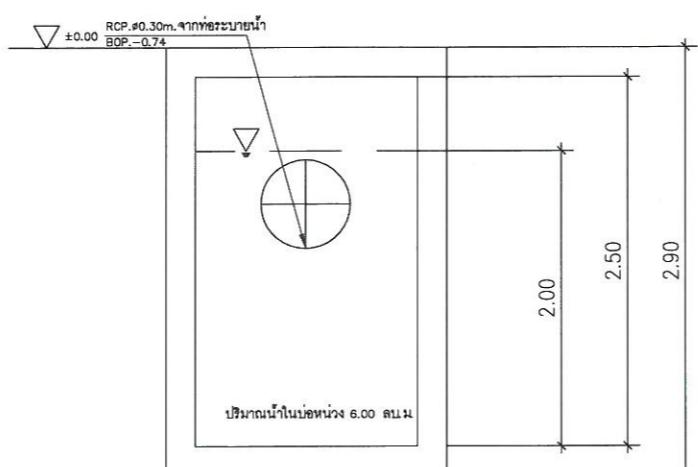
รูปตัดขยายบ่อหน่วงน้ำ B

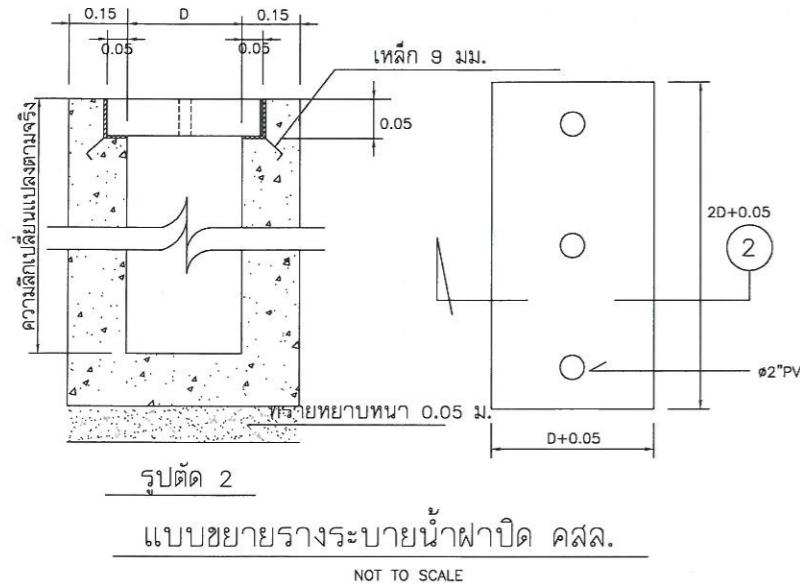
แบบขยายร่างระบายน้ำฝาปิด คลล

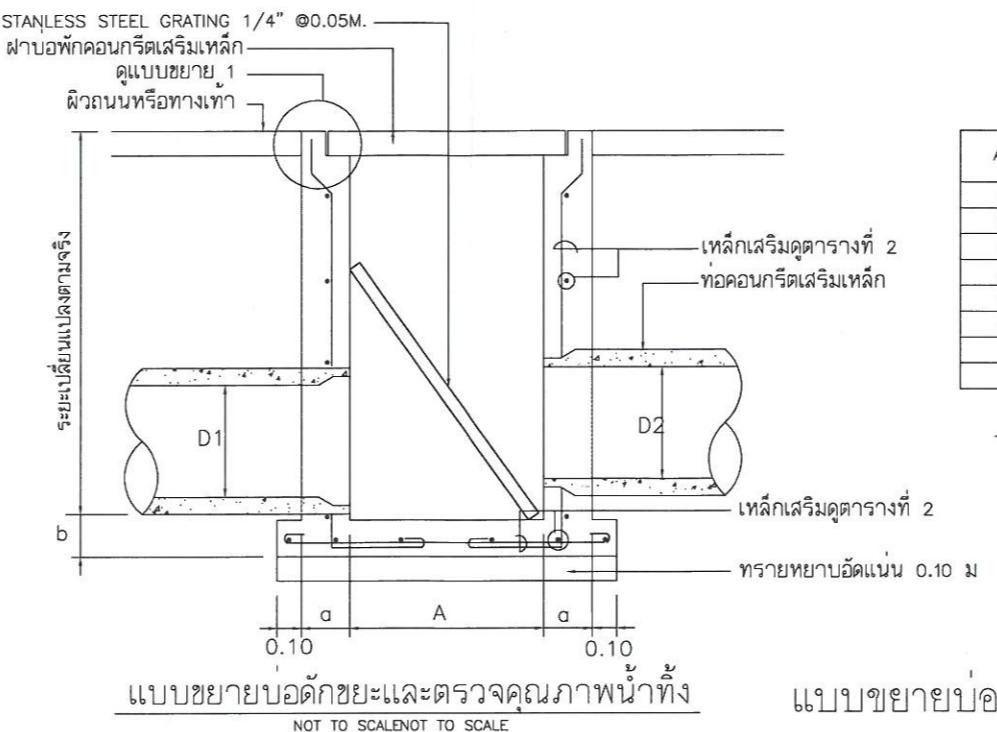
แบบขยายบอດักษะและตรวจคุณภาพน้ำทิ้ง

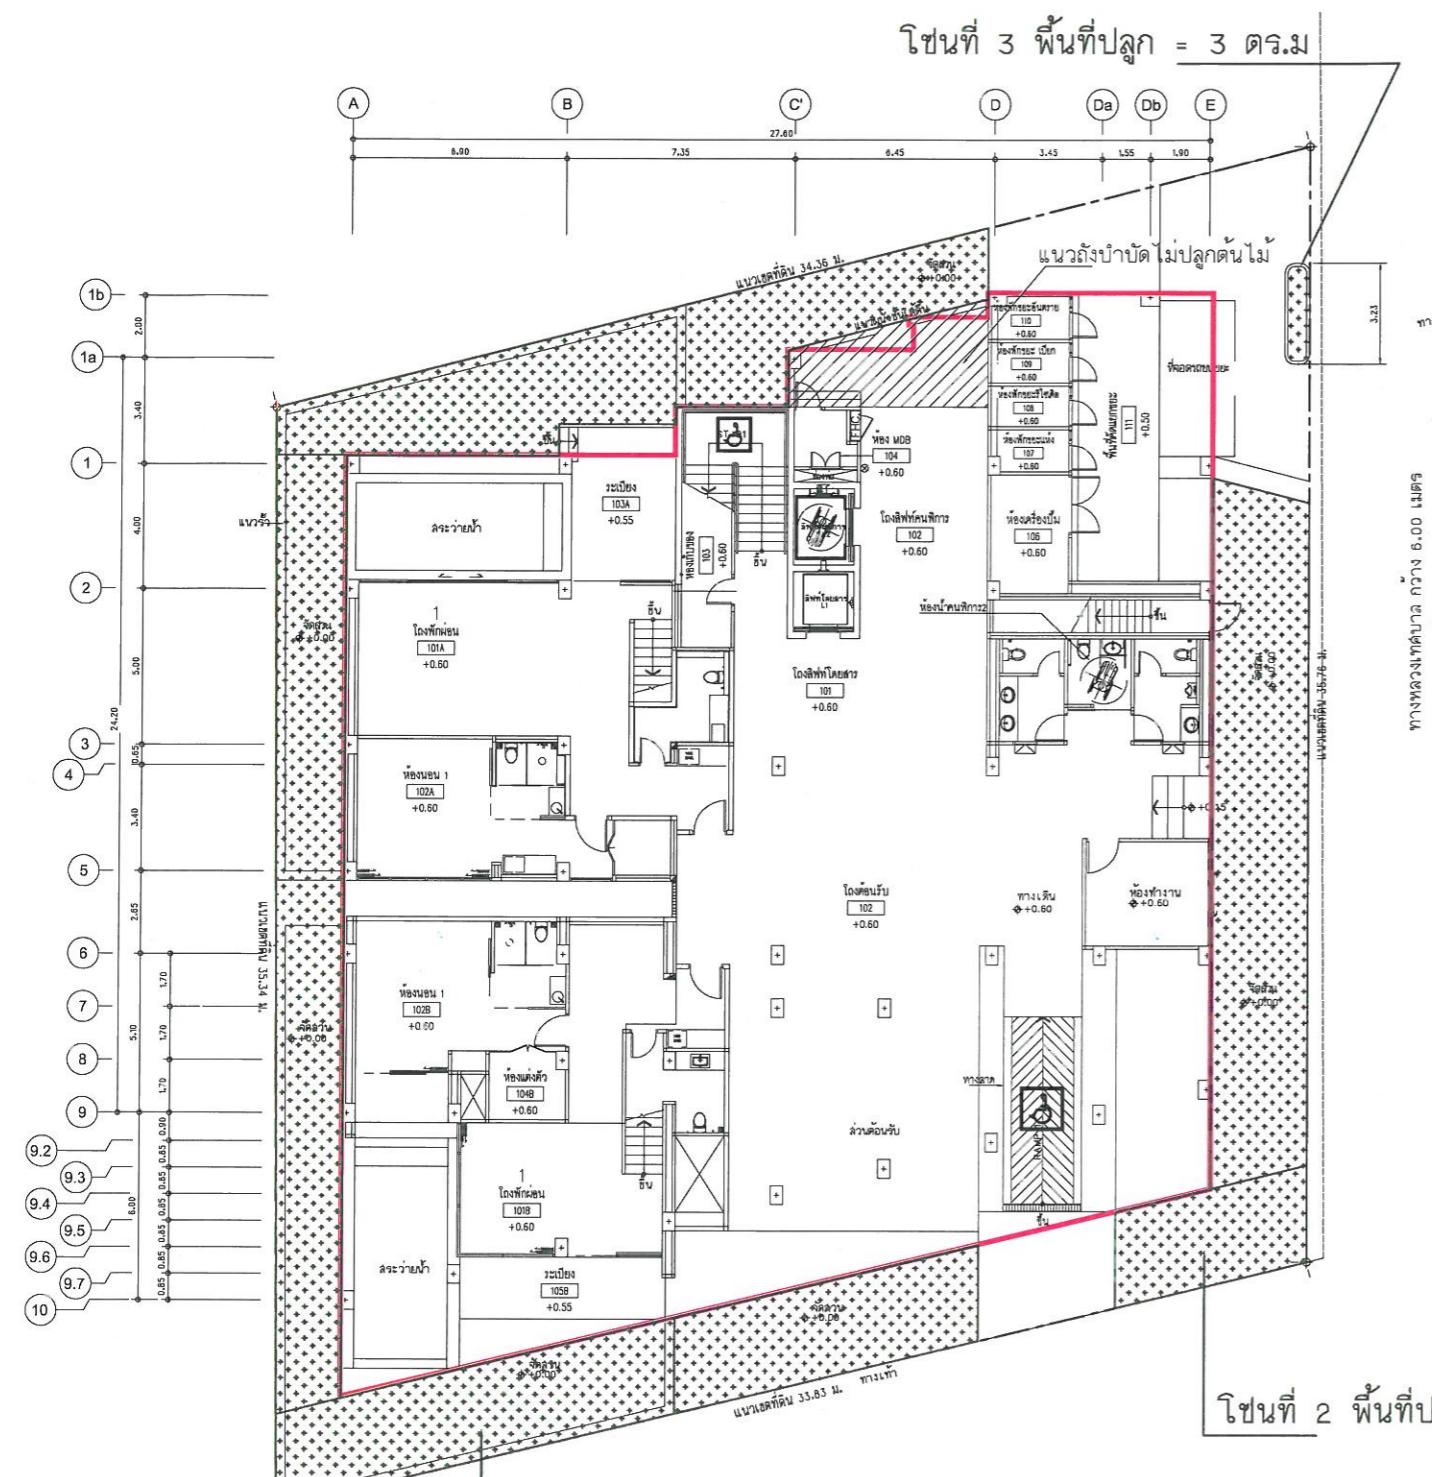
ໂຄນທີ 1 ພື້ນທີປລູກ = 200 ດຣ.ມ

ภาพที่ 15 ผังแสดงขนาดพื้นที่สีเขียวภายในโครงการ

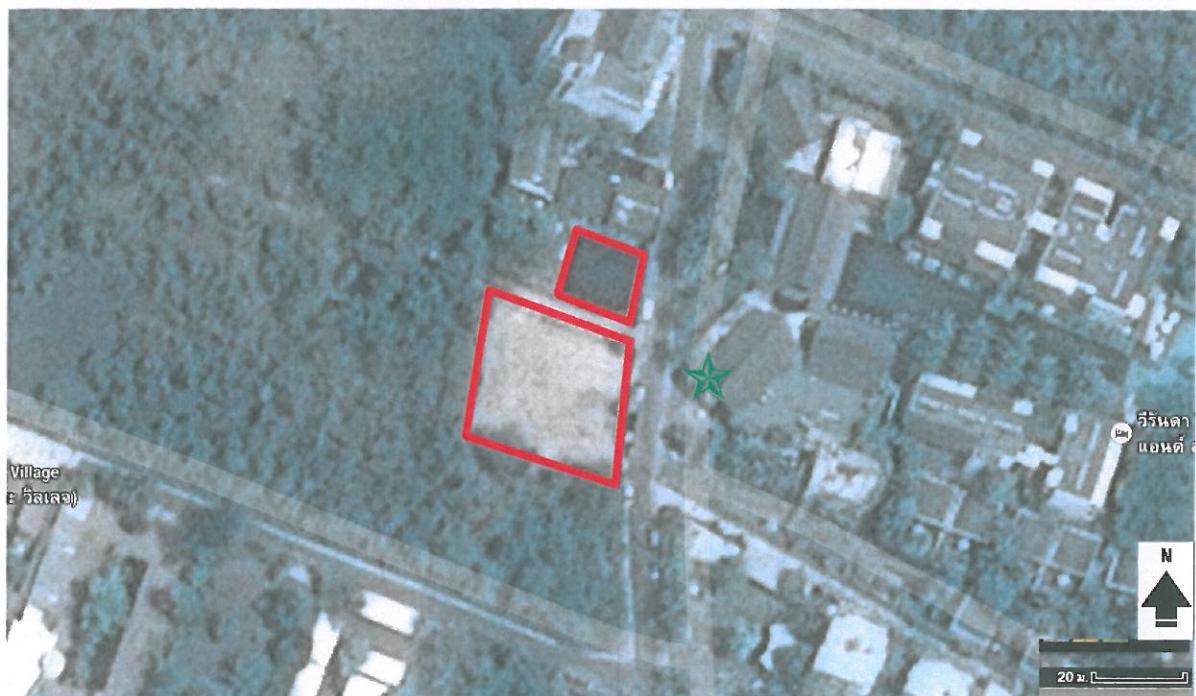
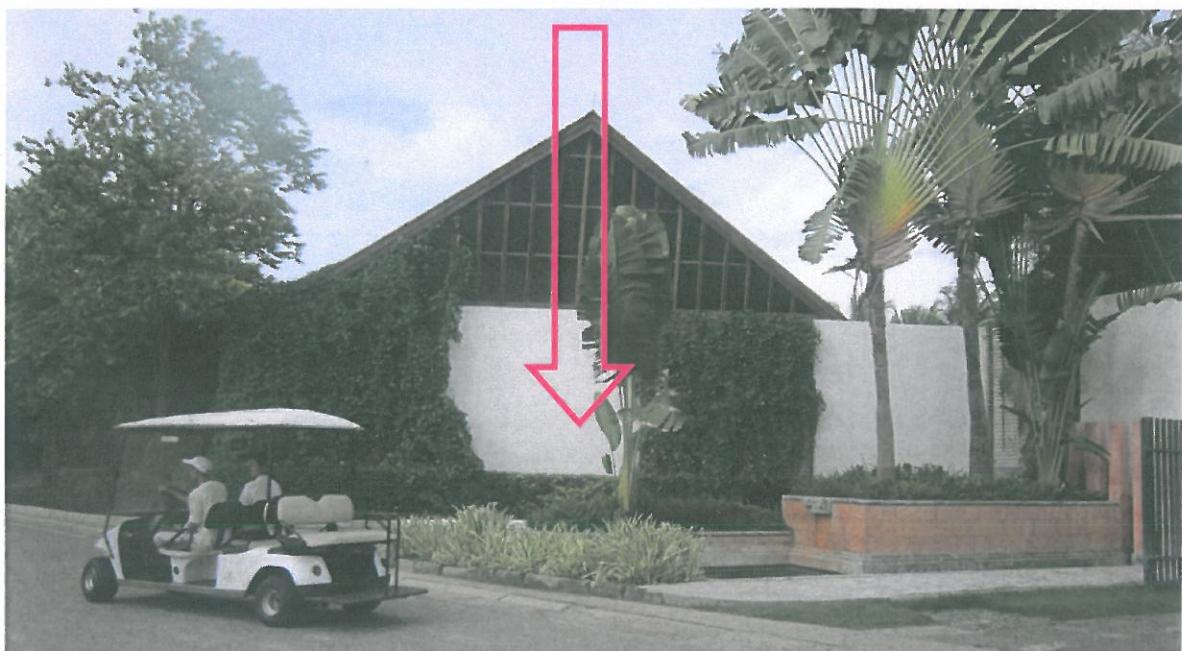
ภาพที่ 19

★ จุดตรวจวัดคุณภาพอากาศ เสียง และความสั่นสะเทือน

ตำแหน่งจุดตรวจวัดคุณภาพอากาศ เสียง และความสั่นสะเทือน ในช่วงก่อสร้างโครงการ
