เรื่อง แจ้งผลการพิจารณารายงานการวิเคราะห์ผลกระทบสิ่งแวดล้อมโครงการ อาคารชุด THE IRIS SUKHUMVIT-BANGSAEN

สรุปมาตรการป้องกันและแก้ไขผลกระทบสิ่งแวดล้อม และมาตรการติดตามตรวจสอบผลกระทบสิ่งแวดล้อม  
ที่โครงการอาคารชุด THE IRIS SUKHUMVIT-BANGSAEN  
ของบริษัท ไอริส กรุ๊ป จำกัด ต้องยึดถือปฏิบัติอย่างเคร่งครัด

โครงการอาคารชุด THE IRIS SUKHUMVIT-BANGSAEN ตั้งอยู่ที่ ถนนซอยห้วยกะปิ อำเภอเมือง จังหวัดชลบุรี

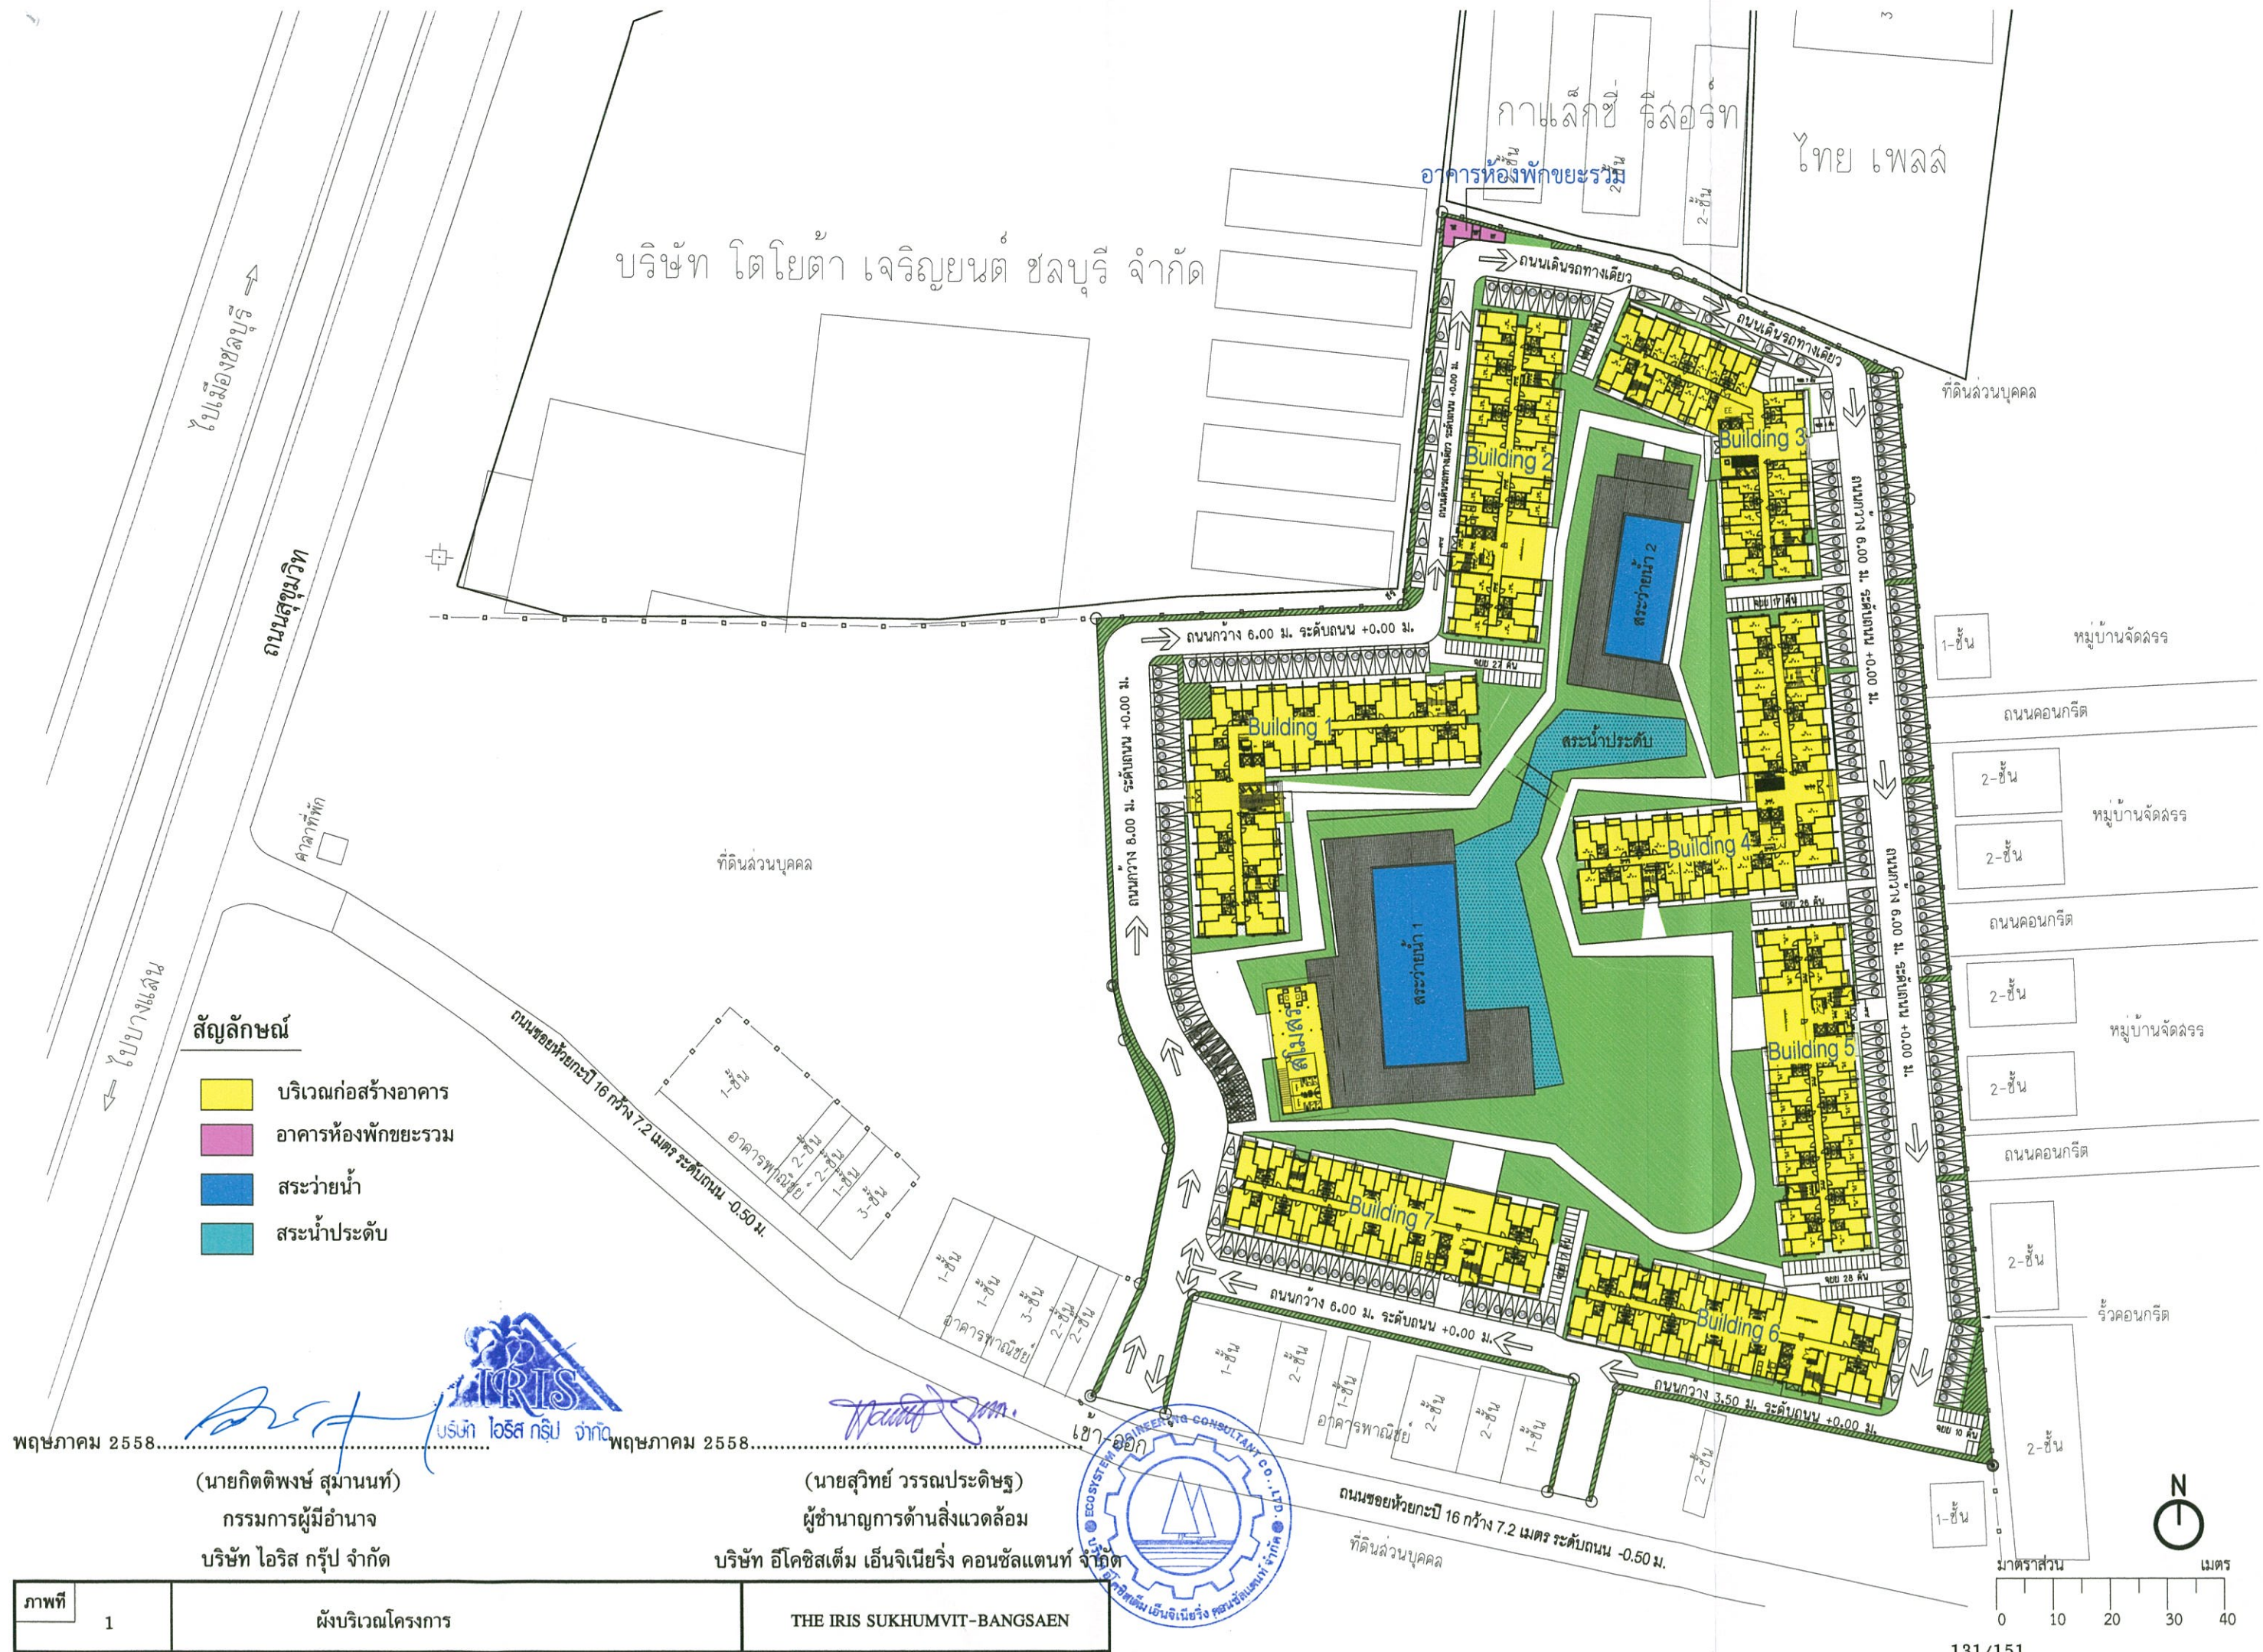
| ภาพที่ | 1 | ผังบริเวณโครงการ | THE IRIS SUKHUMVIT-BANGSAEN |

- บริเวณก่อสร้างอาคาร
- อาคารห้องพักรวม
- สระบัวน้ำ
- สระน้ำประดับ
