เรื่อง แจ้งผลการพิจารณารายงานการวิเคราะห์ผลกระทบสิ่งแวดล้อมโครงการแกนด์ เชนเตอร์ พอยต์ ทองหล่อ
เรียน ผู้อำนวยการกรุงเทพมหานคร

สรุปมาตรการป้องกันและแก้ไขผลกระทบสิ่งแวดล้อม และมาตรการติดตามตรวจสอบผลกระทบสิ่งแวดล้อม
ที่โครงการ แกรนด์ เชนเตอร์ พอยต์ ทองหล่อ ของบริษัท แปซิฟิก เรียลเอสเตท จำกัด ต้องยึดถือปฏิบัติอย่างเคร่งครัด

REVISION DETAIL		DATE OF REVISION
PROJECT		
GRANDE CENTRE POINT THONGLO		
LOCATION		
SUKHUMVIT 55 SOI THONGLO, BANGKOK, THAILAND		
OWNER		
บริษัท แพล็ฟฟิค เรียลเอสเตท จำกัด		
บริษัท พัลเมอร์ แอนด์ ทัวร์เนอร์ (ประเทศไทย) จำกัด PALMER & TURNER (THAILAND) LTD. 23/F BANCOOK GULE BUILDING II, 381 FL., 381 SAMRAN, PHATUMWAN, BANGKOK 10330 TEL: (662) 251-1155 FAX: (662) 251-1155 E-mail: pthor@-thai.com.hk		
ARCHITECT		
บริษัท พัลเมอร์ แอนด์ ทัวร์เนอร์ (ประเทศไทย) จำกัด PALMER & TURNER (THAILAND) LTD. 23/F BANCOOK GULE BUILDING II, 381 FL., 381 SAMRAN, PHATUMWAN, BANGKOK 10330 TEL: (662) 251-1155 FAX: (662) 251-1155 E-mail: pthor@-thai.com.hk		
LANDSCAPE		
บริษัท บีวีคอน จำกัด BIV CON CO., LTD. 93/28 KOMP 3 SUKHUMVIT 55 RD. BANGKOK 10110 TEL: 0-2749-3333-8 โทร: 0-2749-3330		
ARCHITECTS		
PALMER & TURNER (THAILAND) LTD. บริษัท พัลเมอร์ แอนด์ ทัวร์เนอร์ (ประเทศไทย) จำกัด บร

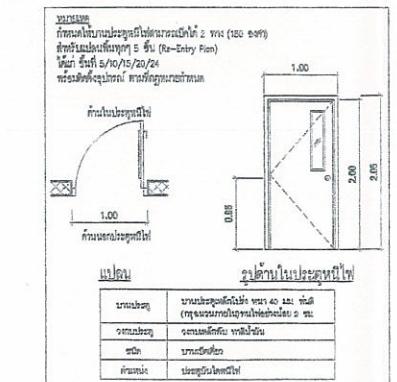
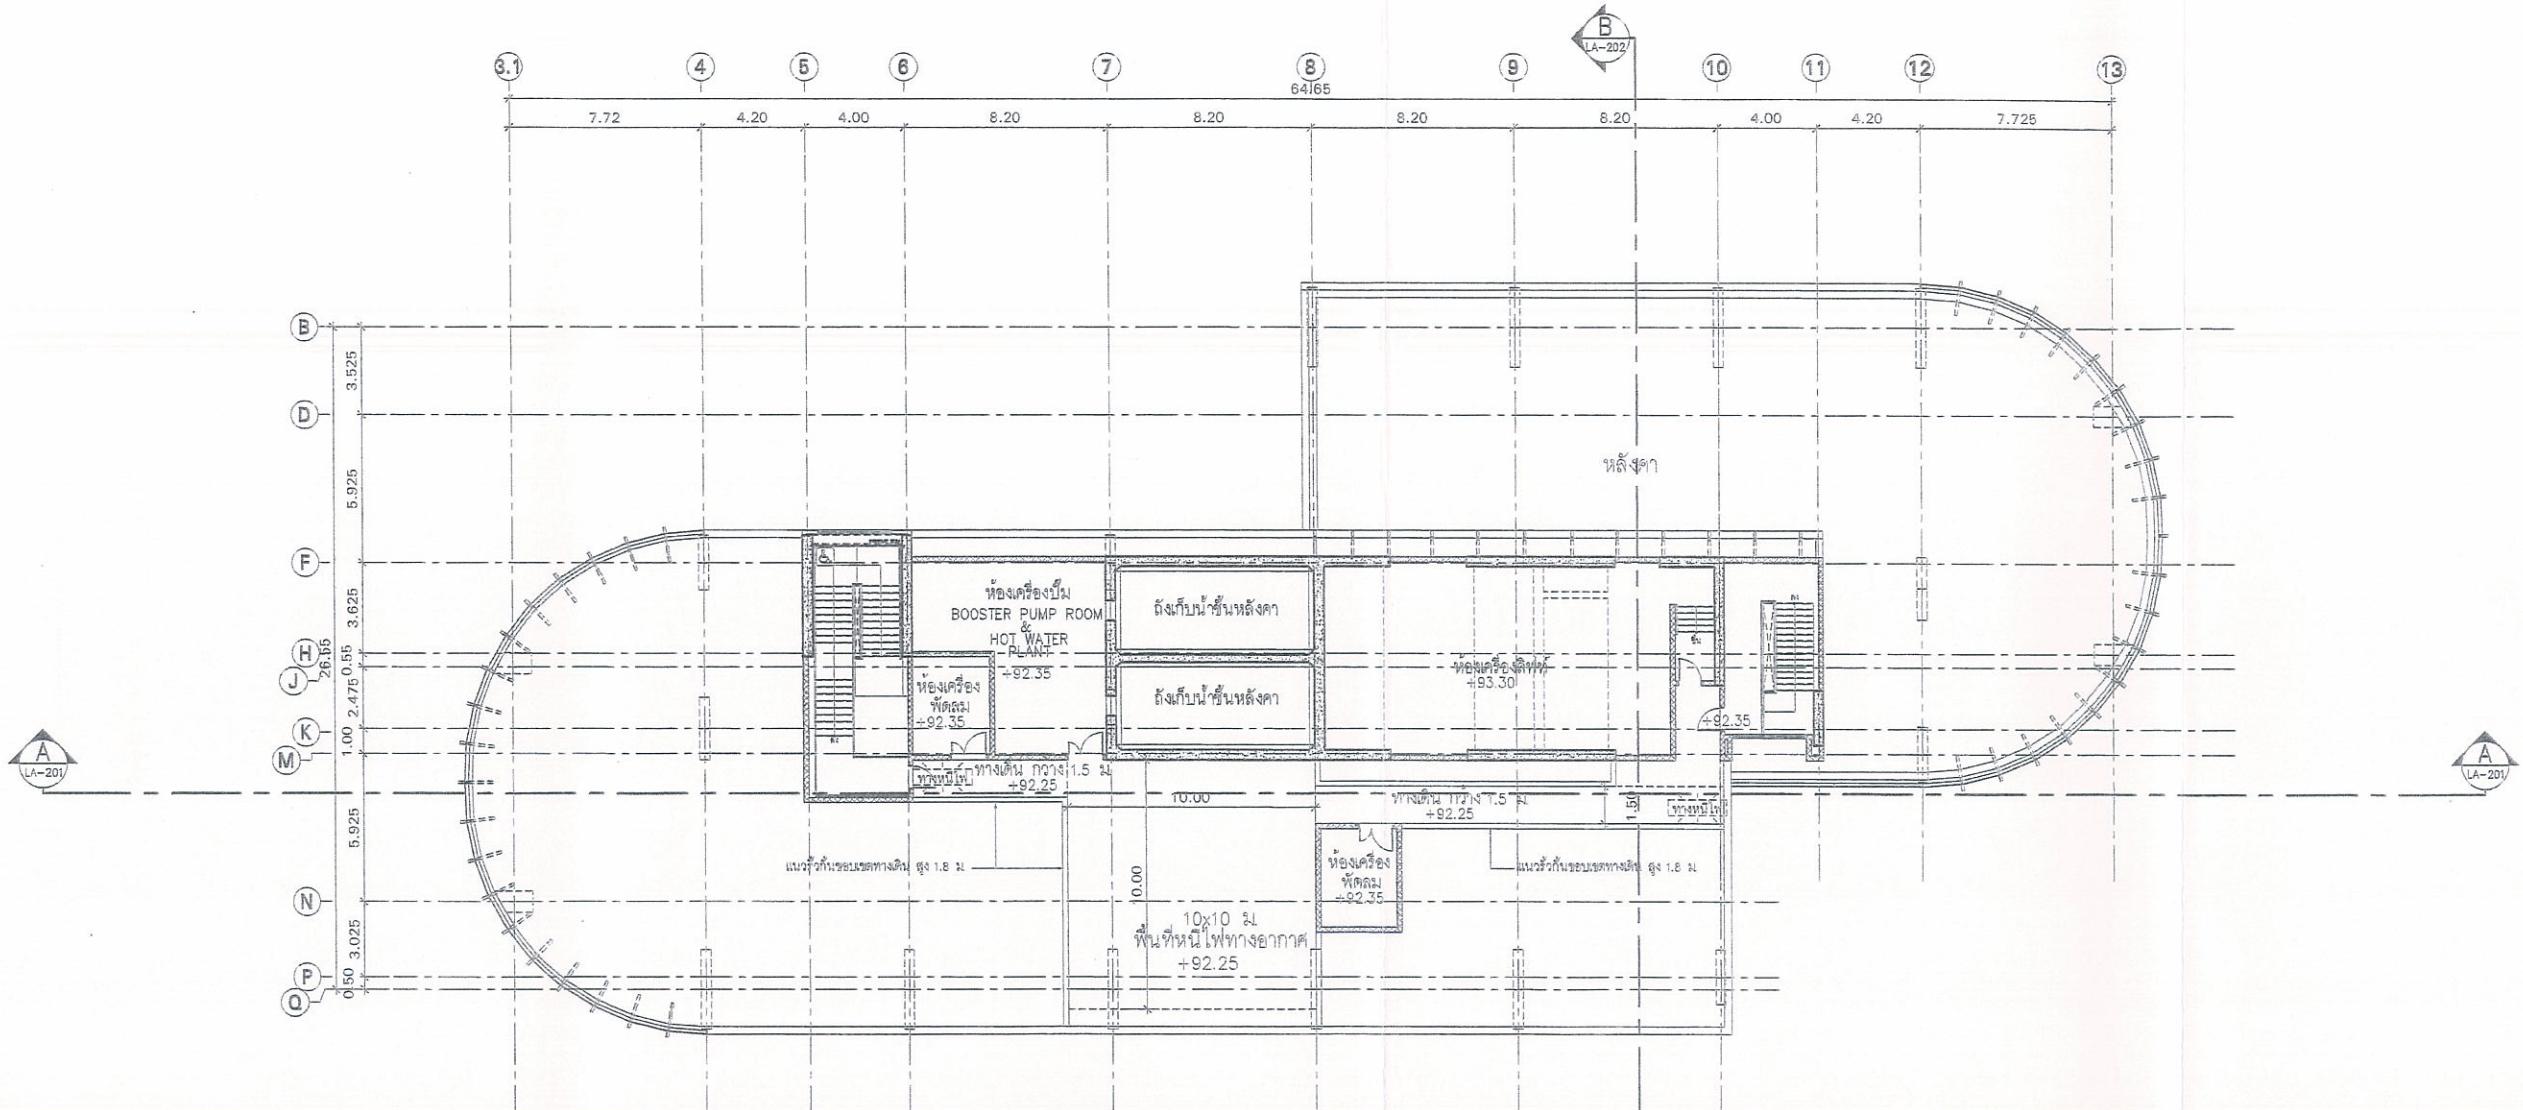
รูปที่ พ. 1-12 แปลนพื้นที่ชั้นที่ 18-24

NOTE : บันไดผู้พิการใช้บันได ST-01
ลิฟต์ L6 คือ ลิฟต์ผู้พิการ

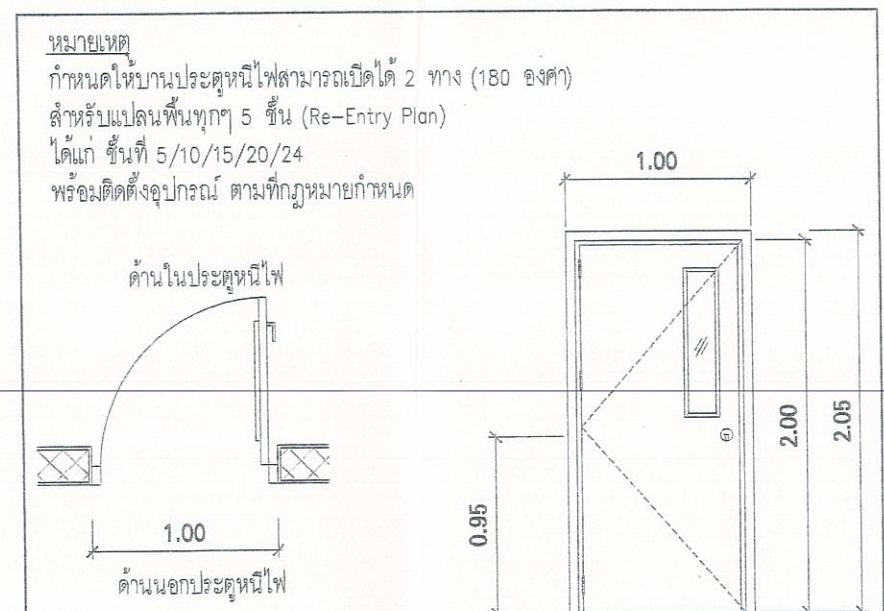
รูปที่ ผ. 1-23 แบบขยายบันได ST-02 (ต่อ)

รูปด้านในประตหนี่ไฟ

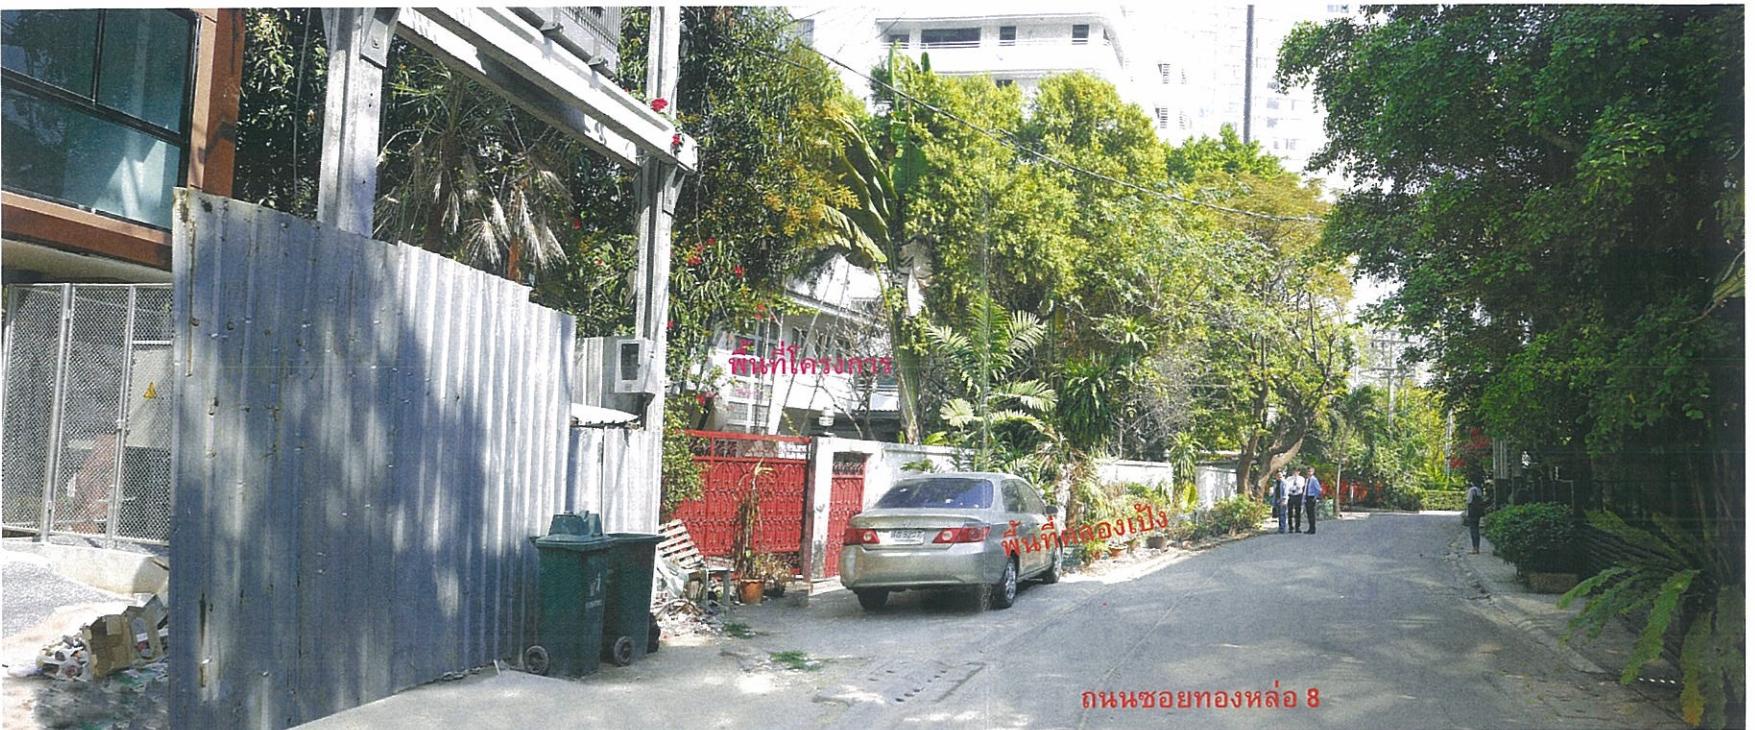
1 ภาพแสดงด้านหลังโครงการสถาปัตยบ้าน

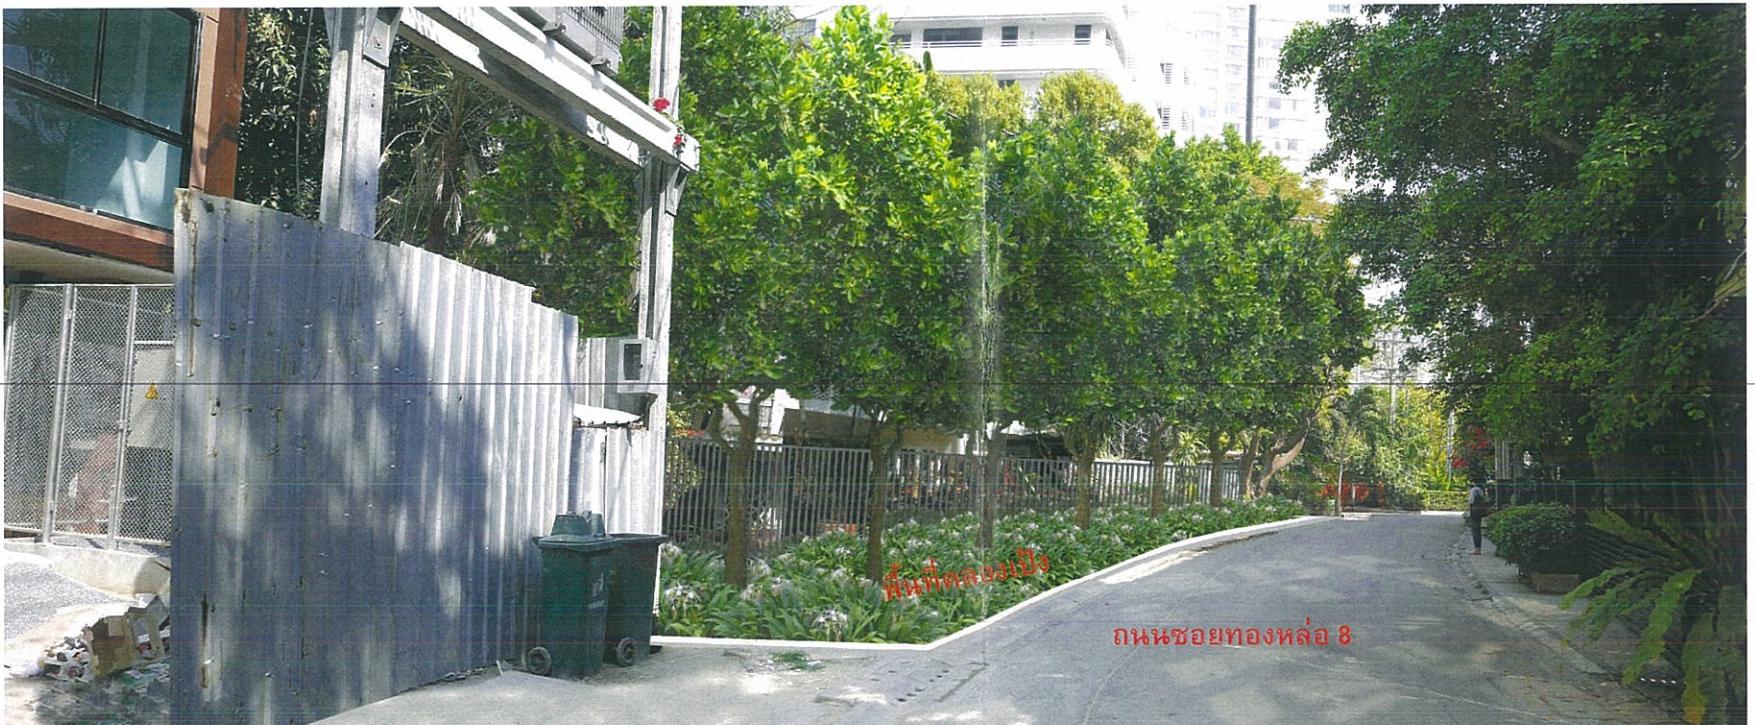
2 ภาพแสดงการปรับปรุงภูมิทัศน์ด้านหลังโครงการ
