เรื่อง แจ้งผลการพิจารณารายงานการวิเคราะห์ผลกระทบสิ่งแวดล้อมโครงการโรงพยาบาลศรีราชยอง (ส่วนขยาย)
จังหวัดราชบุรี

สรุปมาตราการป้องกันและแก้ไขผลกระทบสิ่งแวดล้อม และมาตรการติดตามตรวจสอบ
ผลกระทบสิ่งแวดล้อม ที่โครงการโรงพยาบาลศรีระยอง (ส่วนขยาย) จังหวัดระยอง
ของ บริษัท โรงพยาบาลกรุงเทพระยอง จำกัด ต้องยึดถือปฏิบัติอย่างเคร่งครัด

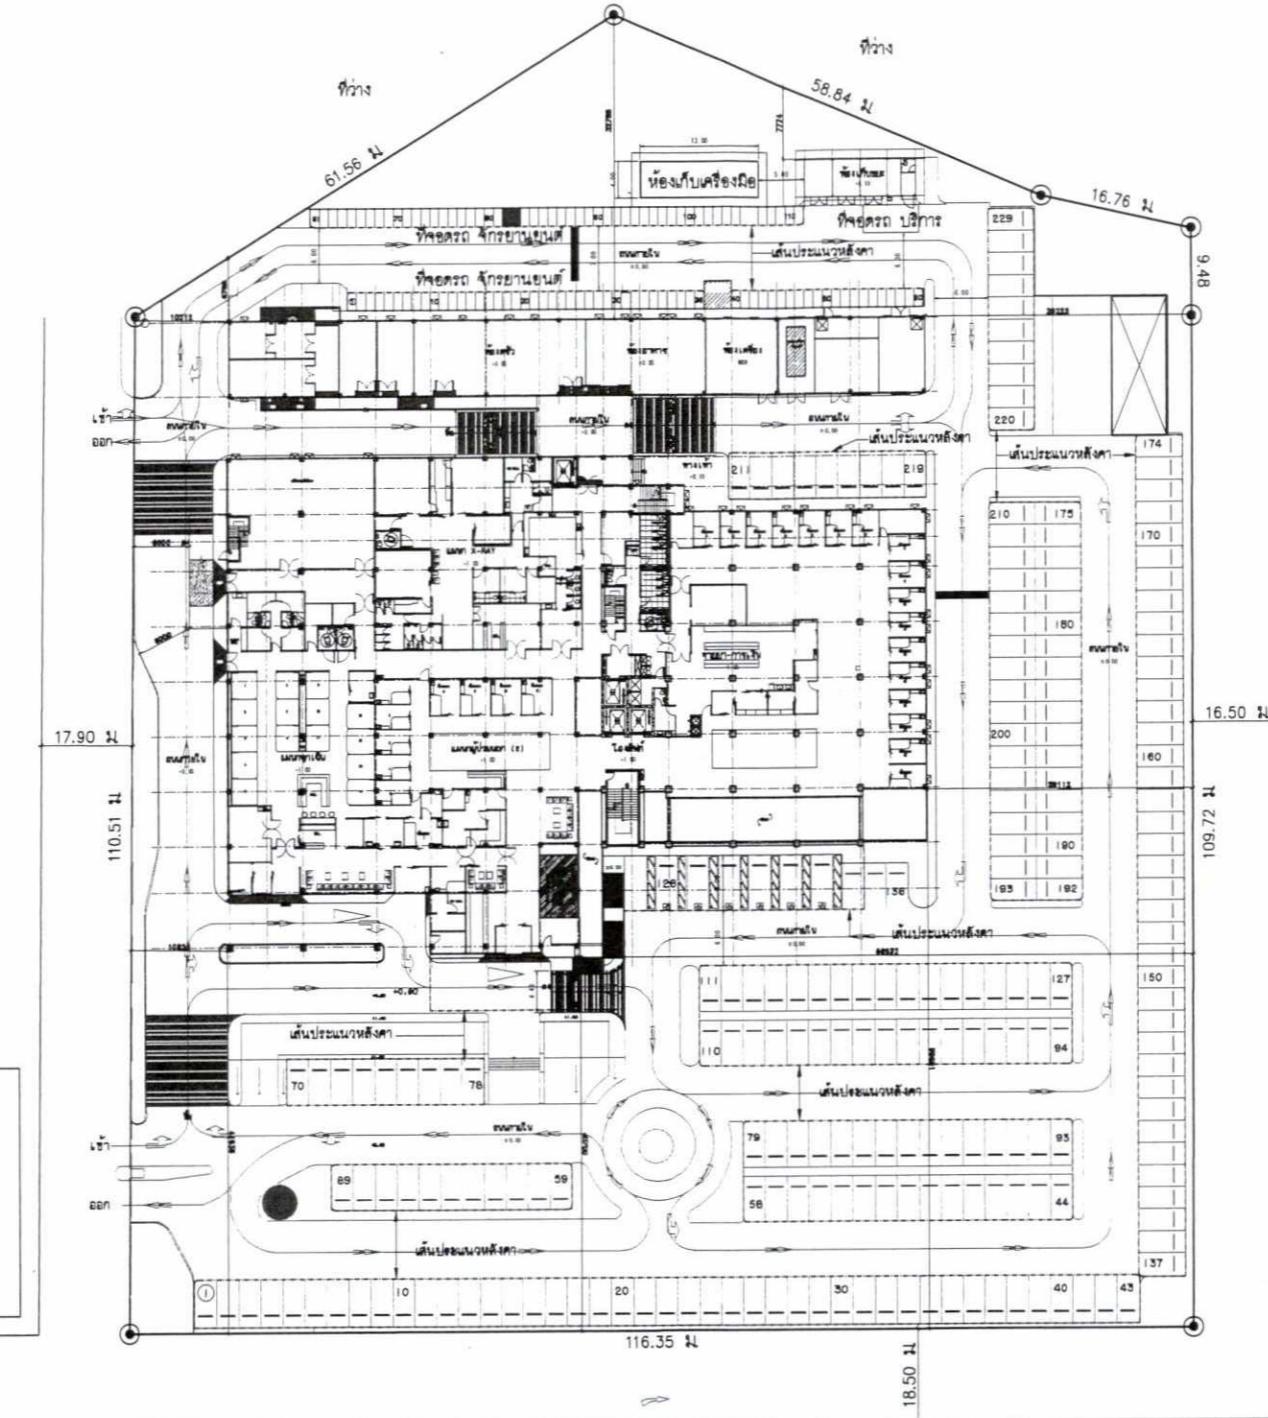
รูปที่ 2 ผังบริเวณโครงการโรงพยาบาลศรีระยอง

- จุดติดตามตรวจสอบอาคาร
- จุดติดตามตรวจสอบเสียง
